**RELATÓRIO DE DESMOBILIZAÇÃO DA ESTAÇÃO DE TRATAMENTO DE EFLUENTES  
INDUSTRIAIS - ETDI**

A **ESTAÇÃO DE TRATAMENTO DE EFLUENTES INDUSTRIAIS – ETDI**, foi implantada visando a atender a legislação ambiental vigente e normas técnicas específicas para o tratamento dos efluentes industriais gerados durante a fase de montagem das turbinas da Casa de Força de Pimental.

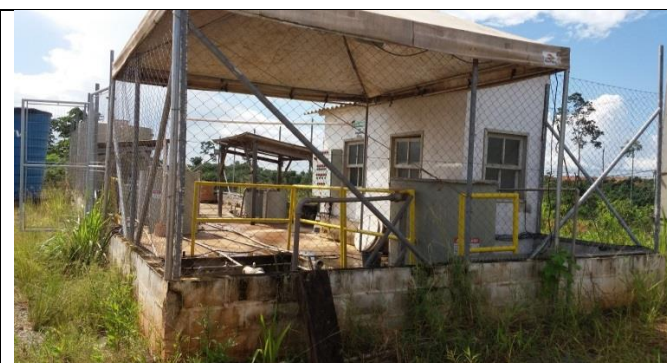
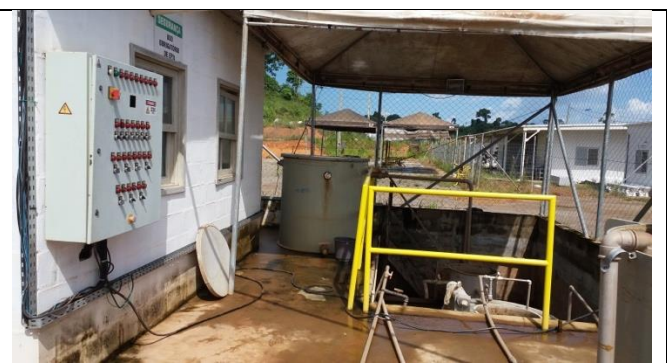
**Figura 1** – Estação De Tratamento de Efluentes Industriais - ETDI - Área 2.

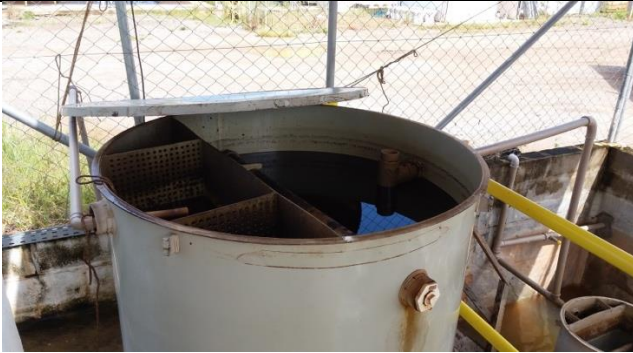
**Figura 2** – Estação De Tratamento de Efluentes Industriais - ETDI - Área 2.

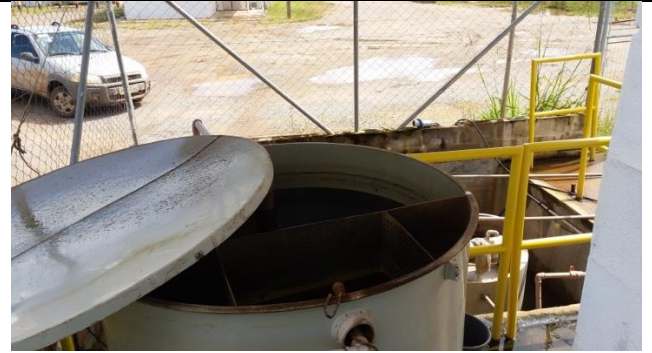
**Figura 3** – Caixa SAO ETDI.

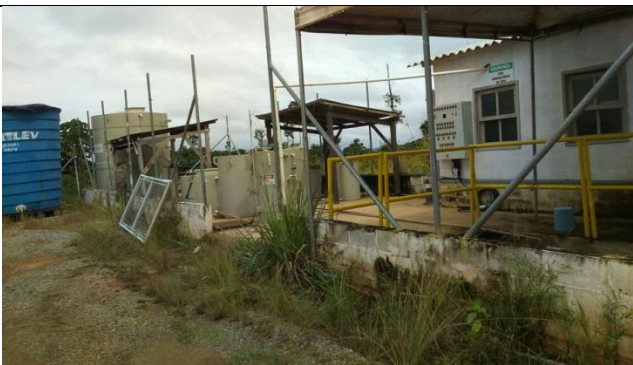
**Figura 4** – Caixa SAO ETDI.

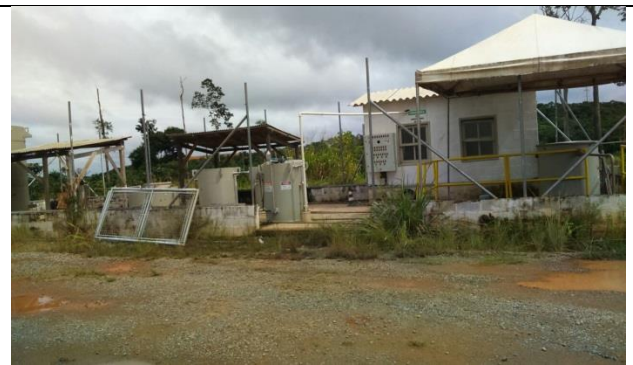
**Figura 5** – Estação de Tratamento de Dejetos Industriais – Área 2. 03/2017**Figura 6** – ETDI – ainda em operação. 03/2017.

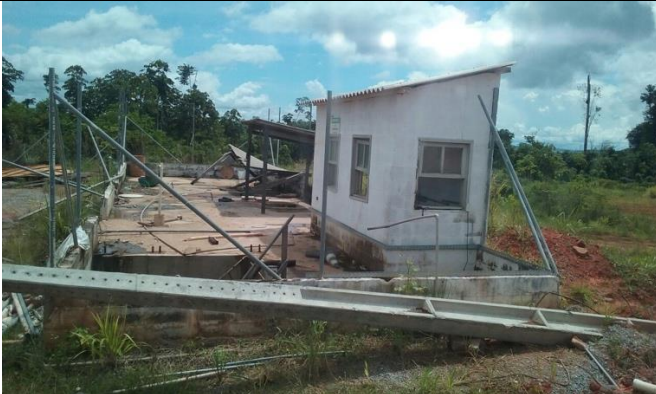
**Figura 7** – Remoção do Piso de Concreto.

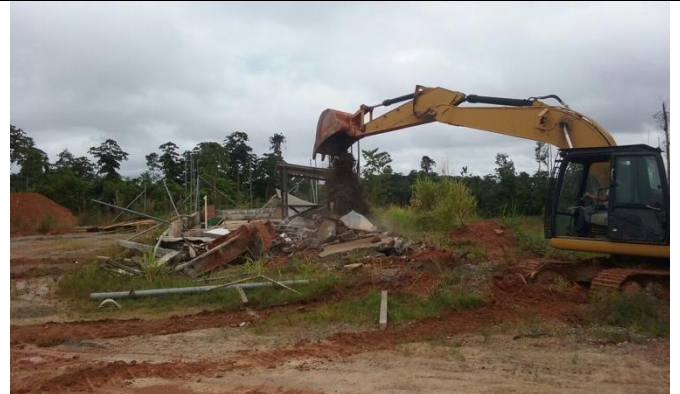
**Figura 8** – Remoção do Piso de Concreto..

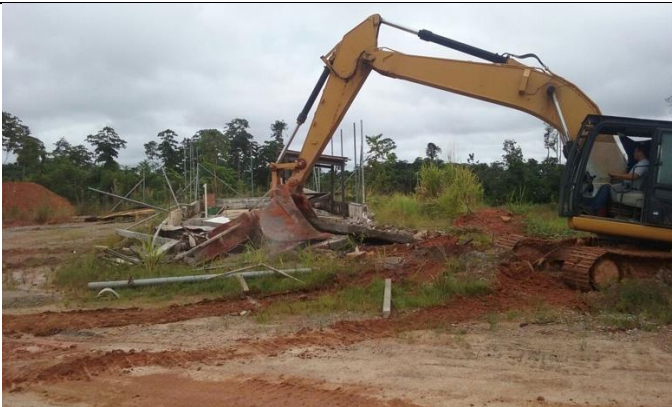
**Figura 9** – Remoção do Piso de Concreto..

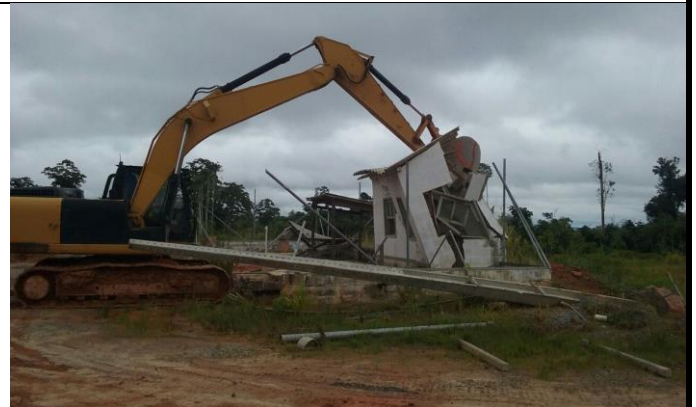
**Figura 10** – Remoção do Piso de Concreto.

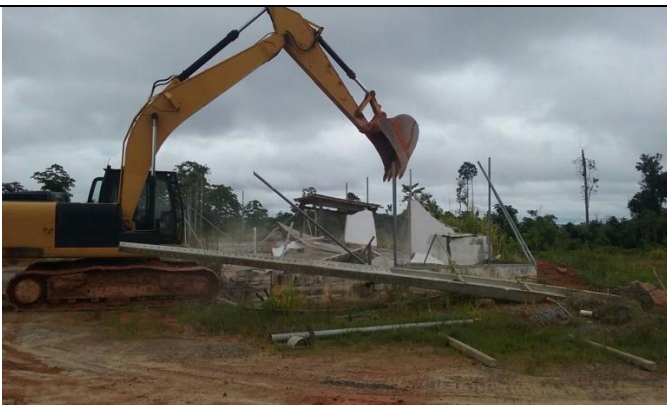
**Figura 11** – Remoção do Piso de Concreto.

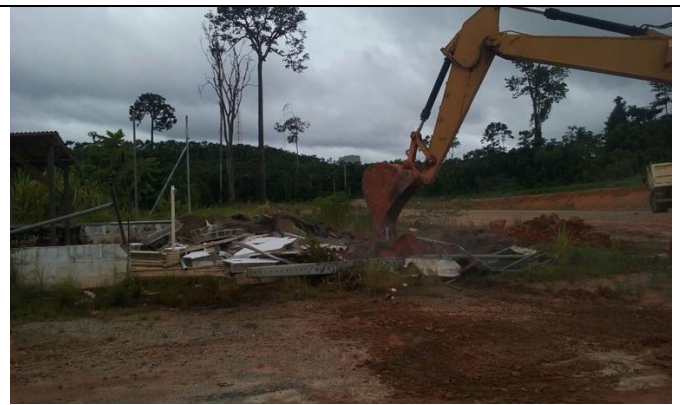
**Figura 12** – Remoção do Piso de Concreto.

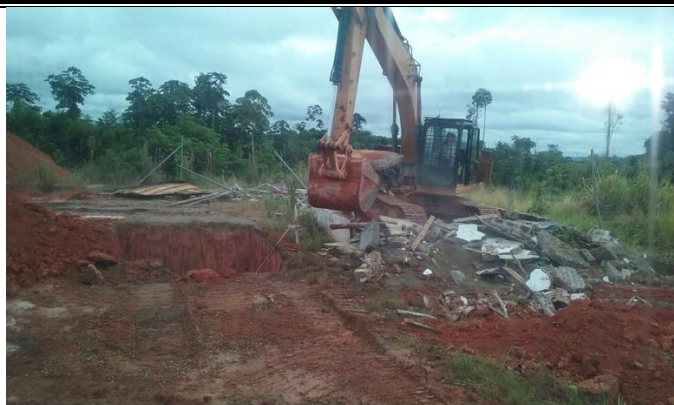
**Figura 13** – Remoção da estrutura.

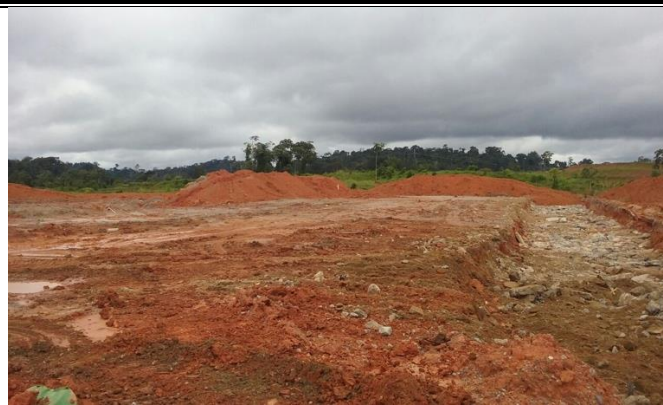
**Figura 14** – Local após remoção das estruturas.
