RELATÓRIO DE DESMOBILIZAÇÃO DA ÁREA DE ARMAZENAMENTO DE ÓLEO

Objetivo específico 1: apresentar as ações realizadas para desmobilização do Galpão de Decapagem da Coneval existente no Canteiro de Obras da Andritz Hydro no Sítio Pimental, bem como os registros fotográficos realizados antes durante e após a conclusão das atividades de desmobilização.

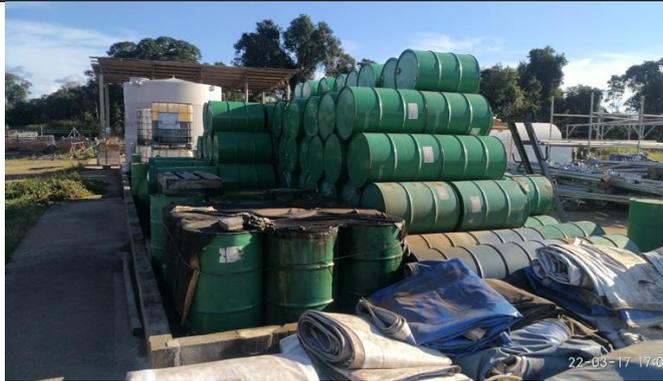
Figura 1 – Deposito de armazenamento de tambores com óleo.

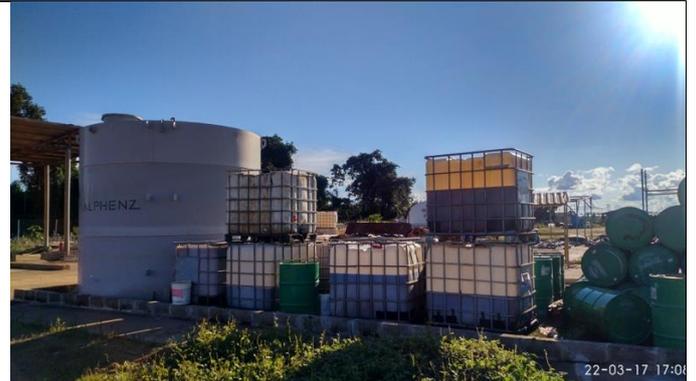
Figura 2 – Deposito de armazenamento de tambores com óleo a granel.

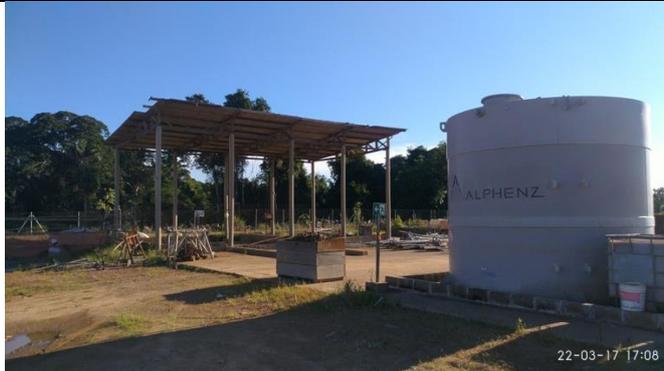
Figura 3 – Local em processo de desmobilização.

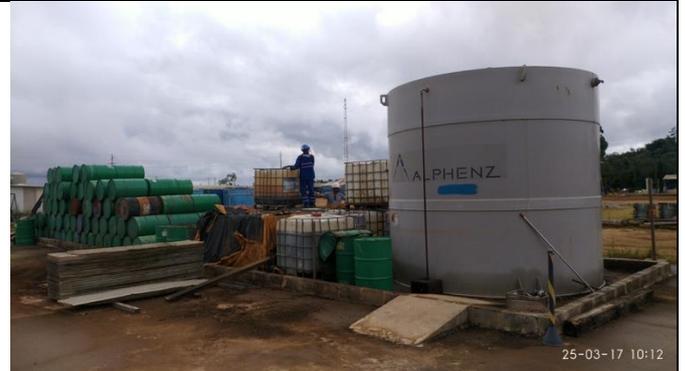
Figura 4 – Local em processo de desmobilização.

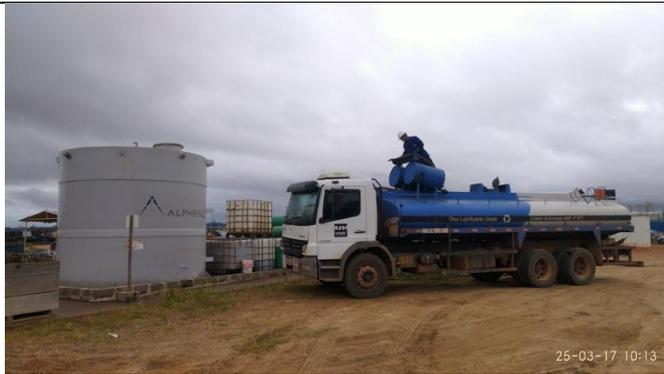
Figura 5 – Local em processo de desmobilização retirada de óleo usado.

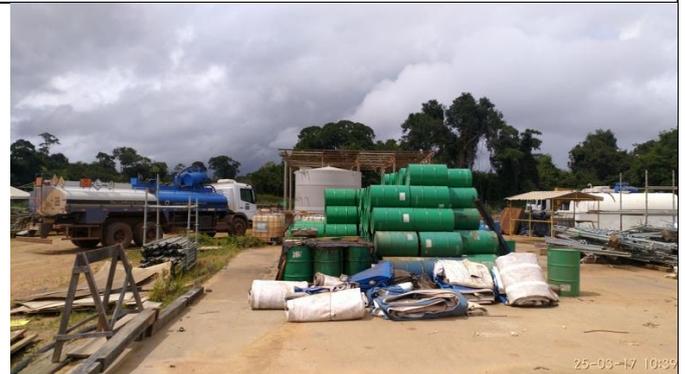
Figura 6 – Local em processo de desmobilização retirada de óleo usado.

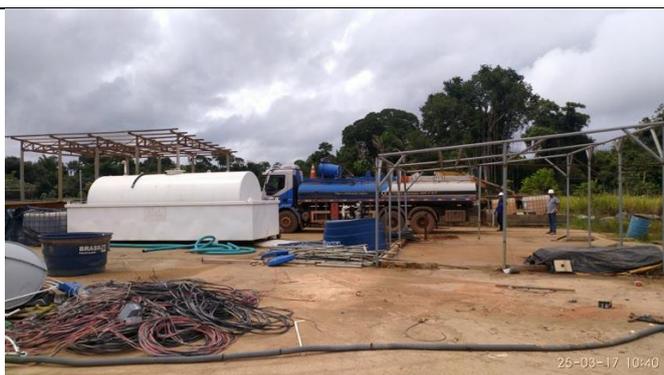
Figura 7 – Local em processo de desmobilização retirada de óleo usado.

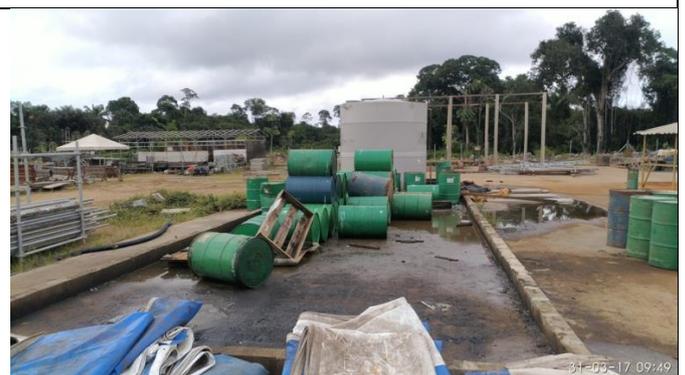
Figura 8 – Local em processo de desmobilização retirada de óleo usado.

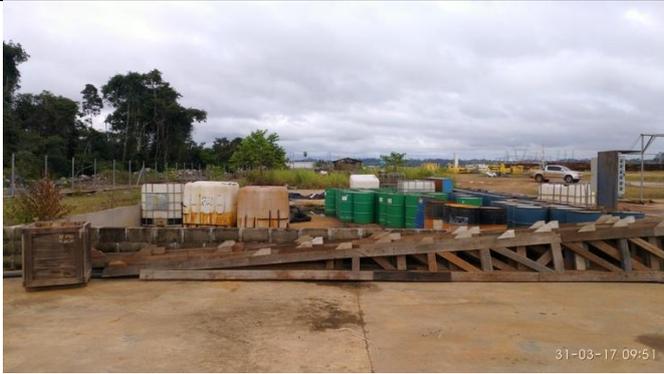
Figura 9 - Local em processo de desmobilização.

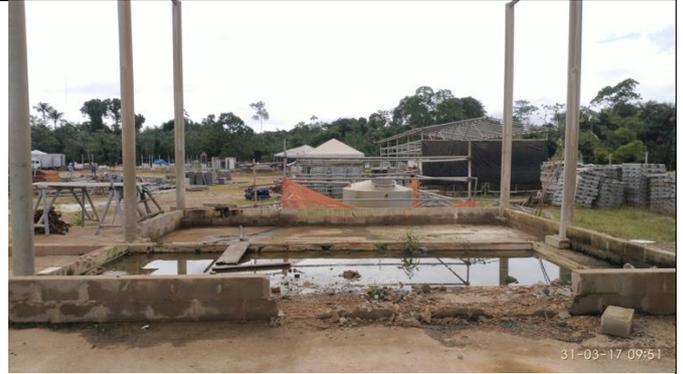
Figura 10 - Local em processo de desmobilização.

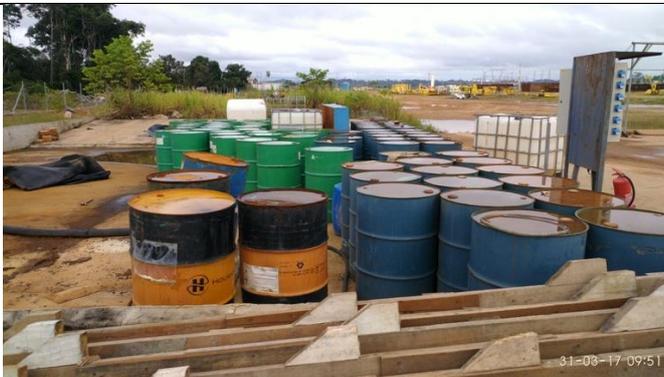
Figura 11 - Local em processo de desmobilização retirada de óleo usado.

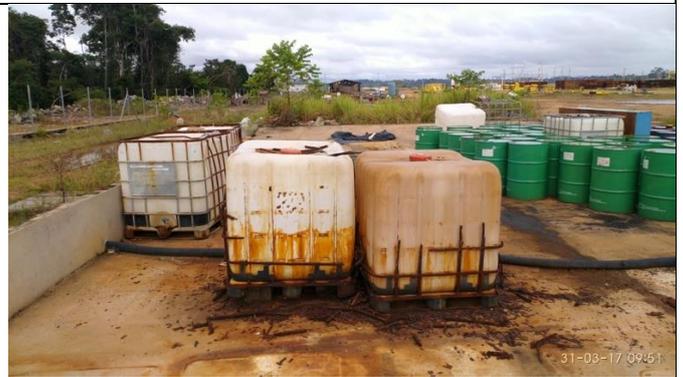
Figura 12 - Local em processo de desmobilização retirada de óleo usado.

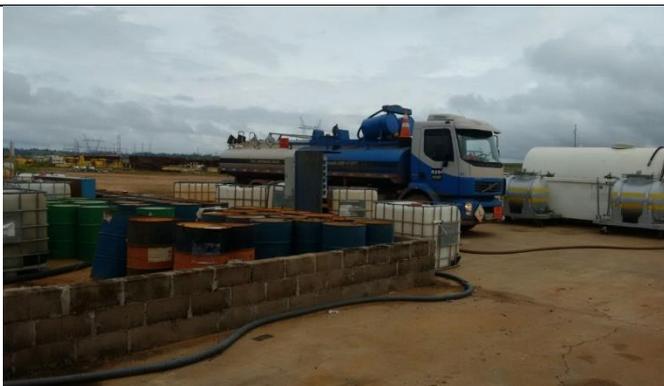
Figura 13 - Local em processo de desmobilização retirada de óleo usado.

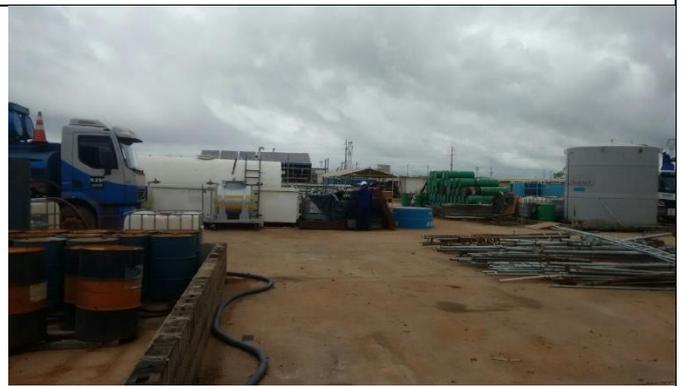
Figura 14 - Local em processo de desmobilização retirada de óleo usado.

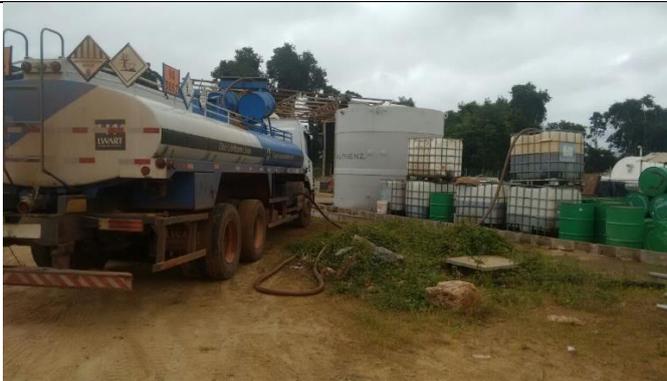
Figura 15 – Local em processo de desmobilização retirada de óleo usado.

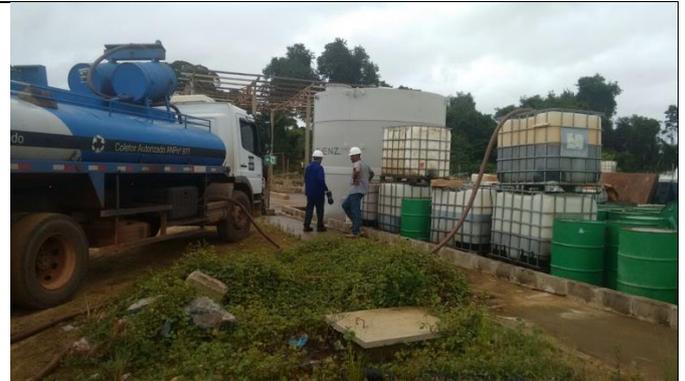
Figura 16 – Local em processo de desmobilização retirada de óleo usado.

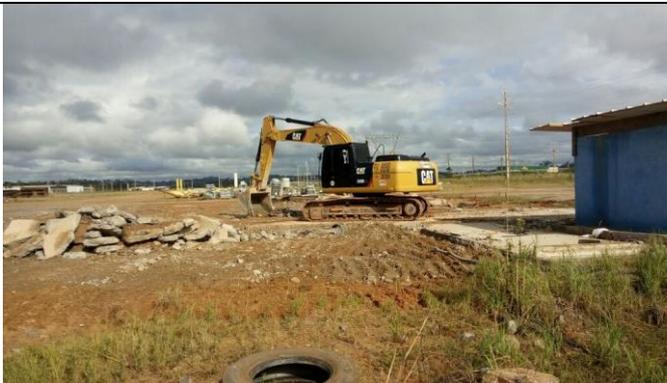
Figura 17 – Remoção do piso de concreto.

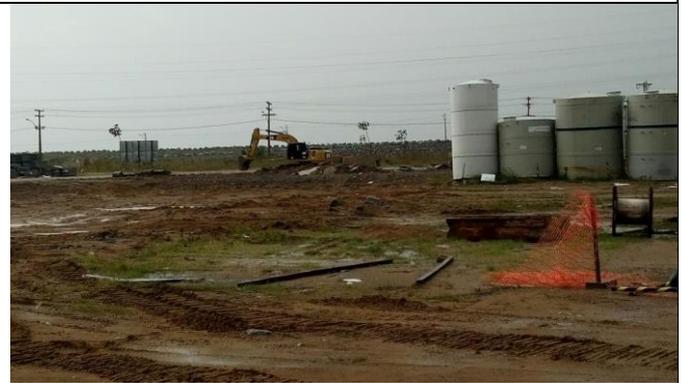
Figura 18 – Remoção do piso de concreto.

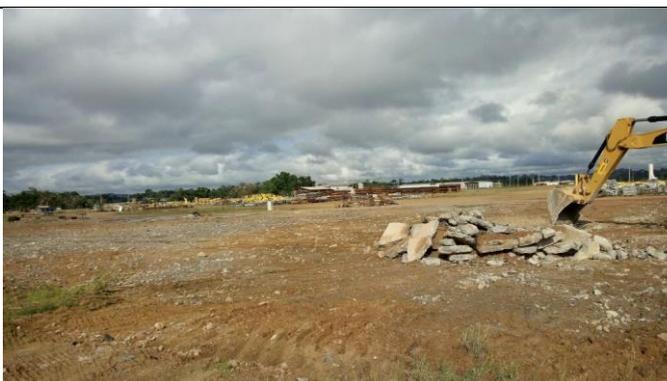
Figura 19 – Remoção do piso de concreto.

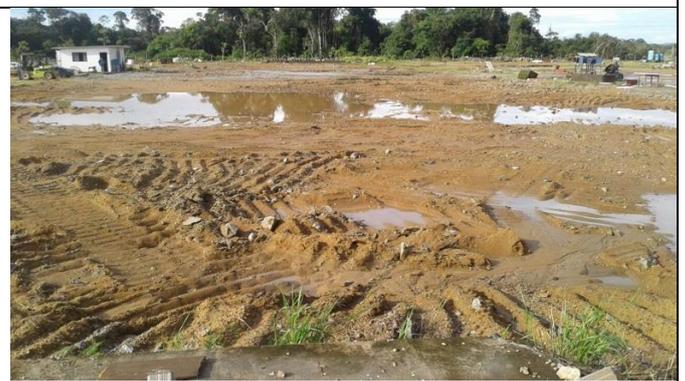
Figura 20 – Local após remoção do concreto.
