## RELATÓRIO QMSS

REL-CCBM-MA-BM-0001/2017

Relatório de Desmobilização da Área da  
Oficina de Campo Dique 6C – Sítio Belo Monte  
(Sanches Tripoloni)

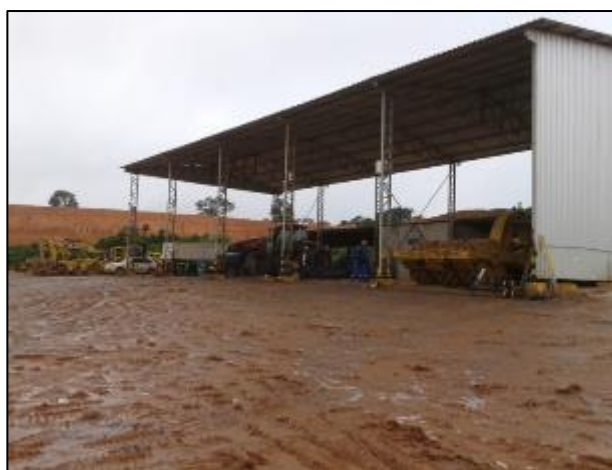
Figura 01: Área da Oficina de manutenção

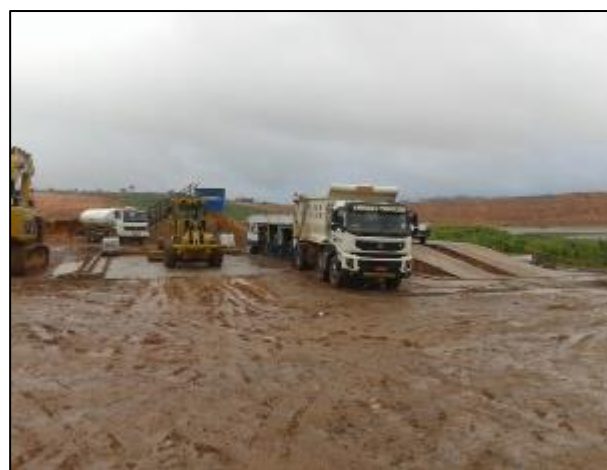
Figura 02: Área da rampa de lavagem

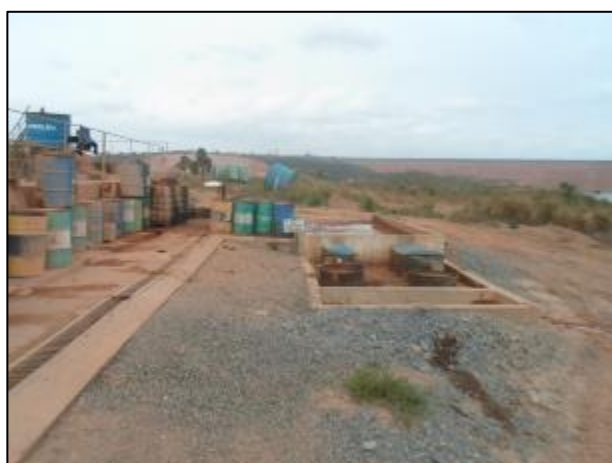
Figura 03: Canaletas do piso da rampa de lavagem.

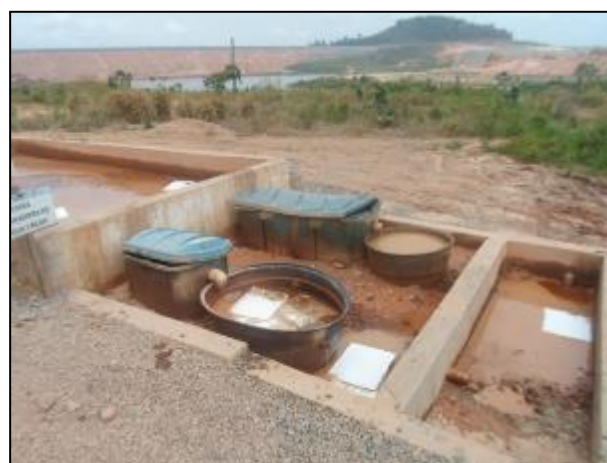
Figura 04: Caixa S.A.O.

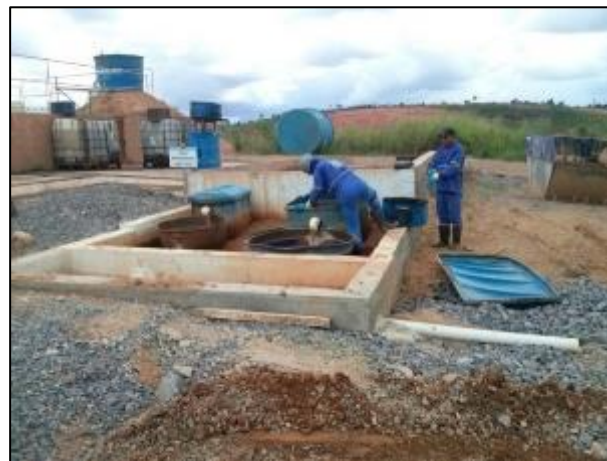
**Figura 06:** Higienização das estruturas de caixa S.A.O.

A limpeza e descontaminação da área consiste na retirada de sedimentos presentes nos pisos, canaletas, bacia de sedimentação, caixa S.A.O e, posteriormente, lavagem com ácidos desengraxante.

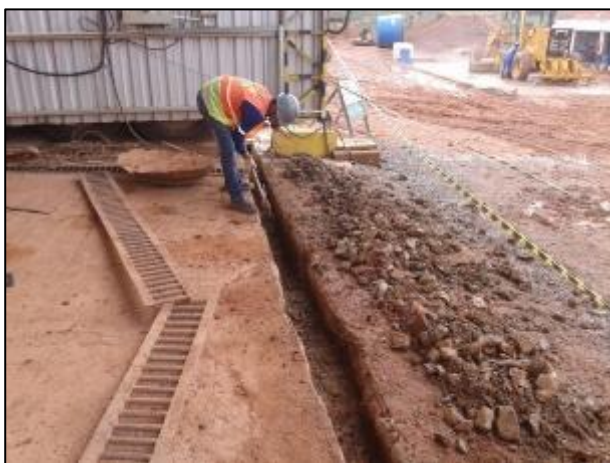
**Figura 07:** Limpeza de canaletas

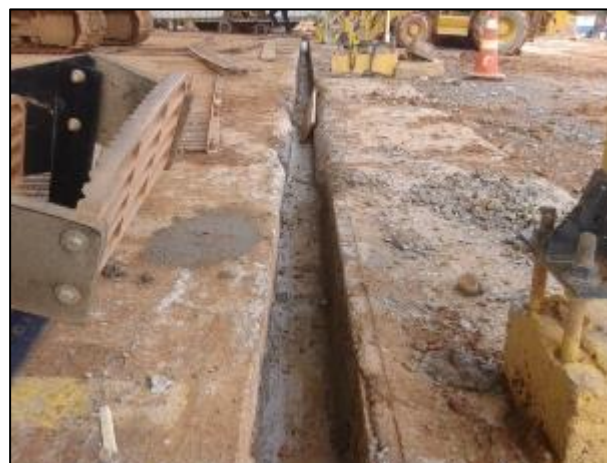
**Figura 08:** Limpeza de canaletas

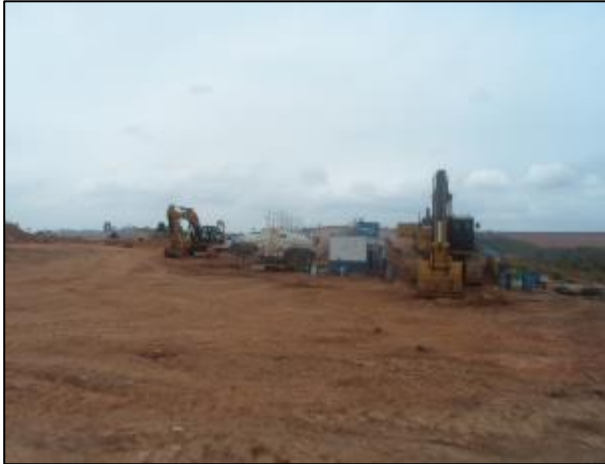
Figura 09: Retirada das estruturas

A desmobilização da área ocorreu no segundo semestre de 2015 com a retirada dos equipamentos, ativos, desmontagem dos telhados, vigas de sustentação e demolição de pequenas estruturas de alvenaria.

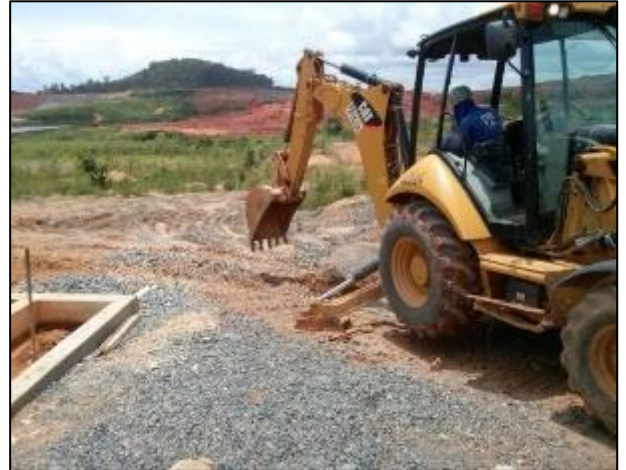
Figura 10: Retirada do piso

O piso da oficina de manutenção foi quebrado e enterrado no próprio local em vala aberta para esta finalidade. A área foi conformada e liberada para o enchimento do reservatório.

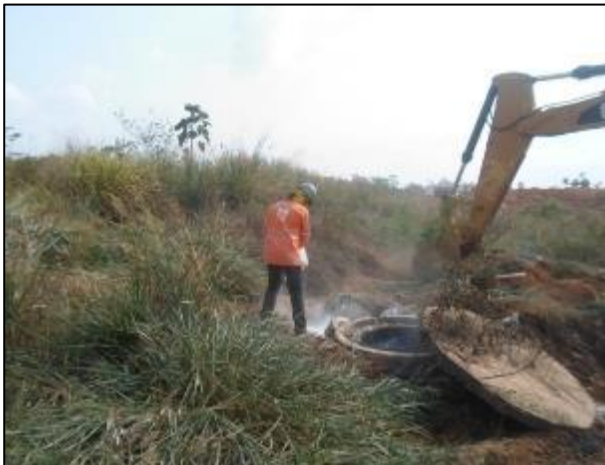
Figura 11: Aplicação de Cal nas Fossas sépticas.

As fossas sépticas foram esgotadas, sendo o efluente sanitário bruto destinado para a ETE de Belo Monte e, posteriormente realizada a aplicação de cal na área para desinfecção. Após estas etapas, a fossa séptica foi preenchida com solo.

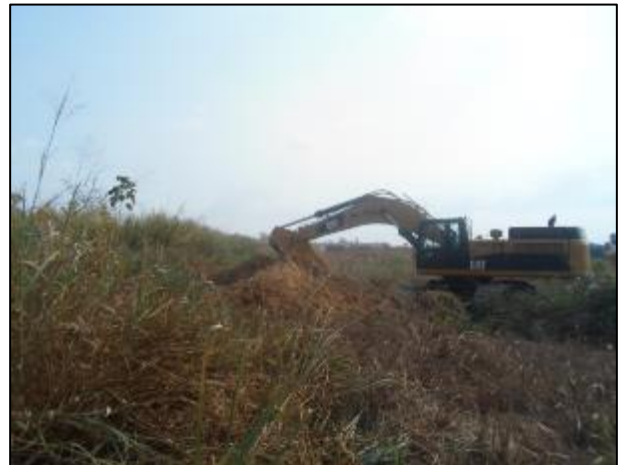
Figura 12: Desmobilização de Fossas.

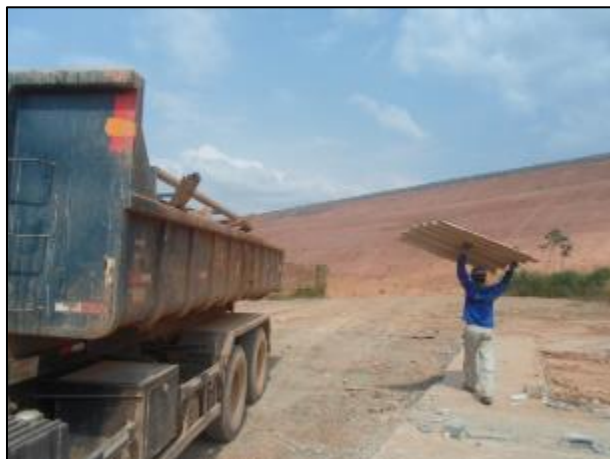
Figura 13: Limpeza da área

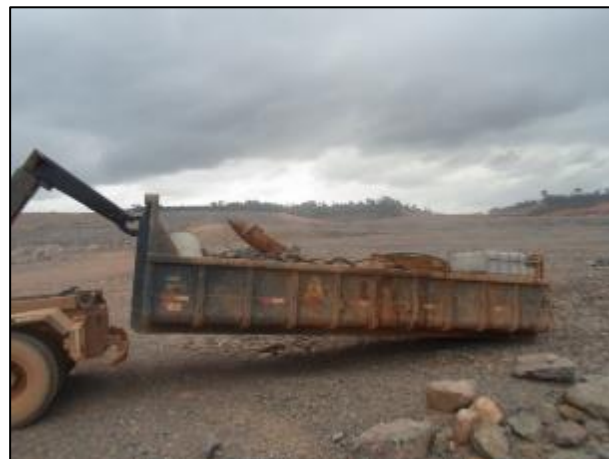
Figura 14: Retirada dos resíduos.

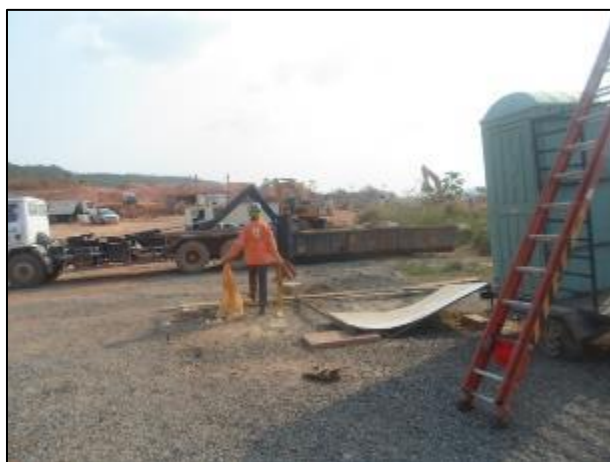
Figura 15: Retirada dos resíduos.

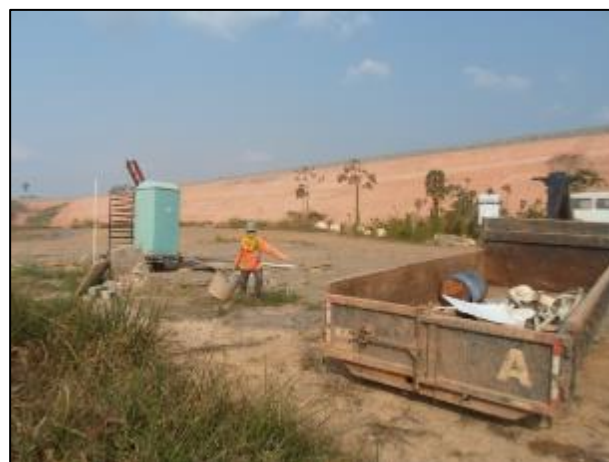
Figura 16: Retirada dos resíduos.

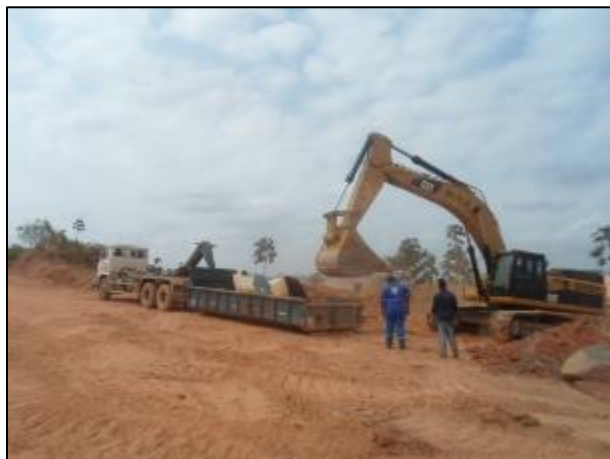
**Figura 17:** Transporte de materiais e resíduos.

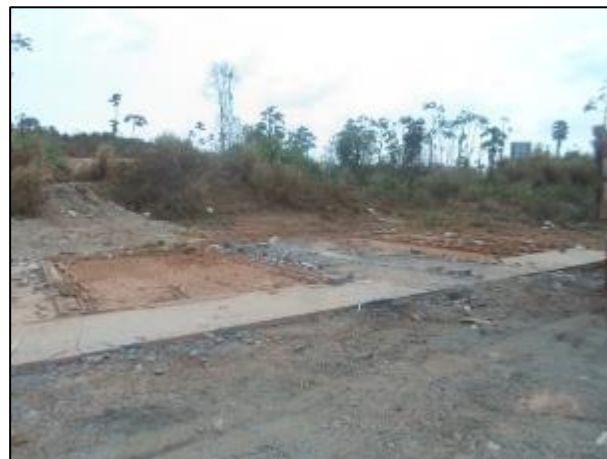
**Figura 18:** Quebra da estrutura

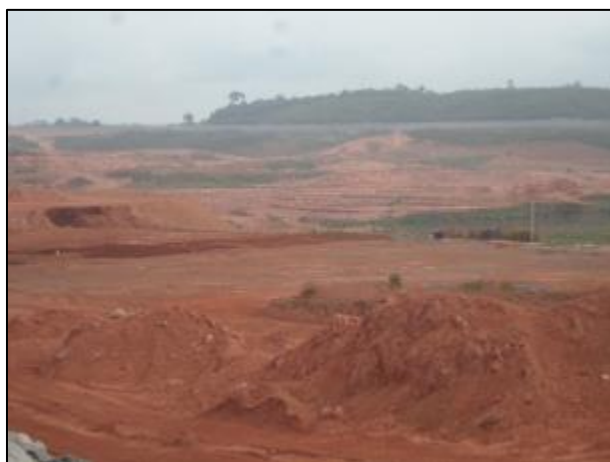
**Figura 19:** Limpeza da área para o enchimento do reservatório intermediário.

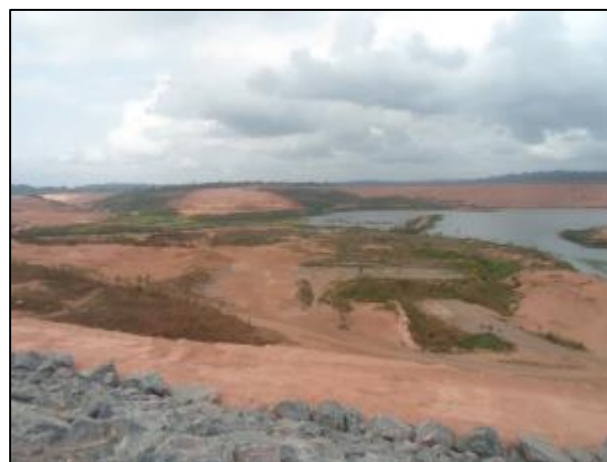
**Figura 20:** Enchimento do reservatório intermediário e alagamento da área da oficina.
