RELATÓRIO QMSS

REL-CCBM-MA-BM-0002/2017

Desmobilização Oficina de Manutenção Dique
7B – Sítio Belo Monte (MTSUL)

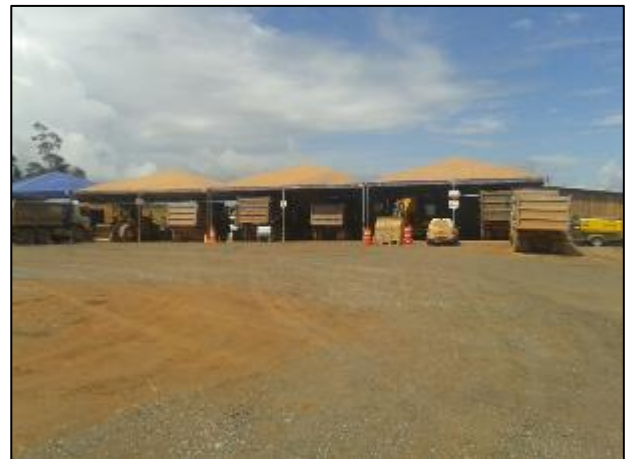
Figura 02: Area da Oficina de manutenção.

O piso da oficina de manutenção foi quebrado e enterrado no próprio local em vala aberta para esta finalidade. A área foi conformada e liberada para o enchimento do reservatório.

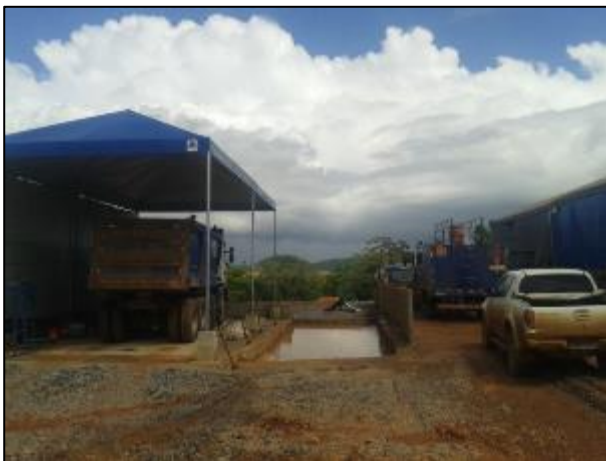
Figura 03: Area da rampa de lavagem

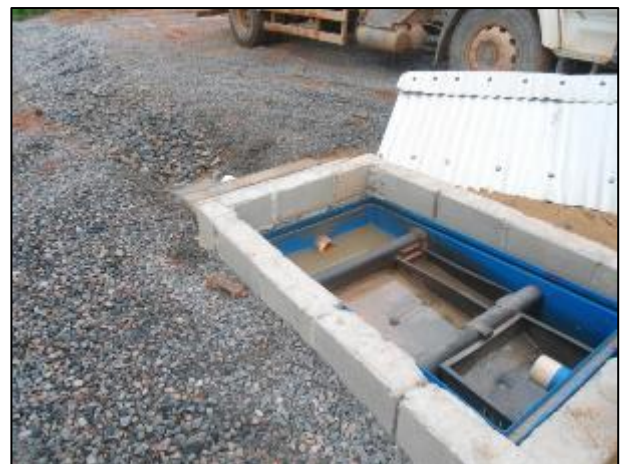
Figura 04: Caixa S.A.O

A limpeza e descontaminação da área consiste na retirada de sedimentos presentes nos pisos, canaletas, bacia de sedimentação, caixa S.A.O e, posteriormente, lavagem com ácidos desengraxante.

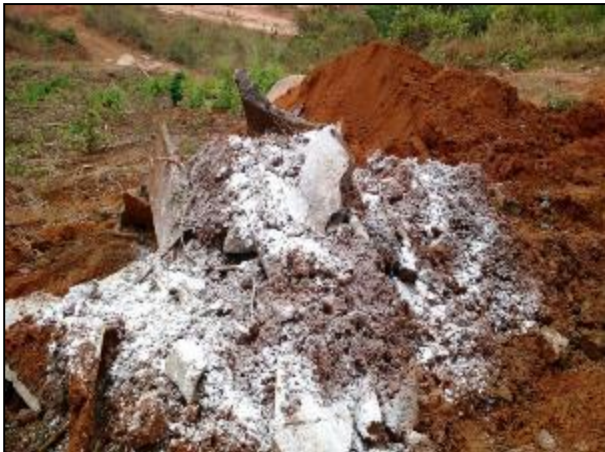
Figura 09: Aplicação de Cal nas Fossas.

As fossas sépticas foram esgotadas, sendo o efluente sanitário bruto destinado para a ETE de Belo Monte e, posteriormente realizada a aplicação de cal na área para desinfecção. Após estas etapas, a fossa séptica foi preenchida com solo.

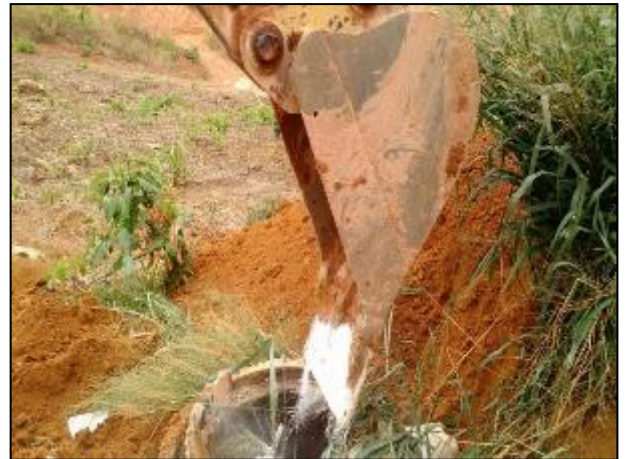
Figura 10: Desmobilização de Fossas.

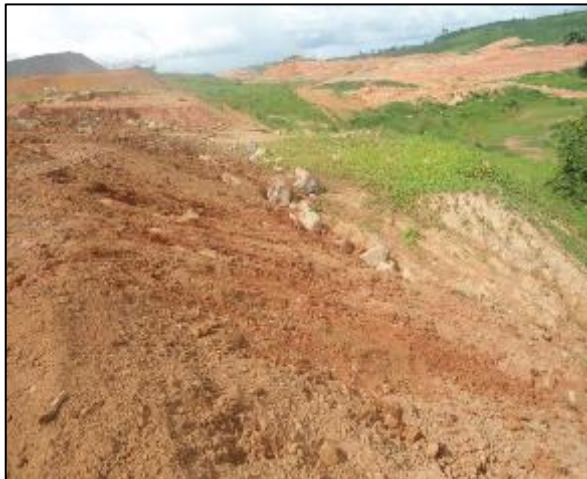
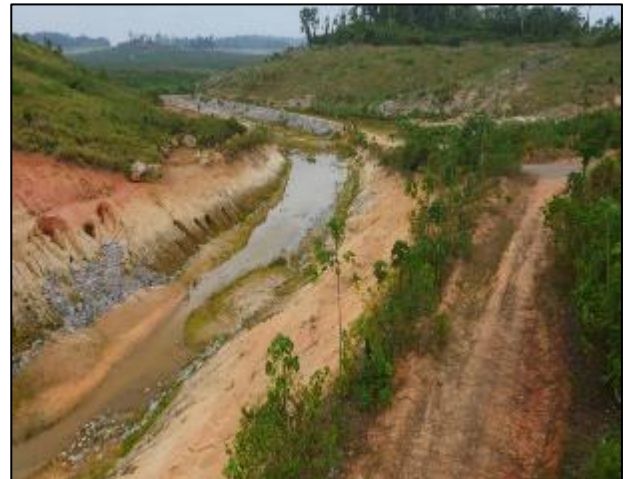
Figura 11: Enchimento do reservatório intermediário e alagamento da área da oficina.

Figura 12: Enchimento do reservatório intermediário e alagamento da área da oficina.
