## RELATÓRIO QMSS

REL-CCBM-MA-BM -  
0003/2017

Desmobilização Área Oficina Km 4 – Canal de  
Derivação - Sítio Canais e Diques  
(Tamafer)

REV.	DATA	HISTÓRICO	ELABORADO	VERIFICADO
00	21/11/2017	Emissão Inicial	Equipe de Meio Ambiente	Engenheiro de Meio Ambiente
01	26/12/2017	Revisão geral	Técnico de Meio Ambiente	Coordenador de Meio Ambiente

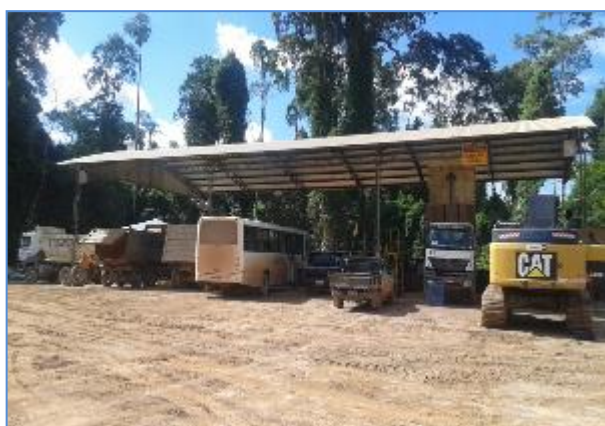
**Figura 01:** Área da Oficina de manutenção Tamafer.

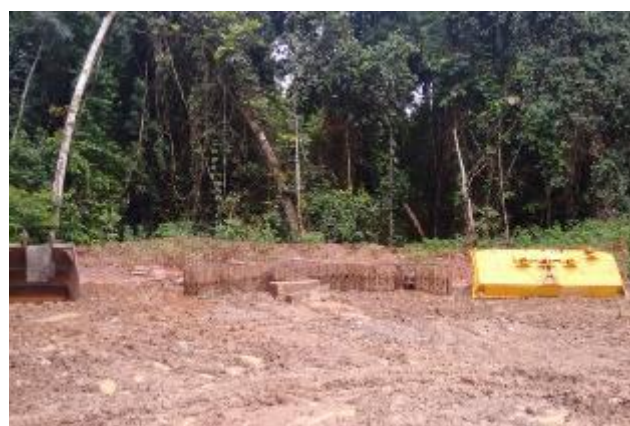
**Figura 02:** Área de estoque de peças da oficina de manutenção Tamafer.

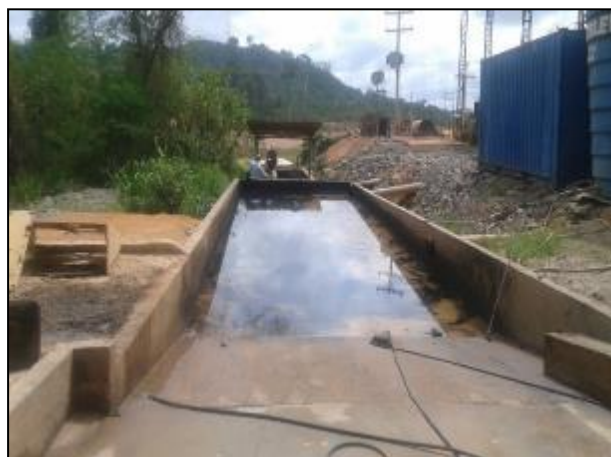
**Figura 03:** Bacia de sedimentação.

A limpeza e descontaminação da área consiste na retirada de sedimentos presentes nos pisos, canaletas, bacia de sedimentação, caixa S.A.O e, posteriormente, lavagem com ácidos desengraxante.

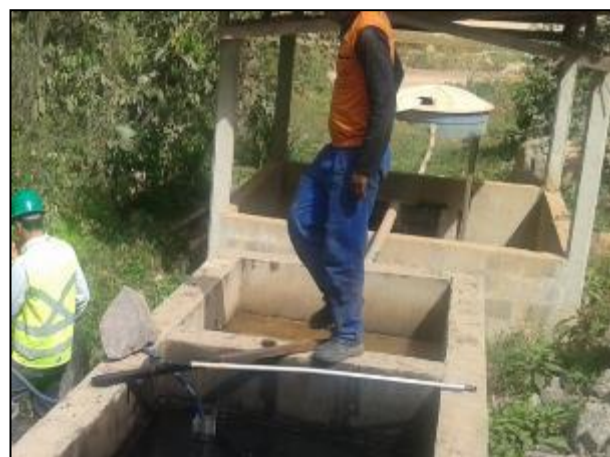
Durante todo o período de funcionamento da Caixa Separadora de Água e Óleo (SAO) da oficina manutenção de equipamentos foram realizadas 34 campanhas de monitoramento do efluente industrial sendo que não houve resultado insatisfatório em comparação com a CONAMA 430/2011.

**Figura 04:** Caixa S.A.O.

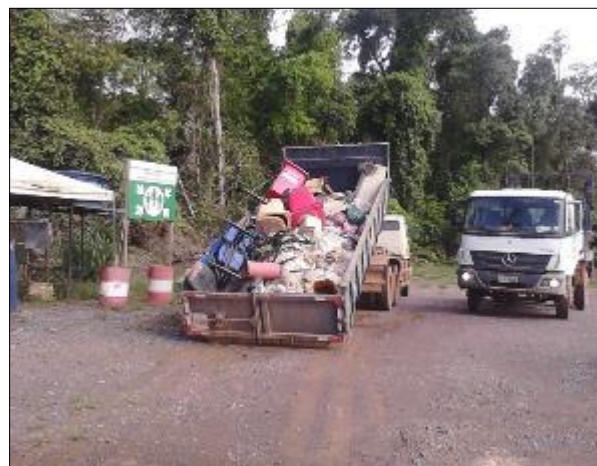
**Figura 06:** Retirada dos materiais e resíduos da área.

Os resíduos sólidos oriundos da desmontagem foram encaminhados para a Central de resíduos do Sítio Belo Monte, passando por triagem e destinação conforme o tipo e classe. Os resíduos de alvenaria foram removidos do local e enterrados próximo das fossas sépticas desmobilizadas.

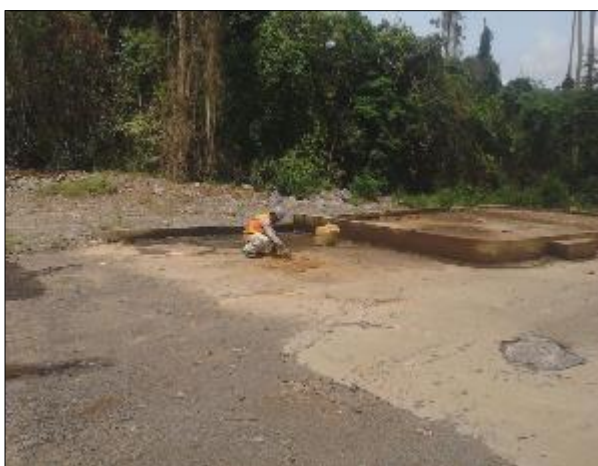
**Figura 07:** Limpeza do piso conforme PO-CCBM-220-89.

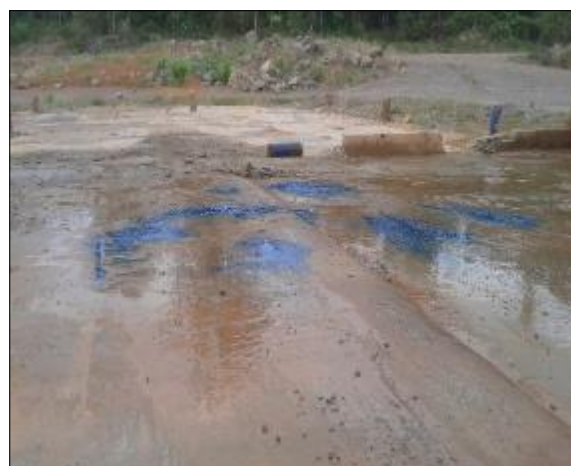
**Figura 08:** Aplicação de desengraxante no piso da oficina.

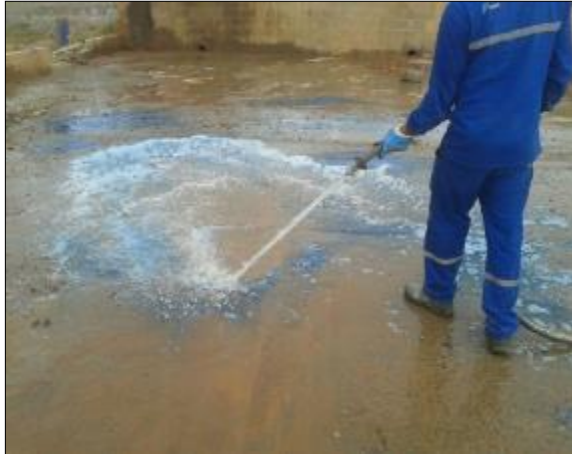
**Figura 09:** Lavagem do piso para descontaminação.

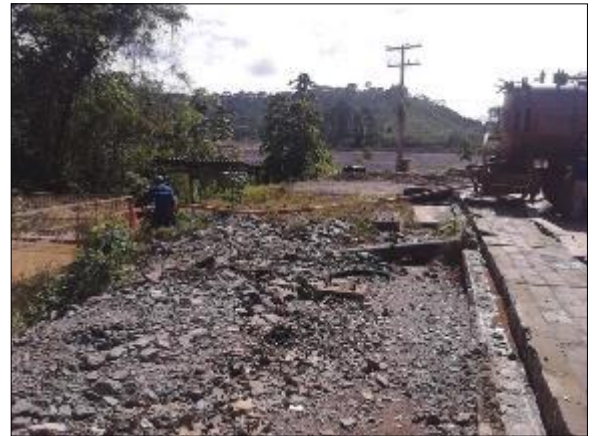
**Figura 10:** Sucção do efluente da lavagem do piso.

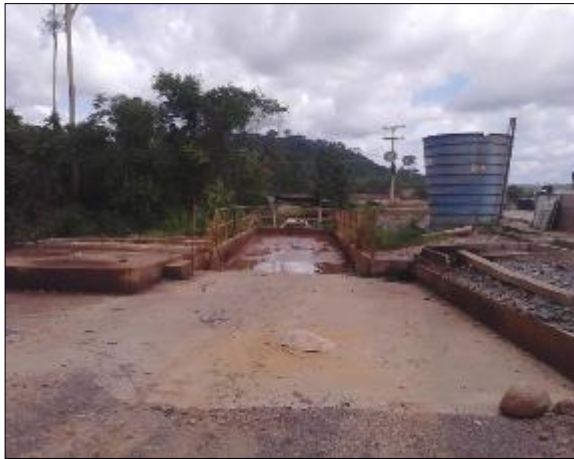
**Figura 11:** Área pronta para retirada dos sedimentos.

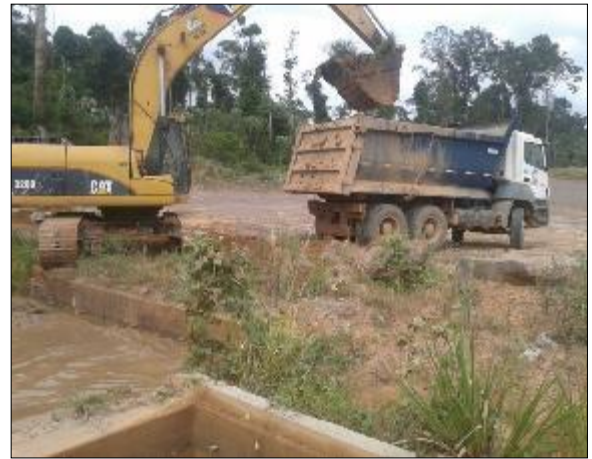
**Figura 12:** Retirada dos sedimentos da rampa.

A limpeza e descontaminação da área foi realizada em janeiro de 2016. Os resíduos oriundos da retirada dos sedimentos foram acomodados em caçambas bruck, as quais foram armazenadas na Central de Resíduos do Sítio Belo Monte, para posterior tratamento do solo contaminado.

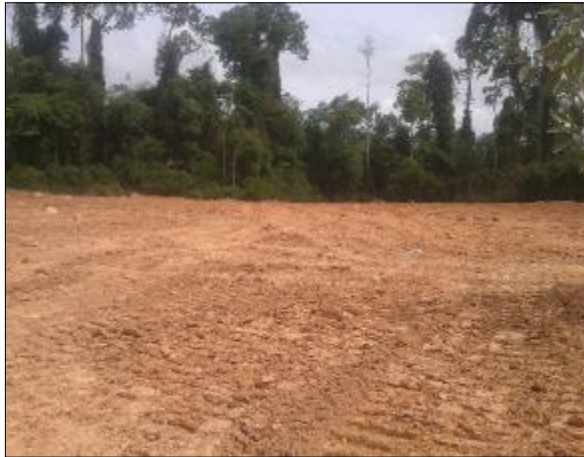
**Figura 13:** Retirada das estruturas de concreto.

O piso da oficina de manutenção foi quebrado e enterrado no próprio local em vala aberta para esta finalidade.

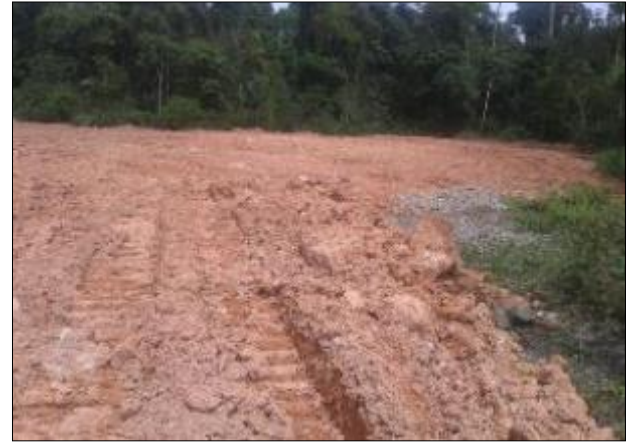
**Figura 14:** Área sendo reconformada.

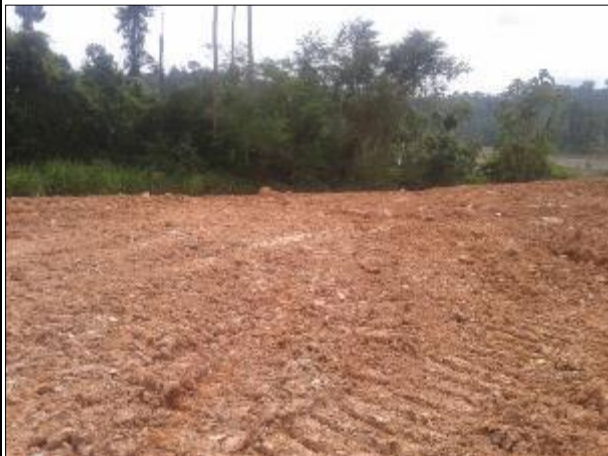
**Figura 15:** Área reconformada pronta para entrega ao PRAD.

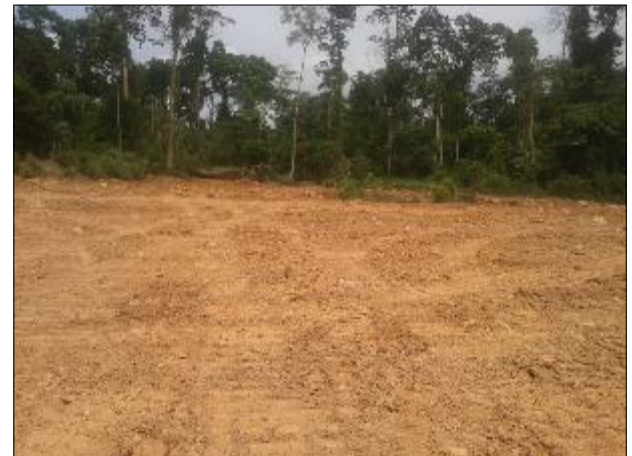
**Figura 16:** Área pronta para entrega das atividades do PRAD.
