RELATÓRIO QMSS

REL-MA-QMSS-
0005/2017

Desmobilização Área Tanque ETE – Sítio Bela
Vista

Relatório de Desmobilização da Área Tanque ETE – Sítio Bela Vista

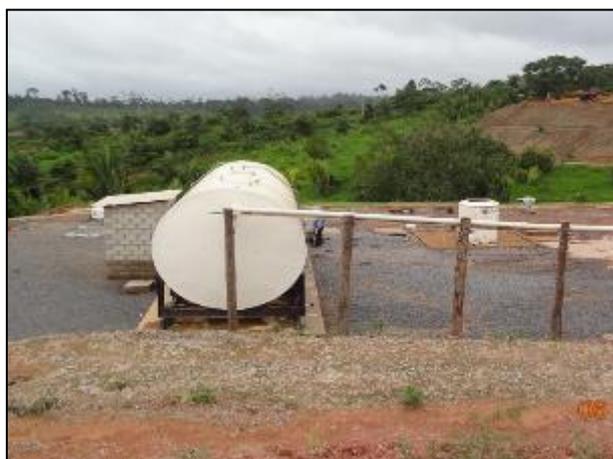
Figura 01: Tanque de armazenamento principal.

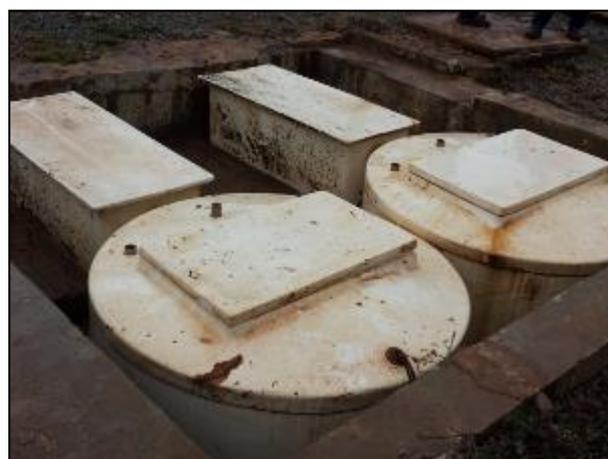
Figura 02: Tratamento preliminar de entrada.

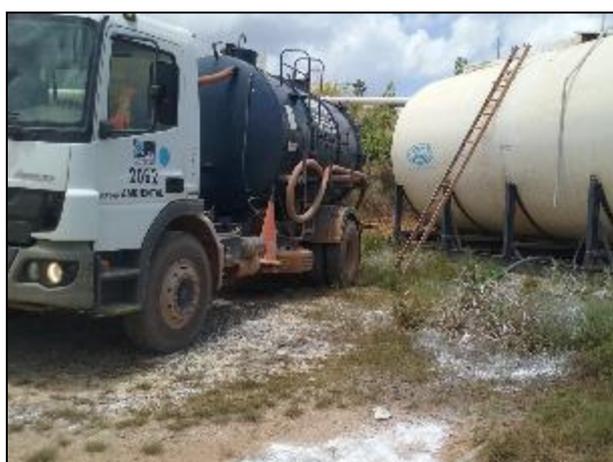
Figura 03: Sucção do efluente presente no tanque.

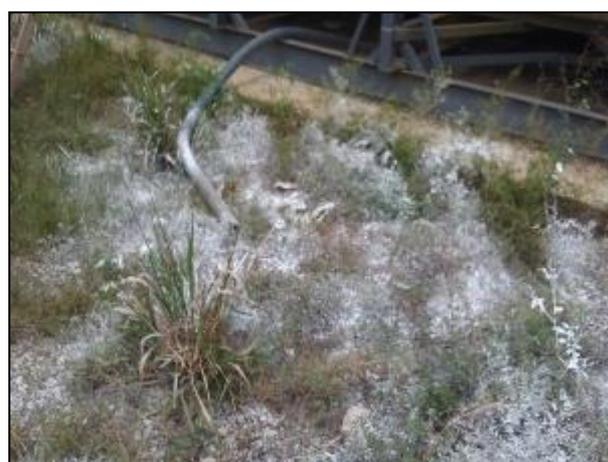
Figura 04: Neutralização da área de entorno com aplicação de CAL.

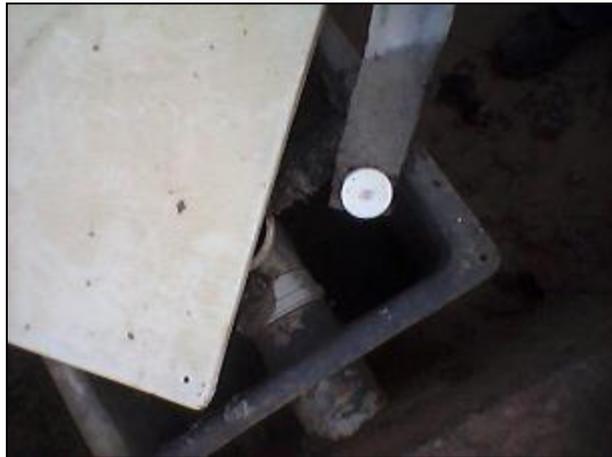
Figura 05: Aplicação de cloro nas estruturas não removíveis.

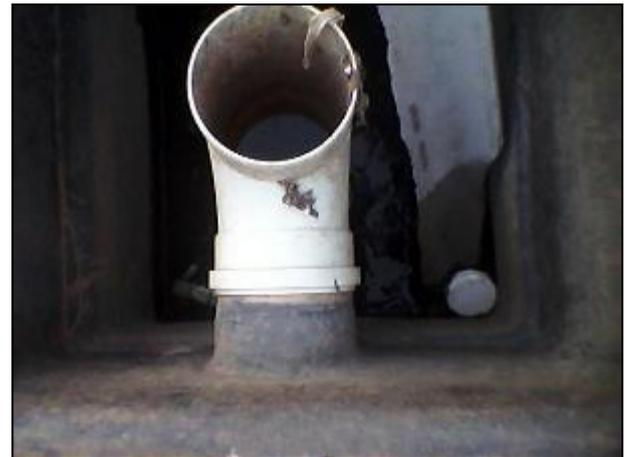
Figura 06: Aplicação de cloro nas estruturas não removíveis.

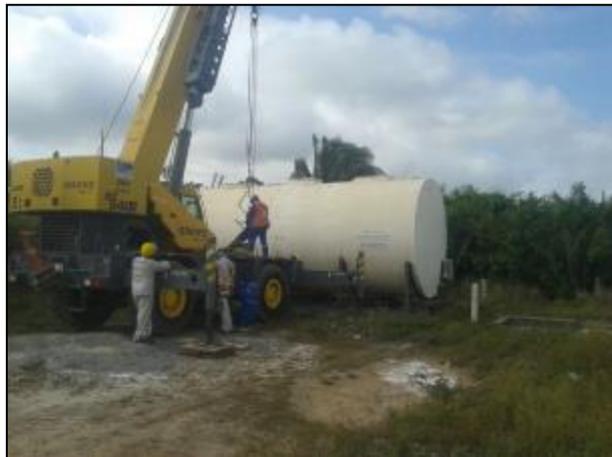
Figura 07: Remoção do Tanque de acumulação.
