REL-CCBM-MA-BM-0006/2017

Desmobilização da Rampa de Lavagem do Dique 13 – Bela Vista

Relatório de Desmobilização da Rampa de Lavagem do Dique 13 – Bela Vista

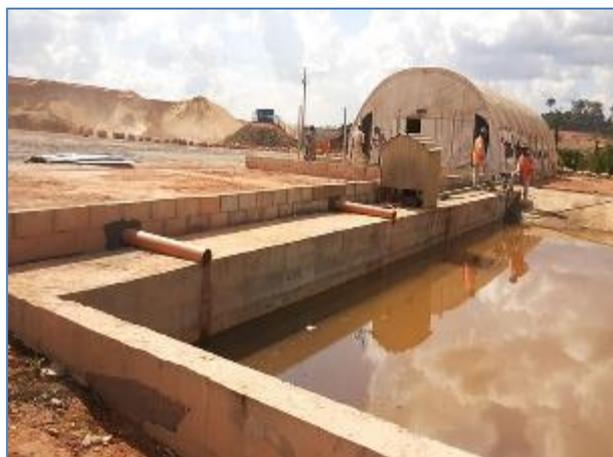
Figura 01: Área externa da Oficina de manutenção e Rampa de Lavagem do Dique 13 – Bela Vista.

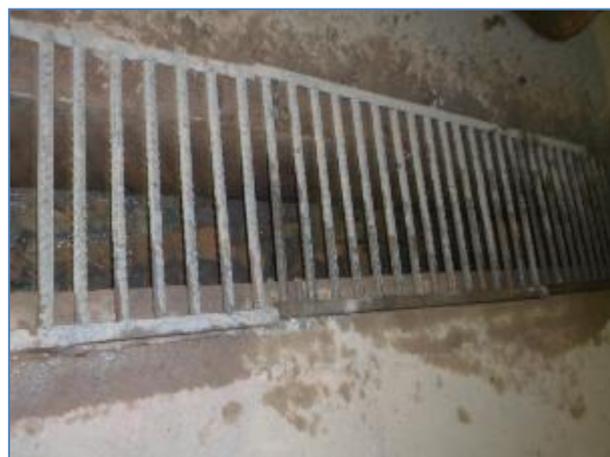
Figura 02: Canaletas da Oficina de Manutenção e Rampa de lavagem do Dique 13 – BV.

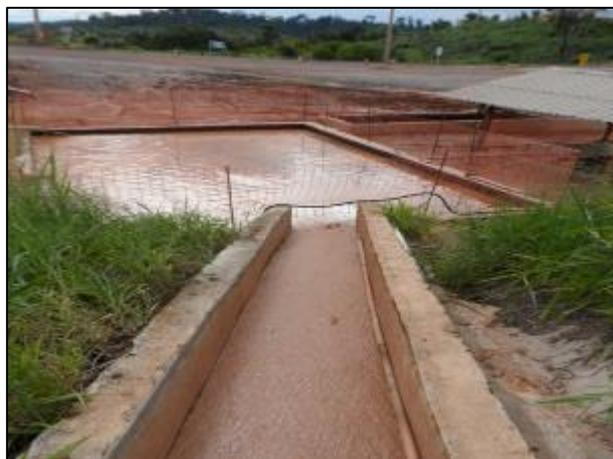
Figura 03: Bacia de sedimentação.

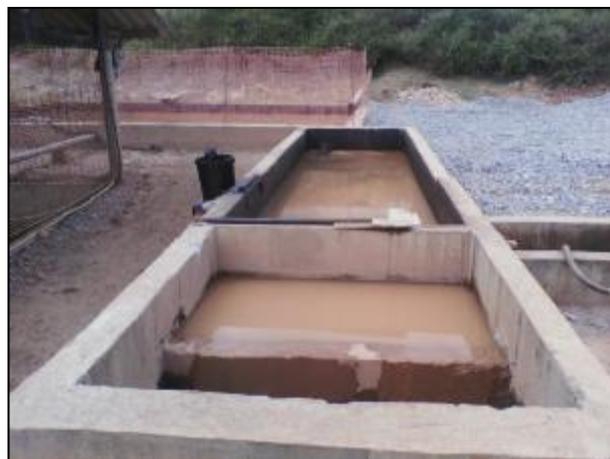
Figura 04: Caixa S.A.O.

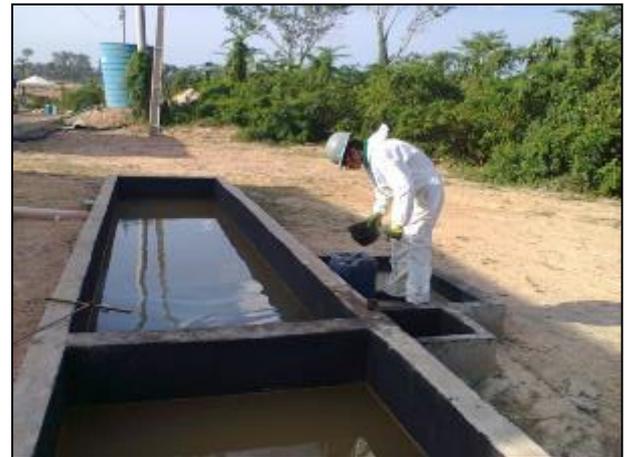
Figura 06: Realização da limpeza das CSAO conforme procedimento.

A limpeza e descontaminação da área consistem na retirada de sedimentos presentes nos pisos, canaletas, bacia de sedimentação, caixa S.A. O e, posteriormente, lavagem com ácidos desengraxante.

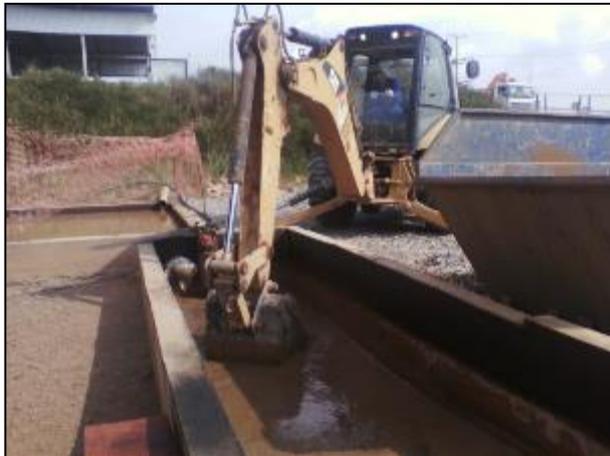
Figura 07: Realização da limpeza da bacia de sedimentação da Rampa de Lavagem.

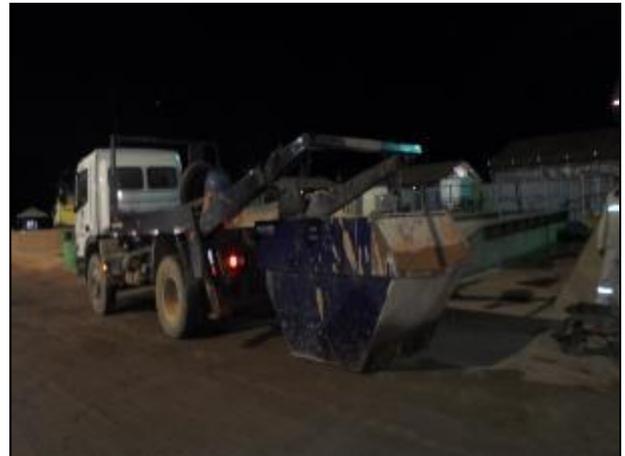
Figura 08: Realização da limpeza das canaletas da Rampa de Lavagem.

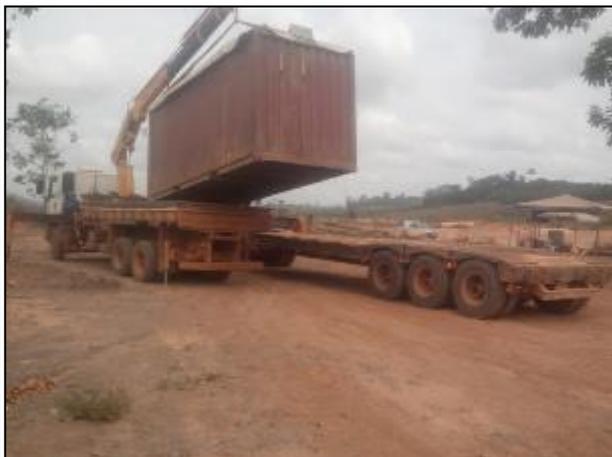
Figura 09: Retirada dos container dos pontos de apoio do Dique 13.

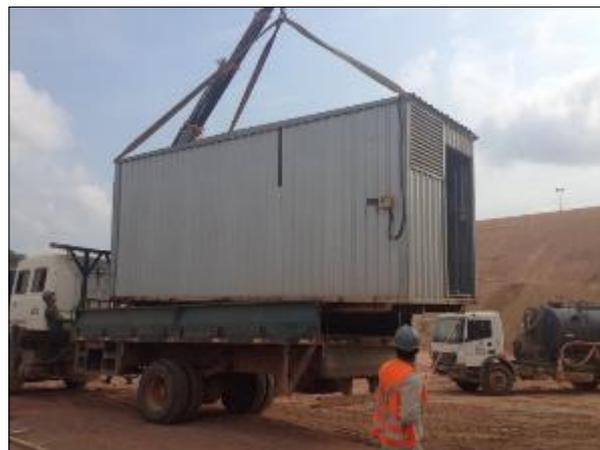
Figura 10: Retirada do container da Rampa de Lavagem.

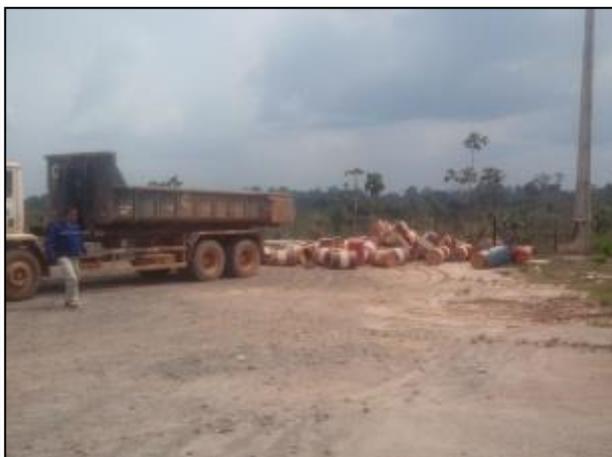
Figura 11: Desmobilização da sinalização da área da Oficina do Dique 13.

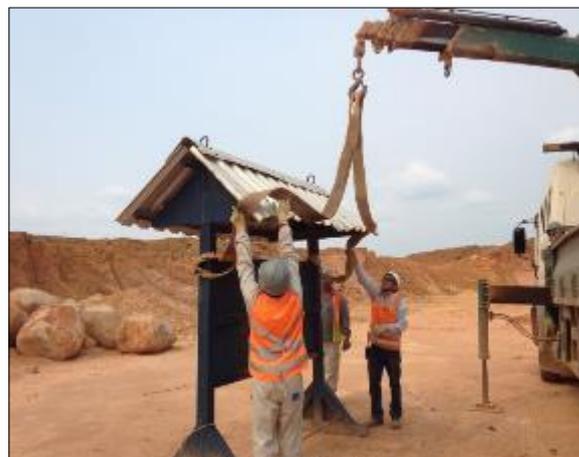
Figura 12: Retirada de tendas de gestão a vista da área.

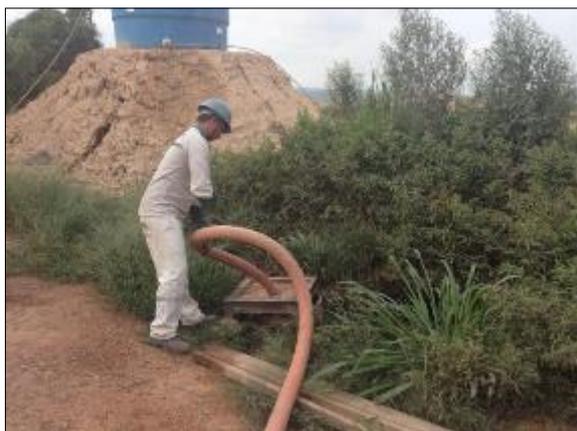
Figura 13: Sucção do efluente das fossas no Dique 13.

As fossas sépticas foram esgotadas, sendo o efluente sanitário bruto destinado para a ETE de Belo Monte e, posteriormente realizada a aplicação de cal na área para desinfecção. Após estas etapas, a fossa séptica foi preenchida com solo.

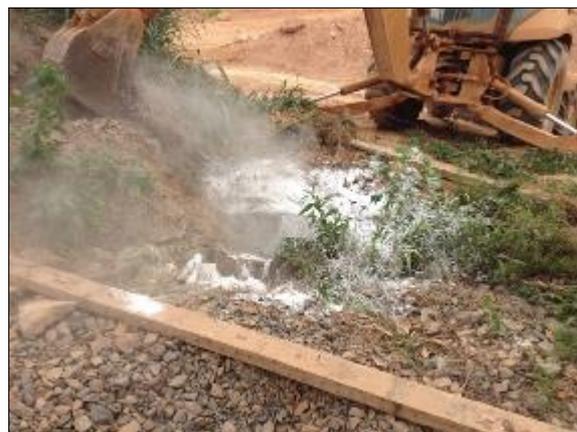
Figura 14: Aplicação de Cal para neutralização de odores na desmobilização das fossas.

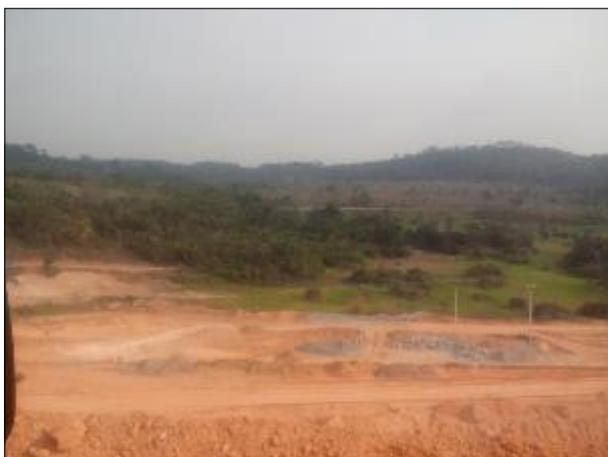
Figura 15: Área liberada, sendo conformada.

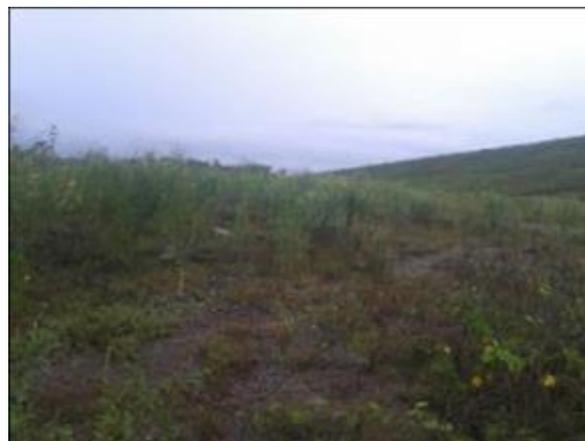
Figura 16: Área do Dique 13, já entregue e em monitoramento.
