# RELATÓRIO QMSS

REL-CCBM-MA-BM-0008/2017

## Desmobilização Oficina de Manutenção e Rampa de Lavagem MT-SUL – Canais e Diques

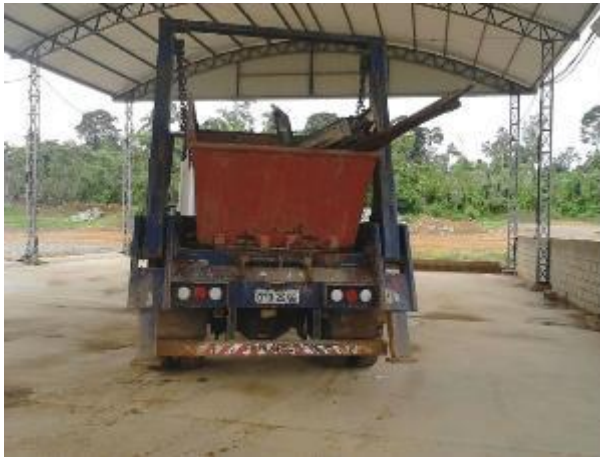
**Figura 01:** Galpão da Oficina de manutenção MT SUL – Canais e Diques.

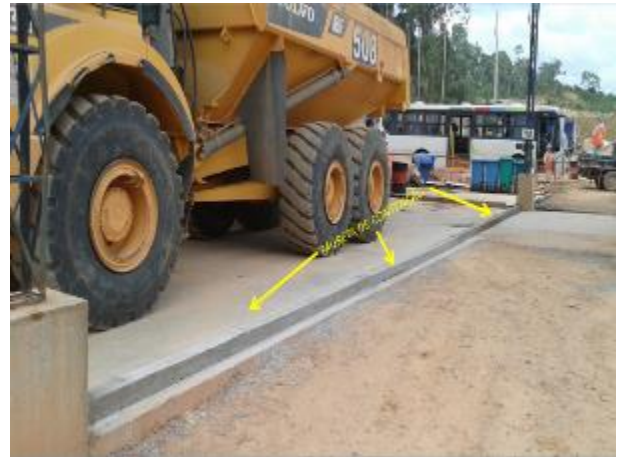
**Figura 02:** Mutetas de contenção da área de manutenção dos equipamentos.

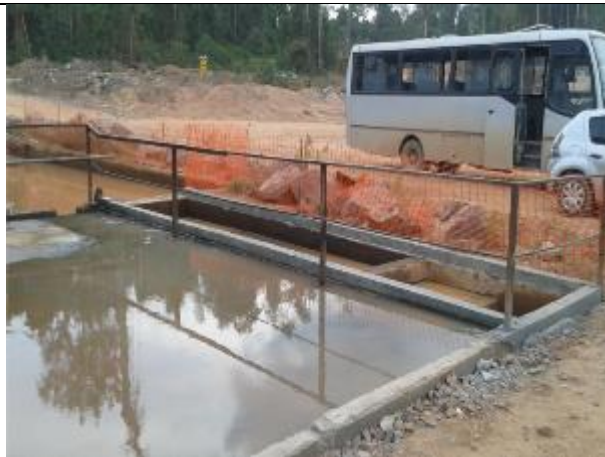
**Figura 03:** Area da rampa de lavagem.

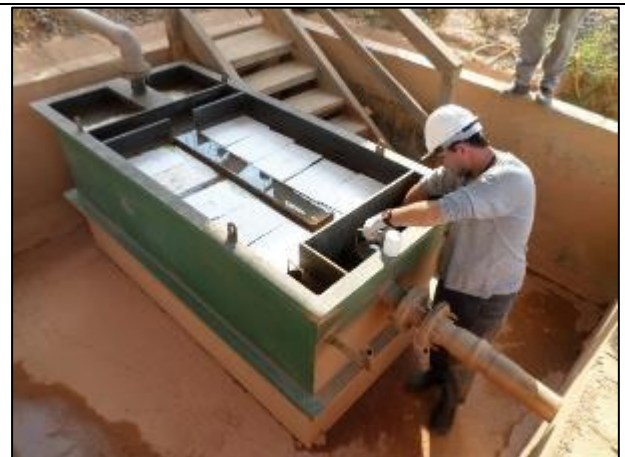
**Figura 04:** Caixa S.A.O.

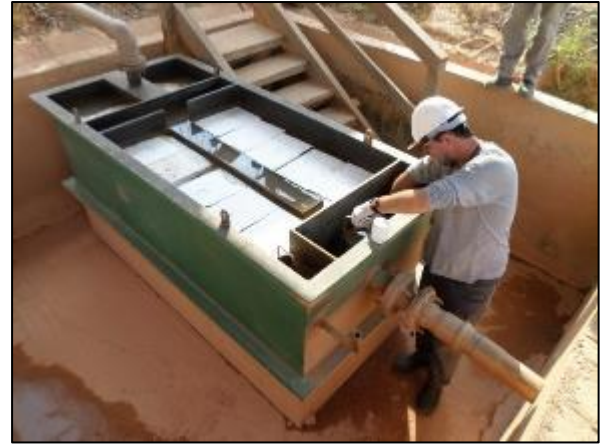
**Figura 06:** Realização de laudo com amostra do efluente antes da desmobilização da estrutura.

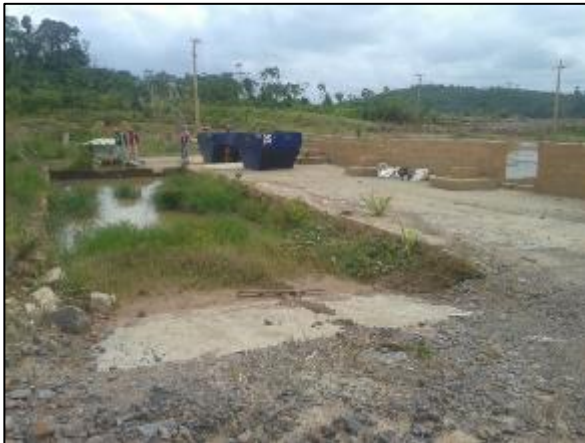
**Figura 07:** Retirada dos equipamentos e materiais da área;

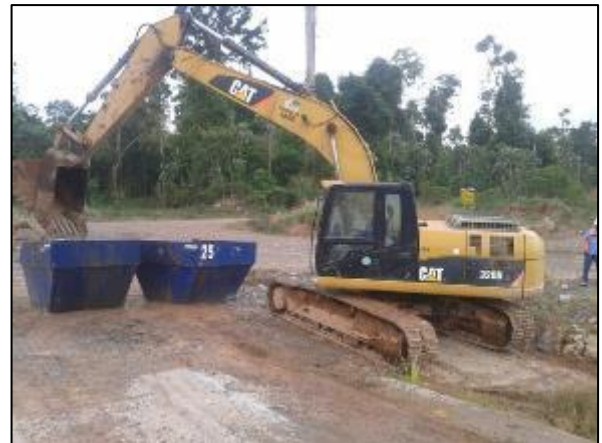
**Figura 08:** Retirada dos resíduos sólidos dos pisos e canaletas da estrutura;

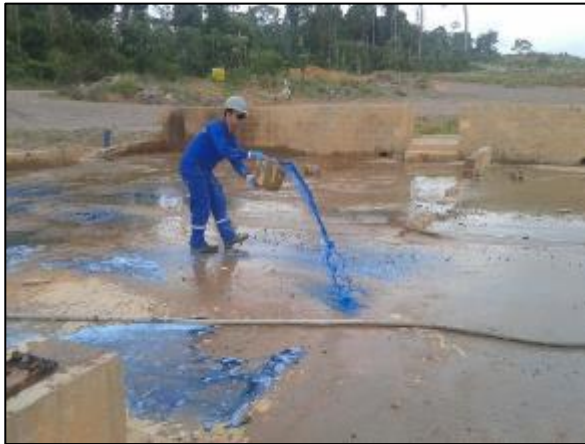
**Figura 09:** Aplicação de desencrustante para descontaminação dos pisos;

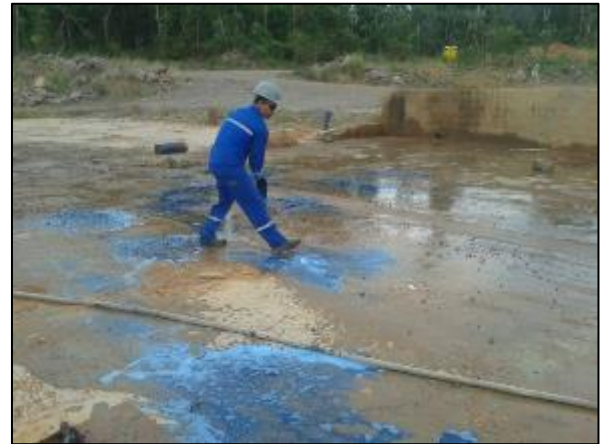
**Figura 10:** Aplicação de desencrustante para descontaminação dos pisos;

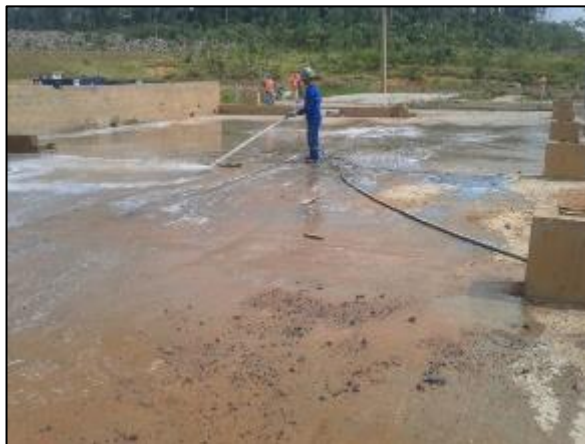
**Figura 11:** Descontaminação dos pisos das estruturas da oficinas;

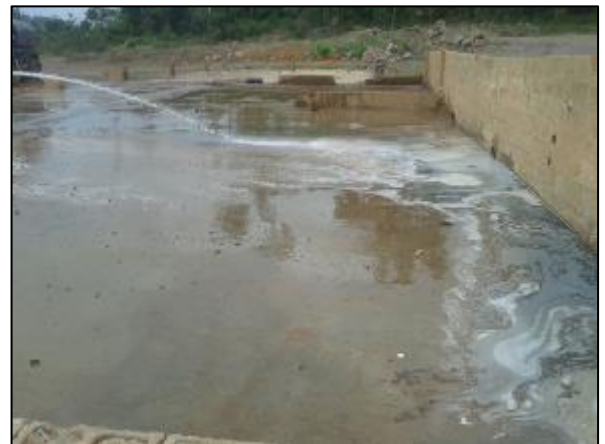
**Figura 12:** Descontaminação dos pisos das estruturas da oficinas;

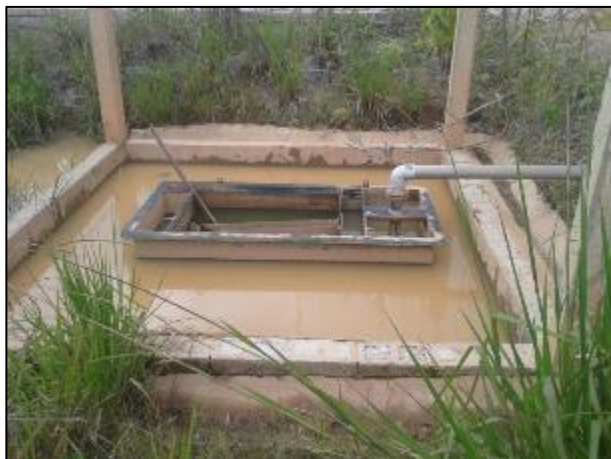
**Figura 13:** Limpeza da estrutura de CSAO da área;

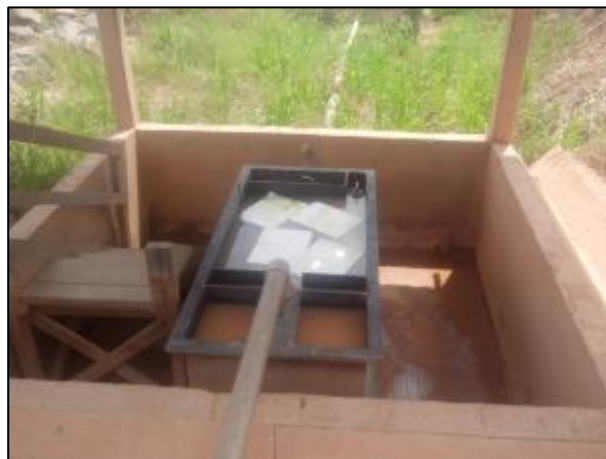
**Figura 14:** Estrutura de CSAO higienizada, livre de vestígios de resíduo oleoso;

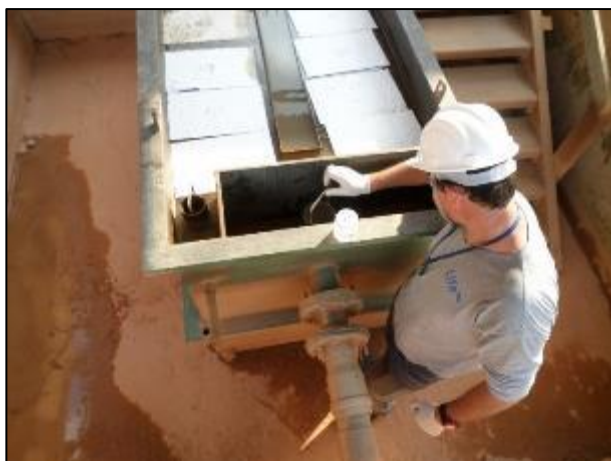
**Figura 15:** Realização após higienização, para desmobilização da estrutura de tratamento;

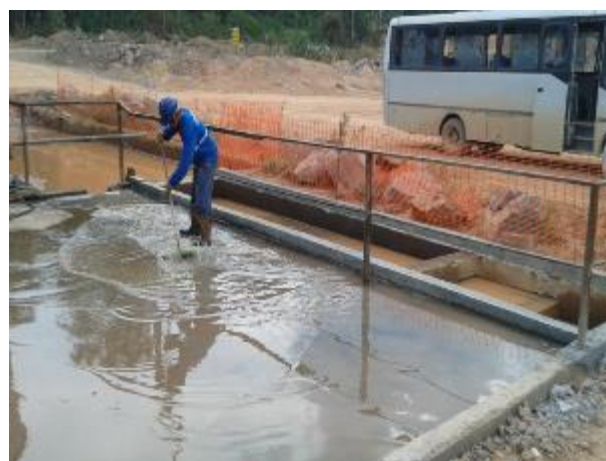
**Figura 16:** Limpeza da área da rampa de lavagem;

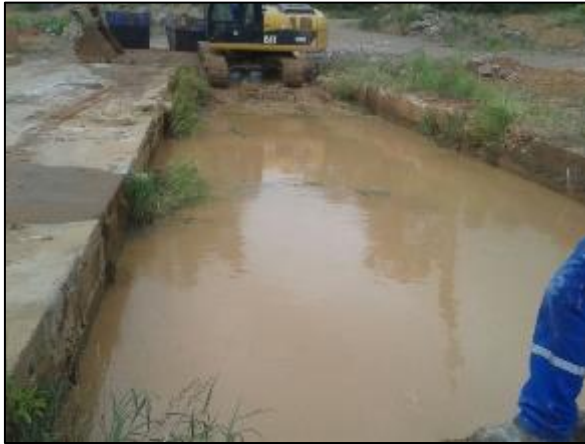
**Figura 15:** Limpeza da área da rampa de lavagem;

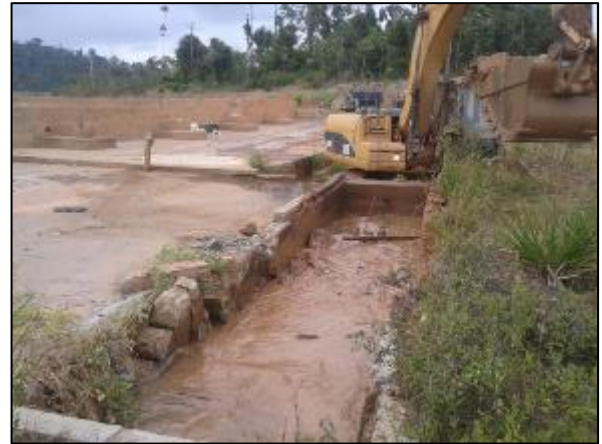
**Figura 16:** Retirada dos sedimentos da rampa de lavagem;

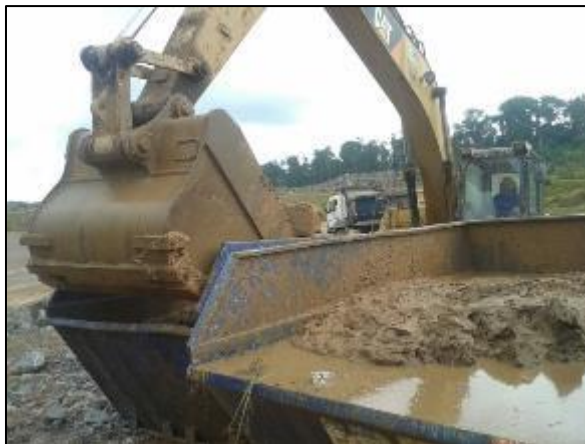
**Figura 17:** Sedimentos das estruturas sendo acondicionados em caçambas brok;

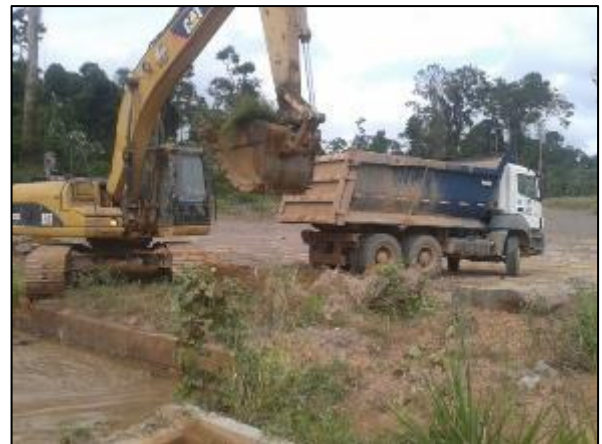
**Figura 18:** Destinação da vegetação das bordas da estrutura de sedimentação;

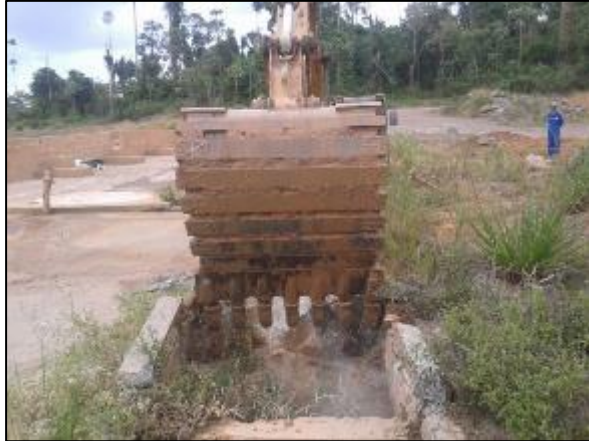
**Figura 19:** Atividade de quebra da estrutura da rampa de sedimentação.

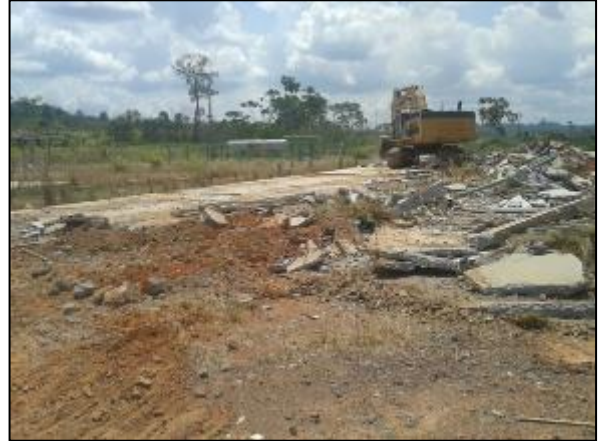
**Figura 20:** Quebra da estrutura de concreto das estruturas da oficina;

O piso da oficina de manutenção foi quebrado e enterrado no próprio local em vala aberta para esta finalidade. A área foi conformada e liberada para a execução do PRAD.

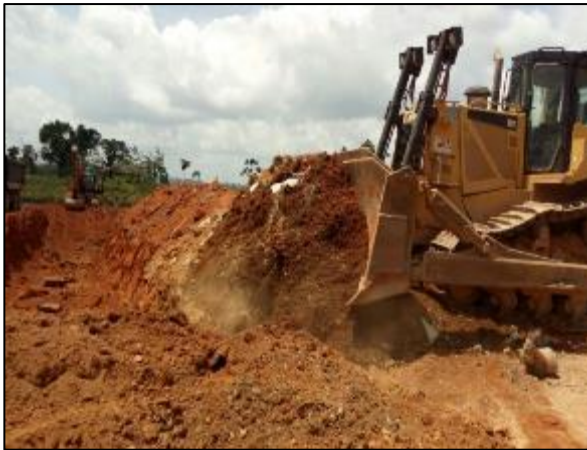
**Figura 21:** Enterio da estrutura de concreto da oficina;

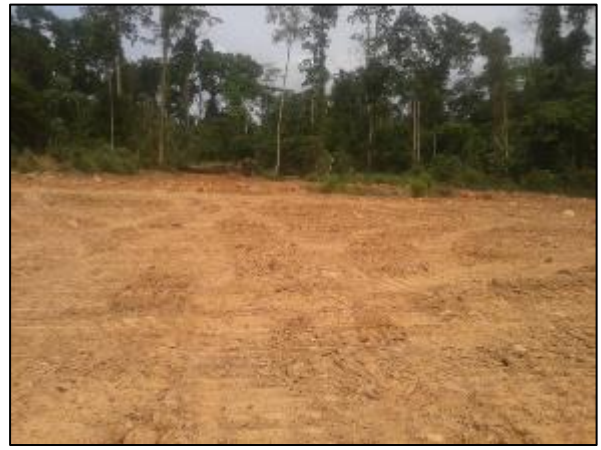
**Figura 22:** Conformação da área para ser entregue à equipe do PRAD;
