# RELATÓRIO QMSS

REL-CCBM-MA-BM-0010/2017

Desmobilização Central de Concreto –  
CD (Km 0)

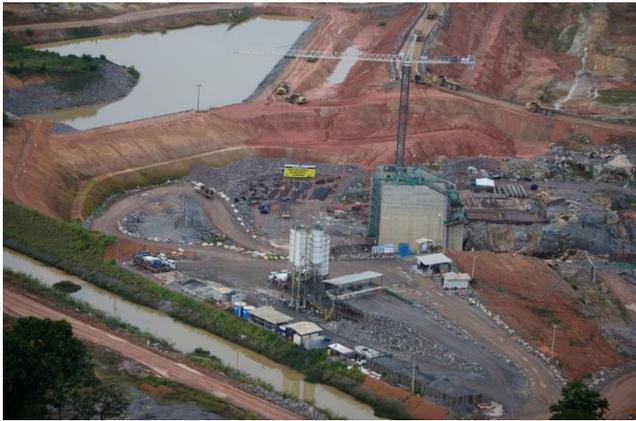
**Figura 01:** Vista da Central de Concreto – Canais.

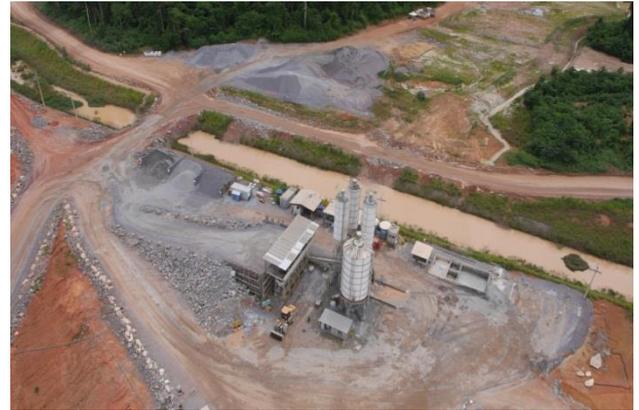
**Figura 02:** Vista da Bacia de sedimentação e silos.

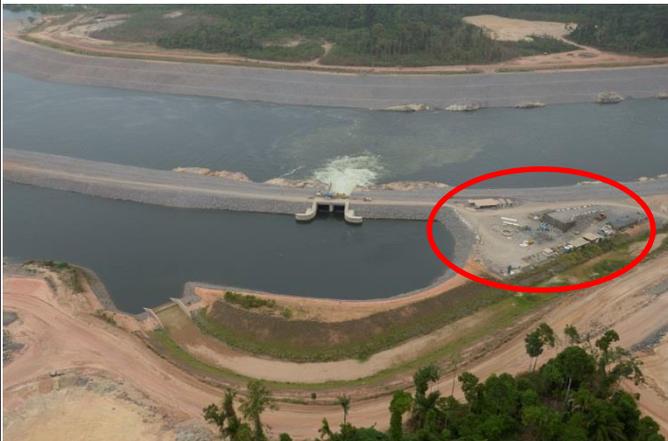
**Figura 03:** Área da Cenral de Concreto durante a retirada dos equipamentos e estruturas.

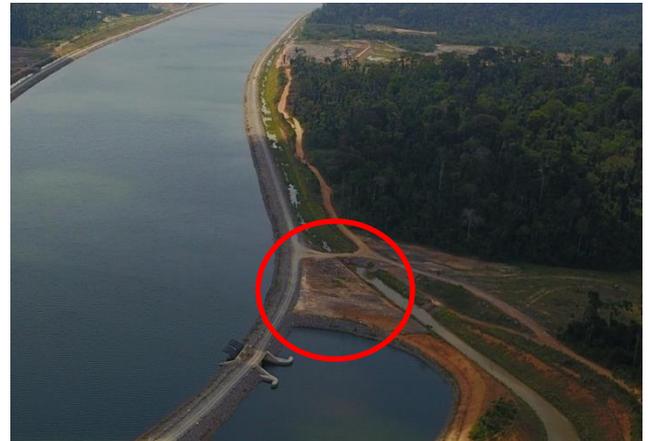
**Figura 04:** Área da Central de Concreto após a compelta demobilização.
