REL-CCBM-MA-BM-0017/2017

Desmobilização – Oficina Central – Bela Vista

Relatório de Desmobilização da Oficina Central – Bela Vista

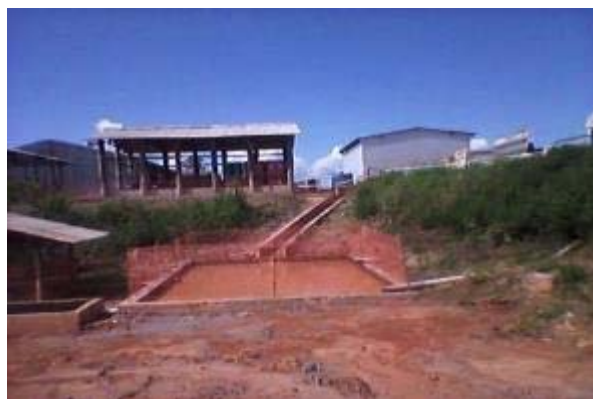
Figura 02: Vista do sistema de tratamento de efluentes industriais: canaleta, bacia de sedimentação e caixa S.A.O.

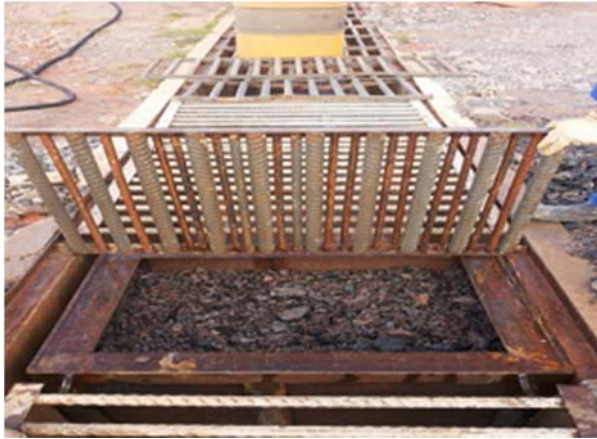
Figura 05: Sistema de dreno com brita, instalado no início da tubulação da canaleta, para evitar acúmulo de sedimentos.

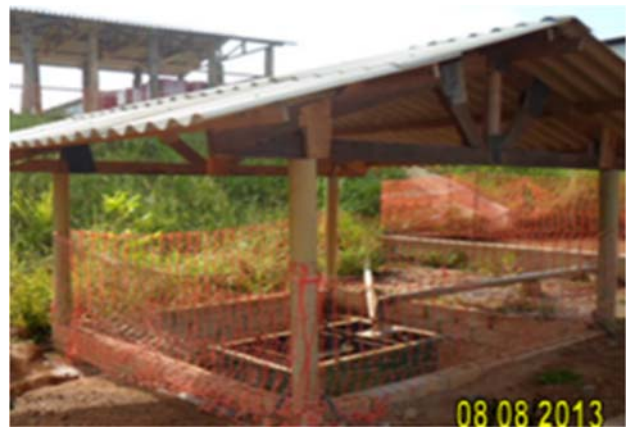
Figura 06: Sistema de tratamento de efluentes industriais, Caixa SAO – Caixa Separadora de Água e Óleo.

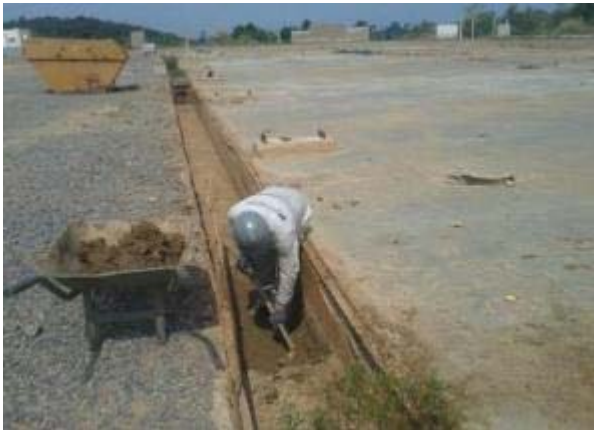
Figura 15: Evidência da remoção dos sólidos das canaletas da Oficina.

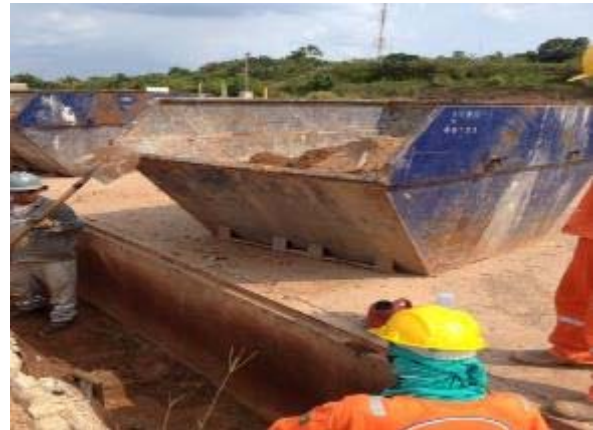
Figura 16: Acondicionamento dos sedimentos retirados das canaletas, em caçambas brook.

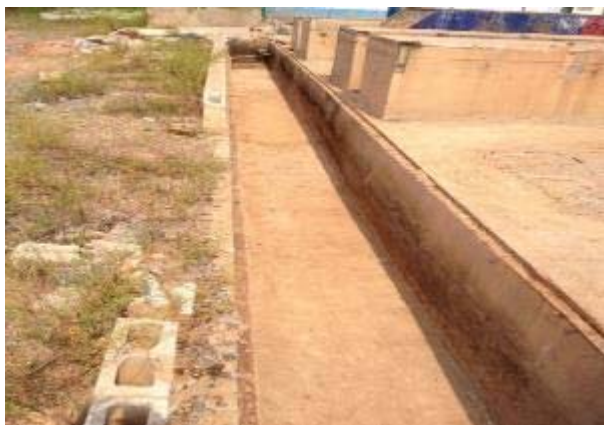
Figura 17: Evidência da canaleta limpa, livre de sedimentos, pronta para lavagem e descontaminação;

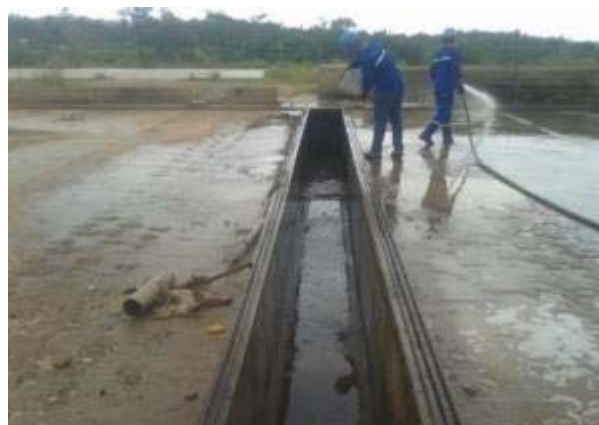
Figura 18: Evidência da lavagem e descontaminação dos pisos, com aplicação de desencrustante Master D-10 e Acido CP-3000 ;

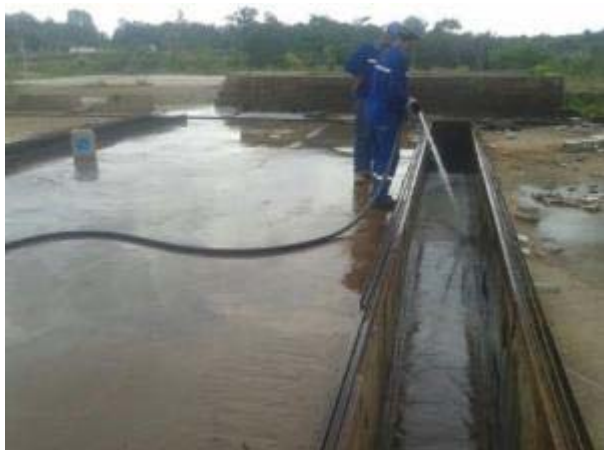
Figura 19: Evidência da lavagem e descontaminação das canaletas, com aplicação de desencrustante Master D-10 e Acido CP.

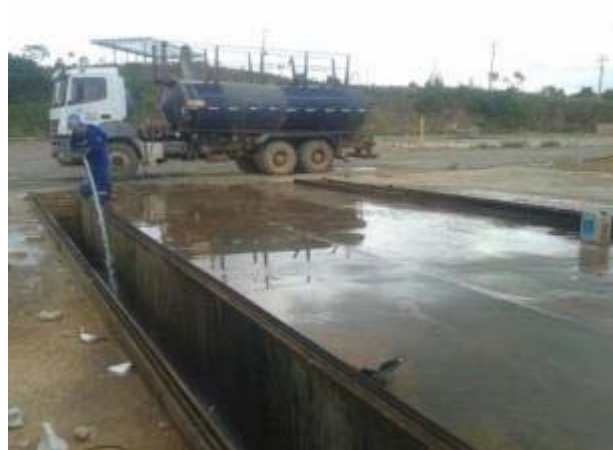
Figura 20: Evidência da lavagem e descontaminação das canaletas com aplicação de desencrustante Master D-10 e Acido CP-3000.

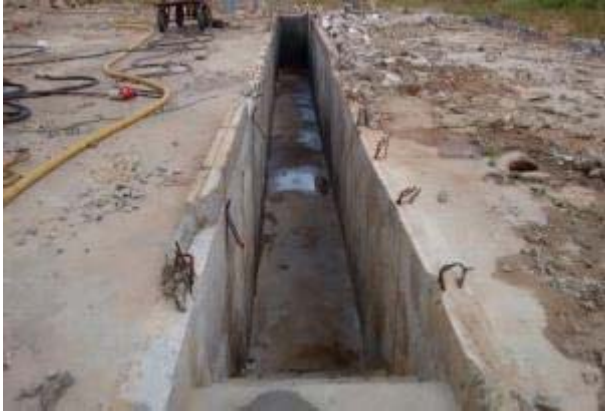
Figura 21: Evidência das canaletas após a realização da lavagem e descontaminação, com início do processo de quebra e perfuração dos pisos.

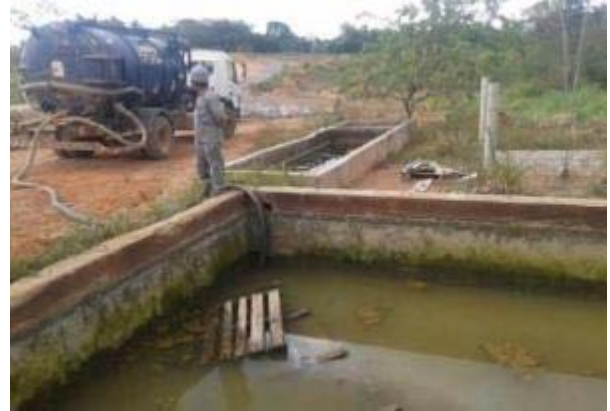
Figura 22: Evidência de sucção do efluente contido no interior da caixa de acumulação, fazendo o uso de caminhão próprio para tal atividade.

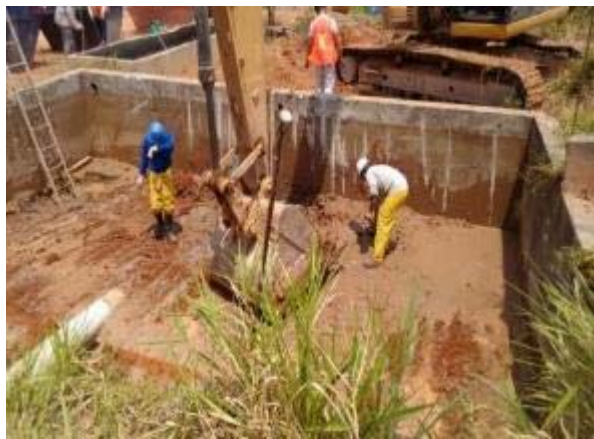
Figura 23: Evidência da remoção dos sólidos que estavam contidos no interior da caixa de acumulação, com apoio de escavadeira hidráulica.

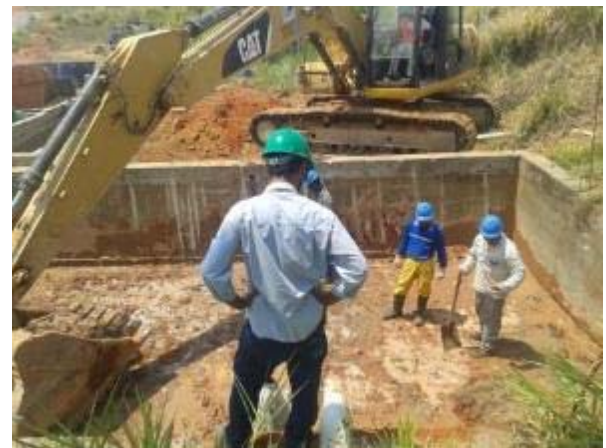
Figura 24: Evidência da retirada dos sólidos do interior da caixa de acumulação, com equipamentos manuais.

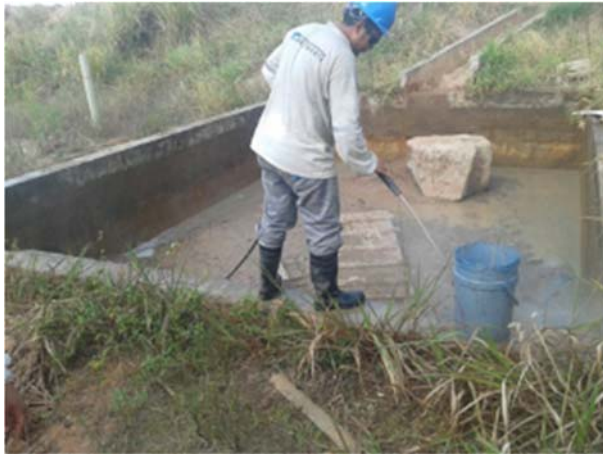
No momento em que se iniciaria a etapa de quebra dos pisos e canaletas, foi verificado que a descontaminação da caixa S.A. O e canaletas não foi realizada de maneira eficiente, de modo que houve a necessidade de revisão no processo de descontaminação. Desta maneira as atividades de desmobilização do complexo de manutenção foram retomadas em setembro de 2017, onde foi realizada novamente a descontaminação do sistema de tratamento de efluente industrial.

Figura 25: Evidência da repetição da aplicação do Acido CP-3000, visando retirada de todo o contaminante do piso da estrutura.

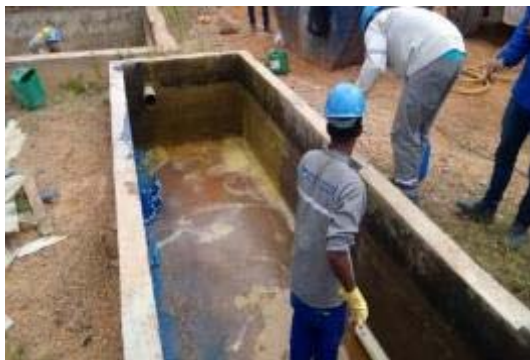
Figura 27: Evidência de aplicação do desencrustante Master D-10, no processo e descontaminação da CSAO.

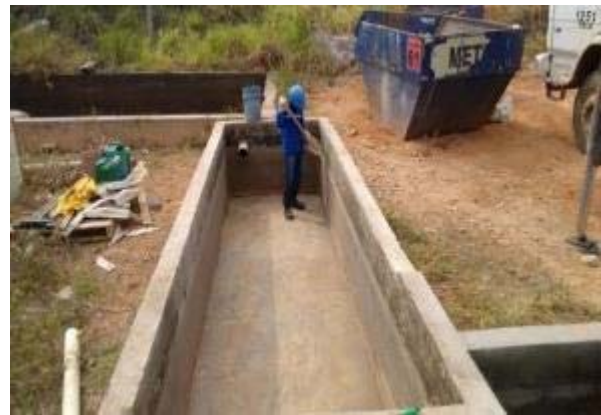
Figura 32: Realização de raspagem das paredes da estrutura, visando a remoção de todo e qualquer vestígio de contaminante.

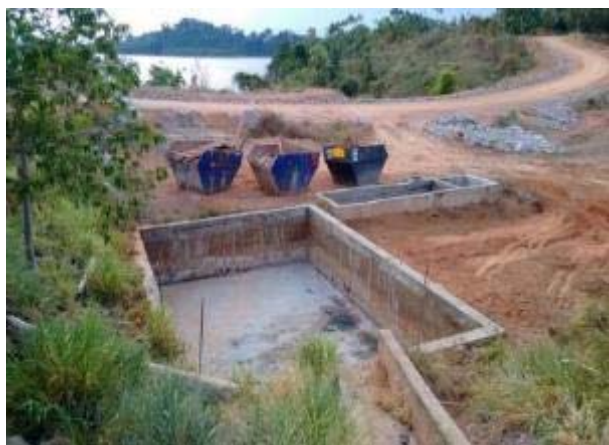
Figura 35: Visão de toda a estrutura de tratamento de efluentes, após a limpeza e descontaminação.

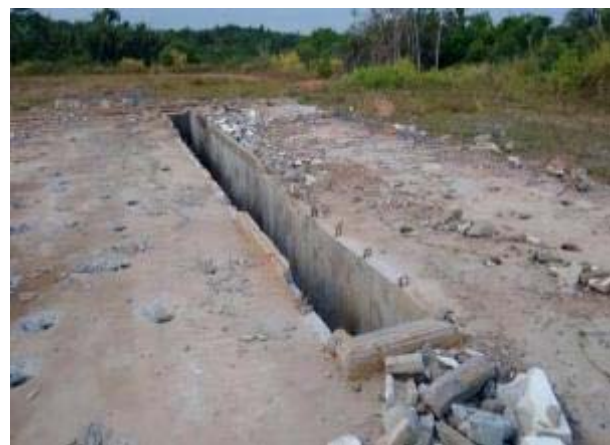
O piso da oficina de manutenção, rampa de lavagem e rampa de lubrificação foi construído com concreto armado de alta resistência, de maneira que não foi possível realizar a quebra dos mesmos. Desta forma, durante a conformação da área será lançada uma camada de solo de 1,0 m sobre o concreto, para garantir o desenvolvimento da vegetação que será plantada durante a execução do PRAD.

Figura 36: Evidência dos pisos após a realização de furos.

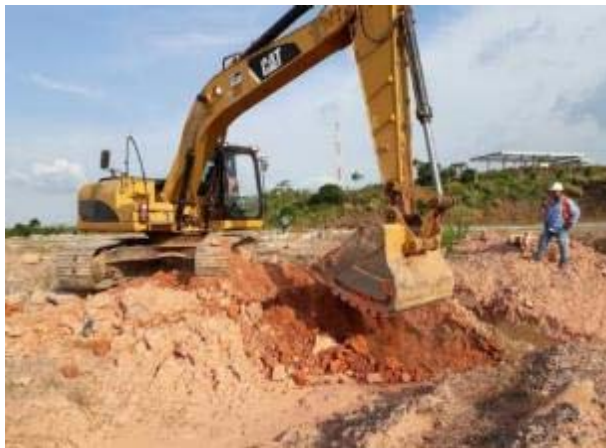
Figura 39: Evidência da realização da escavação para a coleta de solo.

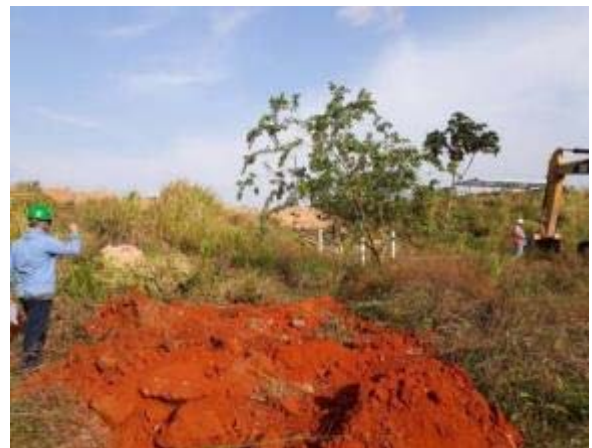
A fase de investigação confirmatória ocorreu em setembro de 2017, na qual foi realizada a leitura de gases no solo, coletas de amostras de solo na profundidade de 1,0 m a partir da camada argilosa, sendo sacada uma amostra na profundidade de 0,40 cm e outra na profundidade de 0,60 cm, em cada ponto. Os pontos amostrados foram aqueles identificados como fontes primárias de contaminação, sendo as amostras encaminhadas para análise laboratorial, utilizando como referência os parâmetros estabelecidos pela CONAMA 420/2009. Os laudos das amostras de solo apresentaram como resultado a concentração de substâncias BTEX, PAH's e TPH abaixo dos limites estabelecidos pela legislação, de maneira que a área foi liberada para execução do PRAD em outubro de 2017.

Figura 40: Evidência da coleta do solo para posterior análise em laboratório.

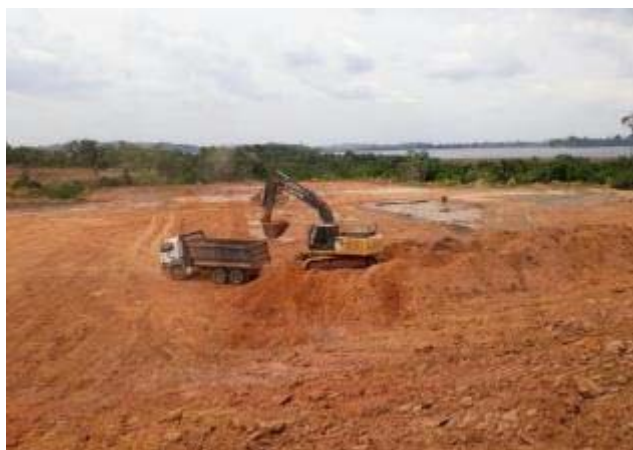
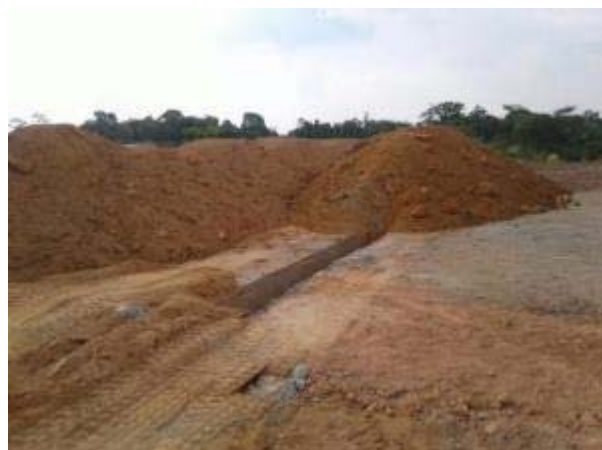
Figura 41: Reconformação área oficina mecânica, lubrificação e rampa de lavagem, após resultados satisfatórios dos laudos de análise do solo.
