RELATÓRIO QMSS

REL-CCBM-MA-BM
0018-2017

Desmobilização do Plant de Combustível
Definitivo – Sítio Bela Vista

Relatório de Desmobilização do Plant de Combustível Definitivo – Sítio Bela Vista

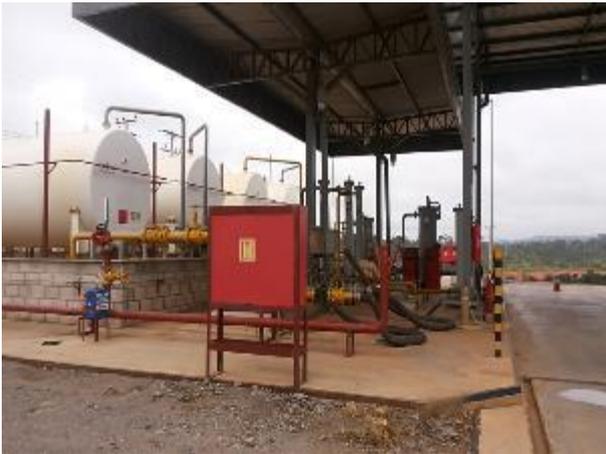
Figura 01: Sistema de Combate à Incêndio e mureta de contenção entorno dos tanques de óleo.

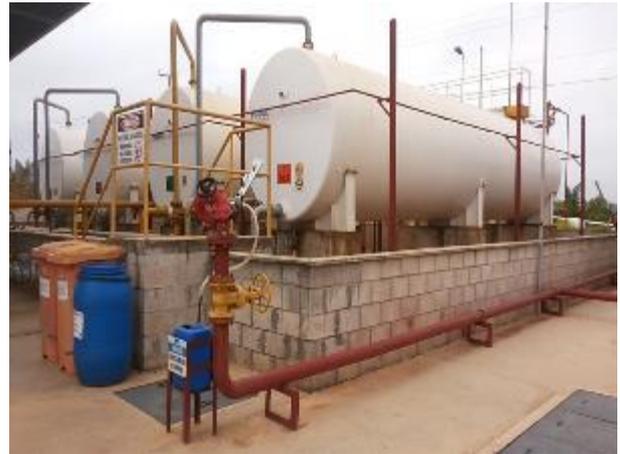
Figura 02: Sistema de Combate à Incêndio e mureta de contenção no entorno dos tanques de óleo.

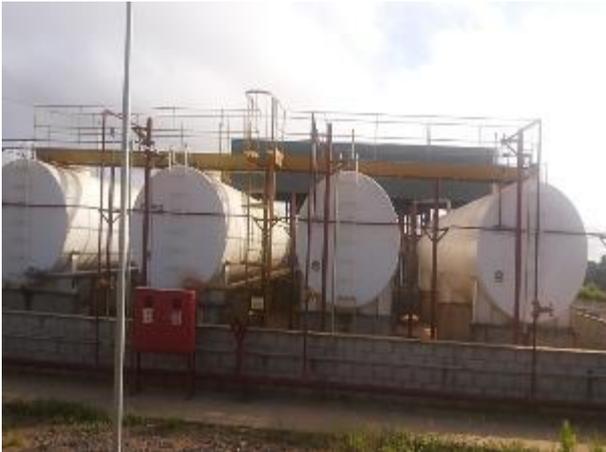
Figura 05: Sistema de Combate à Incêndio e mureta de contenção no entorno dos tanques de óleo.

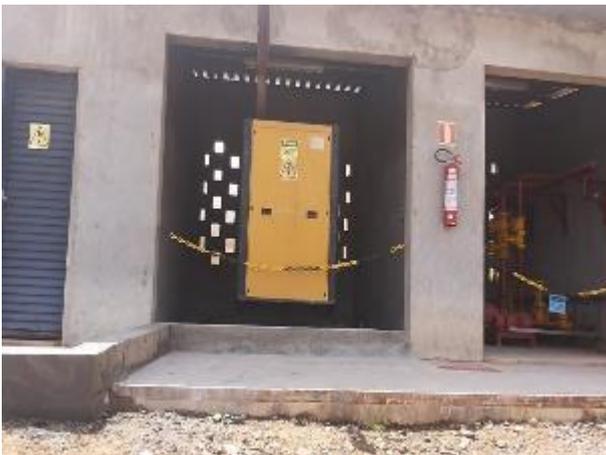
Figura 07: Mureta de contenção do abrigo do gerador que atende o plant definitivo.

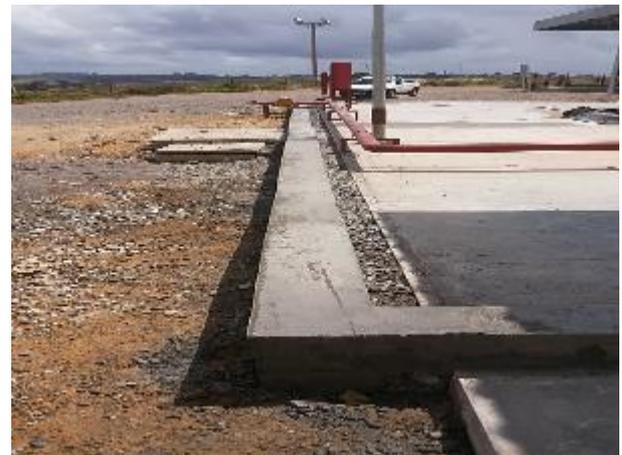
Figura 08: Direcionamento da linha de tubo, revestida de concreto, para a caixa de passagem interligada à caixa de sedimentação.

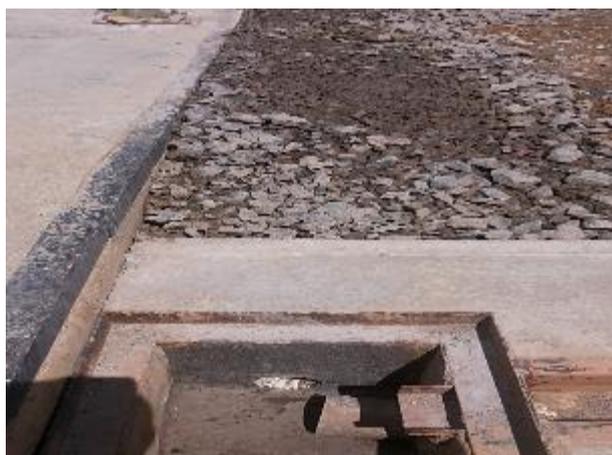
Figura 09: Vista do orifício da linha de tubo PVC no interior da caixa de passagem, com saída para caixa de sedimentação.

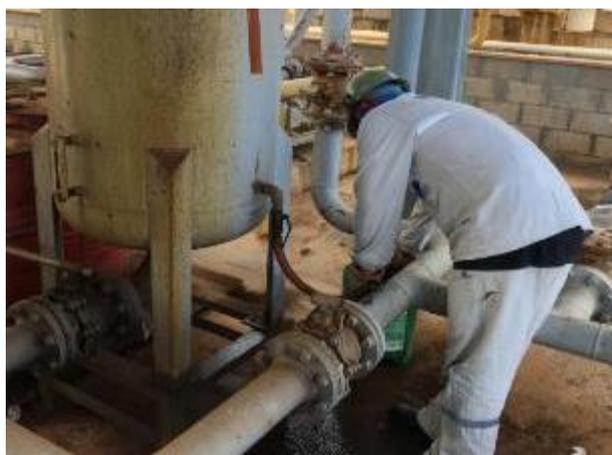
Figura 13: Drenagem do óleo resultante das linhas.

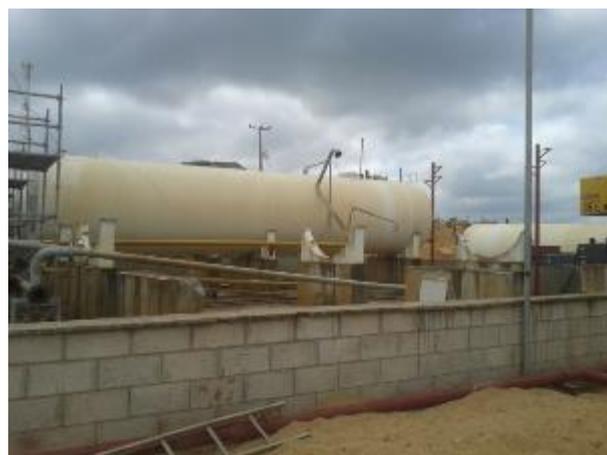
Figura 13: Remoção dos tanques.

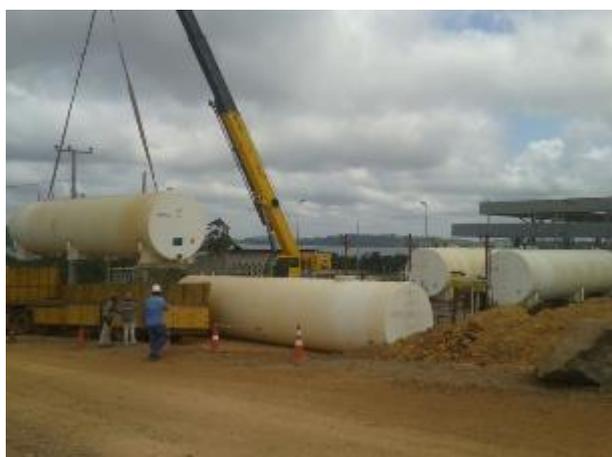
Figura 14: Remoção dos tanques.

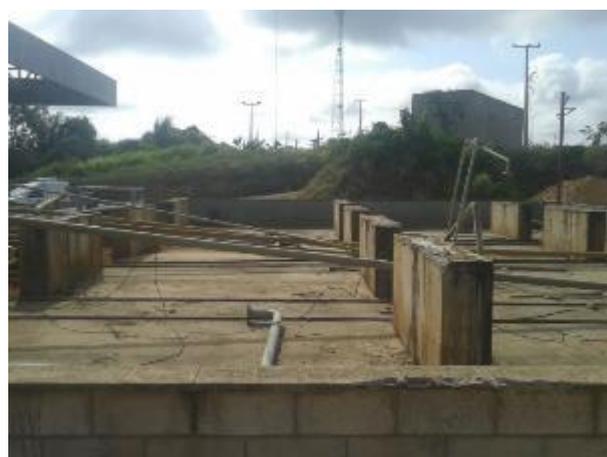
Figura 15: Visão da área de tancagem após a remoção dos tanques.

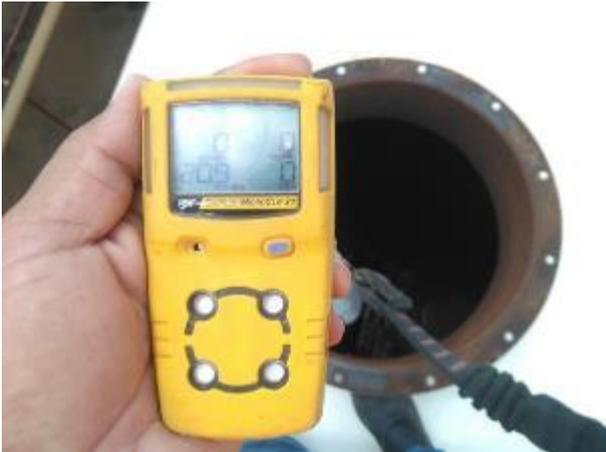
Figura 16: Medição dos gases no interior da tanque submerso antes da sua remoção.

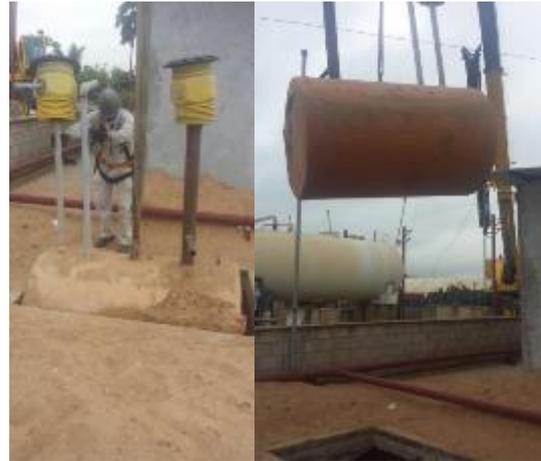
Figura 17: Remoção do tanque submerso.

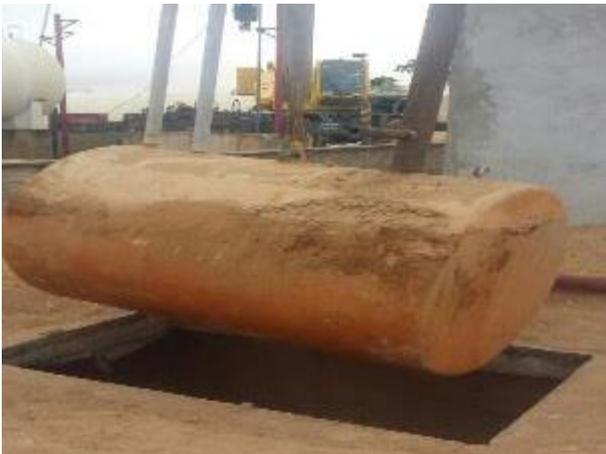
Figura 18: Evidencia do tanque após sua retirada, livre de perfurações, livre de vazamentos.

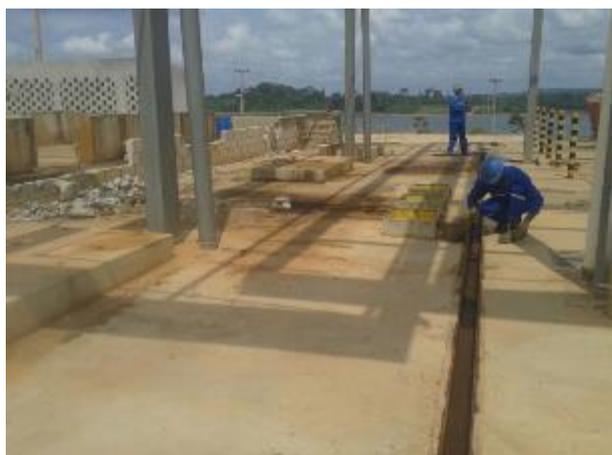
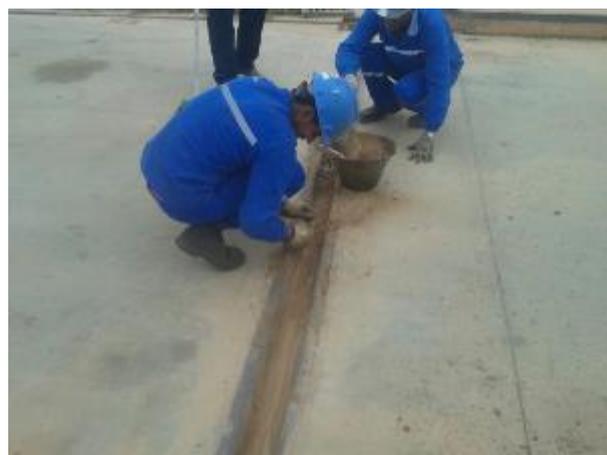
Figura 24: Funcionários realizando a limpeza para remoção dos sedimentos sólidos das canaletas de drenagem;

A limpeza e descontaminação da área consiste na retirada de sedimentos presentes nos pisos, canaletas, bacia de sedimentação, caixa S.A.O e, posteriormente, lavagem com ácido desengraxante.

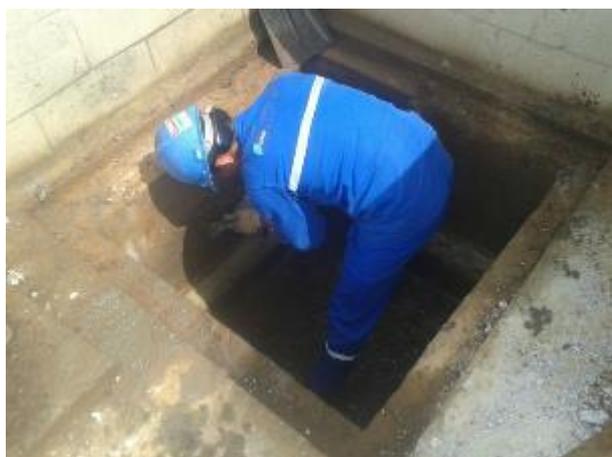
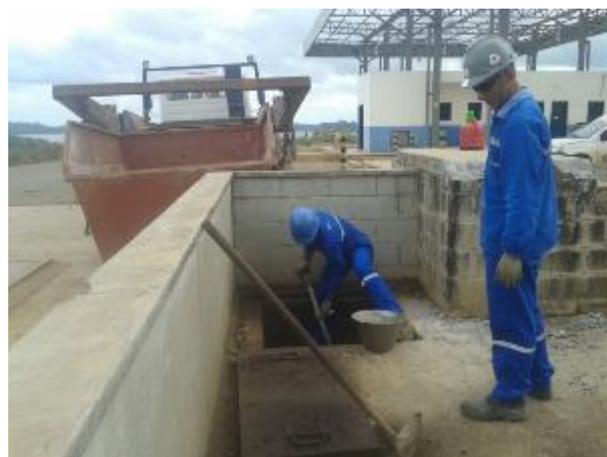
Figura 26: Funcionários realizando a limpeza para remoção dos sedimentos sólidos caixas de acumulação;

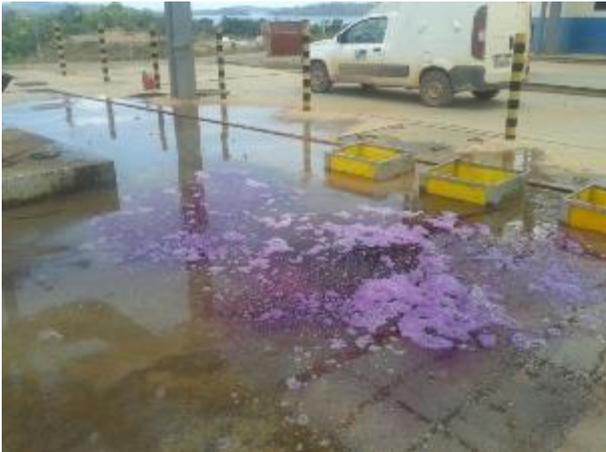
Figura 28: Aplicação do desengraxante Master D-40, utilizado na remoção dos resíduos oleosos do piso da área das bombas de abastecimento.

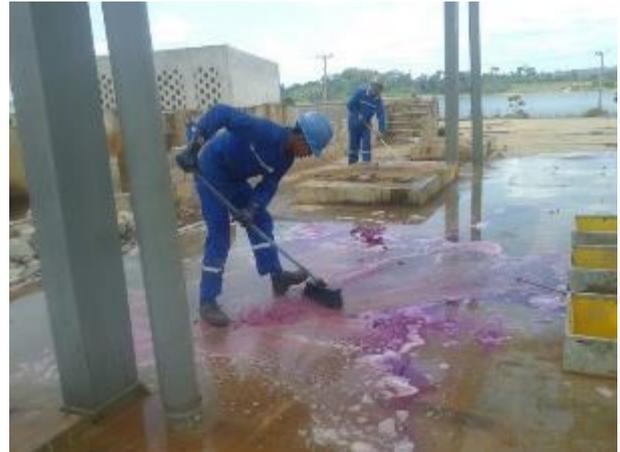
Figura 29: Funcionários realizando a limpeza para descontaminação do piso da área das bombas de abastecimento.

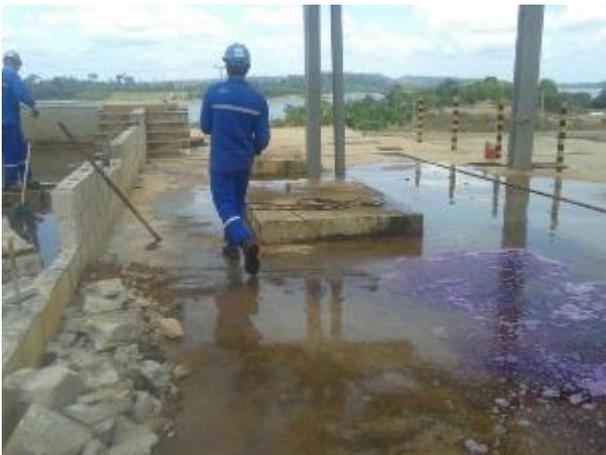
Figura 30: Funcionários realizando a limpeza para descontaminação do piso da área de entrada de equipamentos no Posto de Combustível.

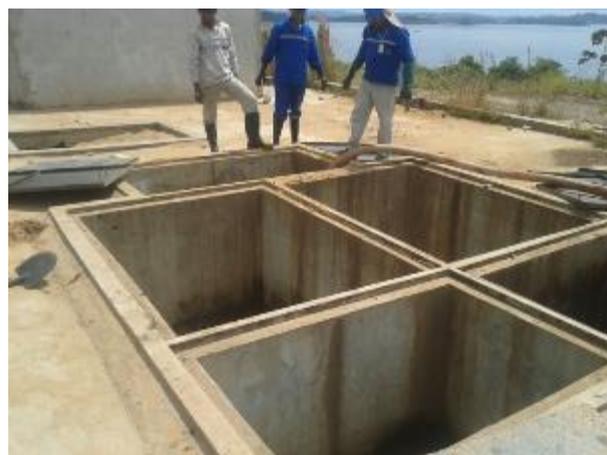
Figura 33: Funcionários realizando a sucção do efluente contido na CSAO fazendo uso de caminhão específico para tal atividade.

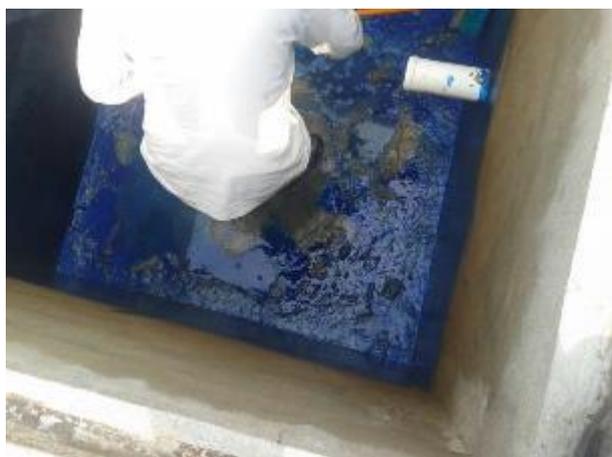
Figura 34: Funcionários realizando a aplicação do Desencrustante Master D-10 para remoção dos resíduos oleosos das paredes de concreto da CSAO.

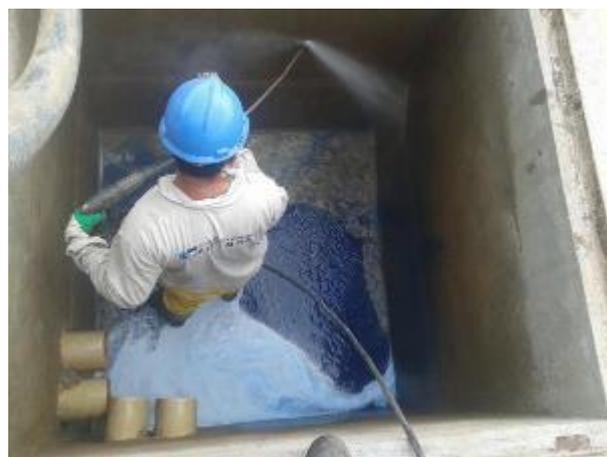
Figura 35: Funcionários realizando a lavagem para descontaminação, fazendo o uso de bomba de alta pressão para remoção dos resíduos oleosos das paredes de concreto da CSAO.

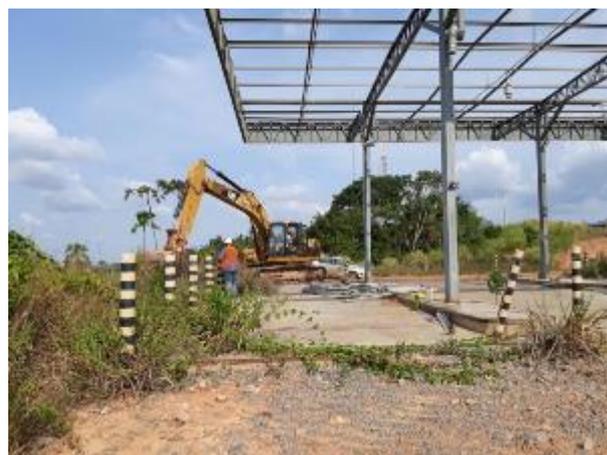
Figura 37: Retirada da camada de transição em pontos com potencial de contaminação para coleta de amostras solo para análise.

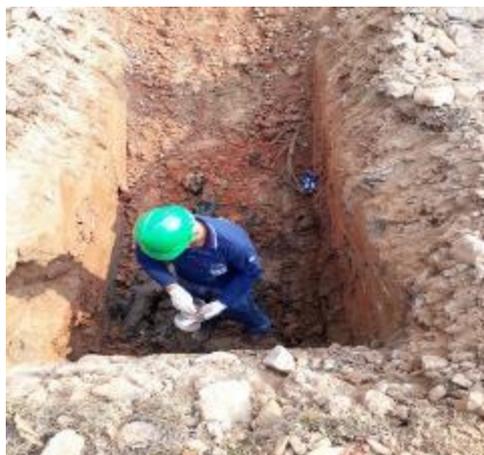
Figura 38: Empresa especializada, realizando a coleta de solo para análise em laboratório.
