RELATÓRIO QMSS

REL-CCBM-MA-BM-0022/2017

Desmobilização Oficina de Manutenção de Guindastes e Telebelt's

REV.	DATA	HISTÓRICO	ELABORADO	VERIFICADO
00	29/12/2017	Emissão Inicial	Equipe de Meio Ambiente	Coordenador de Meio Ambiente

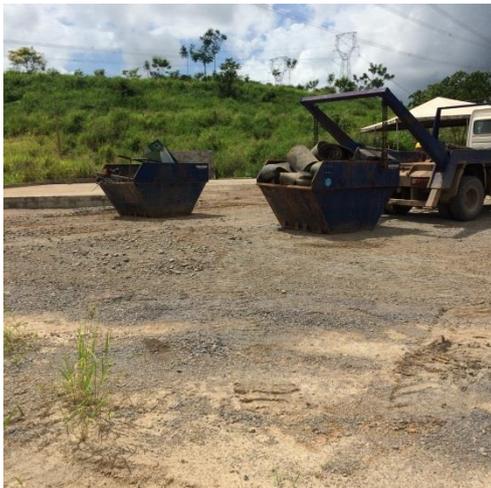
Figura 01: Retirada dos resíduos da área.

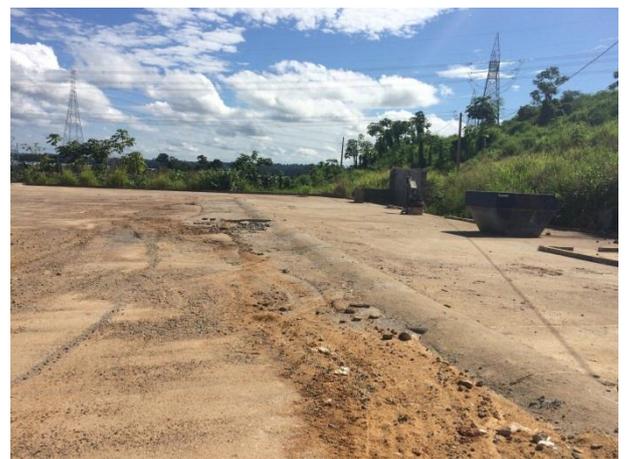
Figura 02: Área sem estruturas, apenas o piso.

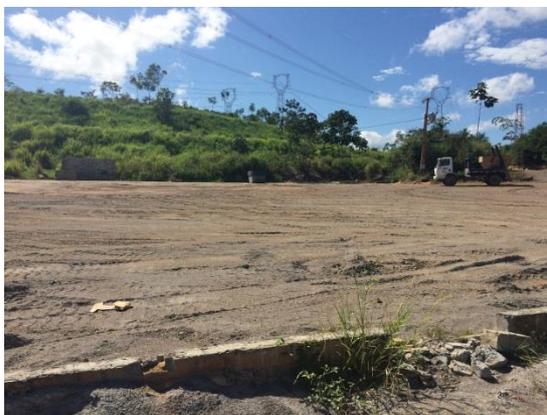
Figura 03: Área sem estrutura, apenas o piso.

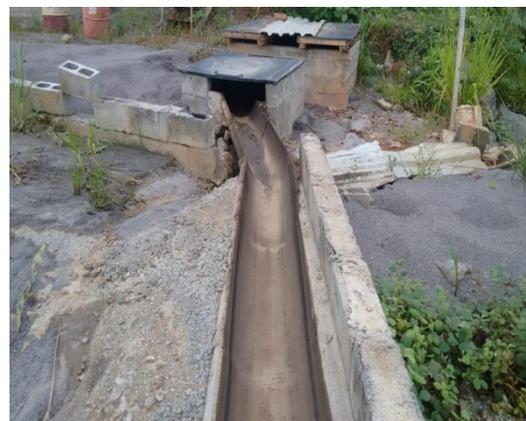
Figura 04: Canaleta e Caixa S.A.O.

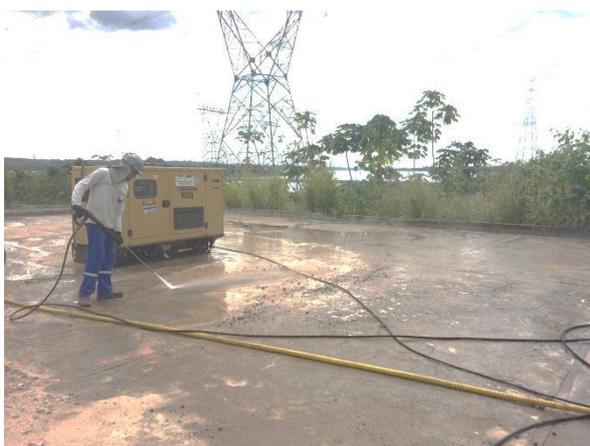
Figura 07: Limpeza e descontaminação dos pisos.

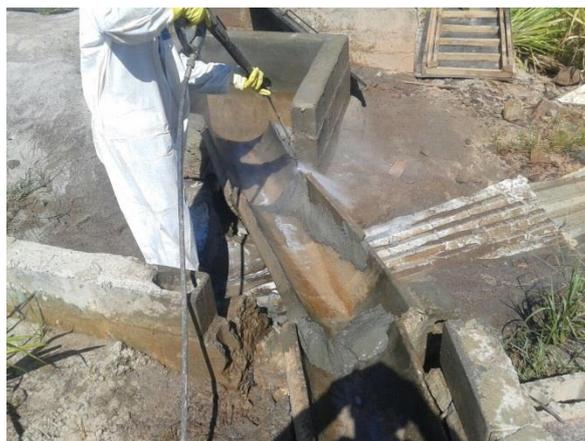
Figura 08: Limpeza e descontaminação das canaletas.

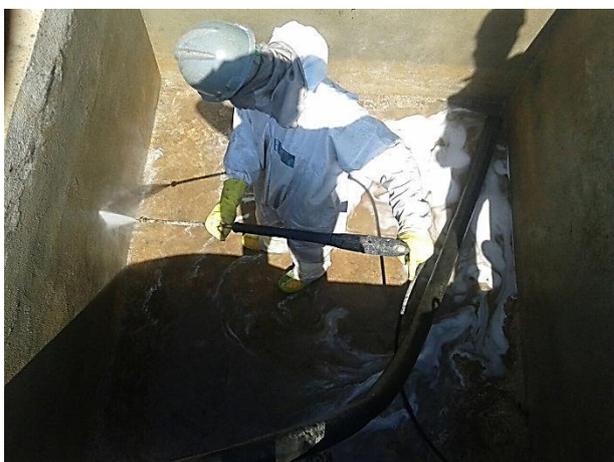
Figura 09: Limpeza e descontaminação da caixa S.A.O.

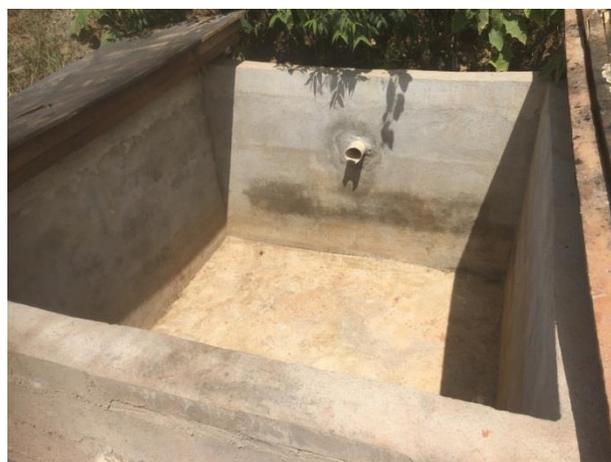
Figura 10: Caixa acumuladora após a descontaminação.

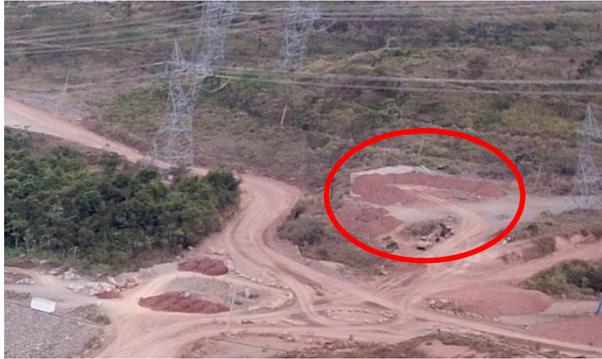
Figura 11: Área da oficina com solo para conformação.

Os pisos da oficina foram construídos em concreto armado e de alta resistência, de maneira que não foi possível realizar a quebra dos mesmos. Durante o processo de conformação da área no local onde estão os pisos será adicionada uma camada de 1 m de solo para execução do PRAD.
