# SUMÁRIO – PROGRAMA DE MONITORAMENTO DA ESTABILIDADE DAS ENCOSTAS MARGINAIS E PROCESSOS EROSIVOS

### 10.3. PROGRAMA DE MONITORAMENTO DA ESTABILIDADE DAS ENCOSTAS MARGINAIS E PROCESSOS EROSIVOS

Portanto, o conteúdo deste 15º RC apresenta os resultados levantados durante todo o ano de 2018, com os resultados obtidos nas quatro campanhas trimestrais realizadas nos meses de janeiro, maio, julho e outubro de 2018, demonstrando a continuidade do presente PBA. Neste contexto, os pontos de monitoramento da malha amostral são apresentados nos Anexos do presente RC: **Anexo 10.3 - 1** – Mapa com localização dos pontos monitorados na área do Reservatório Xingu e Trecho de Vazão Reduzida (TVR); **Anexo 10.3 - 2** – Mapa com localização dos pontos monitorados na área do

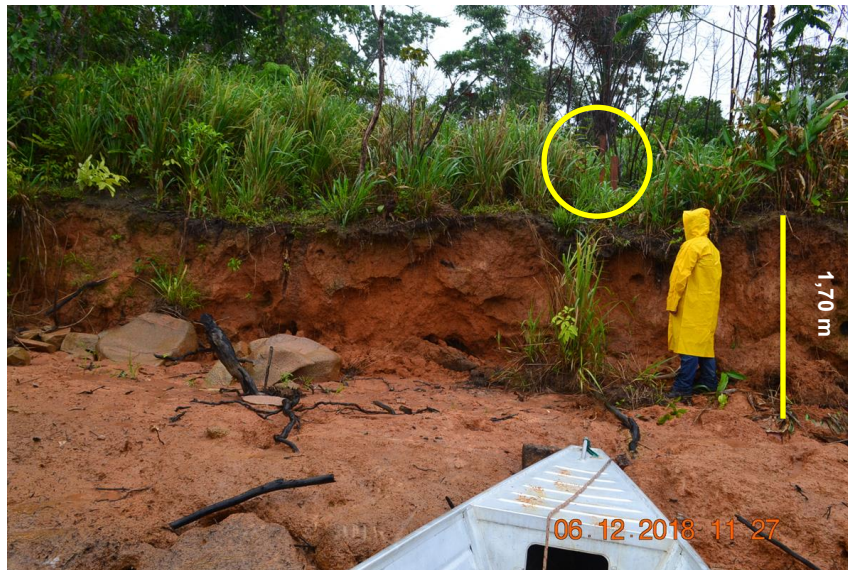
do rio Xingu. Para monitoramento da possível evolução do processo erosivo observado, além da inspeção visual, foram instalados dois monitores (**Figura 10.3 - 2**).

**Figura 10.3 - 2 – Aspecto geral do talude do Ponto ERNANI (Ponto R57), com implantação de dois monitores (círculo amarelo).**

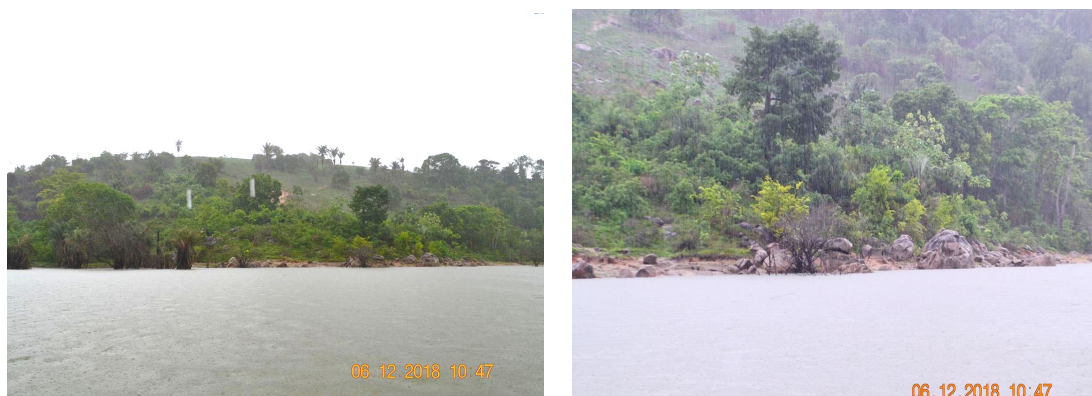
**Figura 10.3 - 3 – Aspecto geral da encosta do Ponto 3 (Ponto R3 / ENC17).**

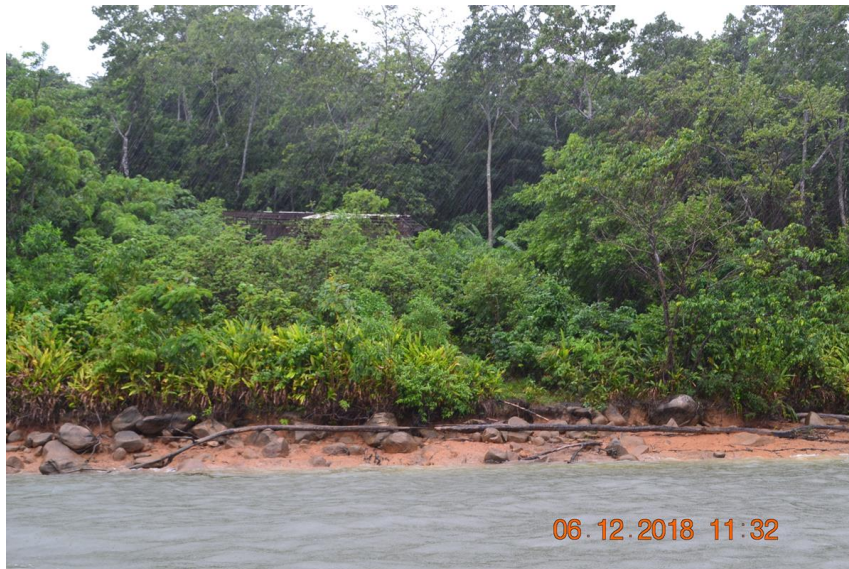
**Figura 10.3 - 4 – Aspecto geral do talude do Ponto AMADO (Ponto R56) durante a inspeção de dezembro de 2018.**

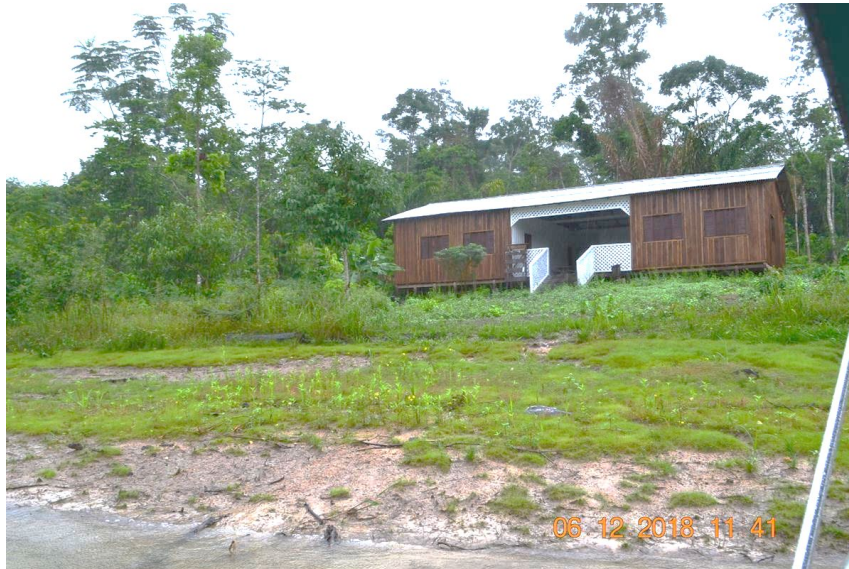
**Figura 10.3 - 5 – Aspecto geral do talude do Ponto 5 (Ponto R58) durante a inspeção de dezembro de 2018, onde se constata as boas condições geotécnicas da encosta marginal.**

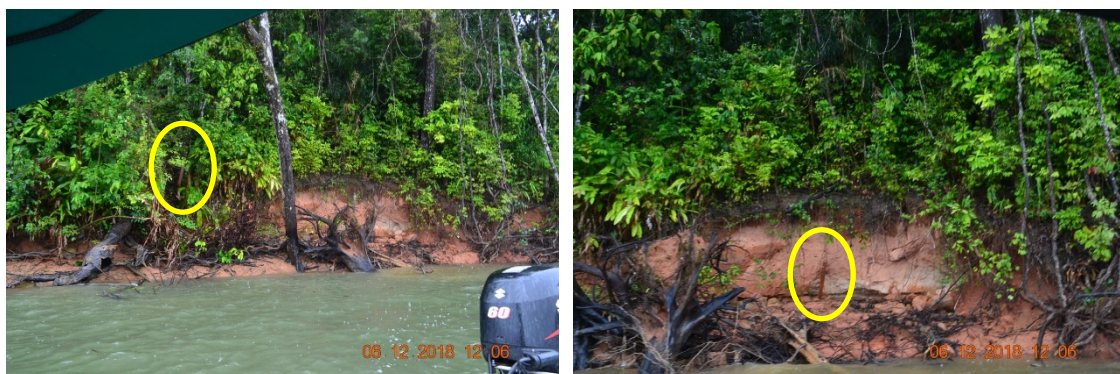
**Figura 10.3 - 6 – Detalhe da encosta de solo monitorada, onde se destaca os dois monitores instalados (círculo amarelo).**

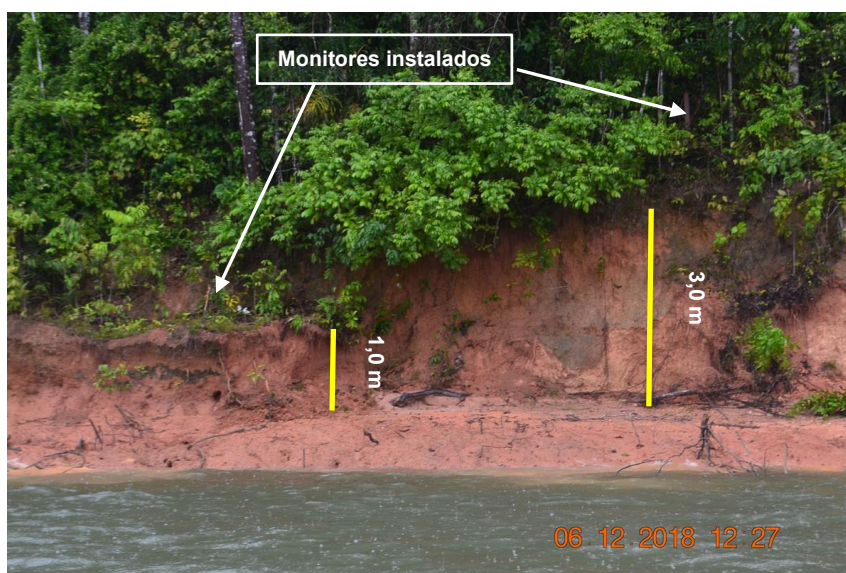
**Figura 10.3 - 7 – Aspecto geral do talude do Ponto PALHAL 1 (Ponto R59) durante a inspeção de dezembro, com indicação dos monitores instalados.**

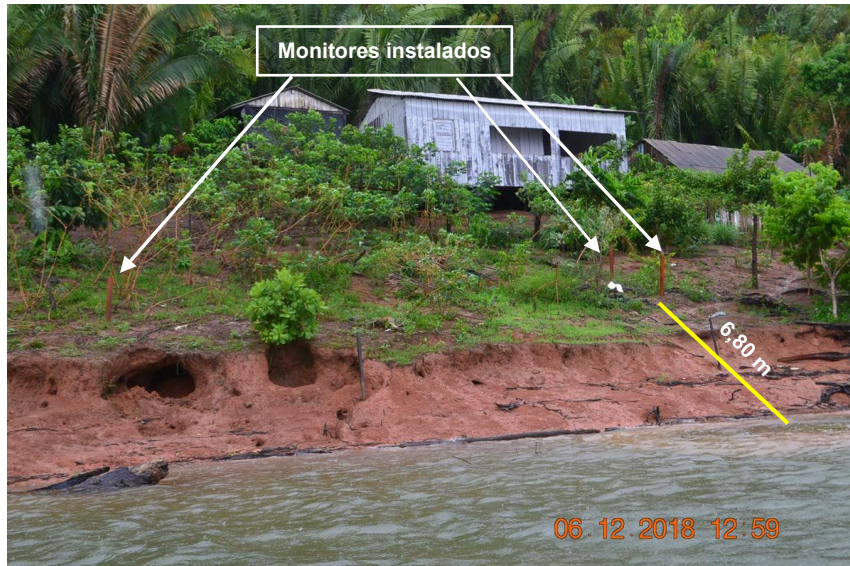
**Figura 10.3 - 8 – Aspecto geral do talude do Ponto 7 (Ponto R60) durante a inspeção de dezembro, com indicação dos monitores instalados.**

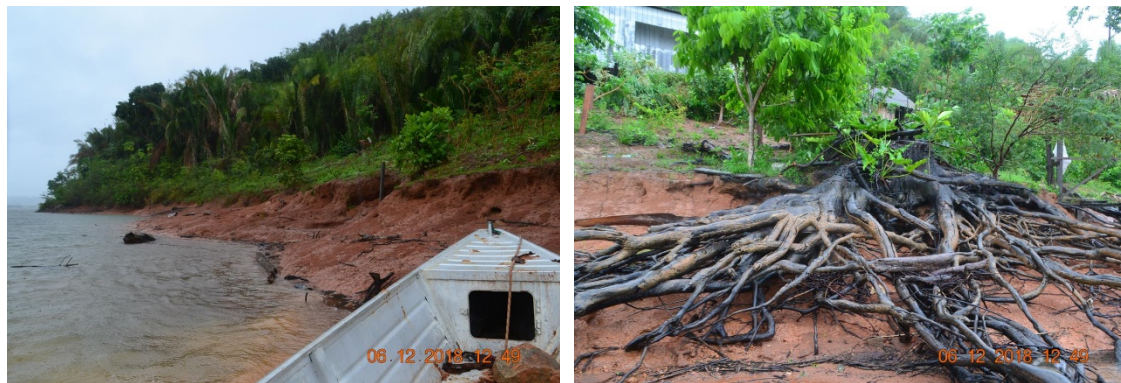
**Figura 10.3 - 9 – Aspecto geral da base da encosta com evidências de processos erosivos ativos, onde se observa também raízes de árvores expostas.**

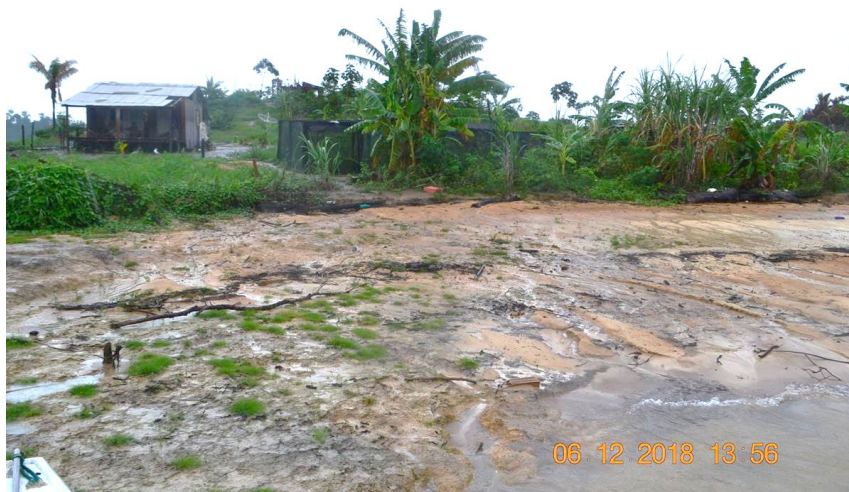
**Figura 10.3 - 10 – Aspecto geral do talude do Ponto 8 (Ponto R54) durante a inspeção de dezembro.**

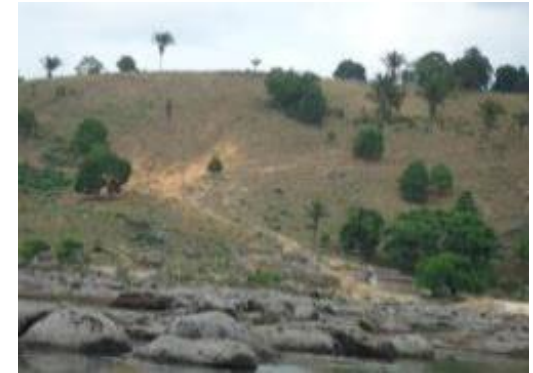
Inspeção Trimestral 3 (novembro/2012 - seca): A suscetibilidade de fenômeno geotécnico permanece a mesma, como em todos os outros casos semelhantes aqui avaliados.

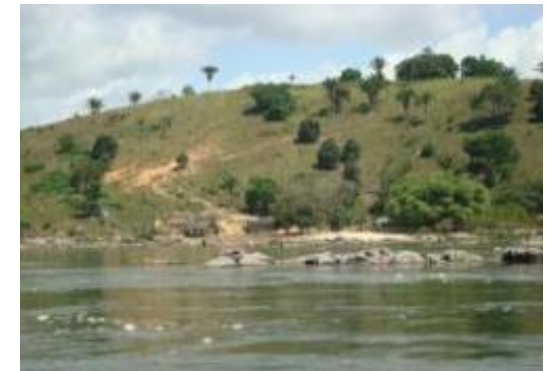
Inspeção Trimestral 6 (agosto/2013 - vazante): Área potencialmente estável. Maior exposição das rochas próximas à margem do rio Xingu (redução de nível).

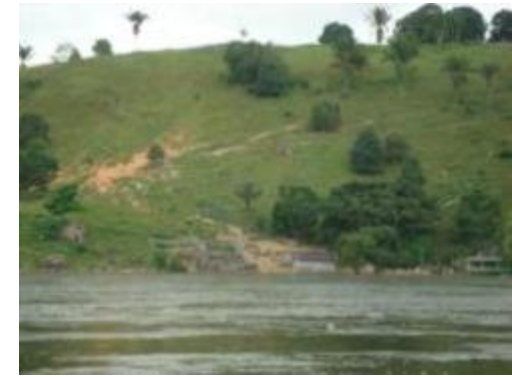
Inspeção Trimestral 9 (abril/2014 - cheia): Área potencialmente estável. Menor exposição das rochas próximas à margem do rio Xingu, devido à elevação de seu nível.

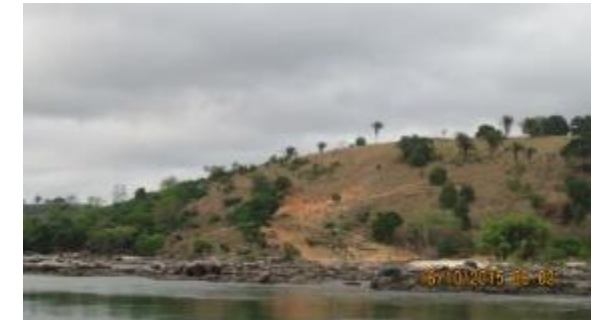
Inspeção Trimestral 15 (outubro/2015 - seca): Maior exposição dos blocos rochosos na base do talude e no leito do rio. Área aparentemente estável.

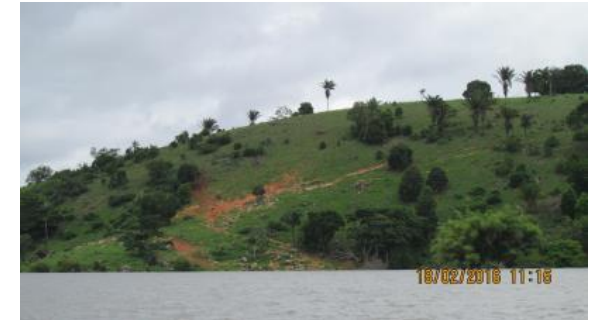
Inspeção 18 (fevereiro/2016 - enchente): Blocos rochosos, na base e no leito do rio, submersos. Processo erosivo, causado por pisoteio do gado, aparentemente estável.

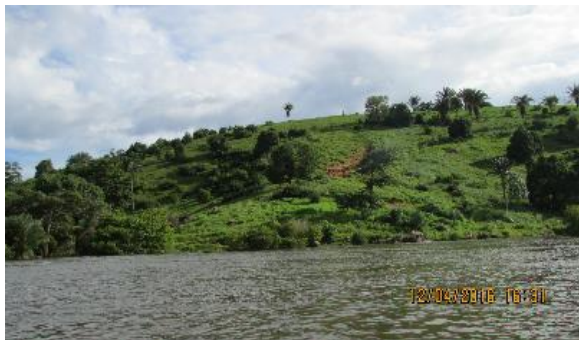
Inspeção trimestral 19 (abril/2016 - cheia): Em relação a fevereiro/2016, se observa maior densidade de gramíneas.

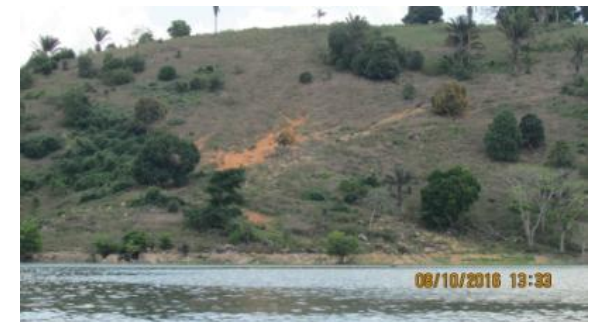
Inspeção trimestral 21 (outubro/2016 - seca): Base do talude exposta devido ao rebaixamento da lâmina de água do reservatório.

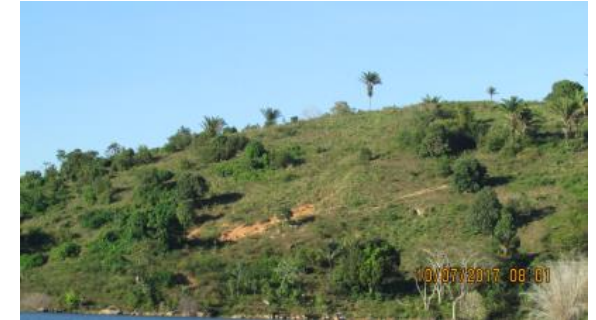
Inspeção trimestral 24 (julho/2017 - vazante): Blocos rochosos na base e no leito do rio, levemente expostos devido ao rebaixamento do nível da água.

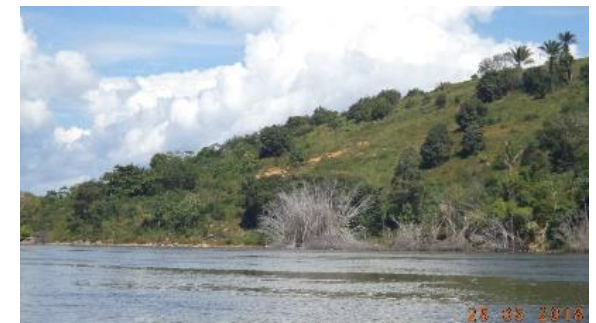
Inspeção trimestral 27 (maio/2018 - cheia): Blocos rochosos, na base e no leito do rio, parcialmente submersos devido ao período de enchente. Processo erosivo estável. Situação semelhante ao observado em janeiro de 2018.

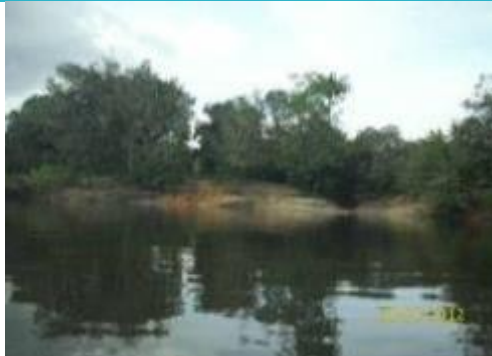
Inspeção Trimestral 1 (maio/2012 - cheia): Margem degradada por ação antrópica e natural. Em alguns pontos, nota-se uma leve erosão laminar associada à ação antrópica, fluvial e pluvial,

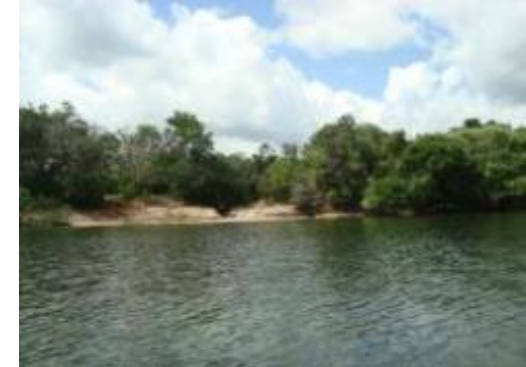
Inspeção Trimestral 6 (agosto/2013 - vazante): Aumento da zona de praia devido à redução do nível do rio Xingu.

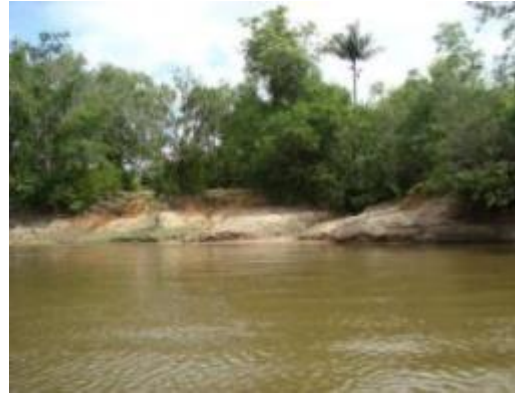
Inspeção Trimestral 8 (janeiro/2014 - enchente): Redução da zona de praia devido à elevação do nível do rio Xingu.

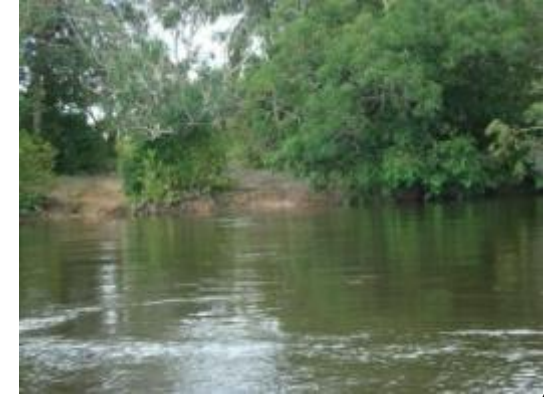
Inspeção Trimestral 9 (abril/2014 - cheia): Área potencialmente estável. Menor exposição do talude e da zona de praia devido à elevação do nível do rio Xingu.

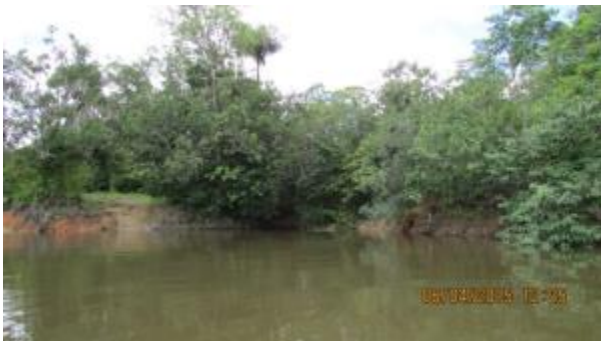
Inspeção Trimestral 13 (abril/2015 - cheia). Área aparentemente estável. Menor exposição do talude e desaparecimento da zona de praia.

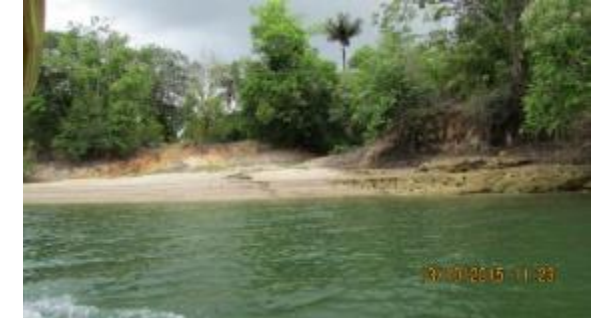
Inspeção Trimestral 15 (outubro/2015 - seca): Maior exposição do talude e da zona de praia devido ao rebaixamento da lâmina de água. Marco vertical foi retirado do local.

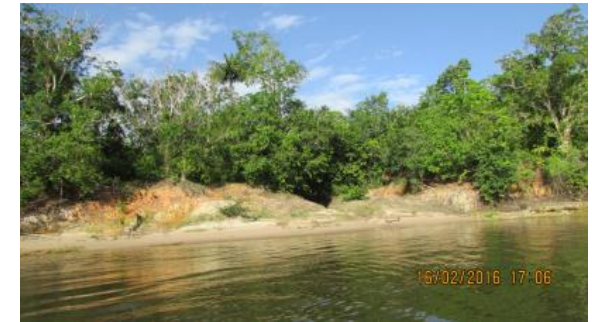
Inspeção 18 (fevereiro/2016 - enchente): Talude e zona de praia erodidos pelo escoamento superficial derivado da microbacia a montante do rio. Processo erosivo ativo na continuação do canal a montante do rio devido ao escoamento superficial da microbacia de montante.

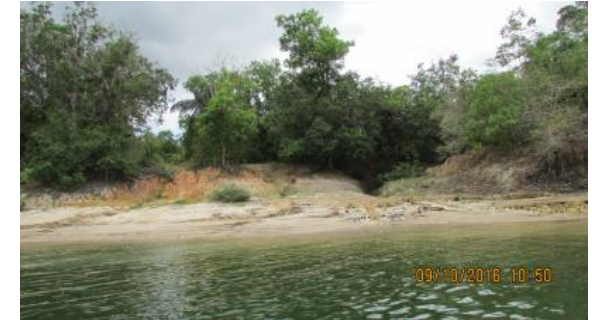
Inspeção trimestral 21 (outubro/2016 - seca): Talude e zona de praia erodidos pelo escoamento superficial derivado da microbacia a montante do rio. Foi observada maior quantidade de sedimentos carregados para o rio, devido às precipitações pluviométricas ocorridas. Processo ativo na continuação do canal a montante do rio, em função do escoamento superficial da microbacia de montante. Sem relação com a UHE Belo Monte.

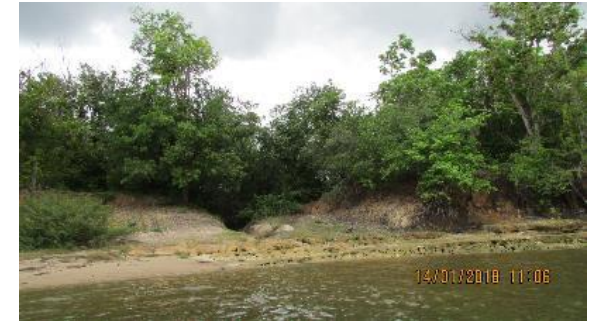
Inspeção trimestral 27 (maio/2018 - cheia): Talude e zona de praia erodidos pelo escoamento superficial derivado da microbacia a montante do rio. Situação similar ao que foi observado em janeiro de 2018. Sem relação com o empreendimento de Belo Monte.

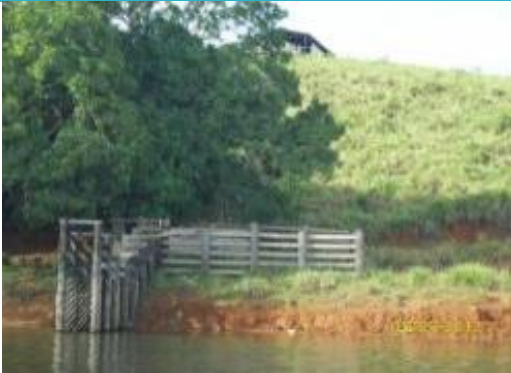
Inspeção Trimestral 1 (maio/2012 - cheia): Região degradada pela existência de uma estrada e um embarcadouro de gado junto à margem. Região extensivamente desmatada e sujeita a ação antrópica. Nota-se a presença de uma estrada de uso local, com talude lateral vertical de cerca de 2 metros de altura, onde há uma leve erosão linear pela presença de sulcos ou canaletas de concentração de água.

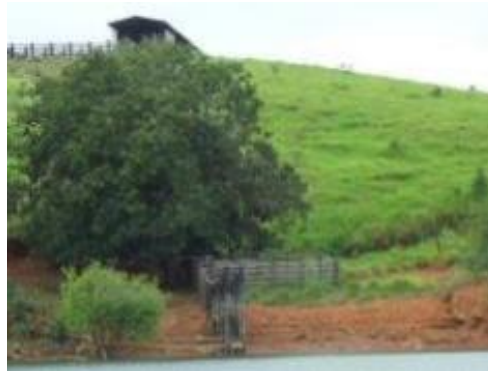
Inspeção Trimestral 2 (agosto/2012 - vazante): Neste local, ao contrário dos outros exemplos, houve um aparente aumento da densidade da cobertura vegetal (tornando menos visível a estrada lateral). A zona de praia junto ao rio Xingu aumentou, pelos motivos já citados, e o risco geotécnico continua idêntico ao já definido anteriormente.

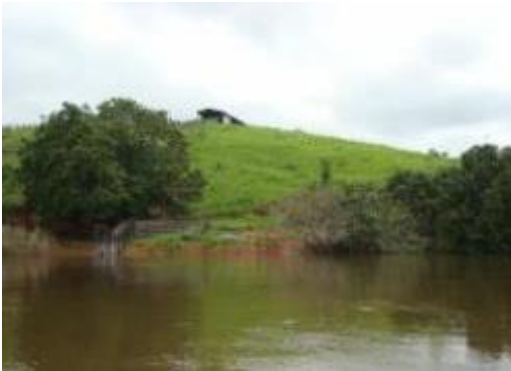
Inspeção Trimestral 4 (fevereiro/2013 - enchente): Foi observada redução da zona de praia devido ao aumento do nível do rio.

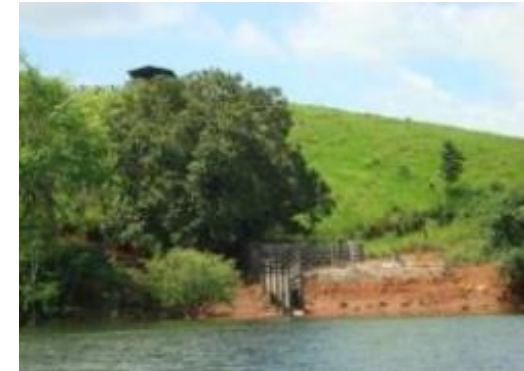
Inspeção Trimestral 6 (agosto/2013 - vazante): Região degradada devido ao desmatamento, uso e ocupação, abertura de estrada de acesso e embarcadouro de animais à margem do rio.

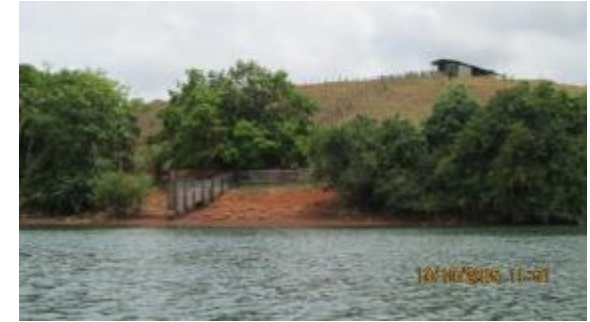
Inspeção Trimestral 15 (outubro/2015 - seca): Área aparentemente estável. Maior exposição do talude devido ao rebaixamento da lâmina de água.

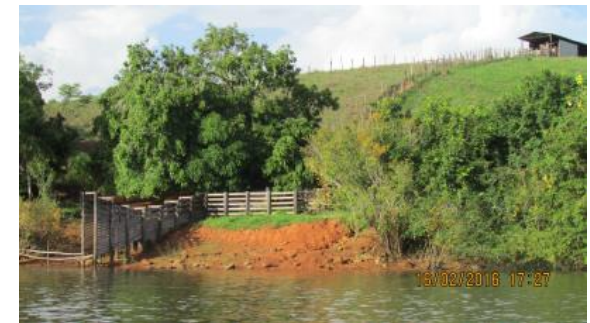
Inspeção 18 (fevereiro/2016 - enchente): Zona de praia arenosa submersa. Ponto utilizado como embarcadouro de animais de corte à margem do rio.

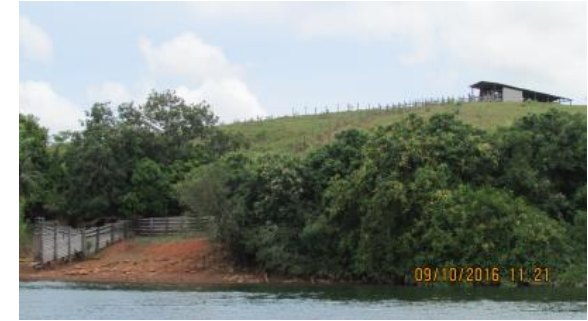
Inspeção trimestral 21 (outubro/2016 - seca): Talude mais exposto devido ao rebaixamento do nível do rio. Condições similares às visitas anteriores.

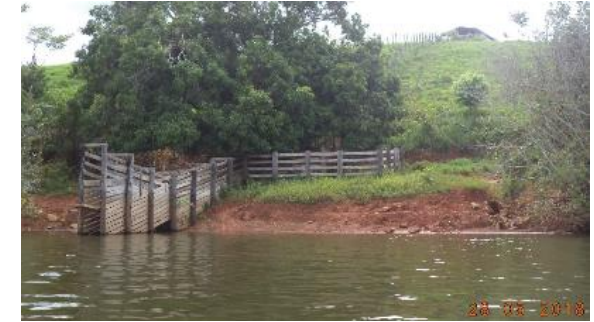
Inspeção trimestral 27 (maio/2018 - cheia): Ponto utilizado como embarcadouro de animais de corte com solo vermelho exposto (zona de praia) menos exposta devido a cheia.

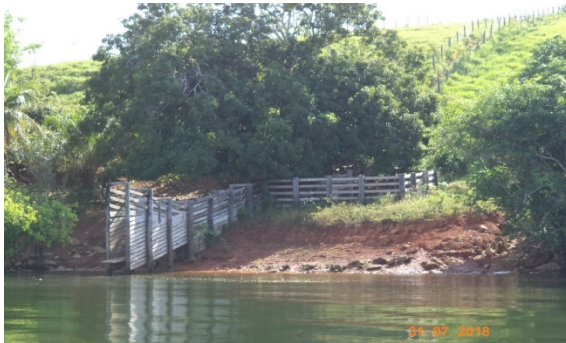
Inspeção trimestral 28 (julho/2018 - vazante): Zona de praia mais exposta devido ao período sazonal de vazante. Aparentemente estável sob o ponto de vista geotécnico.

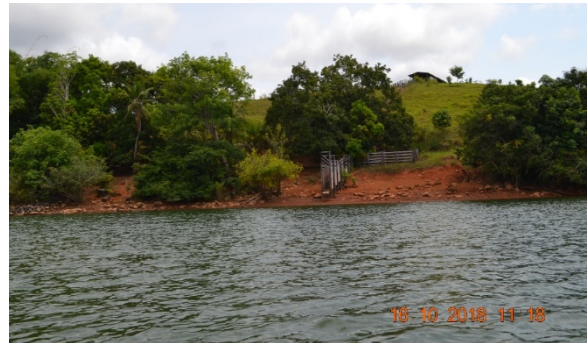
Inspeção trimestral 29 (outubro/2018 - seca): Zona de praia e talude mais expostos devido ao período de seca. Verifica-se que não há ocorrência de processos erosivos e instabilizatórios na encosta monitorada.

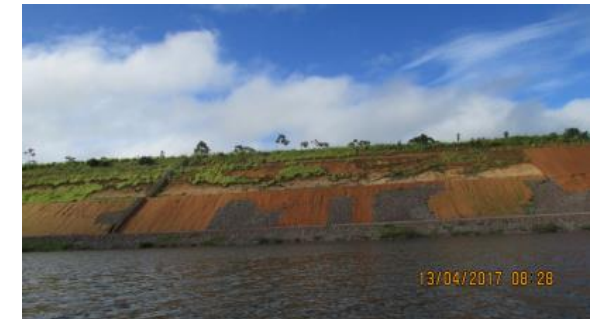
Inspeção trimestral 23 (abril/2017 - cheia): Na maioria das porções com solo exposto foi colocada biomanta. Ponto ainda sujeito à erodibilidade e ravinamento, devendo continuar a ser monitorado.

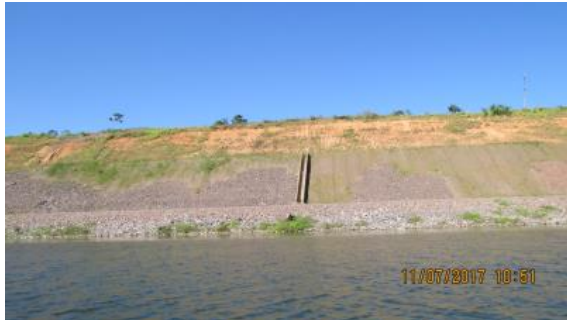
Inspeção trimestral 24 (julho/2017 - vazante): No 11º RC, foi sugerida hidrossemeadura. Durante a inspeção foi identificado, que nas porções com solo exposto estão em implantação biomanta e preenchimento das fissuras. Monitoramento deve ser continuado para avaliação futura das condições geotécnicas.

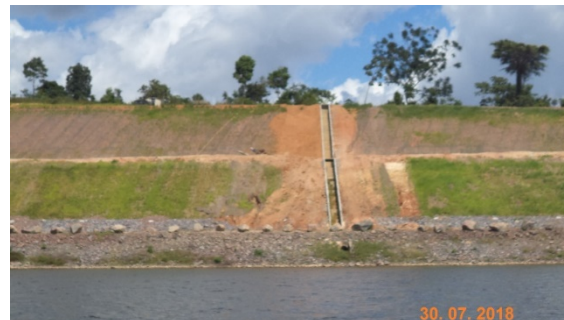
Inspeção trimestral 28 (julho/2018 - vazante): As ações de mitigação e correção do talude foram implementadas, tais como hidrossemeadura, biomanta e preenchimento das fissuras. Monitoramento deve ser continuado para avaliação futura das condições geotécnicas.

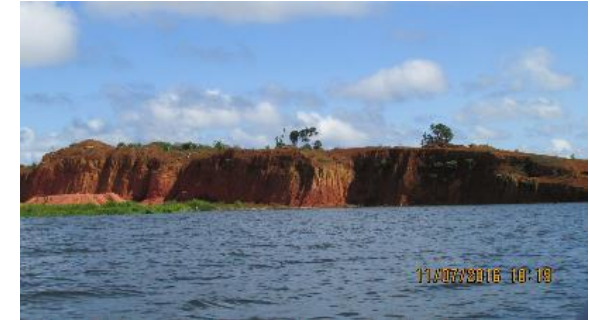
Inspeção trimestral 20 (julho/2016 - vazante): Taludes verticais e solo exposto em área de exploração, sujeitos à ação das intempéries. Deverá ser acompanhado o desenvolvimento futuro para validar a eventual estabilização geotécnica do local. Início e continuação dos sulcos de erodibilidade.

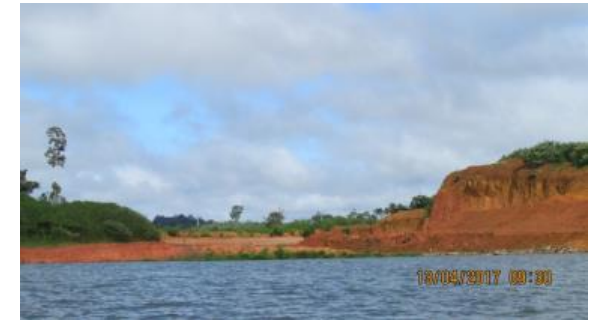
Inspeção trimestral 23 (abril/2017 - cheia): Sem alterações. Ponto ainda sujeito a desenvolvimento e continuidade de processos de instabilização, devendo ser monitorado em visitas futuras.

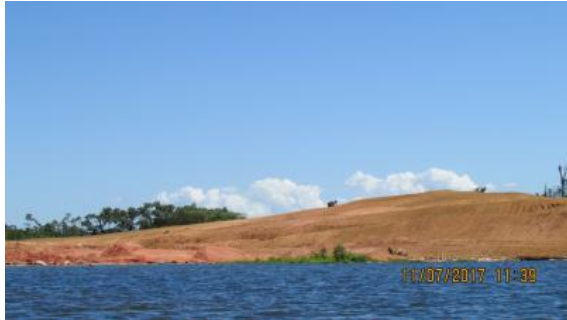
Inspeção trimestral 24 (julho/2017 - vazante): No 11ºRC, foi sugerido retaludamento e revegetação dos taludes com eventual preenchimento de sulcos erosivos e fissuras com solo cimento ou compactação manual de solo. PRAD em execução.

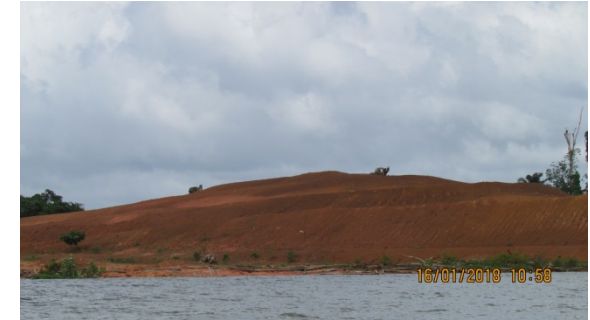
Inspeção trimestral 26 (janeiro/2018 - enchente): No 13ºRC foi sugerido retaludamento e revegetação dos taludes. E, de acordo com informações do PRAD foram realizados os serviços de correção dos processos erosivos existentes, conformação e drenagem da área. Realizado o plantio herbáceo e arbóreo em novembro/2017.

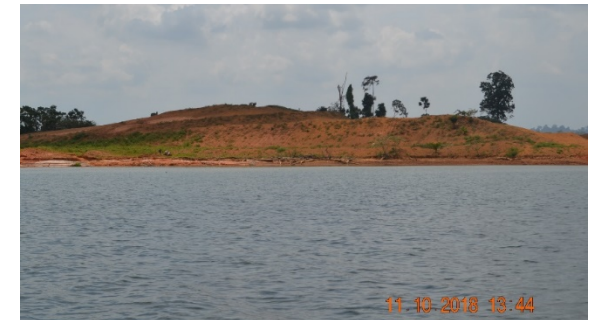
Inspeção trimestral 29 (outubro/2018 - seca): Em função do período de seca, a cobertura vegetal implementada se apresentava também seca, mas ainda efetiva na face do talude. Conforme as últimas inspeções, não foram observados sinais de novos pontos erosivos pelo talude em

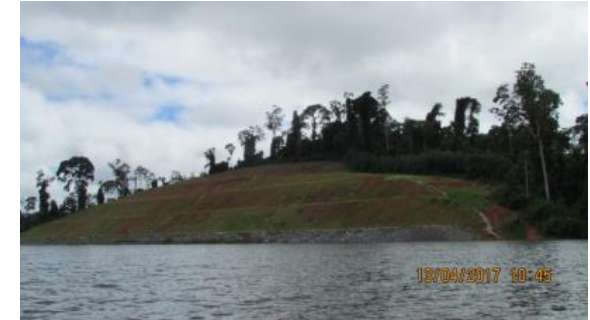
Inspeção trimestral 23 (abril/2017 - cheia): Estes cortes de estruturas fixas estão no contexto da Construção/ Engenharia e não no PRAD. Apesar da maior densidade de gramíneas nos taludes, ações mitigadoras se fazem necessárias: sugere-se preenchimento de eventuais sulcos abertos no talude e revegetação superficial. Ponto sujeito à continuidade do monitoramento.

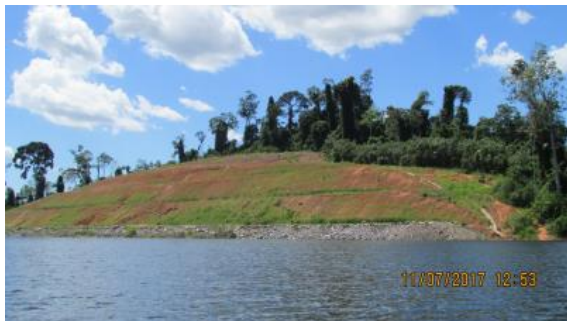
Inspeção trimestral 24 (julho/2017 - vazante): No 11ºRC, foi sugerida hidrossemeadura. Durante a inspeção foi identificado que, nas porções com solo exposto, estão em implantação biomanta e preenchimento das fissuras.

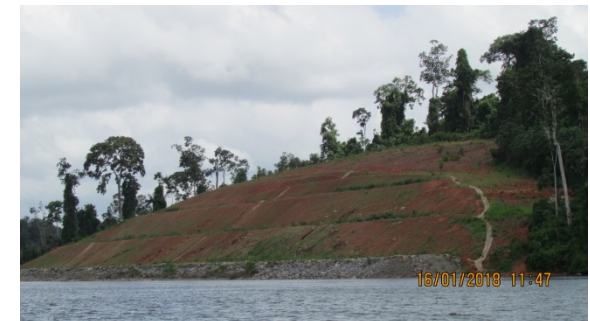
Inspeção trimestral 26 (janeiro/2018 - enchente): Revegetação superficial em andamento; foi sugerido no 13º RC preenchimento dos sulcos de erosão com solo cimento ou enrocamento ou compactação de solo local, além de revegetação superficial com hidrossemeadura.

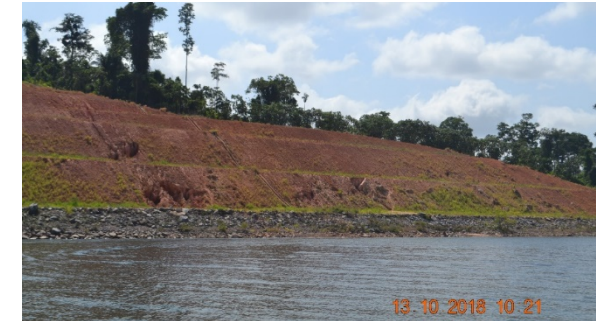
Inspeção trimestral 29 (outubro/2018 - seca): Observa-se que os sulcos erosivos significativos na face do talude permanecem. A proteção vegetal não é homogênea na face do talude. Em função disso, medidas mitigadoras adicionais devem ser projetadas e implantadas. Monitoramento deve ser continuado.
