ANEXO FOTOGRAFICO

**Registro Fotográfico dos Pontos de Monitoramento –
Julho e Outubro/2018**

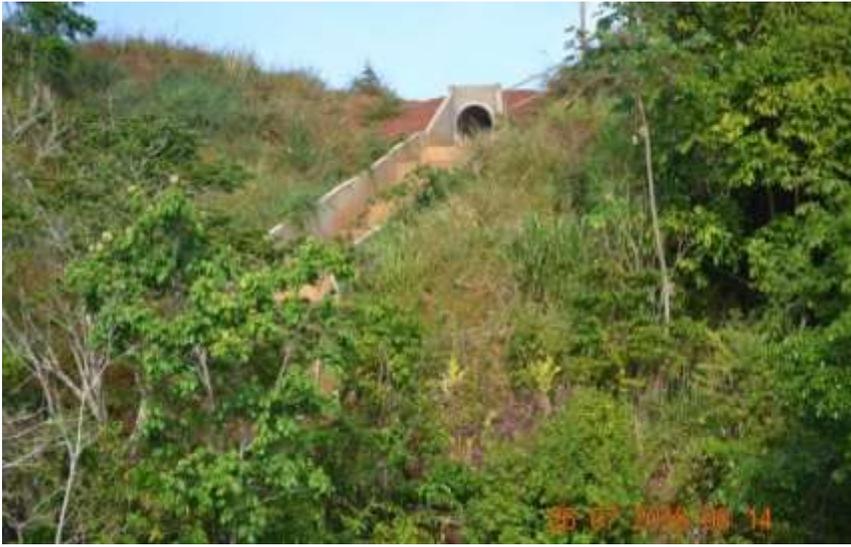
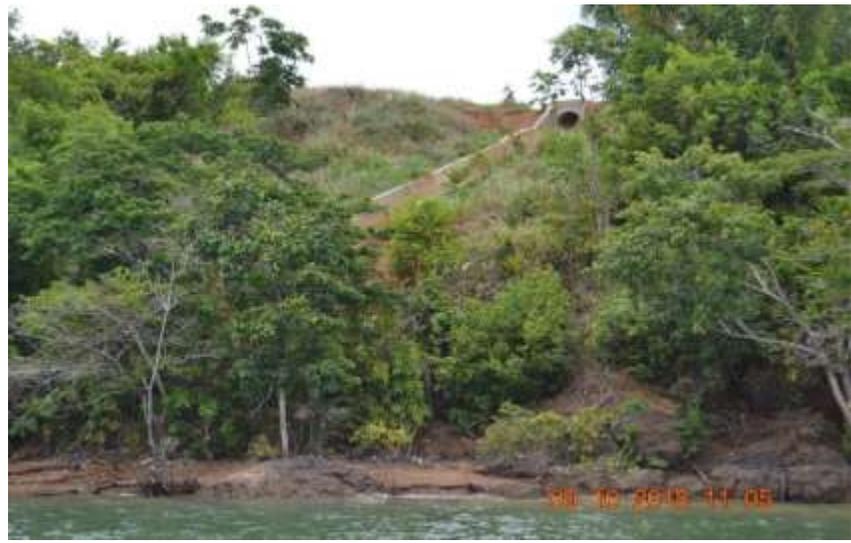
Ponto		Coordenadas UTM (fuso 22)		Solo	FOTOGRAFIAS
R 28		364710	9639762	Latossolo Vermelho distrófico	
Descrição - Vistoria - Maio / 2018	Local na margem do rio. Talude elevado onde foi feita a drenagem do RUC Pedral. No entorno da obra (escada hidráulica) há solo ainda exposto que deve ser protegido.

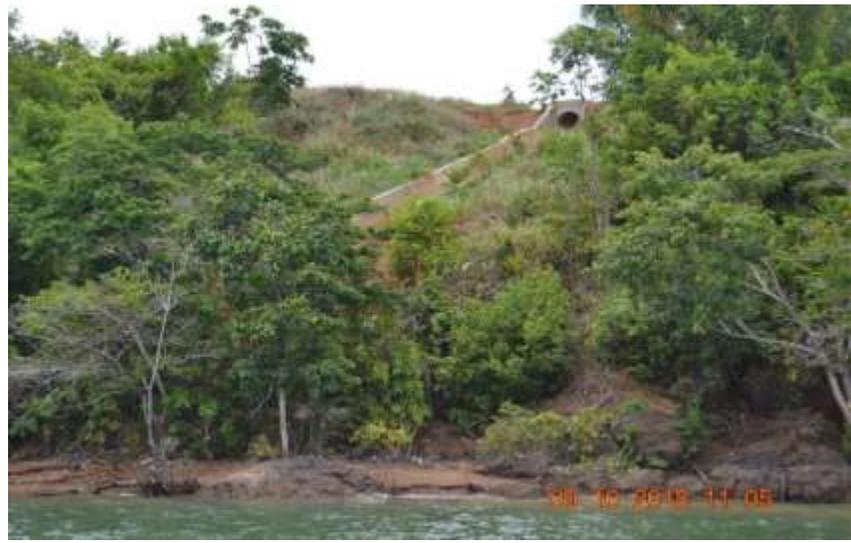
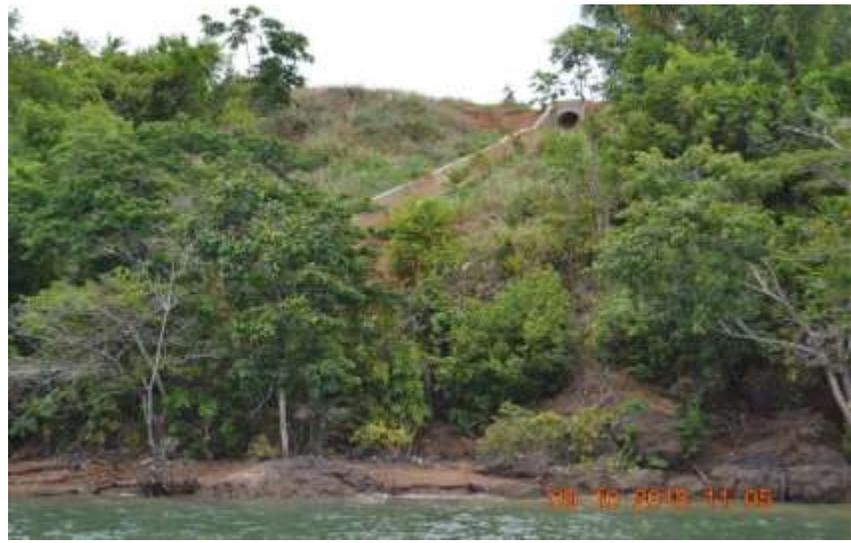
Descrição - Vistoria - Julho / 2018	Local na margem do rio. Base do talude mais exposta, onde nota-se o desnível da rampa com o talude natural. Nota-se também dispositivo de drenagem do RUC Pedral, caracterizado por uma escada hidráulica. No entorno há solo ainda exposto.

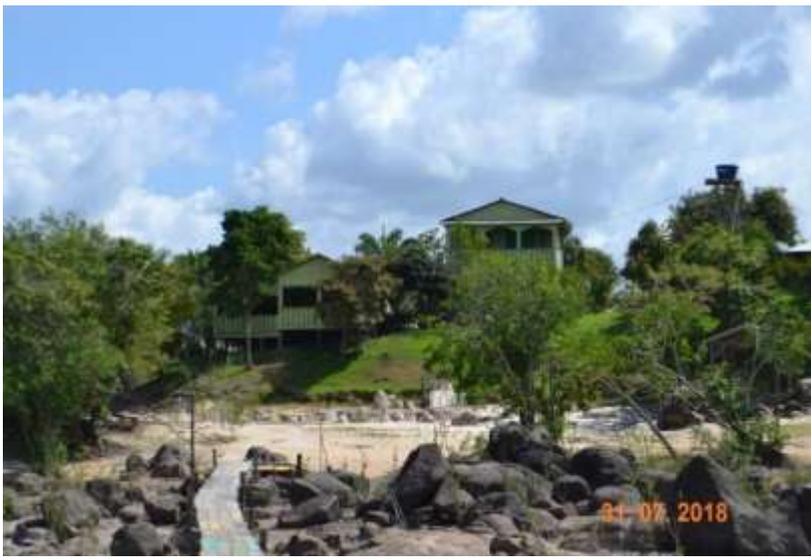
Ponto		Coordenadas UTM (fuso 22)		Solo	FOTOGRAFIAS
R50		392909	9618212 ^a	Neossolo Flúvico	
Descrição – TVR	Vistoria – Julho / 2018	<p>Zona de praia com blocos de rocha exposto por sua extensão. Maior exposição da área de praia devido a diminuição do NA. Não foram observadas alterações ou problemas de estabilidade na área.</p>

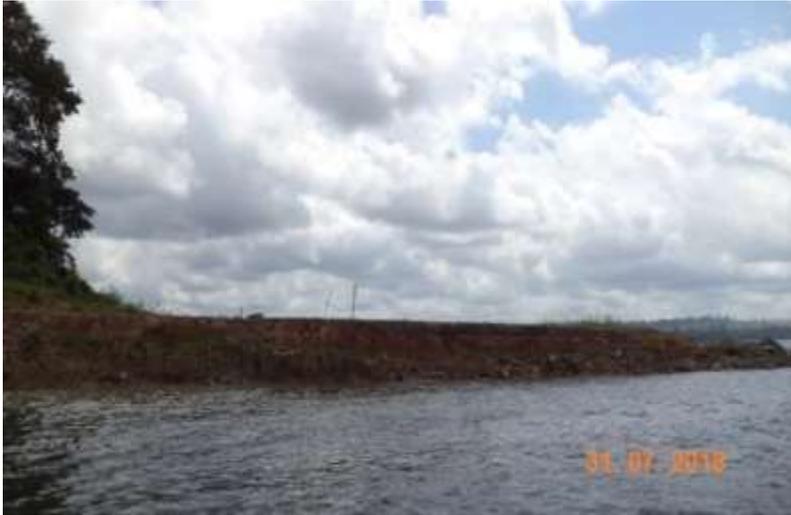
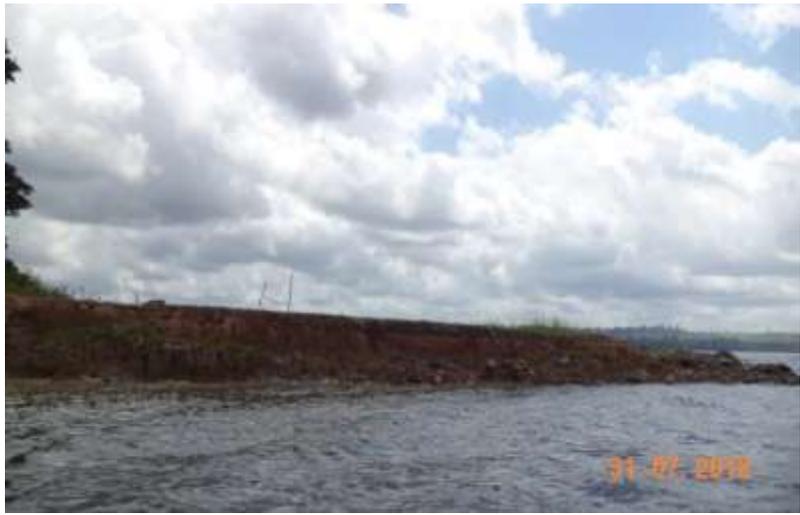
Ponto	Coordenadas UTM (fuso 22)		Solo	FOTOGRAFIAS
	CS 3	413225	9655312	
Descrição – TRV (Canal de Fuga) Vistoria – Julho / 2018	<p>Encosta parcialmente submersa devido ao período de cheia, com sinais de erosão, de pequenas dimensões, por toda sua extensão.</p>

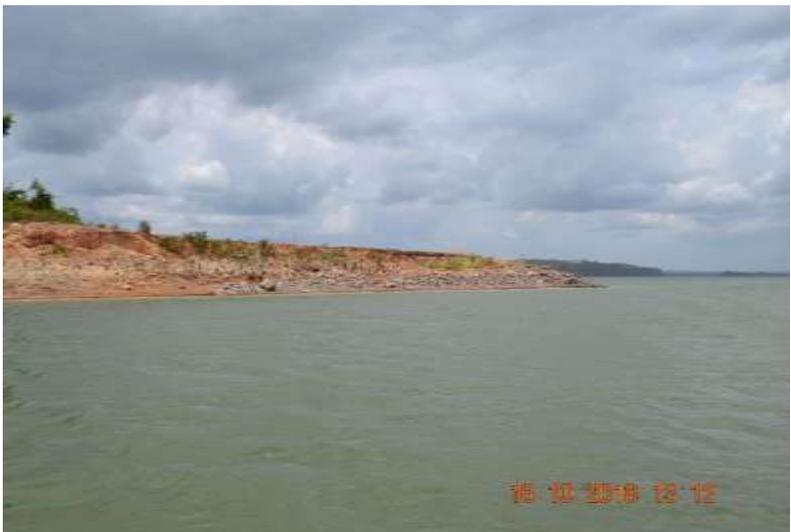
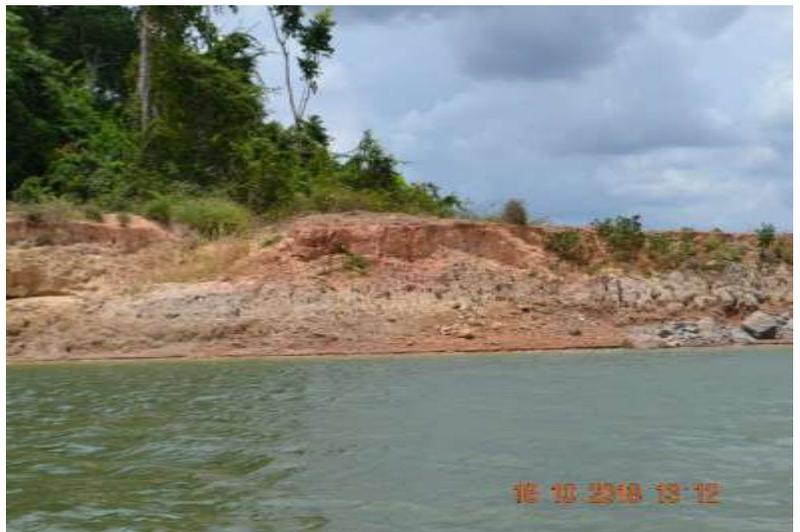
Descrição – TRV (Canal de Fuga) Vistoria – Outubro / 2018	<p>Talude verticalizado com solo exposto devido ao período de seca, com sinais de erosão, de pequenas dimensões, por toda sua extensão. Área de monitoramento contínuo para verificar o possível aumento do processo erosivo.</p>

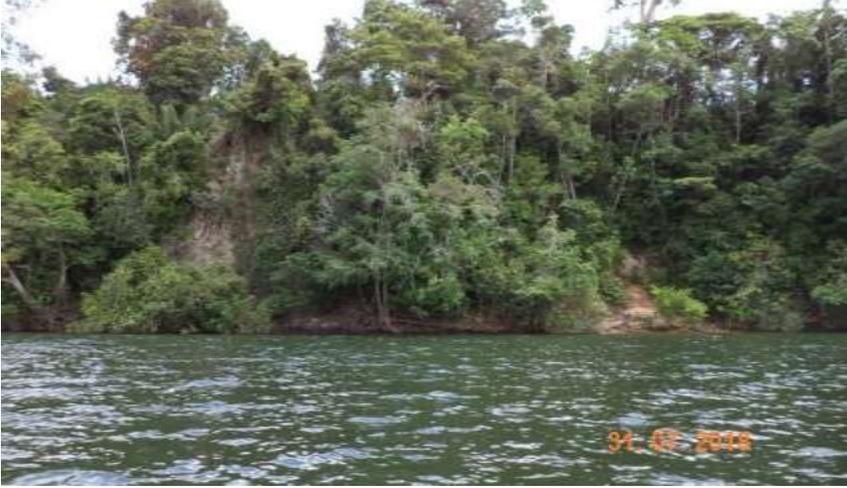
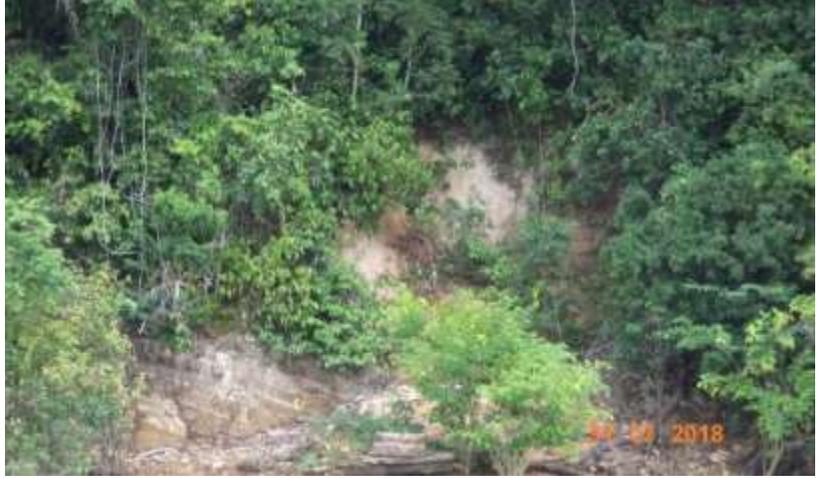
Ponto		Coordenadas UTM (fuso 22)		Solo	FOTOGRAFIAS
CS 5		415054	9657328	Latossolo Vermelho-amarelo distrófico	
Descrição – TRV (Margem Oposta ao Canal de Fuga)	Vistoria – Julho / 2018	Área de continuidade do CS 6 formado por solo e afloramento rochoso, onde há um deslizamento de solo e rocha alterada.

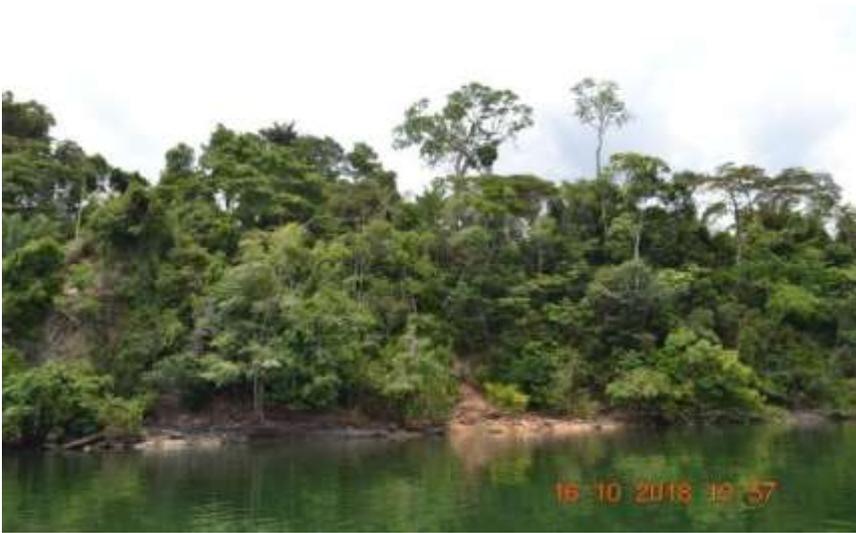
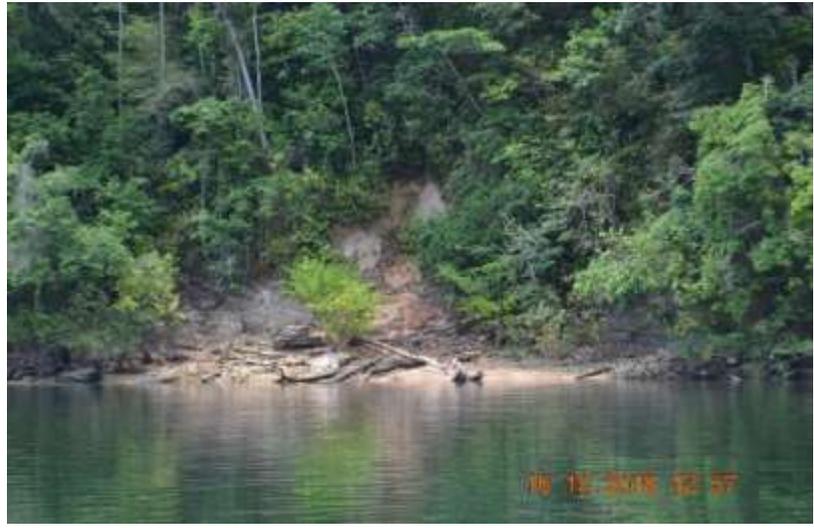
Vistoria – Outubro / 2018	Talude exposto com presença de blocos rochosos, onde há sinal de movimentação de solo e rocha alterada na encosta (exposição do solo). Sem alterações em relação a última campanha.

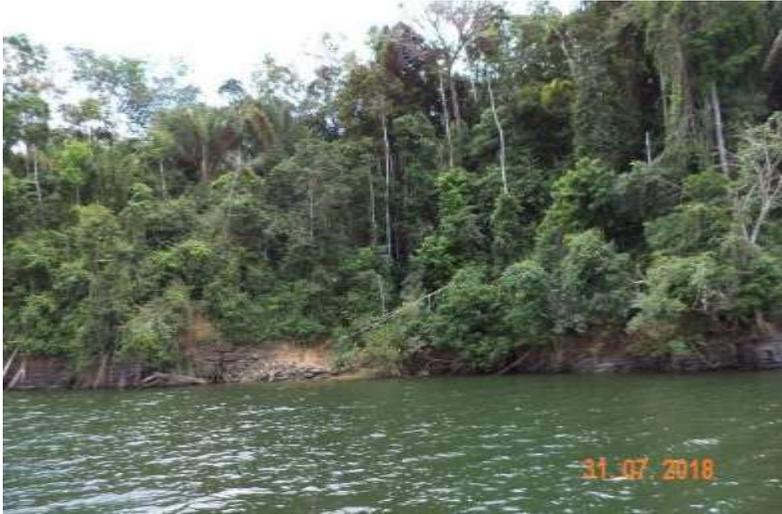
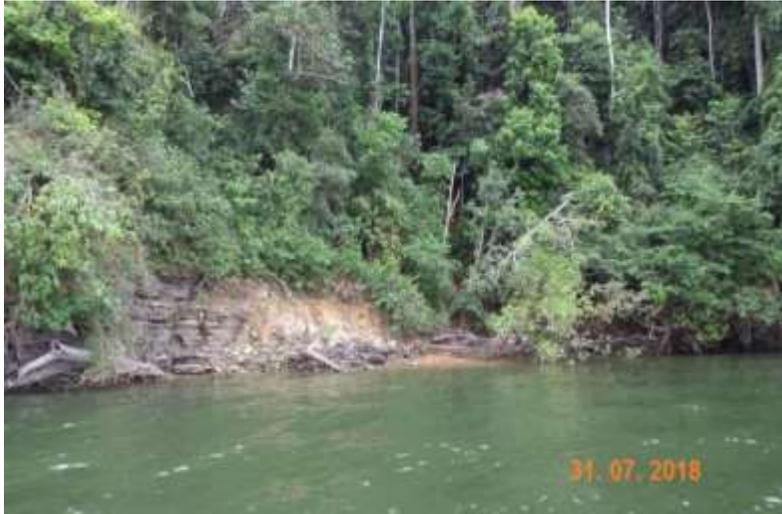
Ponto		Coordenadas UTM (fuso 22)		Solo	FOTOGRAFIAS
CS 6		414530	9657339	Latossolo Vermelho-amarelo distrófico	
Descrição – TRV (Margem Oposta ao Canal de Fuga)	Vistoria – Julho / 2018	Grande extensão de afloramento rochoso arenítico ao longo da margem com vegetação preservada. Em um ponto específico observa-se material de solo movimentado sobre afloramento de rocha (colúvio). Área plenamente preservada. Observa-se em alguns pontos árvores deslocadas associadas ao movimento do solo sendo um processo natural não relacionado ao empreendimento.

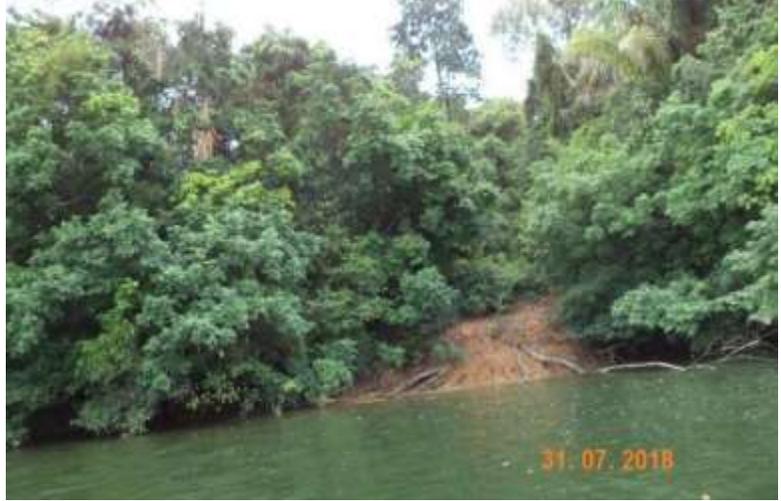
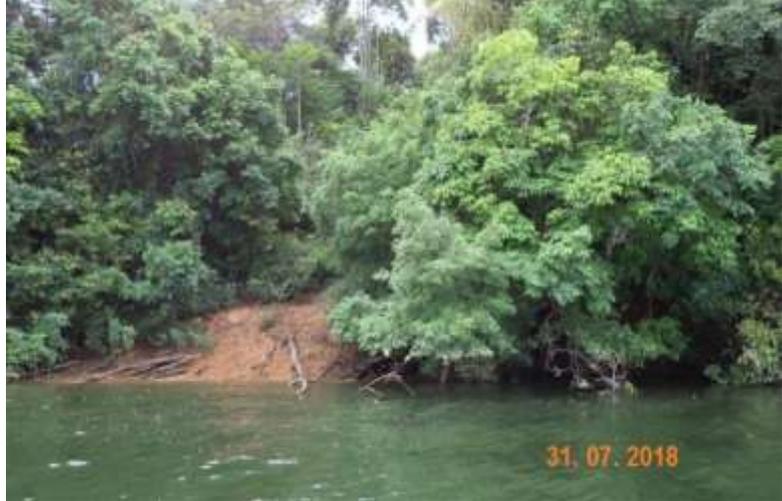
Ponto	Coordenadas UTM (fuso 22)		Solo	FOTOGRAFIAS	
CS 7	414075	9657357	Neossolo Flúvico		
<p>Descrição – TRV (Margem Oposta ao Canal de Fuga)</p>	<p>Vistoria – Julho / 2018</p> <p>Rampa de acesso, com pequeno trecho do talude de solo exposto, onde se observa que a vegetação está se regenerando. Área estável, sem sinais de erosão.</p>

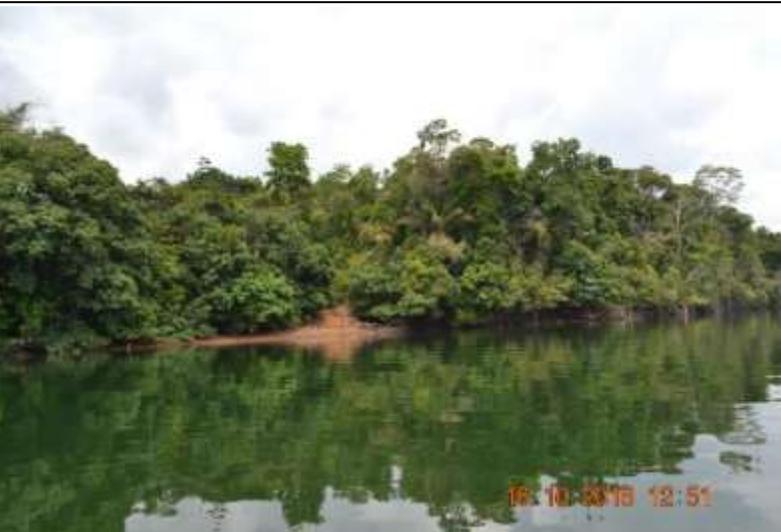
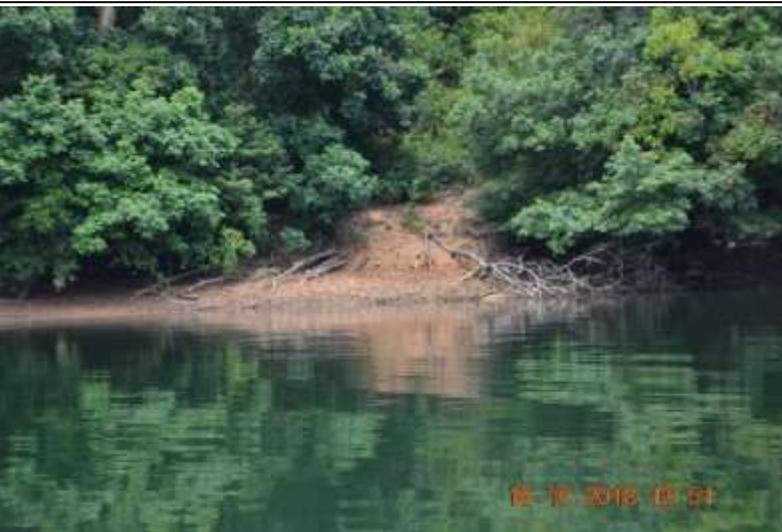
<p>Descrição – TRV (Margem Oposta ao Canal de Fuga)</p>	<p>Vistoria – Outubro / 2018</p> <p>Rampa de acesso a propriedade com talude de solo exposto, não apresentando qualquer tipo de alteração em relação à campanha de julho de 2018. Área aparentemente estável.</p>

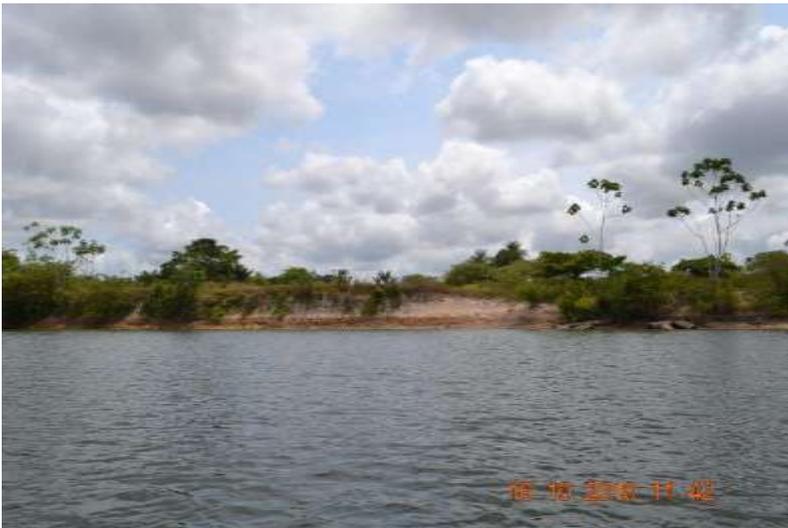
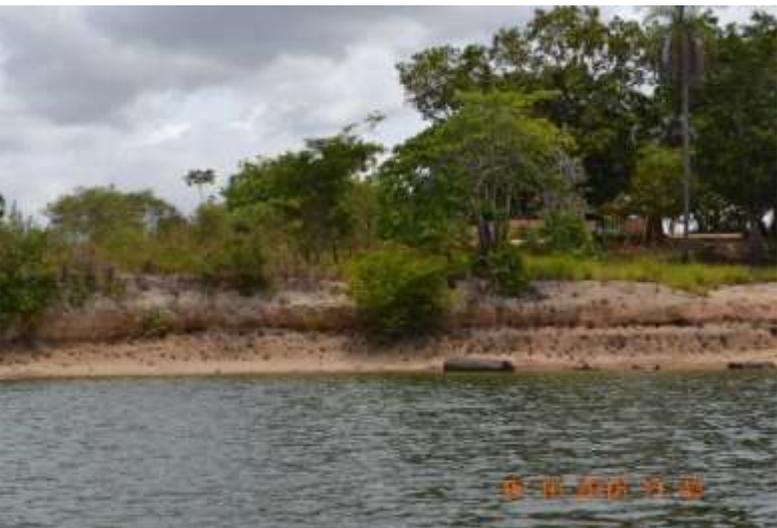
Vistoria – Outubro / 2018	Zona de praia e talude mais expostos devido ao rebaixamento do NA (período de seca). Observam-se processos erosivos (buracos no talude), possivelmente por ação de animais.

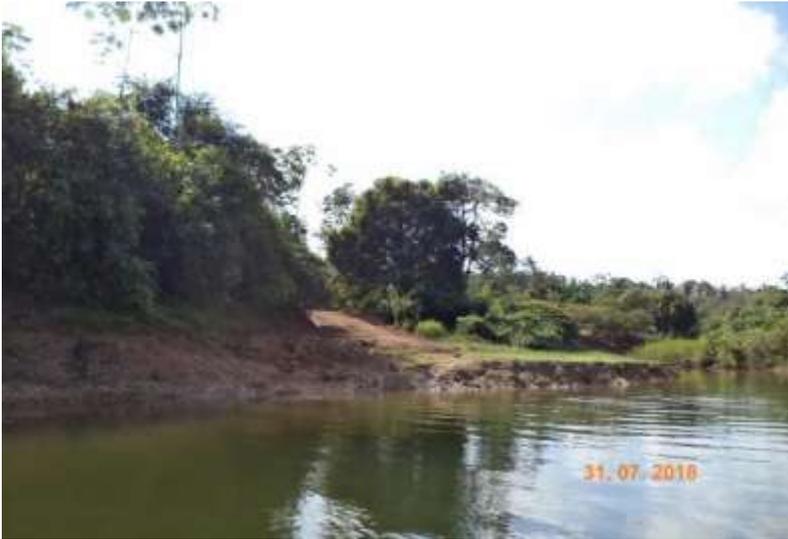
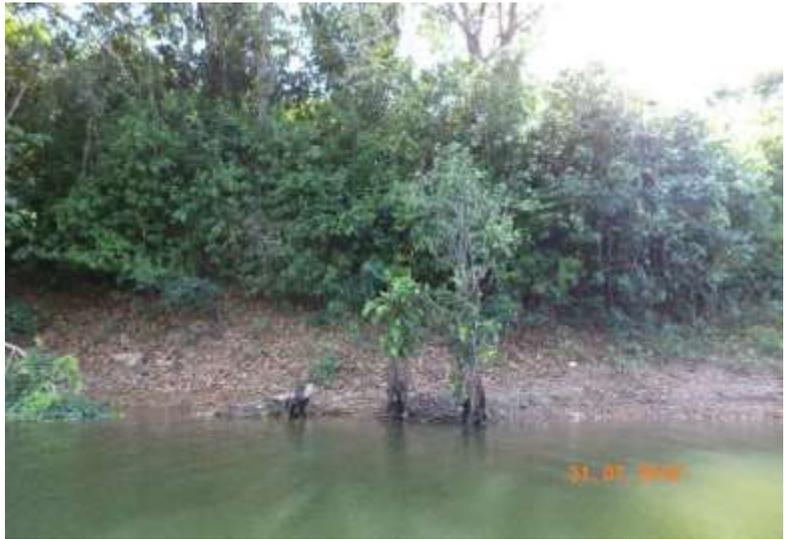
Ponto		Coordenadas UTM (fuso 22)		Solo	FOTOGRAFIAS
CS 17/ENC 39		409327	9665434	Latossolo Vermelho-Amarelo Distrófico	
Descrição – TRV	Vistoria – Julho / 2018	Zona de praia submersa e talude pouco exposto, onde a área é bem degradada. Não há indícios de problemas de estabilidade. Declividade é pouco acentuada. Mais à frente, cerca de 80 m, observa-se encosta marginal em solo que possui acesso a uma casa. Solo exposto com pequenos sulcos erosivos.

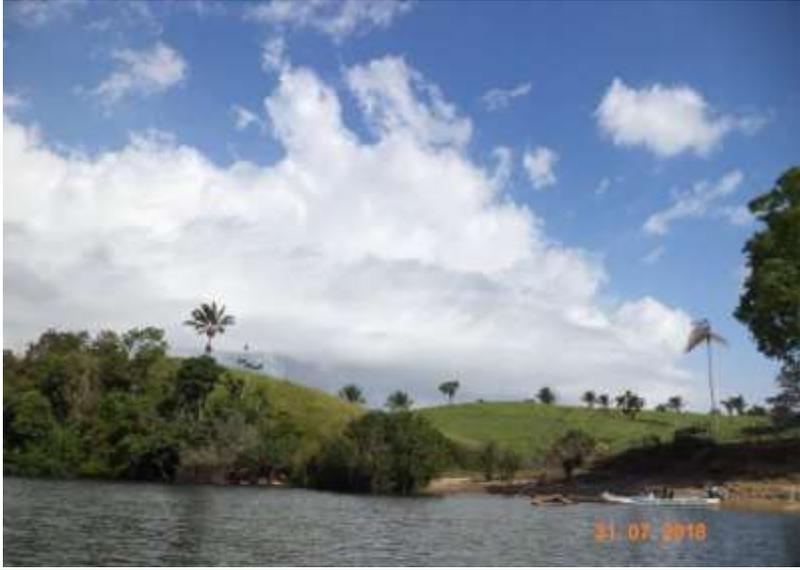
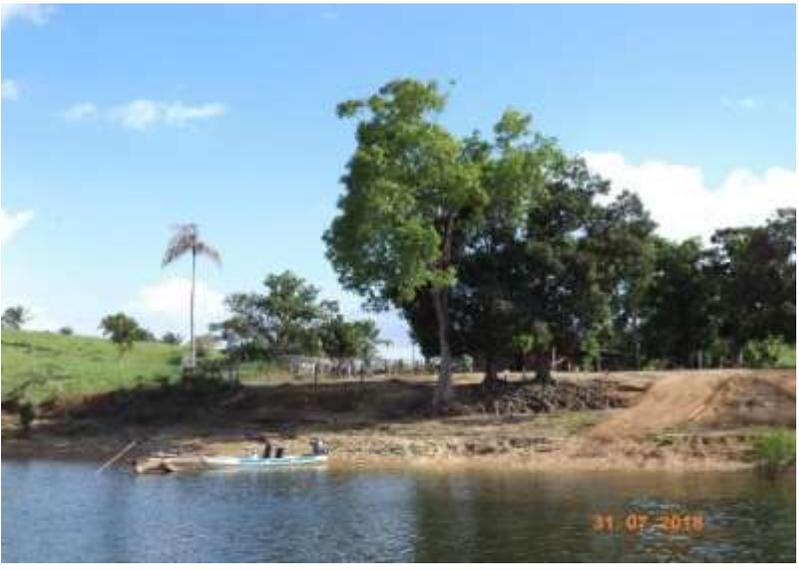
Ponto		Coordenadas UTM (fuso 22)		Solo	FOTOGRAFIAS
CS 21		407104	9667822	Latossolo Vermelho-Amarelo Distrófico	
Descrição – TRV	Vistoria – Julho / 2018	<p>Área de propriedade rural com zona de praia pouco exposta, onde a encosta apresenta baixa declividade. Solo exposto sem indícios significativos de erosões. Área estável.</p>

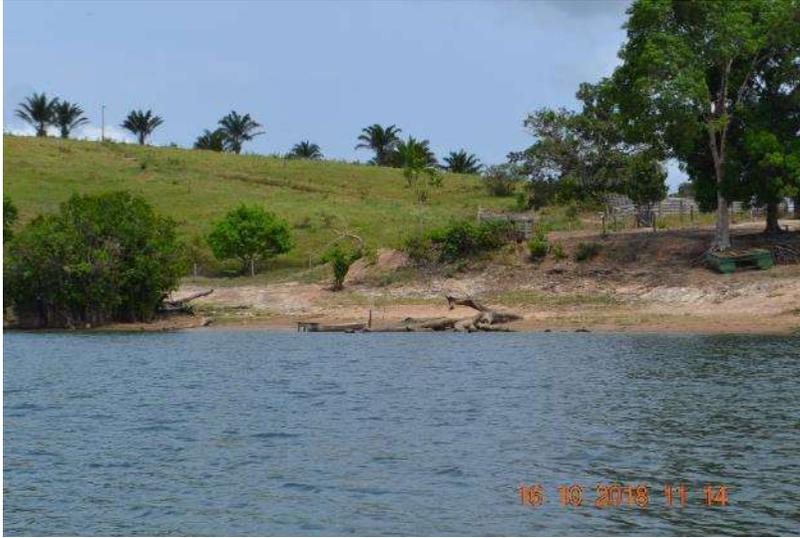
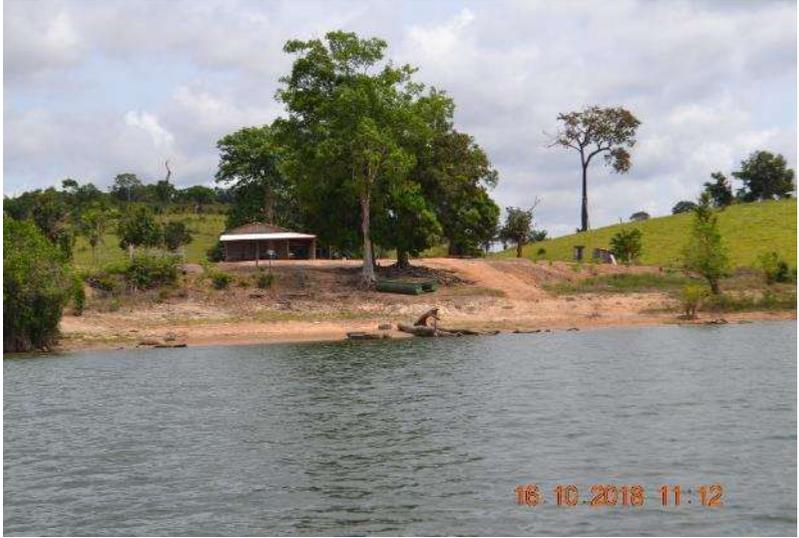
Vistoria – Outubro / 2018	<p>Área de propriedade rural com talude mais exposto devido ao rebaixamento do NA. Sem alterações em relação ao monitoramento anterior. Área estável.</p>

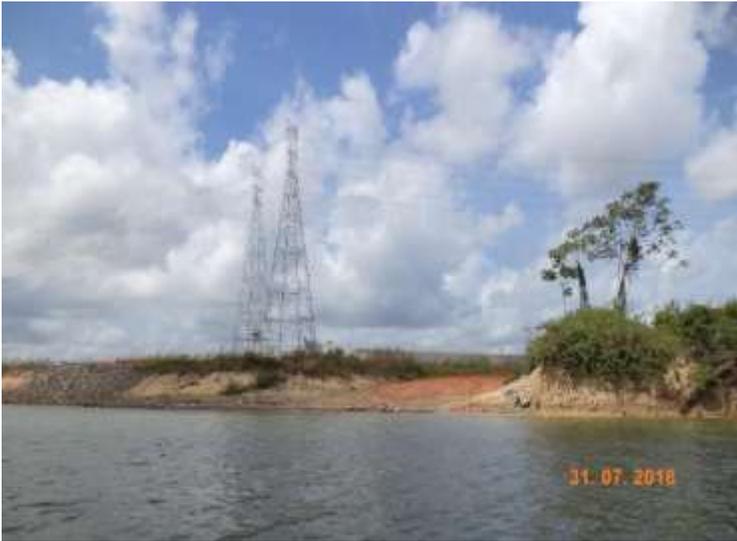
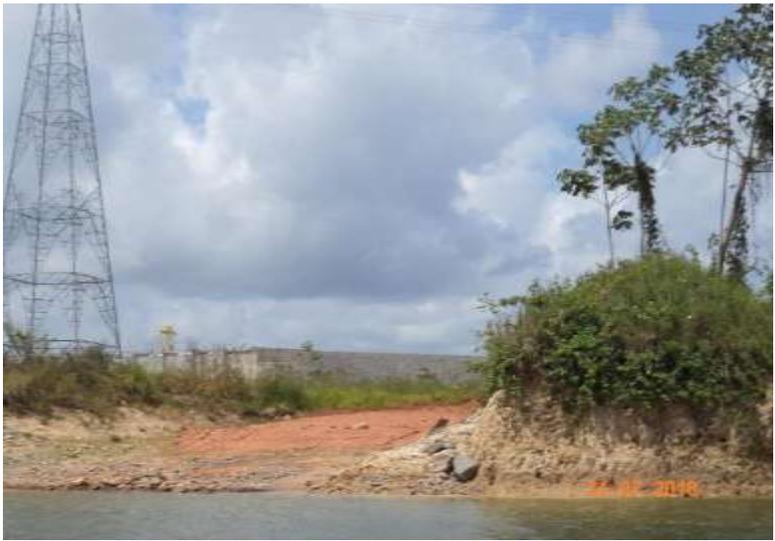
Ponto		Coordenadas UTM (fuso 22)		Solo	FOTOGRAFIAS
ENC 33		412924	9655361	Neossolo Flúvico	
Descrição – TRV (Canal de Fuga)	Vistoria – Julho / 2018	Encosta próxima a Casa de Força de Belo Monte com solo exposto, com potencial de risco à erosão.

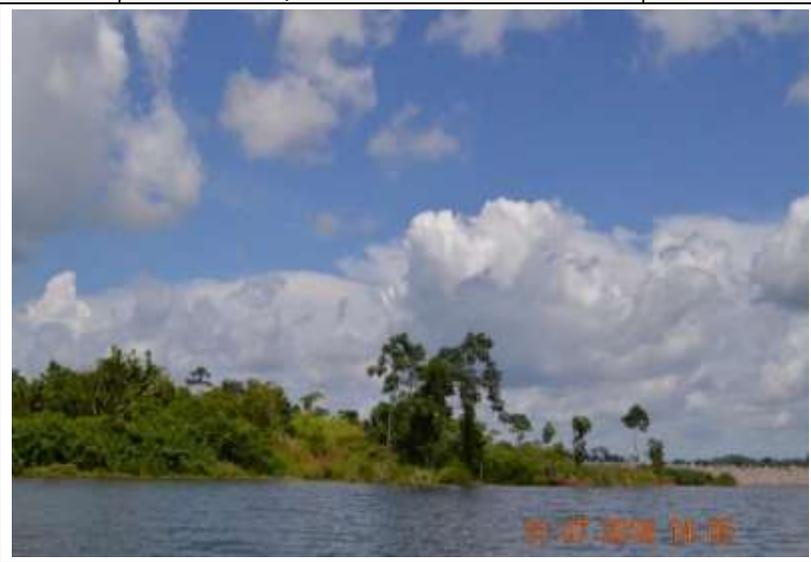
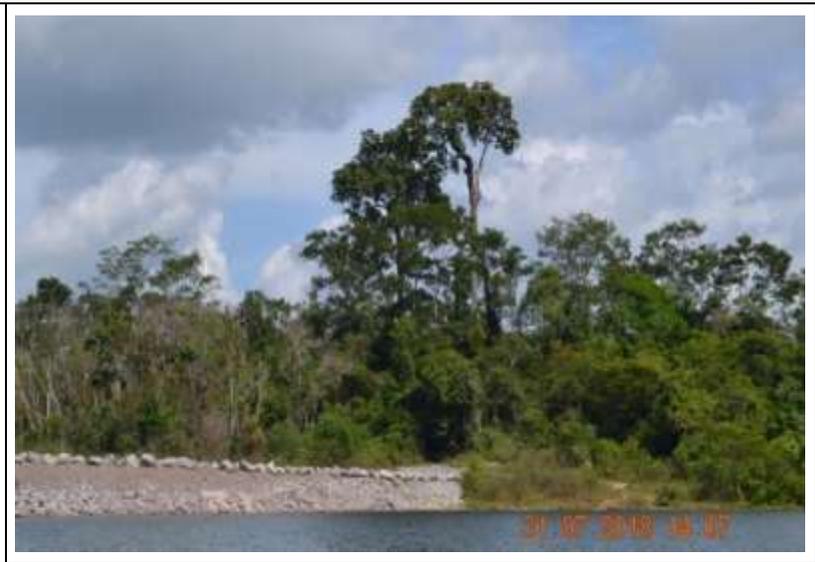
Ponto	Coordenadas UTM (fuso 22)		Solo	FOTOGRAFIAS	
RI10	412107	9630954	Nitossolo Háplico Eutrófico		
Descrição – Reservatório Intermediário Vistoria – Julho / 2018	<p>Área das ombreiras direita e esquerda do Dique 29 que se apresenta cobertura vegetal por toda sua extensão, não havendo solo exposto. Além disso, não há sinais de processos erosivos no dique. Área estável</p>

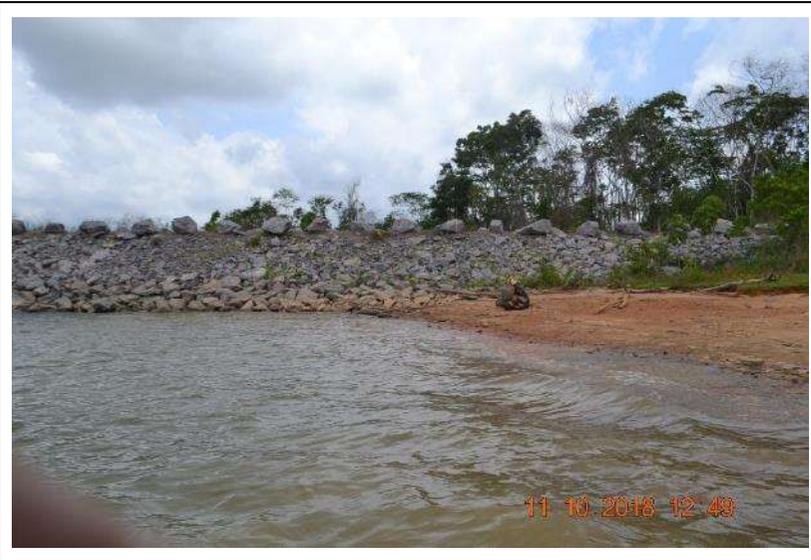
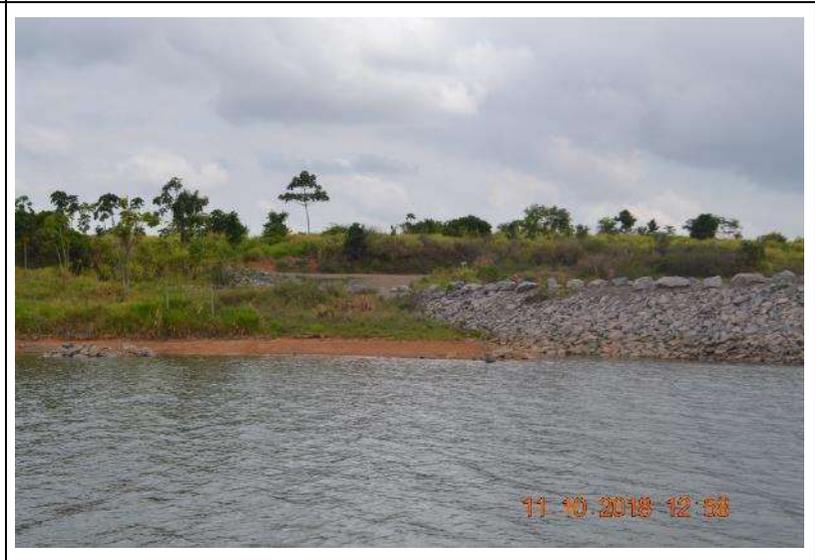
Descrição – Canal de Derivação/Reservatório Intermediário Vistoria – Outubro / 2018	<p>Em função do período de seca, observa-se solo exposto nas duas ombreiras do Dique 29, em função da variação do NA do reservatório. Sem sinais de erosão. Área estável. Ponto pode ser retirado da rede de monitoramento.</p>

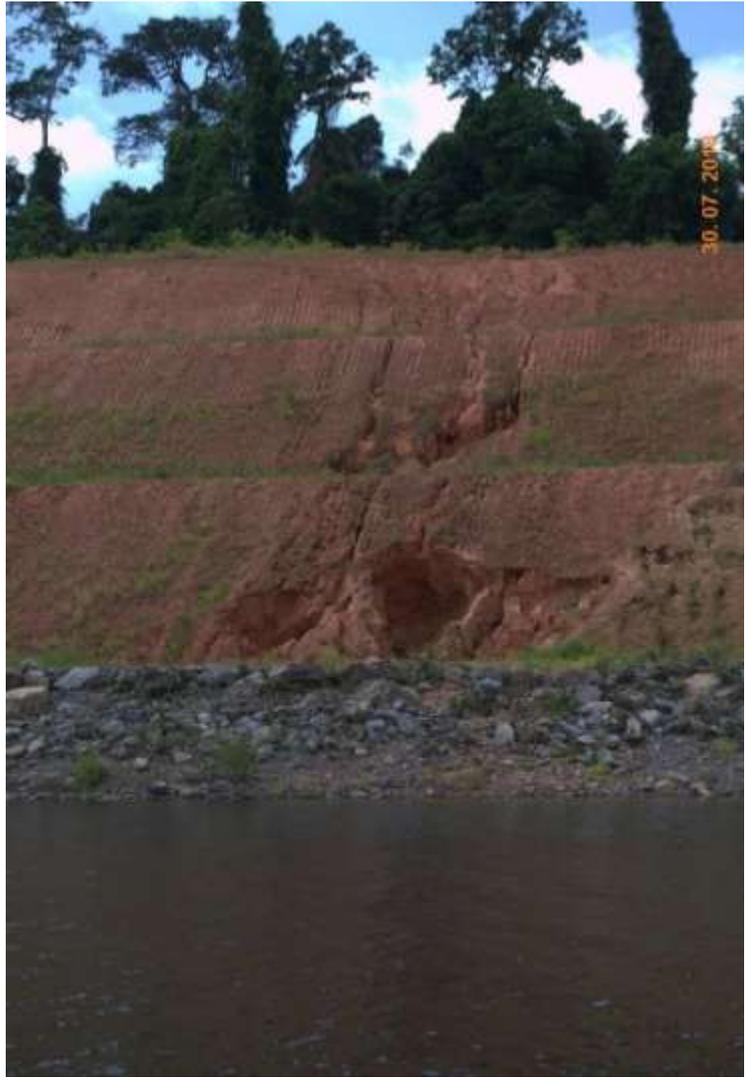
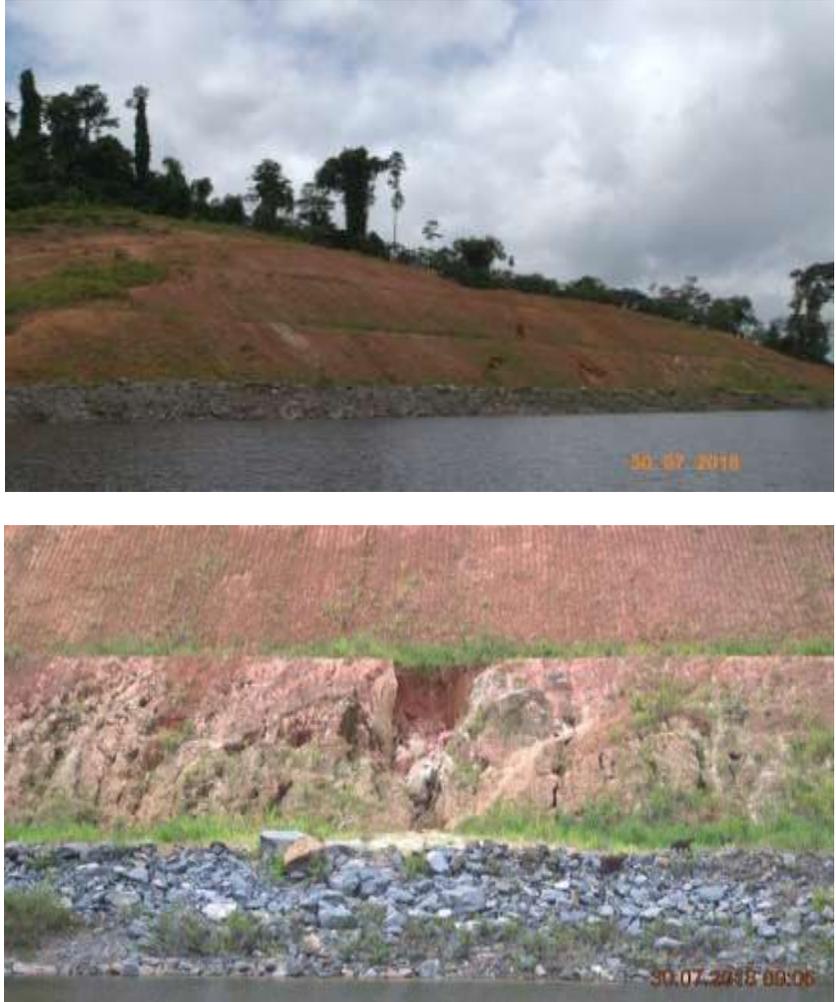
Ponto	Coordenadas UTM (fuso 22)		Solo	FOTOGRAFIAS
32/RI24	413614	9646880	Cambissolo Háplico Distrófico (Eutrófico)	
Descrição – Reservatório Intermediário/Canal de Transposição	Vistoria – Julho / 2018	<p>Taludes de canal de transposição (CTCA), onde suas bases se apresentam enrocadas. Além disso, com revegetação realizada que está se desenvolvendo por toda a extensão dos mesmos.</p> <p>Talude direito (direção do fluxo) composto por 2 bancadas, com blocos de rocha esparsos e sem sinais de erosão.</p> <p>Do outro lado, o talude esquerdo é bem maior que o direito, cortado em bancadas (4 bancadas). Inclinação bem mais acentuada com presença de erosões consideráveis ao longo do mesmo, principalmente na primeira bancada. Observa-se drenagem superficial instalada. Verifica-se necessidade de ações corretivas e pontuais no referido talude.</p>

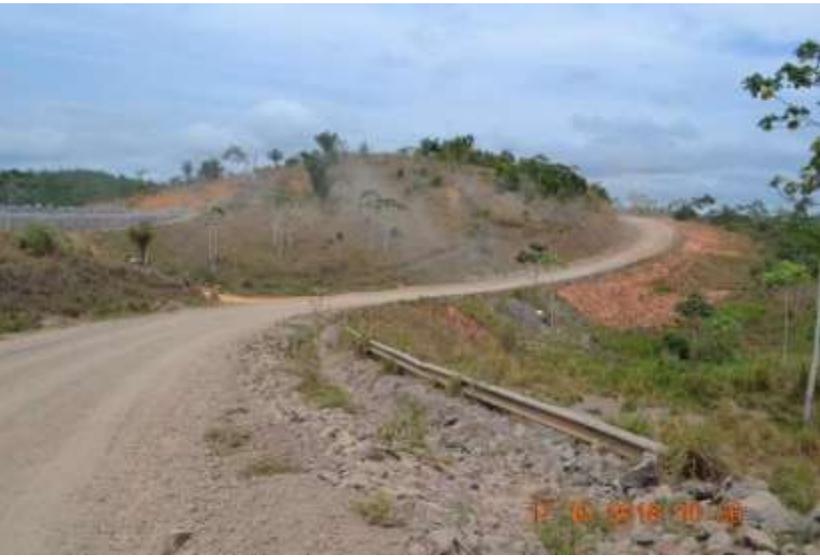
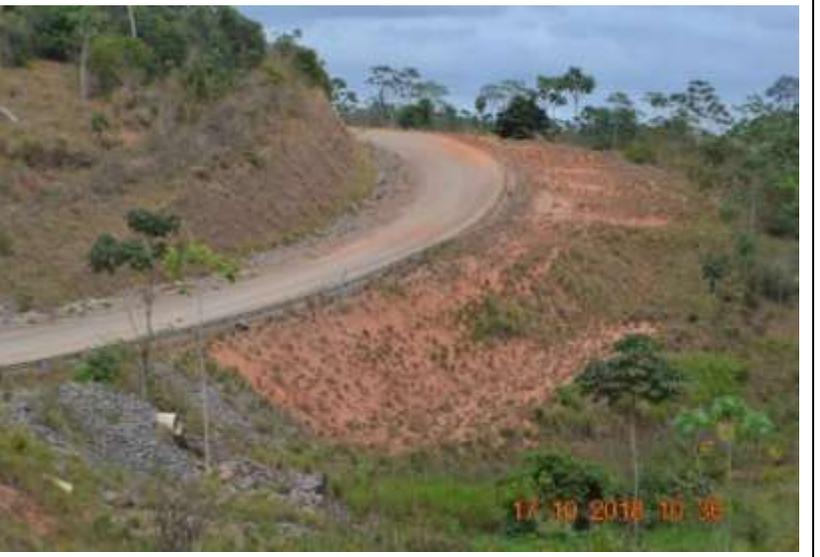
Descrição – Reservatório Intermediário	Vistoria – Outubro / 2018	Área estável de talude de corte de estrada com regeneração vegetal ao longo de sua extensão. Ponto que poderá ser removido da rede de monitoramento.

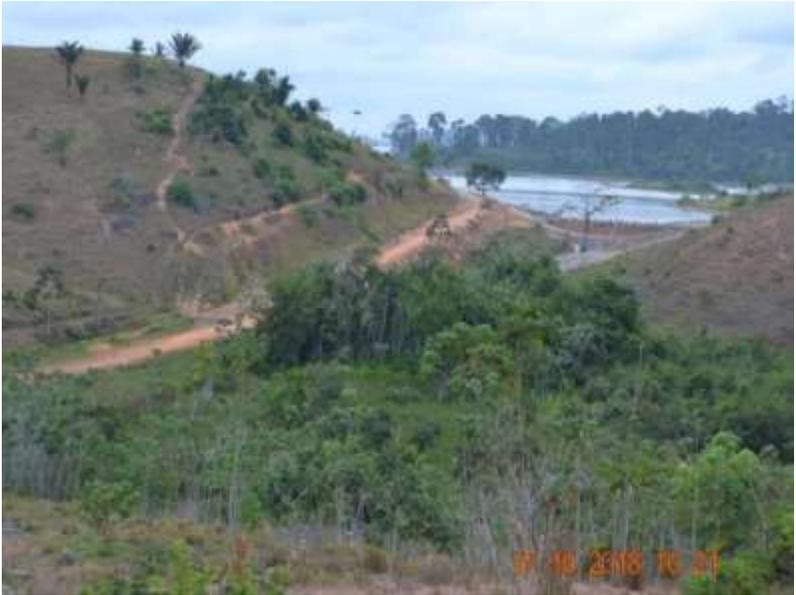
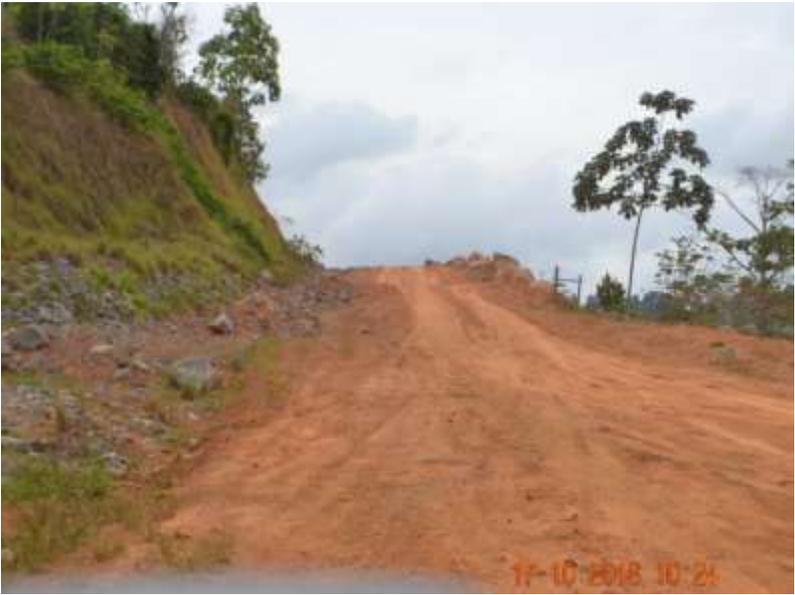
Descrição – Reservatório Intermediário (Acesso)	Vistoria – Outubro / 2018	Encosta formada por solo, contendo um talude de corte relacionado a via de acesso existente. Durante a visita, estavam sendo realizadas obras de melhorias na via de acesso, com colocação de enrocamento na valeta de drenagem ali existente no pé do referido talude para melhoria do escoamento das águas pluviais, evitando o possível desenvolvimento de processos erosivos. Ponto que está associado ao PRAD – PBA 3.2.
