## ANEXO FOTOGRAFICO

**Registro Fotográfico dos pontos visitados, em Janeiro e Abril/2018, referentes às áreas contempladas no PRAD (PBA 3.2)**

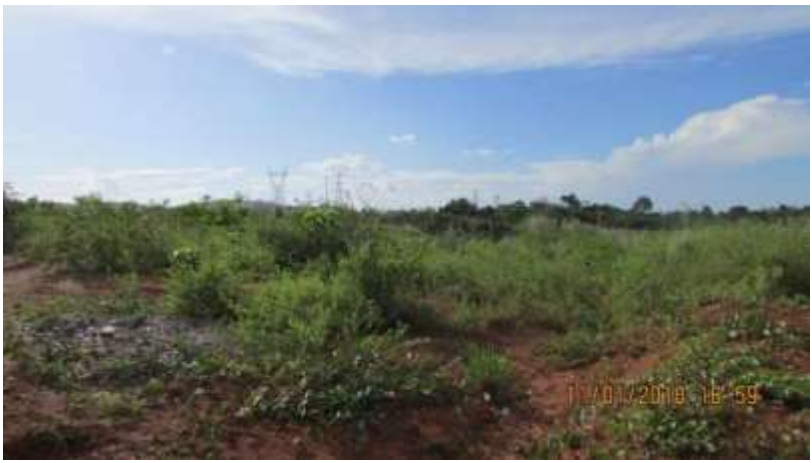
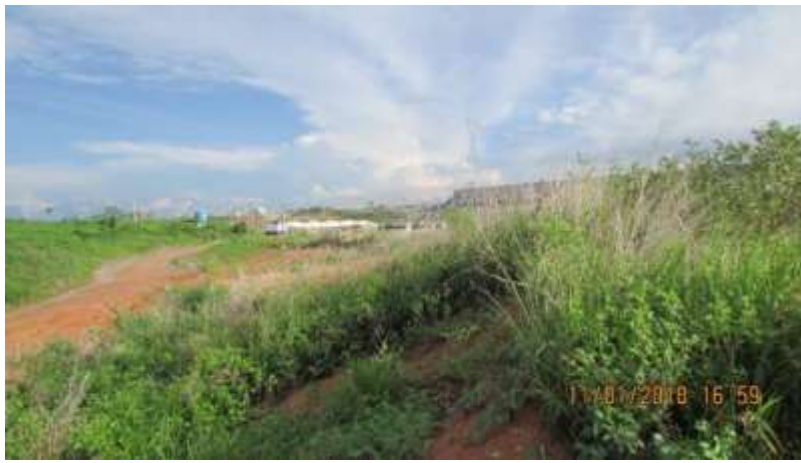
ID	Local	X	Y
BF5	Sítio Belo Monte	413.187	9.654.928
<b>Vistoria – Janeiro/ 2018</b>	Bota-fora. De acordo com o 12º Relatório Consolidado do PRAD, a área total em recuperação no bota-fora é 4,74 ha, com a metodologia de plantio em quincôncio.

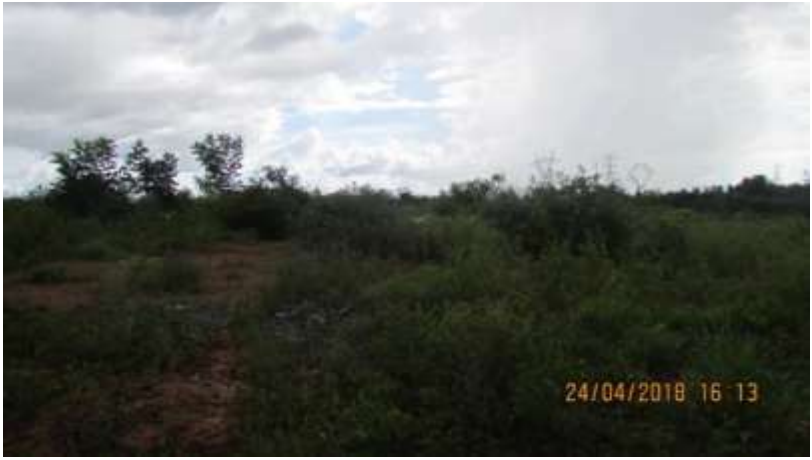
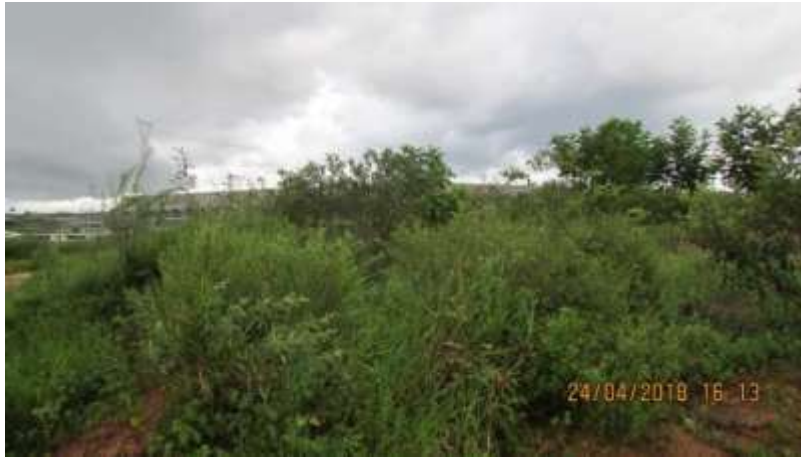
Em relação à abril/2017 se observa que a vegetação está bem mais adensada, restando poucos locais com pequenas porções de solo exposto.

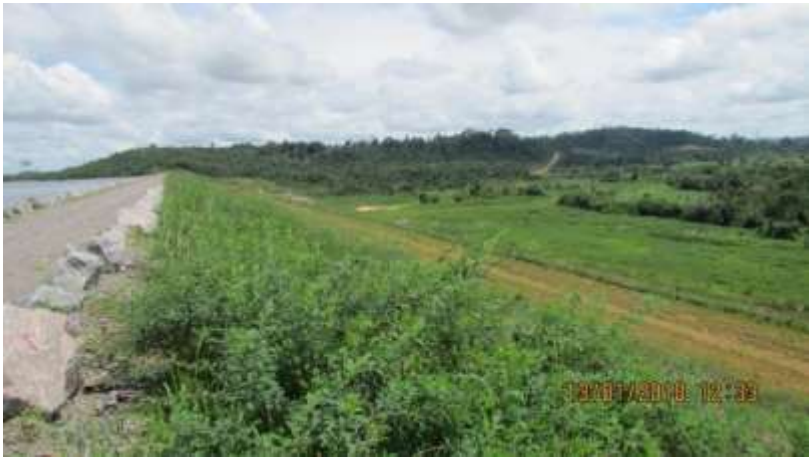
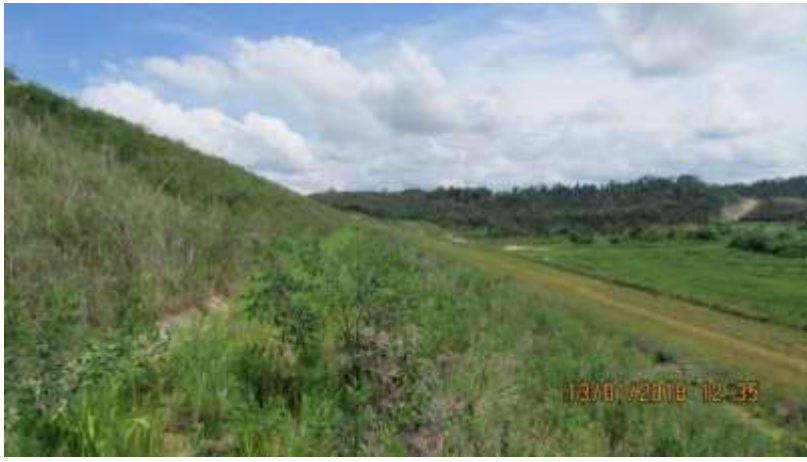
ID	Local	X	Y
13	Dique 19B/Sítio Bela Vista	416.514	9.635.626
Vistoria – Janeiro / 2018	<p>PRAD em execução. Foram realizadas: conformação, drenagem e revegetação com biomanta e gramíneas.</p> <p>Área aparentemente estável.</p>

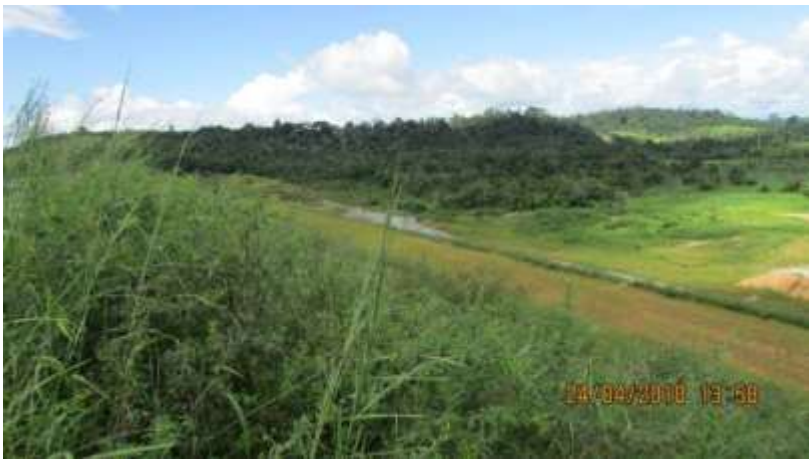
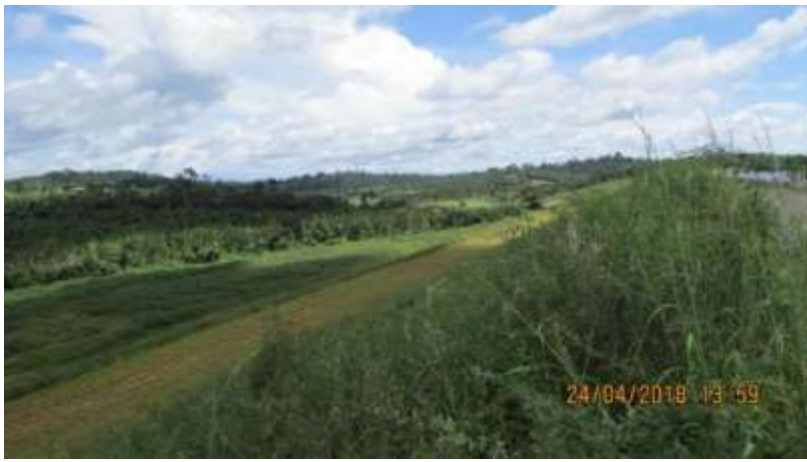
Vistoria – Abril / 2018	<p>Área aparentemente estável.</p>

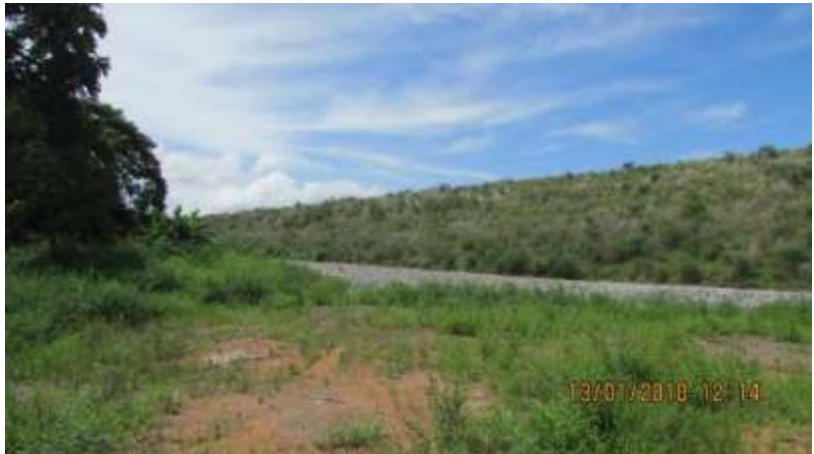
ID	Local	X	Y
14	Dique 28/Sítio Bela Vista	412.321	9.632.459
Vistoria – Janeiro/ 2018	<p>PRAD em execução. Foram realizadas: conformação, drenagem e implantação de biomanta.</p>

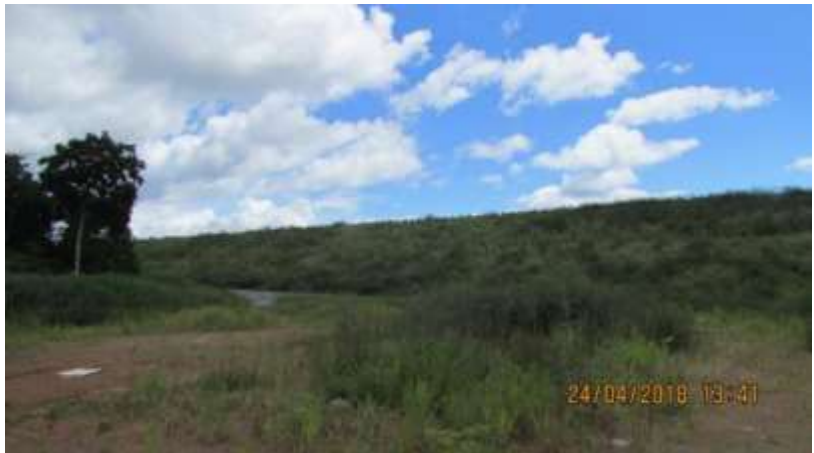
Vistoria – Abril / 2018	<p>Área aparentemente estável. Talude revegetado. Algumas porções com solo exposto.</p>

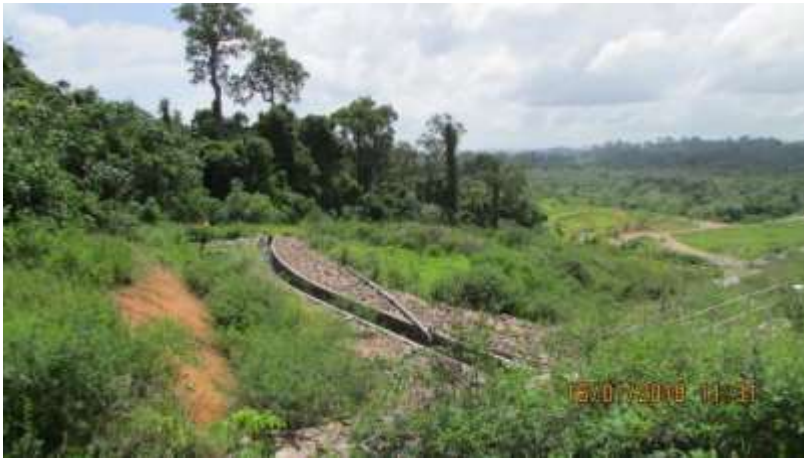
ID	Local	X	Y
17	Dique 13/Sítio Bela Vista	417.375	9.642.325
Vistoria – Janeiro / 2018	<p>Área a jusante do Dique 13, que de acordo com as informações fornecidas referentes ao PBA 3.2, refere-se ao sistema de vazão sanitária dos igarapés.</p> <p>Talude com conformação, drenagem e implantação de biomanta e gramíneas.</p>

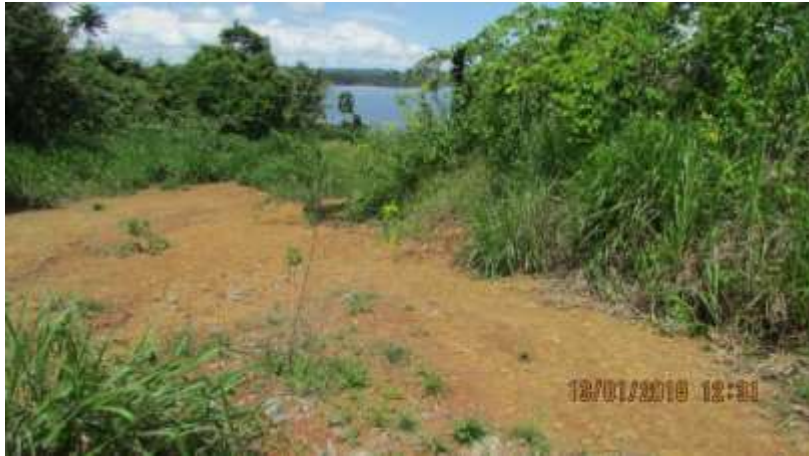
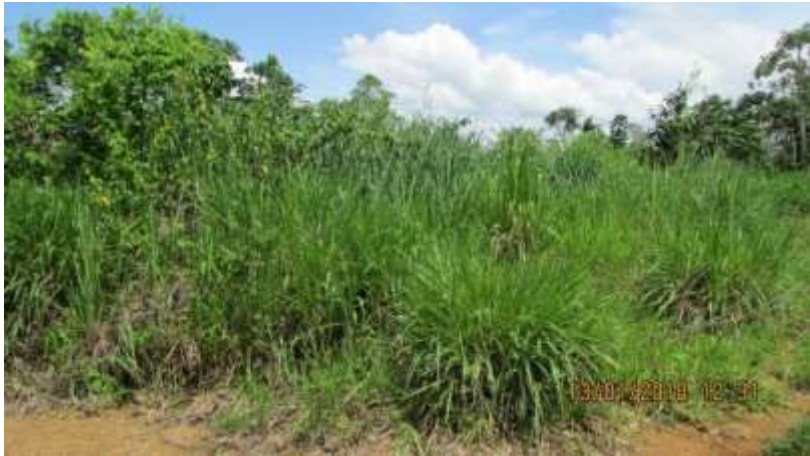
ID	Local	X	Y
21	Sítio Bela Vista	415.390	9.635.215
Vistoria – Janeiro/ 2018	<p>Área de apoio, próximo ao dique 19 D e pátio final 12. Foram realizadas atividades de reconformação. Área revegetada com gramíneas, porém ainda há porções com solo exposto.</p>

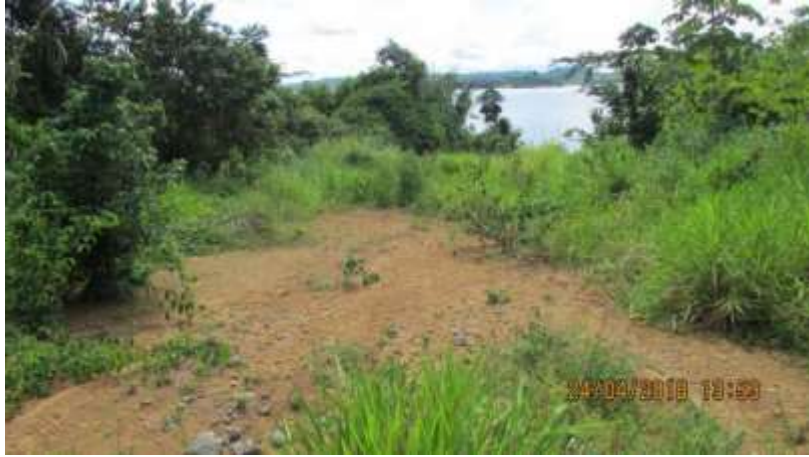
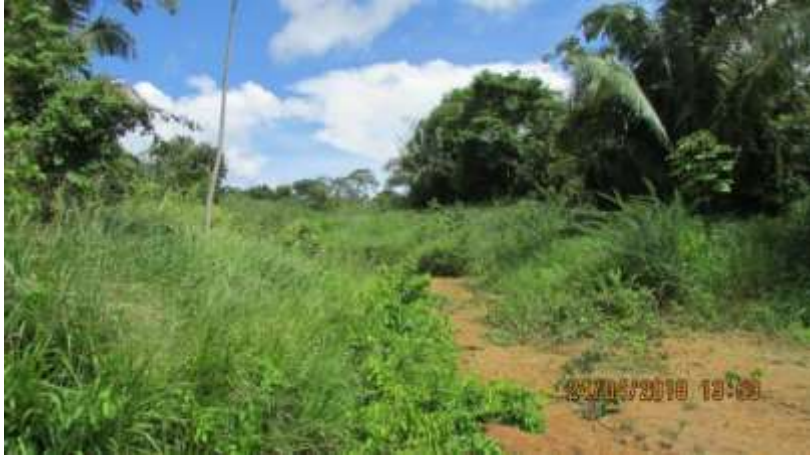
Vistoria – Abril / 2018	<p>Ainda é possível observar porções com solo exposto.</p>

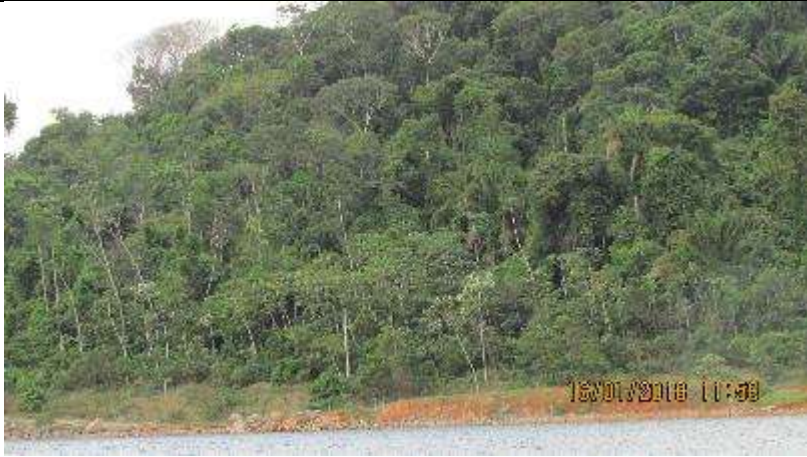
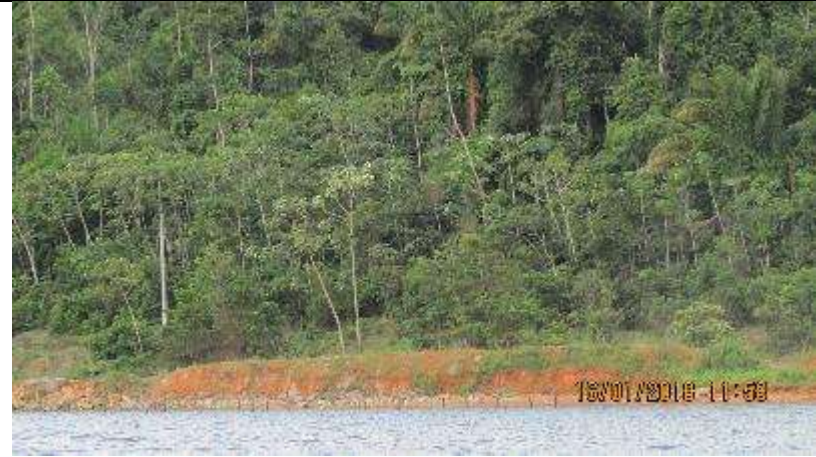
ID	Local	X	Y
25	Sítio Belo Monte	412.808	9.652.895
Vistoria – Janeiro / 2018	Área próxima à BVSA (ponto coincidente com o ponto RI25 do PBA 10.3), com algumas porções de solo exposto às intempéries, porém com início de revegetação nas porções mais planas. Talude mais exposto devido ao período de vazante.

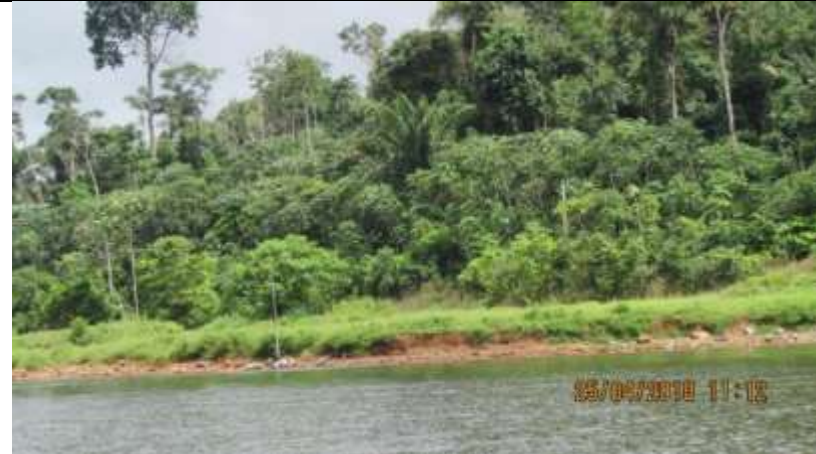
Vistoria – Abril / 2018	Talude menos exposto devido ao período de cheia.

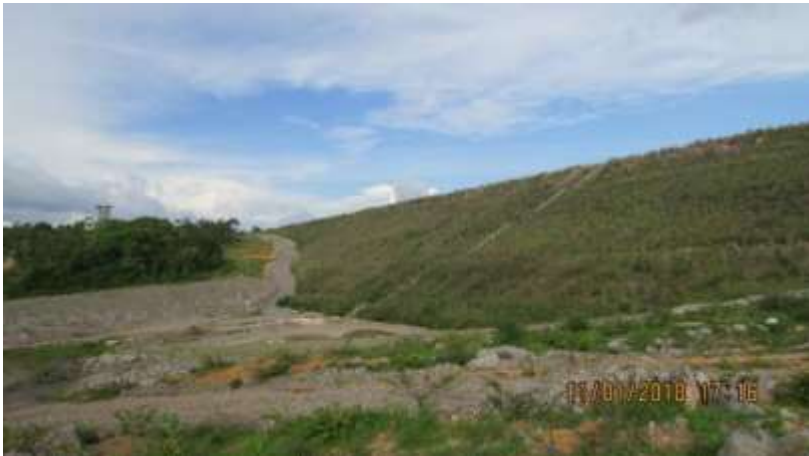
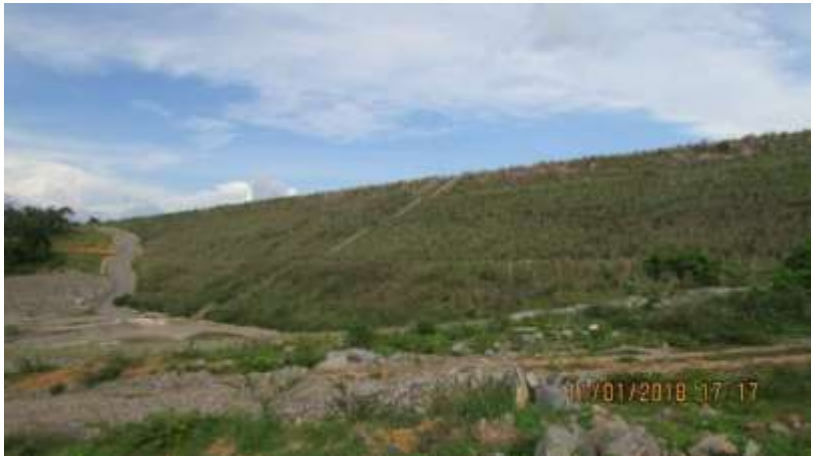
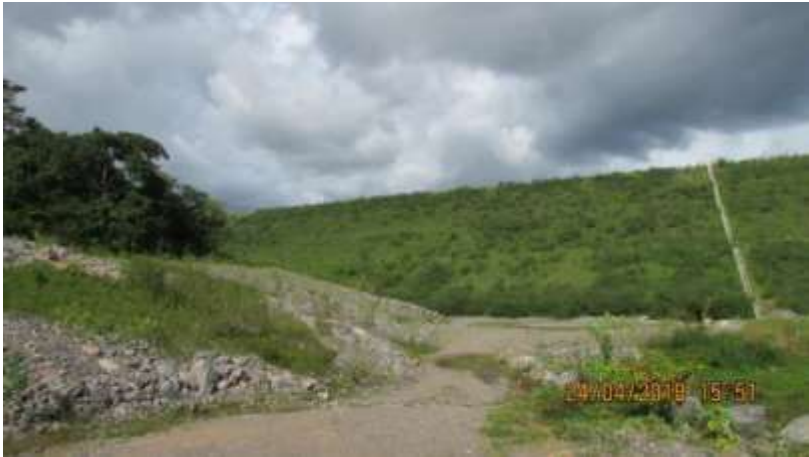
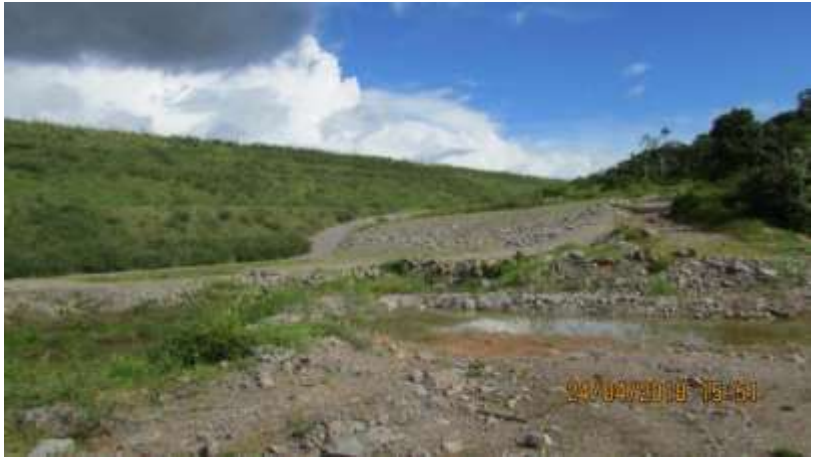
ID	Local	X	Y
26	Dique 7B/Sítio Belo Monte	411.756	9.650.697
Vistoria – Janeiro / 2018	PRAD em execução. Foram realizados serviços de conformação, drenagem e revegetação.

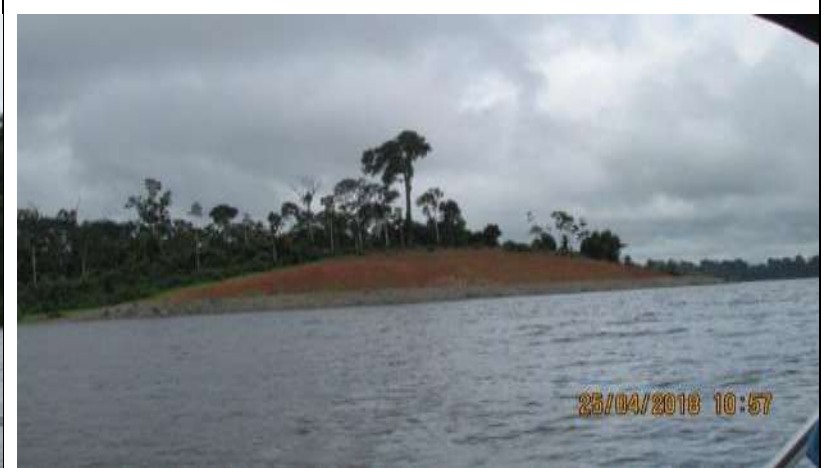
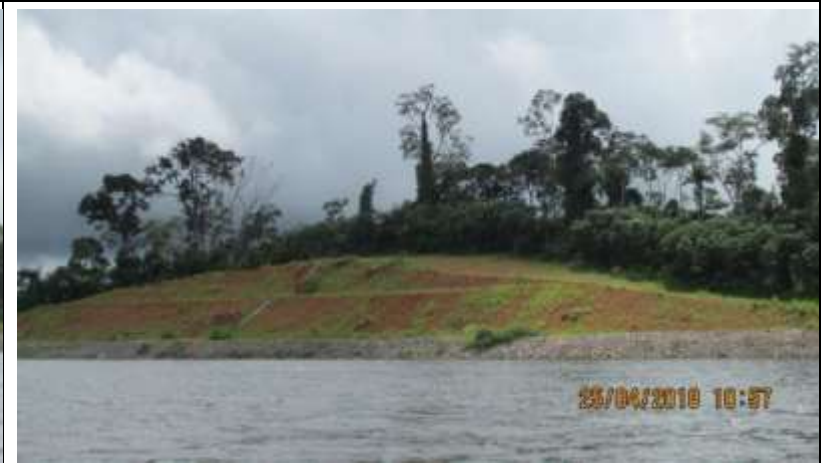
Em relação à janeiro/2018, foi observada apenas leve adensamento das gramíneas. Sulcos erosivos em desenvolvimento nas porções com solo exposto.

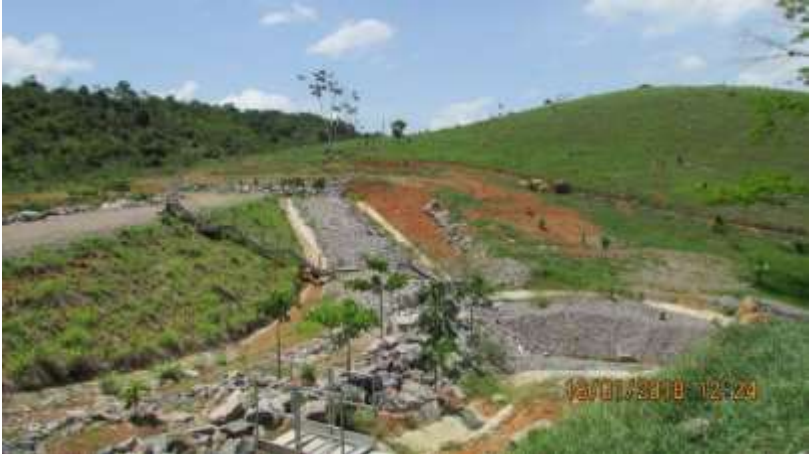
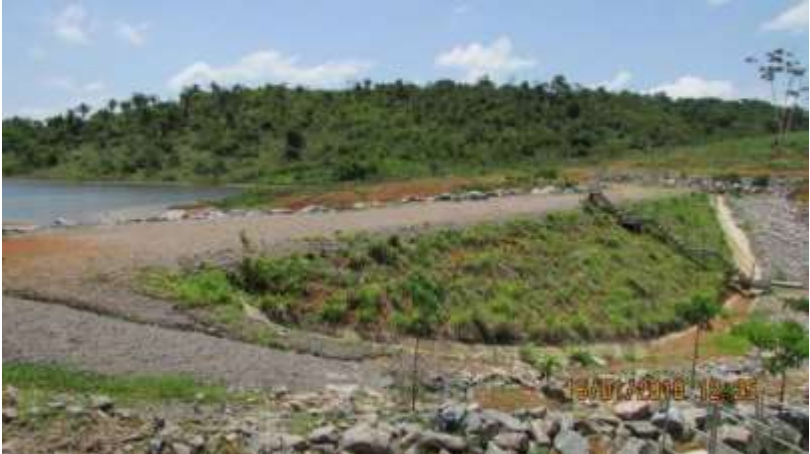
ID	Local	X	Y
37	Sítio Belo Monte	407.205	9.647.693
Vistoria – Janeiro/ 2018	<p>Área próxima ao BF-2 e Dique 1, antigo acesso pelo travessão 45. De acordo com as informações fornecidas referentes ao PBA 3.2, foram feitos camalhões em rocha e bacias de dissipação de energia. Sulcos erosivos ativos, no 12ºRC foi sugerido que fossem feitas novas intervenções de engenharia, como o preenchimento dos sulcos erosivos ou retaludamento com revegetação.</p>

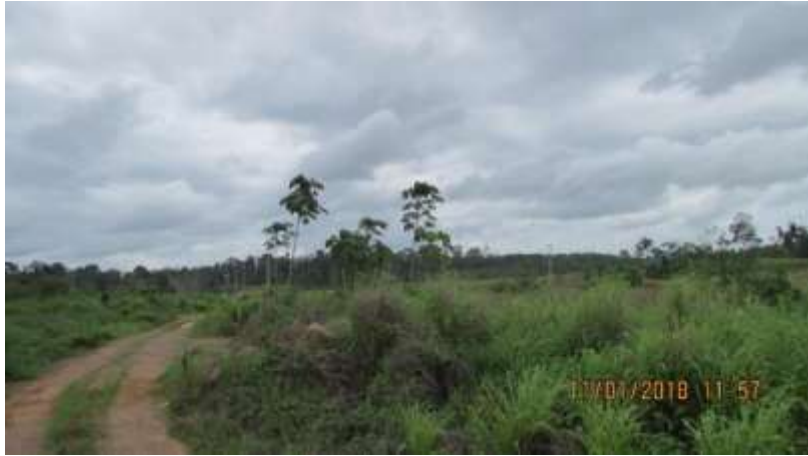
ID	Local	X	Y
40	BF-36B/37/Sítio Canais	400.307	9.635.797
Vistoria – Janeiro / 2018	<p>Área revegetada com gramíneas e espécies arbóreas nativas da região em uma área de 71,4 há plantados no período agrícola 2013/2014 e 2014/2015).</p> <p>No 12º RC, foi solicitada ao IBAMA a remoção deste ponto da rede de monitoramento.</p>

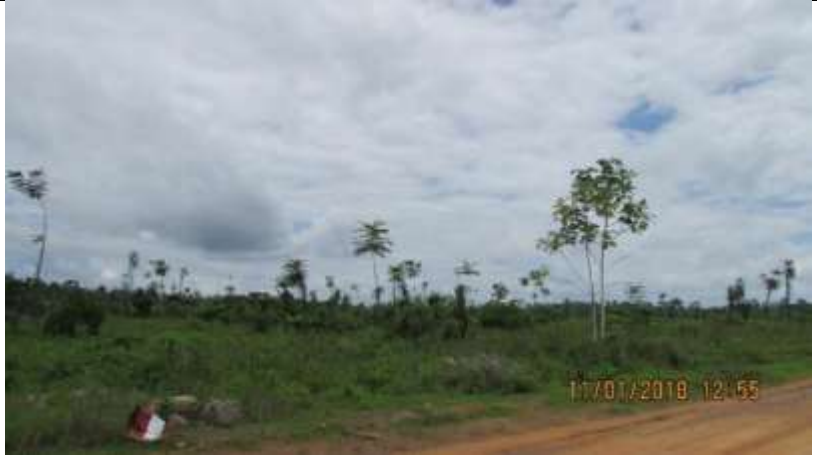
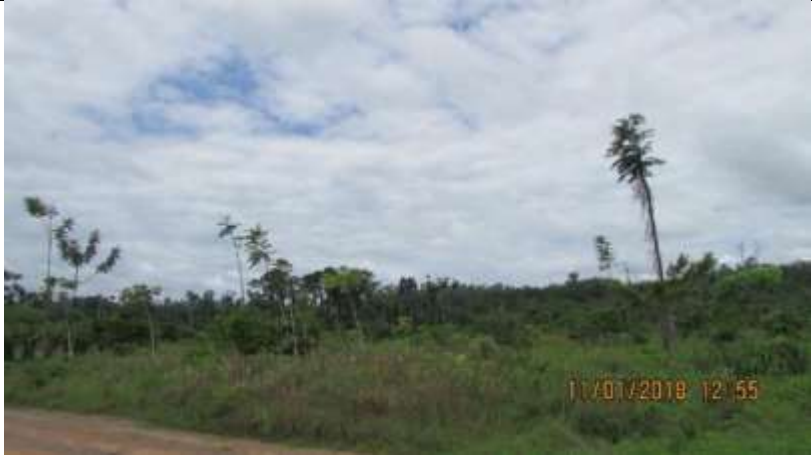
ID	Local	X	Y
41	BF-39/Sítio Canais	402.375	9.636.463
Vistoria – Janeiro/ 2018	<p>Área revegetada com espécies herbáceas e arbóreas nativas da região em uma área de 9,49 ha nos períodos agrícola 2013/2014 e 2014/2015.</p>

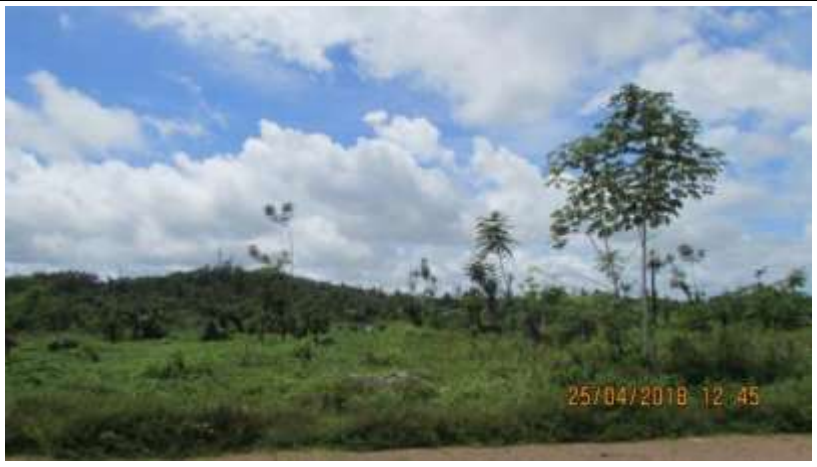
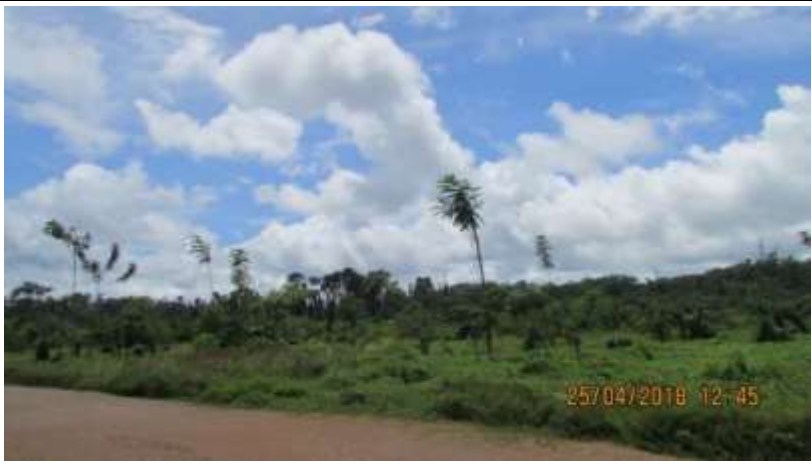
Vistoria – Abril / 2018	<p>Área revegetada. No 12º RC, foi solicitada ao IBAMA a remoção deste ponto da rede de monitoramento.</p>

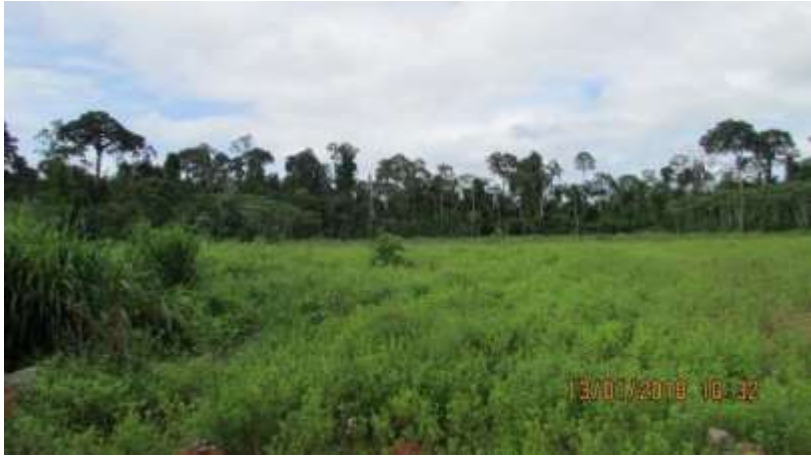
ID	Local	X	Y
52	BF-26/Sítio Canais	394.429	9.628.694
Vistoria – Janeiro / 2018	PRAD em execução. Realizado o plantio de espécies herbáceas e arbóreas nativas da região em uma área de 2,33 ha através da metodologia de nucleação.

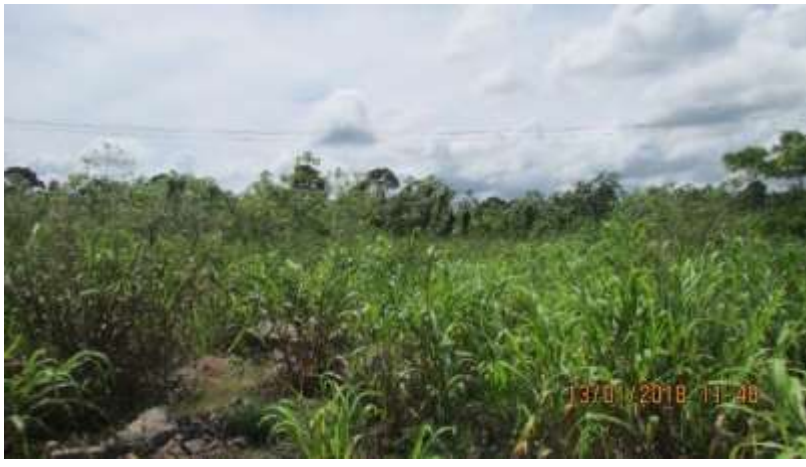
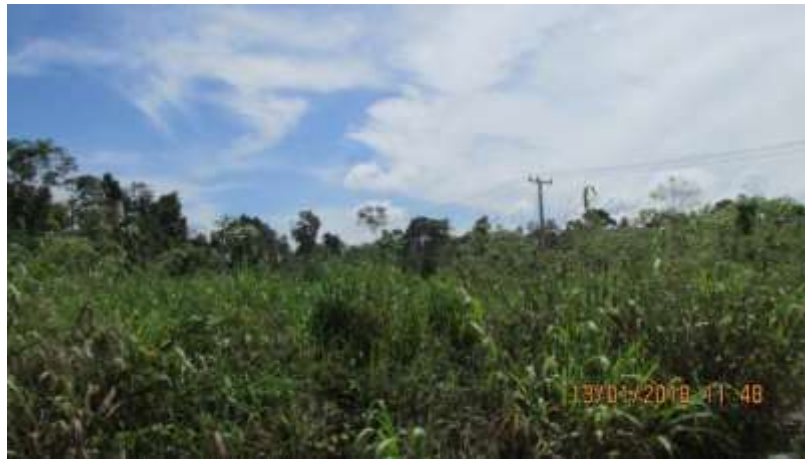
ID	Local	X	Y
53	BF-17/Sítio Canais	400.538	9.635.240
Vistoria – Janeiro / 2018	<p>PRAD executado (em processo de revegetação por gramíneas, pontualmente ainda há solo exposto). Foi realizado o plantio de espécies herbáceas e arbóreas nativas da região pela metodologia de quinconcio “plantio em linha” com espalhamento de solo orgânico em uma área de 10,61 ha.</p>

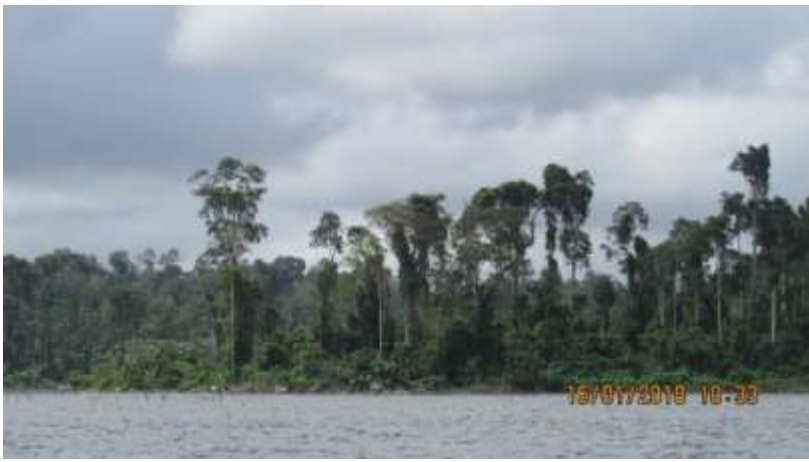
ID	Local	X	Y
57	Sítio Canais	407.231	9.633.845
<b>Vistoria – Janeiro/ 2018</b>	<p>Antiga área de exploração, atualmente submersa.</p> <p>No 12º RC, foi solicitada ao IBAMA a remoção deste ponto da rede de monitoramento.</p>

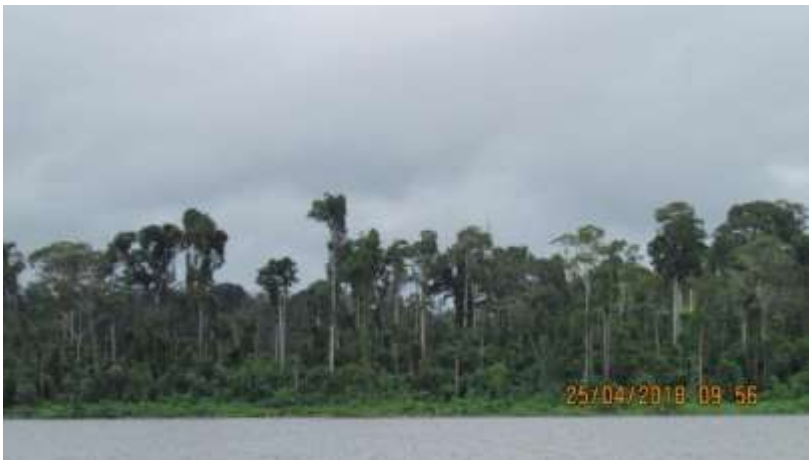
<b>Vistoria – Abril / 2018</b>	<p>No 12º RC, foi solicitada ao IBAMA a remoção deste ponto da rede de monitoramento.</p>

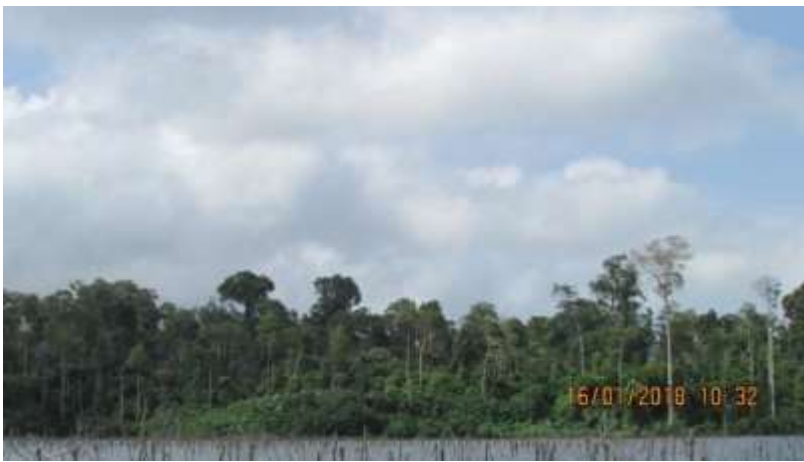
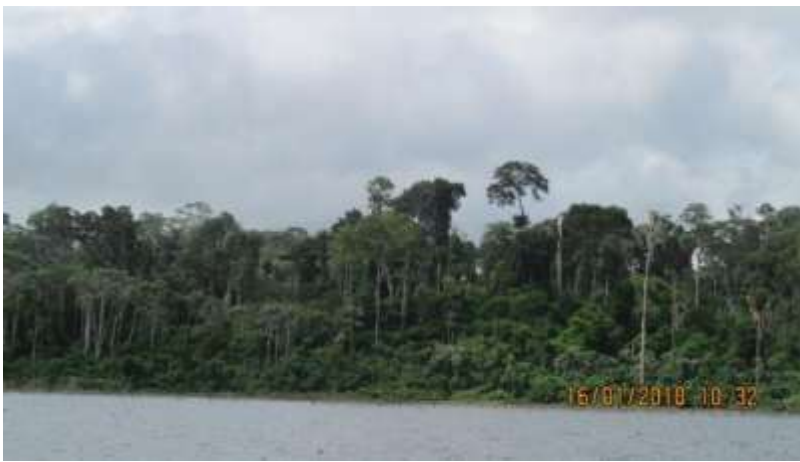
ID	Local	X	Y
58	Sítio Canais	406.655	9.634.279
Vistoria – Janeiro/ 2018	<p>Antiga área de exploração, atualmente submersa.</p> <p>No 12º RC, foi solicitada ao IBAMA a remoção deste ponto da rede de monitoramento.</p>

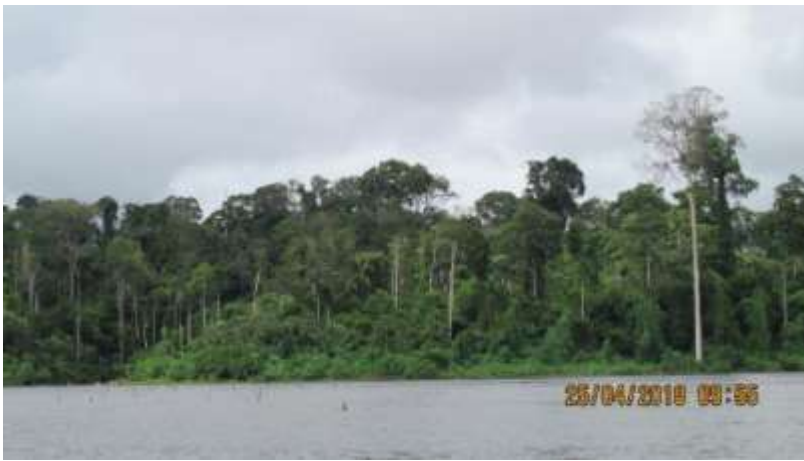
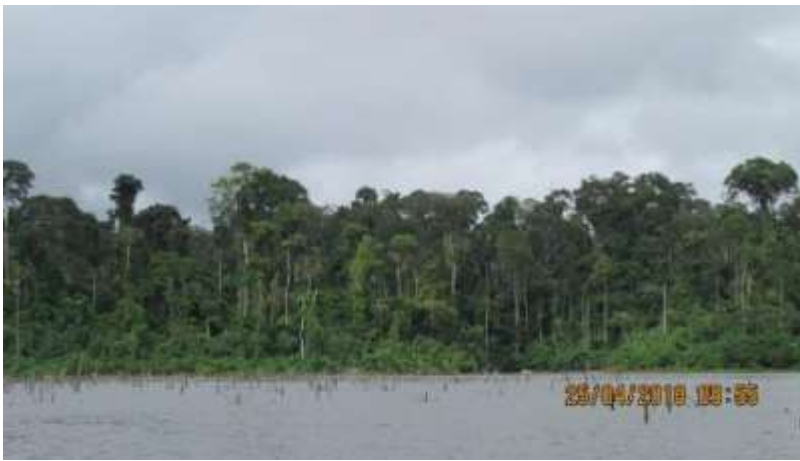
Vistoria – Abril / 2018	<p>No 12º RC, foi solicitada ao IBAMA a remoção deste ponto da rede de monitoramento.</p>

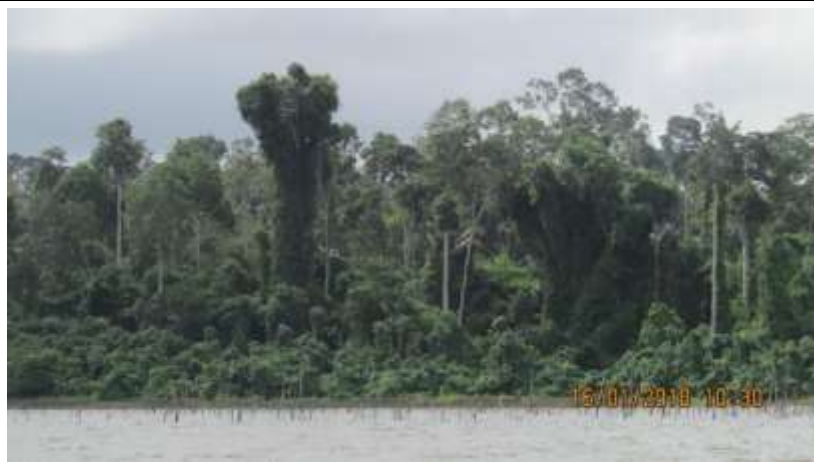
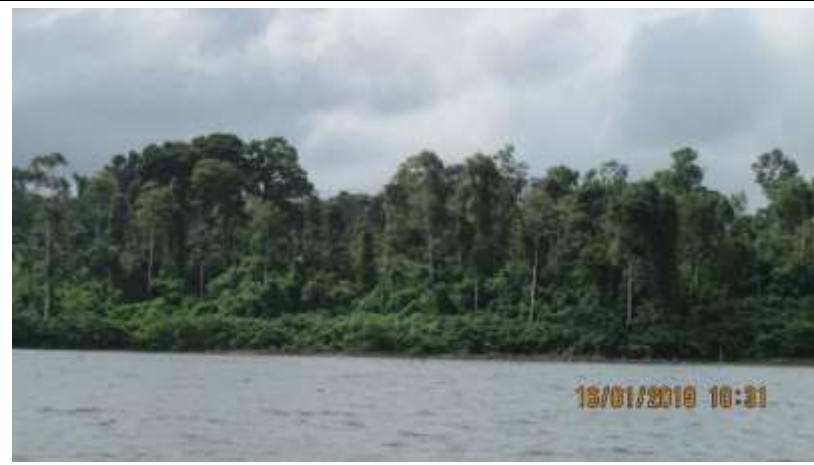
ID	Local	X	Y
59	BF-22/23/Sítio Canais	405.934	9.634.503
Vistoria – Janeiro / 2018	Antiga área de bota fora, atualmente submersa.

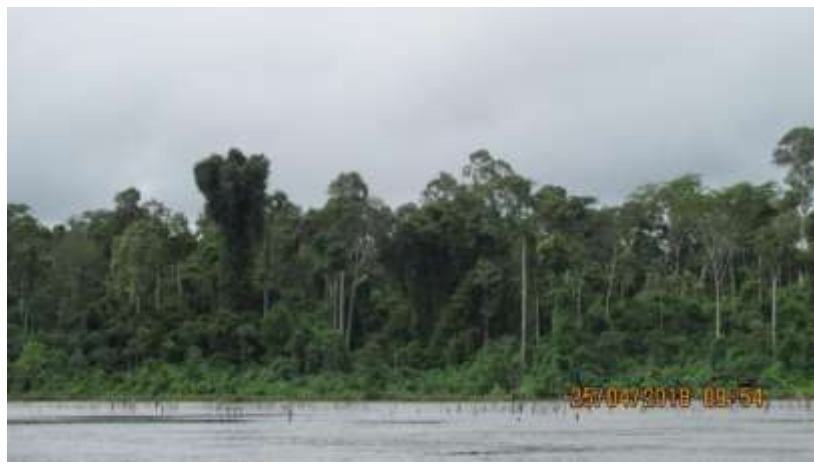
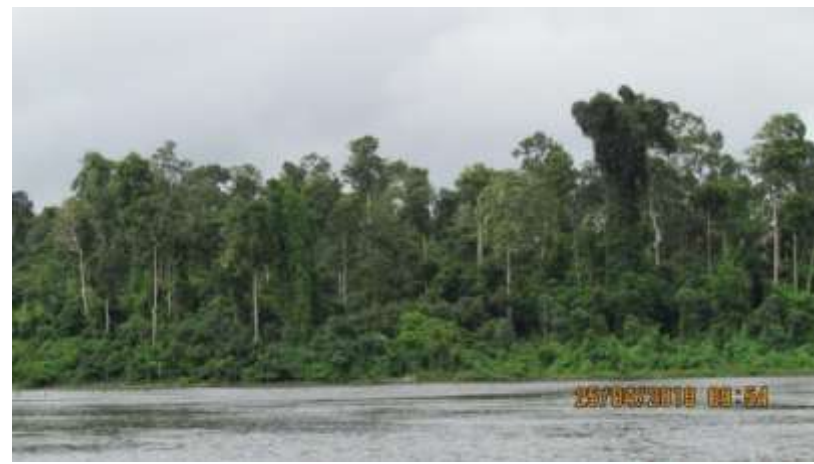
Vistoria – Abril / 2018	Considerando que, mesmo com o nível baixo da lâmina de água do reservatório, durante o período de seca, não foi observada exposição de solo e/ou início de desenvolvimento de processos erosivos, este ponto poderá ser excluído da rede de monitoramento.

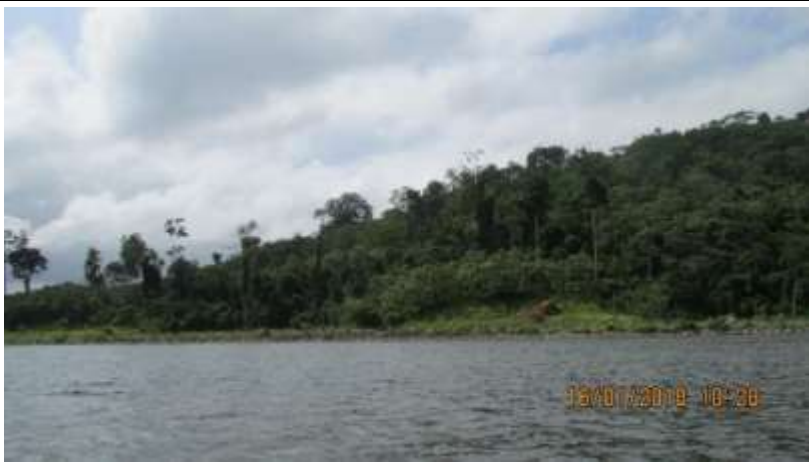
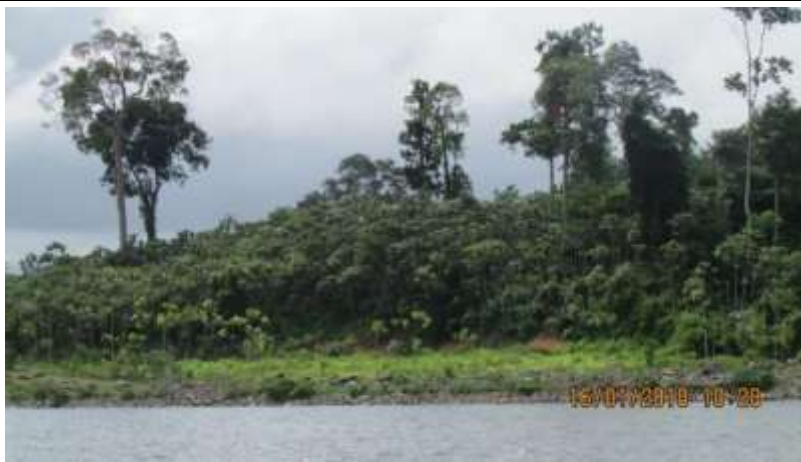
ID	Local	X	Y
62	BF-22/Sítio Canais	404.900	9.634.835
Vistoria – Janeiro/ 2018	Antiga área de bota fora, atualmente submersa. Margem levemente mais exposta devido período de vazante.

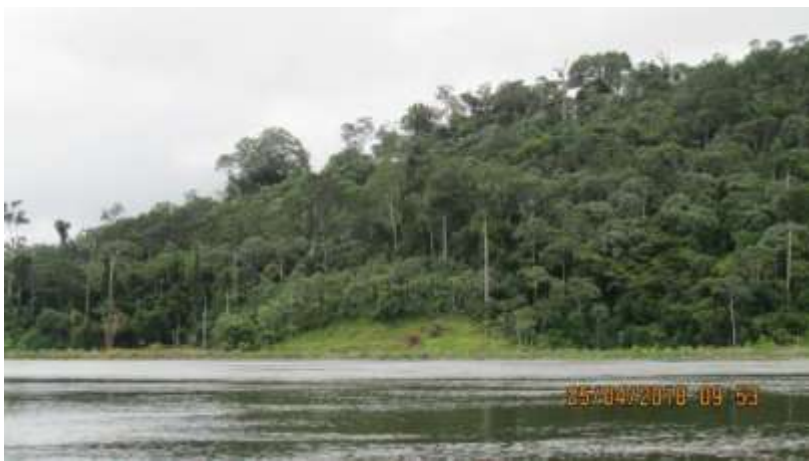
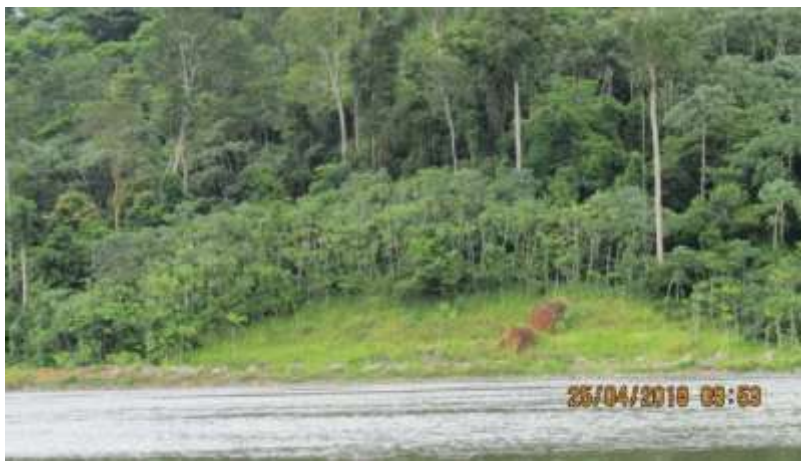
Vistoria – Abril / 2018	Área aparentemente estável, margem menos exposta devido ao período de cheia.

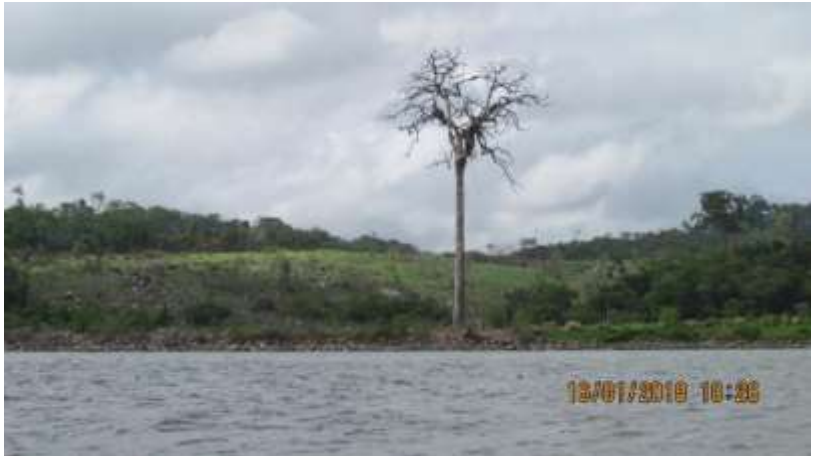
ID	Local	X	Y
63	BF-21/Sítio Canais	404.446	9.635.036
Vistoria – Janeiro/ 2018	<p>Antiga área de bota fora.</p> <p>No 12º RC, foi solicitada ao IBAMA a remoção deste ponto da rede de monitoramento.</p>

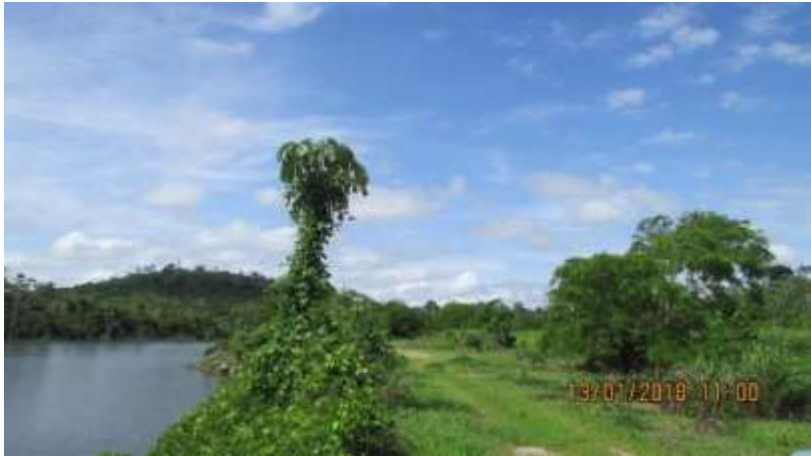
ID	Local	X	Y
65	BF-8/Sítio Canais	402.878	9.635.490
Vistoria – Janeiro/ 2018	Área em processo de revegetação por gramíneas, aparentemente estável.

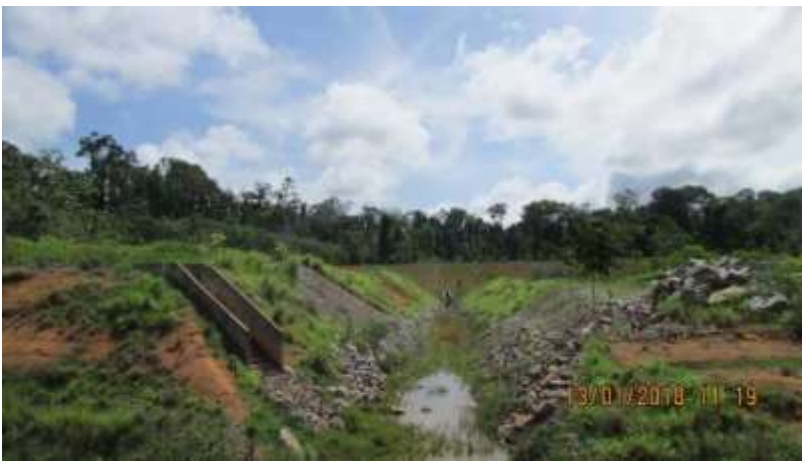
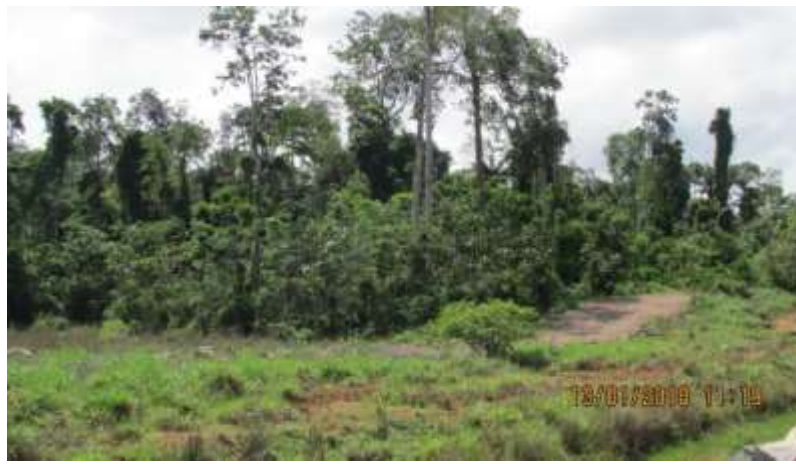
ID	Local	X	Y
67	BF-9/Sítio Canais	395.387	9.632.089
Vistoria – Janeiro/ 2018	Área com drenos instalados, revegetada com gramíneas.

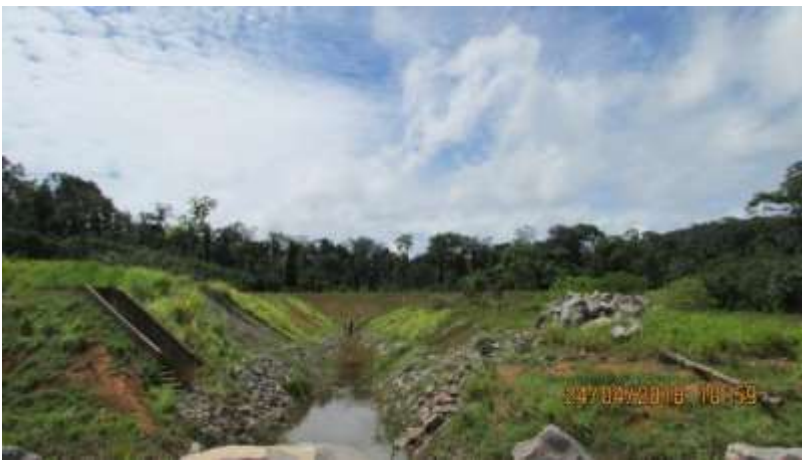
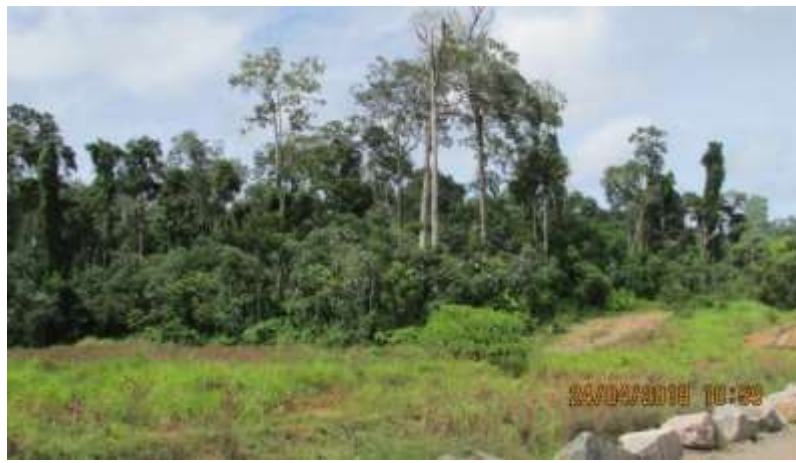
Vistoria – Abril / 2018	Maior densidade de gramíneas.

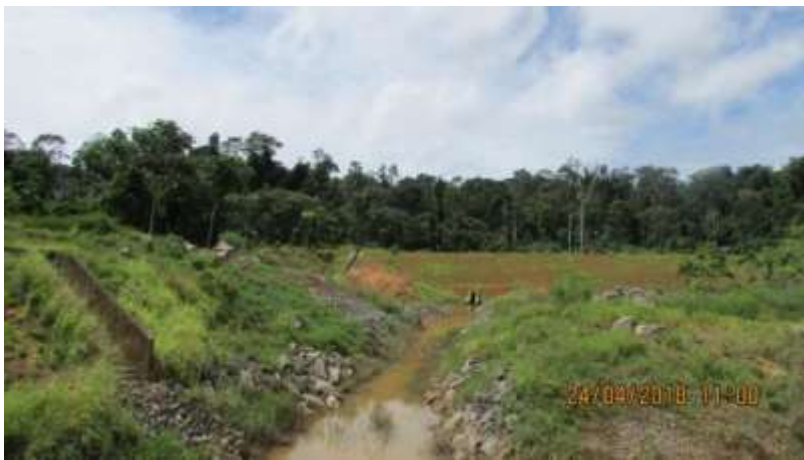
Vistoria – Abril / 2018	Alguns locais com maior densidade de gramíneas.

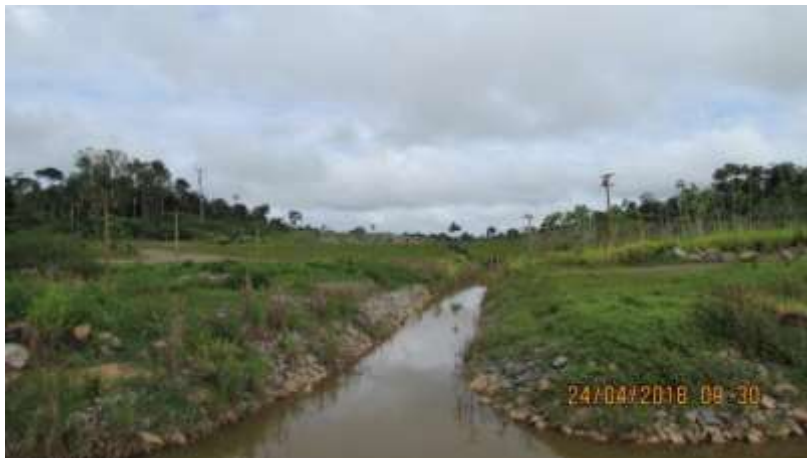
ID	Local	X	Y
74	BF-30/Sítio Canais	395.051	9.632.371
Vistoria – Janeiro / 2018	No BF-30 foi realizado plantio de espécies herbáceas e arbóreas nativas da região em uma área de 23,88 ha através da metodologia de nucleação.	 	 
Vistoria – Abril / 2018	Maior densidade de gramíneas. Área estável e recuperada.

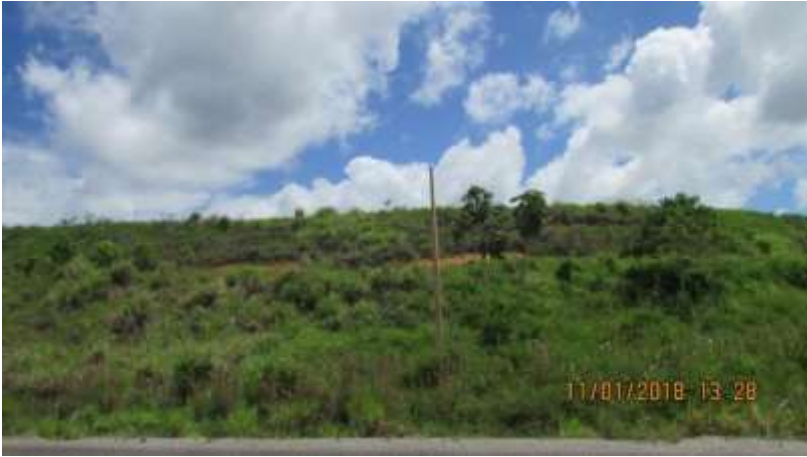
ID	Local	X	Y
78	AE-3A/Sítio Pimental	400.575	9.620.703
Vistoria – Janeiro/ 2018	<p>Pelo PRAD foi realizado plantio de espécies herbáceas e arbóreas nativas da região em uma área de 31,12 ha através da metodologia de nucleação.</p>
