## ANEXO FOTOGRAFICO

**Registro Fotográfico dos pontos visitados, em Janeiro e Abril/2018, referentes às áreas contempladas no PRAD (PBA 3.2)**

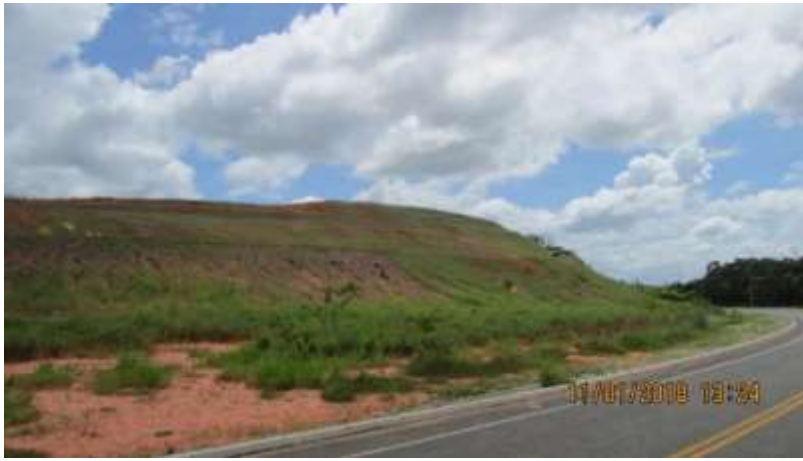
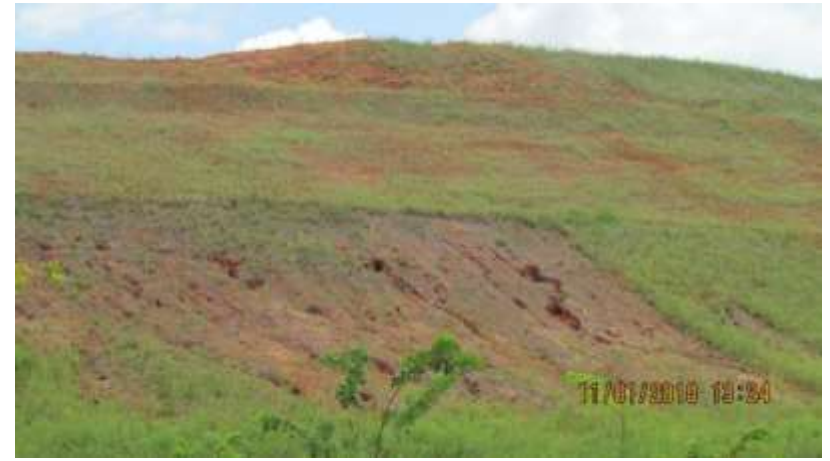
ID	Local	X	Y
79	AE-3/Sítio Pimental	400.871	9.621.638
Vistoria – Janeiro/ 2018	<p>Pelo PRAD foi realizado plantio de espécies herbáceas e arbóreas nativas da região em uma área de 15,46 ha através da metodologia de nucleação.</p> <p>Foram implantadas biomantas nos taludes. Maior densidade de gramíneas, mas ainda há sulcos erosivos em desenvolvimento.</p>

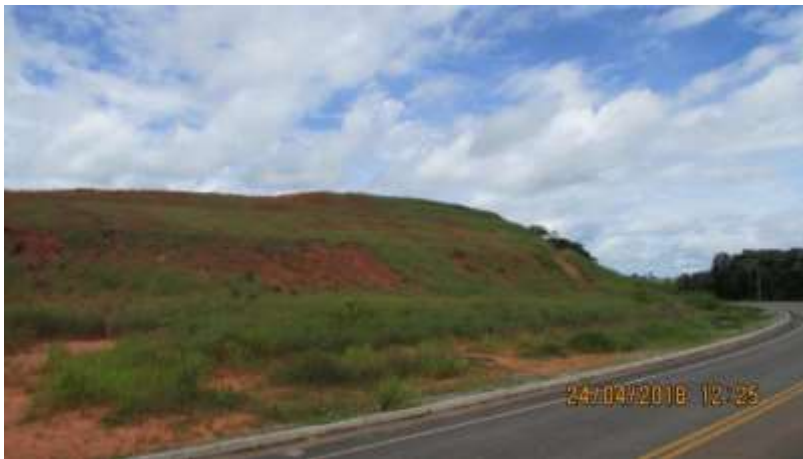
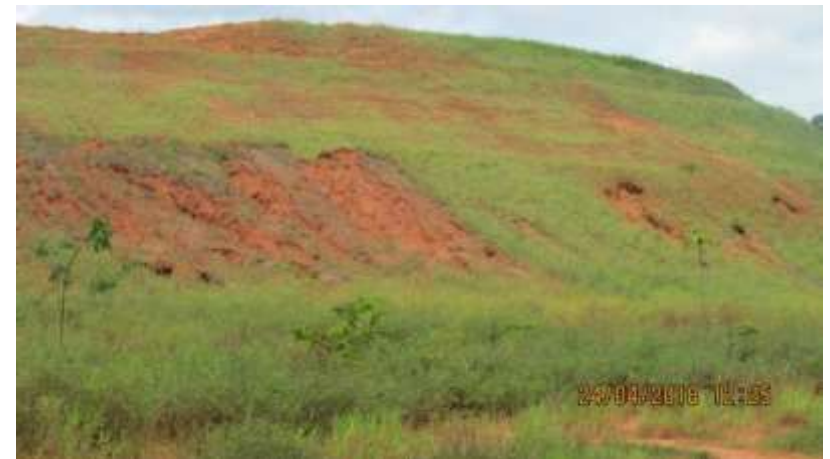
<p>Sulcos erosivos em pleno desenvolvimento nas porções que apresentam solo exposto..</p>

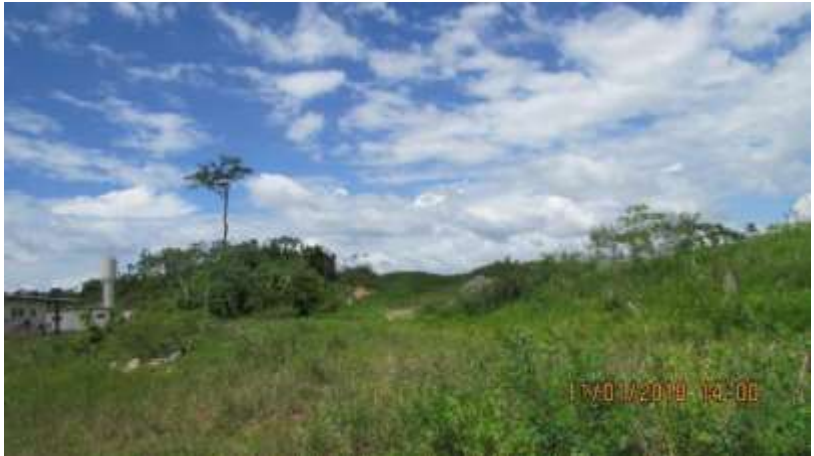
ID	Local	X	Y
80	AE-1/Sítio Pimental	393.266	9.621.680
Vistoria – Janeiro/ 2018	<p>Área de exploração encerrada, com serviços de conformação e drenagem para posterior plantio de espécies arbóreas.</p>

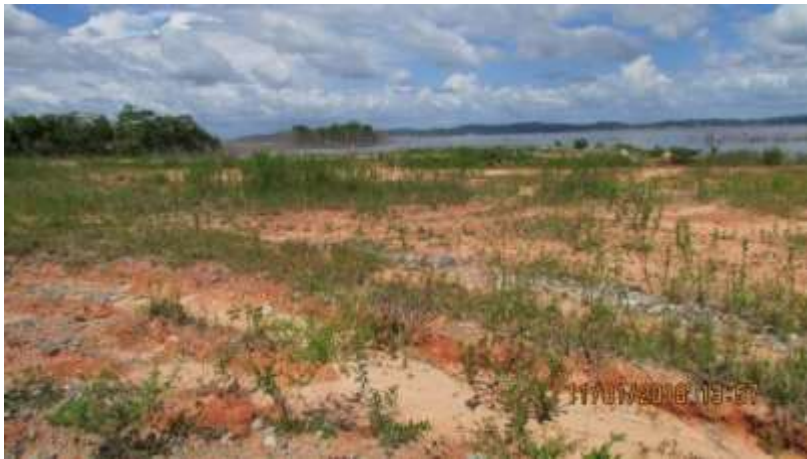
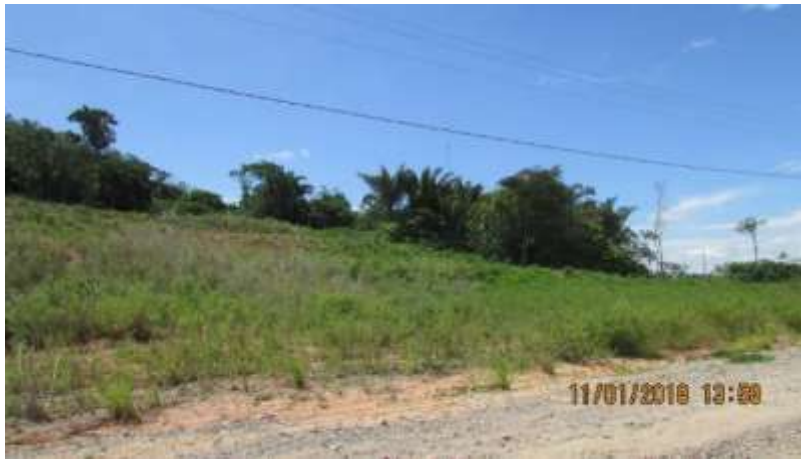
ID	Local	X	Y
82	AE-1/Sítio Pimental	393.478	9.621.244
Vistoria – Janeiro / 2018	Foram realizadas atividades de conformação e plantio com uso de biomanta. Talude revegetado.

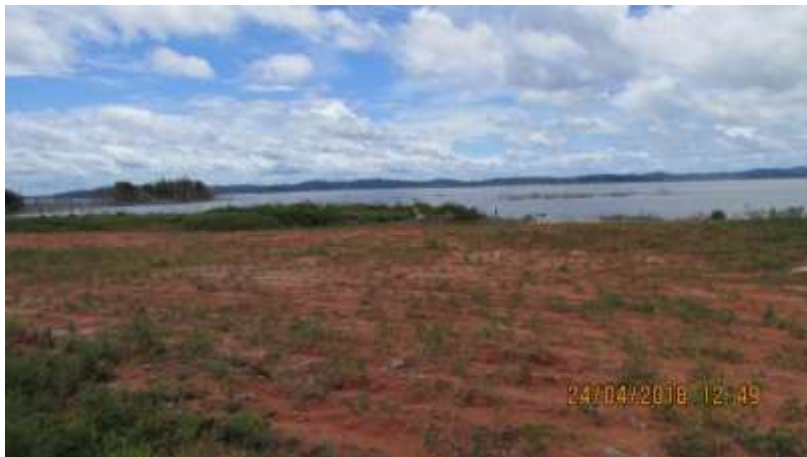
Vistoria – Abril / 2018	Algumas porções apresentam maior densidade de gramíneas. Mas ainda há bastante solo exposto.

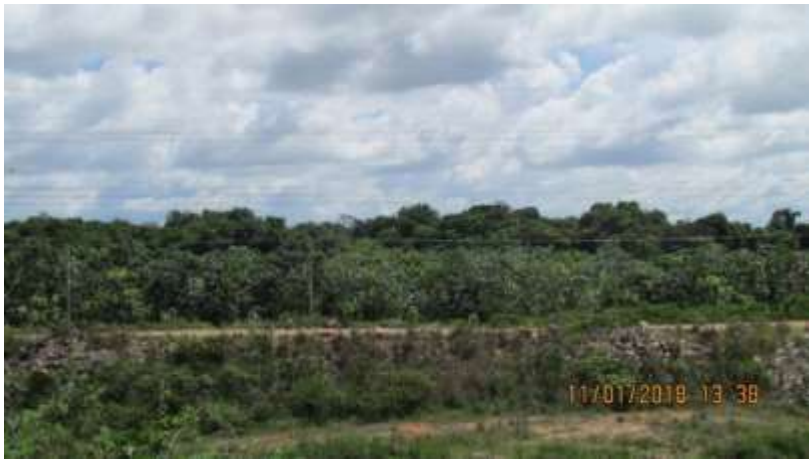
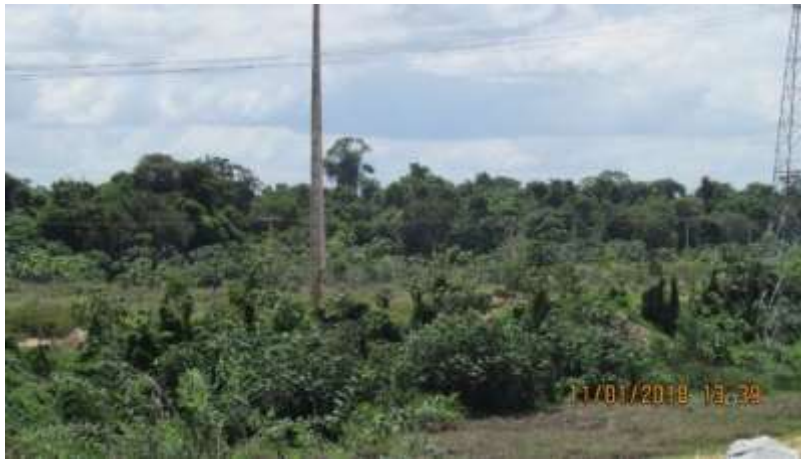
ID	Local	X	Y
83	BF-IPJ/Sítio Pimental	397.058	9.619.788
Vistoria – Janeiro/ 2018	Antigo bota-fora em processo de revegetação. Foi implantado dreno na porção entre a área e a via de acesso.

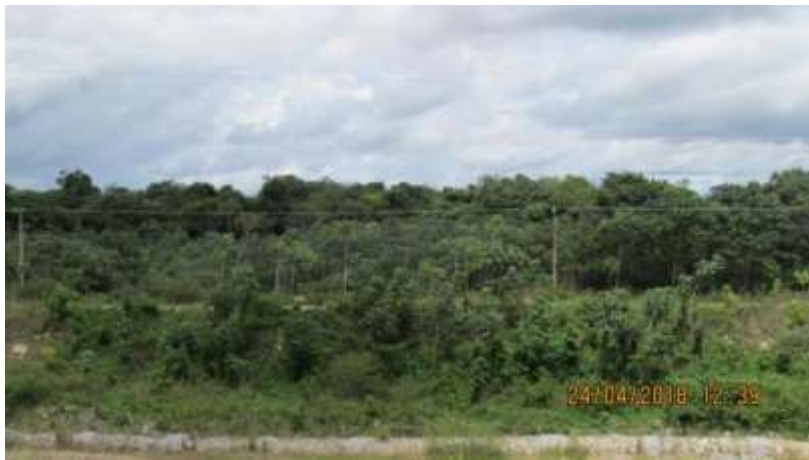
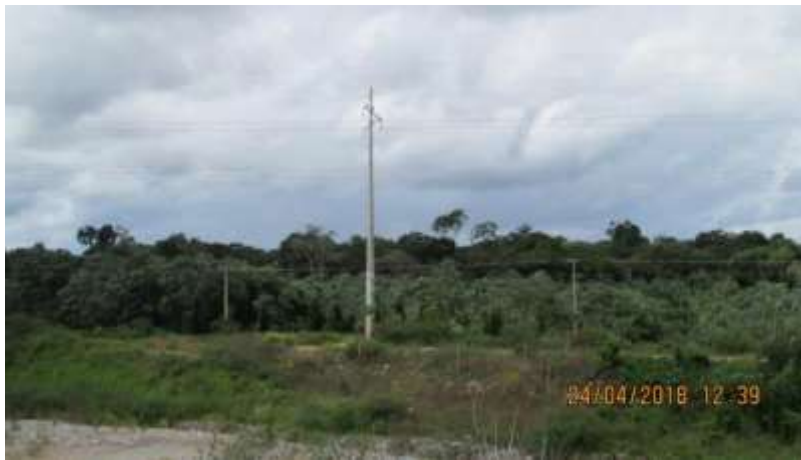
Vistoria – Abril / 2018	Alguns pontos apresentam maior densidade e gramíneas e pequenos arbustos.

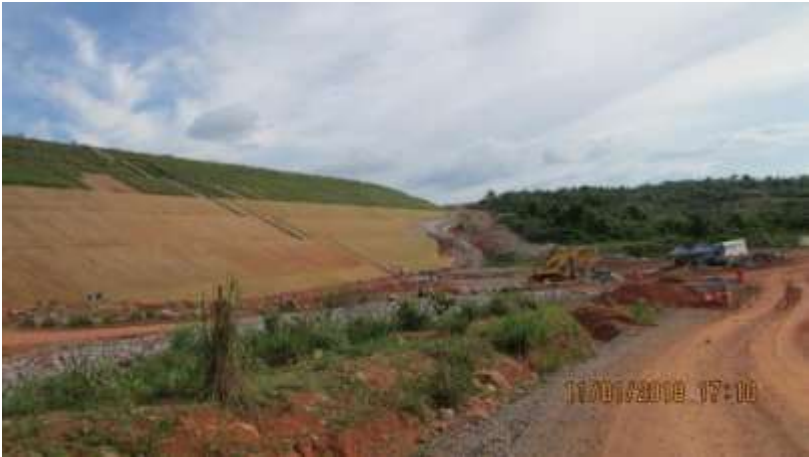
ID	Local	X	Y
86	BVSA/Sítio Belo Monte	412.170	9.652.362
Vistoria – Janeiro / 2018	Foram realizados serviços de conformação e drenagem. Algumas porções do talude apresentam maior densidade de gramíneas. Nos locais com solo foram implantadas biomantas.
