## ANEXO FOTOGRAFICO

**Registro Fotográfico dos pontos visitados, em Julho/2018 e Outubro/2018, referentes às áreas contempladas no PRAD (PBA 3.2)**

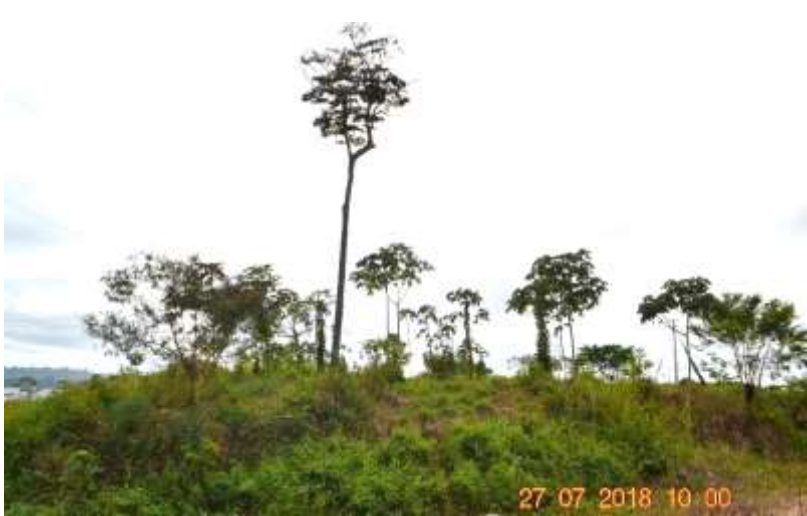
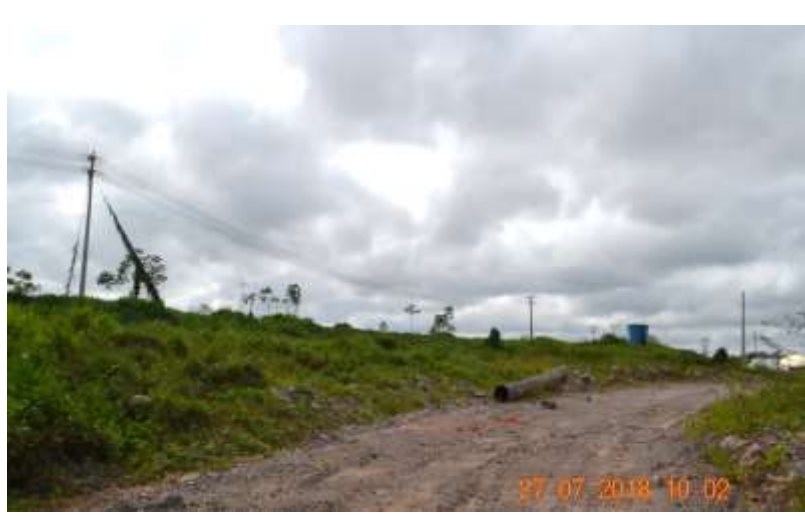
ID	Local	X	Y
BF5	Sítio Belo Monte	413.187	9.654.928
Vistoria – Julho / 2018	<p>Em relação à abril/2017 se observa que a vegetação está bem mais adensada, restando poucos locais com pequenas porções de solo exposto.</p>

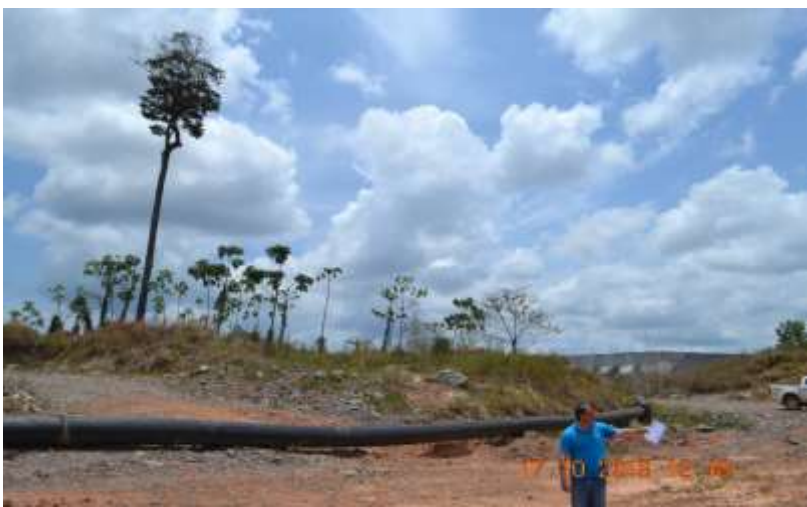
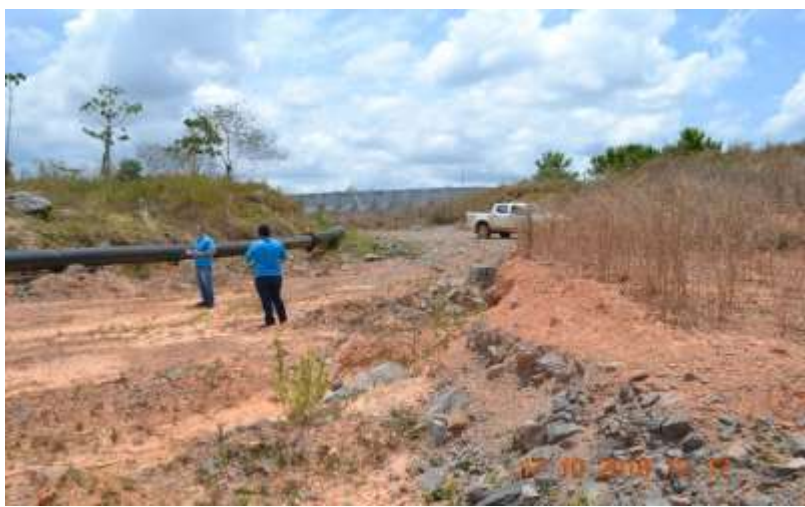
Vistoria – Outubro / 2018	<p>Observa-se ausência de vegetação na área em destaque em decorrência do período de seca na região. Área aparentemente estável.</p>

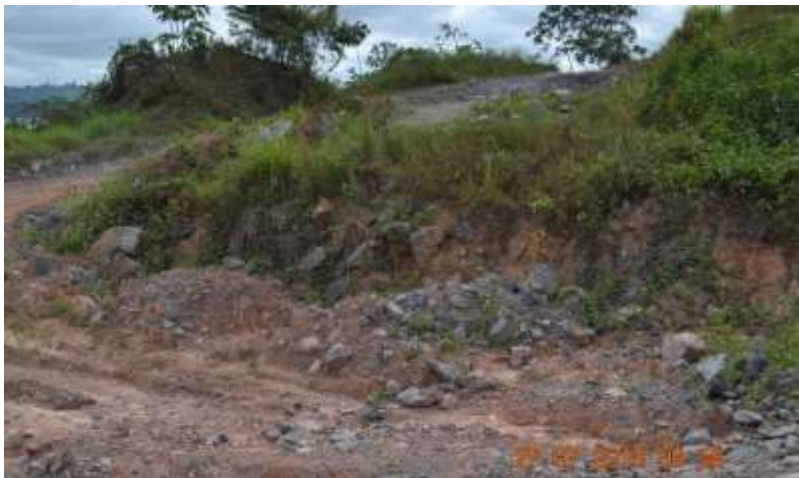
ID	Local	X	Y
BF5A	Sítio Belo Monte	413.267	9.655.161
Vistoria – Julho / 2018	Em relação ao ano de 2017, não foram observadas alterações, além da movimentação de terra. Presença de material de solo exposto, sinais de sulcos erosivos, sendo que a área futuramente deverá ser recuperada.

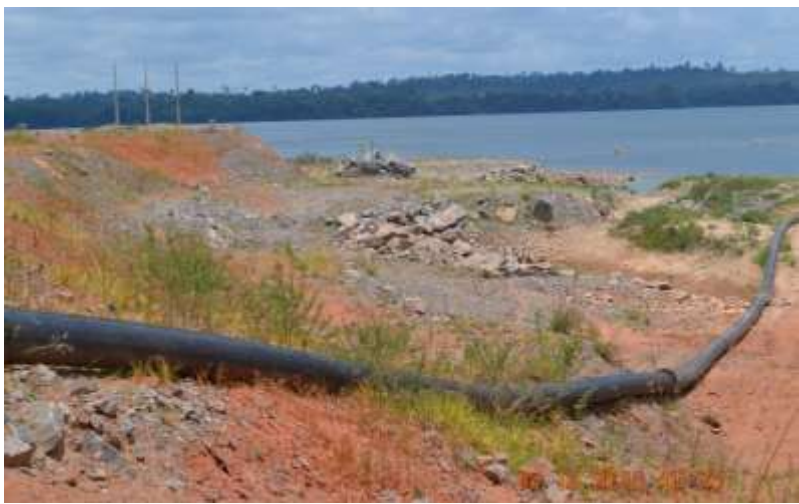
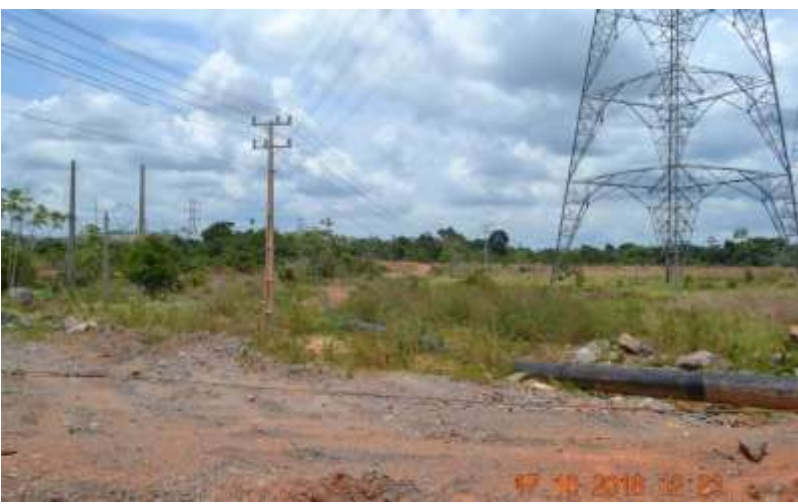
Vistoria – Outubro / 2018	A área do bota-fora 5A continua com as mesmas características geotécnicas observadas nas últimas campanhas. Nota-se extensa área de material de solo exposto que ainda não sofreu qualquer tipo de recuperação.

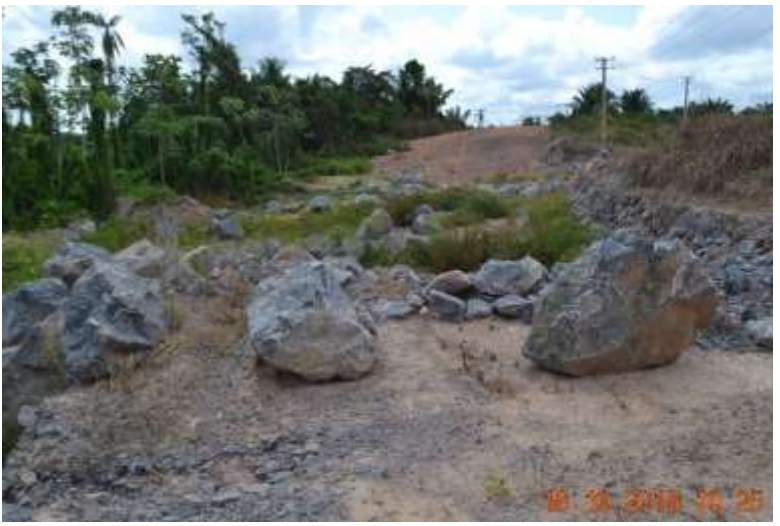
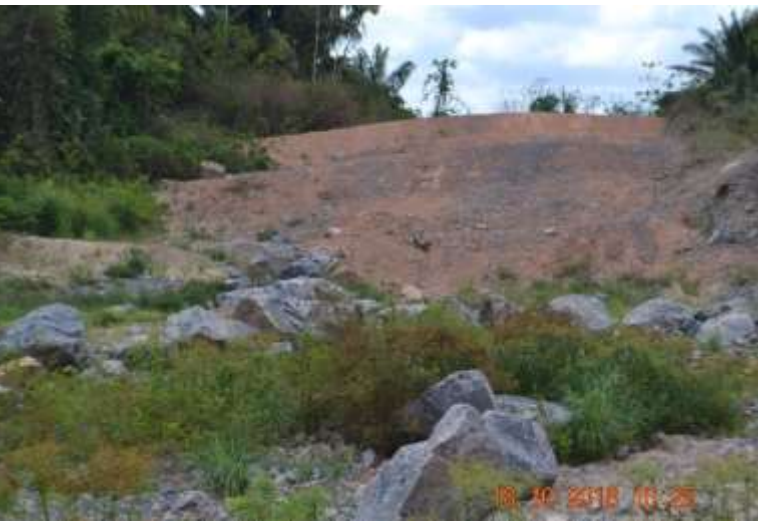
Vistoria – Outubro / 2018	<p>Área já recuperada, sendo que seu acesso está impedido. Ponto que deve ser removido da rede de monitoramento.</p>

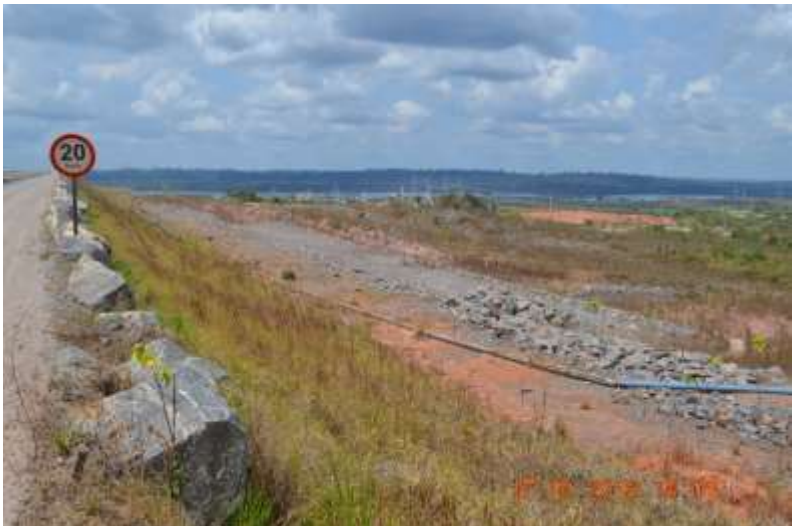
ID	Local	X	Y
BFLD-J	Sítio Belo Monte	414.520	9.653.416
Vistoria – Julho / 2018	<p>Talude revegetado com gramíneas e sem sinais de processos erosivos. Área aparentemente estável e sem alterações em relação ao monitoramento anterior.</p>	 	 
Vistoria – Outubro / 2018	<p>Área aparentemente estável e sem alterações em relação ao monitoramento anterior.</p>

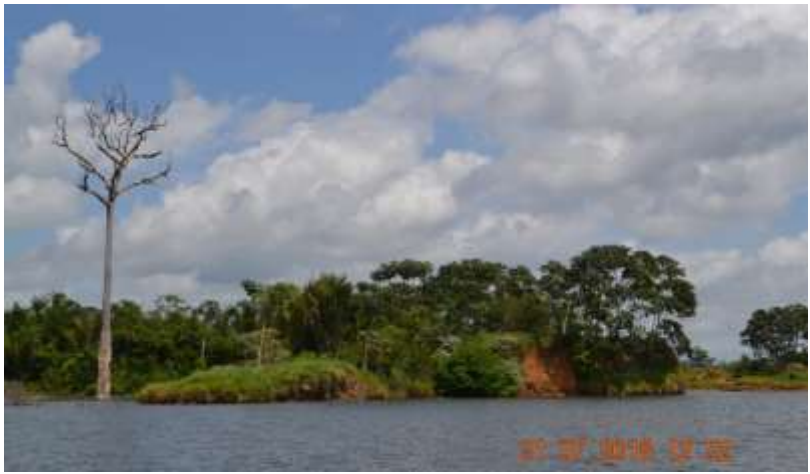
ID	Local	X	Y
20	Sítio Bela Vista	415.467	9.635.688
Vistoria – Julho / 2018	<p>Ponto próximo ao ponto 11 – AE-A19. Talude parcialmente exposto devido a variação do NA. "Pipping" no local de nível máximo da lâmina d'água. Monitoramento deverá ser continuado</p>

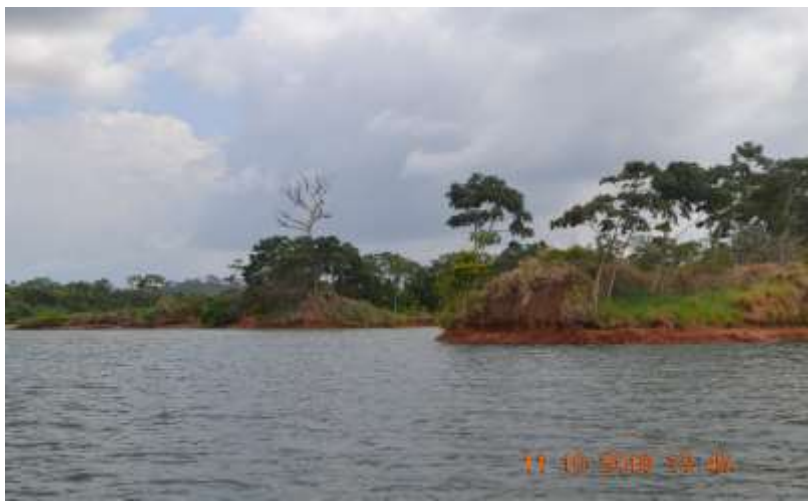
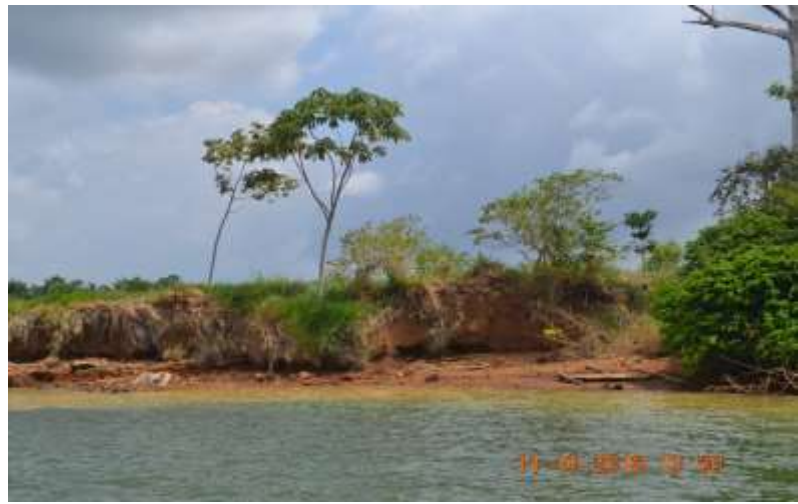
Vistoria – Outubro / 2018	<p>Talude exposto e erosões identificadas ao longo do talude. Erosão do tipo "pipping" que deverá ser acompanhada ao longo dos monitoramentos e caso seja identificado aumento significativo, ações corretivas deverão ser aplicadas. Foi observado pequena pluma de sedimentos em frente a encostas devido a pequenos blocos que rolaram para o leito do rio.</p>

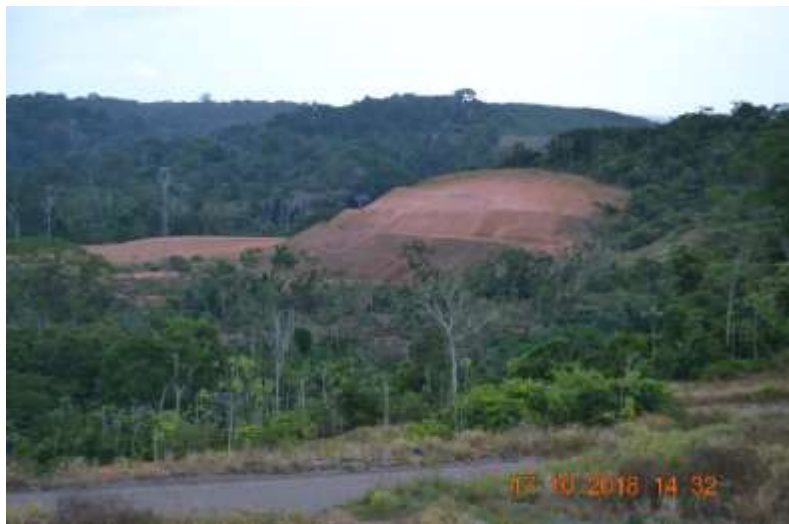
Solo parcialmente exposto na porção próxima à “torre” (foto esquerda).  Serviços de conformação do talude em andamento no talude localizado atrás da “torre”.

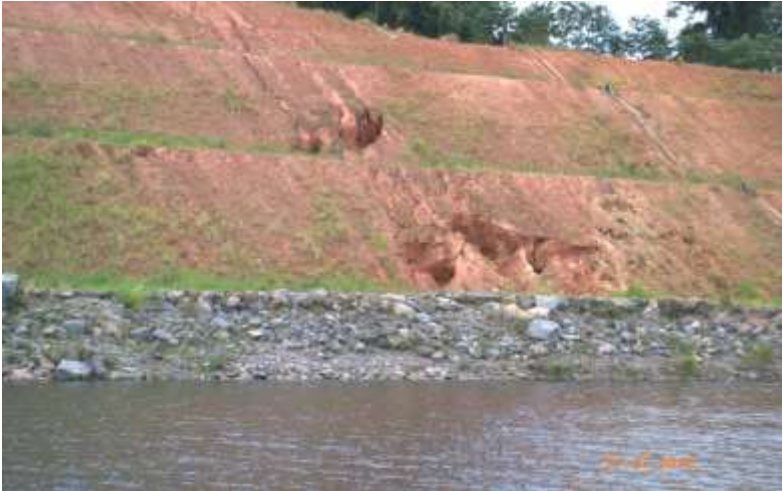
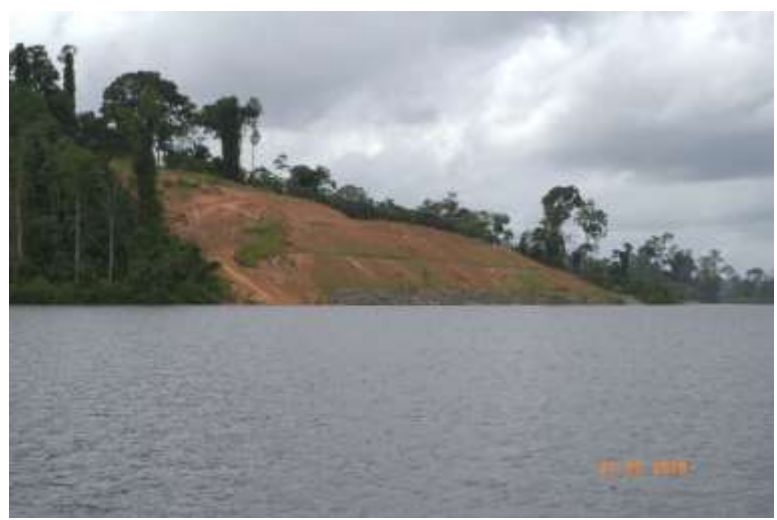
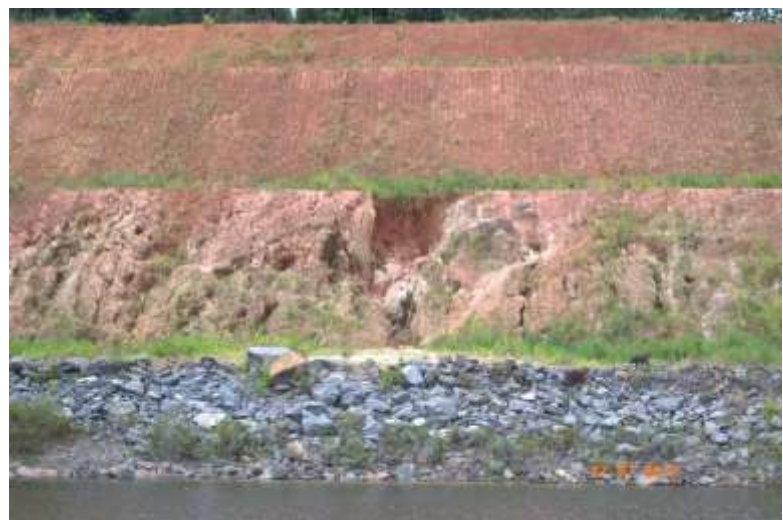
ID	Local	X	Y
32/RI24	Sítio Belo Monte	413.614	9.646.880
Vistoria – Julho / 2018	<p>Taludes do canal de transposição CTCA (ponto coincidente com o ponto RI24 do PBA 10.3), parte da área submersa, taludes com base enrocada, drenagem, início do processo de revegetação.</p> <p>Revegetação superficial em andamento; foi sugerido no 12º RC preenchimento dos sulcos de erosão com solo cimento ou enrocamento ou compactação de solo local, além de revegetação superficial com hidrossemeadura.</p> <p>Monitoramento deve ser continuado para avaliação futura da situação de proteção e estabilização.</p>

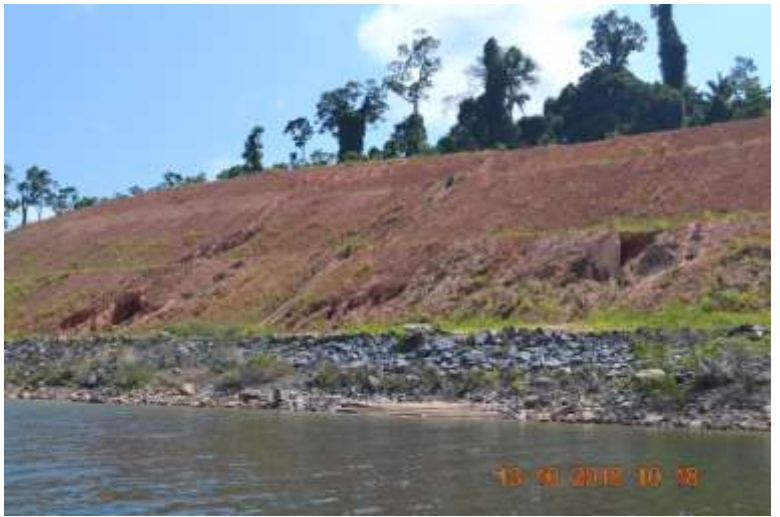
ID	Local	X	Y
32/RI24	Sítio Belo Monte	413.915	9.647.208
<p style="writing-mode: vertical-rl; transform: rotate(180deg);">Vistoria – Outubro / 2018</p>	<p>Ações sugeridas no âmbito do 12 RC tais como: preenchimento dos sulcos de erosão com solo cimento ou enrocamento ou compactação de solo local e revegetação superficial com hidrossemeadura, ainda não foram executadas.</p> <p>Monitoramento deve ser continuado para avaliação futura da situação de proteção e estabilização.</p>

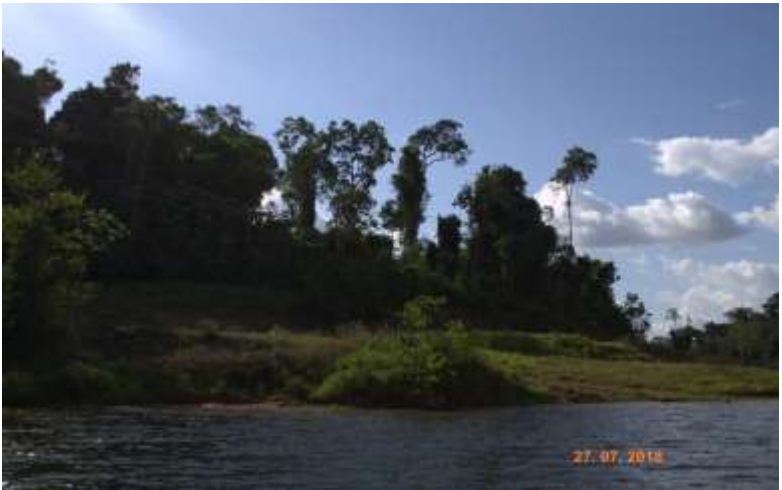
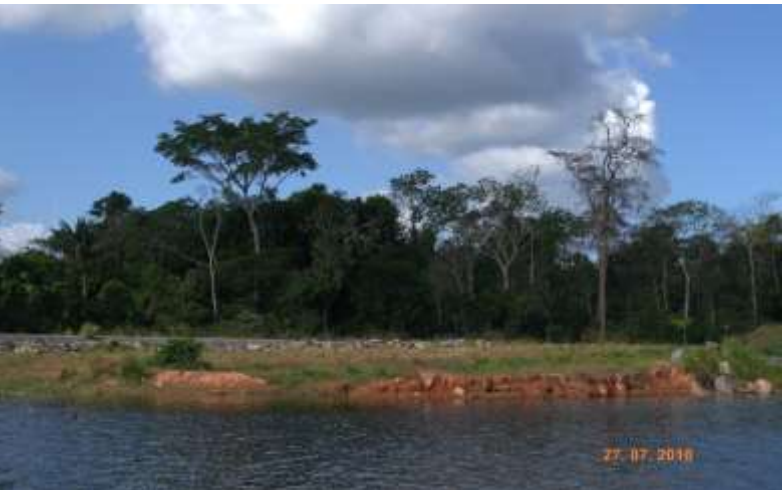
ID	Local	X	Y
34/RI30	Dique 1C/Sítio Belo Monte	409.755	9.648.938
Vistoria – Julho / 2018	<p>Dique 1C (ponto coincidente com o ponto RI30 do PBA 10.3), área de empréstimo e bota-fora emersos, drenos instalados nos taludes, que localmente apresentam gramíneas resultantes de revegetação. Solo exposto em cortes das extremidades do dique.</p>

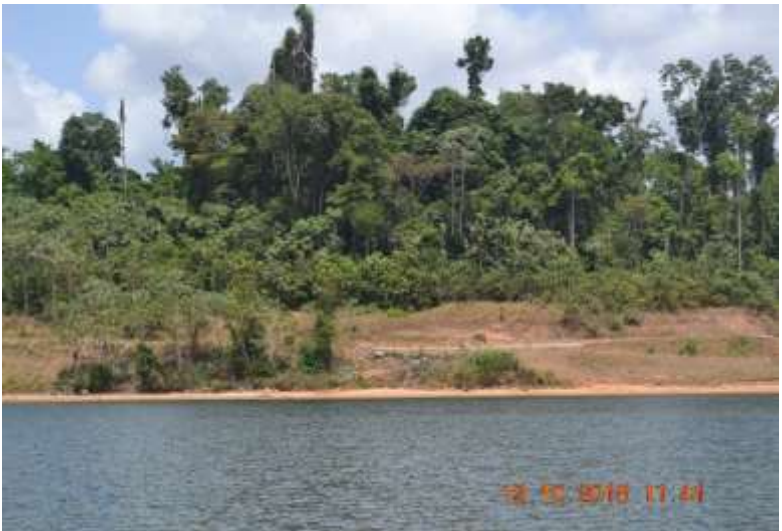
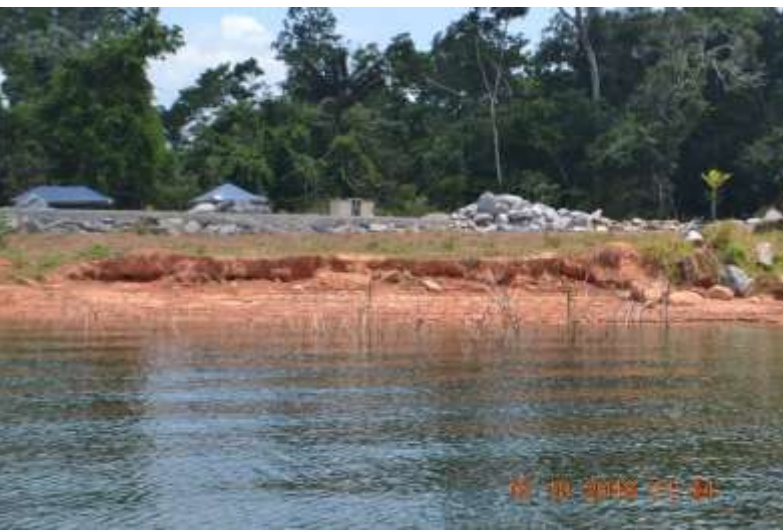
Vistoria – Outubro / 2018	<p>Área de empréstimo e bota-fora emersos, drenos instalados nos taludes, que localmente apresentam gramíneas resultantes de revegetação. Dique 1C (ponto coincidente com o ponto RI30 do PBA 10.3), Solo exposto em cortes das extremidades do dique em virtude do rebaixamento do NA.</p>

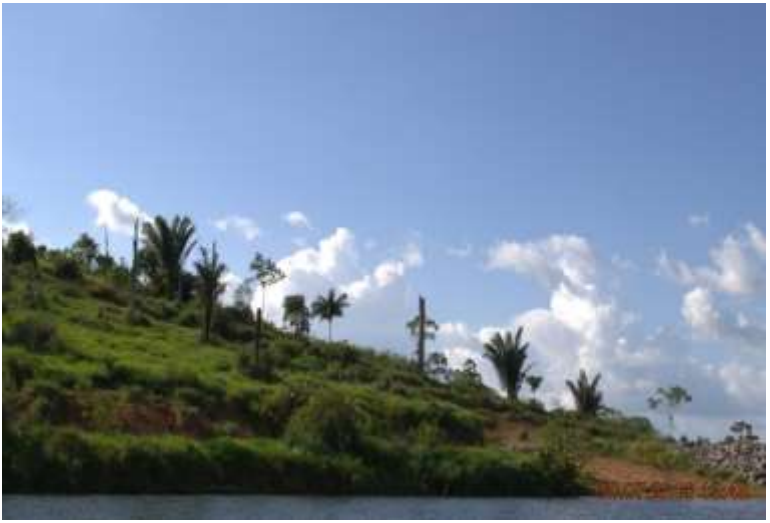
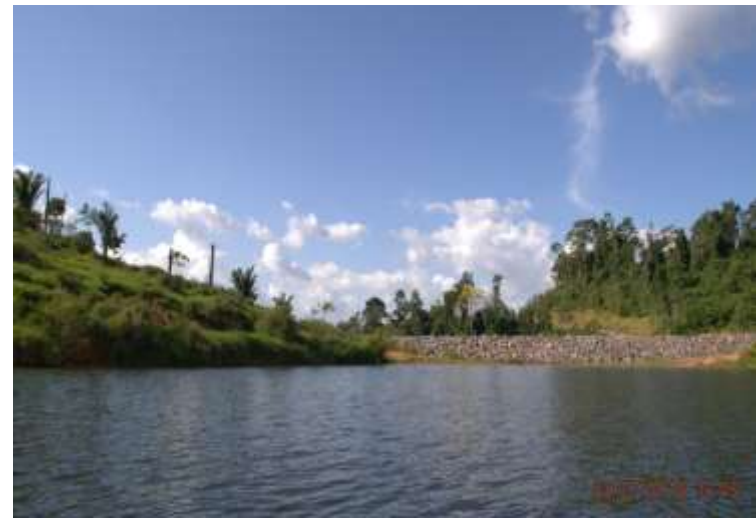
ID	Local	X	Y
35/RI32	Sítio Belo Monte	408.837	9.648.358
Vistoria – Julho / 2018	<p>Ponto próximo ao ponto RI32 do PBA 10.3, parte da área submersa, taludes em processo de revegetação natural. Área aparentemente utilizada para pastagem.</p> <p>No 12º RC foi sugerido preenchimento dos sulcos de erosão com solo cimento ou enrocamento ou compactação manual de solo local.</p>

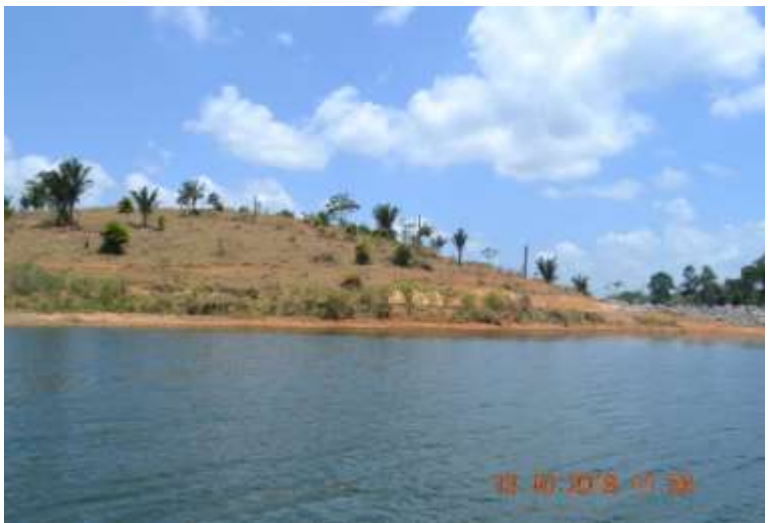
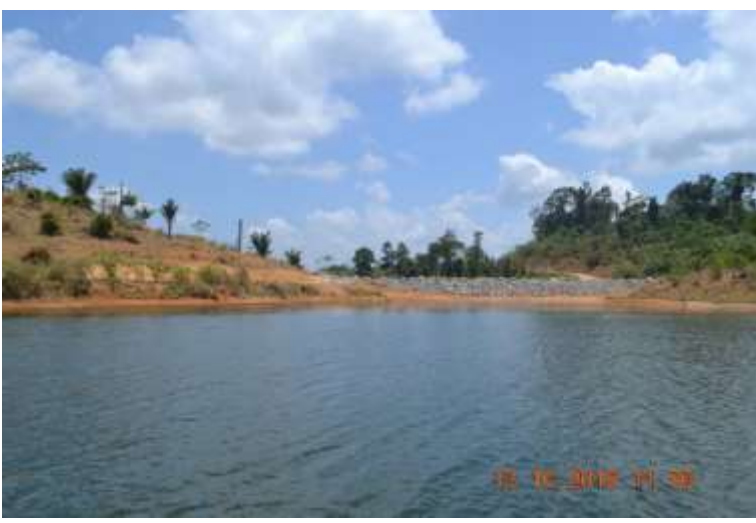
Vistoria – Outubro / 2018	<p>Taludes em processo de revegetação natural e parcialmente exposto devido ao rebaixamento do NA. Ponto próximo ao ponto RI32 do PBA 10.3, parte da área submersa, Área aparentemente utilizada para pastagem.</p>

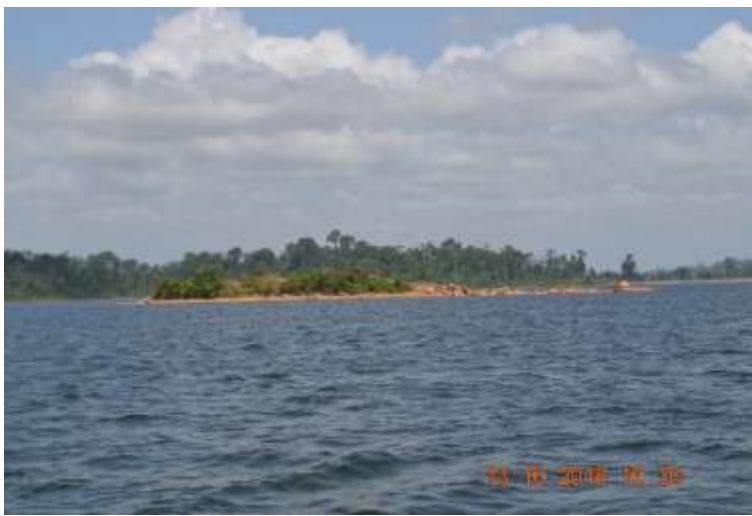
Vistoria – Outubro / 2018	<p>Sem alterações significativas em relação ao monitoramento realizado em outubro. Blocos de rochas foram avistados ao longo da ilha.</p>

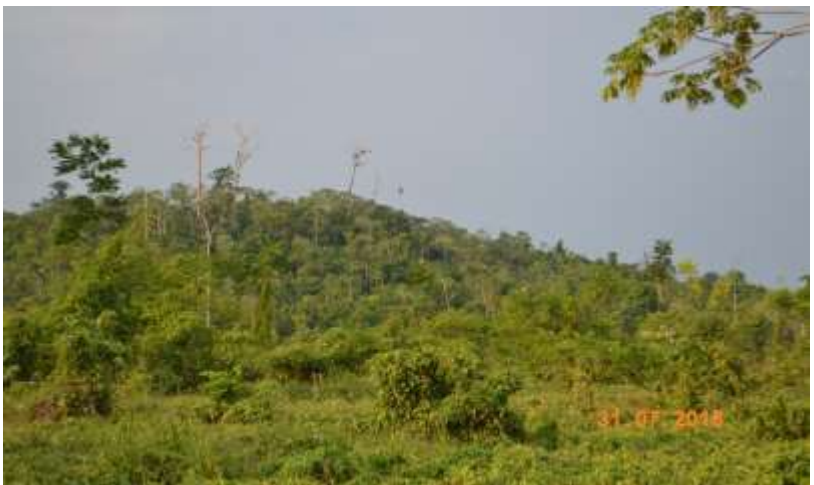
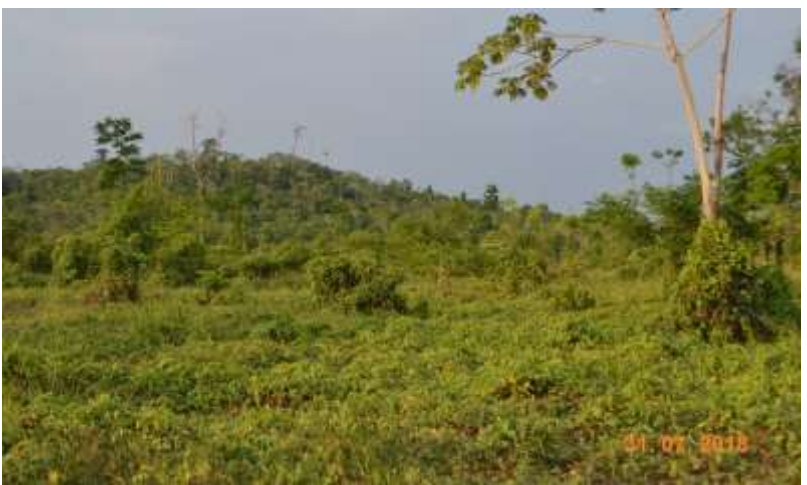
ID	Local	X	Y
41	BF-39/Sítio Canais	402.375	9.636.463
Vistoria – Julho / 2018	<p>Área revegetada com espécies herbáceas e arbóreas nativas da região em uma área de 9,49 ha nos períodos agrícola 2013/2014 e 2014/2015.</p>

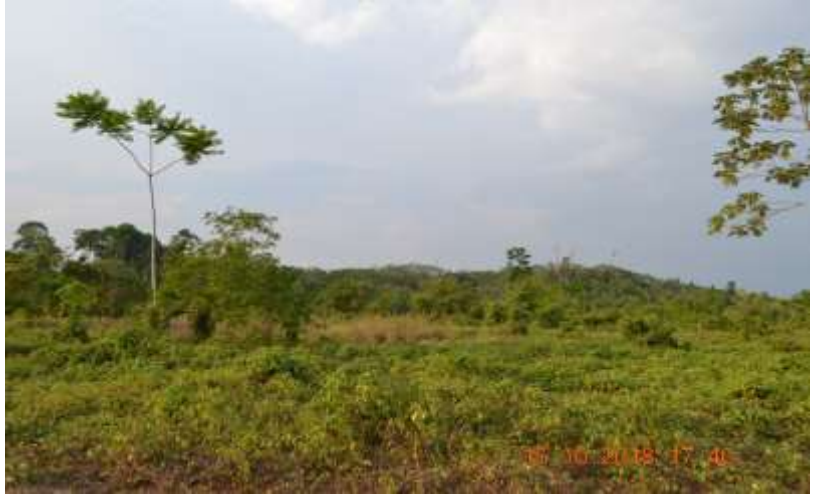
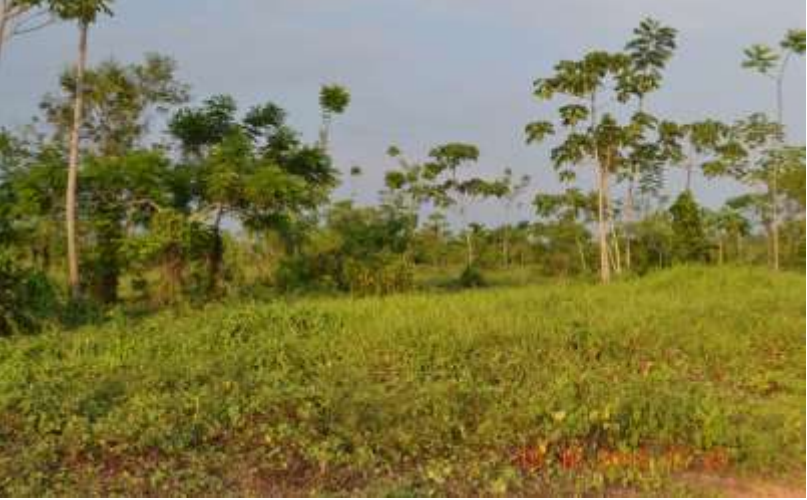
<p>Área revegetada. No 12º RC, foi solicitada ao IBAMA a remoção deste ponto da rede de monitoramento.</p>

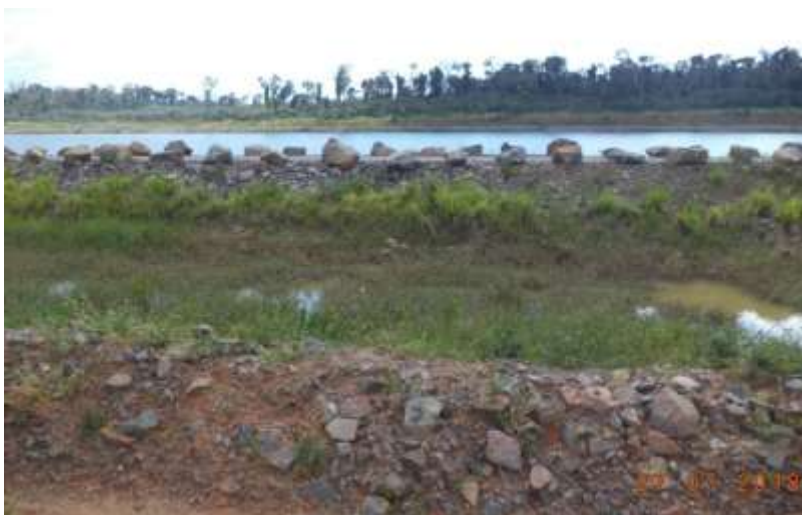
ID	Local	X	Y
51	BFs-5 e 6/Sítio Canais	395.030	9.629.982
Vistoria – Julho / 2018	PRAD em execução (taludes enrocados e realizado plantio de espécies herbáceas e arbóreas nativas da região em uma área de 33,83 ha através da metodologia de nucleação).

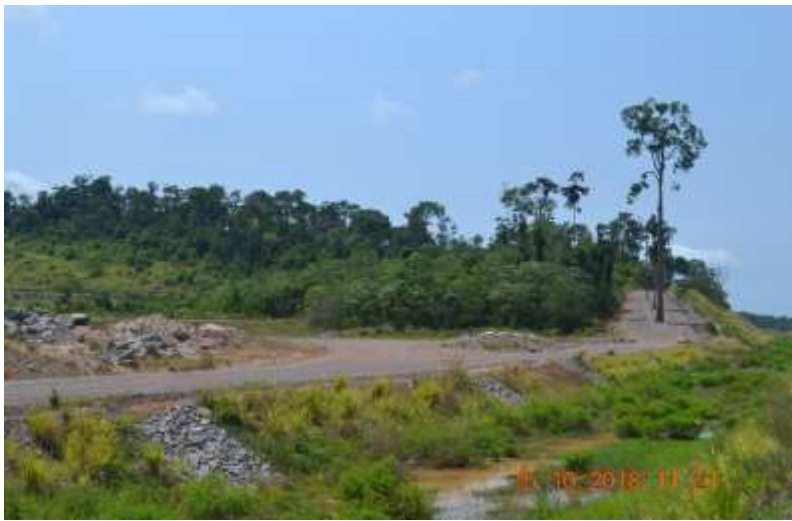
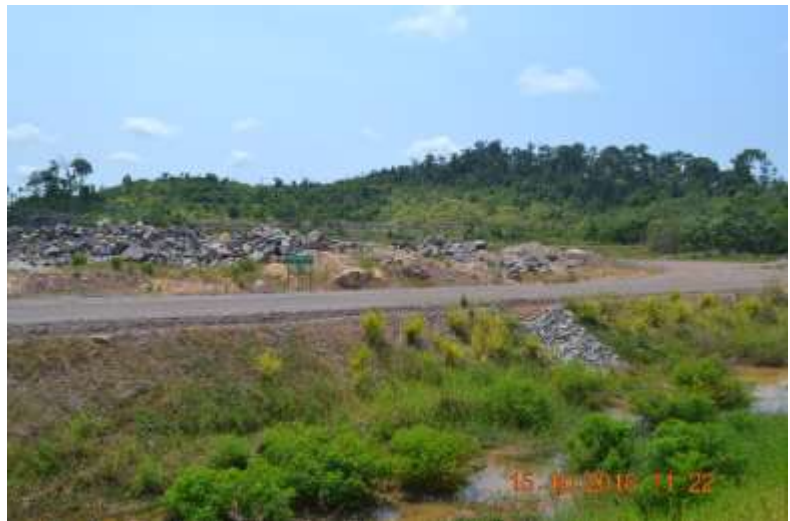
Vistoria – Outubro / 2018	Foi observado movimentação de terra no local, blocos rochosos acumulados na frente da área.

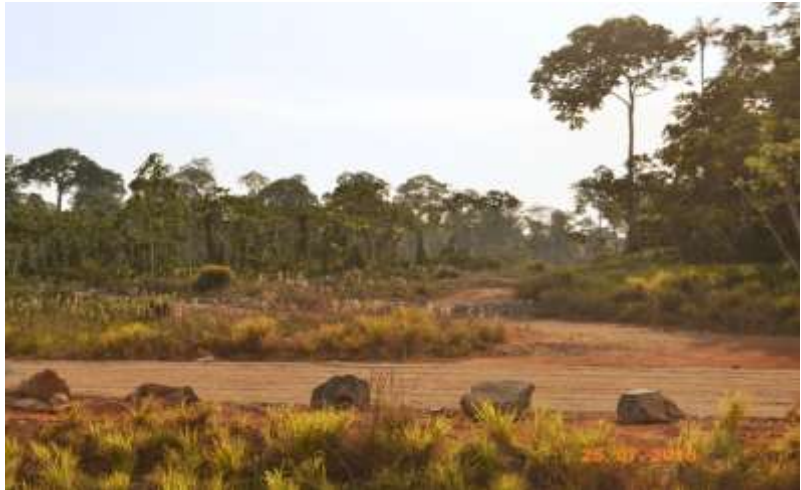
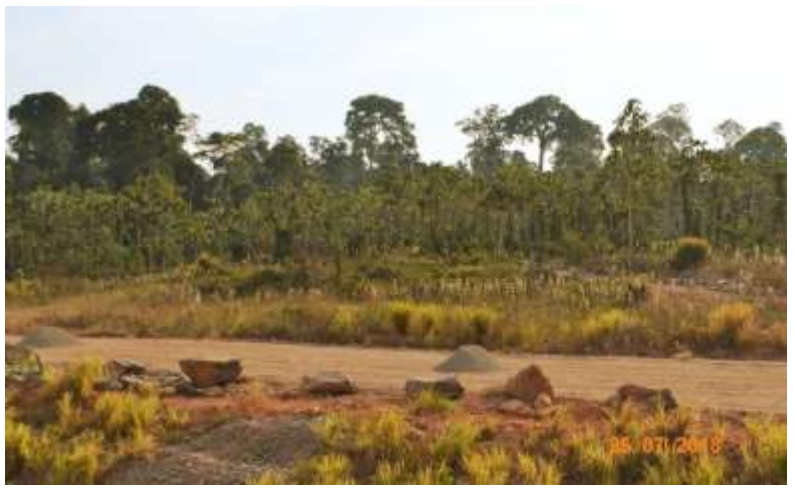
ID	Local	X	Y
52	BF-26/Sítio Canais	394.429	9.628.694
Vistoria – Julho / 2018	<p>PRAD em execução. Realizado o plantio de espécies herbáceas e arbóreas nativas da região em uma área de 2,33 ha através da metodologia de nucleação.</p>

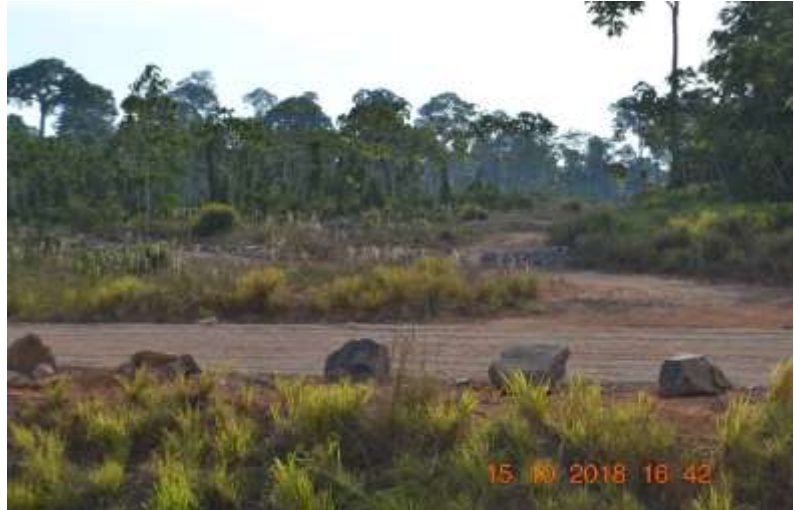
Vistoria – Outubro / 2018	<p>Área revegetada, aparentemente estável. Sem maiores alterações em relação a campanha de julho de 2018.</p>

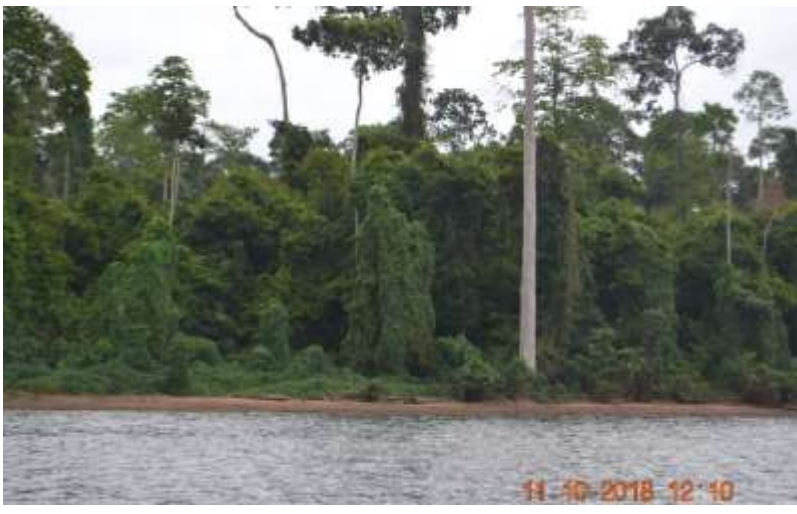
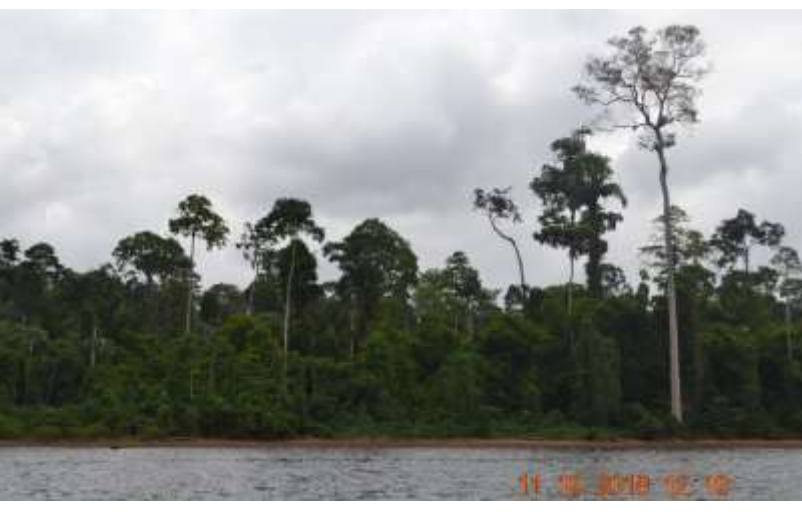
Vistoria – Outubro / 2018	<p>Em função do período de seca, observa-se a exposição de uma pequena praia na base da encosta. Área estável, sem sinais de erosão com densa vegetação arbórea sobre a encosta. Área estável. Ratifica-se que este ponto pode ser removido da rede de monitoramento.</p>

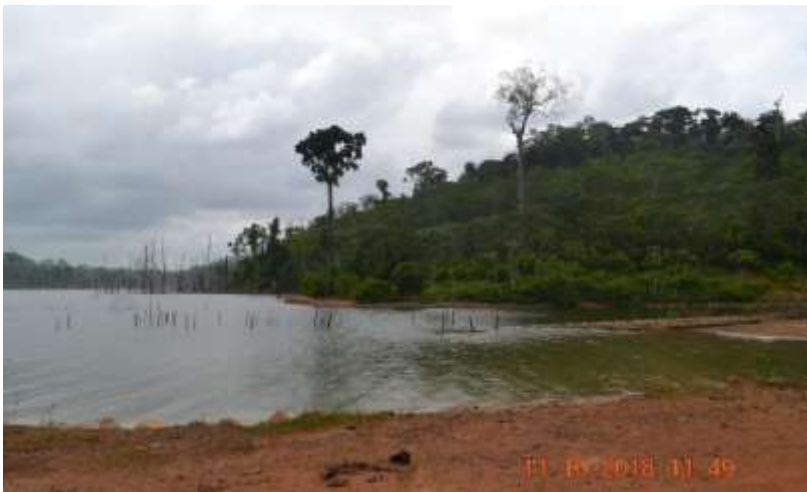
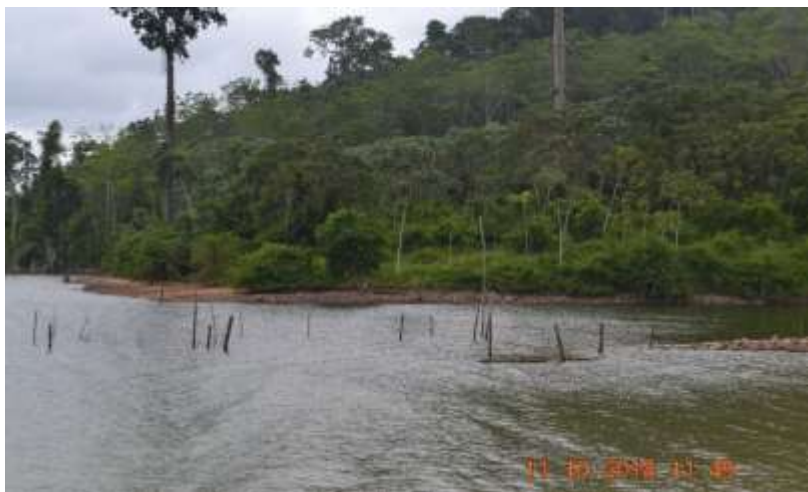
Vistoria – Outubro / 2018	<p>Sem alterações das condições geotécnicas da área que permanece estável. Deve-se proceder a remoção deste ponto da rede de monitoramento.</p>

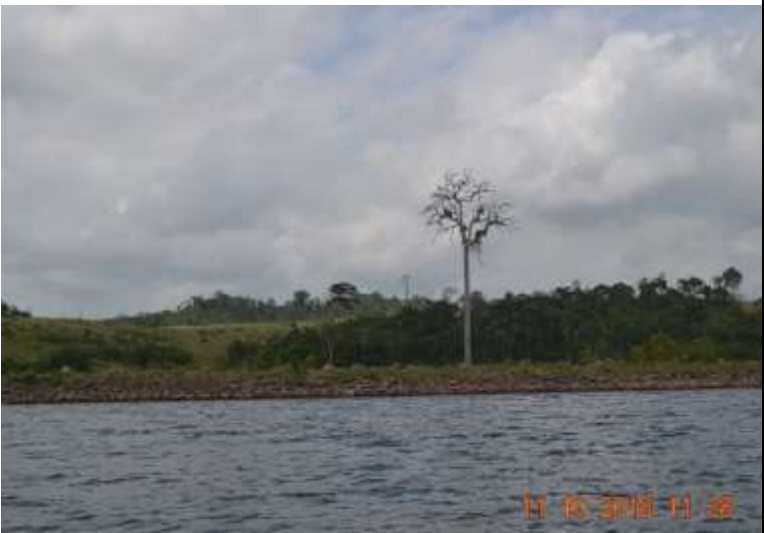
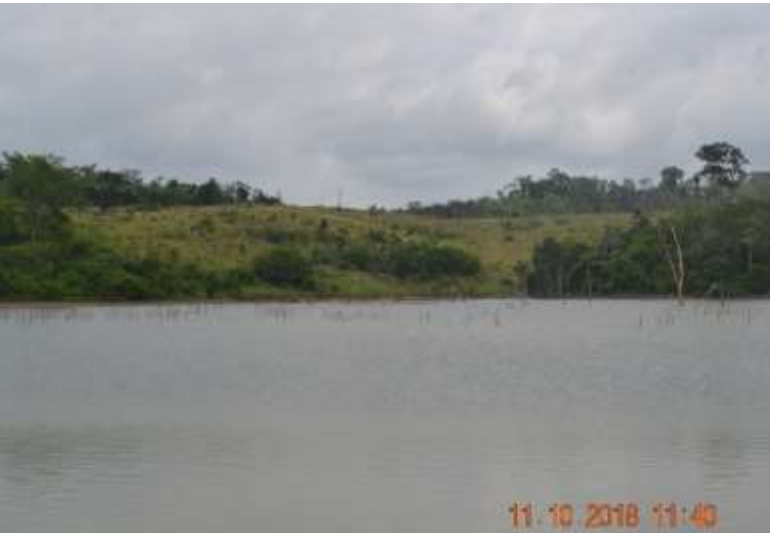
Vistoria – Outubro / 2018	<p>Área recuperada e estável, com enrocamento na base da encosta e revegetação de gramíneas. Ratifica-se a solicitação de retirada deste ponto da rede de monitoramento.</p>

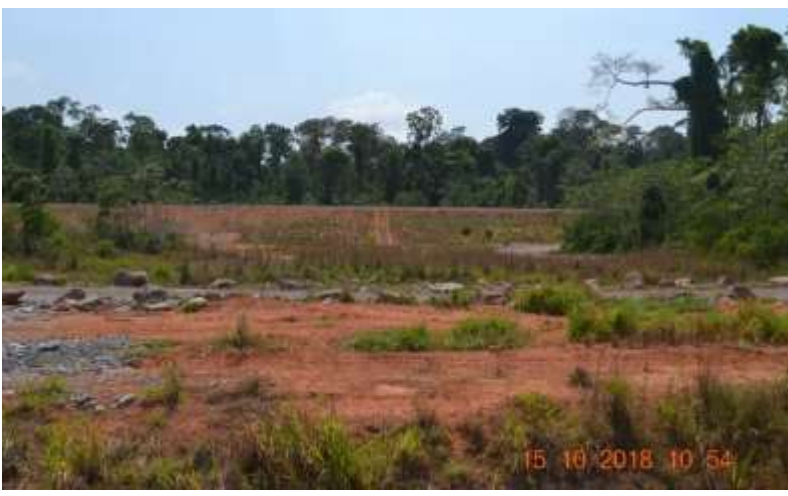
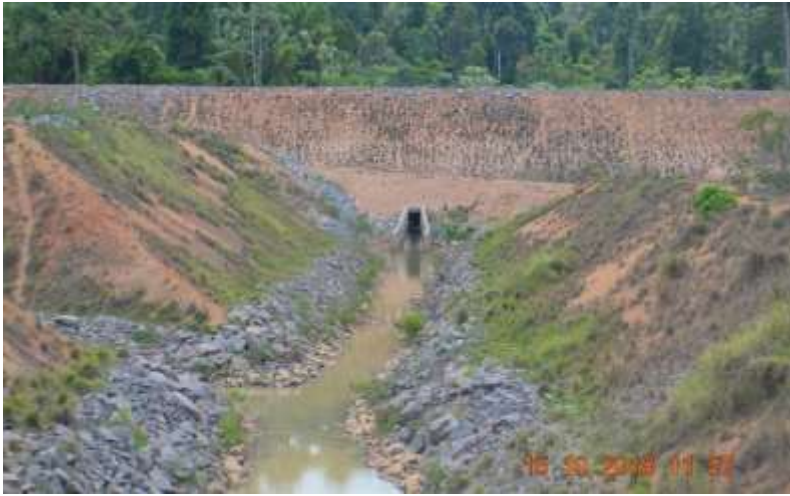
Vistoria – Outubro / 2018	<p>Sem alterações em relação a última campanha realizada em julho de 2018. Área estável e em recuperação.</p>

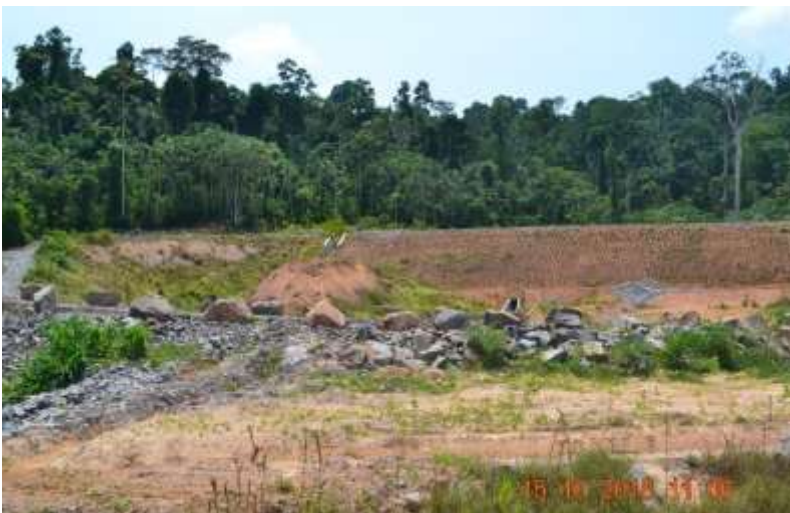
ID	Local	X	Y
68	BF-8/Sítio Canais	395.208	9.631.596
Vistoria – Julho / 2018	<p>Área do bota-fora 8 recuperada, com talude reconformado com revestimento vegetal na sua face e dispositivos de drenagem presente, assim como enrocamento protegendo o fluxo de água.</p>	 	 
Vistoria – Outubro / 2018	<p>Área do bota-fora 8 sem alterações em relação a última vistoria. Área estável e já recuperada.</p>

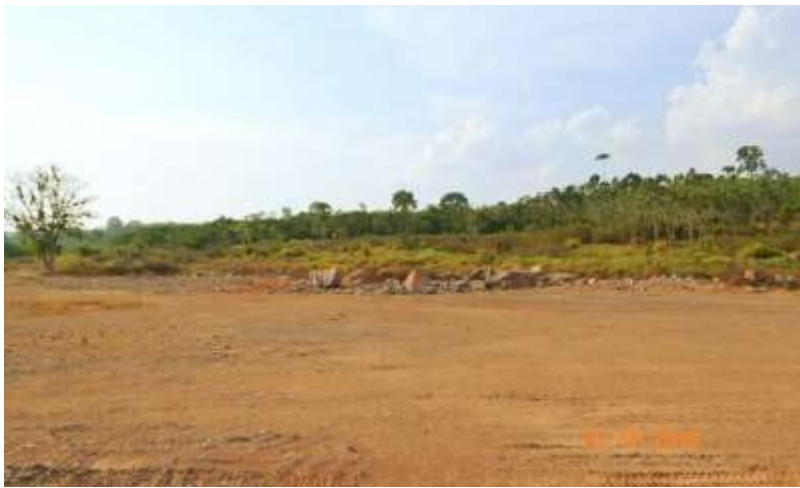
ID	Local	X	Y
69	BF-26/Sítio Canais	394.013	9.627.822
Vistoria – Julho / 2018	Local próximo ao início do Canal de Derivação. Foi realizado o plantio de espécies herbáceas e arbóreas nativas da região em uma área de 2,23 ha).

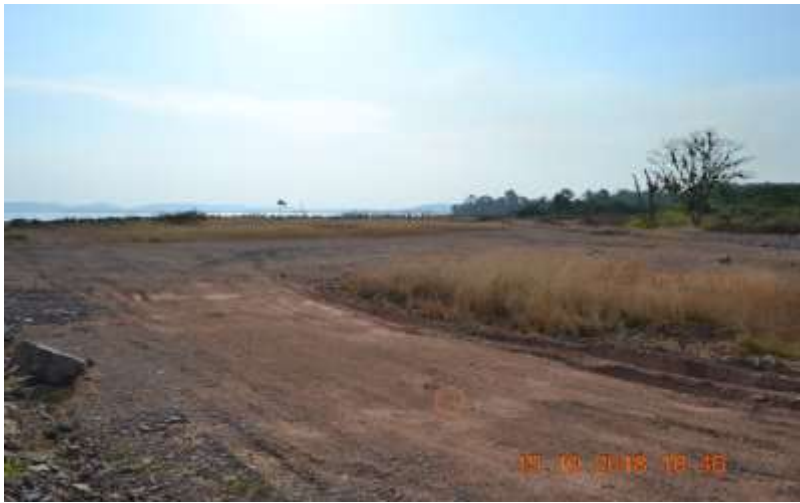
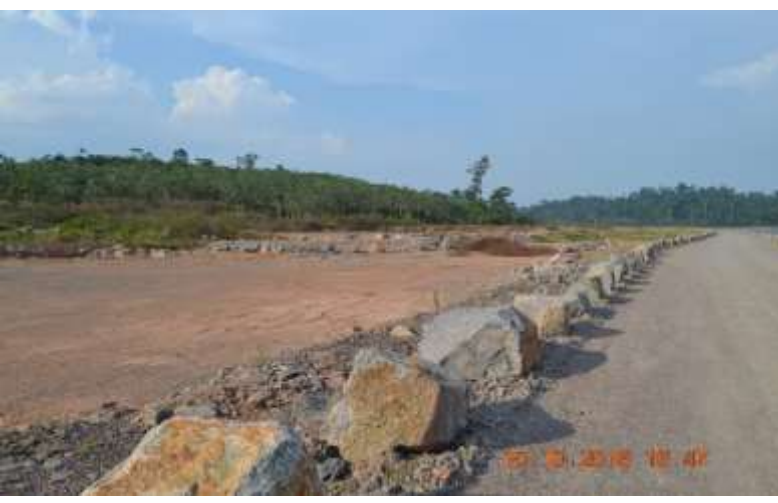
Vistoria – Outubro / 2018	Área estável. Sem alterações em relação à julho/2018.

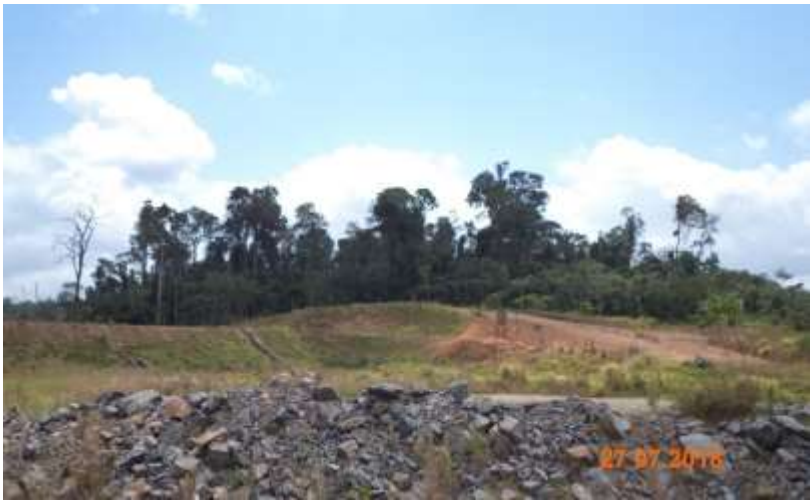
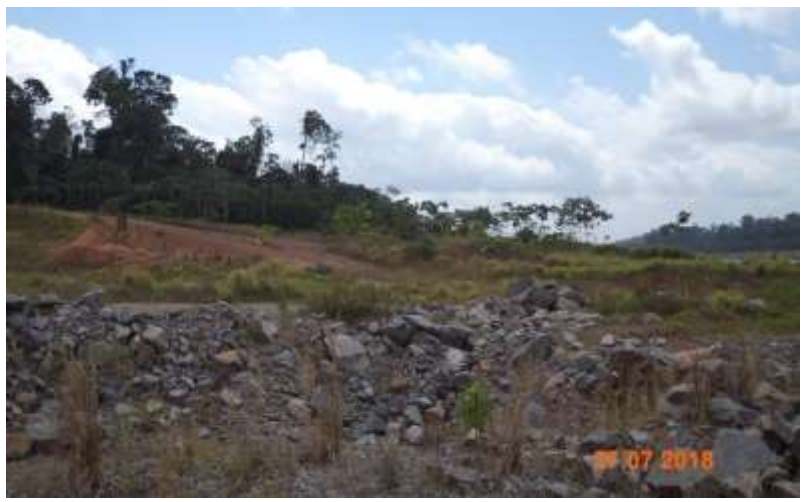
ID	Local	X	Y
72	BF-28/Sítio Canais	394.578	9.630.822
Vistoria – Julho / 2018	<p>A área referente ao bota-fora foi recuperada com plantio de espécies herbáceas e nativas da região. Observa-se presença de dispositivos de drenagem, assim como enrocamento no talude do bota-fora. Área estável.</p>
