## ANEXO FOTOGRAFICO

**Registro Fotográfico dos pontos visitados, em Julho/2018 e Outubro/2018, referentes às áreas contempladas no PRAD (PBA 3.2)**

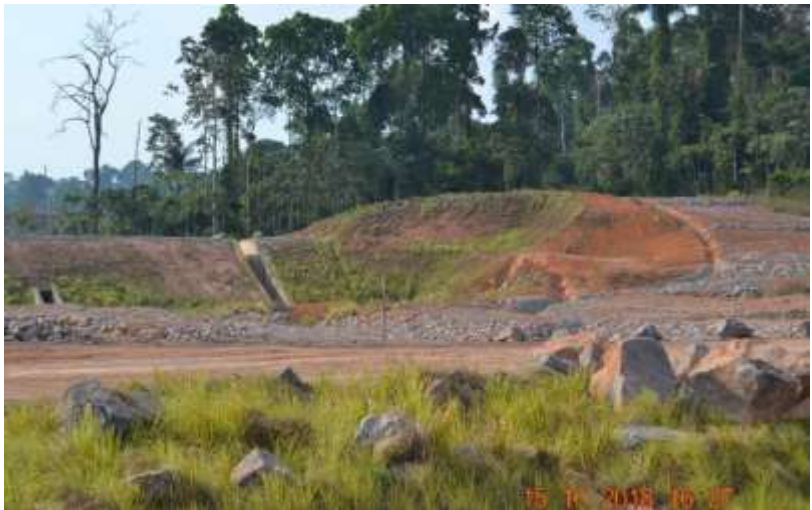
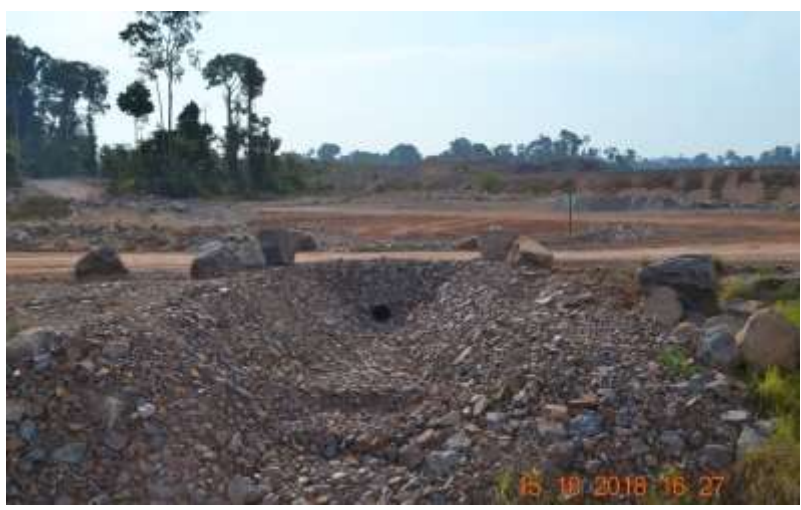
Vistoria – Outubro / 2018	<p>Não foi observada alteração da situação do bota-fora 28 observada durante as campanhas anteriores no ano de 2018. Área estável.</p>

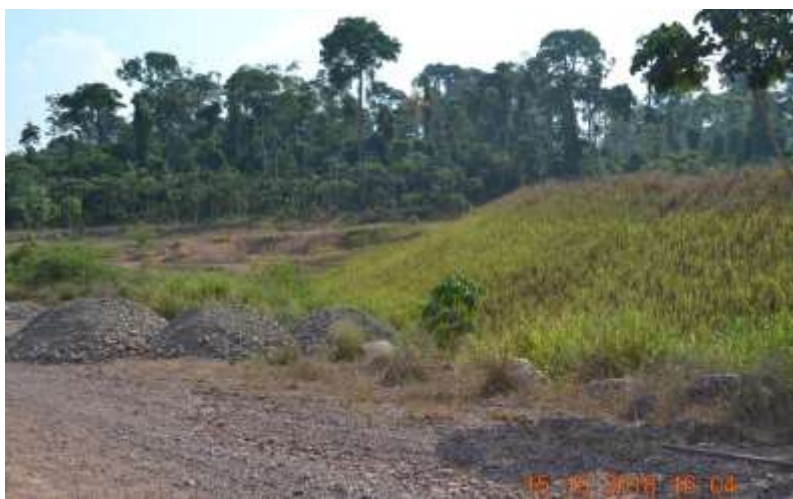
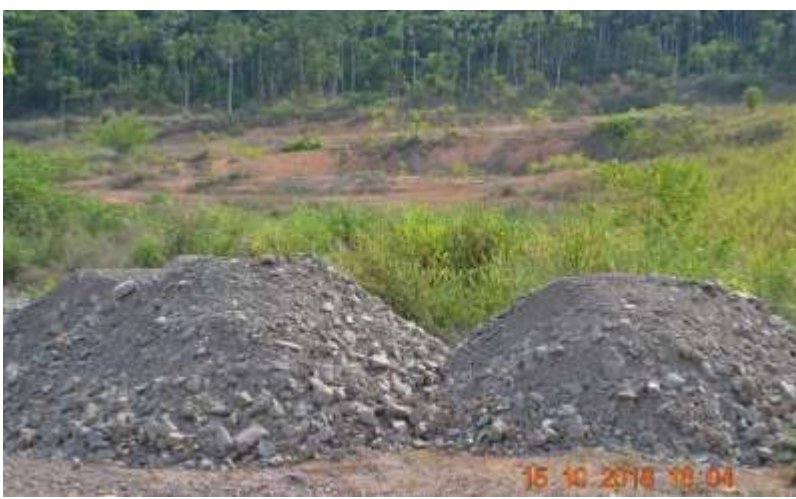
ID	Local	X	Y
75	BF-31/Sítio Canais	395.322	9.633.139
Vistoria – Julho / 2018	<p>Área do bota-fora 31 ainda em processo de recuperação. Maior densidade de gramíneas.</p>	 	 
Vistoria – Outubro / 2018	<p>Área do bota-fora 31 em processo de recuperação. Ainda se observa material de solo exposto na área do bota fora. Entretanto, ressalta-se que não há processos erosivos se desenvolvendo.</p>

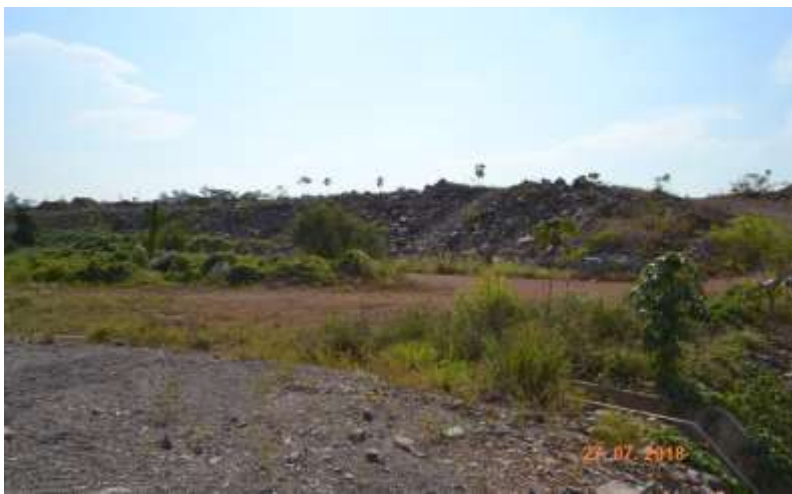
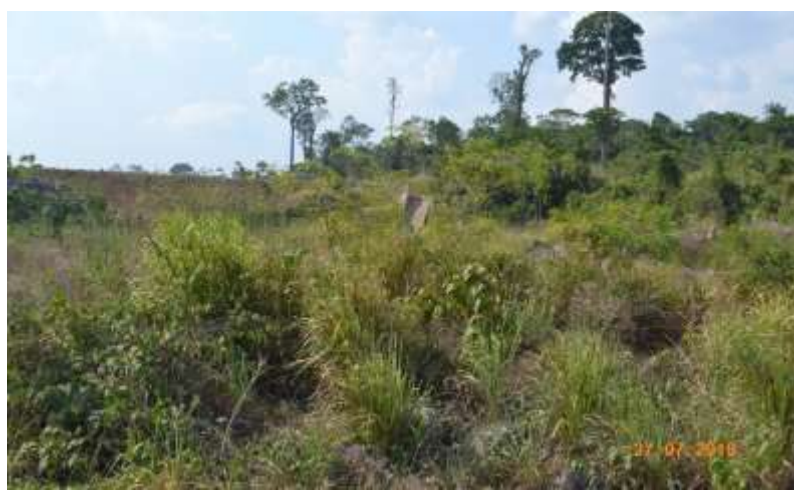
ID	Local	X	Y
76	BF-32/Sítio Canais	395.882	9.634.125
Vistoria – Julho / 2018	<p>Área do bota fora 32 com presença de taludes constituídos por enrocamento, áreas já revegetadas e regiões ainda com solo exposto que requerem recuperação.</p>

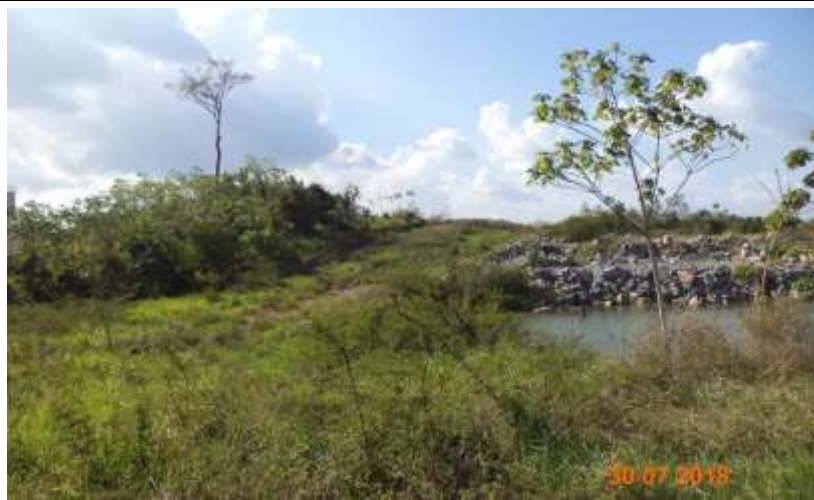
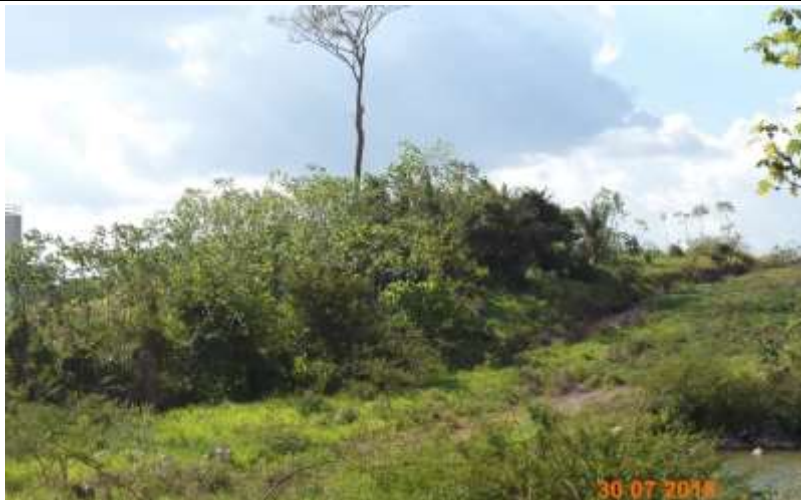
ID	Local	X	Y
80	AE-1/Sítio Pimental	393.266	9.621.680
Vistoria – Julho / 2018	Antiga área de exploração da obra que foi recuperada, apresentando cobertura vegetal de gramíneas, taludes reconformados e enrocamento lançado. Área totalmente estável. Ponto que pode ser removido da rede de monitoramento.

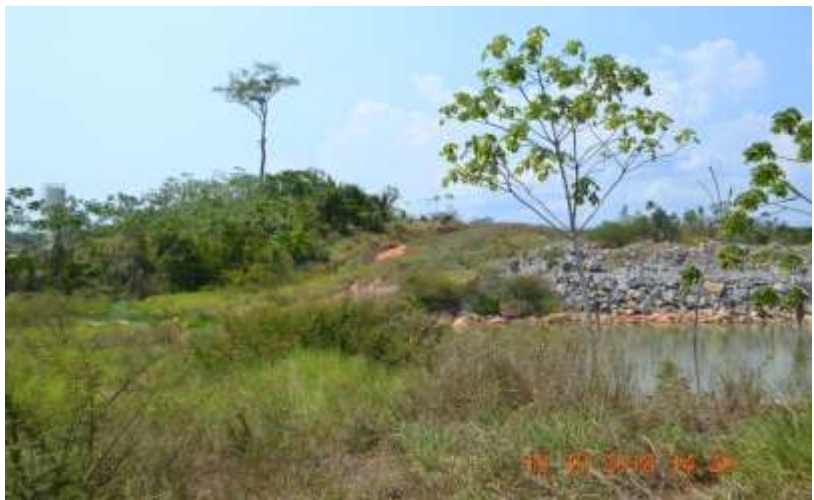
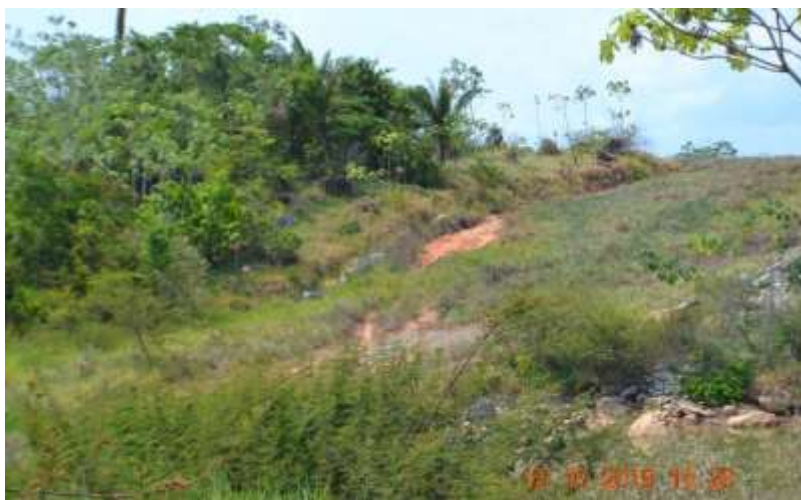
Vistoria – Outubro / 2018	Antiga área de exploração recuperada e estável. Condições geotécnicas sem alterações em relação as últimas campanhas de campo. Ponto que pode ser removido da rede de monitoramento.

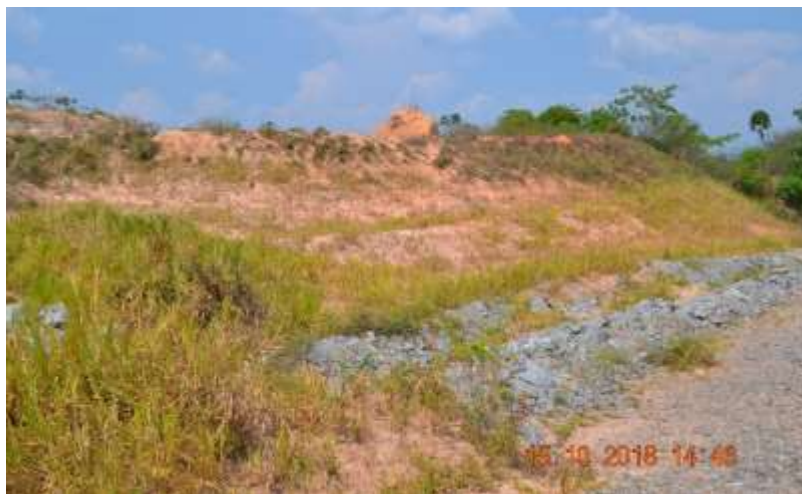
ID	Local	X	Y
81	AE-1C/Sítio Pimental	392.718	9.622.323
Vistoria – Julho / 2018	Antiga área de exploração que foi recoberto por vegetação de gramínea e conforção do talude. Entretanto, na parte onde há solo exposto estão se desenvolvendo pequenos sulcos erosivos.	 	 
Vistoria – Outubro / 2018	Área de exploração, onde foram feitas atividades de conforção do talude, mas ainda há material de solo exposto com a ocorrência de pequenos sulcos erosivos.

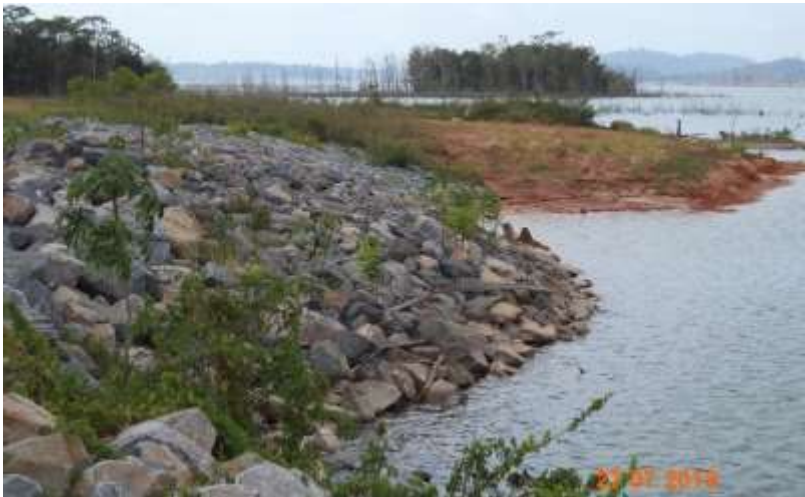
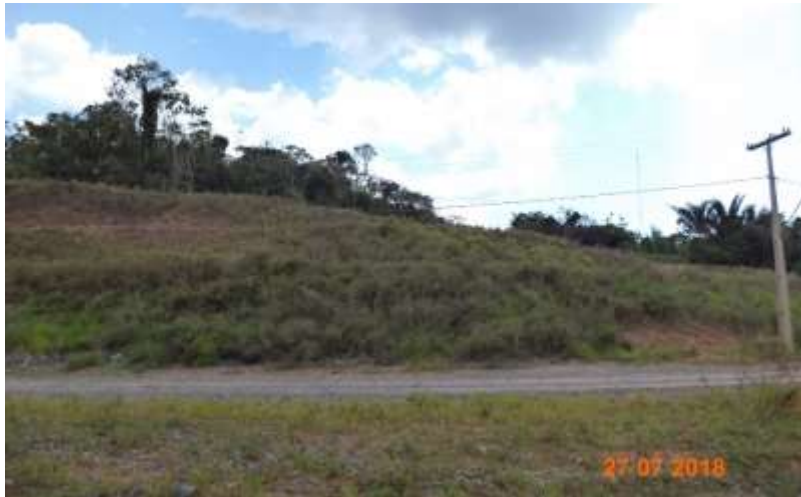
ID	Local	X	Y
82	AE-1/Sítio Pimental	393.478	9.621.244
Vistoria – Julho / 2018	Na área de exploração foram feitas atividades de recuperação como conformação de taludes e revegetação. Entretanto, na margem do reservatório ainda há material exposto.

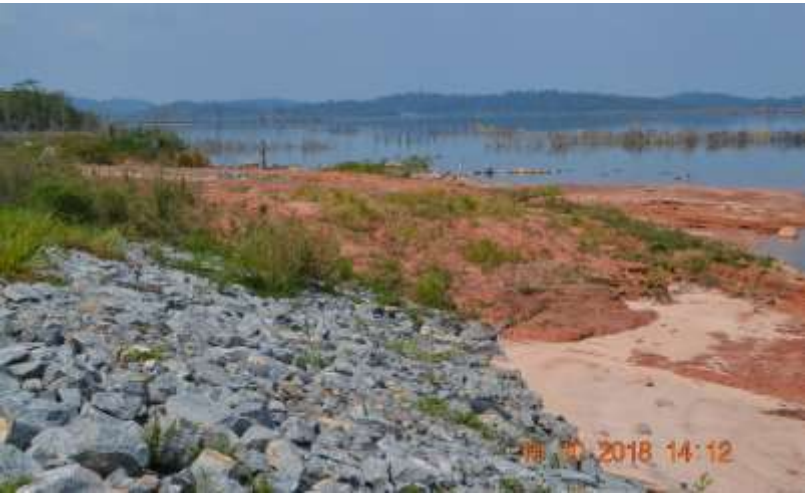
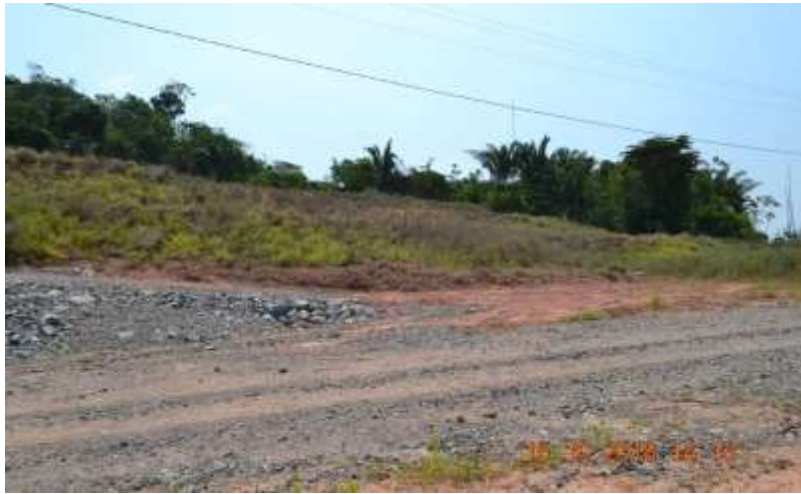
Vistoria – Outubro / 2018	Material de solo mais exposto na margem do reservatório em função do período de seca. Área que já teve a execução de atividades de recuperação da área de exploração.

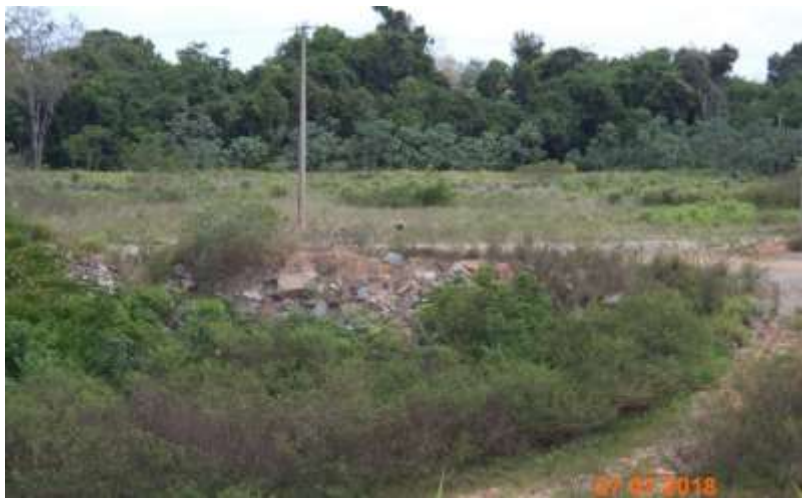
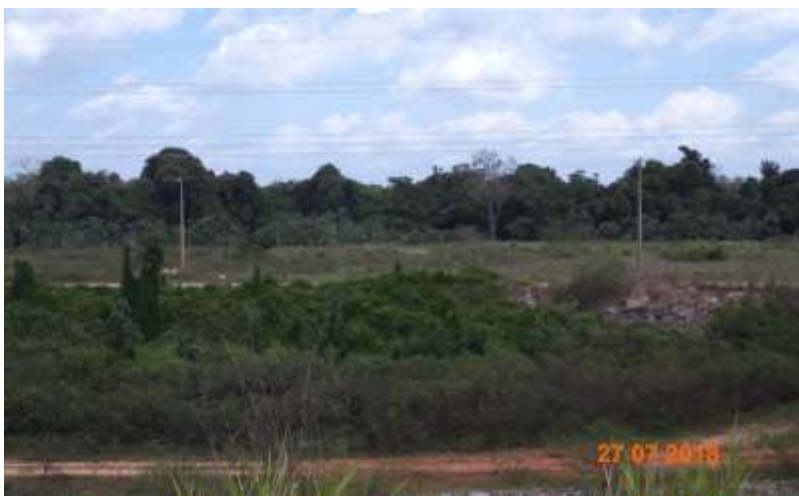
ID	Local	X	Y
83	BF-IPJ/Sítio Pimental	397.058	9.619.788
Vistoria – Julho / 2018	Antiga área de bota-fora que foi recuperada com revegetação de gramíneas e arbustos e dispositivos de drenagem. Área estável. Ponto pode ser removido da rede de monitoramento.

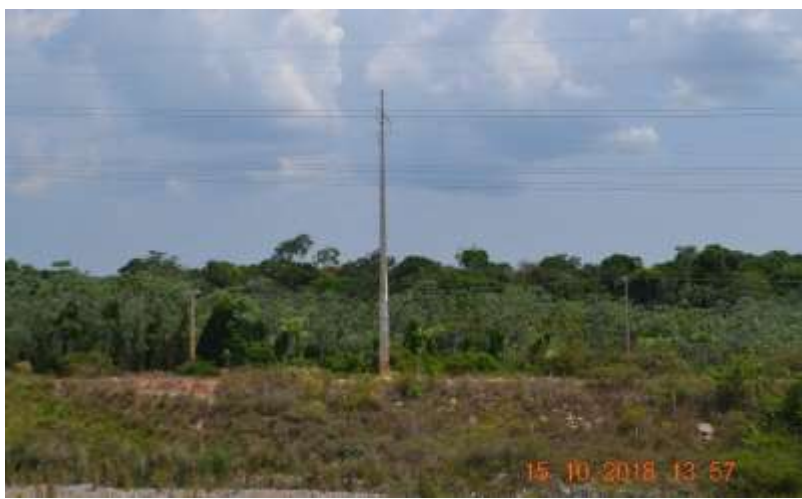
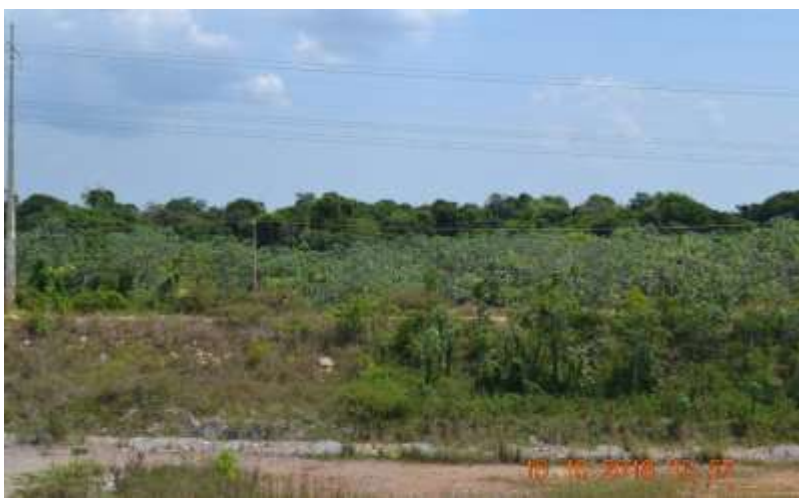
Vistoria – Outubro / 2018	Antiga área de bota-fora estável e recuperada. Nenhum processo erosivo foi observado. Ponto que pode ser removido da rede de monitoramento.
