Anexo 10.3-5 – Registro fotográfico.

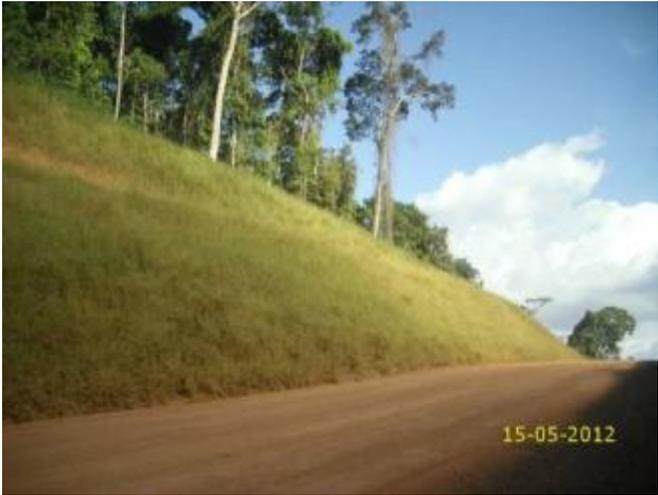
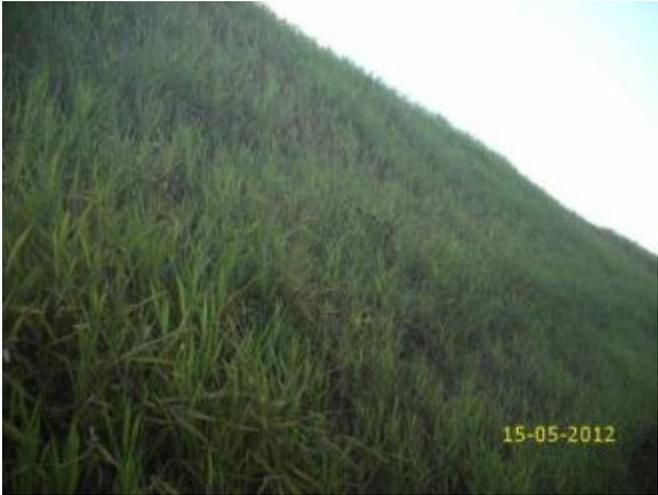
Ponto	Coordenadas UTM (fuso 22)		Solo	FOTOGRAFIAS
	RI 03	406456	9656013	
Descrição - Reservatório Intermediário	Vistoria – maio/2012	<p>Região de estrada, com erosão linear incipiente em pontos localizados, formada por pequenos sulcos associados à abertura da mesma (ação antrópica) e a efeitos de pluviosidade. Formação de aberturas por escoamento de águas pluviais e subterrâneas, com profundidade de até 20cm. Essa erosão se estende ao longo de todo o talude de corte, com alturas variando entre 3 e 10m aproximadamente.</p> <p>Obs.: ponto sem acesso para inspeção em agosto/2012.</p>

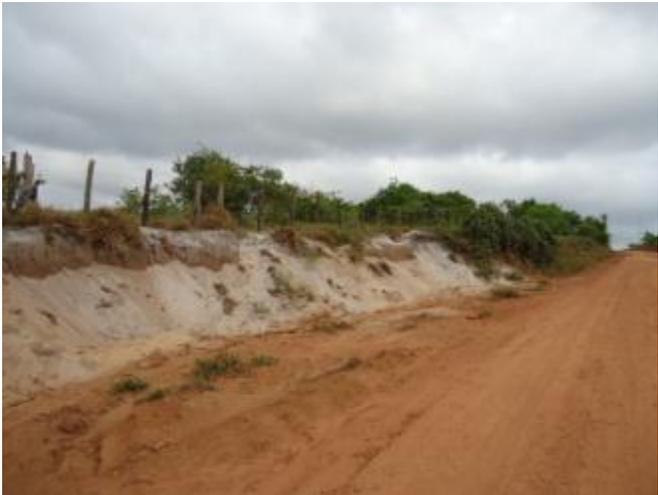
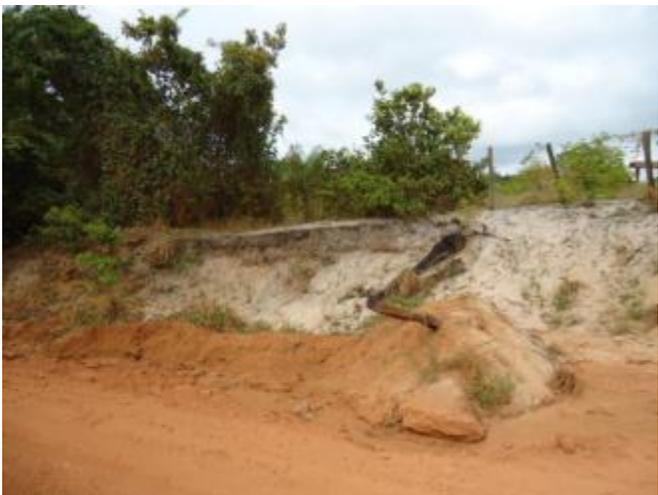
Vistoria – novembro/2012	<p>Obs.: ponto substituído em novembro /2012.</p> <p>Região de beira de estrada próximo ao antigo RI3 (sem acesso na visita atual), donde se notam taludes marginais (extensão 50 a 100 m e com altura variável de 2 a 3 m) de material predominantemente arenoso, extremamente propícios à degradação geotécnica por erodibilidade superficial ou ravinamento.</p>

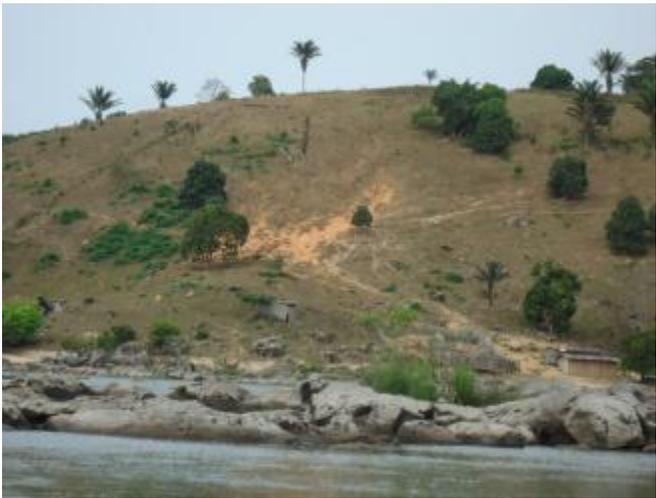
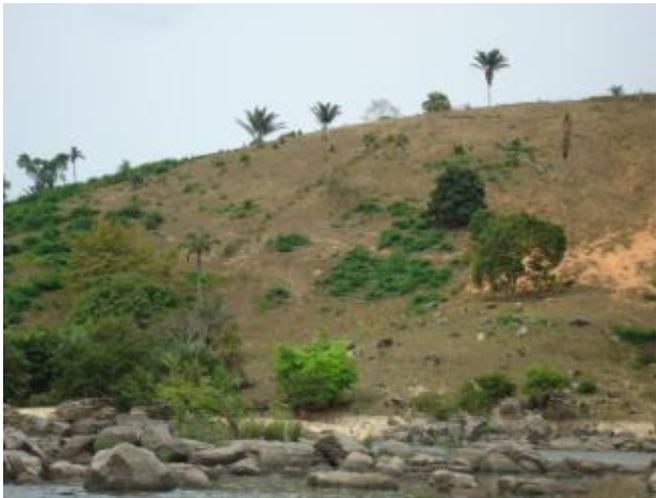
Ponto		Coordenadas UTM (fuso 22)		Solo	FOTOGRAFIAS
R 03 / ENC 17		381877	9635948	Latossolo vermelho-amarelo distrófico	
Descrição - Reservatório	Vistoria – agosto/2012	<p>Área degradada por atividade antrópica com extensiva presença de matacões. Potencial ativo de erosão. Presença de um depósito de talus com possível risco de quedas de blocos rochosos, em região pouco vegetada (desmatamento) em encosta de declividade média de 20°. Nota-se ainda pontos de início de erosão linear por sulcos, devido a concentração de fluxo de água na base da encosta e efeito antrópico e animal.</p> <p>Em relação à maio/2012, houve aumento da área com erodibilidade, bem como de sulcos, devido ao escoamento de água.</p>

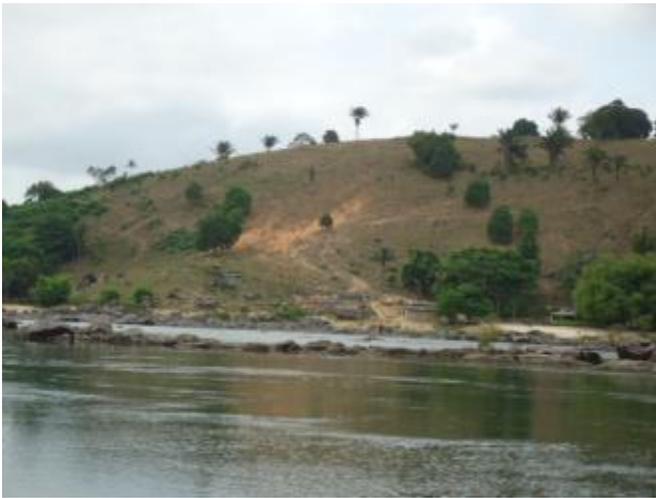
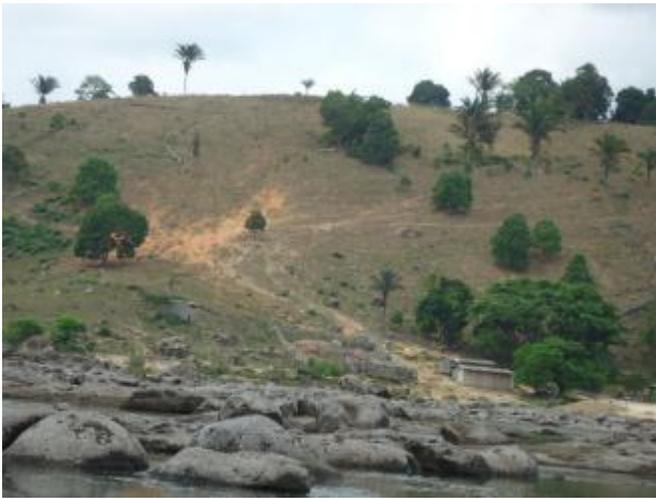
Vistoria – novembro/2012	<p>Não foram observadas alterações em relação à agosto/2012.</p>

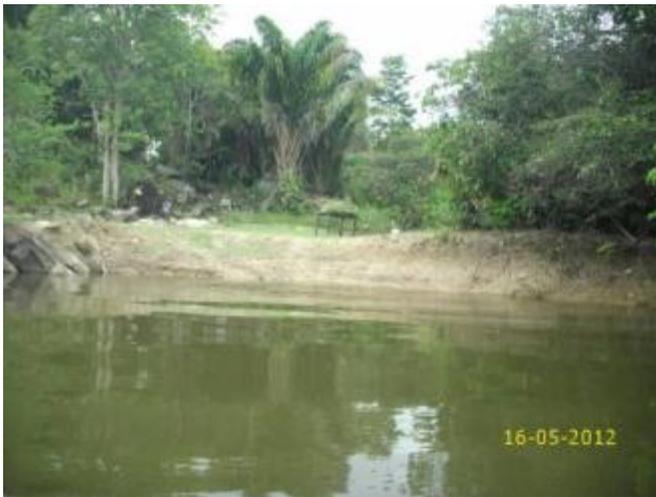
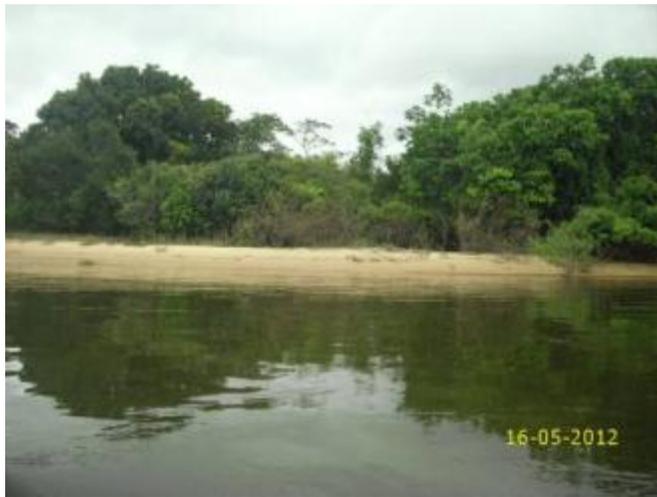
Ponto	Coordenadas UTM (fuso 22)		Solo	FOTOGRAFIAS
	R 08	386021	9626238	
Descrição - Reservatório	Vistoria – maio/2012	<p>Região desmatada, com presença de blocos de rocha em zona de talus, com possível rolamento de blocos em região de baixa declividade (menor que 20°). Em alguns pontos, nota-se leve erosão laminar associada à ação antrópica, fluvial e pluvial, interconectadas. Estende-se por pontos do talude de margem do canal, em alturas variando entre 1 e 1,5m.</p> <p>Obs.: ponto sem acesso para inspeção em agosto/2012.</p>

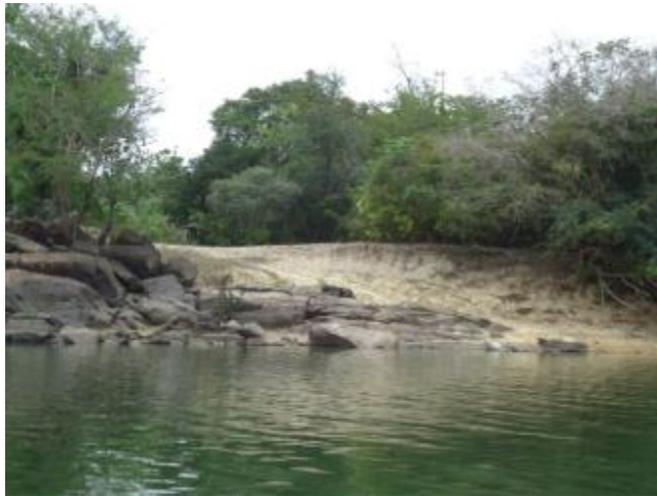
Vistoria – novembro/2012	<p>Em relação à maio/2012, houve aumento da zona de praia devido à redução do nível do rio Xingu, porém a região degradada manteve-se estável.</p>

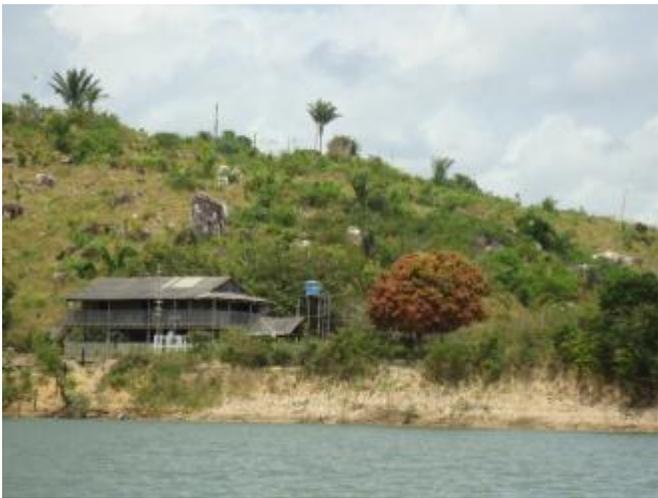
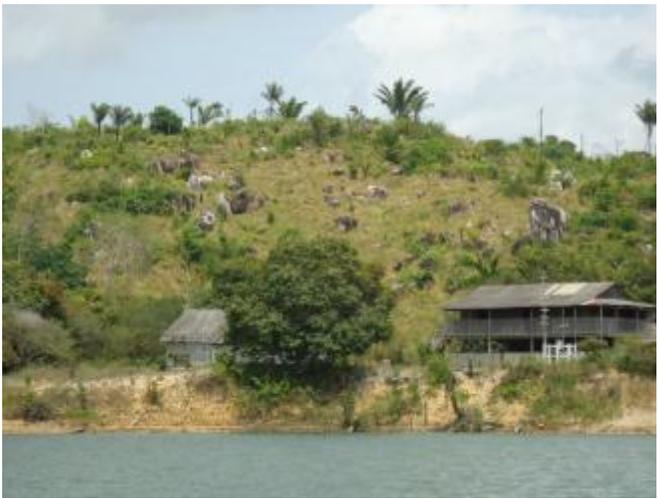
Ponto	Coordenadas UTM (fuso 22)		Solo	FOTOGRAFIAS	
	R 13	392234	9619028		
Descrição - Reservatório	Vistoria – agosto/2012	<p>Área com alta declividade e presença de blocos rochosos em zona de talus, e blocos soltos com risco de rolamento, em encosta de inclinação média de 45°. Margem do rio degradada por efeito antrópico, donde se nota, em alguns pontos, leve erosão laminar associada à ação antrópica, fluvial e pluvial, interconectadas. Estende-se por pontos do talude de margem do canal, em alturas variando entre 0,5 e 1,0m.</p> <p>Em relação à maio/2012, houve aumento na altura do talude da margem, decorrente da diminuição do nível do rio Xingu e diminuição da vegetação perto da margem.</p>

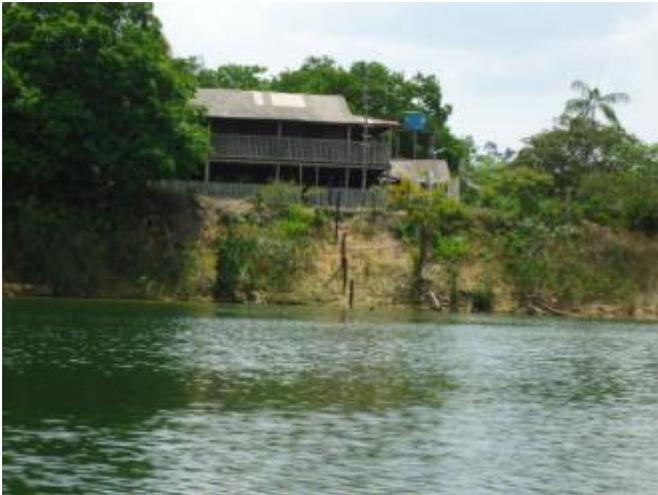
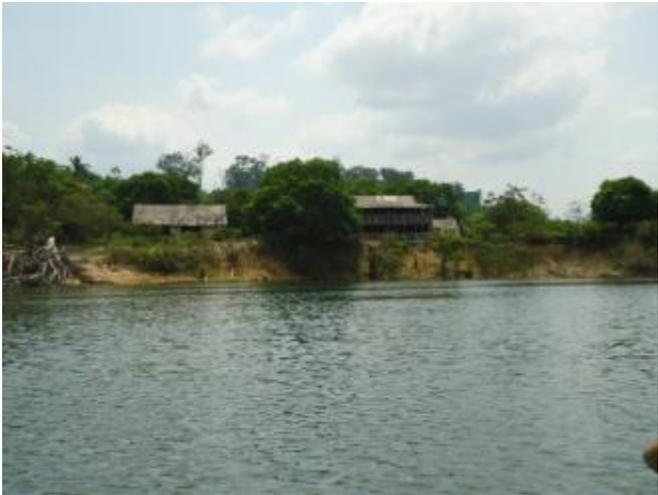
Vistoria – novembro/2012	<p>Sem alterações em relação à agosto/2012.</p>

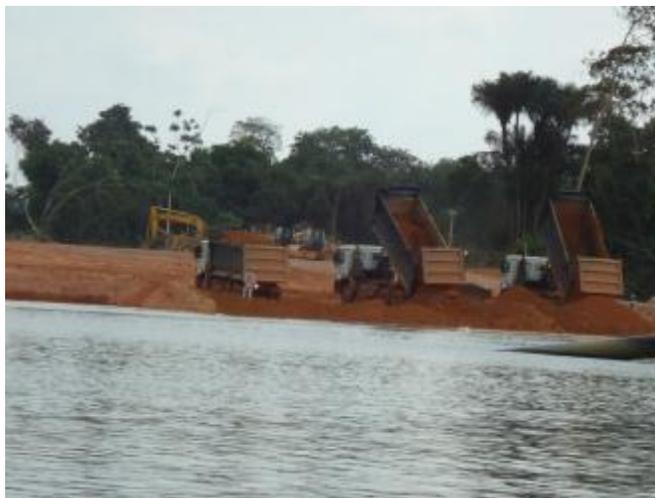
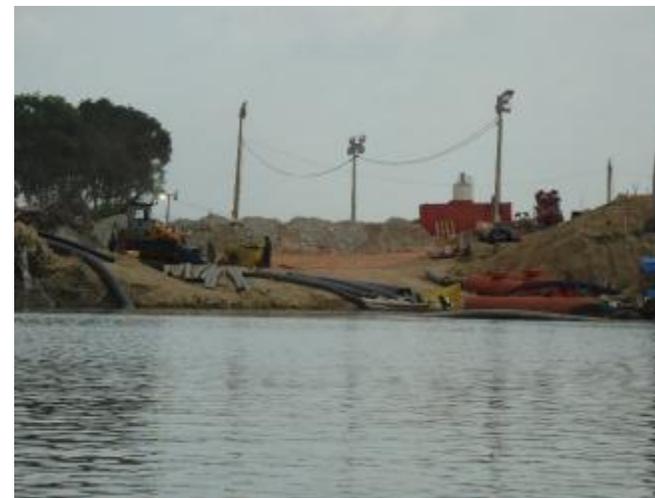
Vistoria – novembro/2012

O local apresentado nas fotos se encontra próximo, e vizinho (faz parte como um todo) do Sítio Pimental, que não pode ser visitado por questões de segurança da obra e fatos ocorridos na região (fechamento à entrada de visitantes por conflitos sociais na semana da visita). Entretanto se nota que serviços de engenharia estão já plenamente encaminhados e contemplados para a região, que deverão provavelmente abarcar aspectos da proteção marginal dos taludes lindeiros – particularmente pela importância deste ponto específico junto ao futuro reservatório da UHE Belo Monte.

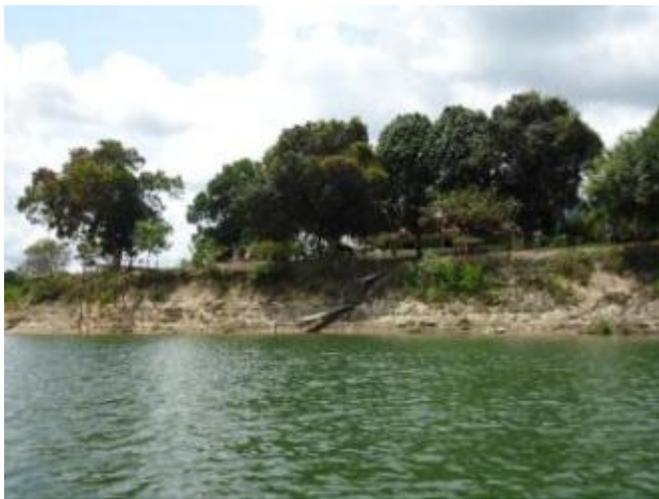
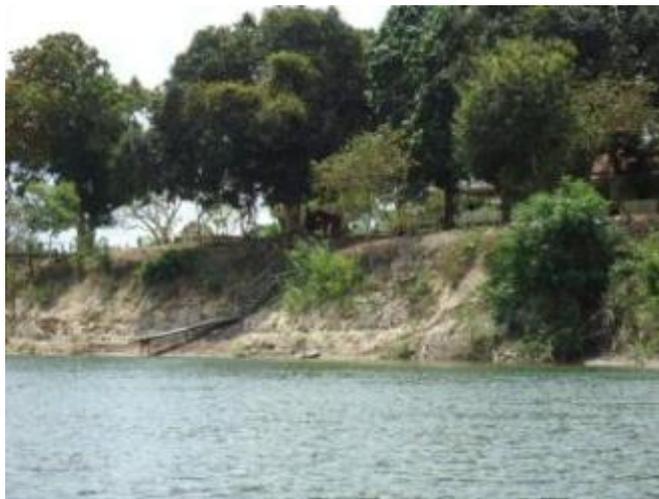
Ponto	Coordenadas UTM (fuso 22)		Solo	FOTOGRAFIAS
	R 17	397652	9623814	
Descrição - Reservatório	Vistoria – agosto/2012	<p>Margem degradada por efeito antrópico. Em alguns pontos, nota-se leve erosão laminar associada a ação antrópica, fluvial e pluvial, interconectadas. Estende-se por pontos do talude de margem do canal, em alturas variando entre 0,5 e 1,5m.</p> <p>Em relação à maio/2012, houve aumento na altura do talude da margem, decorrente à diminuição do nível do rio Xingu, e diminuição da vegetação perto da margem.</p>

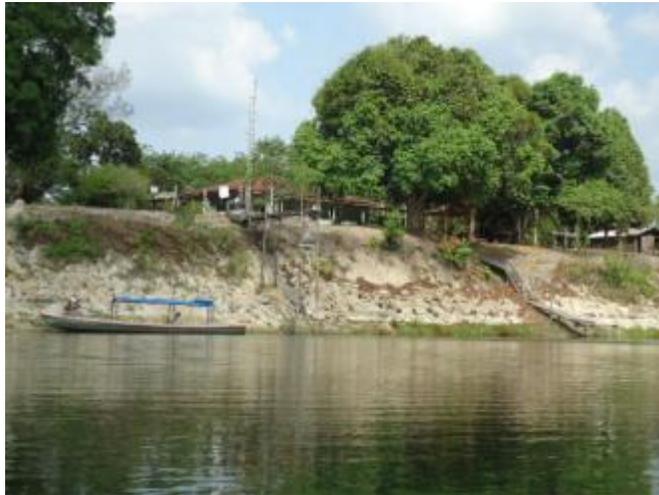
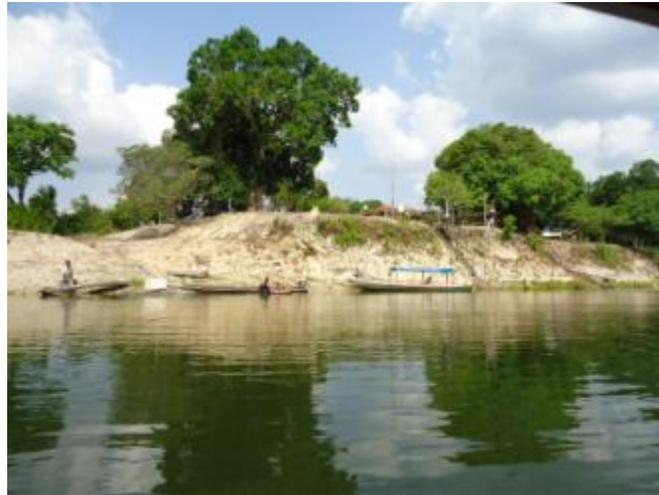
Vistoria – novembro/2012	<p>Área sem alterações em relação à agosto/2012.</p>

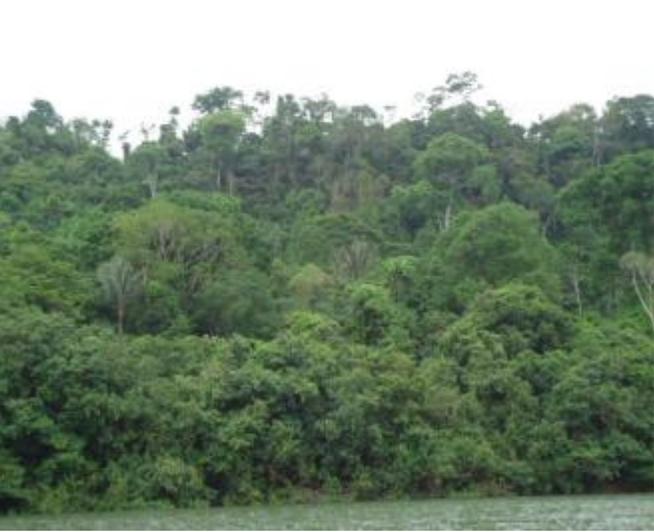
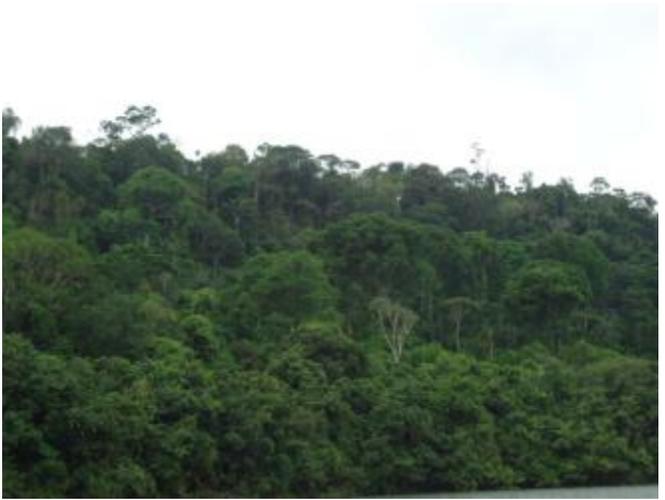
Vistoria – novembro/2012	<p>A nova visita indicou que houve um aumento significativo da densidade da mata natural ao redor e ao longo do deslizamento detectado na ultima vistoria, indicando uma melhora aparente da susceptibilidade ao deslizamento pontual de terra.</p>

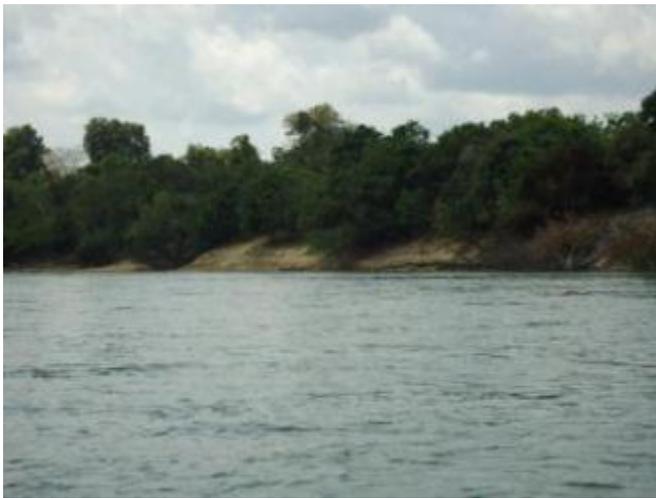
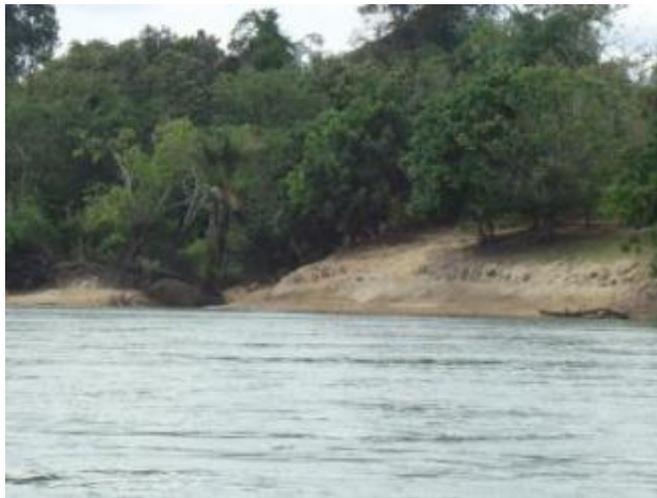
Ponto		Coordenadas UTM (fuso 22)		Solo	FOTOGRAFIAS	
ENC 13		365487	9622709	Nitossolo háplico eutrófico		
Descrição - Reservatório	Vistoria – agosto/2012	Encosta em areia média, mal selecionada, inconsolidada, na margem direita do rio, que se estende por mais de 100m em seu leito. Nota-se, em relação à vistoria anterior, que houve um aumento da zona de praia, devido a redução do nível do rio Xingu, e a região degradada manteve-se estável.

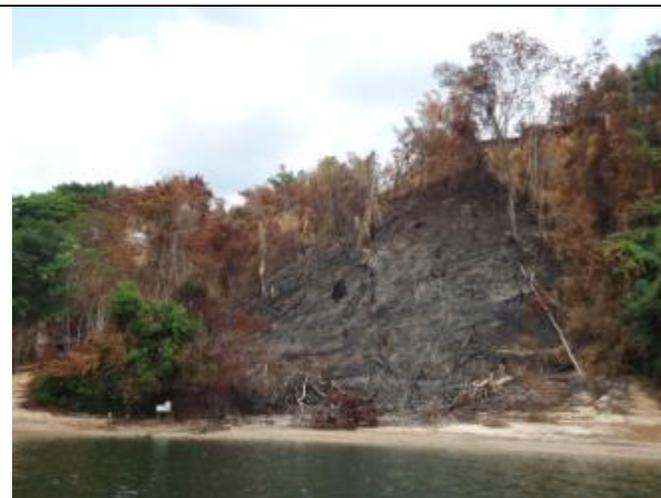
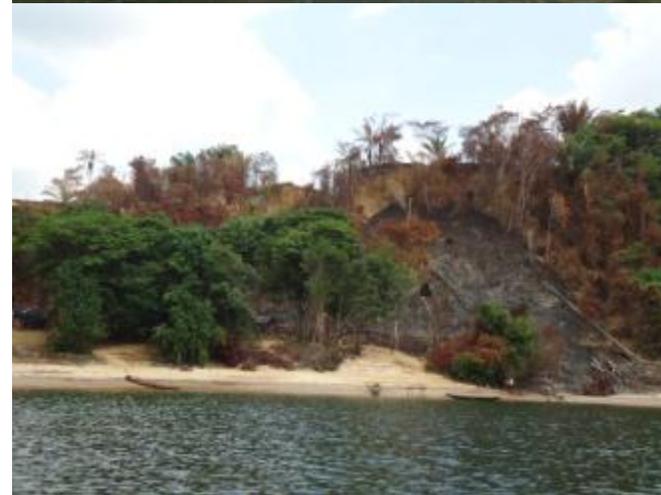
Vistoria – novembro/2012

Região recentemente sujeita a desmatamento e queimada na margem oposta do canal de fuga.

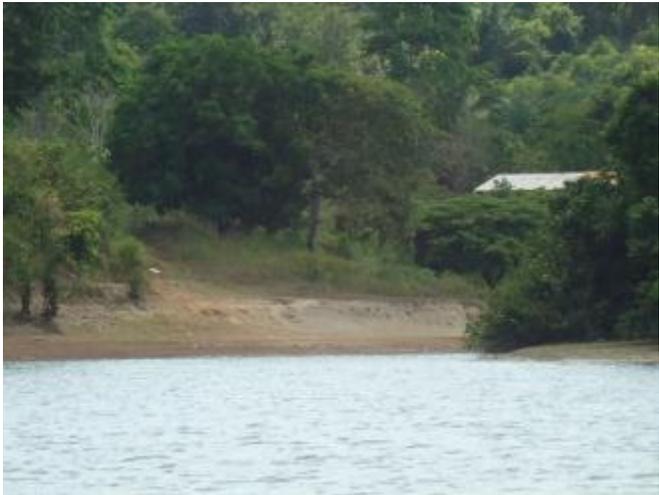
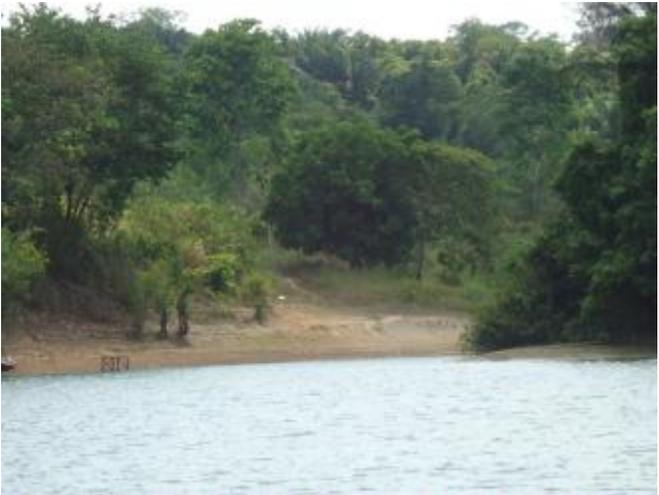
Vistoria – novembro/2012	<p>Aumento da zona de praia devido à redução do nível do rio Xingu.</p>

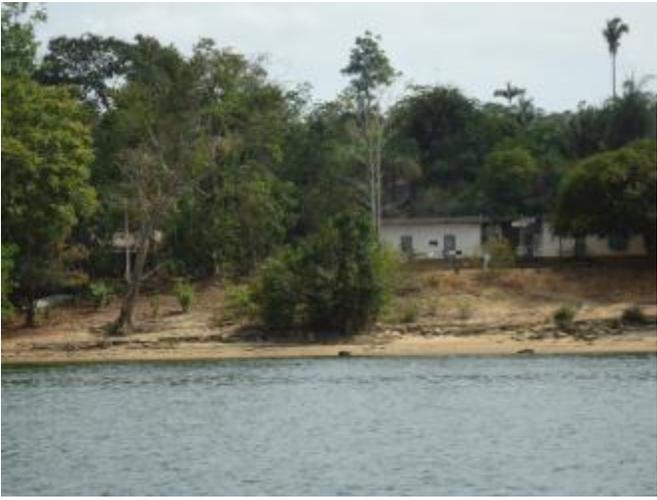
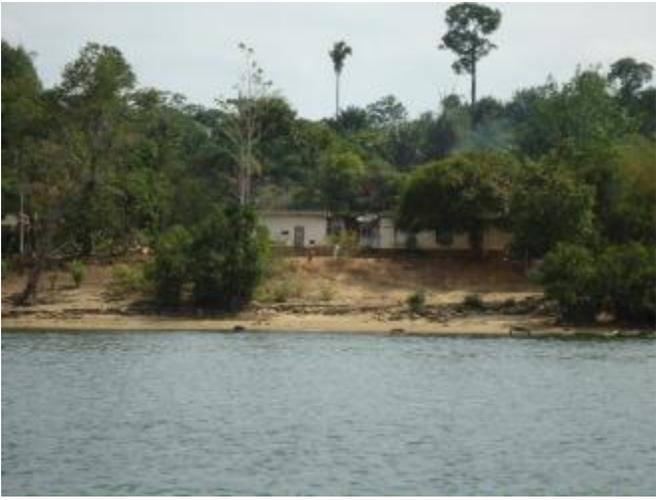
Vistoria – novembro/2012	<p>Aumento da zona de praia devido à redução do nível do rio Xingu.</p>

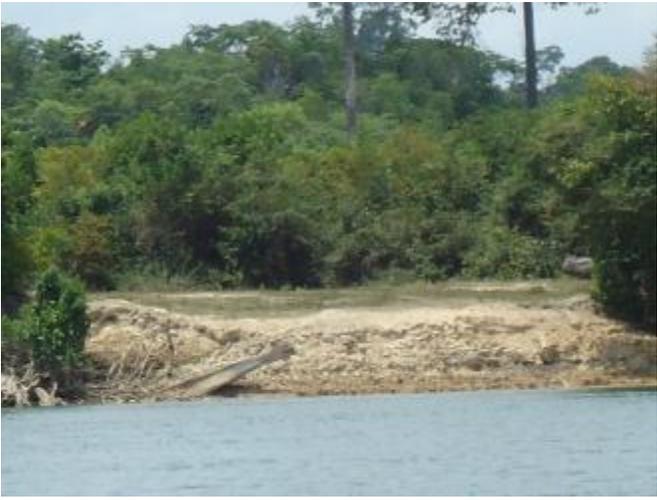
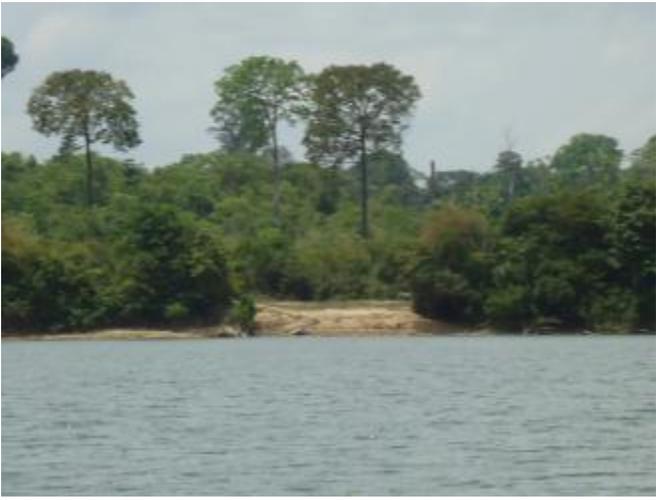
Vistoria – novembro/2012	<p>Maior exposição do talude devido ao rebaixamento do nível do rio.</p>

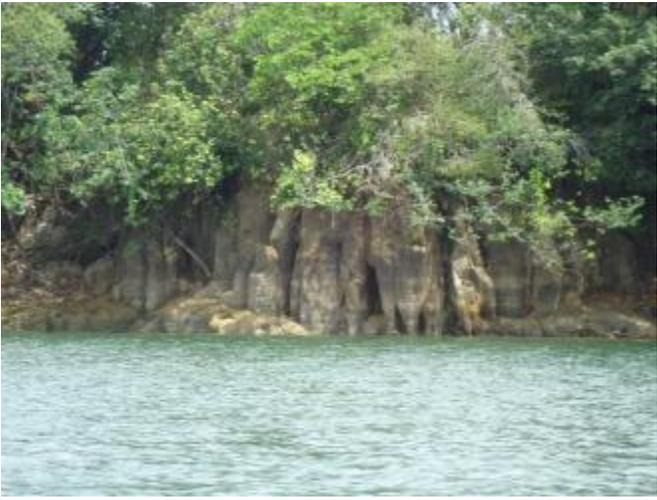
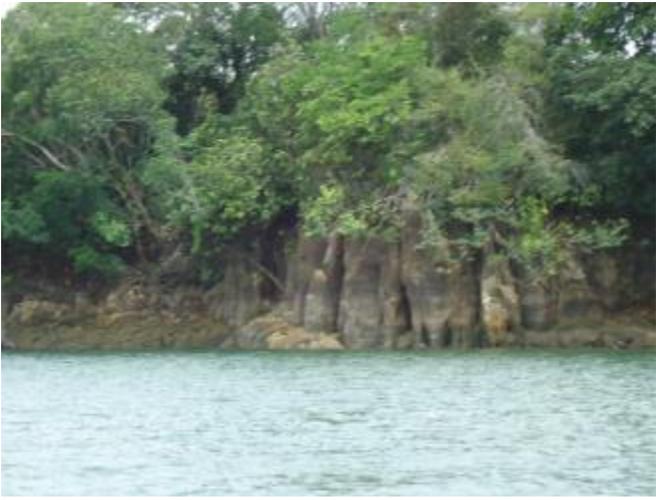
Vistoria – novembro/2012	<p>Maior exposição do afloramento devido ao rebaixamento do nível do rio.</p>
