SUMÁRIO – 10.3 PROGRAMA DE MONITORAMENTO DA ESTABILIDADE DAS ENCOSTAS MARGINAIS E PROCESSOS EROSIVOS

10.3. PROGRAMA DE MONITORAMENTO DA ESTABILIDADE DAS ENCOSTAS MARGINAIS E PROCESSOS EROSIVOS

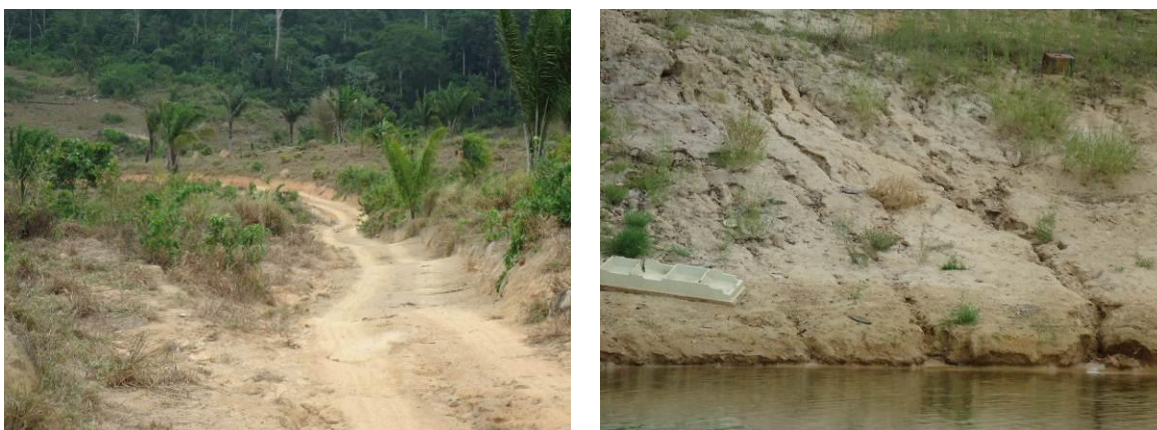
Figura 10.3 - 5 – Exemplos de processos erosivos lineares condicionados à presença de via de acesso e taludes desmatados nos quais há concentração de escoamento pluvial

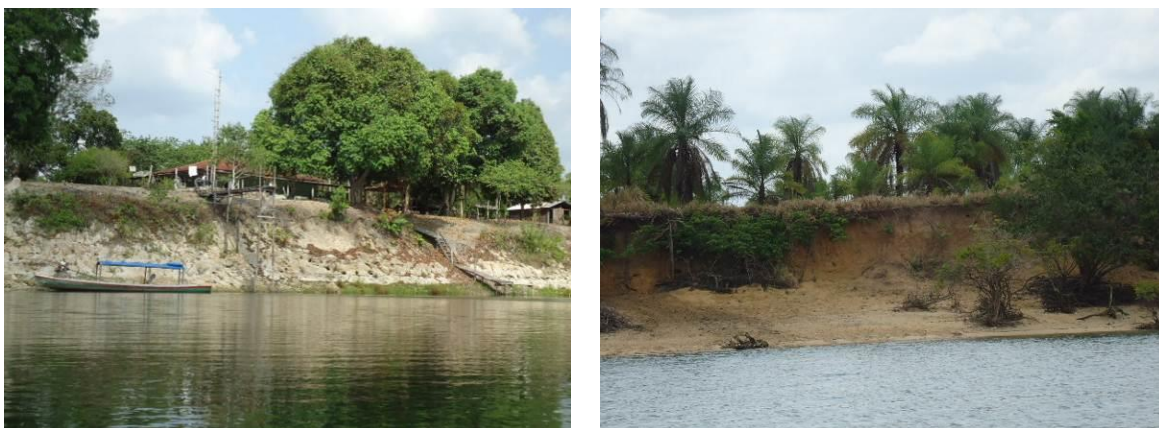
Figura 10.3 - 6 – Vista de processos de queda de barranco compondo taludes verticais em decorrência do uso intensivo da APP do rio Xingu

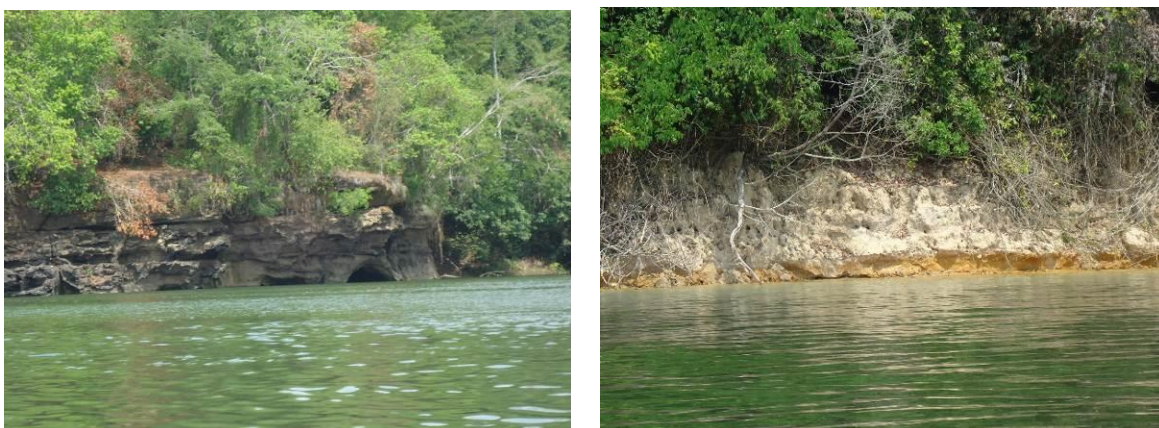
Figura 10.3 - 7 – Erosão desenvolvida pela ação de ondas no pé do talude. O processo poderá evoluir para queda de blocos caso a erosão da base do talude não seja contida

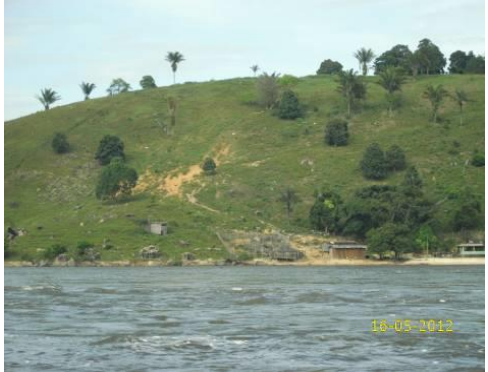
Descrição	FOTOGRAFIA
<p>Exemplo 1.</p> <p>R 03. Nesta região nota-se a presença de um depósito de talus com possível risco de quedas de blocos rochosos, em região pouco vegetada (desmatamento por efeito antrópico) em encosta de declividade média de 20°. Notam-se ainda pontos de início de erosão linear por sulcos, dado por concentração de fluxo de água na base da encosta e efeito antrópico e animal.</p>

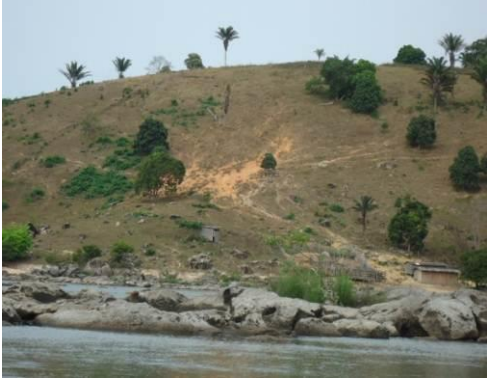
<p>Inspeção Trimestral 2: Observa-se que houve apenas a mudança da vegetação e o aparecimento de uma “praia” de blocos rochosos pela redução do nível do rio. O risco geotécnico permanece o mesmo, como em todos os outros casos semelhantes aqui avaliados.</p>

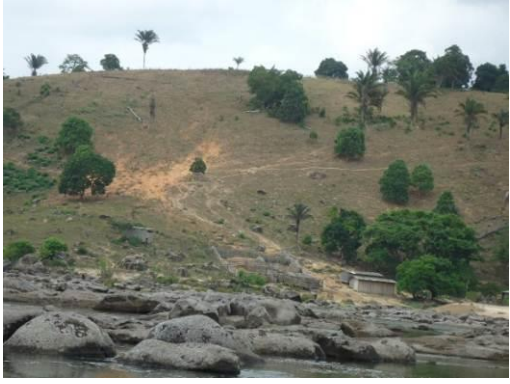
Descrição	FOTOGRAFIA
<p>Inspeção Trimestral 3: O risco geotécnico permanece o mesmo, como em todos os outros casos semelhantes aqui avaliados.</p>

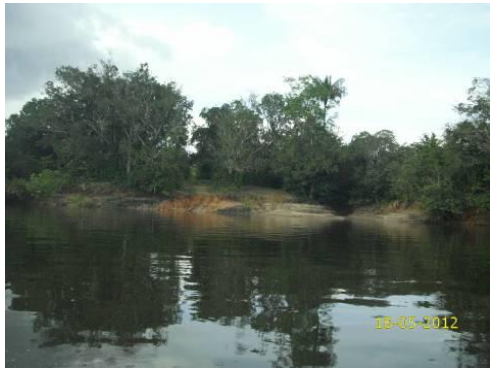
<p>Exemplo 2.</p> <p>CS 10. Margem degradada por ação antrópica e natural, face à presença abundante de drenagem no local. Em alguns pontos, nota-se uma leve erosão laminar associado a ação antrópica, fluvial e pluvial, todas interconectadas. Estende-se por pontos do talude de margem do canal em alturas inferiores a 2,0 m. Nota-se também, na saída do igarapé, a presença de erosão do tipo linear em sulco e canaletas de saída de água, em trechos com inclinação superior a 45° e altura próxima dos 3 m, em extensão de 30m ao longo da margem do canal.</p>

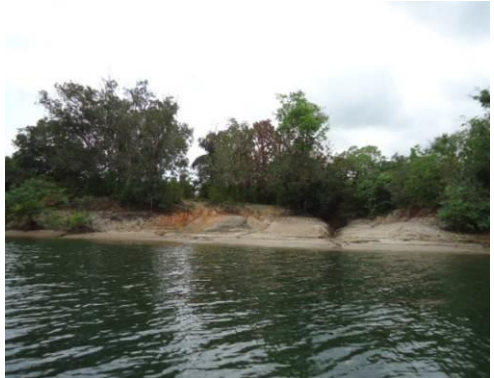
<p>Inspeção Trimestral 2: Igualmente ao caso do exemplo anterior, é perceptível o aumento da praia em função da vazante do rio. Há uma leve modificação da cobertura vegetal. Novamente não há mudanças no risco geotécnico já definido anteriormente para este ponto.</p>

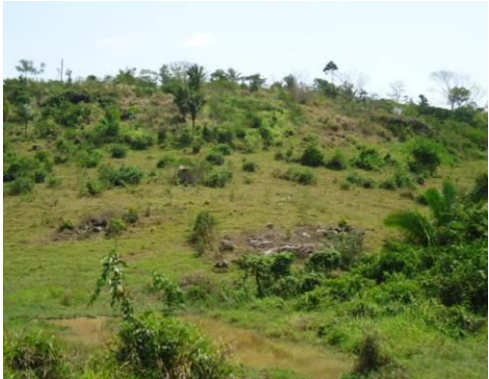
Descrição	FOTOGRAFIA
<p align="center">Exemplo 3.</p> <p>CS 20. Região degradada pela existência de uma estrada e um embarcadouro de gado junto à margem. Região extensivamente desmatada e sujeita a ação antrópica. Nota-se a presença de uma estrada com talude lateral vertical de cerca de 2m de altura máxima, donde há uma leve erosão linear pela presença de sulcos ou canaletas de concentração de água.</p>	 
<p>Inspeção Trimestral 2: Neste local, diferentemente dos outros exemplos, houve um aparente aumento ou densificação da cobertura vegetal (tornando menos visível a estrada lateral). A zona de praia junto ao rio Xingu aumentou, pelos motivos já citados, e o risco geotécnico continua idêntico ao já definido anteriormente.</p>	 
<p>Inspeção Trimestral 3: Não foram observadas alterações em comparação à inspeção anterior.</p>	 
<p align="center">Exemplo 4.</p> <p>ENC 50. Encosta vegetada (pasto) com matacões residuais de rocha cristalina quartzo-feldspática na superfície, com possível processo de risco geotécnico associado ao rolamento de matacões.</p>

Descrição	FOTOGRAFIA
<p>Inspeção Trimestral 2: Há a perceptível mudança na cobertura vegetal nos casos comparados, sem haver, no entanto, qualquer mudança de origem geotécnica, ou seja, ao aparecimento de processos relacionados à erosão, ao rolamento de blocos no talude.</p>

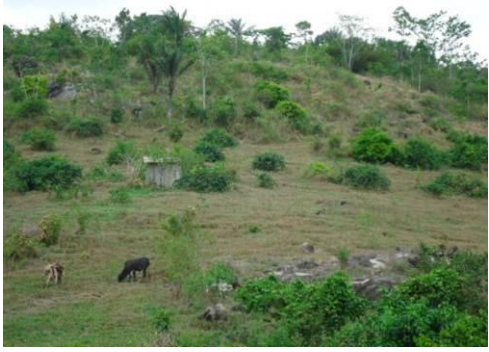
<p>Inspeção Trimestral 3: Não foram observadas alterações em comparação à inspeção anterior.</p>

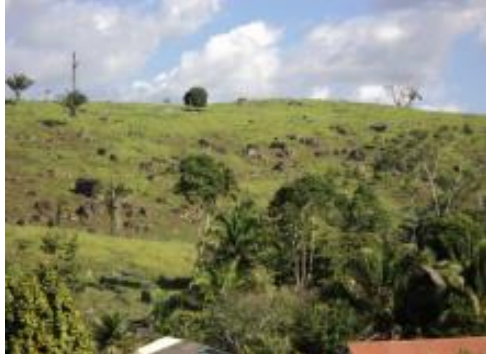
<p style="text-align: center;">Exemplo 5.</p> <p>ENC 52. Encosta vegetada (pasto) com matações residuais de rocha cristalina quartzo-feldspática na superfície, com possível processo de risco geotécnico associado ao rolamento de matações.</p>

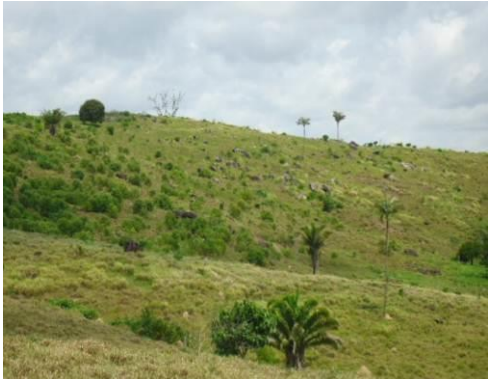
<p>2ª inspeção: Nota-se na situação atual que há um pequeno aumento da cobertura vegetal que dá um aparente “melhoramento” da situação de risco geotécnico, simplesmente pelo fato desta encobrir e “mascarar” os blocos rochosos na encosta.</p>

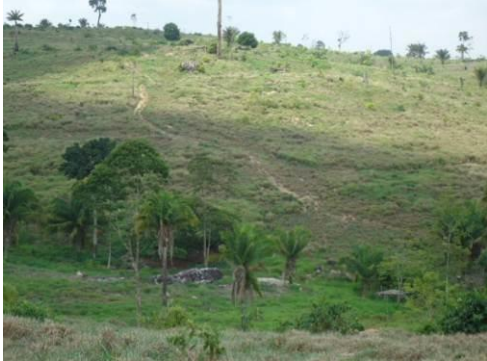
Descrição	FOTOGRAFIA
<p>Inspeção Trimestral 3: Não foi observada alteração de origem geotécnica, ou seja, ao aparecimento de processos relacionados à erosão, ao rolamento de blocos no talude. Uma pequena redução da pastagem em pontos (lineares) localizados no talude se dá pela ação pastoril (passagem de gado), sem, no entanto, se configurar na mudança do potencial de risco geotécnico global da região.</p>

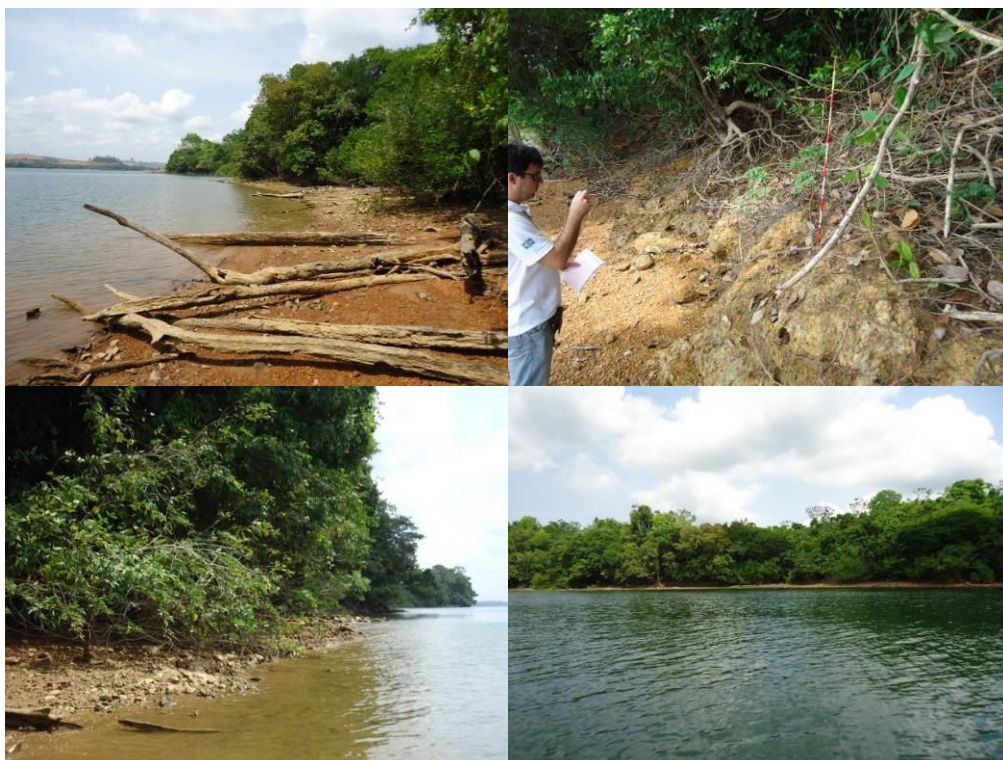
Naquela condição apesar de uma distância de cerca de 2 km do Canal de Fuga (Sítio Belo Monte) há o risco efetivo da onda gerada pela restituição da água após passagem pelas casas de força tenha energia suficiente para alcançar a margem oposta e gerar processos instabilizatórios. Como o talude é elevado, e composto por

material silto-argiloso, qualquer energia concentrada, mesmo que de baixa intensidade, poderá resultar no desencadeamento de processo erosivo. Há o risco real de que a erosão da base do talude acarrete em queda de blocos da porção superior do talude. Este local foi especificamente visitado na última inspeção de campo (conforme **Figura 10.3 - 8**).

Figura 10.3 - 8 – Ilustrações da região em frente ao Canal de Fuga, sujeita à erosão. Neste local foi instalado o Marco de Monitoramento 2. Região a ser tratada preventivamente à erosão por efeito de ondas. Coordenadas 413.523 / 9.657.292.

Para este caso, sugere-se que seja instalada uma linha de pedra compondo o enrocamento da base do talude. Não seria um típico um *rip rap*, uma vez que o material pétreo não seria posicionado diretamente no talude atual, mas uma linha de pedra com certo distanciamento da margem.

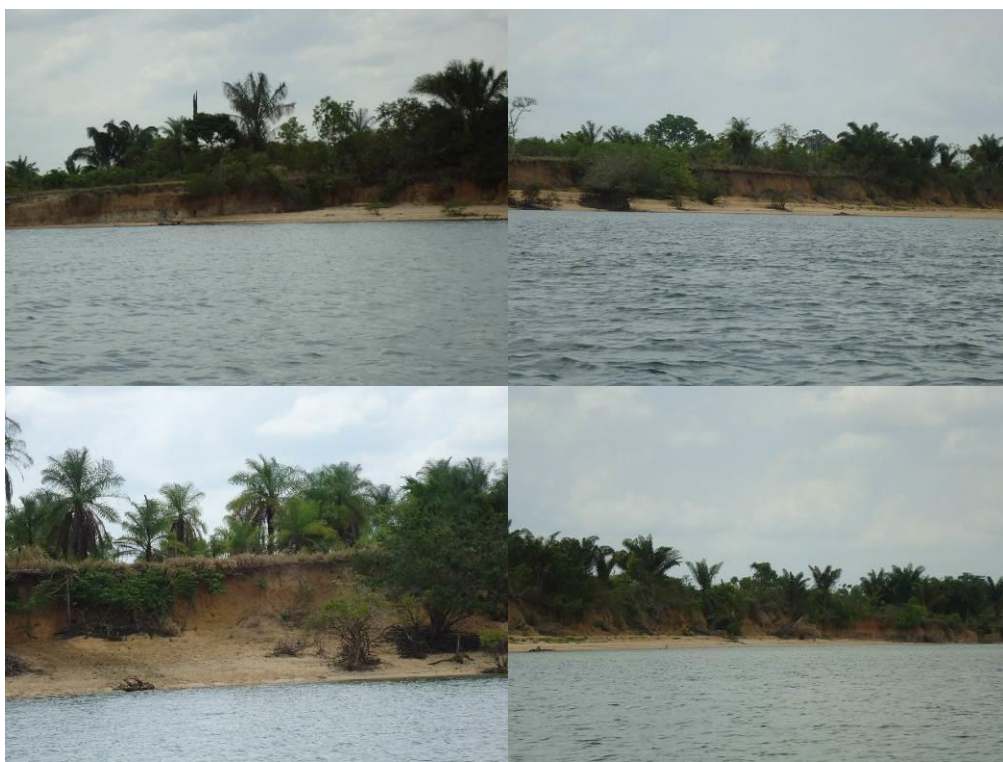
Nestes trechos o problema é vinculado ao uso mais intensificado da área de preservação permanente - APP do rio Xingu, em geral com a formação de pastagens plantadas até a margem do rio (**Figura 10.3 - 9**). Outro tipo de uso comum que pode comprometer o talude natural é a construção de residências com rampas de acesso e pequenas plantações.

Figura 10.3 - 9 – Barranco de rio na margem esquerda e a jusante do canal de saída onde se observa o processo geotécnico de erosão já plenamente instalado pela natural variação da maré do rio, aliada à degradação da APP pela remoção de vegetação natural lindeira para implantação de pastagem. Coordenadas: Inicial 366.773/9.679.592 a Final 395.504/9.690.606.
