ASSOCIAÇÃO INSTITUTO INTERNACIONAL DE ECOLOGIA E  
GERENCIAMENTO AMBIENTAL – NORTE ENERGIA: UHE BELO MONTE

**VISITA TÉCNICA DE CAMPO**

**LOCAL: SITIO PIMENTAL**

**REFERENTE: ACIDENTE COM REBOCADOR**

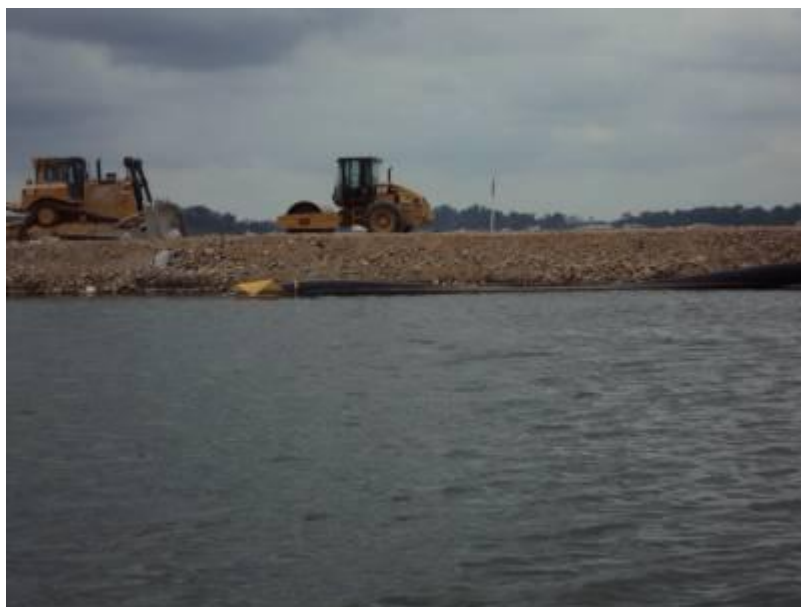
Com base nos resultados obtidos *in situ* com sonda multiparâmetros e a partir das observações em campo (Figuras 1 a 3), podemos observar que, apesar do acidente ter ocasionado um derrame de óleo combustível na área em estudo, as ações imediatas tomadas para contenção do vazamento e rápida remoção do óleo sobrenadante, propiciaram uma rápida recuperação na área do acidente onde, após 06 dias da ocorrência, não se identificou impactos significativos na qualidade da água desta região (vide Relatório de Atendimento à Emergência do CCBM). Ainda que os resultados da amostra para óleos e graxas (em análise) estejam acima do VMP para este parâmetro, não se espera maiores impactos na área monitorada, lembrando que este local faz parte do monitoramento periódico mensal de entorno de canteiros, o que torna possível um melhor acompanhamento e diagnóstico da qualidade da água, adotando-se ações mitigatórias imediatas sempre que necessário.

Figura 1 – local do acidente

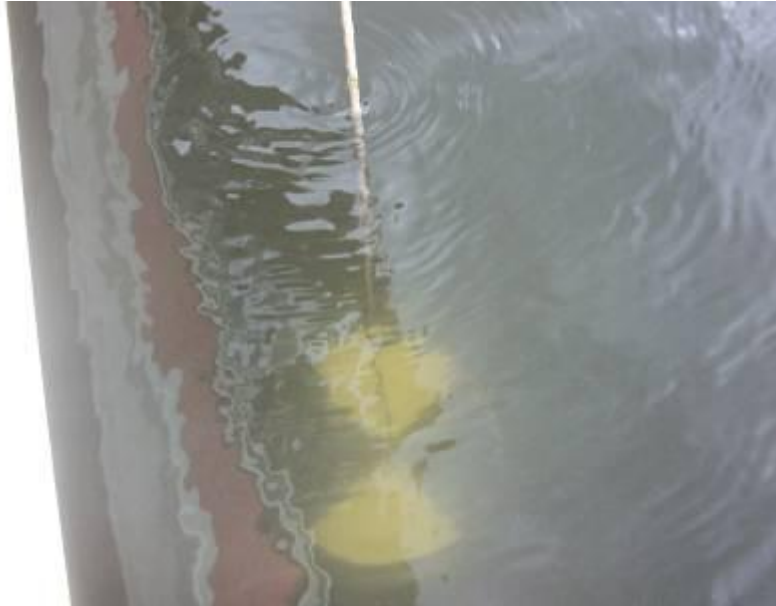
Figura 2 – Medição da Transparência da Água com Secchi, no local do acidente

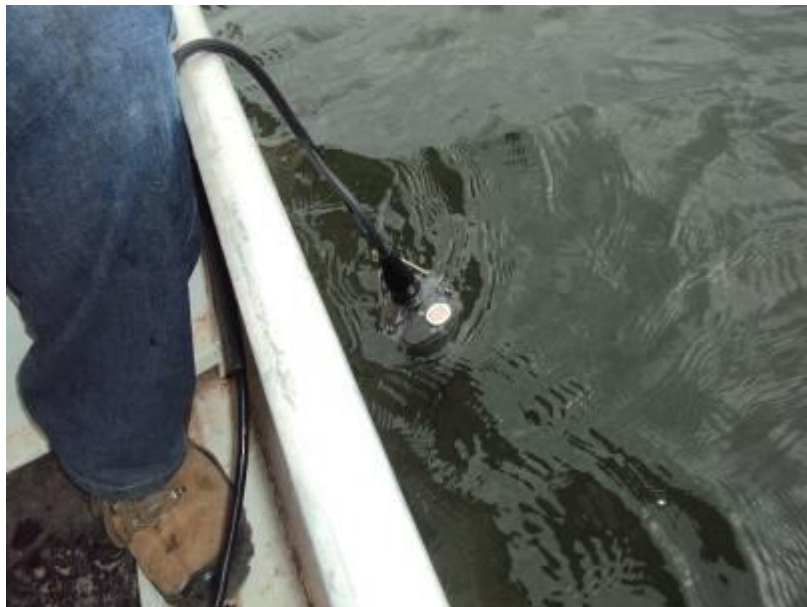
Figura 3 – Medição *in situ* com sonda – YSI 6.600
