# ANEXO FOTOGRAFICO

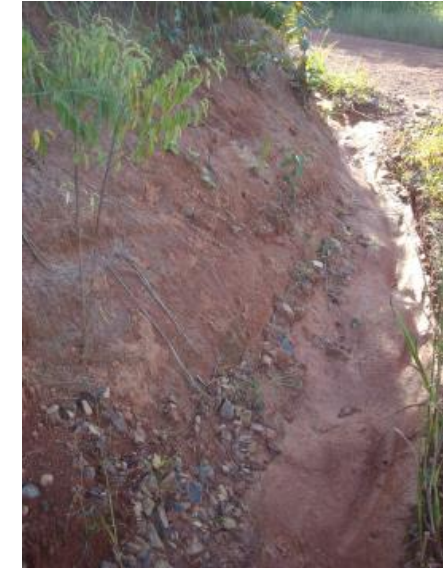
Observa-se maior densidade, principalmente, de pequenos arbustos. Porém, ainda há possibilidade de aumento do processo erosivo devido ao escoamento de águas superficiais. Mesmas observações e aspectos relativos ao ponto R01 valem aqui, particularmente para uma eventual intervenção futura para mitigação dos processos erosivos ora deflagrados.

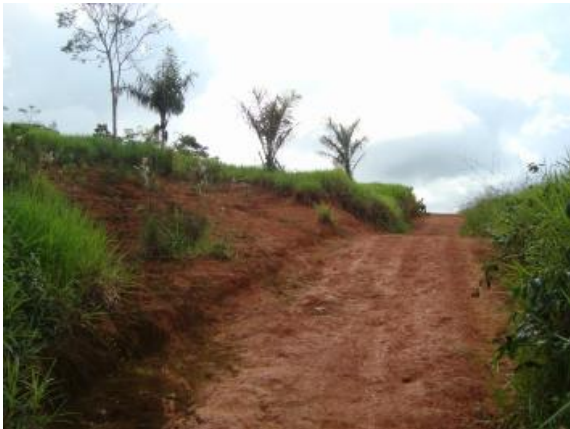
Ponto		Coordenadas UTM (fuso 22)		Solo	FOTOGRAFIAS
ENC 57		409267	9644003	Nitossolo háplico eutrófico	
<b>Descrição - Reservatório Intermediário</b>	<b>Vistoria – fevereiro/2013</b>	<p>Processo erosivo cobrindo uma extensão de aproximadamente 15x10m em área sem vegetação. Também apresenta erosão por sulcos e ravina em função do desmatamento e pluviosidade da região. Ressalta-se a importância do monitoramento das estradas marginais remanescentes após a formação do reservatório na AID da UHE Belo Monte – e da manutenção das mesmas ao longo da vida útil da obra.</p> <p>Área estável, maior densidade de gramíneas no corte, principalmente no lado direito.</p>

<b>Vistoria – maio/2013</b>	<p>Área sem acesso.</p>

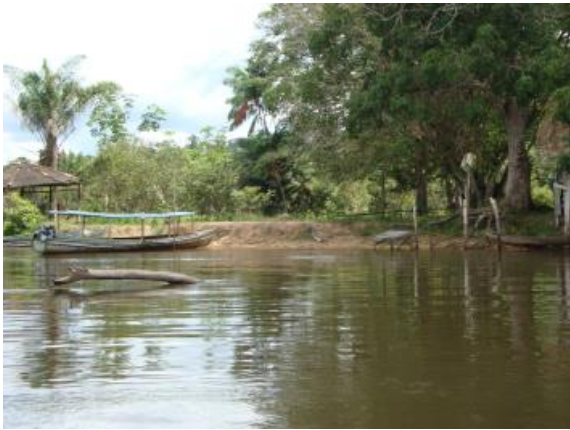
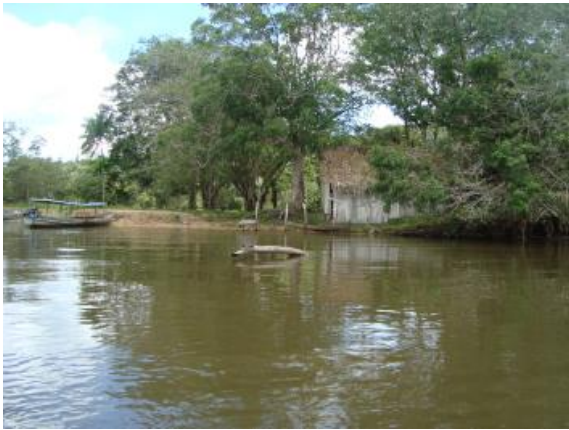
Vistoria – maio/2013	<p>Área sem alterações. Nota-se que a lâmina d'água já começou a baixar o nível.</p>

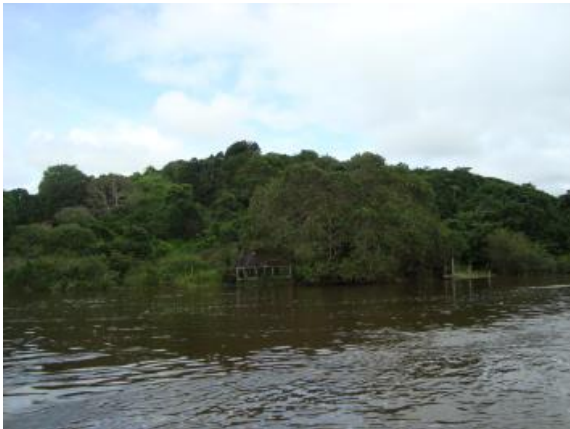
Ponto	Coordenadas UTM (fuso 22)		Solo	FOTOGRAFIAS
	R 04	384672	9633444	
<b>Descrição - Reservatório</b>	<b>Vistoria – fevereiro/2013</b>	<p>Margem de rio degradada devido à presença de animais e efeitos antrópicos. Em alguns pontos, nota-se leve erosão laminar associada a ação antrópica, fluvial e pluvial, interconectadas. Estende-se por pontos do talude de margem do canal, em alturas variando entre 0,5 e 1 m.</p> <p>A zona de praia não pode ser observada devido ao aumento do nível do rio Xingu. Área estável.</p>

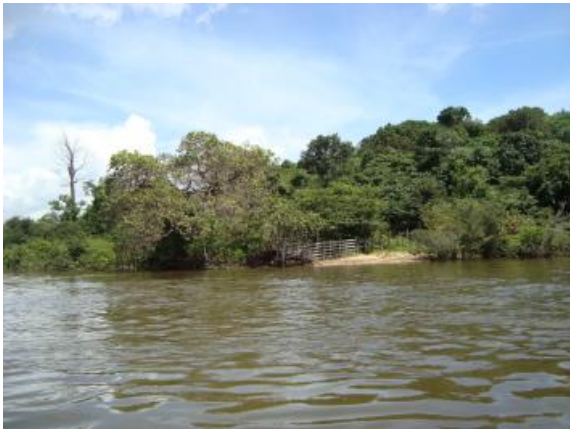
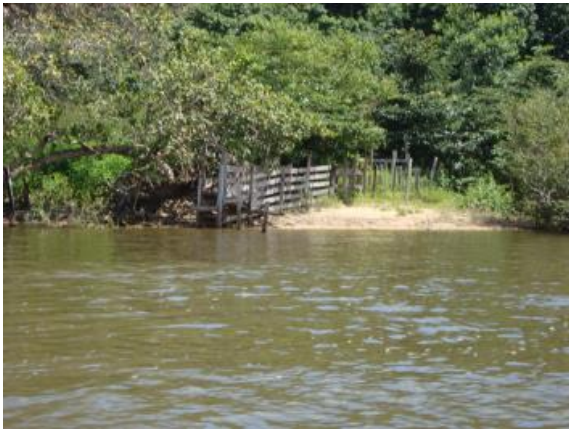
<b>Vistoria – maio/2013</b>	<p>A zona de praia começa a surgir devido ao rebaixamento do nível do rio.</p>

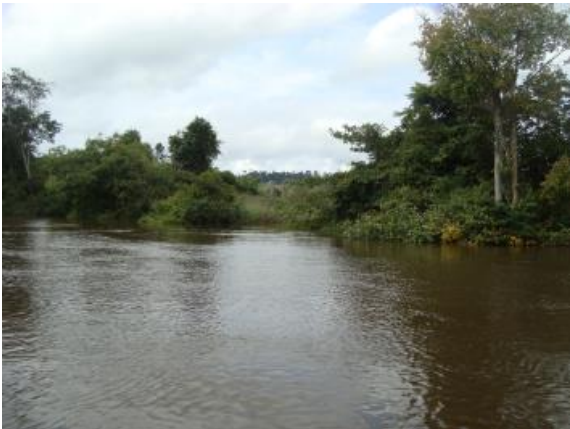
Ponto	Coordenadas UTM (fuso 22)		Solo	FOTOGRAFIAS
	R 07	385451	9626798	
<b>Descrição - Reservatório</b>	<b>Vistoria – fevereiro/2013</b>	<p>Bebedouro de gado, margem levemente degradada. Em alguns pontos, nota-se leve erosão laminar associada a ação antrópica, fluvial e pluvial, interconectadas. Estende-se por pontos do talude de margem do canal, em alturas variando entre 1 e 1,5m.</p> <p>Desaparecimento da zona de praia e dos taludes devido ao aumento do nível do rio Xingu.</p> <p>Maior densidade de gramíneas na porção seca.</p>

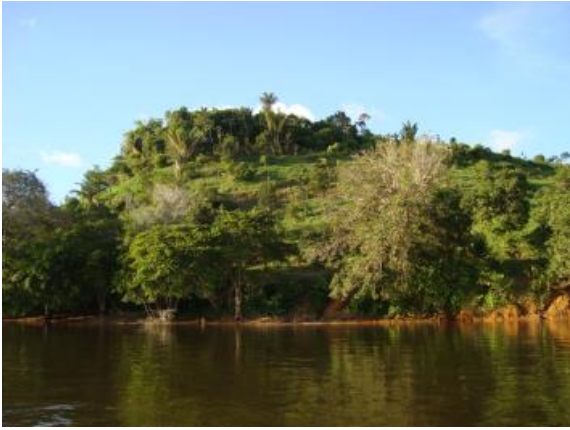
Ponto	Coordenadas UTM (fuso 22)		Solo	FOTOGRAFIAS
	R 23	382698	9640930	
Descrição - Reservatório	Vistoria – agosto/2012	<p>Presença de blocos rochosos em zona de talus, donde há risco de rolamento de blocos rochosos pela contínua degradação antrópica da área, ou aumento do nível de água, em talude de inclinação aproximada de 20° na base, e vertical no topo. Em relação à maio/2012, houve aumento da zona de praia pela redução do nível do rio Xingu e a região degradada manteve-se estável em relação à condição anterior.</p>

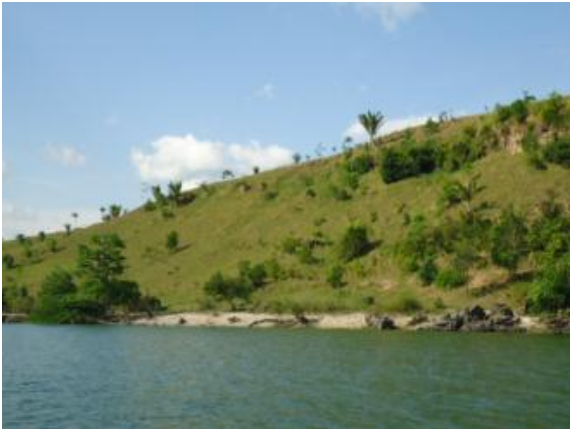
Vistoria – maio/2013	<p>Área sem alterações, porém um cuidado de monitoramento contínuo neste ponto se faz necessário, particularmente em função da região de blocos e de ação antrópica que está pouco coberta com proteção vegetal na zona de alta inclinação da encosta.</p>

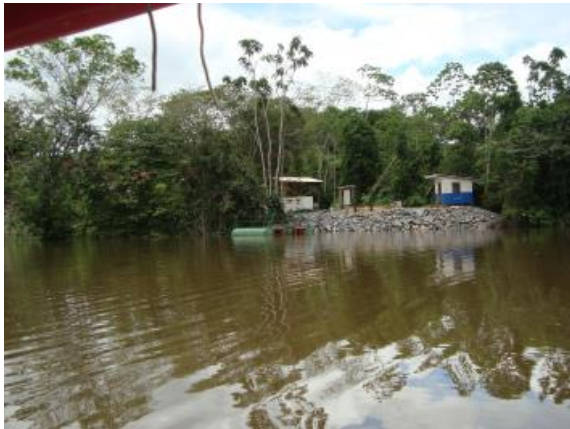
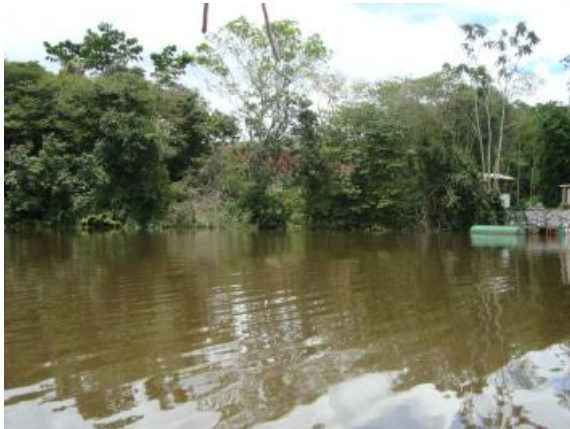
Ponto		Coordenadas UTM (fuso 22)		Solo	FOTOGRAFIAS
Descrição – Canal de Saída/Fuga	Vistoria – fevereiro/2013	<p>Aumento do nível do rio Xingu em relação à inspeção realizada em novembro/2012. Área estável. Sem outras alterações.</p>

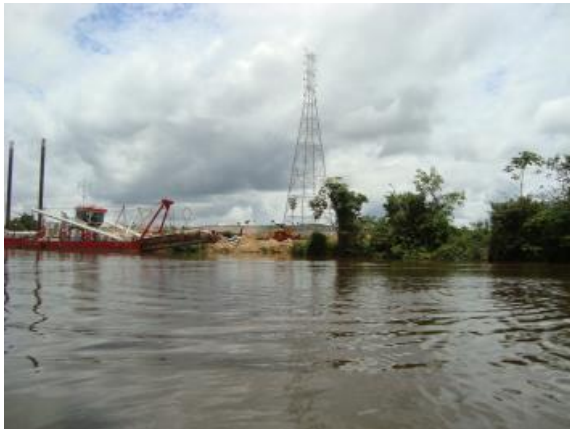
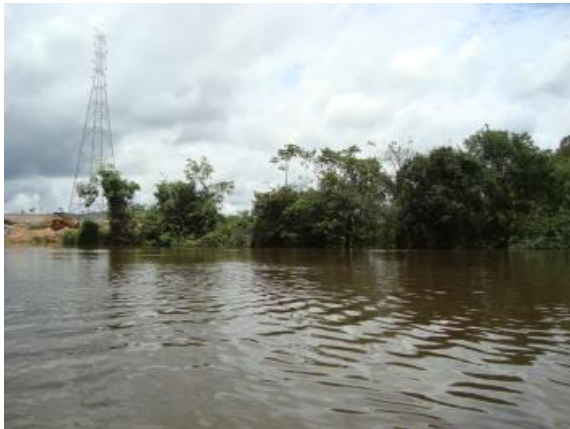
Ponto		Coordenadas UTM (fuso 22)		Solo	FOTOGRAFIAS
		412172	9655618		
Descrição – Canal de Saída/Fuga	Vistoria – fevereiro/2013	<p>Agrovila Santo Antônio, margem desmatada devido ao uso pastoril. Em alguns pontos, leve erosão laminar associada à ação antrópica, fluvial e pluvial, interconectadas. Estende-se por pontos do talude de margem do canal, em alturas inferiores a 0,5m.</p> <p>Obs.: ponto sem acesso para inspeção em fevereiro/2013.</p>

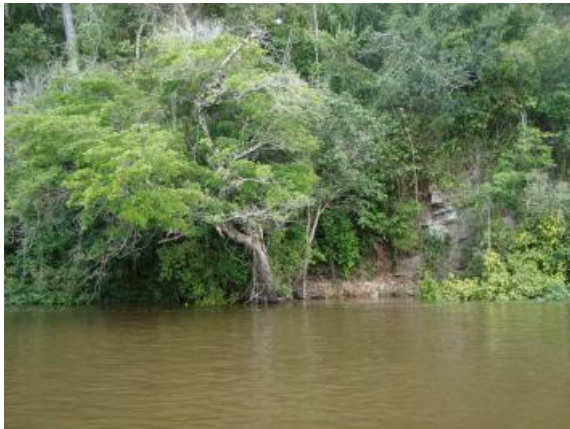
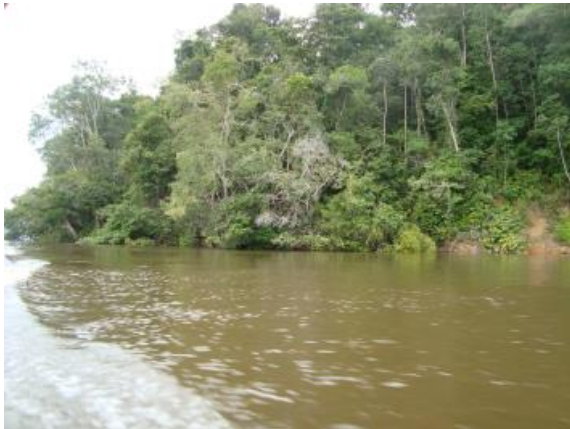
<b>Ponto</b>	<b>Coordenadas UTM (fuso 22)</b>		<b>Solo</b>	<b>FOTOGRAFIAS</b>
		CS 05	415054	9657328	Latossolo vermelho-amarelo distrófico	
<b>Descrição – Canal de Saída/Fuga</b>	<b>Vistoria – fevereiro/2013</b>	<p>Paredões em margem próxima ao canal de fuga, com a presença de trechos virgens e trechos desmatados por ação antrópica.</p> <p>Em alguns pontos, nota-se uma leve erosão laminar associado a ação antrópica, fluvial e pluvial, interconectadas. Estende-se por pontos do talude de margem do canal, em alturas inferiores a 0,5m.</p> <p>Depósitos Quaternários: areias, misturas mal selecionadas de areia e silte, raras intercalações de cascalhos intercalações de cascalhos.</p> <p>Desaparecimento do talude e dos afloramentos rochosos devido ao aumento do nível do rio Xingu. Área estável.</p>

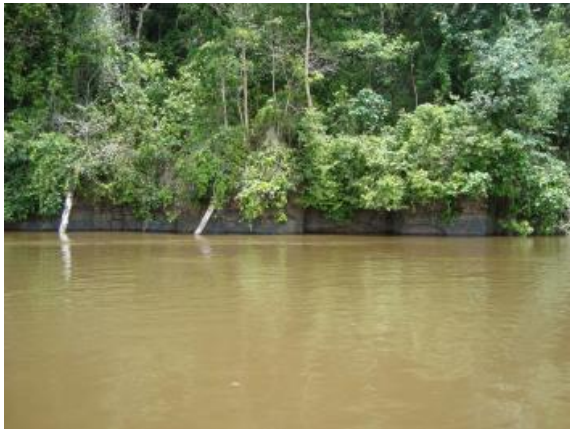
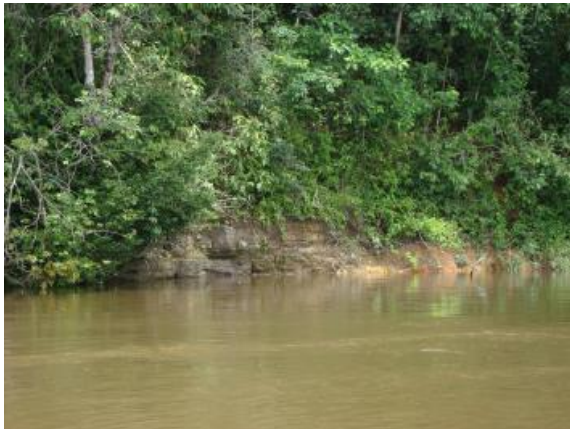
Ponto		Coordenadas UTM (fuso 22)		Solo	FOTOGRAFIAS
		CS 06	414530	9657339	
Descrição – Canal de Saída/Fuga	Vistoria – fevereiro/2013	<p>Leve erosão laminar associada à ação antrópica, fluvial e pluvial, interconectadas. Estende-se por pontos do talude de margem do canal, em alturas inferiores a 0,5m.</p> <p>Não foram observadas alterações, além do aumento do nível do rio.</p>

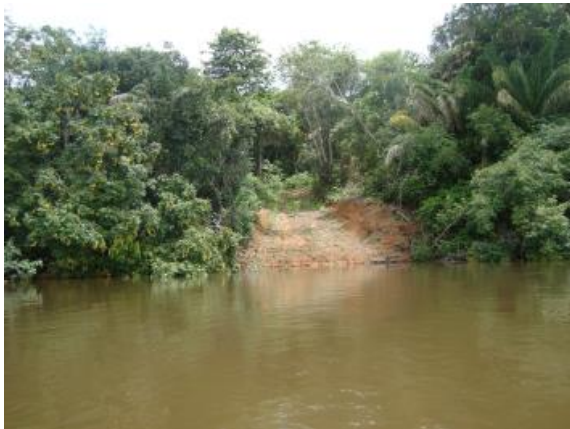
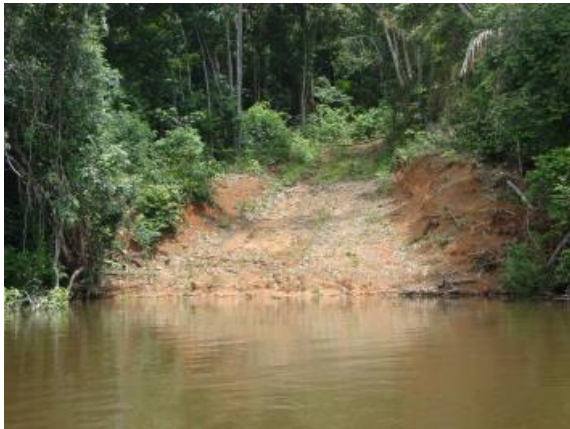
Ponto		Coordenadas UTM (fuso 22)		Solo	FOTOGRAFIAS
		CS 07	414075		
Descrição – Canal de Saída/Fuga	Vistoria – fevereiro/2013	<p>Exemplo de margem totalmente degradada por ação antrópica, para acesso de pessoas e animais. Nota-se leve a média erosão laminar, associada principalmente à ação antrópica, além de efeito fluvial e pluvial, interconectadas. Encontra-se presente em todo o trecho vistoriado em talude de inclinação baixa, inferior aos 10°, e com extensão de cerca de 30 m.</p>

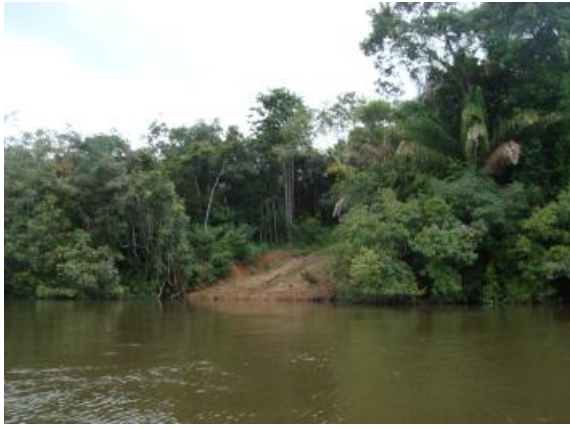
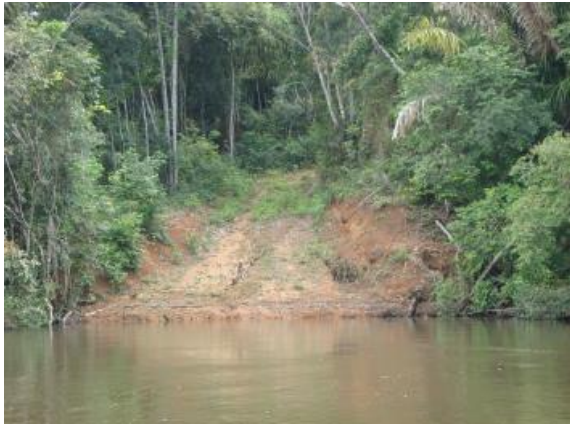
Vistoria – maio/2013	<p>Não foram observadas alterações. Porém trata-se de mais uma região em que o monitoramento contínuo é fundamental e necessário.</p>

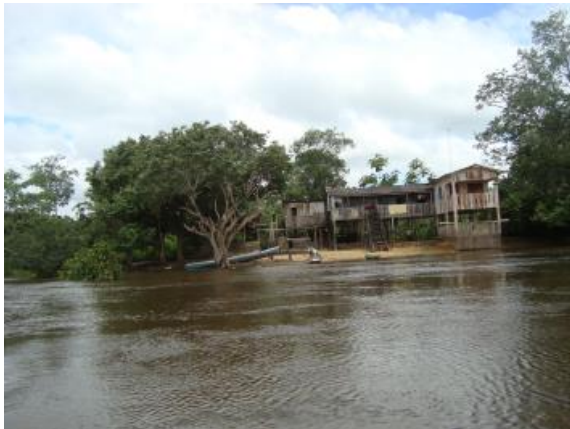
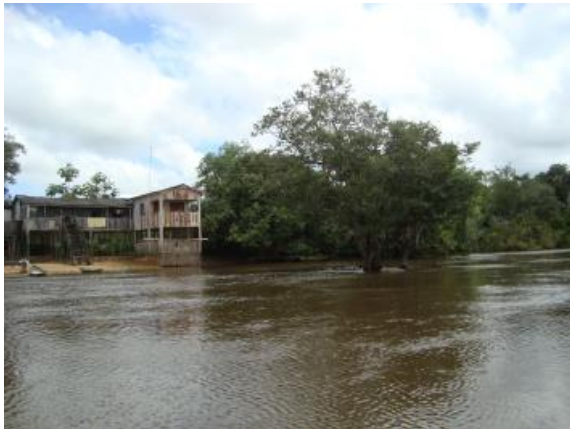
Ponto		Coordenadas UTM (fuso 22)		Solo	FOTOGRAFIAS
Descrição – Canal de Saída/Fuga	Vistoria – fevereiro/2013	<p>Trechos de margem degradada por efeito antrópico. Em alguns pontos, leve erosão laminar associada à ação antrópica, fluvial e pluvial, interconectadas. Estende-se por pontos do talude de margem do canal, em alturas inferiores a 0,5m.</p> <p>Em relação à maio/2012, houve aumento da zona de praia devido à redução do nível do rio Xingu, e a região degradada manteve-se estável.</p> <p>Redução da zona de praia devido à redução do nível do rio.</p>

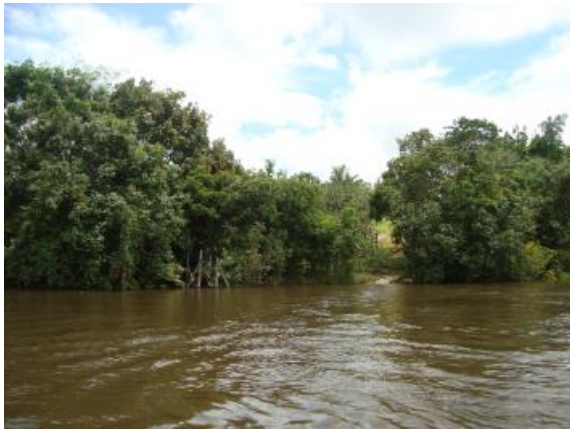
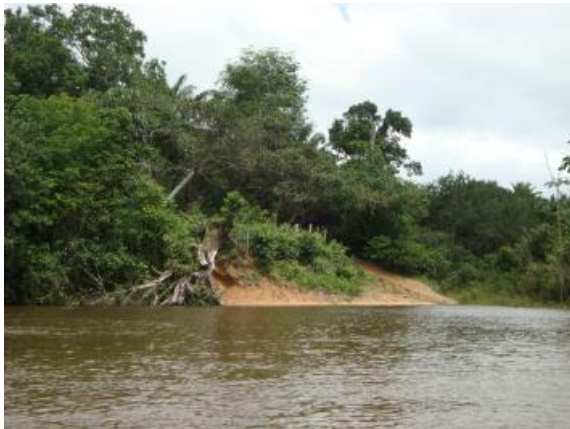
Ponto		Coordenadas UTM (fuso 22)		Solo	FOTOGRAFIAS
<b>Descrição – Canal de Saída/Fuga</b>	<b>Vistoria – fevereiro/2013</b>	<p>Margem degradada por ação antrópica, onde se nota a confluência de dois materiais geologicamente distintos, geotecnicamente caracterizados por uma matriz predominantemente argilosa, e outra arenosa. Em alguns pontos, leve erosão laminar associada à ação antrópica, fluvial e pluvial, interconectadas. Estende-se por pontos do talude de margem do canal, em alturas inferiores a 3,5m.</p> <p>Desaparecimento da zona de praia e/ou talude devido ao aumento do nível do rio.</p>

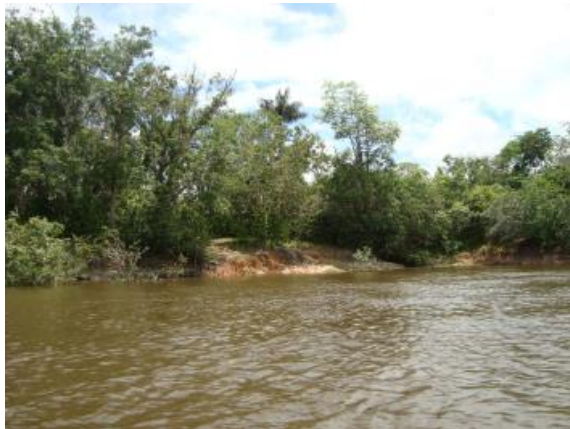
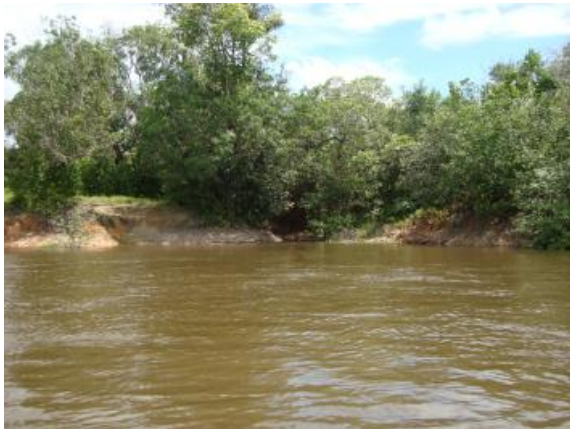
Ponto		Coordenadas UTM (fuso 22)		Solo	FOTOGRAFIAS
Descrição – Canal de Saída/Fuga	Vistoria – fevereiro/2013	<p>Margem degradada por ação antrópica e natural, devido a presença abundante de drenagem no local. Em alguns pontos, leve erosão laminar associada a ação antrópica, fluvial e pluvial, interconectadas. Estende-se por pontos do talude de margem do canal, em alturas inferiores a 2 m. Nota-se, na saída do igarapé, erosão do tipo linear em sulco e canaletas de saída de água, em trechos com inclinação superior a 45° e altura próxima dos 3 m, em extensão de 30 m ao longo da margem do canal.</p> <p>Redução da zona de praia devido ao aumento do nível do rio. Área estável.</p>
