SUMÁRIO – 10.3 PROGRAMA DE MONITORAMENTO DA ESTABILIDADE DAS ENCOSTAS MARGINAIS E PROCESSOS EROSIVOS

10.3. PROGRAMA DE MONITORAMENTO DA ESTABILIDADE DAS ENCOSTAS MARGINAIS E PROCESSOS EROSIVOS

Conforme previsto no cronograma do PBA, durante o primeiro semestre de 2013, foram realizadas duas Inspeções Trimestrais (fevereiro e abril/maio de 2013), sendo realizado o monitoramento das condições de erosão e estabilidade das encostas marginais. No âmbito deste Programa já foram realizadas 5 Inspeções Trimestrais e considerando a dinâmica do monitoramento e a necessidade de ajustes contínuos de acordo com as observações feitas durante cada inspeção, sempre que identificadas novas áreas significativas, as mesmas serão incorporadas a rede de monitoramento e caracterizadas nos relatórios subsequentes.

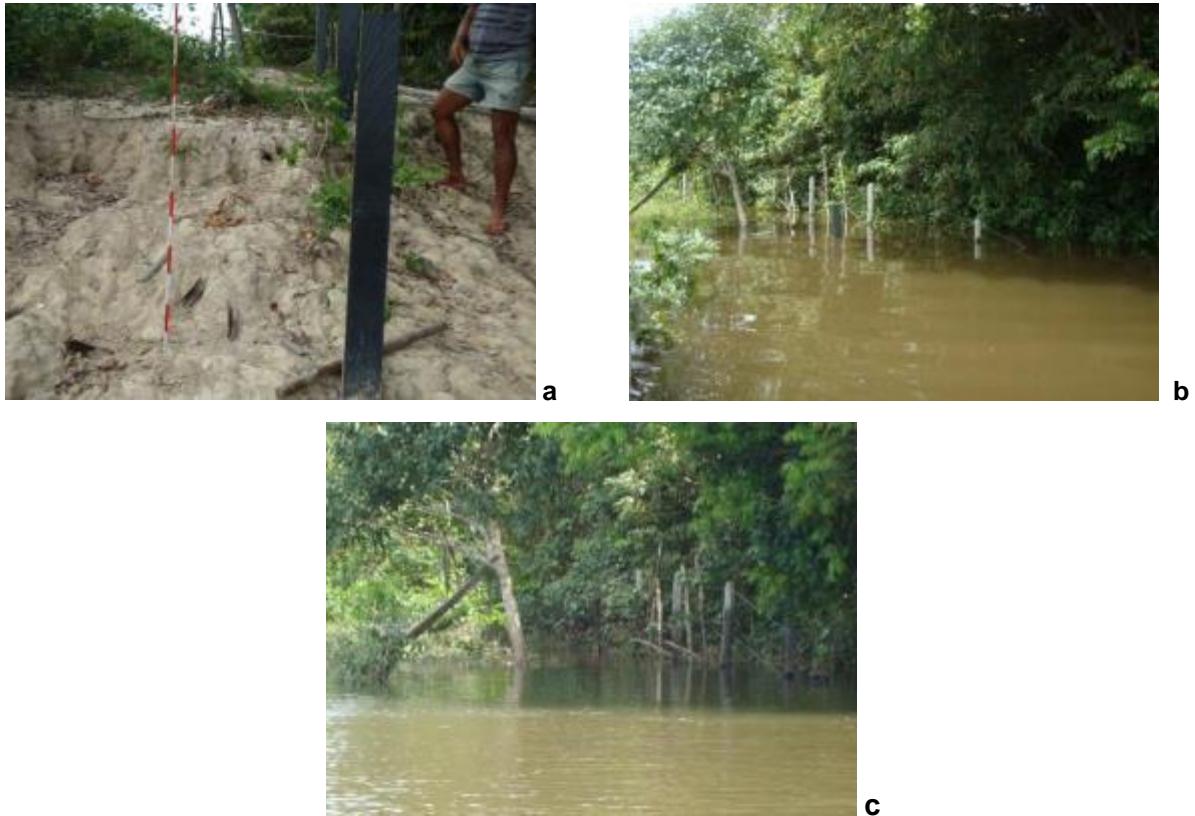
Figura 10.3 - 2 – Ponto R10 (coordenadas UTM 391985/9624116), local de instalação de monitor vertical. a) Inspeção realizada em novembro/2012; b) Inspeção realizada em fevereiro/2013; c) Inspeção realizada em maio/2013.

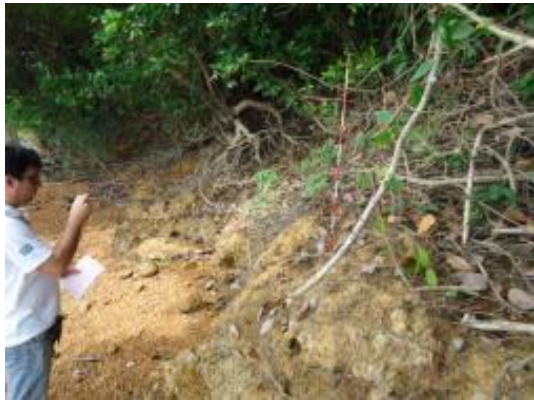
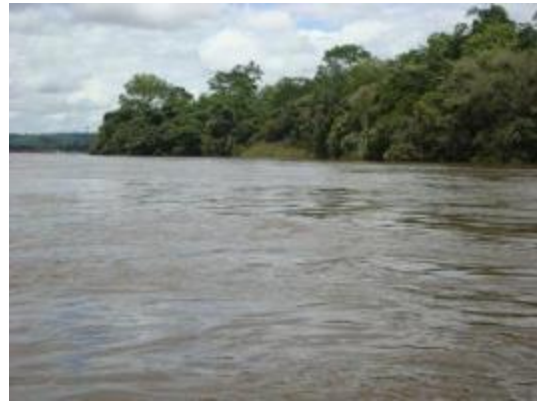
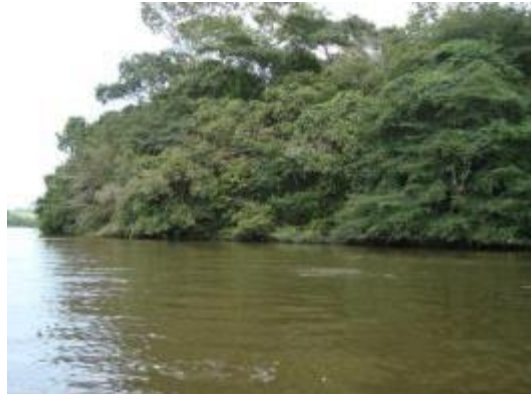
Figura 10.3 - 3 – Ponto CS 22(coordenadas UTM 413523/9657292), local de instalação de monitor vertical. a) Inspeção realizada em novembro/2012; b) Inspeção realizada em fevereiro/2013; c) Inspeção realizada em maio/2013.

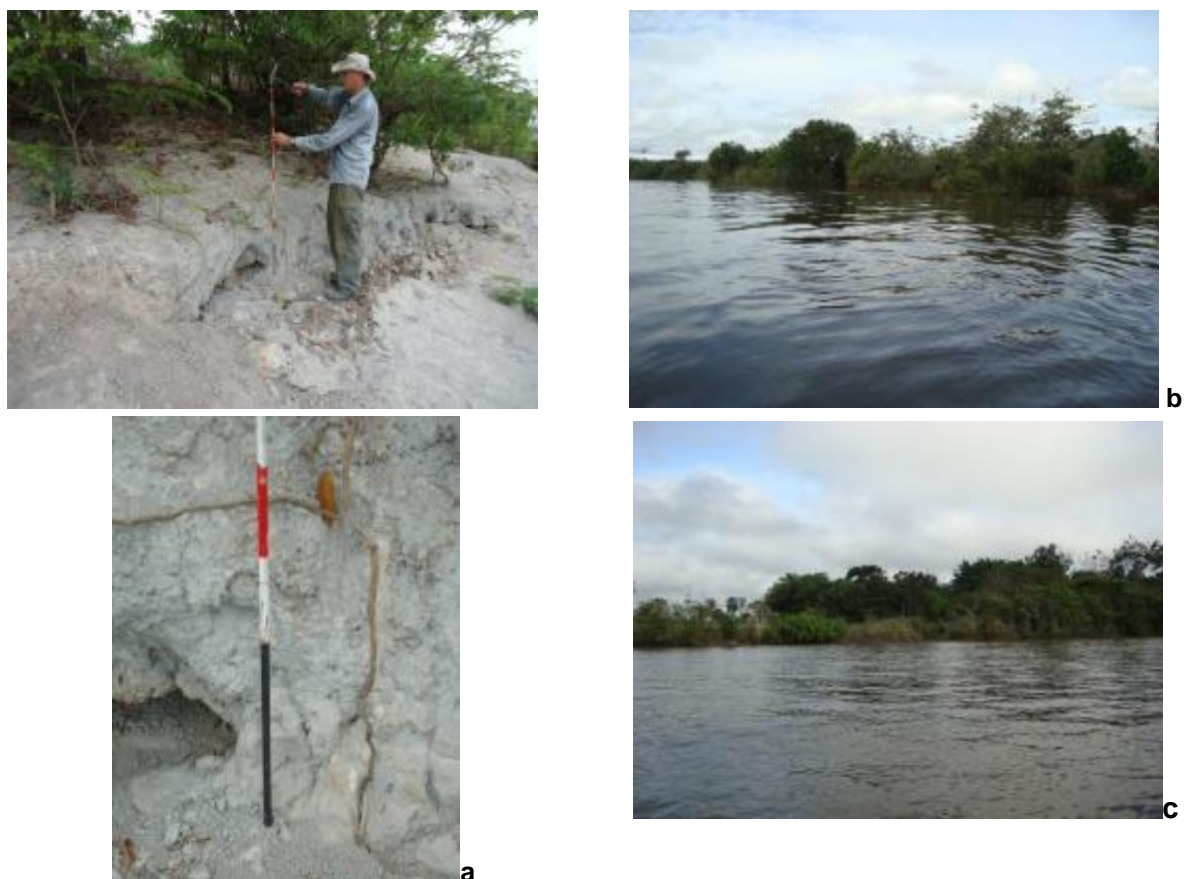
Figura 10.3 - 4 – Ponto AI 05 (coordenadas UTM 364251/9642629), local de retirada de amostra indeformada e de instalação de monitor vertical. a) Inspeção realizada em novembro/2012; b) Inspeção realizada em fevereiro/2013; c) Inspeção realizada em maio/2013.

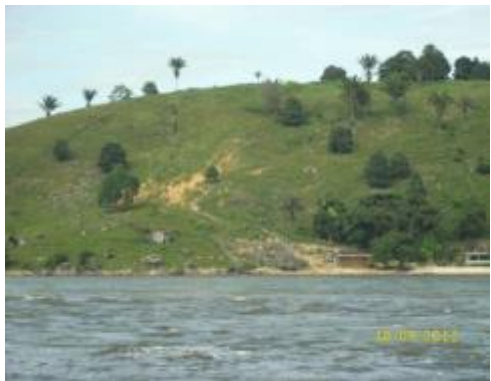
DESCRIÇÃO	FOTOGRAFIA
<p style="text-align: center;">Exemplo 1.</p> <p>R 03 (maio/2012): nesta região nota-se a presença de um depósito de tálus com possível risco de quedas de blocos rochosos, em região pouco vegetada (desmatamento por efeito antrópico) em encosta de declividade média de 20°. Notam-se ainda pontos de início de erosão linear por sulcos, dado por concentração de escoamento de água na base da encosta e efeito antrópico e animal.</p>

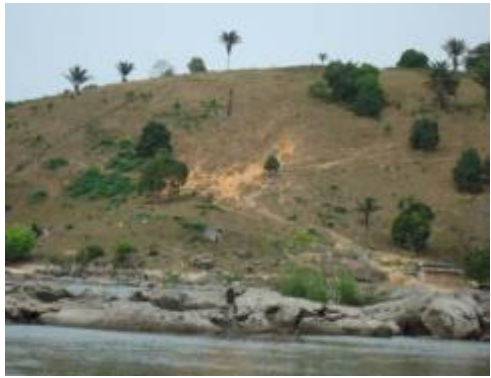
DESCRIÇÃO	FOTOGRAFIA
<p>Inspeção Trimestral 2 (agosto/2012): observa-se que houve apenas a mudança da vegetação e o aparecimento de uma “praia” de blocos rochosos pelo rebaixamento do nível do rio. O risco geotécnico permanece o mesmo neste ponto e, como em todos os outros casos semelhantes avaliados.</p>

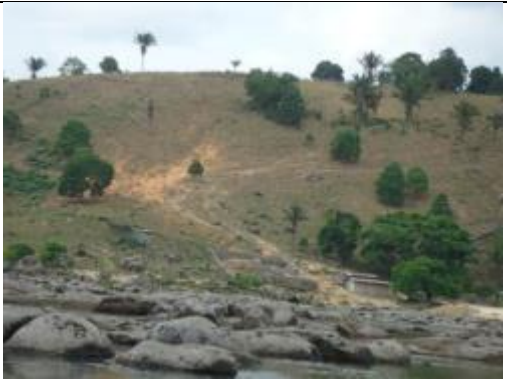
<p>Inspeção Trimestral 3 (novembro/2012): o risco geotécnico permanece o mesmo, como em todos os outros casos semelhantes aqui avaliados.</p>

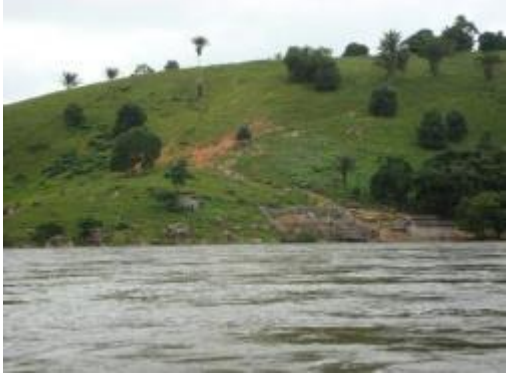
<p>Inspeção Trimestral 4 (fevereiro/2013): maior densidade de gramíneas. Devido ao nível mais elevado do rio Xingu as rochas não estavam aflorando na base.</p>

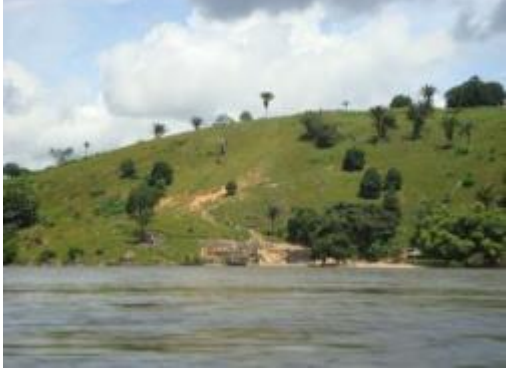
<p>Inspeção Trimestral 5 (maio/2013): área estável pode-se notar o início do rebaixamento do nível do rio.</p>

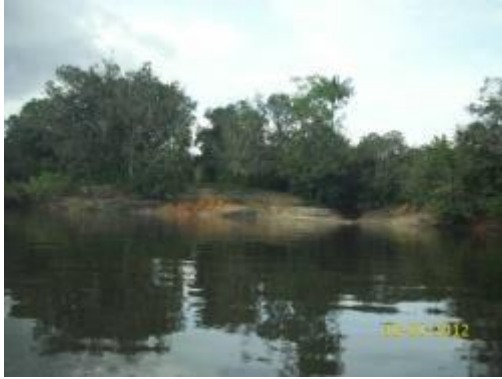
DESCRIÇÃO	FOTOGRAFIA
<p style="text-align: center;">Exemplo 2.</p> <p>CS 10 (maio/2012): margem degradada por ação antrópica e natural, face à presença abundante de drenagem no local. Em alguns pontos, nota-se uma leve erosão laminar associada a ação antrópica, fluvial e pluvial, todas interconectadas. Estende-se por pontos do talude de margem do canal em alturas inferiores a 2,0 m. Nota-se também, na saída do igarapé, a presença de erosão do tipo linear em sulco e canaletas de saída de água, em trechos com inclinação superior a 45° e altura próxima dos 3 m, em extensão de 30 m ao longo da margem do canal.</p>

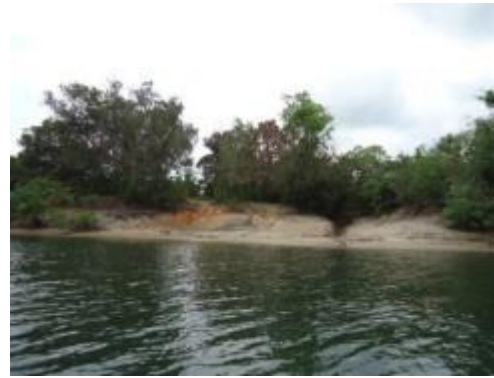
<p>Inspeção Trimestral 2 (agosto/2012): igualmente ao caso do exemplo anterior, é perceptível o aumento da praia em função da vazante do rio. Há uma leve modificação da cobertura vegetal. Novamente não há mudanças no risco geotécnico já definido anteriormente para este ponto.</p>

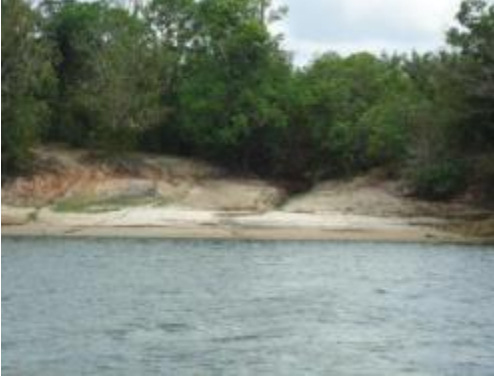
<p>Inspeção Trimestral 3 (novembro/2012): novamente não há mudanças no risco geotécnico já definido anteriormente para este ponto.</p>

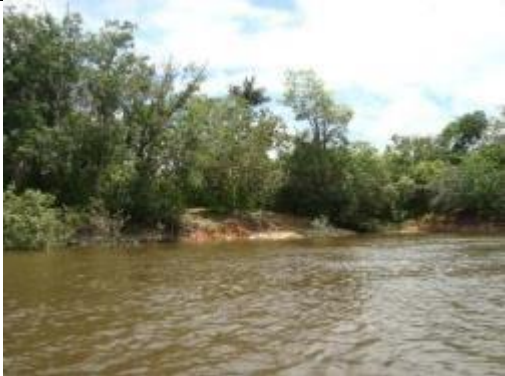
<p>Inspeção Trimestral 4 (fevereiro/2013): só foi observada redução da zona de praia devido ao aumento do nível do rio.</p>

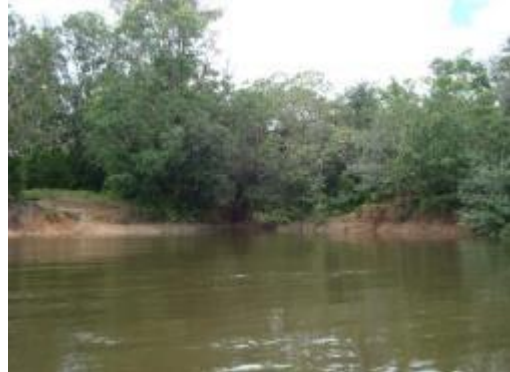
DESCRIÇÃO	FOTOGRAFIA
<p>Inspeção Trimestral 5 (maio/2013): área sem alterações perceptíveis em relação às vistorias anteriores.</p>

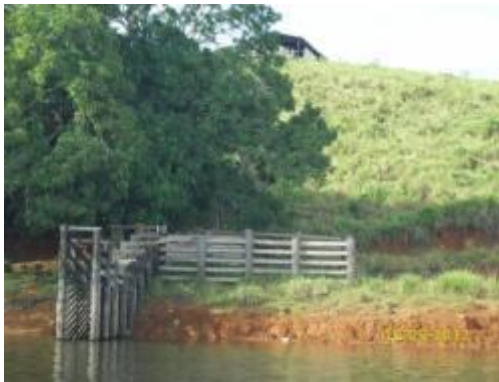
<p style="text-align: center;">Exemplo 3.</p> <p>CS 20 (maio/2012): região degradada pela existência de uma estrada e um embarcadouro de gado junto à margem. Região extensivamente desmatada e sujeita a ação antrópica. Nota-se a presença de uma estrada com talude lateral vertical de cerca de 2 metros de altura máxima, onde há uma leve erosão linear pela presença de sulcos ou canaletas de concentração de água.</p>

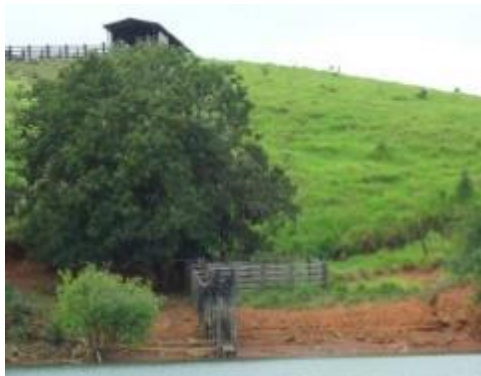
<p>Inspeção Trimestral 2 (agosto/2012): neste local, ao contrário dos outros exemplos, houve um aparente aumento da densidade da cobertura vegetal (tornando menos visível a estrada lateral). A zona de praia junto ao rio Xingu aumentou, pelos motivos já citados, e o risco geotécnico continua idêntico ao já definido anteriormente.</p>

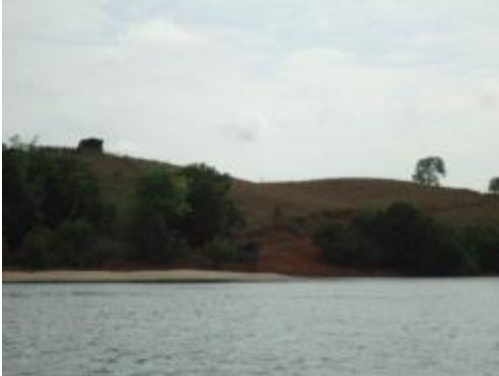
<p>Inspeção Trimestral 3 (novembro/2012): não foram observadas alterações em comparação à inspeção anterior.</p>

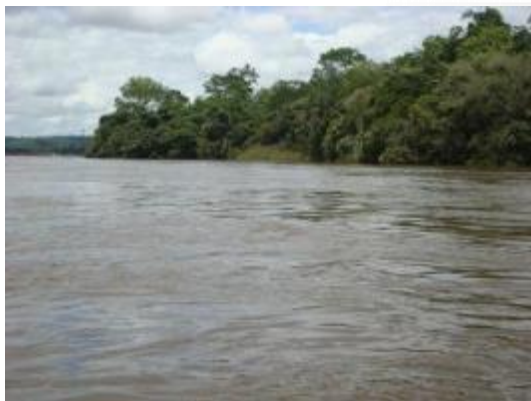
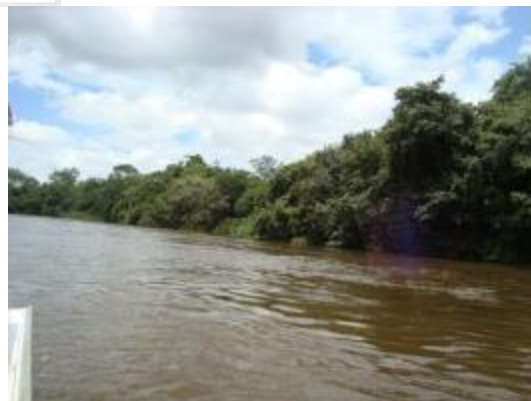
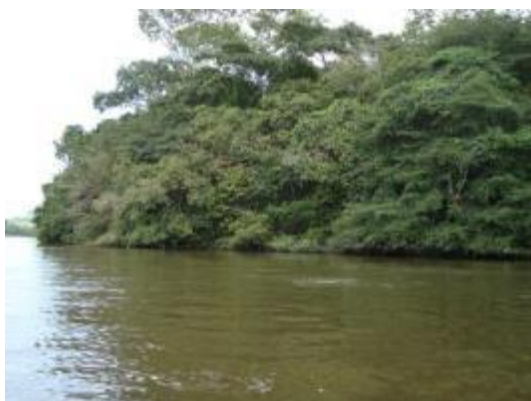
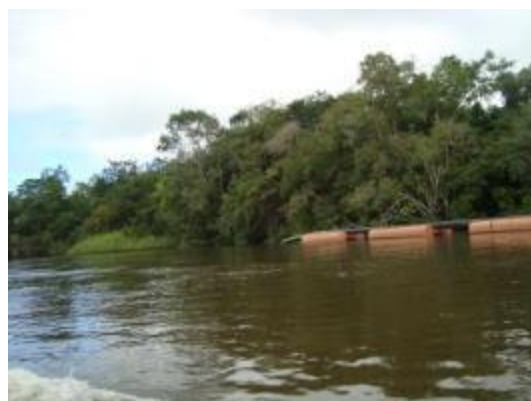
Figura 10.3 - 10 – Ilustrações da região em frente ao Canal de Fuga, durante as inspeções realizadas no primeiro semestre de 2013.

Adicionalmente, informa-se que as inspeções realizadas no primeiro semestre de 2013 identificaram que o talude que caracteriza o ponto CS22 fica totalmente submerso na época de cheia (maio/2013), o que indica que o mesmo está sujeito as flutuações naturais do nível d'água do rio Xingu nos períodos de cheia e estiagem da região. Esta situação deve ser melhor avaliada com a continuidade do monitoramento para verificar se às condições de estabilidade do referido talude marginal encontram-se em equilíbrio frente às condições naturais atuantes já existentes. A **Figura 10.3 - 10** ilustra o ponto CS22 na época de cheia durante a quinta inspeção trimestral.

Em face do aprofundamento dos estudos geológico-geotécnicos da região do ponto CS22, com a inserção e avaliação dos dados e resultados do projeto de engenharia do empreendimento, foi estabelecido que a execução imediata das medidas mitigadoras propostas no 3º Relatório Consolidado deve ser revista e postergada, sendo que a real necessidade de sua implementação só deverá ser estabelecida, caso o monitoramento do referido talude, já implantado através do marco de monitoramento 2, indique futuramente o efetivo aparecimento de processos erosivos nesta região causados pelo empreendimento. Portanto, a continuidade do monitoramento desta encosta antes e após o início de funcionamento da referida usina será vital para o estabelecimento ou não das referidas intervenções civis.

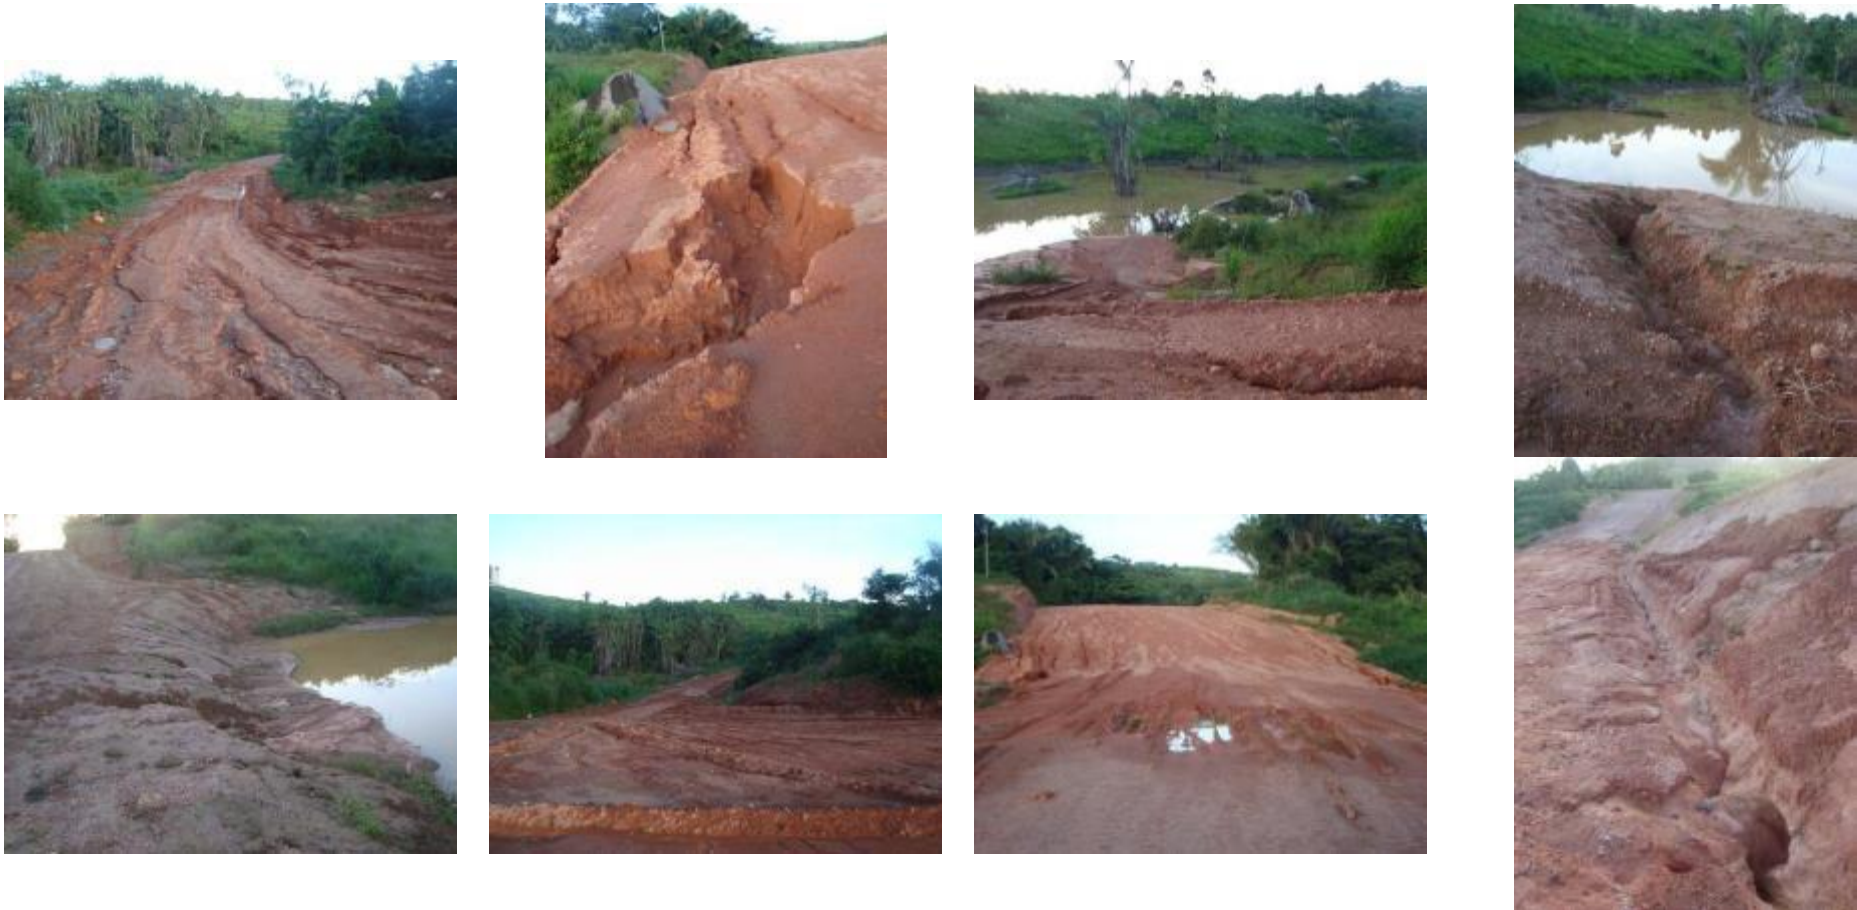
Figura 10.3 - 11 – Ilustrações da região próxima ao Canteiro Bela Vista, com processos erosivos ativos. A região deve ser tratada preventivamente à erosão por efeito de ondas. Coordenadas 416.825 / 9.637.308.

avanço do desenvolvimento desses processos erosivos, para as áreas que ficarão as margens do reservatório ou fora da área alagada, futuramente serão propostas medidas corretivas / mitigadoras.
