SUMÁRIO – 3.1 PROGRAMA DE CONTROLE AMBIENTAL INTRÍNSECO

3. PLANO AMBIENTAL DE CONSTRUÇÃO

3.1. PROGRAMA DE CONTROLE AMBIENTAL INTRÍNSECO

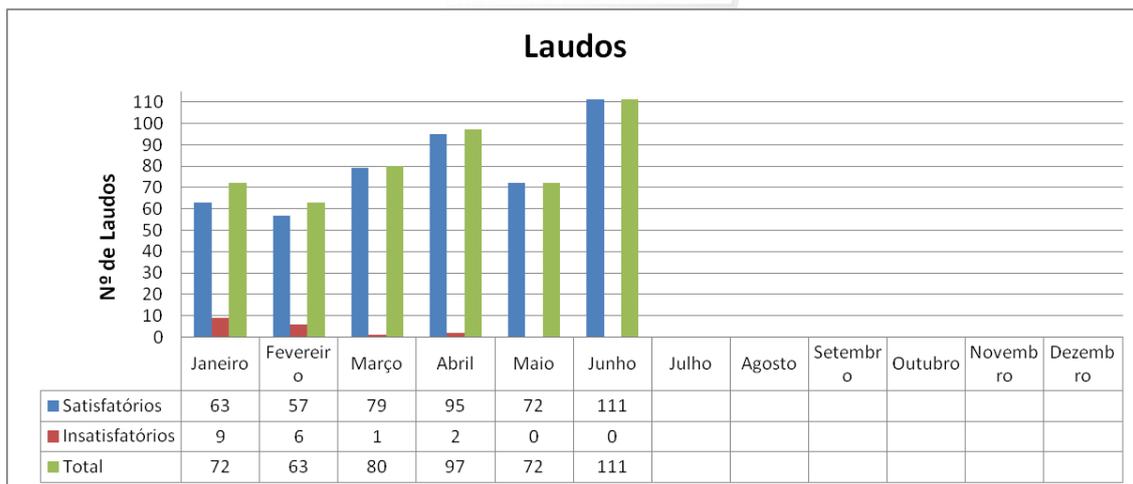
Figura 3.1 - 1 – Acompanhamento dos resultados do monitoramento da potabilidade da água dos bebedouros para a Unidade Sítio Belo Monte

Nas **Figuras 3.1 – 1 a 3.1 – 4** são apresentados os gráficos com o acompanhamento dos resultados do monitoramento referente aos padrões de potabilidade da água disponibilizada nos bebedouros distribuídos em todas as Unidades. Observa-se que, para o gráfico do Canteiro de Bela Vista, são apresentados resultados a partir do mês de Maio, quando a água foi liberada para consumo humano.

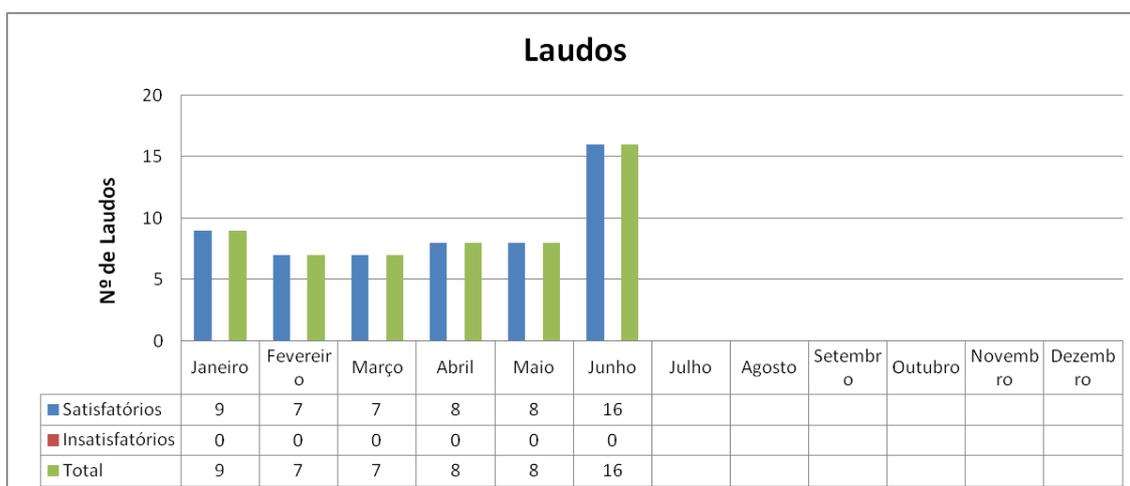
Figura 3.1 - 5 – Acompanhamento dos resultados do monitoramento da qualidade da água na ETA da Unidade Sítio Belo Monte

Nas **Figuras 3.1 – 5 a 3.1 – 8** são apresentados os gráficos com o acompanhamento dos resultados do monitoramento referente aos padrões de potabilidade nas ETA's para todas as Unidades. Observa-se que, para o gráfico do Canteiro de Bela Vista, assim como no caso dos bebedouros, são apresentados resultados a partir do mês de Maio, quando a água foi liberada para consumo humano.
