REL-CCBM-QMSSRS-
PM-010/2013

COMPLEMENTAÇÃO DO BALIZAMENTO E SINALIZAÇÃO AQUAVIÁRIA DO RIO XINGÚ E STE

RELATÓRIO COMPLEMENTAR - INSTALAÇÃO DO BALIZAMENTO DA SINALIZAÇÃO AQUAVIÁRIA NA REGIÃO DO STE

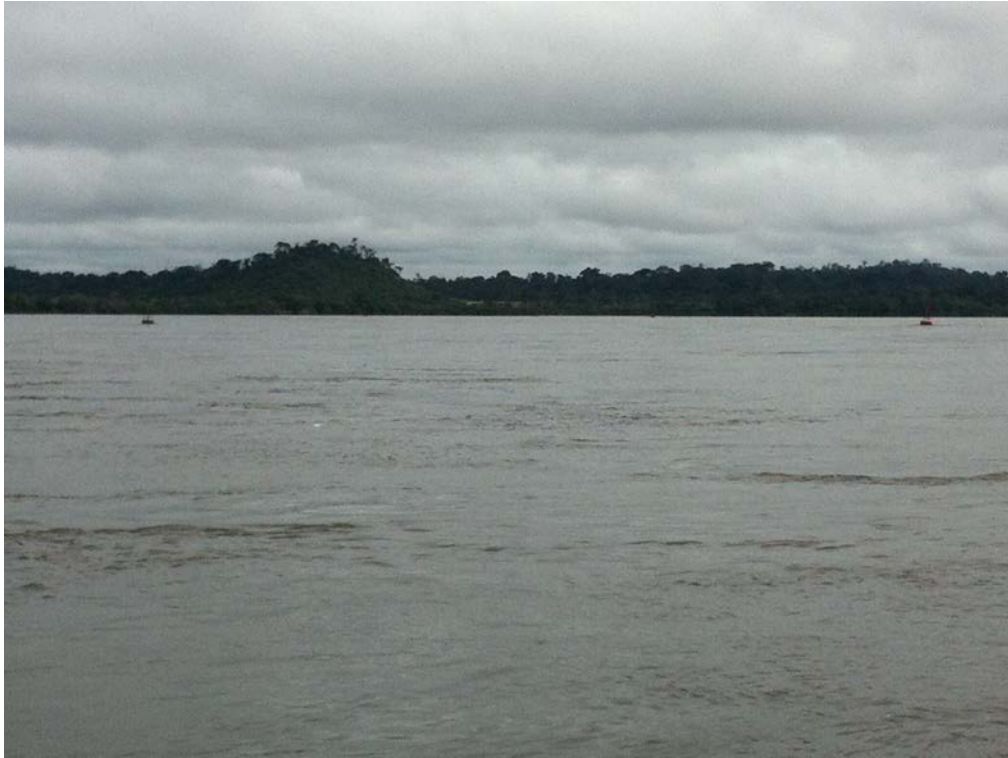
Figura 1 –Par de bóias 1 e 2, à jusante do STE.

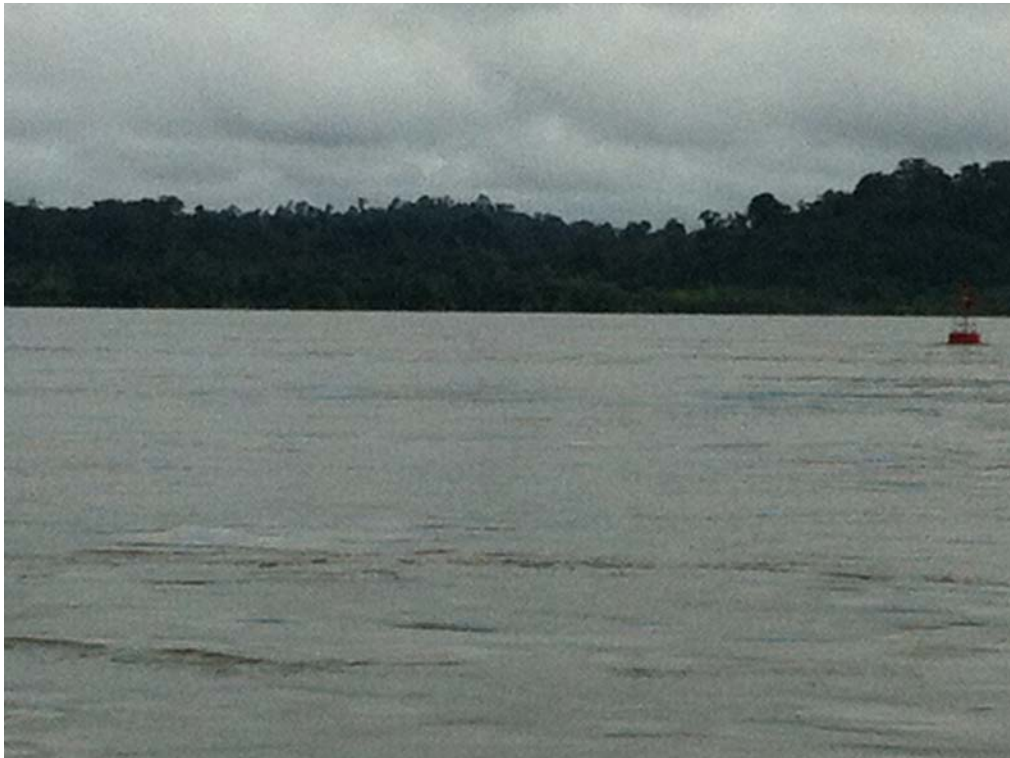
Figura 2 – Bóia 3 (encarnada) à jusante do STE.

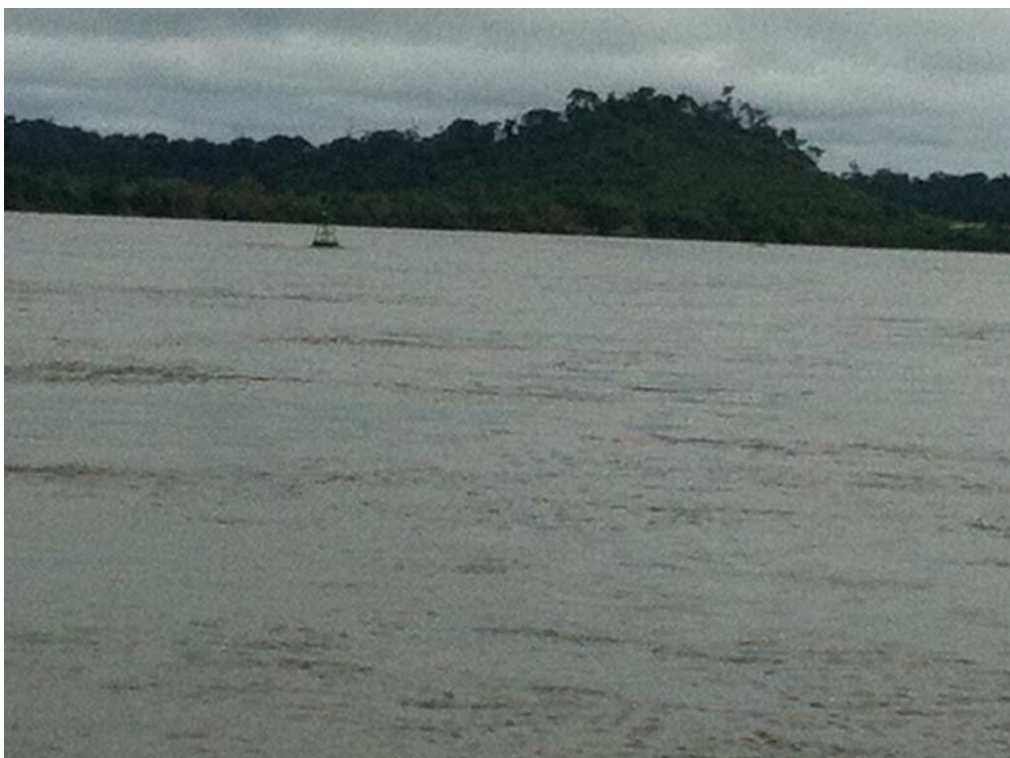
Figura 3 – Bóia 4 (verde), à jusante do STE.

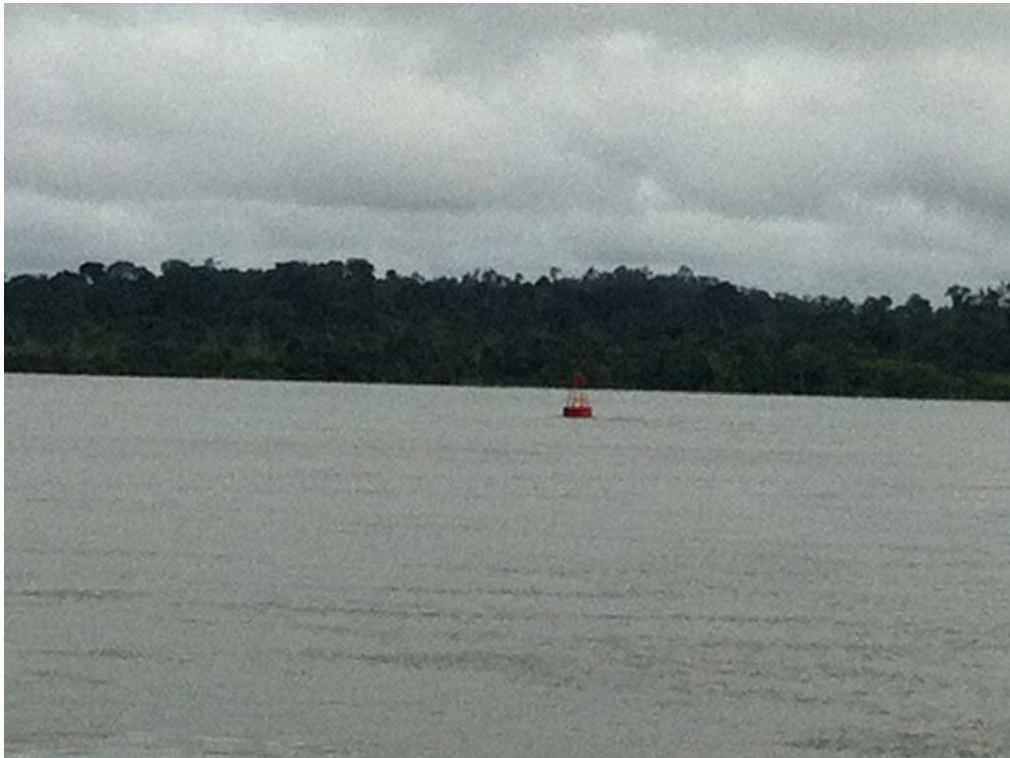
Figura 4 – Bóia 5 (encarnada), faz par com a bóia 6 e está a aproximadamente 2 km à jusante do STE.

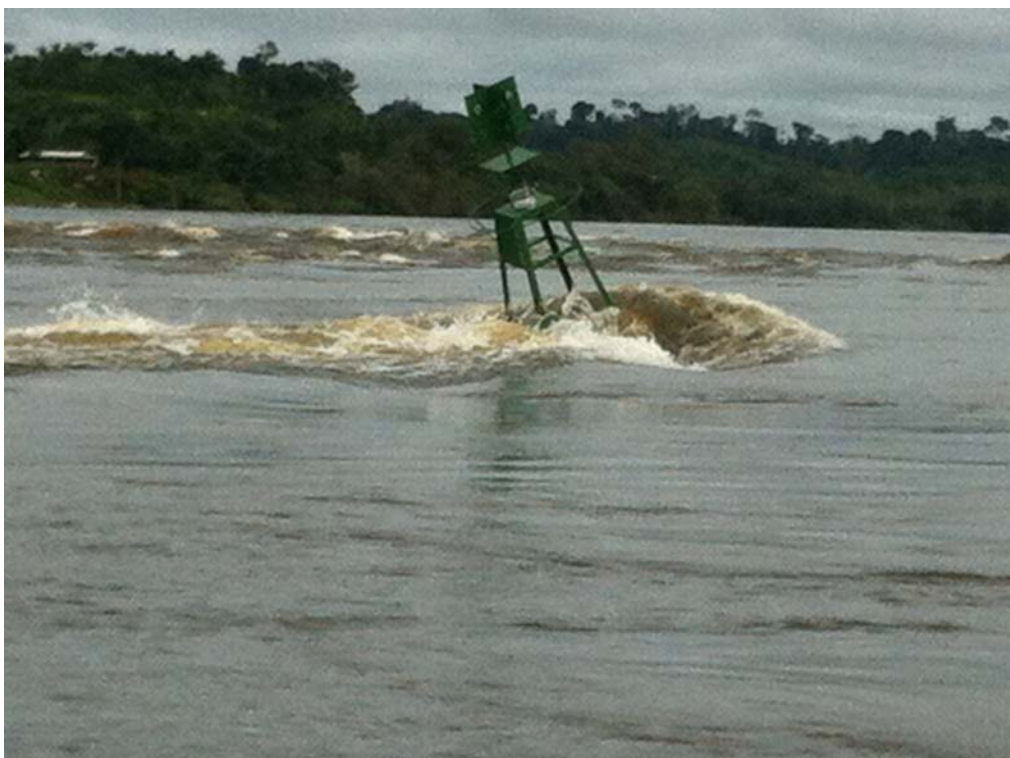
Figura 5 – Bóia 6 (verde) que se desprende do corrente de sustentação. Está localizada próximo ao povoado Mangueiras.

*A bóia 6, encontra-se em processo de resgate, devido a um problema no fundeio, onde o CCBM executará os ajustes necessários e reposicionará a bóia conforme projeto.

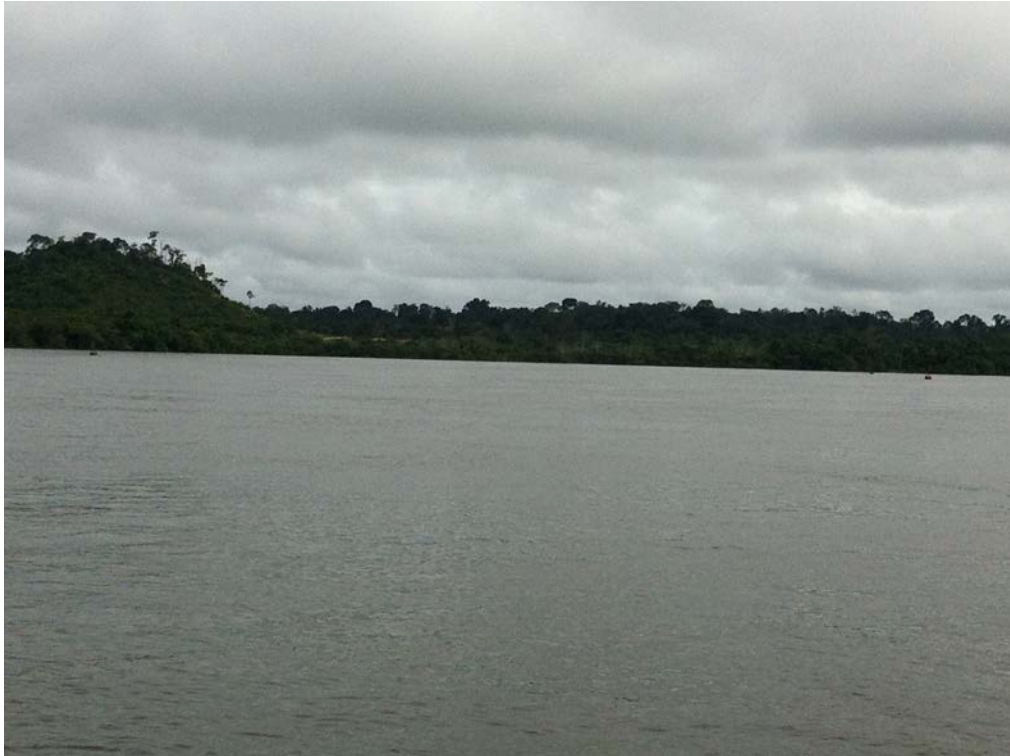
Figura 6 – Par de bóias 7 e 8. Aproximadamente 1,6 km à jusante do STE.

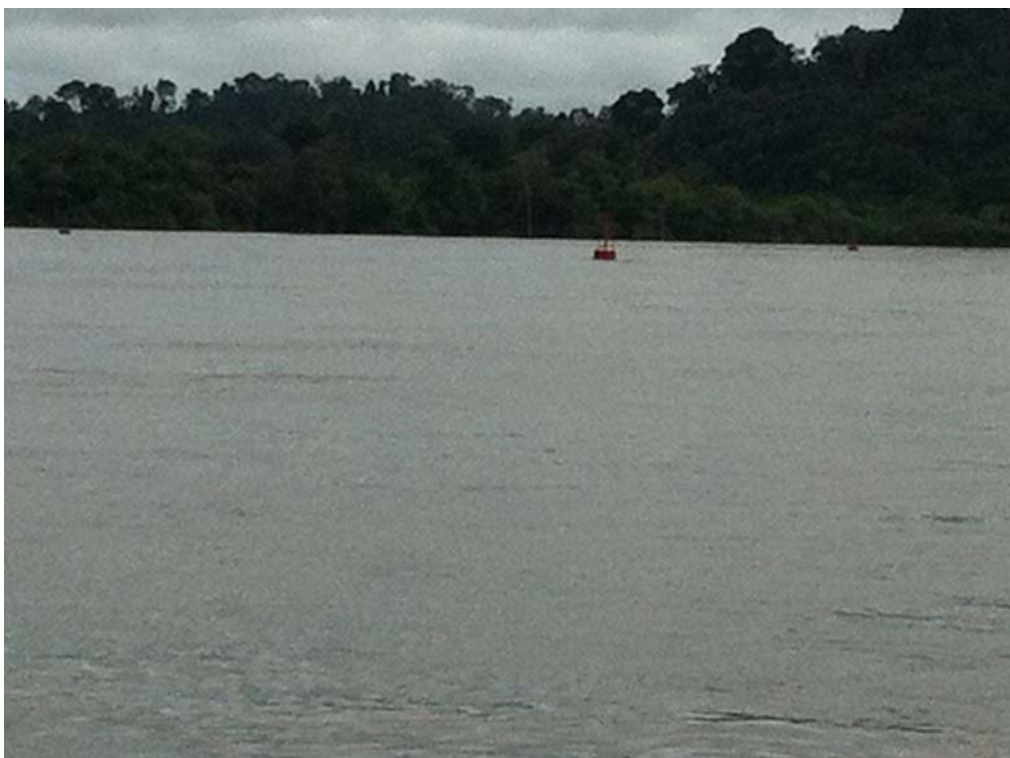
Figura 7 – Par de bóias 9 e 10, aproximadamente 1,2 km à jusante do STE.

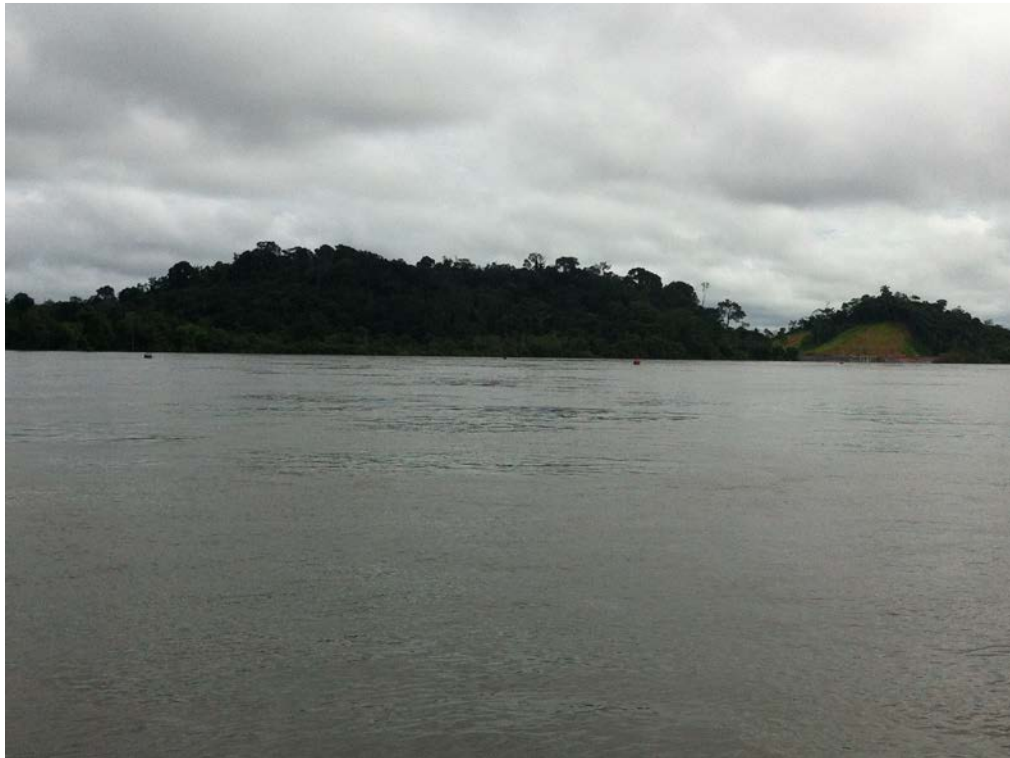
Figura 8 – Bóias 11 e 12, localizadas à jusante do STE.

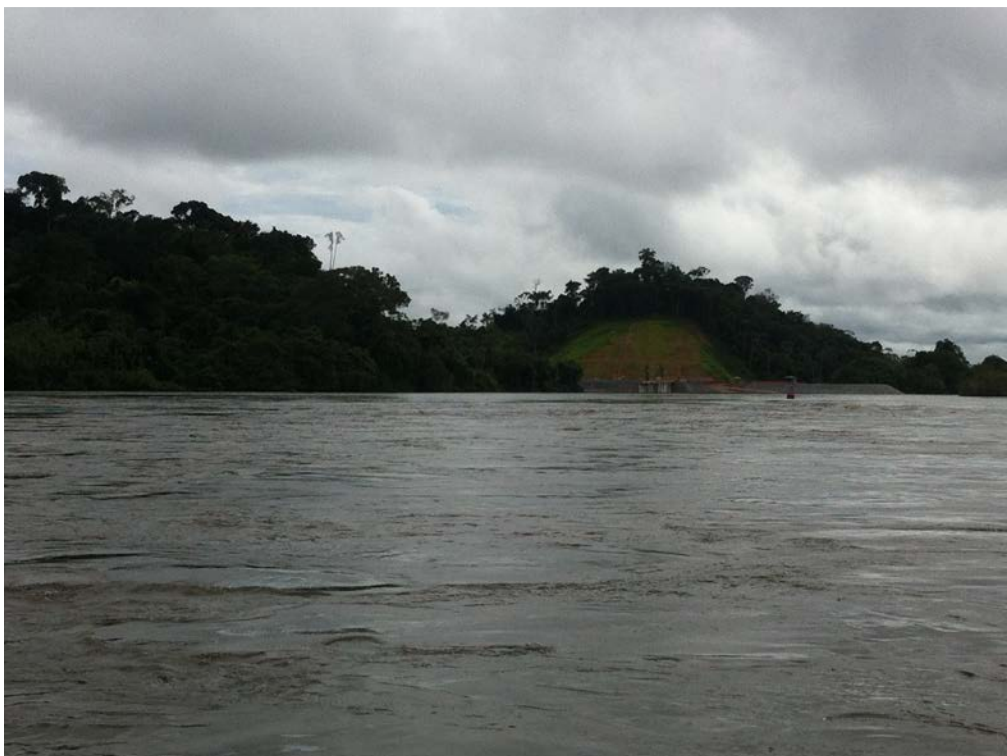
Figura 9 – Pares de bóias 13 e 14. Localizadas à 400m à jusante do STE.

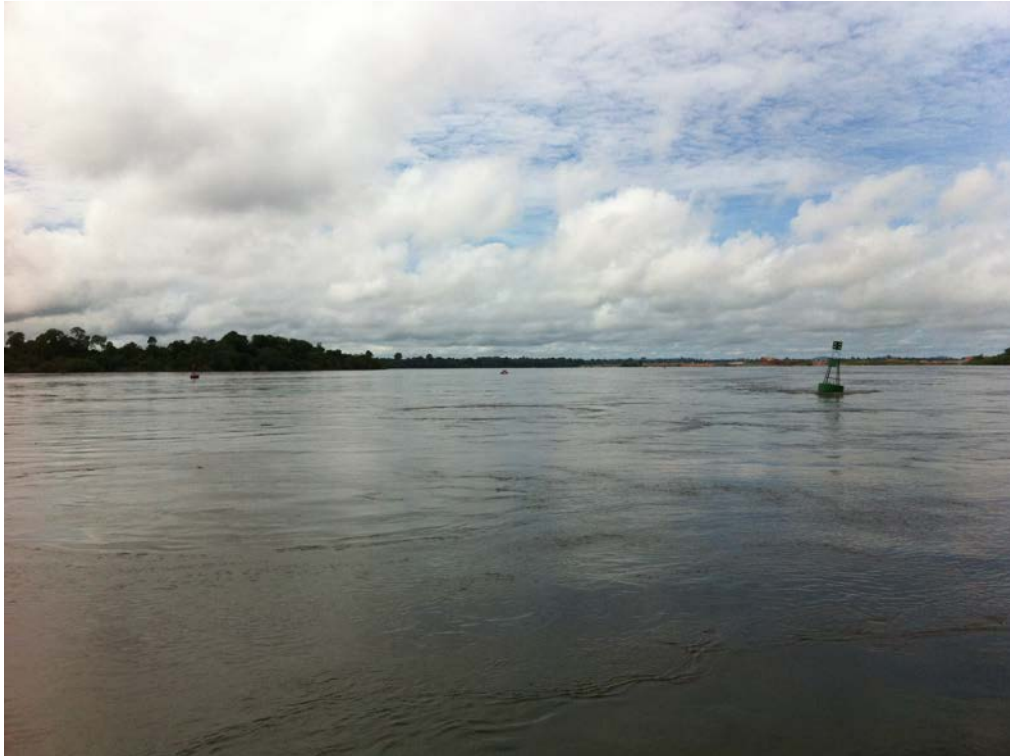
Figura 10 – Par de bóias 16 e 17 à montante do STE.

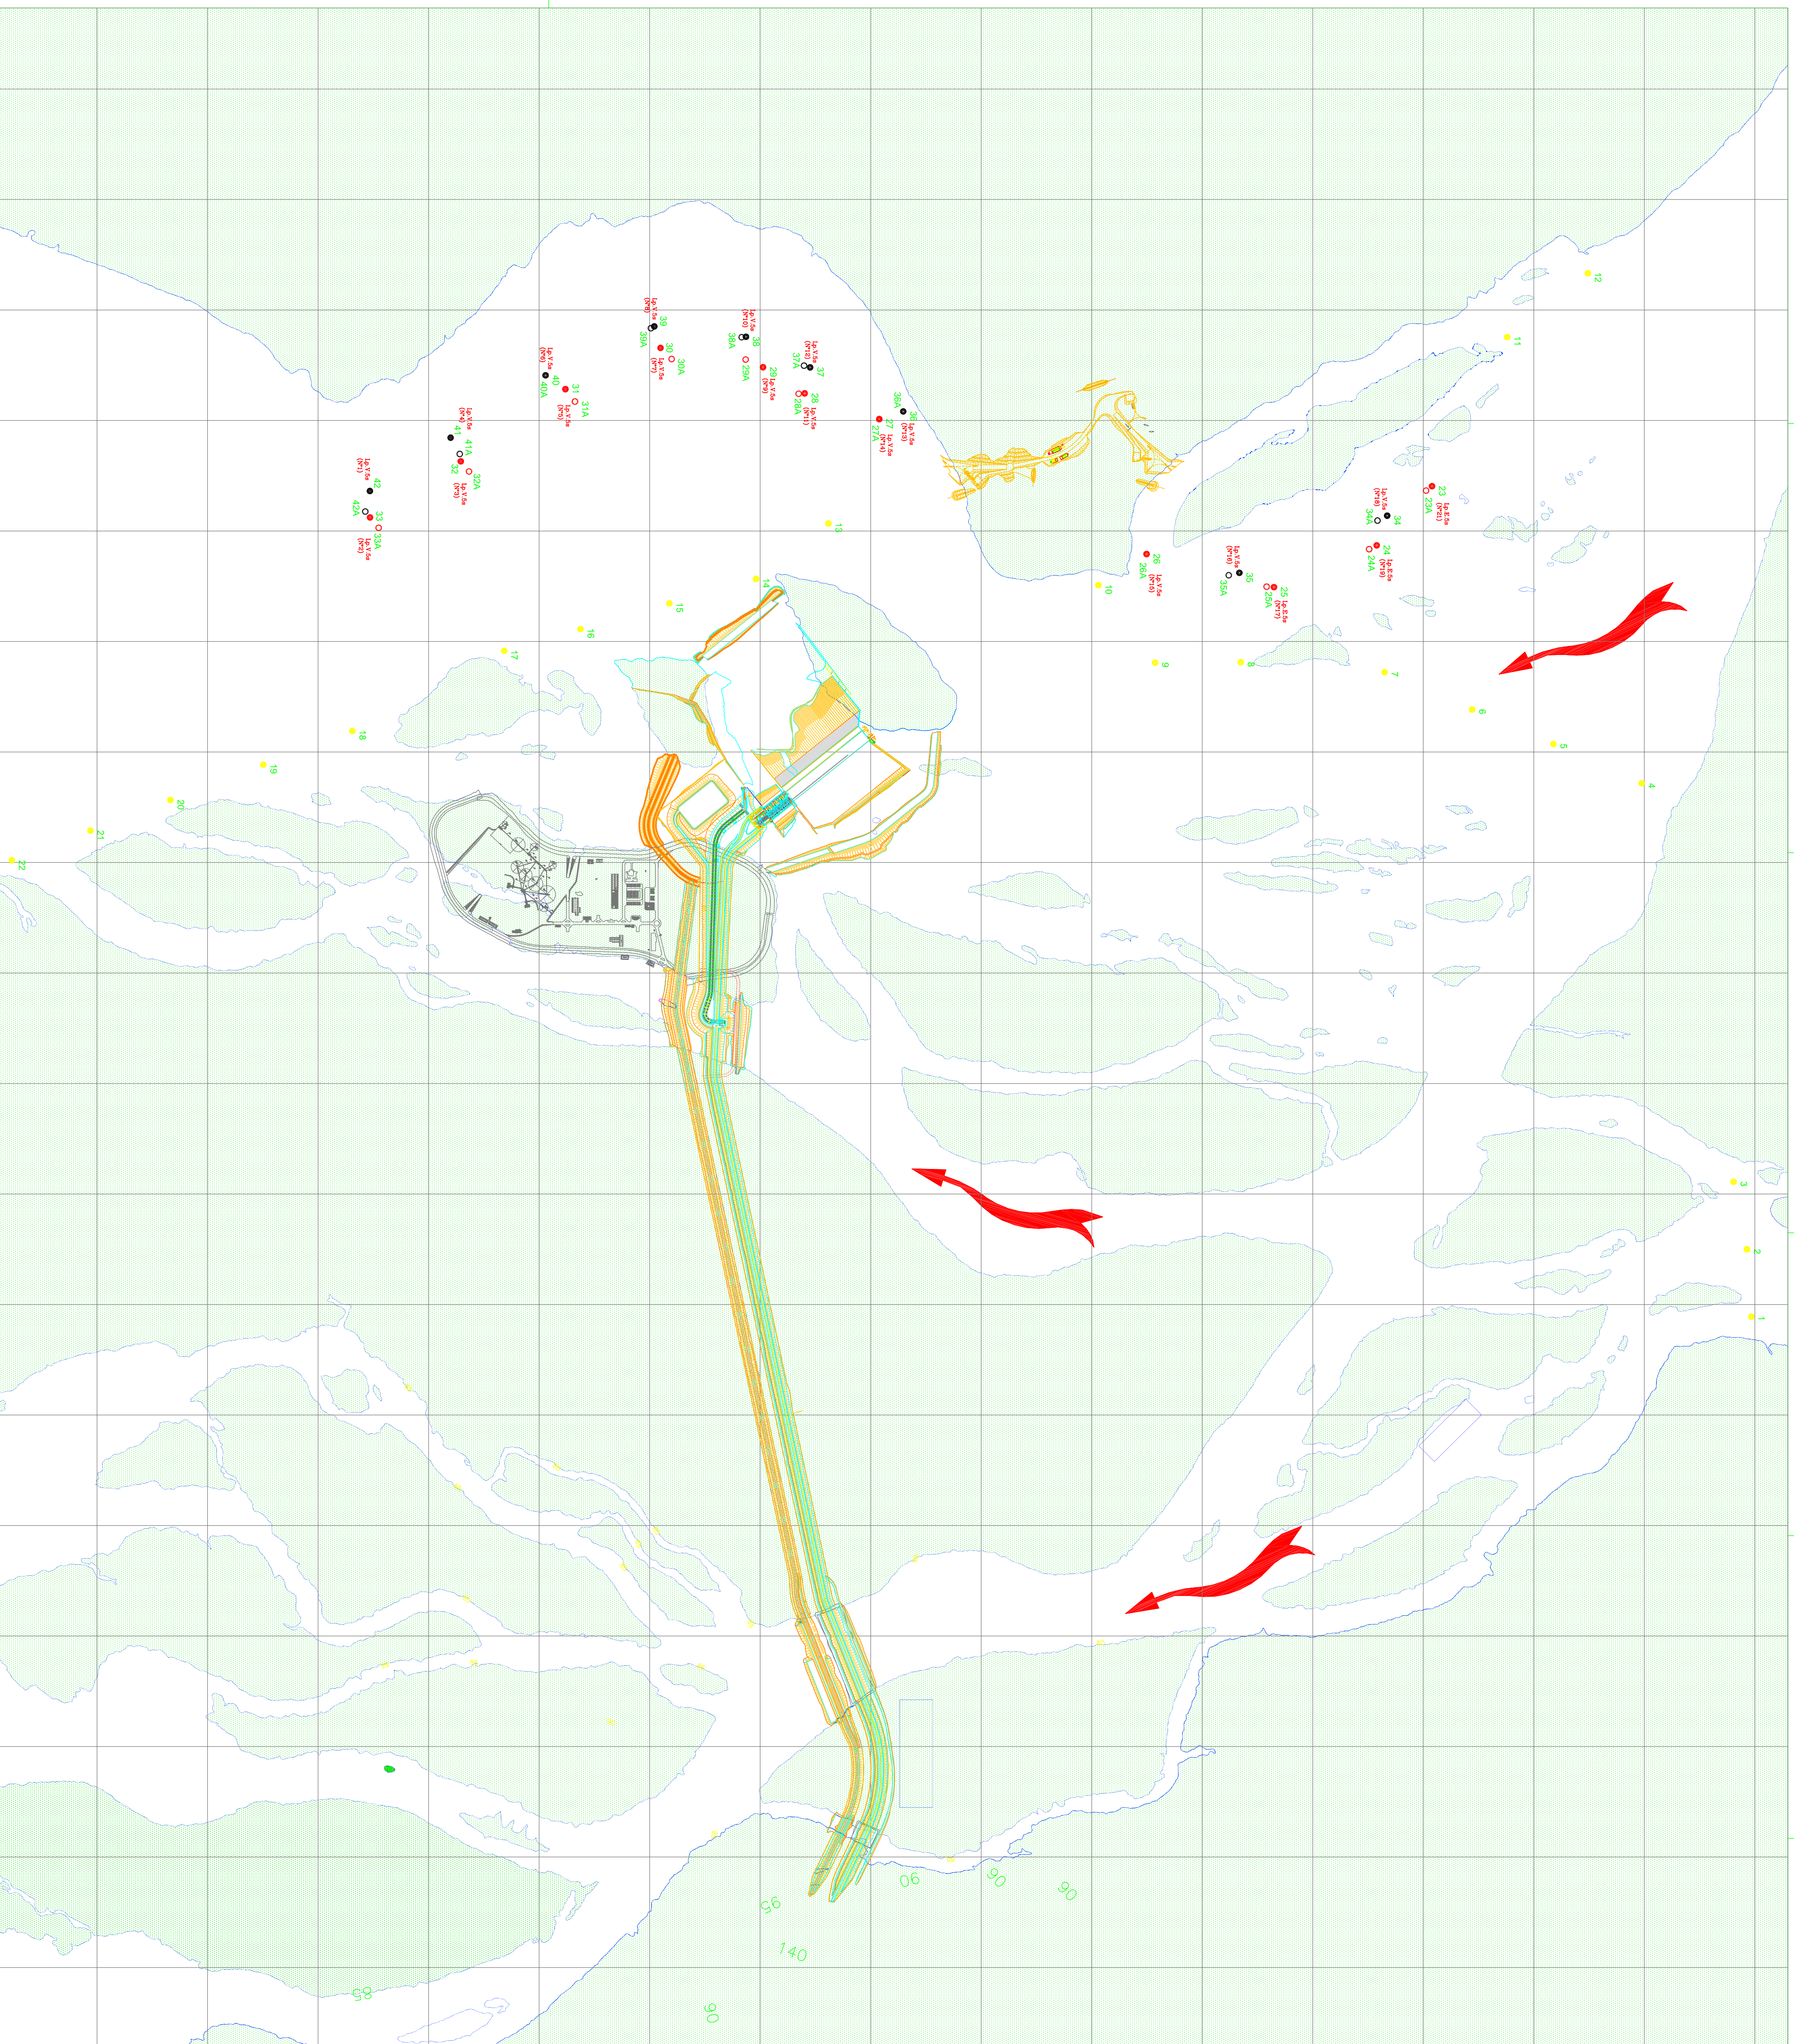
5. ANEXO I – POSIÇÃO DOS SINAIS NÁUTICOS – QUADRO COMPARATIVO

No que tange às diferenças encontradas, mister se faz sejam elencadas as devidas explicações acerca de diferenças encontradas quando da aferição do posicionamento dos sinais náuticos, particularmente os próprios do balizamento dos canais de navegação dos piers de montante e jusante do sistema de transposição de embarcações (STE).

A utilização de dois sistemas (SAD69 e WGS84) na fase de projeto e aferição certamente trará algumas diferenças na confrontação dos resultados ora obtidos.

Aliado aos parâmetros acima citados, a variação de velocidade no canal direito não é constante para cada um dos locais onde serão fundeadas as bóias de sinalização, de forma que as correntes podem deslocar os sinais fazendo com que o posicionamento destas possa variar dependendo da vazão do rio Xingu.

A posição em que se encontram os sinais náuticos de balizamento quando comparados aos pontos projetados não indicam riscos a segurança da navegação.
