5º RELATÓRIO CONSOLIDADO DE ANDAMENTO DO PBA E DO ATENDIMENTO
DE CONDICIONANTES

Anexo 12.1.3- 4 – Relatório de Vistoria das Passarelas

RELATÓRIO DE VISTORIA DAS PASSARELAS

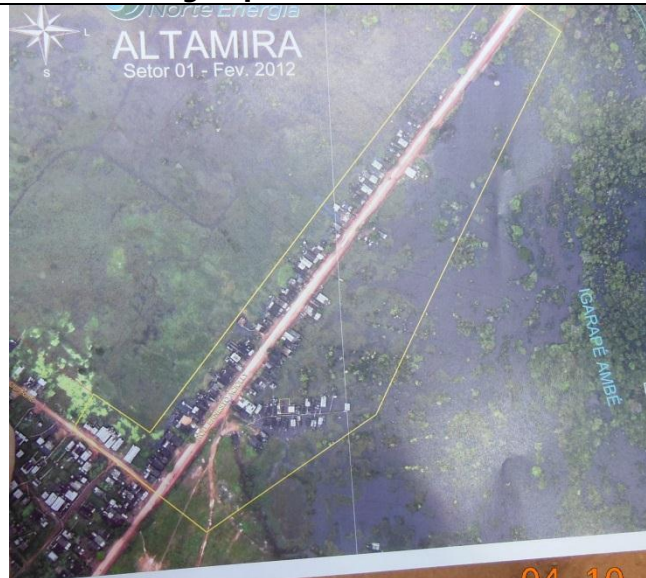
SETOR 01 – Igarapé Ambé:

Total da via principal com aprox.: **105m**
Total de acesso às residências com aprox.: **47m**

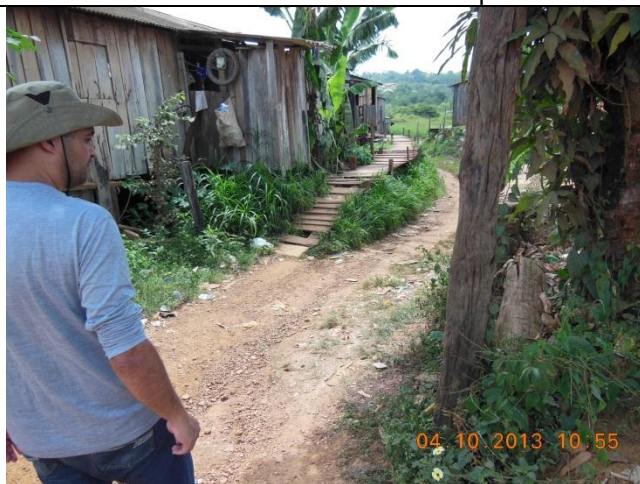
Foto 01 - Acesso por terra no período da seca.

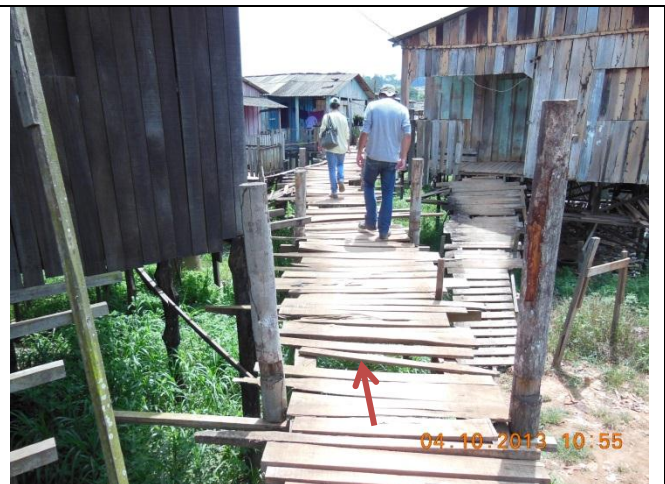
Foto 02 – Condição precária de manutenção.

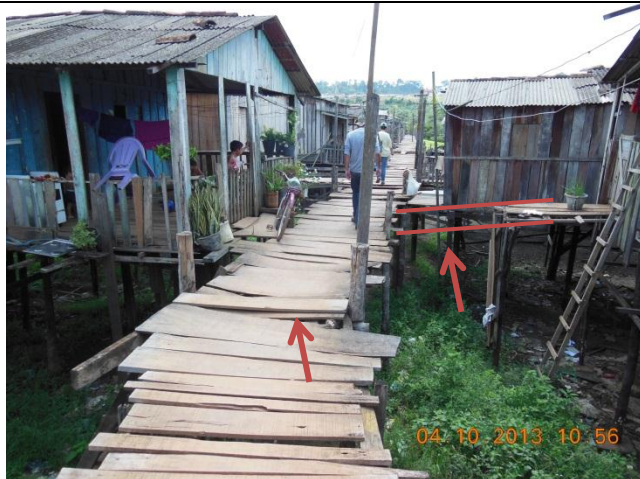
Foto 03 - Estrutura em estado razoável de conservação.

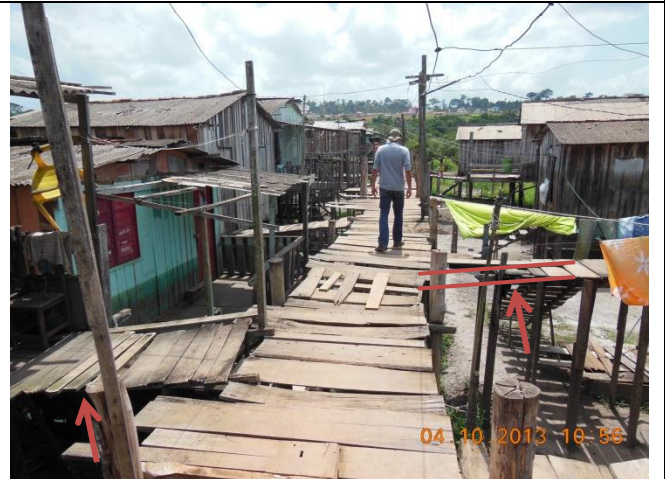
Foto 04 - Estrutura em estado razoável de conservação.

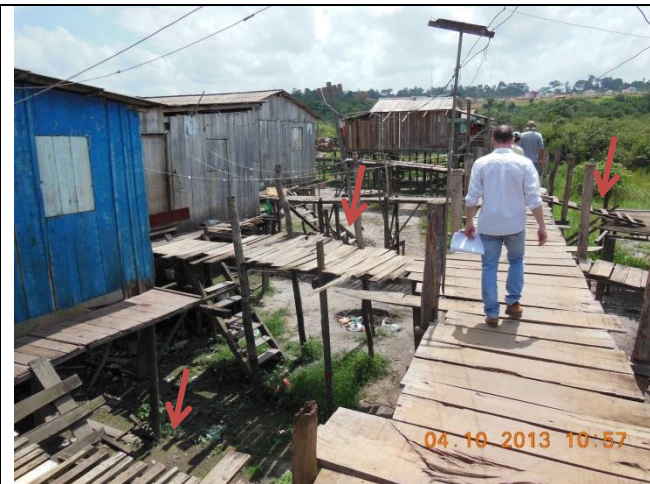
Foto 05 - Estrutura em estado razoável de conservação.

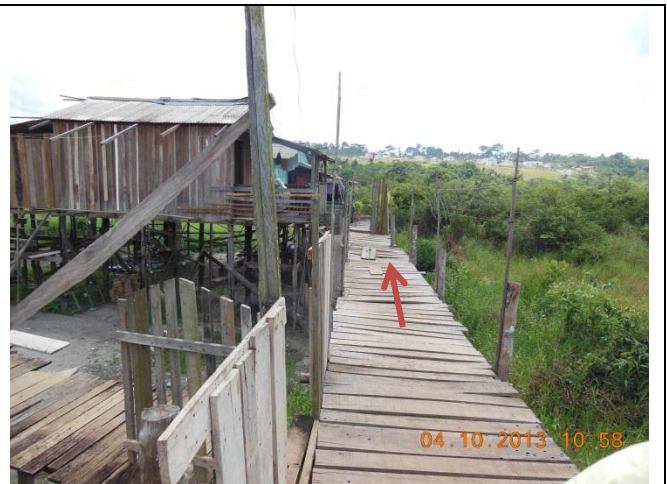
Foto 06 - Trecho do acesso principal bom.

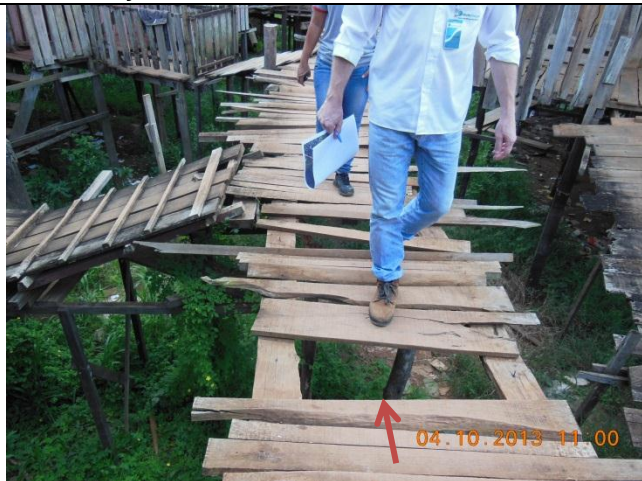
Foto 07 - Trecho do acesso principal ruim

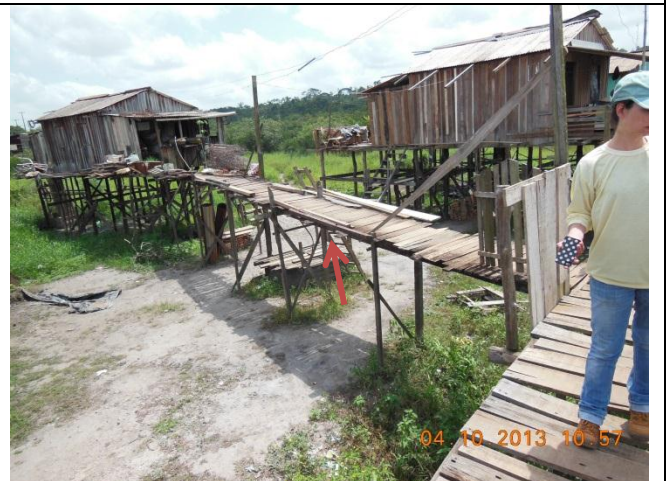
Foto 08 - Estrutura frágil de sustentação.

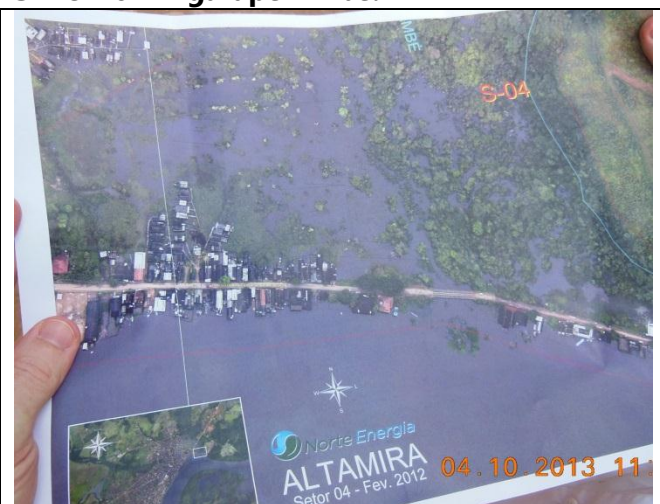
SETOR 04 - Igarapé Ambé:

Total da via principal com aprox.: **162m**

Total de acesso às residências com aprox.: **41m**

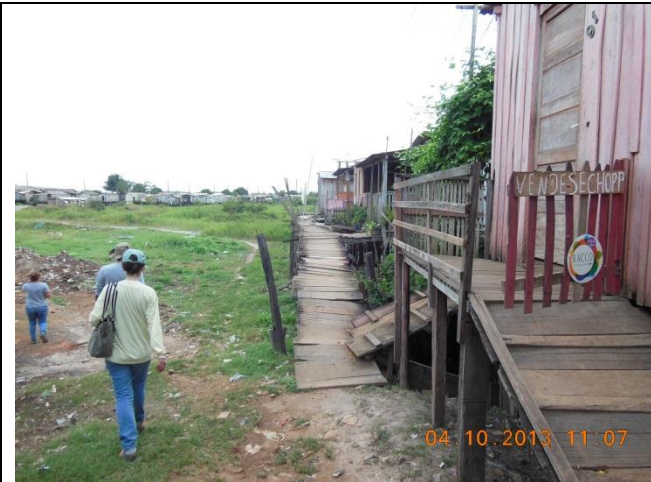
Foto 09 - Acessos por terra no período da seca.

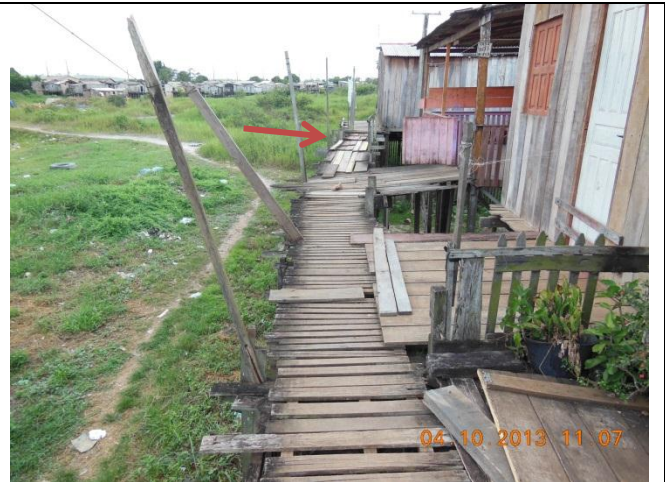
Foto 10 - Passarela com manutenção precária.

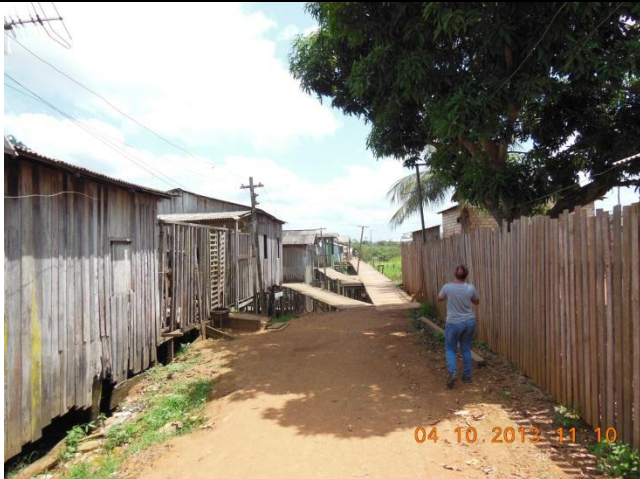
Foto 11 - Estrutura da pista principal em bom estado..

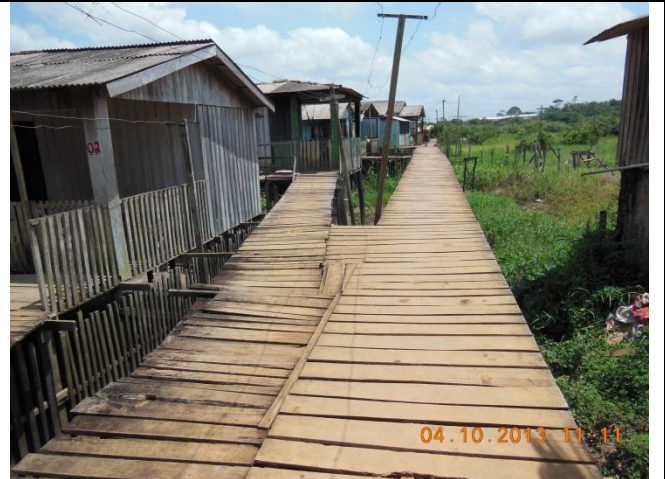
Foto 12 - Estrutura da pista principal em bom estado.

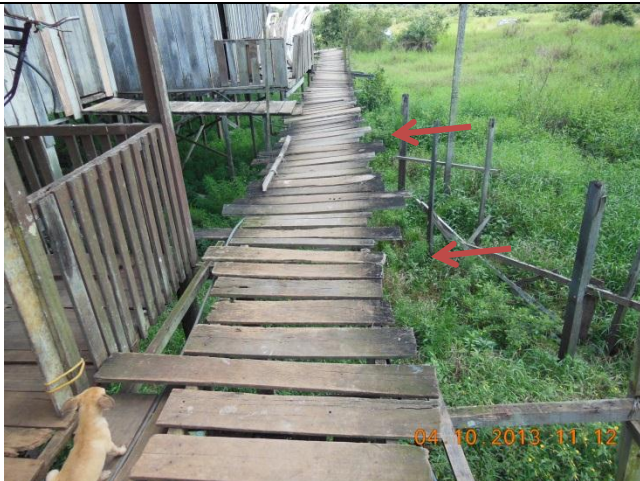
Foto 13 - Parte final da passarela principal..

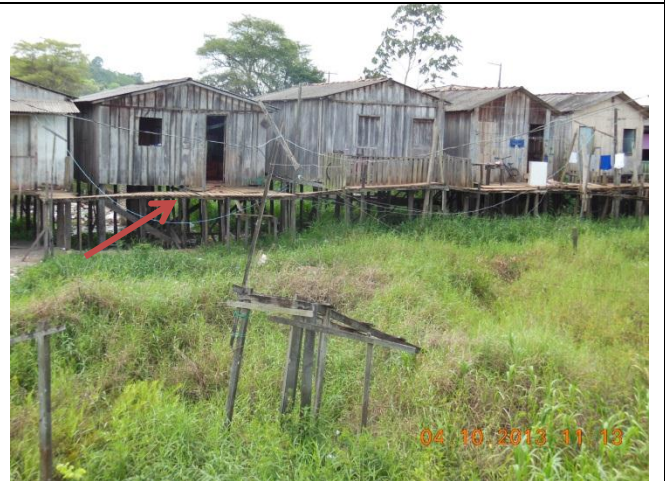
Foto 14 - Trecho de acesso lateral as casas esta ruim.

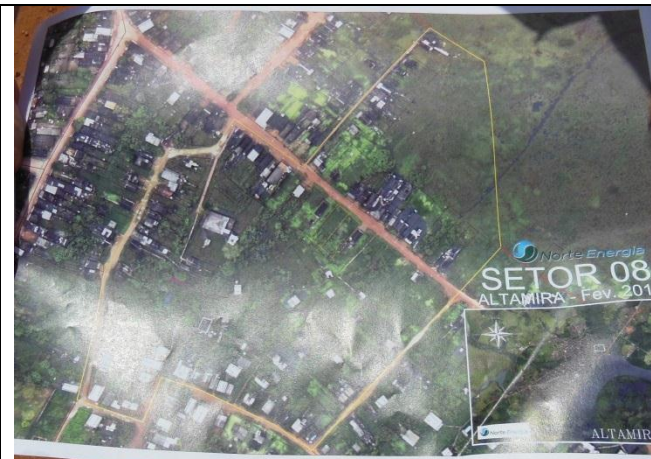
SETOR 08 – Igarapé Ambé:

Total da via principal com aprox.: **359m**
Total de acesso às residências com aprox.: **151m**

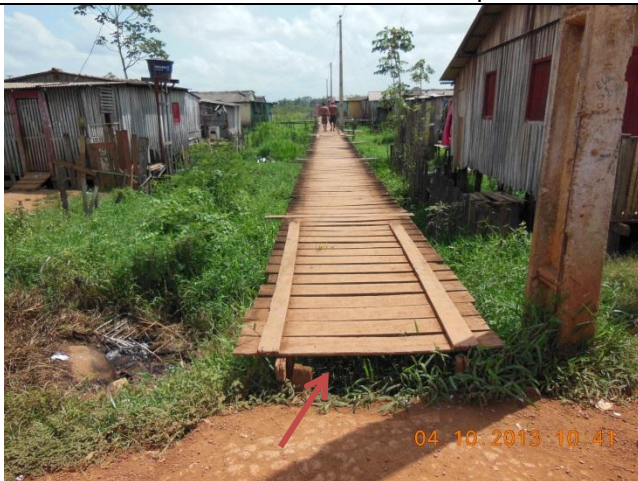
Foto 15 - Acesso principal em bom estado de conservação.

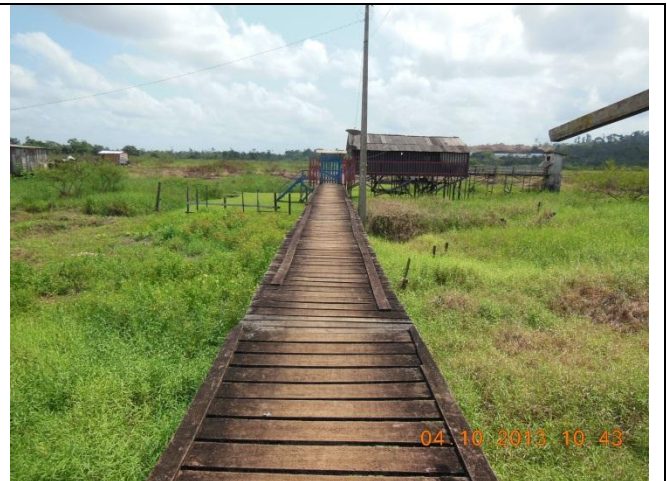
Foto 16 – Bom estado em toda sua extensão.

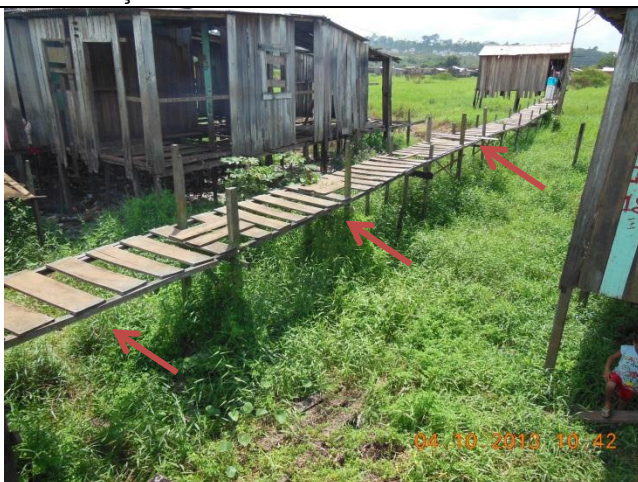
Foto 17 – Passarela lateral com estrutura em bom estado.

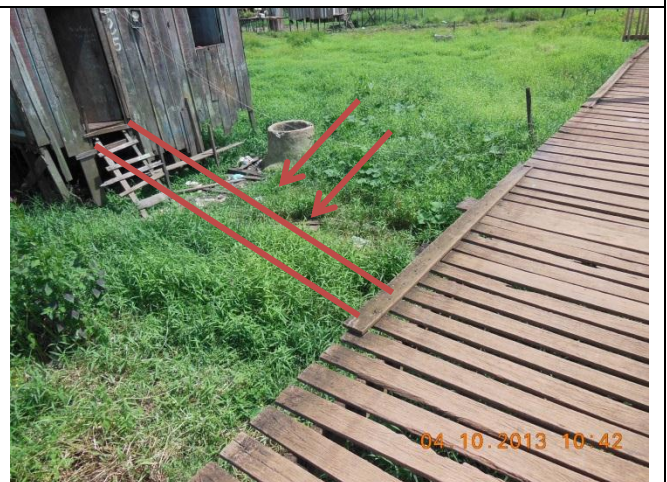
Foto 18 - Falta de acesso da passarela principal até a residência.

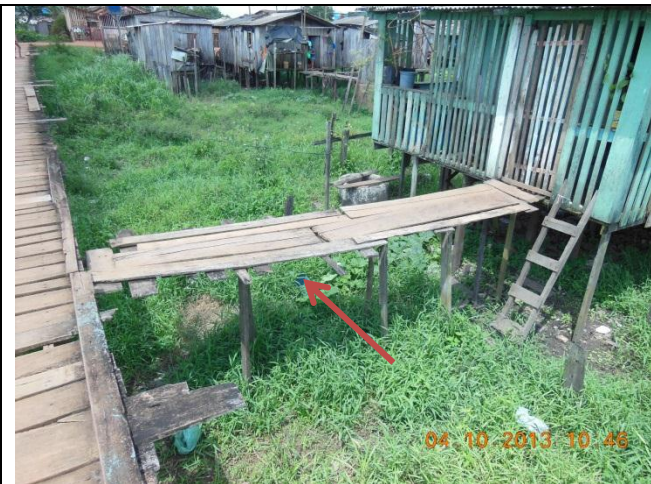
Foto 19 - Passarela de acesso as casas bastante frágil.

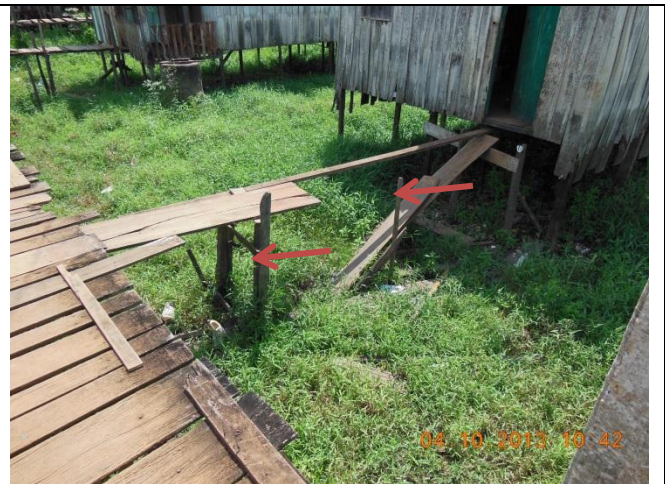
Foto 20 - Residência sem acesso.

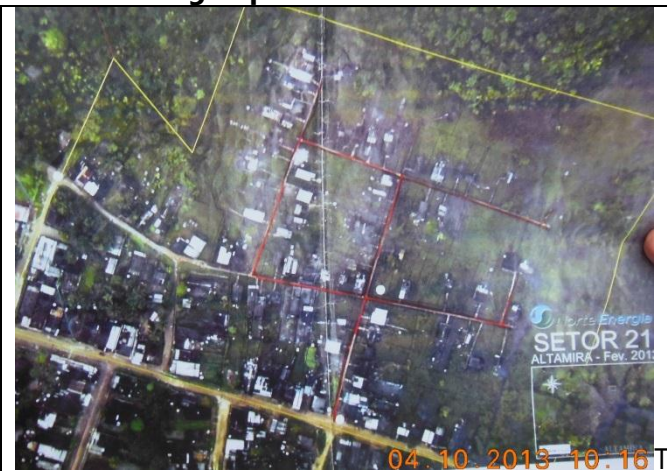
SETOR 21 – Igarapé Ambé:

total da via principal com aprox.: **612m**
Total de acesso às residências com aprox.: **386m**

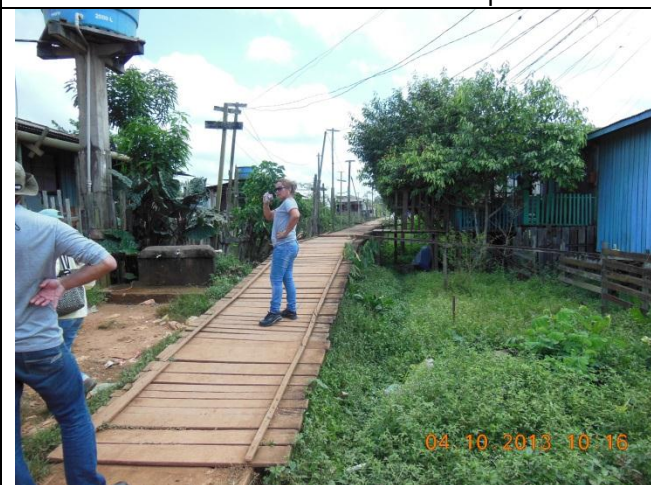
Foto 21 - A passarela principal está em bom estado.

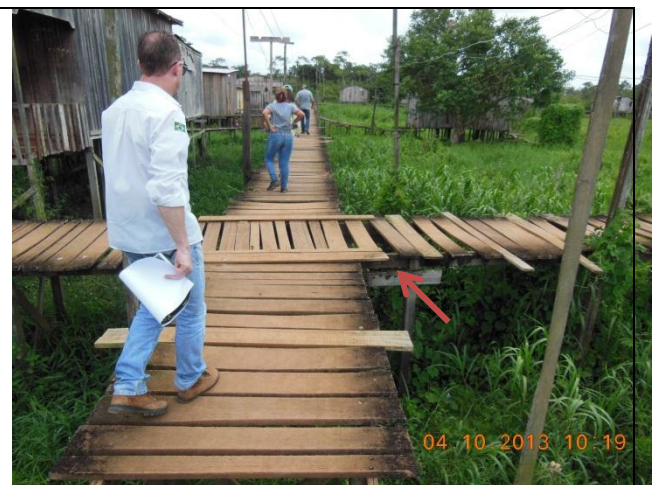
Foto 22 - Pontos de fragilidade na estrutura.

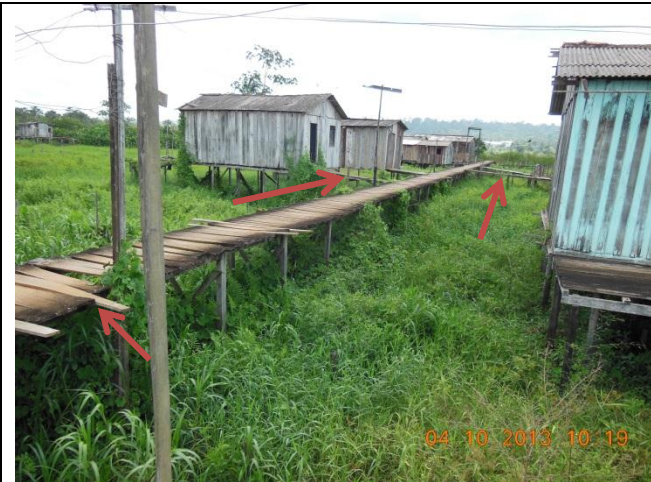
Foto 23 – Pista e nos acessos as casas.

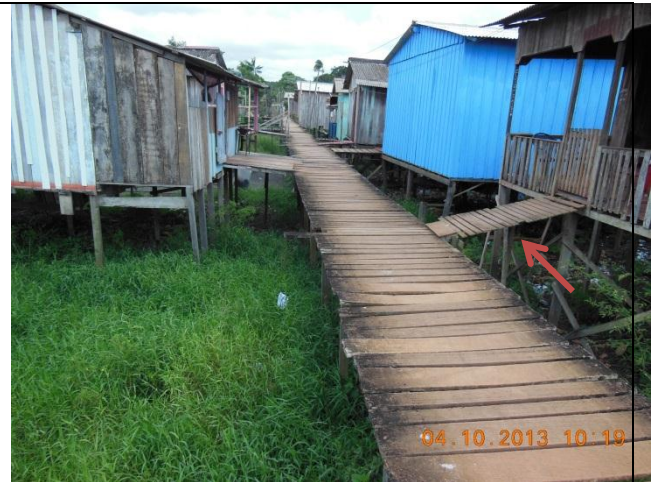
Foto 24 – Pista e estrutura em bom estado.

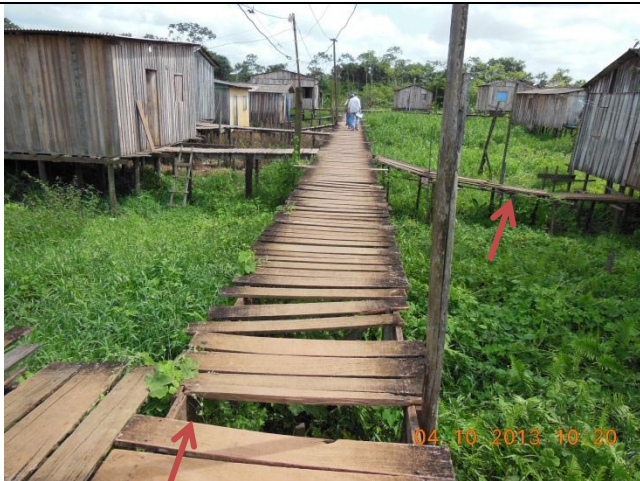
Foto 25 – Pista irregular.

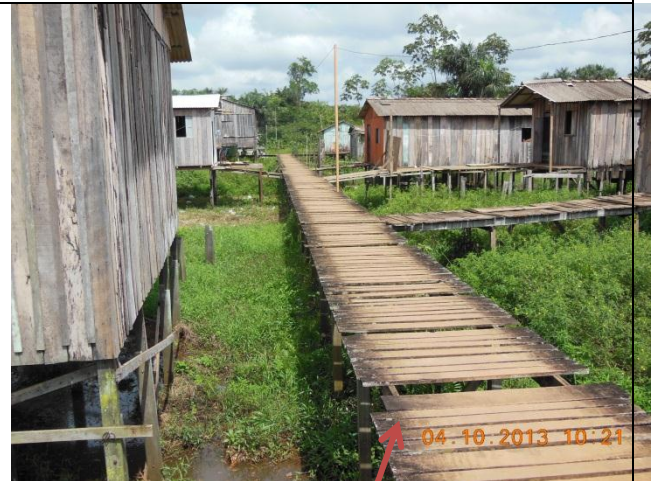
Foto 26 – Pista irregular

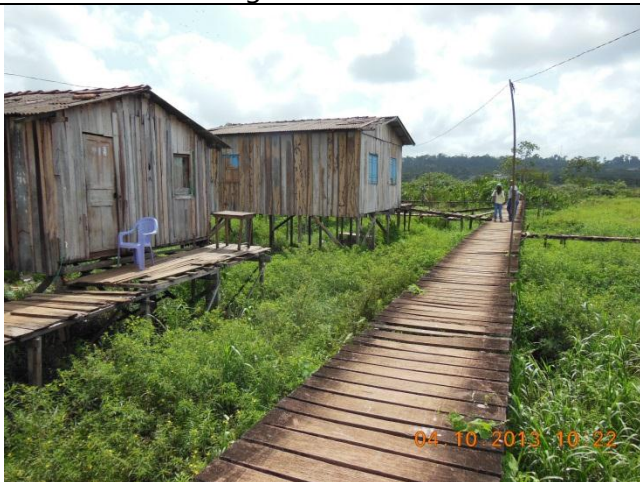
Foto 27 – Passarela principal em bom estado.

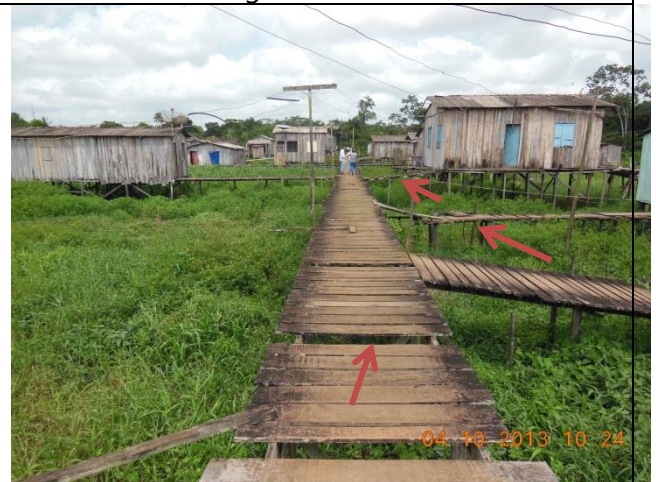
Foto 28 – Falta de tábuas na pista.

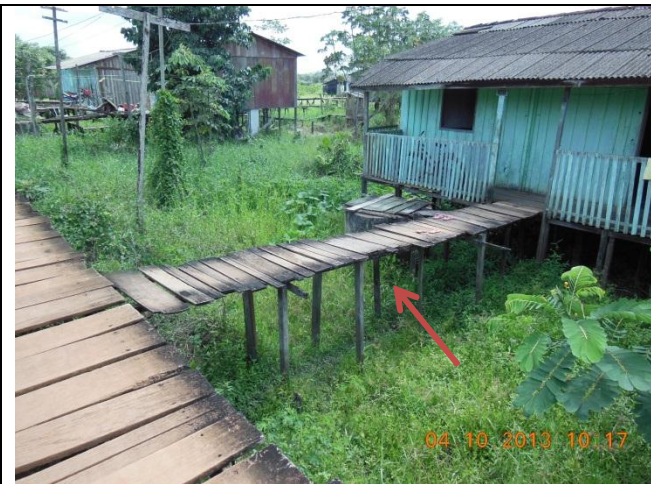
Foto 29 – Acessos estreitos às residências

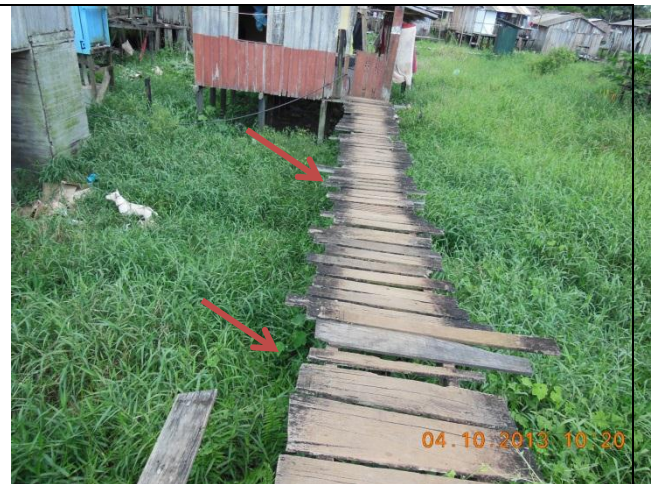
Foto 30 - Estado regular.

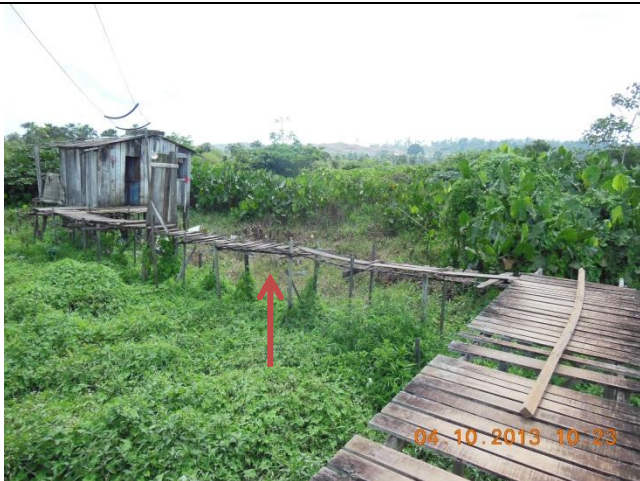
Foto 31 – Casas sem acesso.

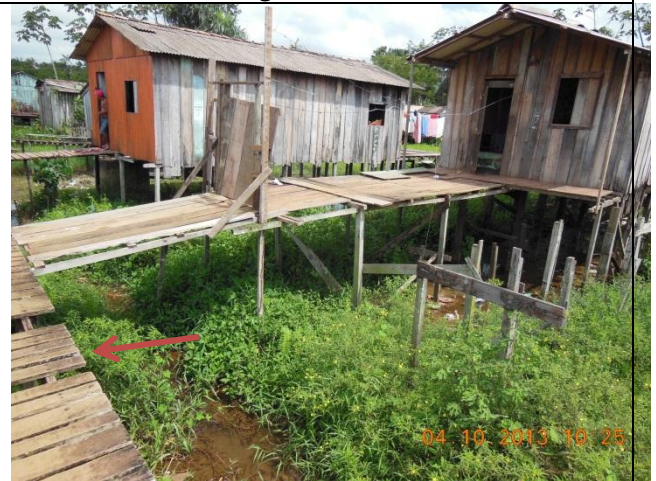
Foto 32 – Acesso em bom estado.

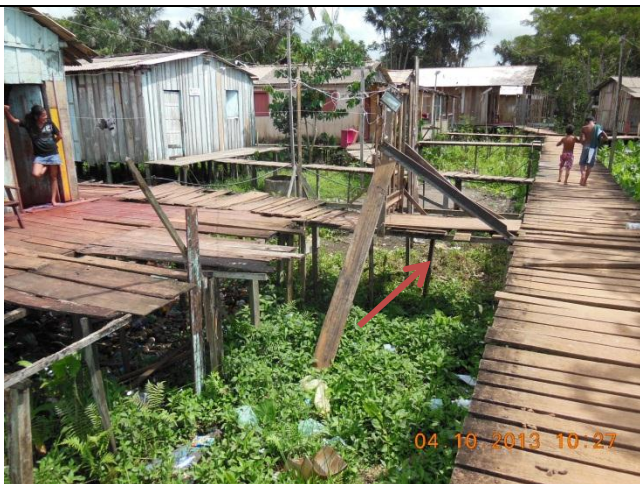
Foto 33 - Acessos em estado regular.

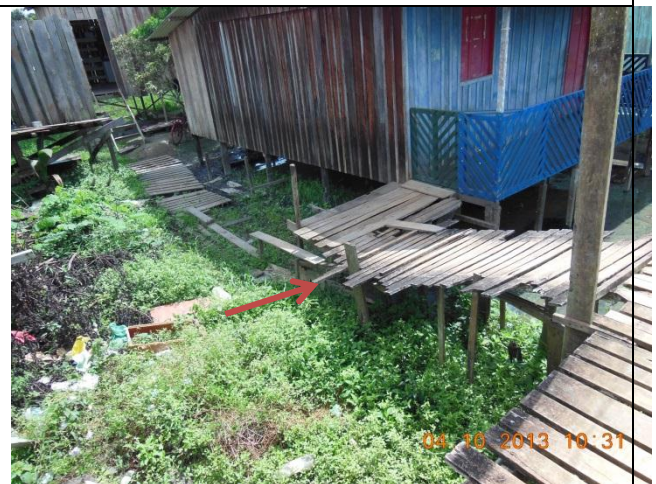
Foto 34 - Acesso só é transitável no período da seca.

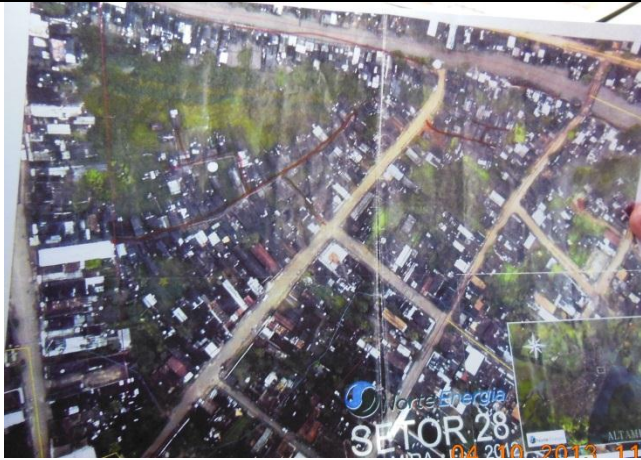
SETOR 28 – Igarapé Ambé:

Total da via principal com aprox.: **397m**
Total de acesso às residências com aprox.: **102m**

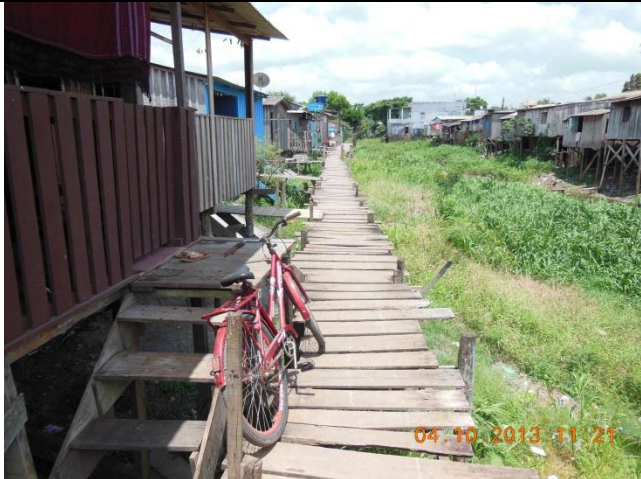
Foto 35 - Ramal 01 - Passarela principal com estrutura boa

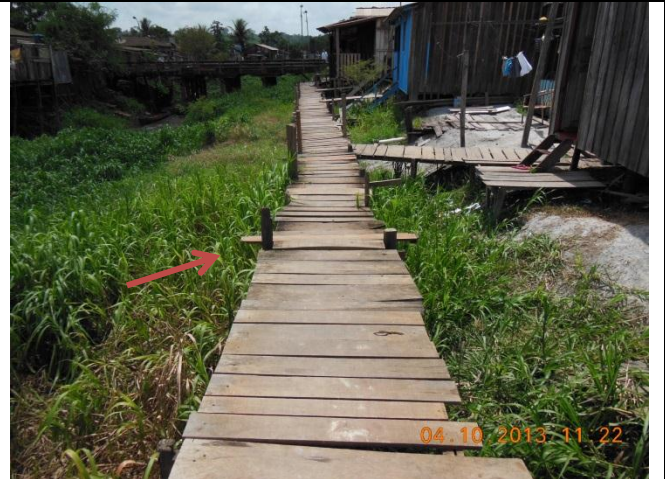
Foto 36 - Tábuas soltas na pista.

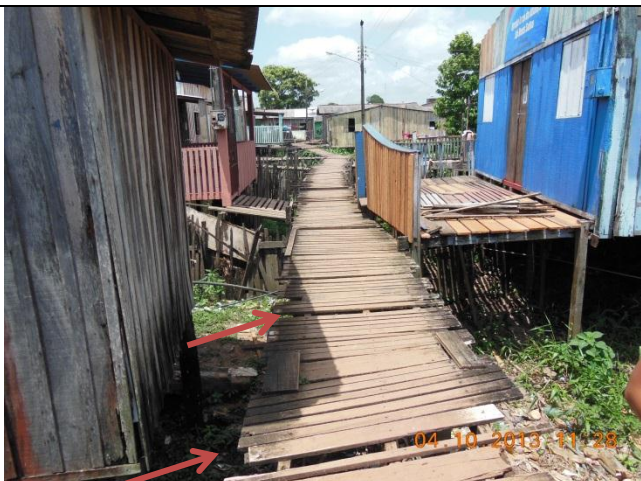
Foto 37 - Ramal 02 - Estrutura em bom estado com falhas na pista

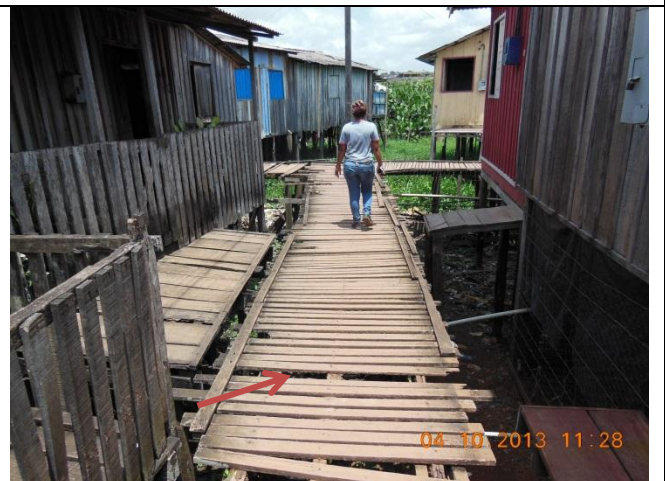
Foto 38 - Estrutura em bom estado, sendo necessários pequenos reparos na pista.

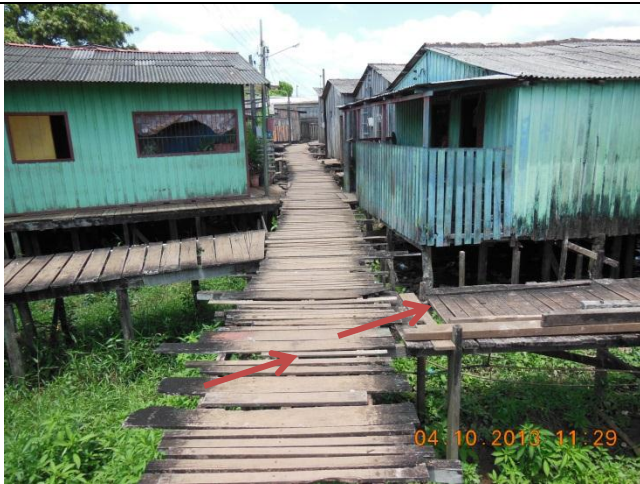
Foto 39 - Passarela principal

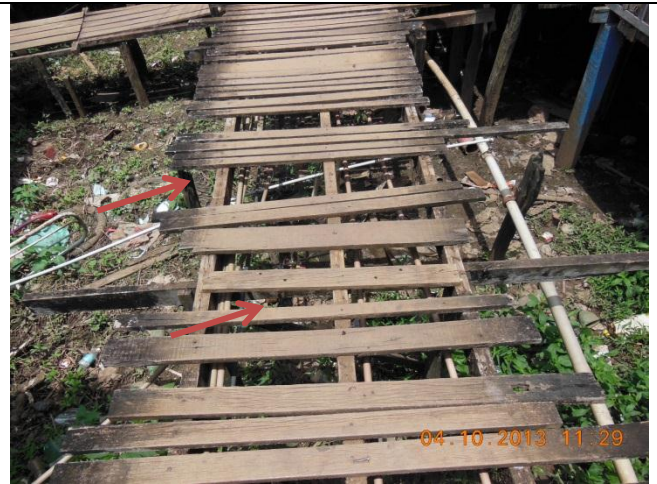
Foto 40 - Passarela principal em estado precário de conservação.

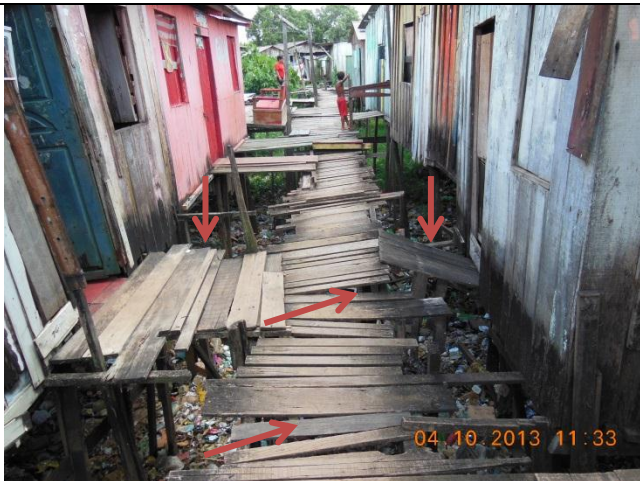
Foto 41 - Parte final da passarela bastante danificada

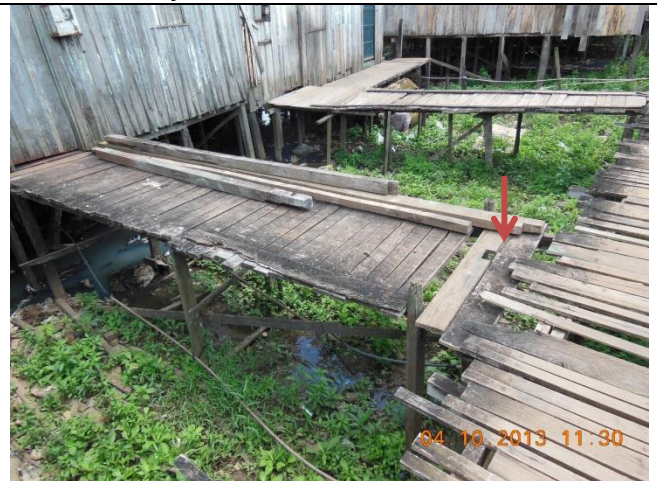
Foto 42 - O acesso as casas é ruim.

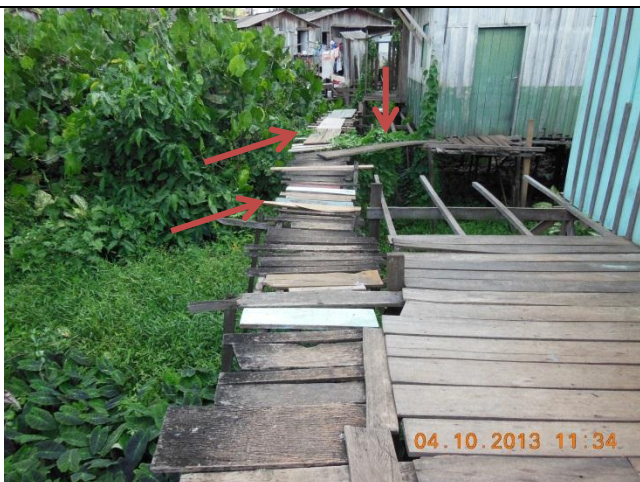
Foto 43 - Pista bastante irregular.

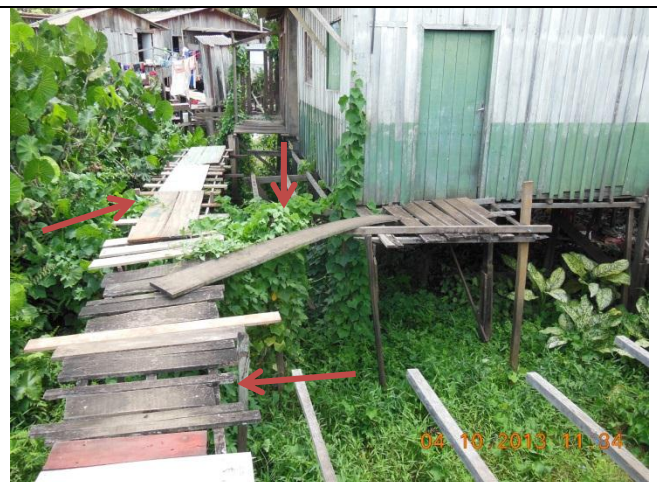
Foto 44 - Acesso às casas bastante irregular

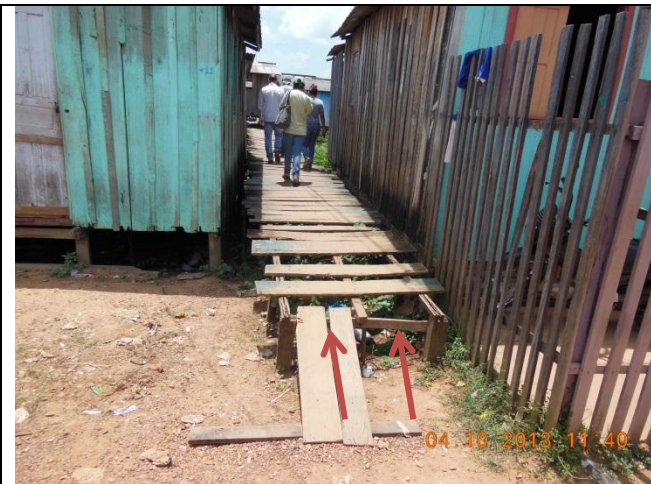
Foto 45 - Ramal 03 – Início da passarela principal.

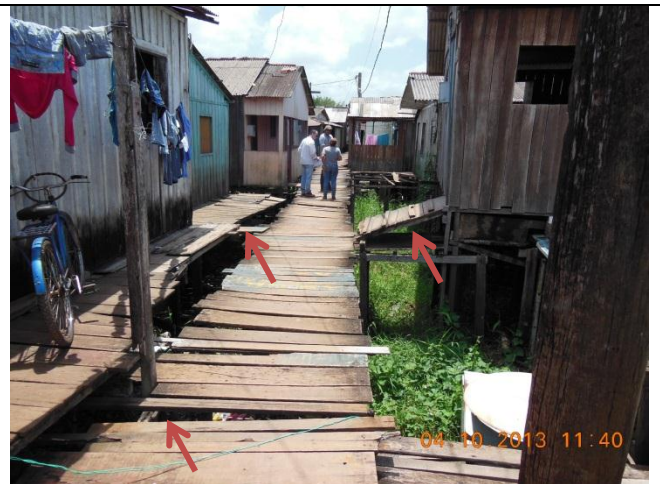
Foto 46 - Via principal com pista ruim.

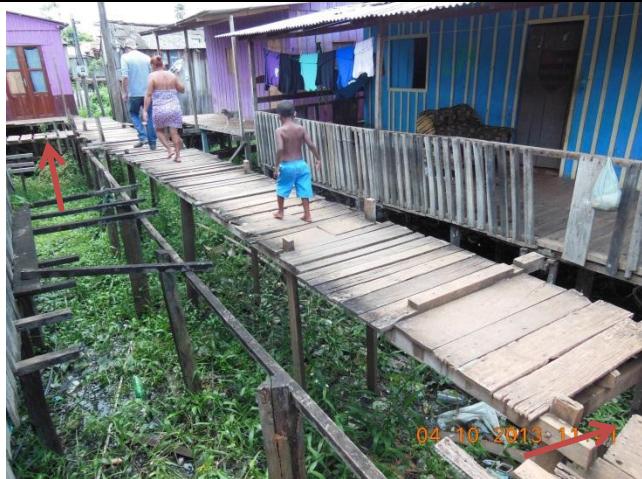
Foto 47 - Bom estado de conservação

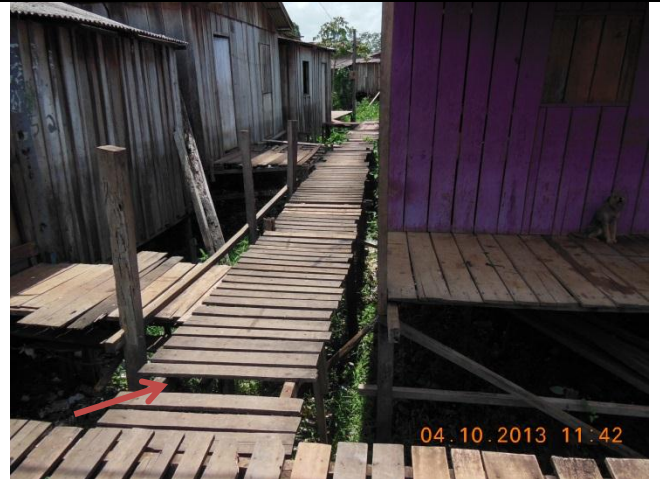
Foto 48 - Tábuas faltantes na pista principal

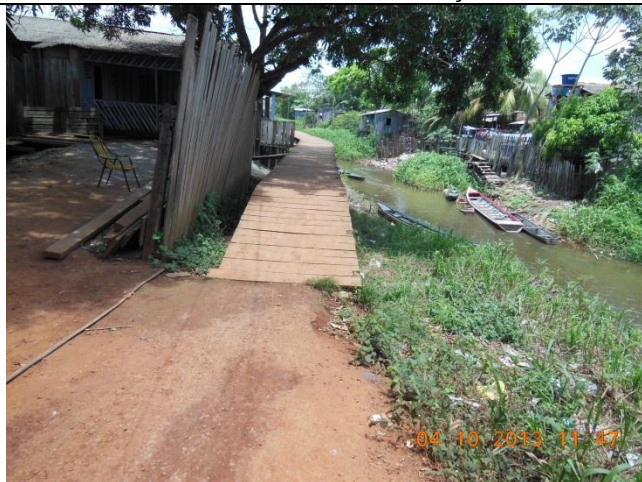
Foto 49 - Via da passarela principal em bom estado de conservação

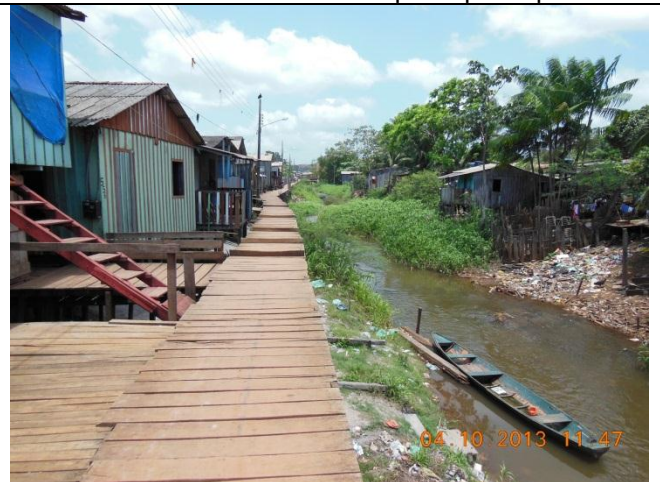
Foto 50 - Passarela principal em bom estado de conservação em toda a sua extensão.

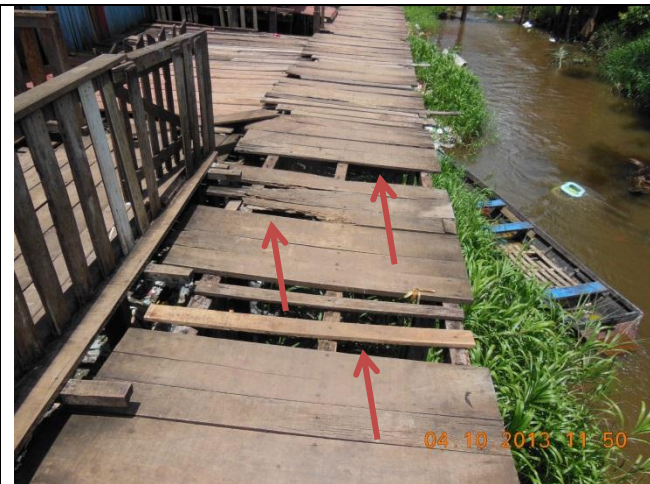
Foto 51 - Pista irregular

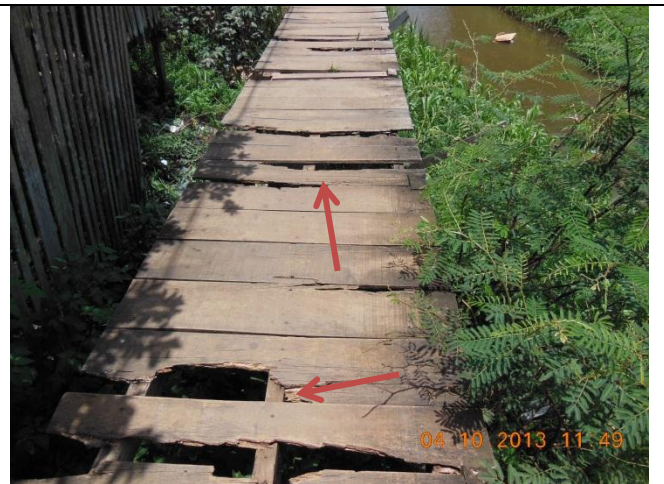
Foto 52 - Pista irregular

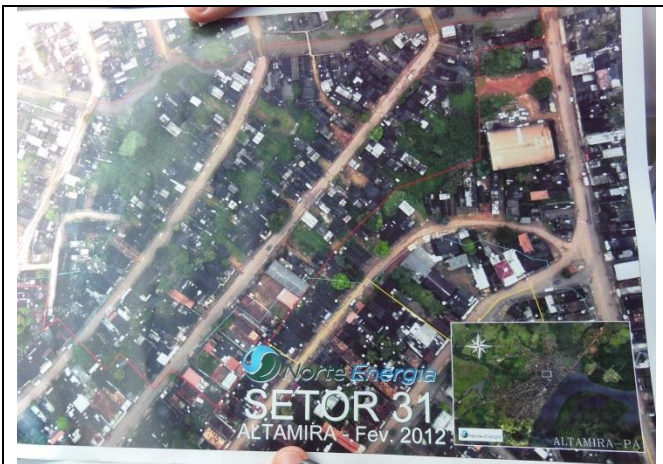
SETOR 31 – Igarapé Ambé:

Total da via principal com aprox.: **104m**

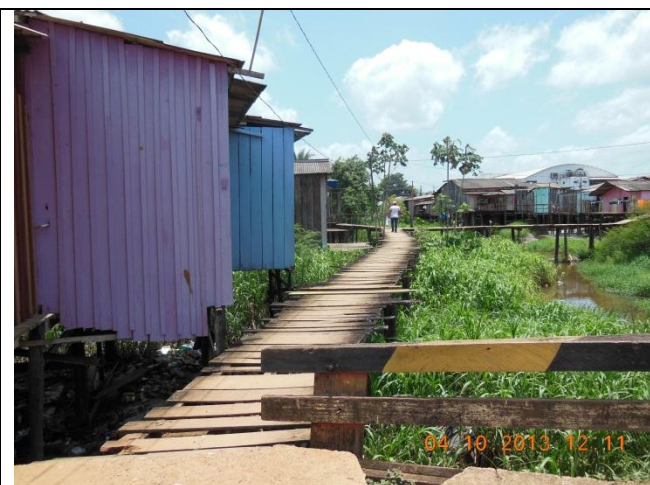
Foto 53 - Estrutura da via principal em bom estado

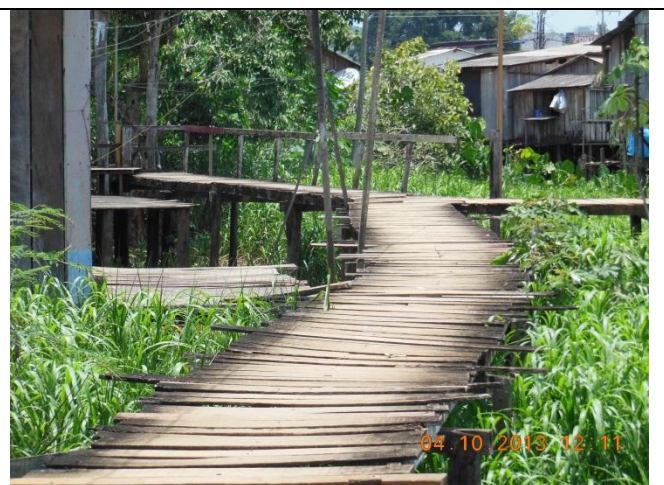
Foto 54 - Estrutura da via principal em bom estado

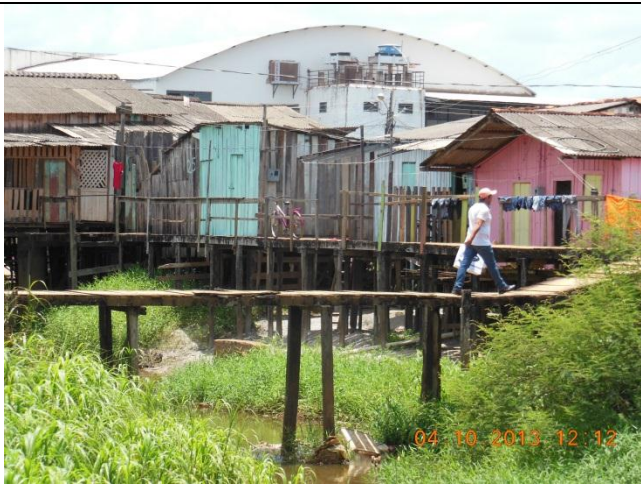
Foto 55 - Ramais necessitam de reparos.

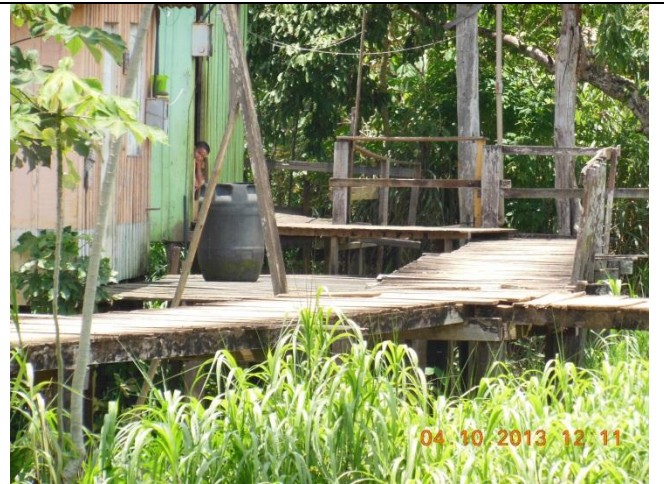
Foto 56 - Ramais necessitam de reparos.

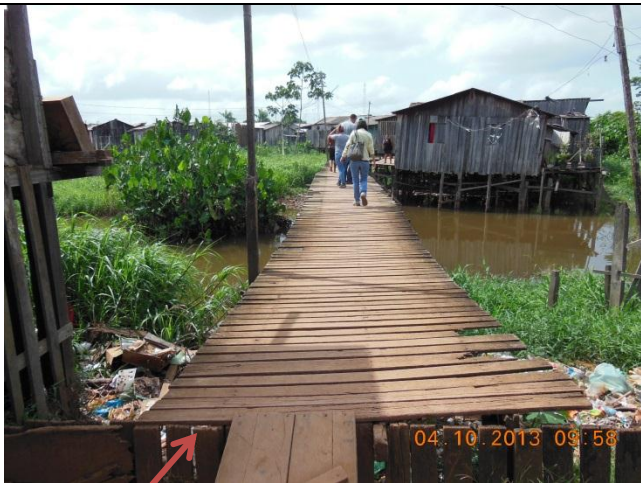
Passarela da direita

Foto 57 – Falta de rampa de acesso, mas sem escoramento

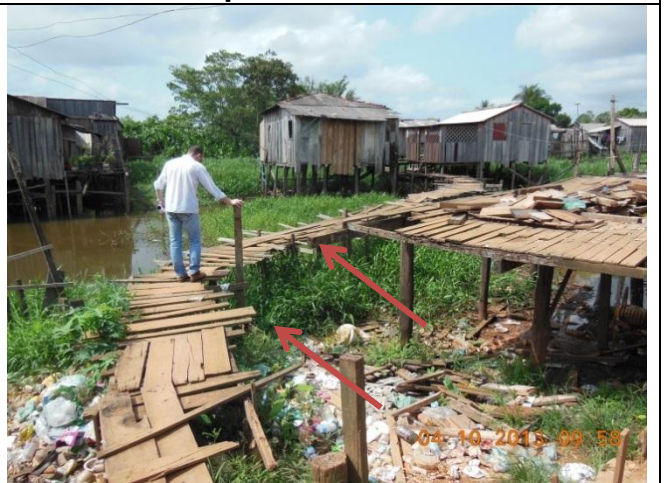
Passarela da esquerda

Foto 58 – Estrutura e pista comprometida.

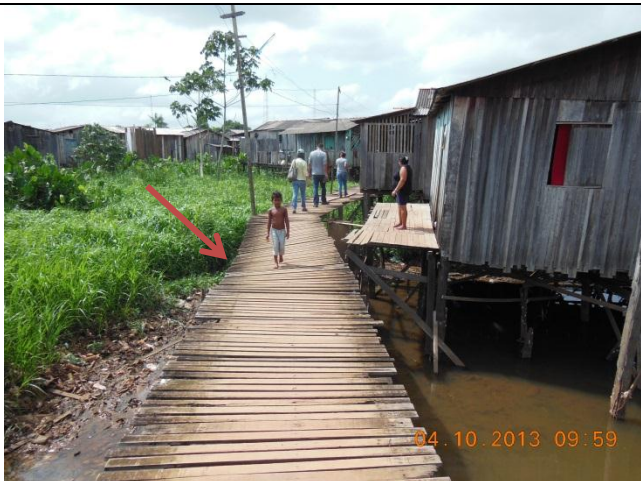
Foto 59 – Nos primeiros 30 metros da passarela em bom estado de conservação, necessitando escoramento da estrutura.

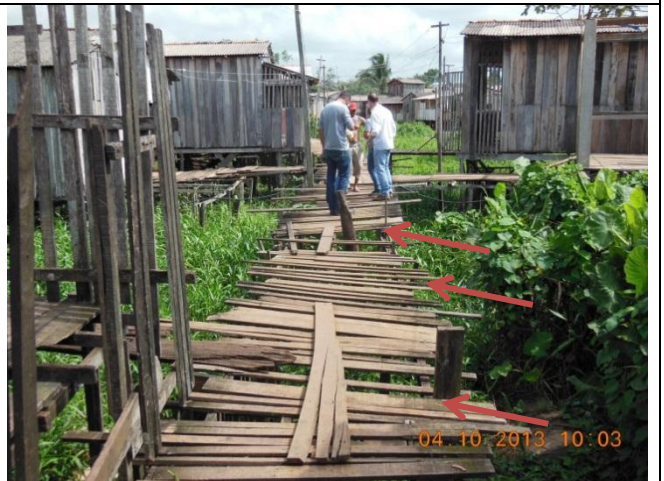
Foto 60 - Acesso principal parte final precário em toda a sua extensão.

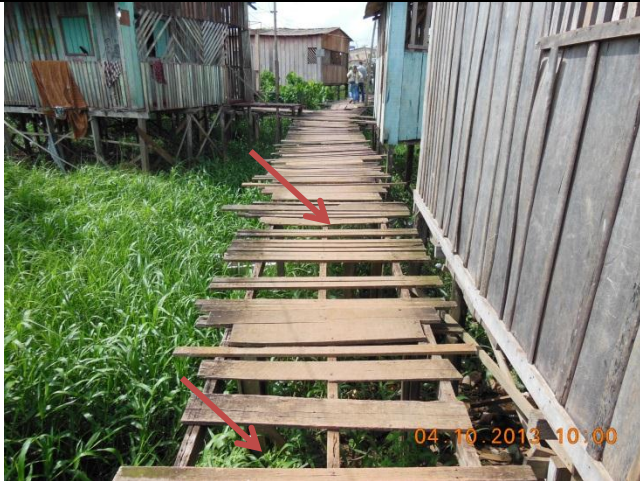
Foto 61 – Pista em estado precário de conservação

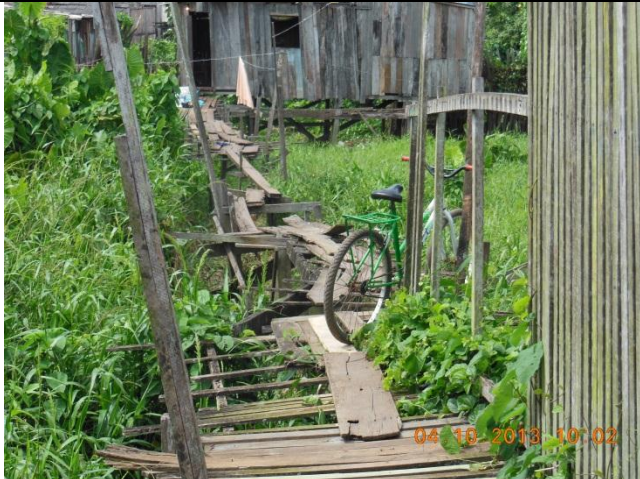
Foto – 63 – Ausência de passarela transitável.

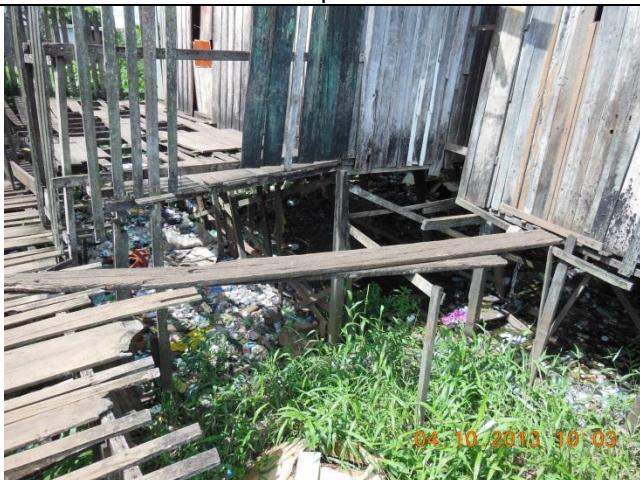
Foto 64 - Acesso precário as residências no decorrer do percurso.

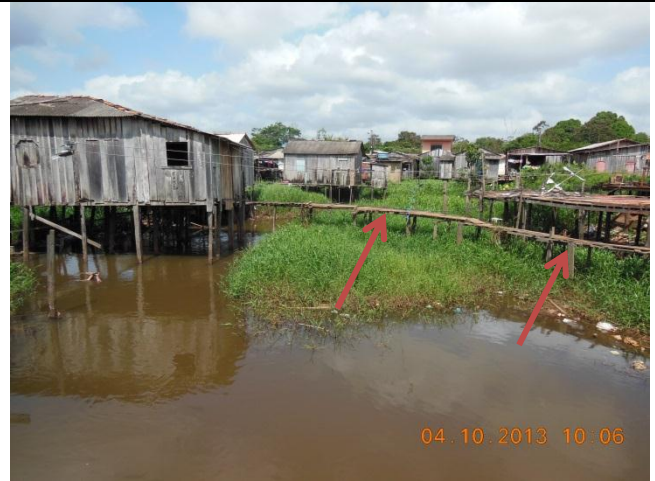
Foto 62 – Acesso secundário - Estrutura condenada.
