SUMÁRIO – 14.2.4 PROJETO DE RECOMPOSIÇÃO DA INFRAESTRUTURA FLUVIAL

14.2.4. PROJETO DE RECOMPOSIÇÃO DA INFRAESTRUTURA FLUVIAL

14.2.4.2. EVOLUÇÃO DAS ATIVIDADES, SEUS RESULTADOS E AVALIAÇÃO

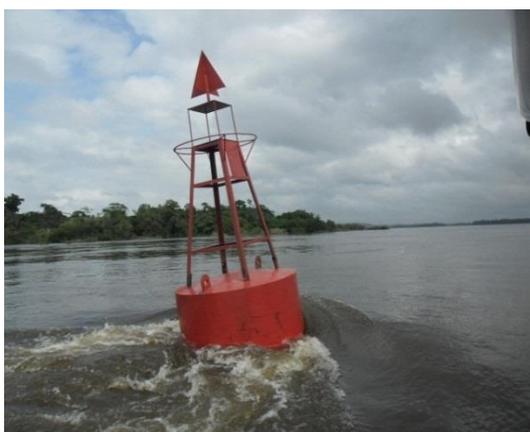
Conforme identificado durante as últimas vistorias, a situação atual da sinalização de segurança e alerta das obras e do STE, na altura do Sítio Pimental, está concluída, atendendo ao projeto aprovado pela Capitania dos Portos. Porém, durante os monitoramentos foi identificada a necessidade de pequenos ajustes no posicionamento das boias, o que foi imediatamente realizado.

Figura 14.2.4 - 9 - Boias de sinalização de acesso ao STE localizada na margem direita, a montante do STE.

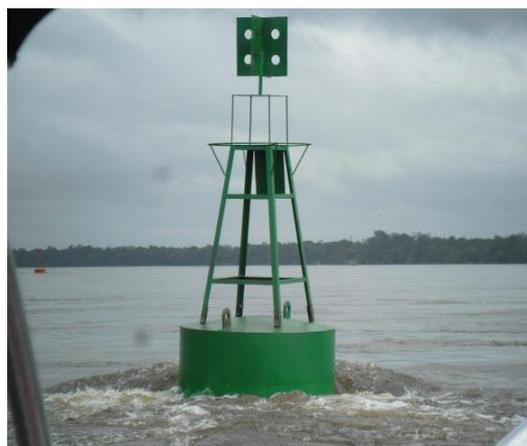
Figura 14.2.4 - 10 - Boias de sinalização para acesso ao STE, localizadas na margem direita jusante do STE.

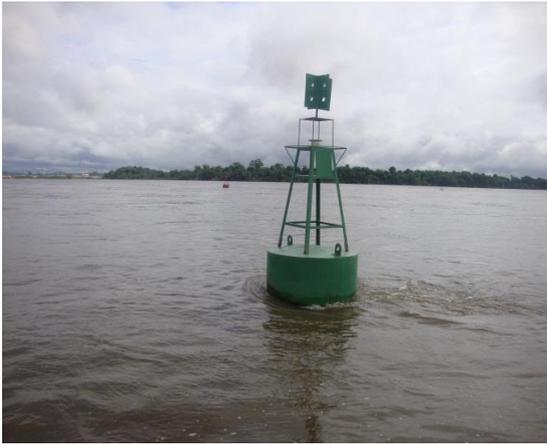
Figura 14.2.4 - 11 – Boias de sinalização de acesso ao STE localizada na margem direita, a montante do STE.

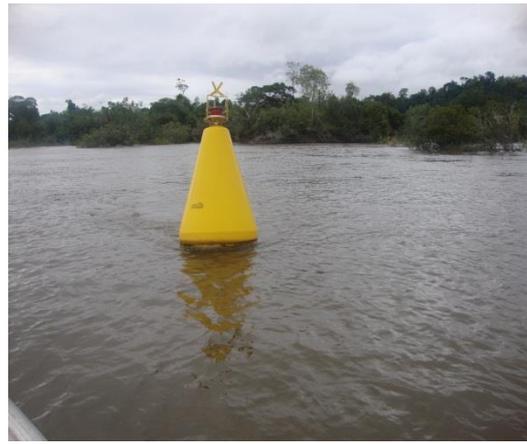
Figura 14.2.4 - 12 – Boias de sinalização indicando área interdita, localizada junto à enseadeira do Sítio Pimental.

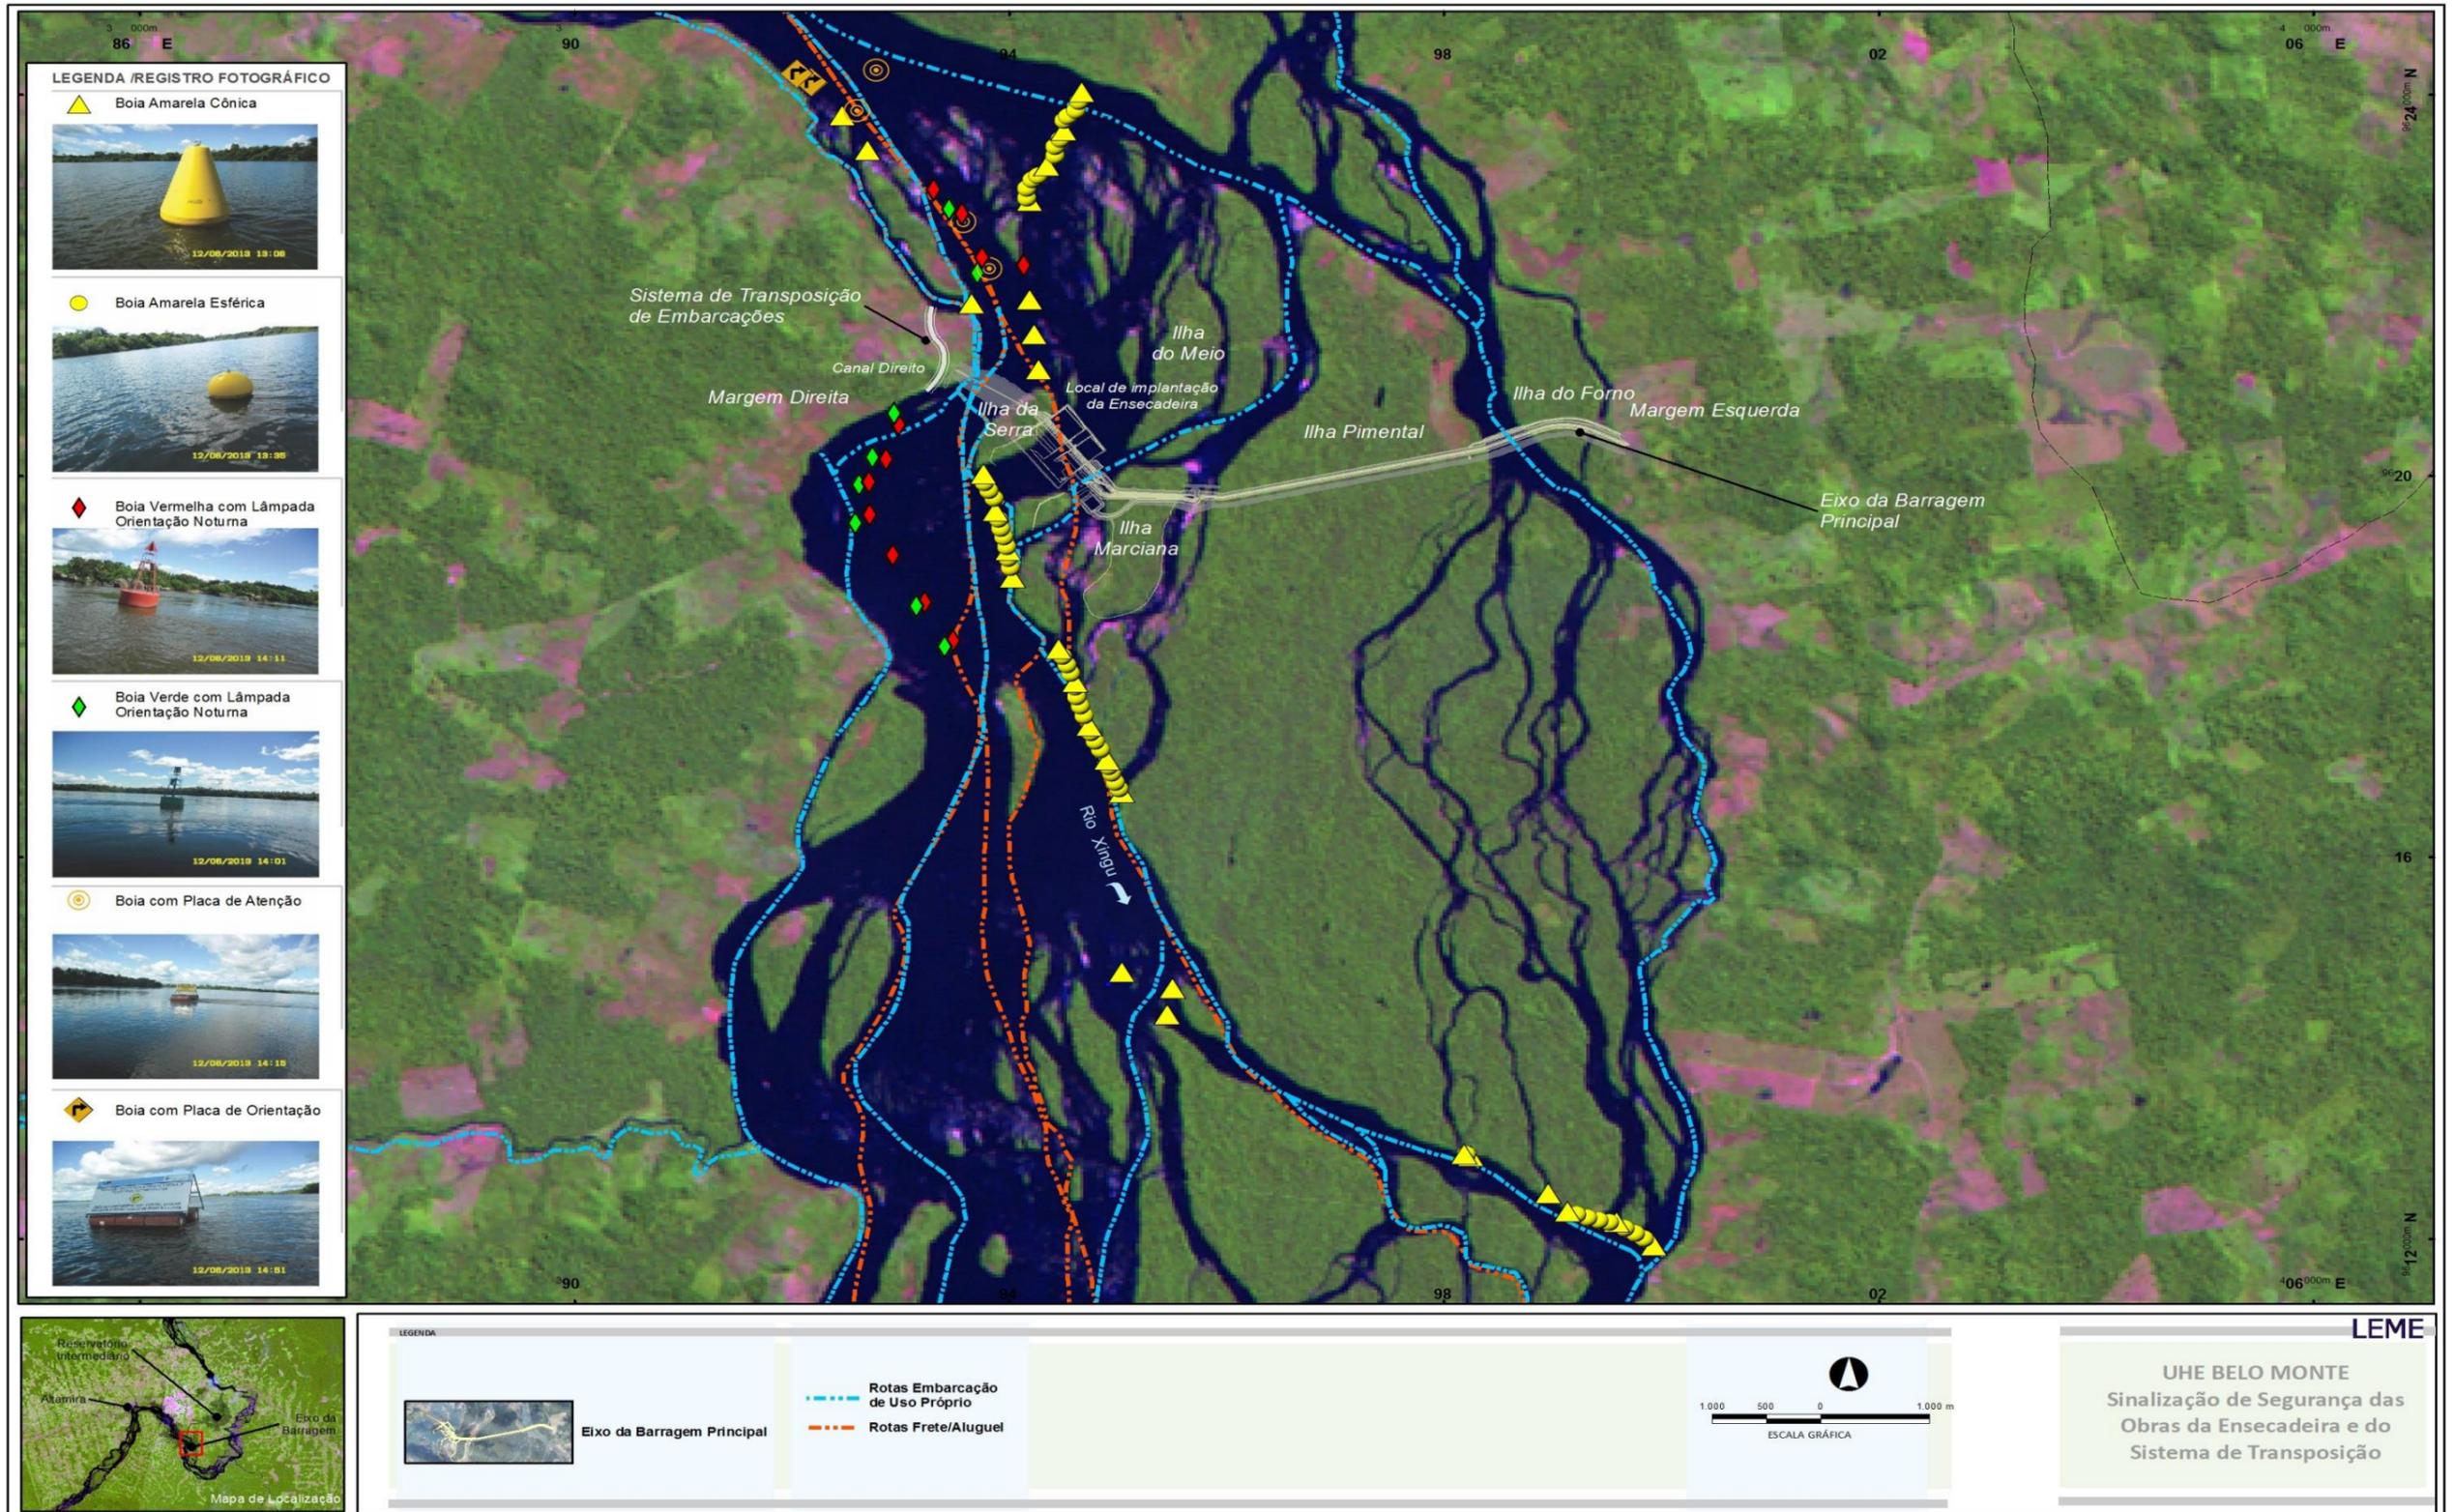
Figura 14.2.4 - 14 – Situação Atual da Sinalização Náutica nos Trechos Fluviais próximos ao Sítio Pimental.
