5º RELATÓRIO CONSOLIDADO DE ANDAMENTO DO PBA E DO ATENDIMENTO  
DE CONDICIONANTES

**CAPÍTULO 2 – ANDAMENTO DO PROJETO BÁSICO AMBIENTAL**

**Anexo 3.1 – 3 – Registro fotográfico de controles  
ambientais instalados nas áreas de canteiros**

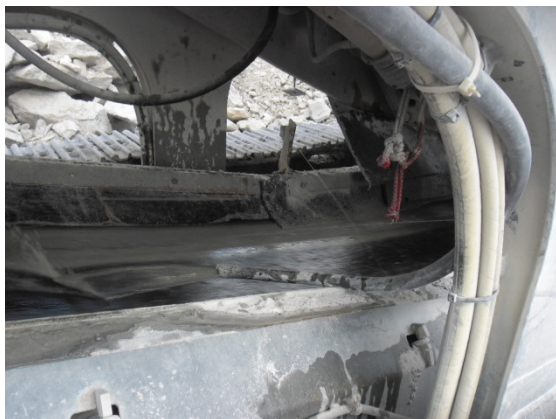
**Figura - 1 – Sistema de aspersão de água nos equipamentos de britagem – Sítio Pimental**

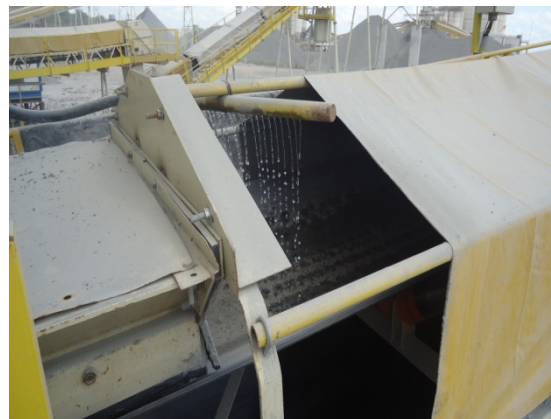
**Figura - 2 – Sistema de aspersão de material particulado na central de britagem do canteiro de Belo Monte**

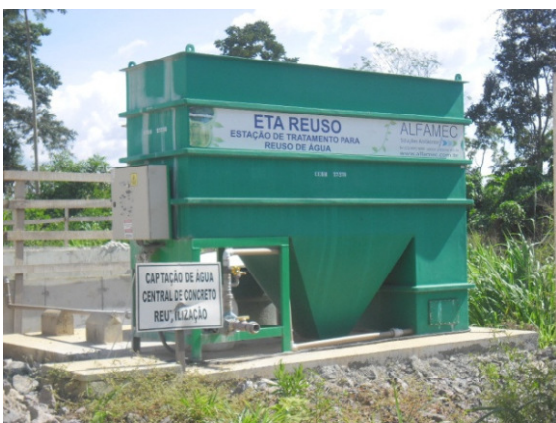
**Figura - 3 – ETA de reuso instalada na Central de Concreto – Sítio Canais e Diques**

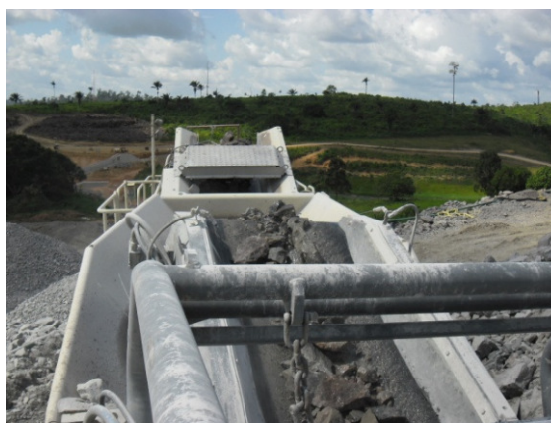
**Figura - 4 – Sistema de controle de material particulado na central de britagem do canteiro de Canais e Diques**

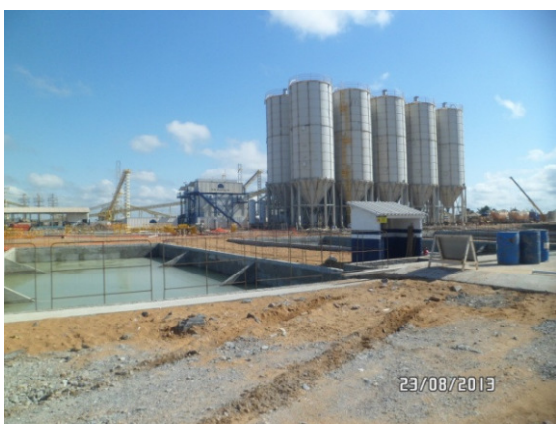
**Figura - 5 – Visão da bacia de decantação, corretor de Ph e central de concreto da ilha Marciana do sítio Pimental**

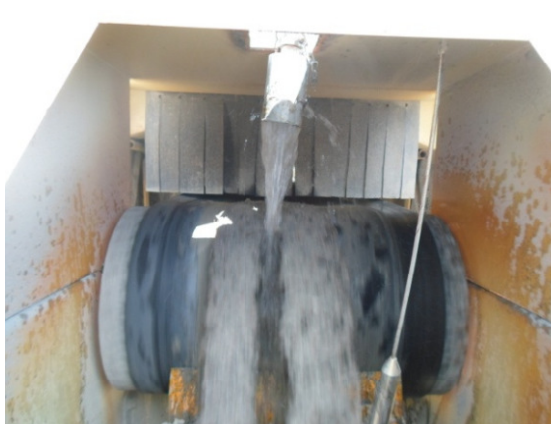
**Figura - 6 – Sistema de controle de material particulado na central de britagem do canteiro de Belo Monte**
