## SUMÁRIO – 3.1 PROGRAMA DE CONTROLE AMBIENTAL INTRÍNSECO

### **3. PLANO AMBIENTAL DE CONSTRUÇÃO**

#### **3.1. PROGRAMA DE CONTROLE AMBIENTAL INTRÍNSECO**

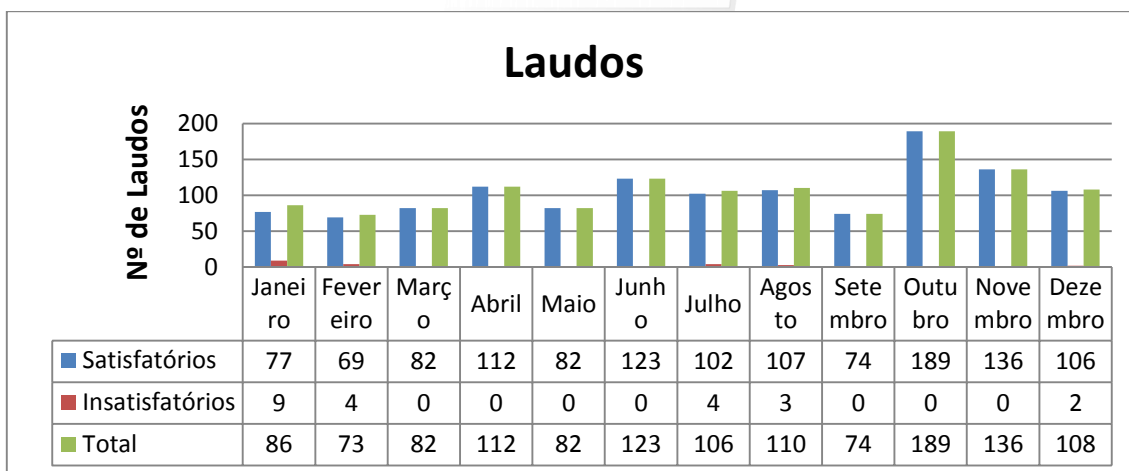
**Figura 3.1 - 2 – Acompanhamento dos resultados do monitoramento da potabilidade da água dos bebedouros para a Unidade Sítio Belo Monte**

**Sítio Belo Monte:** Total de 723 laudos, sendo que 9 (nove) apresentaram valores insatisfatórios, apresentando uma eficiência de 98,75% no sistema de distribuição água potável. Para os laudos com valores insatisfatórios foram tomadas as seguintes ações: desmobilização do bebedouro e total higienização para posterior coleta e análise do laudo, o qual, caso apresente parâmetros satisfatórios, voltará a funcionar normalmente; caso contrário será desmobilizado permanentemente (**Figura 3.1 - 2**).

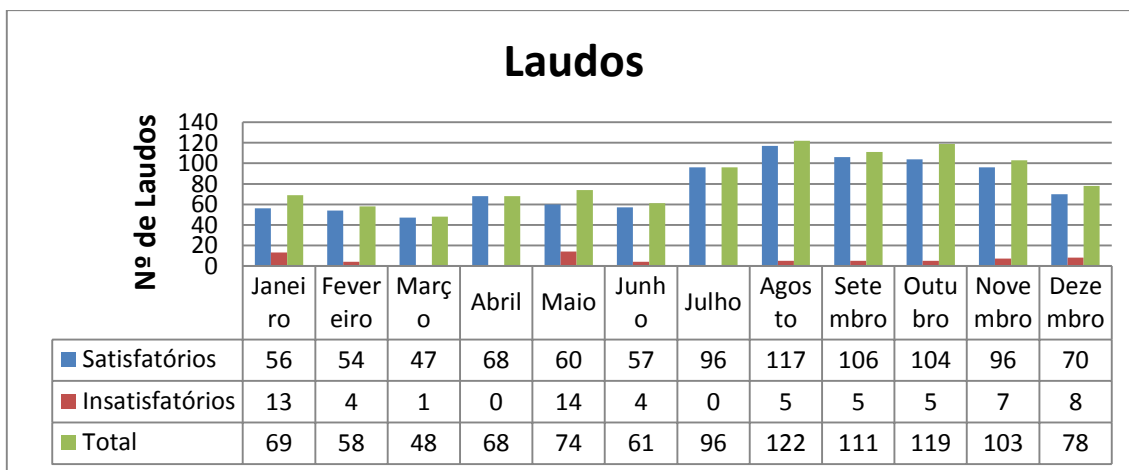
**Figura 3.1 - 3 – Acompanhamento dos resultados do monitoramento da potabilidade da água dos bebedouros para a Unidade Sítio Canais e Diques**

**Sítio Canais e Diques:** Total de 629 laudos gerados neste segundo semestre, sendo que 30 (trinta) laudos apresentaram valores insatisfatórios, apresentando uma eficiência de 95,2% no sistema de distribuição de água potável. No caso de resultados insatisfatórios, o tratamento é o mesmo dado para o sítio Belo Monte (**Figura 3.1 - 3**). A causa dos parâmetros estarem apresentando resultados insatisfatórios é a necessidade de melhorias na higienização dos bebedouros. Está sendo realizado, desta forma, treinamento para requalificar a mão de obra que faz estas higienizações, apontando as datas das mesmas nas fichas de limpeza fixadas aos bebedouros.

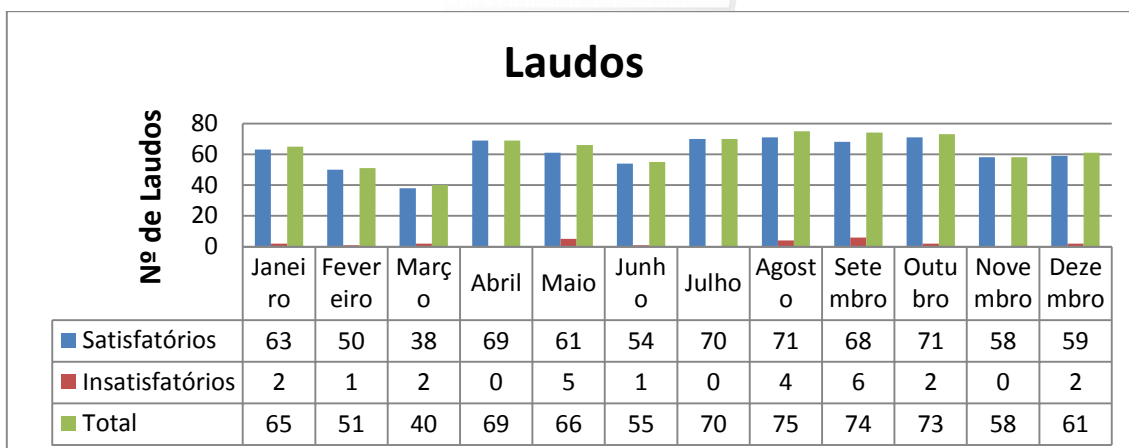
**Figura 3.1 - 4 – Acompanhamento dos resultados do monitoramento da potabilidade da água dos bebedouros para a Unidade Sítio Pimental**

**Sítio Pimental:** Total de 61 laudos, sendo que 02 (dois) laudos apresentaram valores insatisfatórios, apresentando uma eficiência de 96,72% no sistema de distribuição de água potável (**Figura 3.1 - 4**). A causa dos parâmetros estarem apresentando resultados insatisfatórios é a necessidade de melhorias na higienização dos bebedouros. Está sendo realizado, desta forma, treinamento para requalificar a mão de obra que faz estas higienizações, apontando as datas das mesmas nas fichas de limpeza fixadas aos bebedouros.

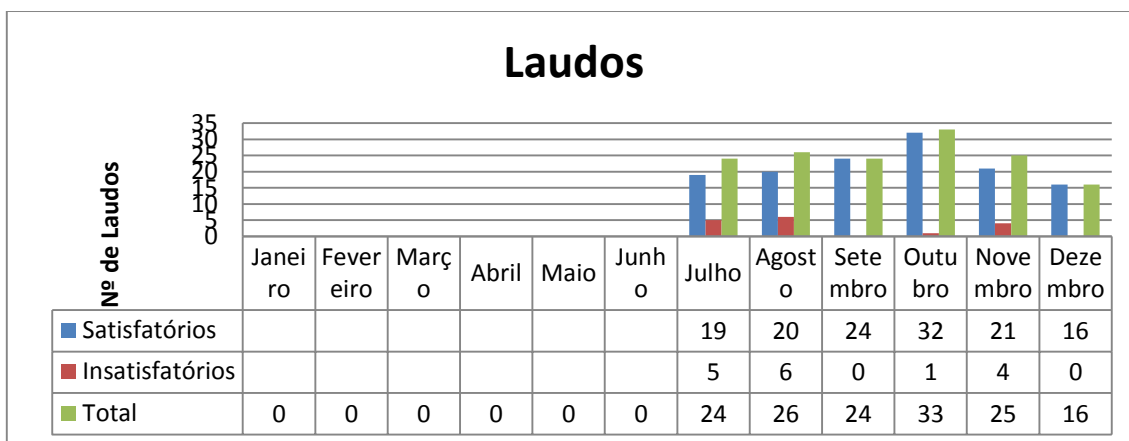
**Figura 3.1 - 5 – Acompanhamento dos resultados do monitoramento da potabilidade da água dos bebedouros para a Unidade Sítio Bela Vista**

**Canteiro Bela Vista:** Total de 148 laudos, sendo que 16 (dezesseis) laudos apresentaram valores insatisfatórios, apresentando uma eficiência de 89,2% no sistema de distribuição de água potável. Os laudos insatisfatórios são oriundos dos bebedouros de campo, sendo que apresentaram como insatisfatório os parâmetros Cor aparente, Cloro residual e Coliformes totais, possivelmente ocasionados pela falha na higienização deste, bem como também pelos agentes externos, como partícula sólidas em suspensão, entre outros. As medidas corretivas foram tomadas e se tratam de interdição do bebedouro, limpeza e higienização dos bebedouros, limpeza dos reservatórios da ETA, recoletas de amostras para novas análises (**Figura 3.1 - 5**).

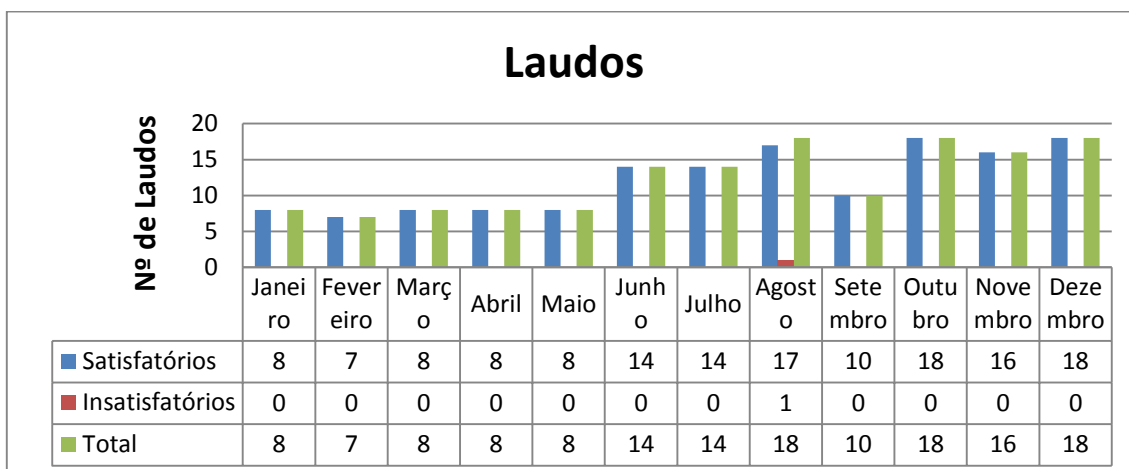
**Figura 3.1 - 6 – Acompanhamento dos resultados do monitoramento da potabilidade da água da ETA para a Unidade Sítio Belo Monte**

**Sítio Belo Monte:** Total de 94 laudos, sendo que um laudo apresentou valor insatisfatório, refletindo uma eficiência no sistema de tratamento de água de 98,93% (Figura 3.1 - 6).

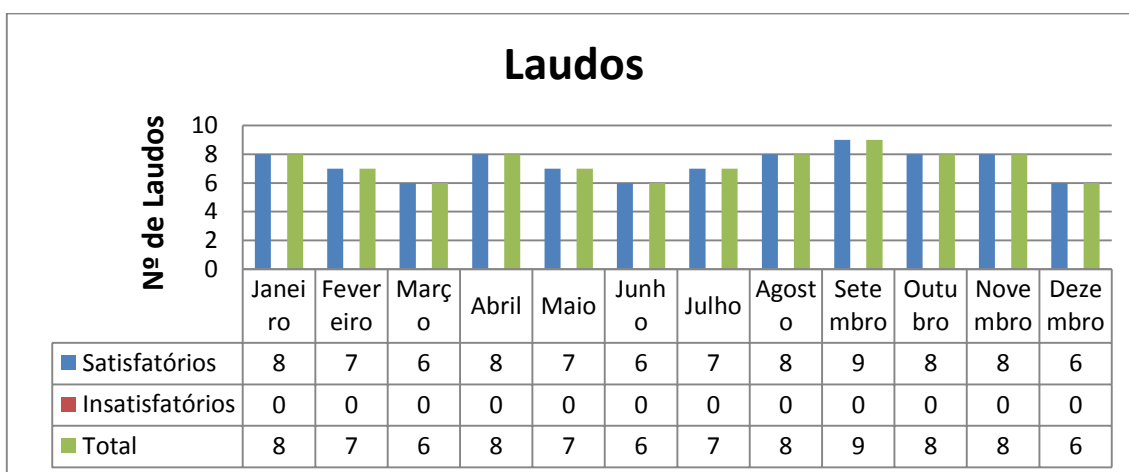
**Figura 3.1 - 7 – Acompanhamento dos resultados do monitoramento da potabilidade da água da ETA para a Unidade Sítio Canais e Diques**

**Sítio Canais e Diques:** Total de 46 laudos, sendo que nenhum laudo apresentou valor insatisfatório, refletindo uma eficiência no sistema de tratamento de água de 100% (Figura 3.1 - 7).

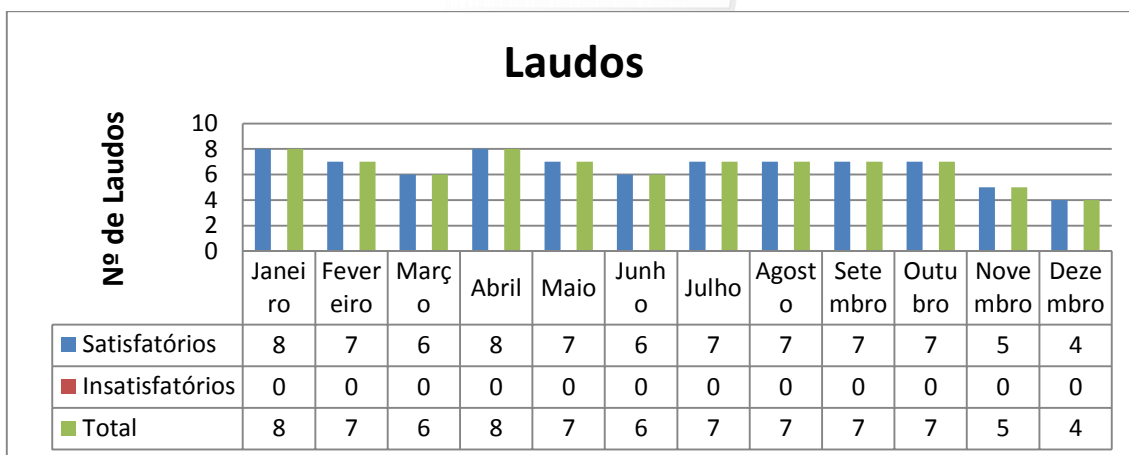
**Figura 3.1 - 8 – Acompanhamento dos resultados do monitoramento da potabilidade da água da ETA para a Unidade Sítio Pimental**

**Sítio Pimental:** Total de 37 laudos, sendo que nenhum laudo apresentou valor insatisfatório, refletindo uma eficiência no sistema de tratamento de água de 100% (Figura 3.1 - 8).

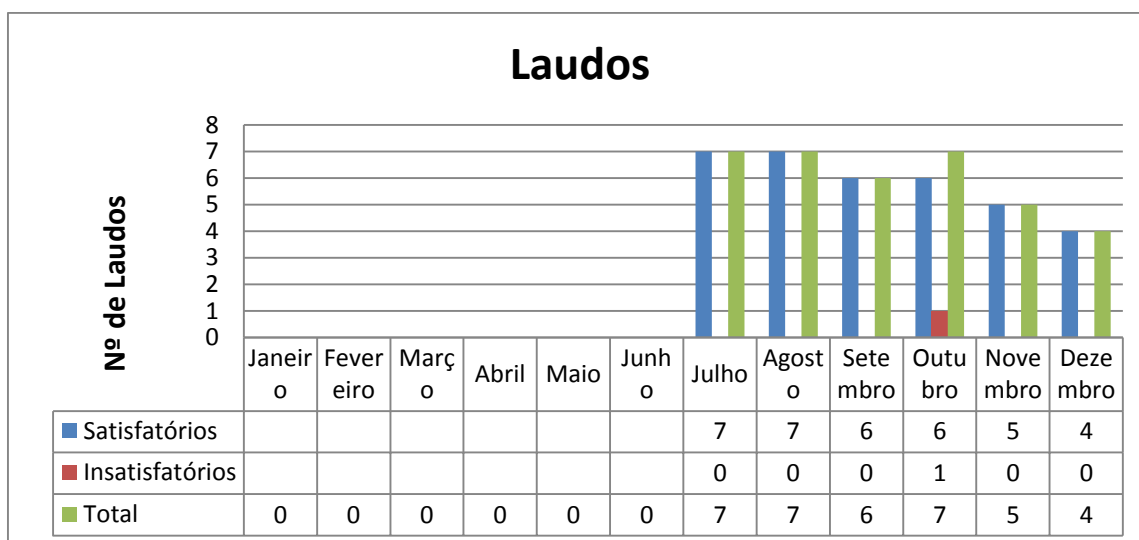
**Figura 3.1 - 9 – Acompanhamento dos resultados do monitoramento da potabilidade da água da ETA para a Unidade Sítio Bela Vista**

**Sítio Bela Vista:** Total de 35 laudos, sendo que um apresentou valor insatisfatório, refletindo uma eficiência no sistema de tratamento de água de 97,15% (valor insatisfatório para o parâmetro Cor aparente). As medidas corretivas foram adotadas, tratando-se de intensificação das retrolavagens dos filtros da ETA (**Figura 3.1 - 9**).

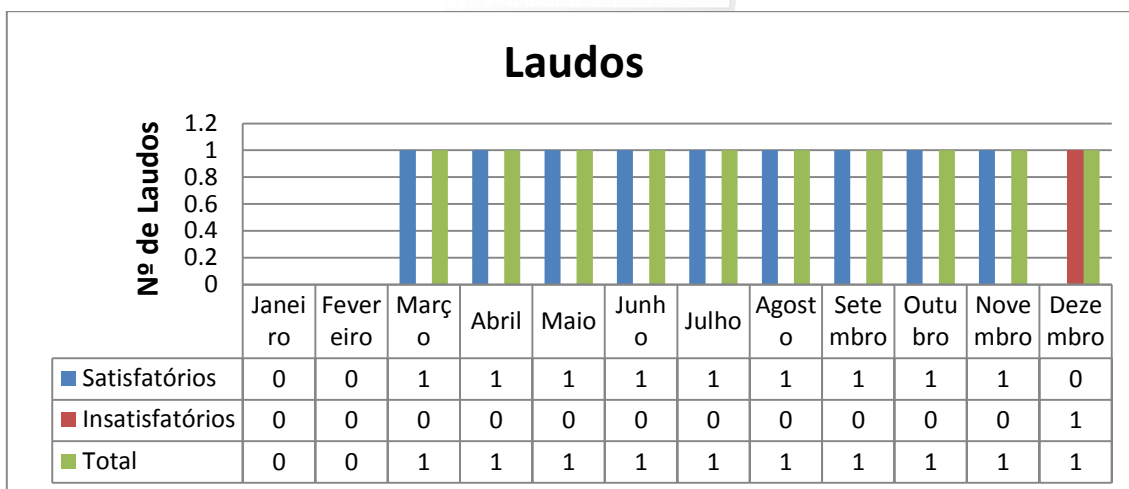
**Figura 3.1 - 10 – Acompanhamento dos resultados do monitoramento dos efluentes domésticos da Unidade Sítio Belo Monte**

**Sítio Belo Monte:** Total de 06 (seis) laudos, sendo que 01 (um) obteve valores insatisfatórios para o parâmetro DBO. As ações tomadas para correção do desvio foram: Investigação da causa que, apontou o uso de detergentes não biodegradáveis para higienização de roupas e louças na lavanderia e no refeitório sendo solicitadas às áreas a substituição imediata do produto utilizado por detergente biodegradável (**Figura 3.1 - 10**).

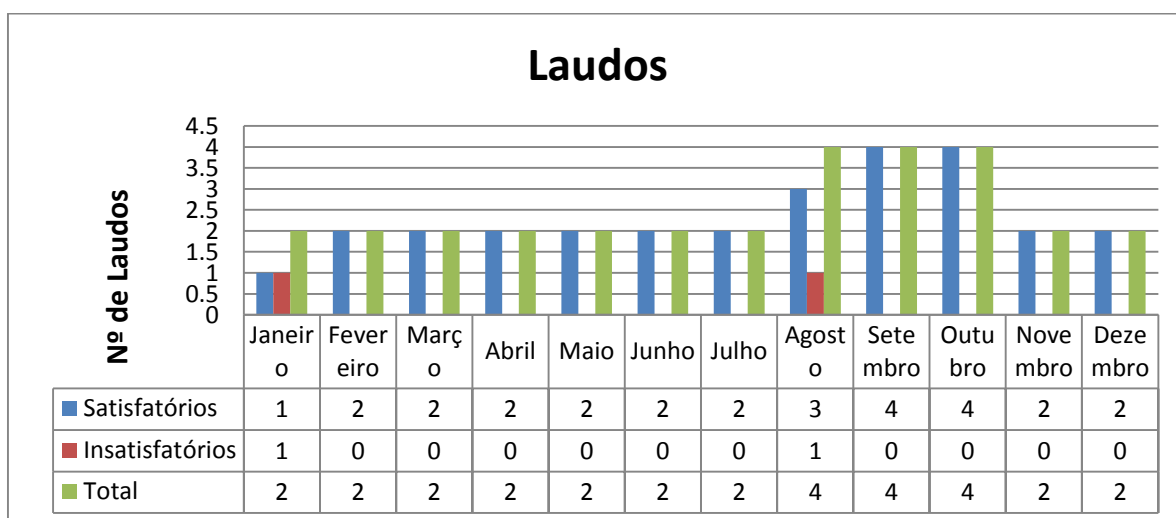
**Figura 3.1 - 11 – Acompanhamento dos resultados do monitoramento dos efluentes domésticos da Unidade Sítio Canais e Diques**

**Sítio Canais e Diques:** Total de 17 (dezesete) laudos, analisados no segundo semestre de 2013, apenas um, em agosto, apresentou valores em desacordo com o que preconiza a Resolução CONAMA nº 430/2011, indicando, neste mês, 85% de eficiência (**Figura 3.1 - 11**).

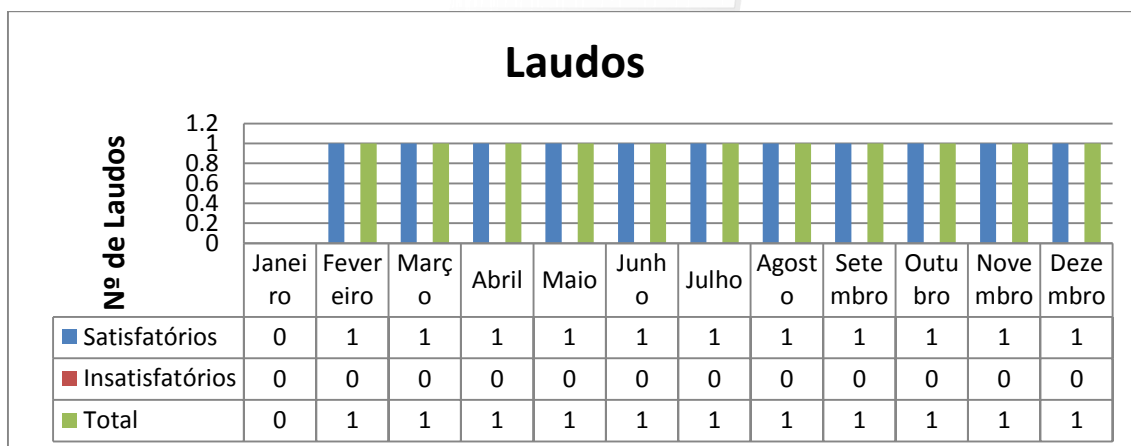
**Figura 3.1 - 12 – Acompanhamento dos resultados do monitoramento dos efluentes domésticos da Unidade Sítio Pimental**

**Sítio Pimental:** Total de 06 (seis) laudos, sendo que estes obtiveram valores satisfatórios atendendo a Resolução CONAMA nº 430/2011. (**Figura 3.1 - 12**).

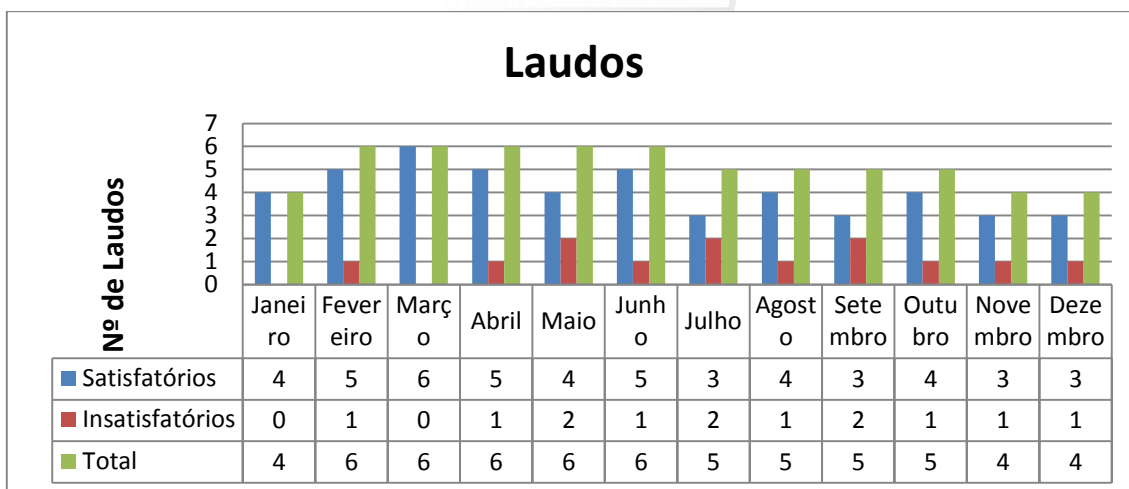
**Figura 3.1 - 13 – Acompanhamento dos resultados do monitoramento dos efluentes industriais da Unidade Sítio Belo Monte**

**Sítio Belo Monte:** Total de 28 laudos, sendo que 08 laudos apresentaram valores insatisfatórios.

No sítio Belo Monte foi aberto o RNC/MA/BM/0034/2013 para correção do parâmetro que se apresentou insatisfatório. O RNC aborda que seja seguido o PO CCBM 220 36 e que toda limpeza realizada nas caixas separadoras de água e óleo sejam apontadas em planilha do anexo 01 deste PO, realizando treinamento com equipe envolvida na atividade e a limpeza da caixa separadora (**Figura 3.1 - 13**).

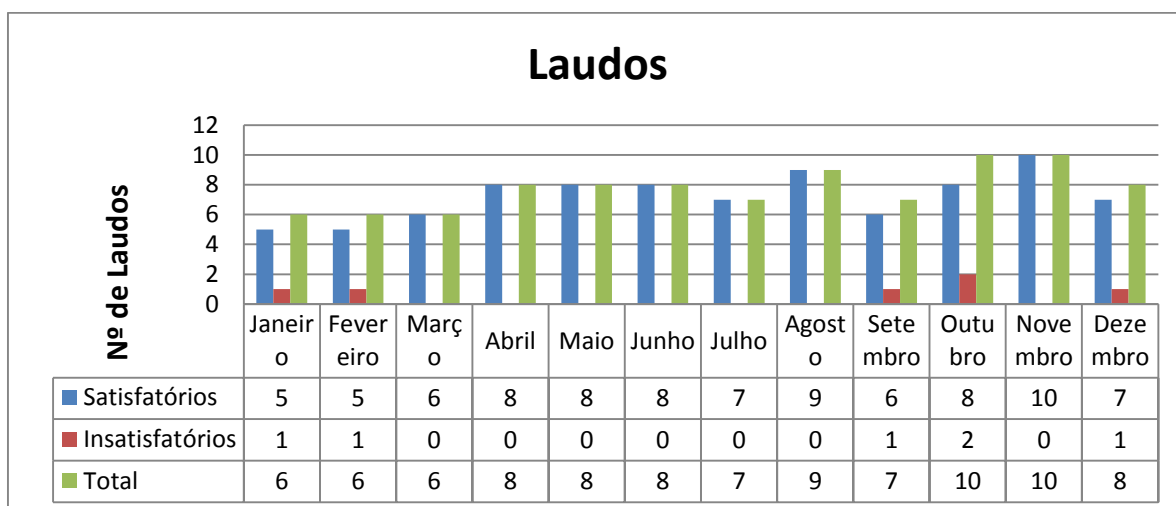
**Figura 3.1 - 14 – Acompanhamento dos resultados do monitoramento dos efluentes industriais da Unidade Sítio Canais e Diques**

**Sítio Canais e Diques:** Total de 47 laudos analisados no segundo semestre de 2013, dos quais quatro (setembro, outubro e dezembro) apresentaram valores insatisfatórios e para os quais foram tomadas as devidas medidas corretivas (**Figura 3.1 - 14**).

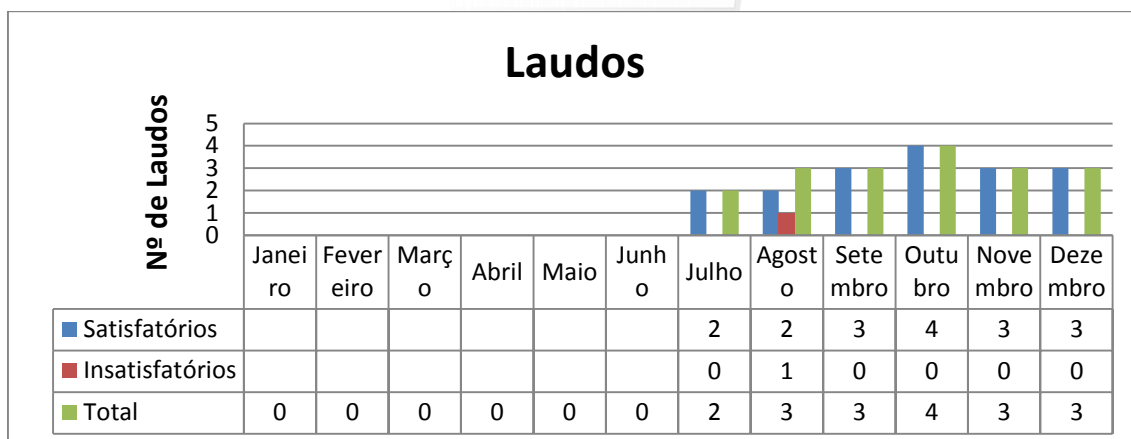
**Figura 3.1 - 15 – Acompanhamento dos resultados do monitoramento dos efluentes industriais da Unidade Canteiro Bela Vista**

**Canteiro Bela Vista:** Total de 18 laudos, sendo que um laudo apresentou valor insatisfatório. No sítio Bela Vista um laudo apresentou valor insatisfatório para o parâmetro pH. Depois de ratificada a pulsação da bomba dosadora de ácido corretor de pH, foi realizado a recoleta – RSE 3293-13, obtendo valor satisfatório (**Figura 3.1 - 15**).

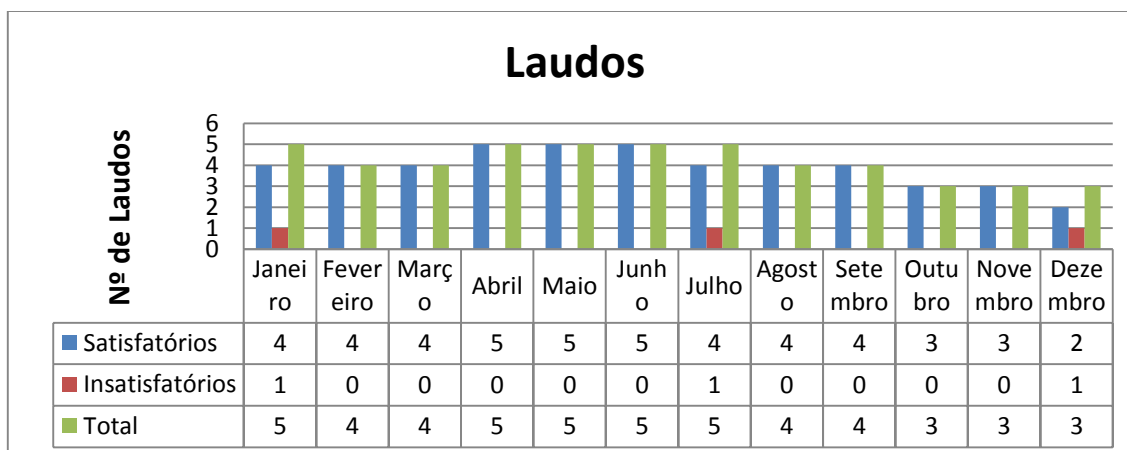
**Figura 3.1 - 16 – Acompanhamento dos resultados do monitoramento dos efluentes industriais da Unidade Sítio Pimental**

**Sítio Pimental:** Total de 27 laudos, sendo que um laudo obteve valor insatisfatório. O laudo do efluente da central de concreto obteve valor insatisfatório para o parâmetro pH, fora dos padrões de lançamento estabelecidos na Resolução CONAMA nº 430/2011. Foi aberto relatório de não-conformidade RNC-MA-PM-0011-2013 para tratativa do desvio. O sistema de tratamento está sofrendo readequação para maior eficiência (**Figura 3.1 - 16**).
