6º RELATÓRIO CONSOLIDADO DE ANDAMENTO DO PBA E DO ATENDIMENTO
DE CONDICIONANTES

**Anexo 10.3 – 5 – Registro Fotográfico dos Pontos de
Monitoramento**

Anexo 10.3. – 5 – Registro Fotográfico dos Pontos de Monitoramento – Inspeções Trimestrais 08 (janeiro/2014) e 09 (abril/2014)

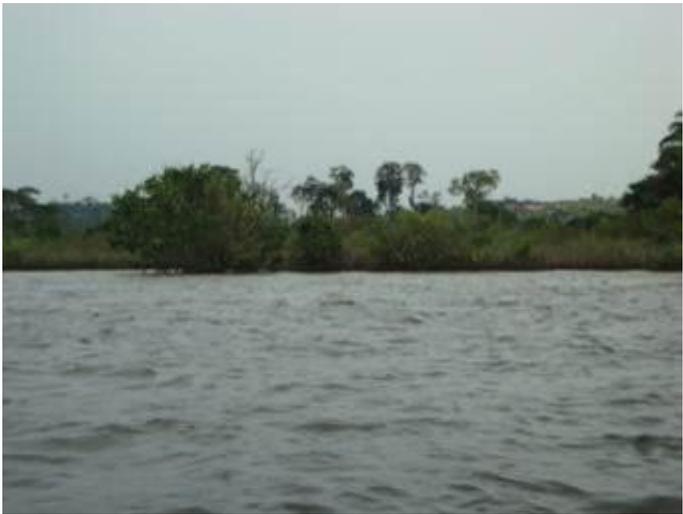
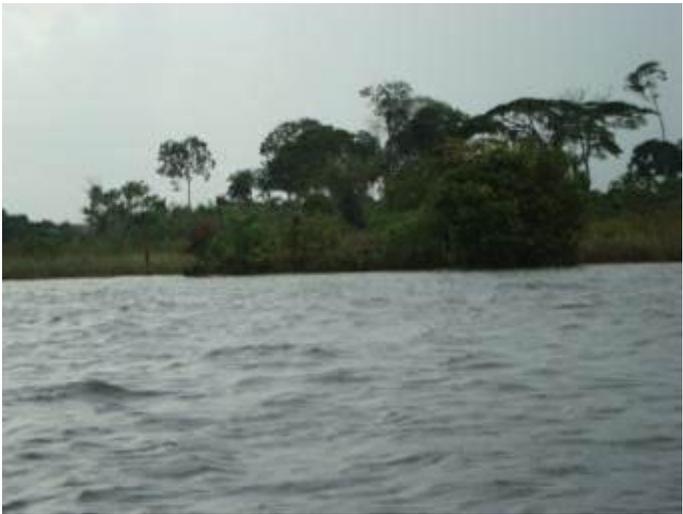
Vistoria – abril/2014	<p>Talude totalmente submerso devido à elevação do nível do rio. Marco não localizado.</p>

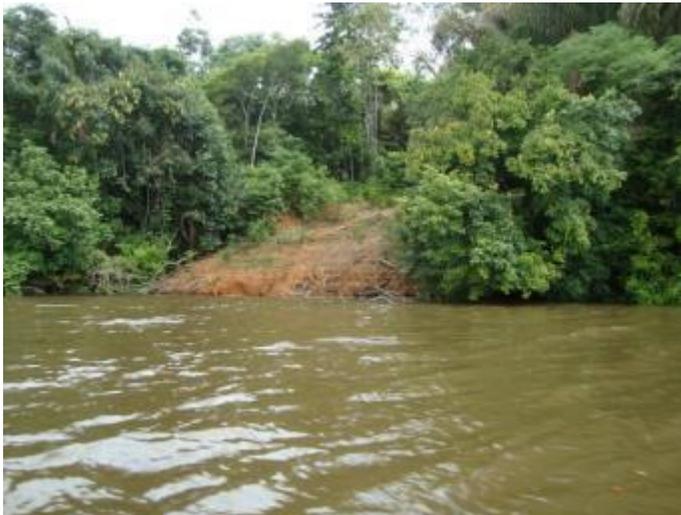
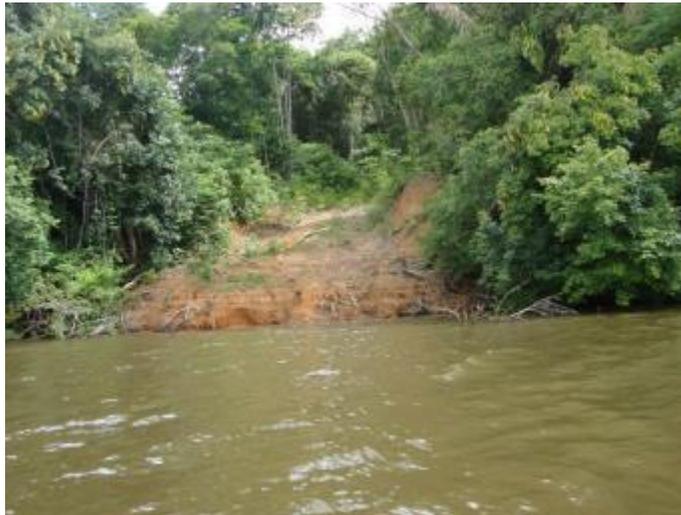
Ponto		Coordenadas UTM (fuso 22)		Solo	FOTOGRAFIAS
		414075	9657357		
Descrição – Canal de Fuga	Vistoria – janeiro/2014	<p>Área aparentemente estável, mesmo com a elevação do nível do rio, notando-se apenas uma redução da exposição do talude.</p>

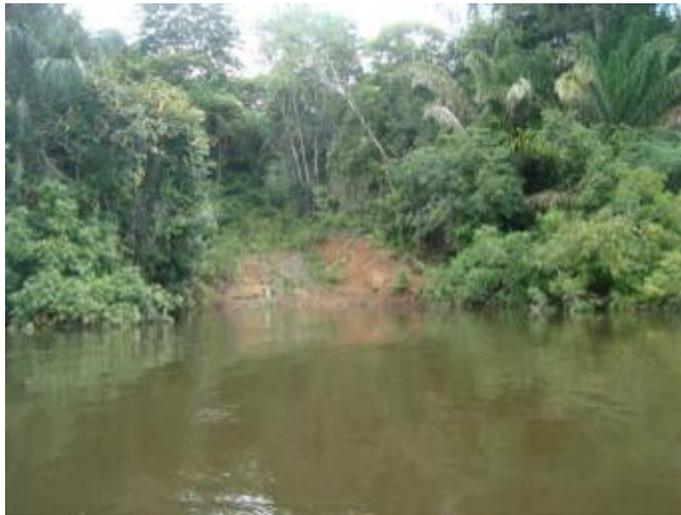
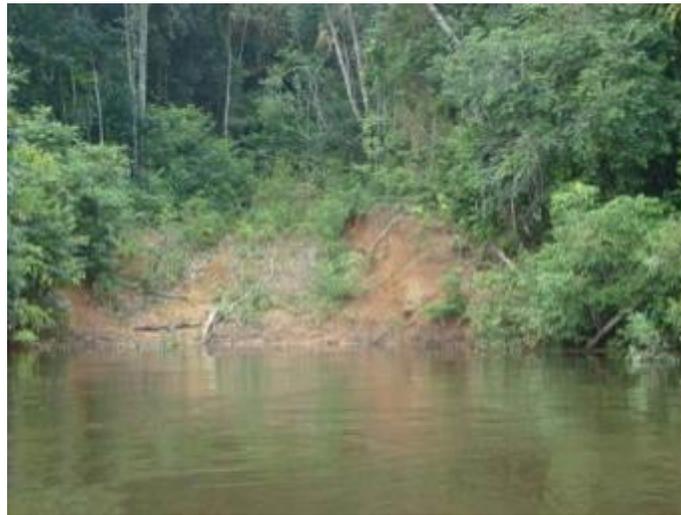
Vistoria – abril/2014	<p>Área aparentemente estável. Em relação à vistoria anterior, nota-se elevação do nível do rio, diminuindo ainda mais a exposição do talude. Trata-se de típico exemplo em que o talude e a margem do rio fica estável na época de cheia.</p>

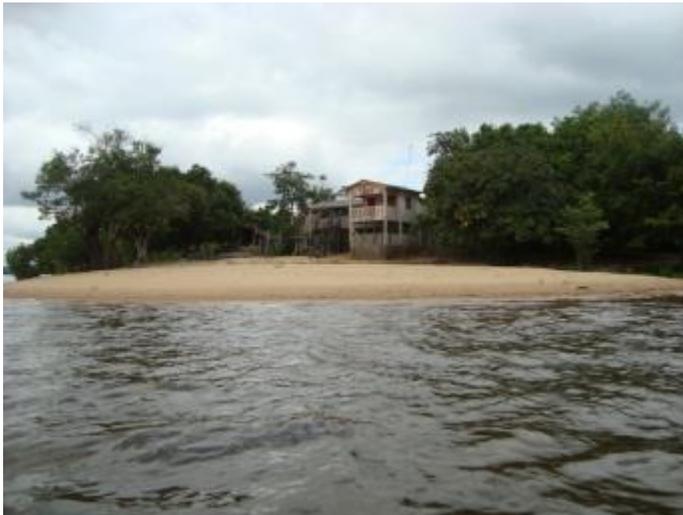
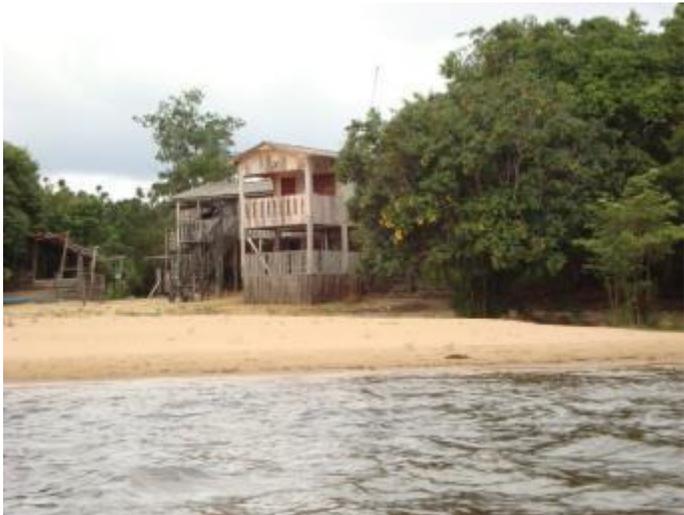
Ponto		Coordenadas UTM (fuso 22)		Solo		FOTOGRAFIAS	
		CS 08		412791	9657307	Neossolo flúvico			
Descrição – Canal de Fuga	Vistoria – janeiro/2014	<p>Área aparentemente estável, mesmo com a elevação do nível do rio, notando-se apenas uma redução da zona de praia.</p>

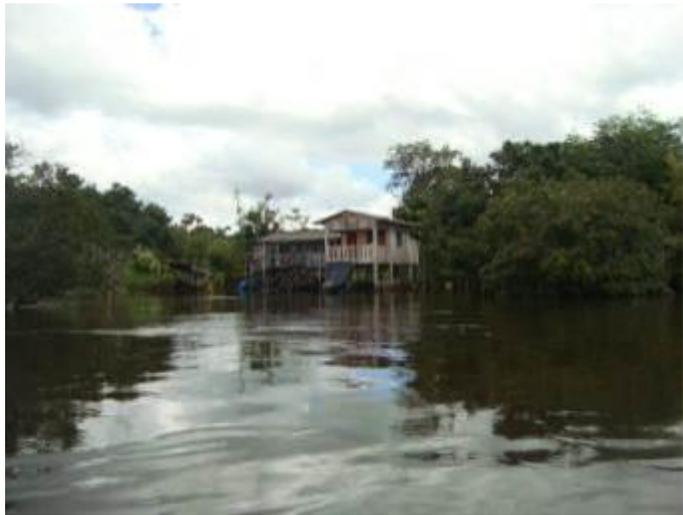
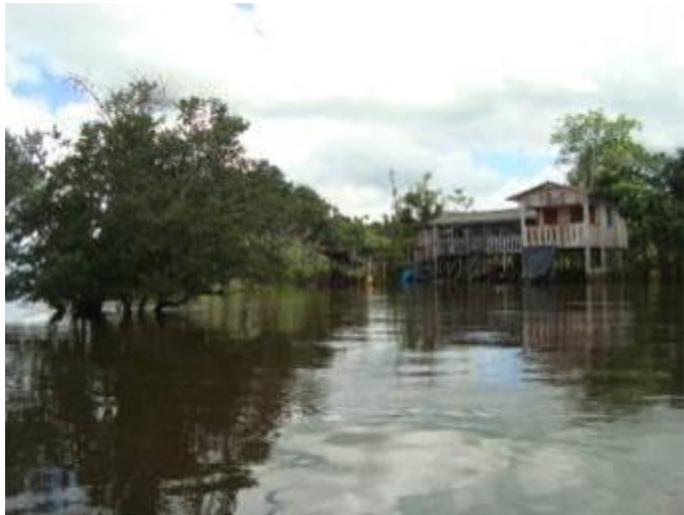
Vistoria – abril/2014	<p>Zona de praia totalmente submersa devido à elevação do nível do rio.</p>

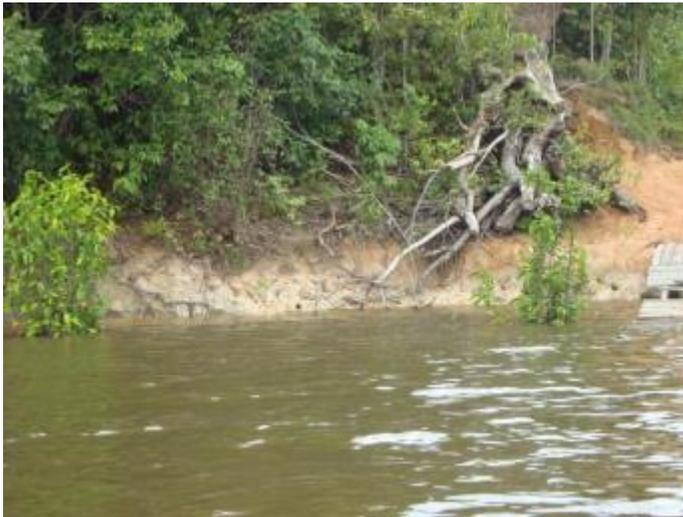
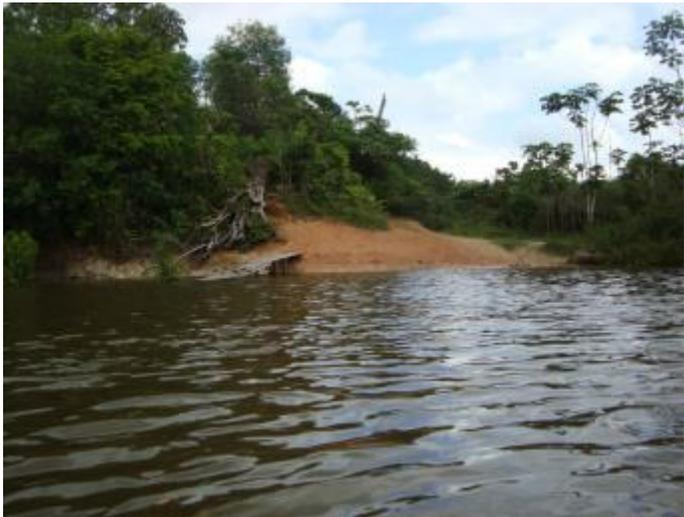
Ponto		Coordenadas UTM (fuso 22)		Solo		FOTOGRAFIAS	
		CS 09		410599	9659359	Neossolo flúvico			
Descrição – região a jusante do Canal de Fuga	Vistoria – janeiro/2014	<p>Área aparentemente estável, mesmo com a elevação do nível do rio, notando-se apenas uma redução da exposição do talude.</p>

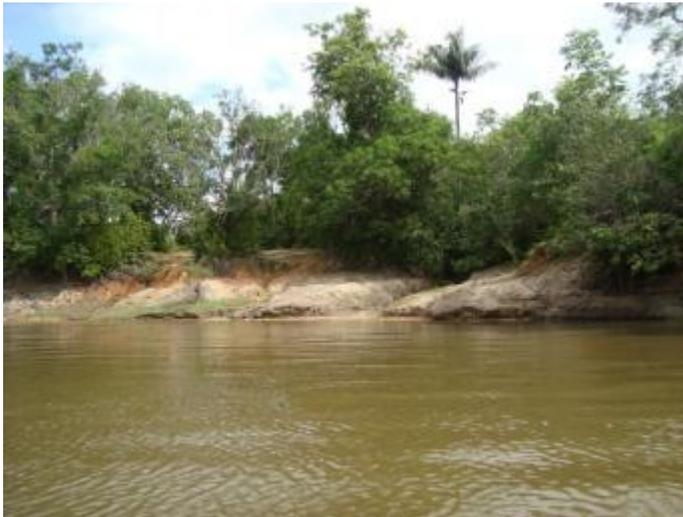
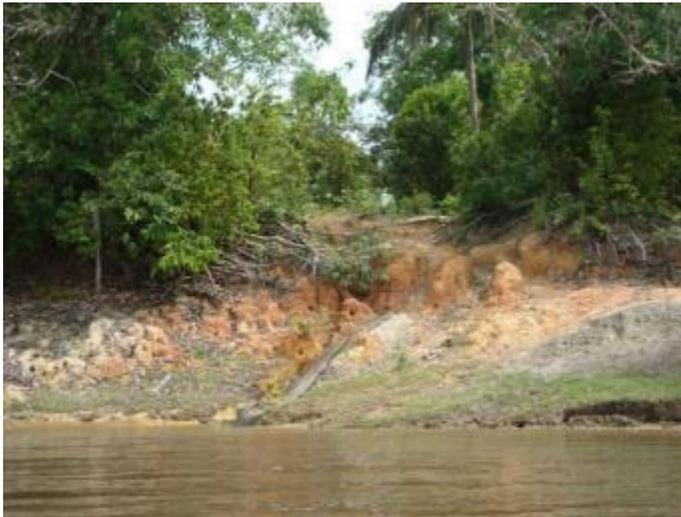
Ponto		Coordenadas UTM (fuso 22)		Solo	FOTOGRAFIAS
		410085	9659656	Neossolo flúvico	
Descrição – região a jusante do Canal de Fuga	Vistoria – janeiro/2014	<p>Área aparentemente estável, mesmo com a elevação do nível do rio, notando-se apenas uma redução da exposição do talude e da zona de praia.</p>

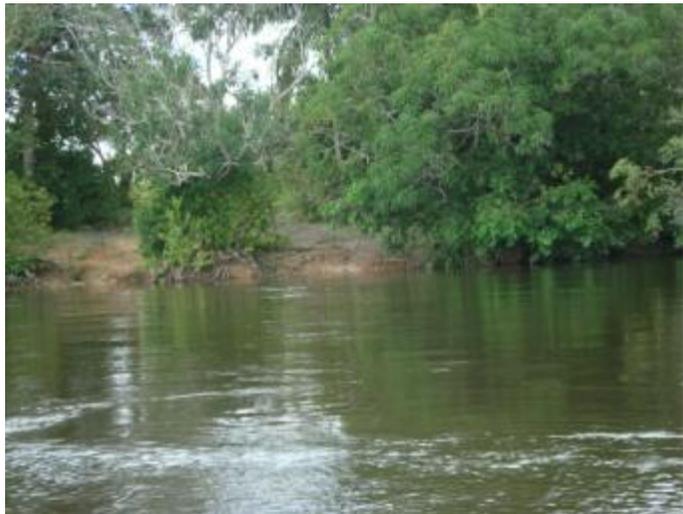
Vistoria – abril/2014	<p>Diminuição do talude e da zona de praia devido à elevação do nível do rio. Trata-se de típico exemplo em que o talude e a margem do rio fica estável na época de cheia.</p>

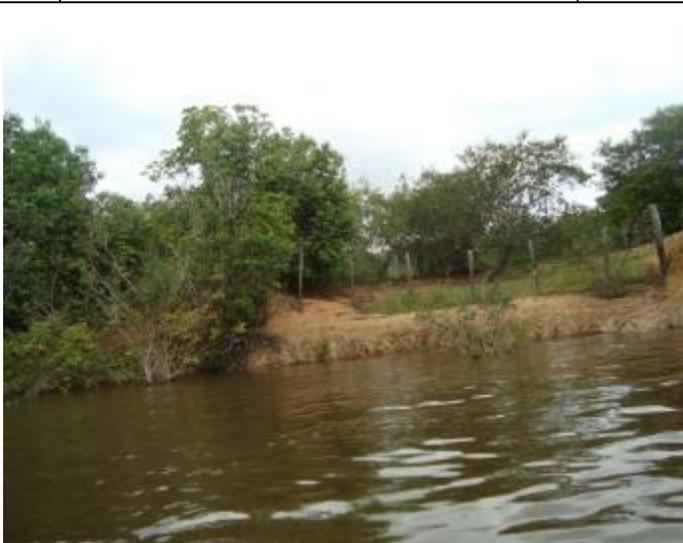
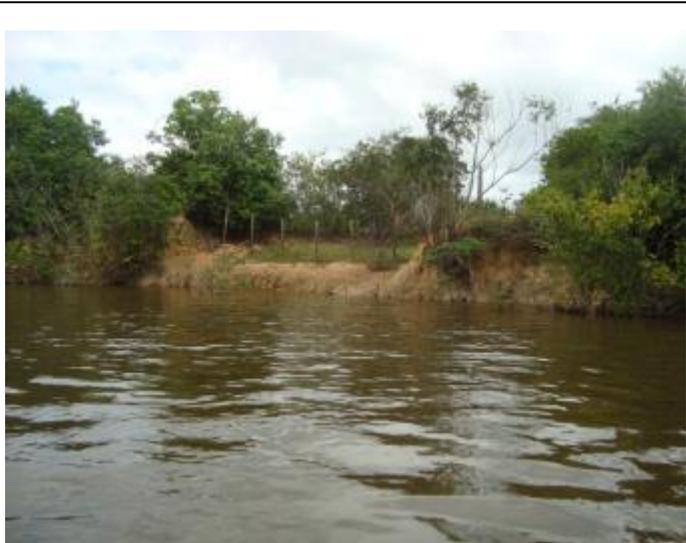
Ponto		Coordenadas UTM (fuso 22)		Solo		FOTOGRAFIAS	
		CS 11		409772	9659920	Neossolo flúvico			
Descrição – região a jusante do Canal de Fuga	Vistoria – janeiro/2014	<p>Área aparentemente estável, mesmo com a elevação do nível do rio, notando-se apenas uma redução da exposição do talude.</p>

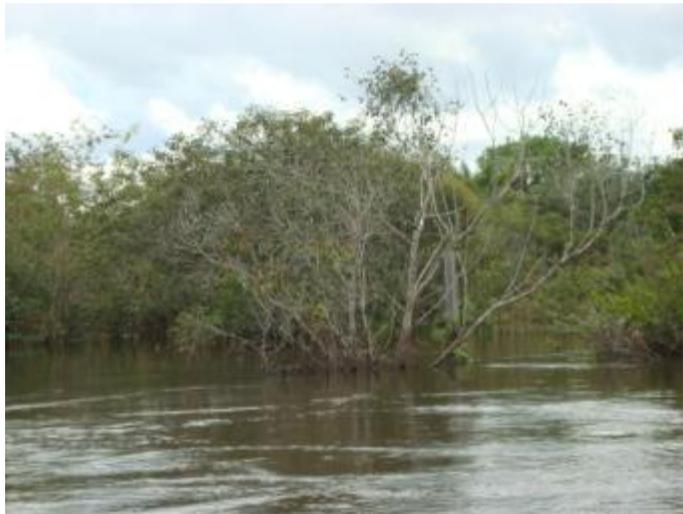
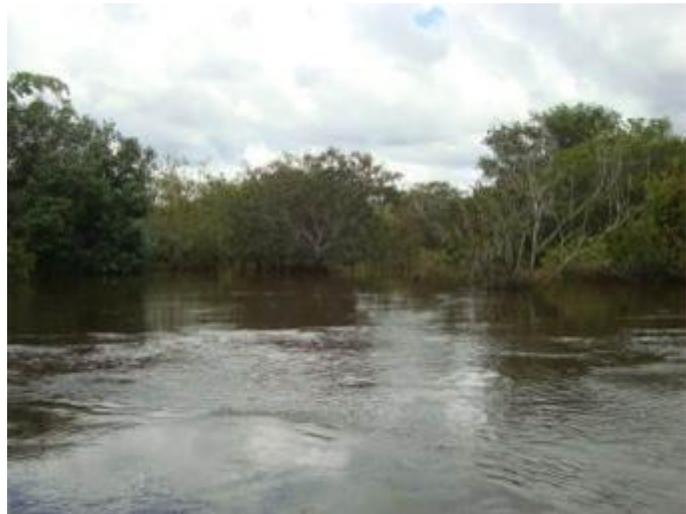
Vistoria – abril/2014	<p>Talude e zona de praia totalmente submersos devido à elevação do nível do rio. Trata-se de típico exemplo em que o talude e a margem do rio fica estável na época de cheia.</p>

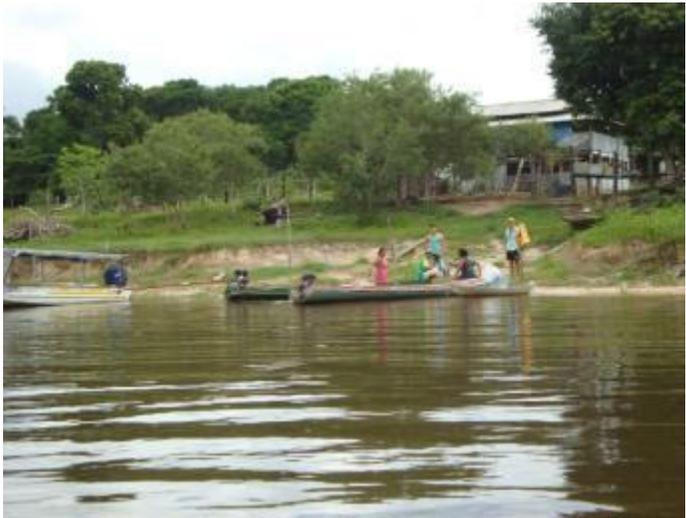
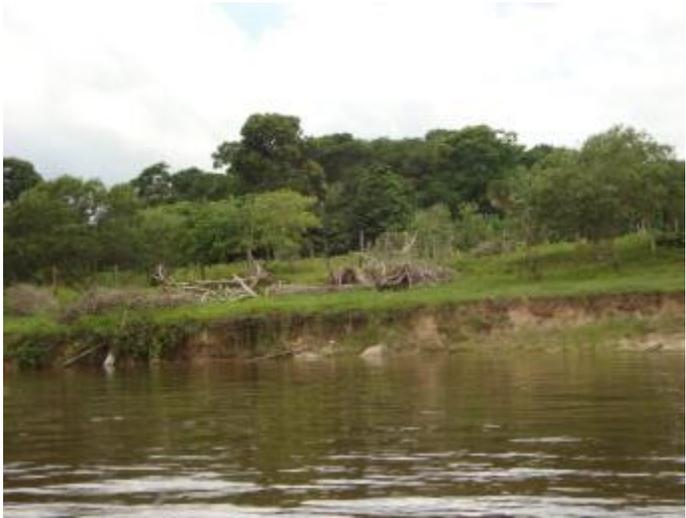
Ponto		Coordenadas UTM (fuso 22)		Solo		FOTOGRAFIAS
		CS 13		409098	9662090	Neossolo flúvico		
Descrição – região a jusante do Canal de Fuga	Vistoria – janeiro/2014	<p>Área aparentemente estável, mesmo com a elevação do nível do rio, notando-se apenas uma redução da exposição do talude e da zona de praia.</p>

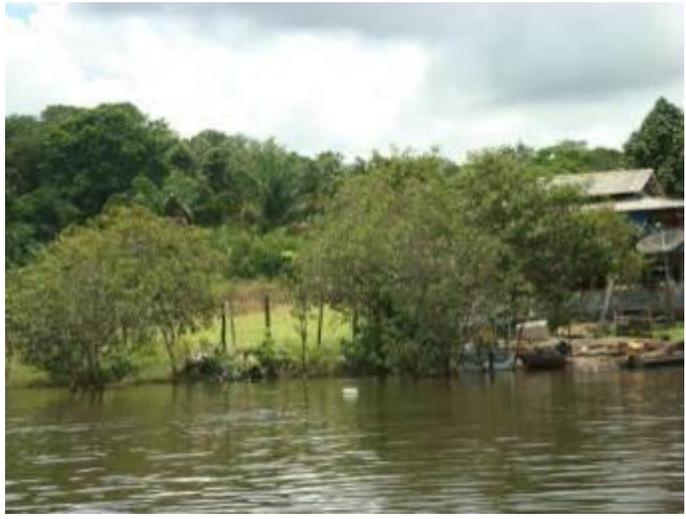
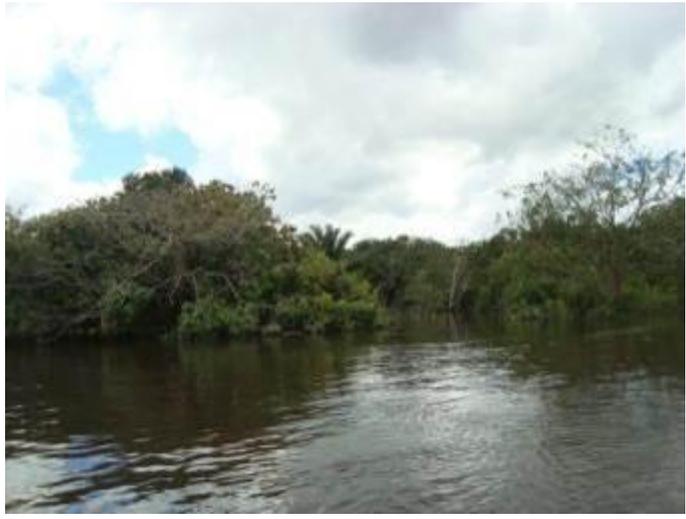
Vistoria – abril/2014	<p>Talude e zona de praia totalmente submersos devido à elevação do nível do rio. Trata-se de típico exemplo em que o talude e a margem do rio fica estável na época de cheia.</p>

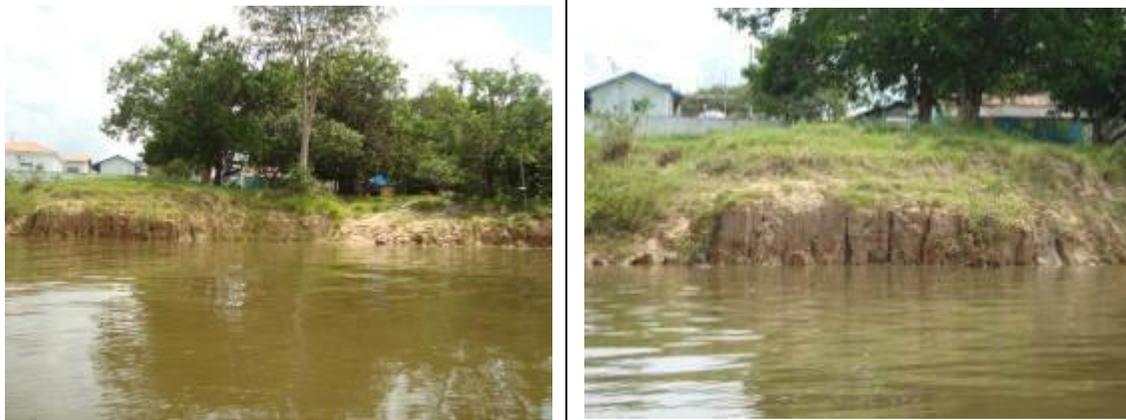
Ponto		Coordenadas UTM (fuso 22)		Solo		FOTOGRAFIAS
Descrição – região a jusante do Canal de Fuga	Vistoria – janeiro/2014	Área aparentemente estável, mesmo com a elevação do nível do rio, notando-se apenas uma redução da exposição do talude.

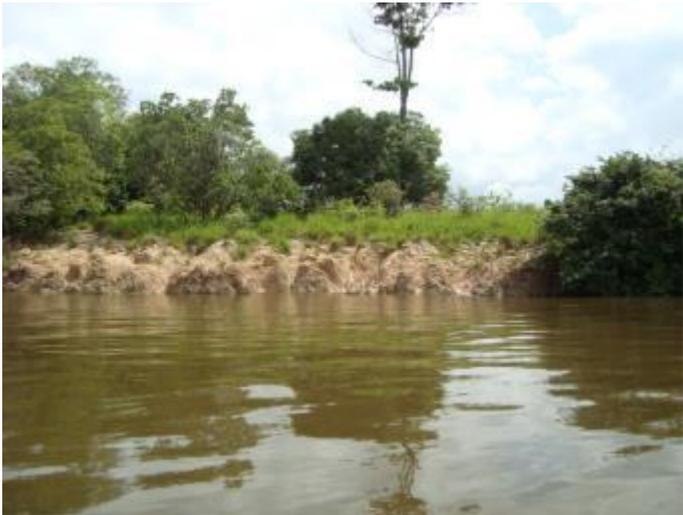
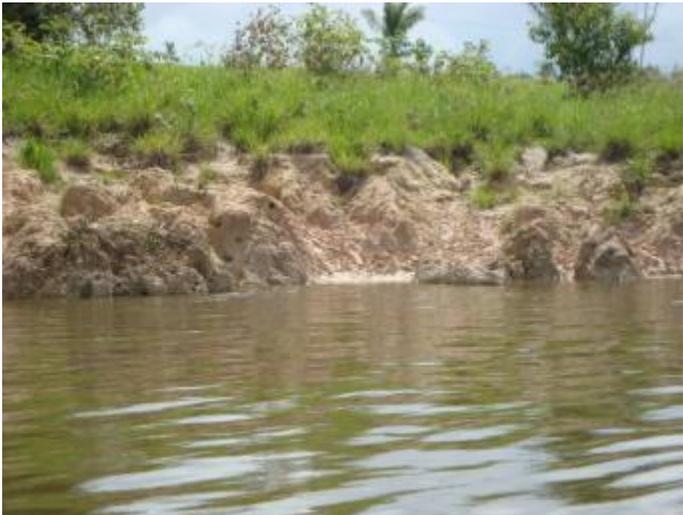
Ponto		Coordenadas UTM (fuso 22)		Solo		FOTOGRAFIAS
		409020	9663052	Neossolo flúvico		
Descrição – região a jusante do Canal de Fuga	Vistoria – janeiro/2014	<p>Área aparentemente estável, mesmo com a elevação do nível do rio, notando-se apenas uma redução da exposição do talude.</p>

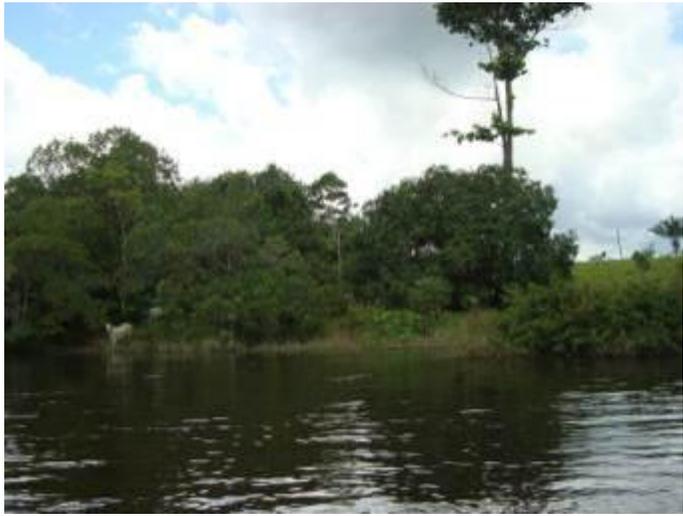
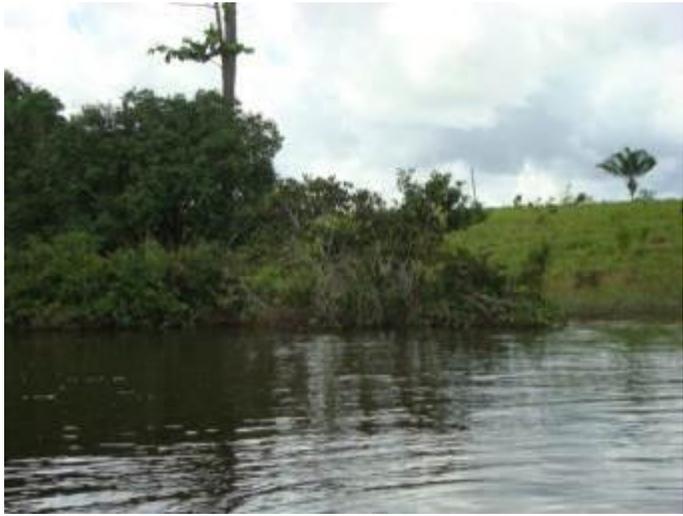
Vistoria – abril/2014	<p>Talude totalmente submerso devido à elevação do nível do rio. Trata-se de típico exemplo em que o talude e a margem do rio fica estável na época de cheia.</p>

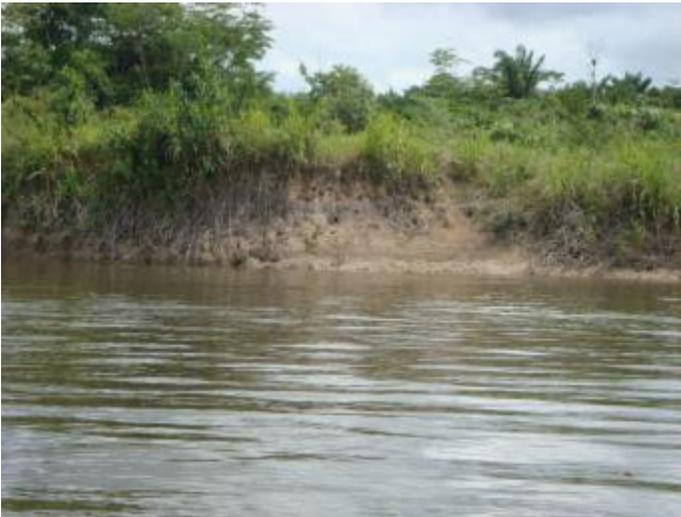
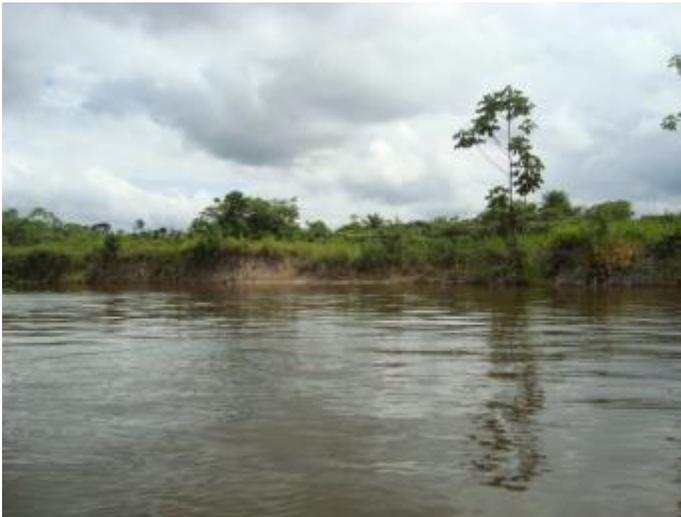
Ponto	Coordenadas UTM (fuso 22)		Solo	FOTOGRAFIAS	
	CS 16	409016	9663278		Neossolo flúvico
Descrição – região a jusante do Canal de Fuga	Vistoria – janeiro/2014	<p>Área aparentemente estável, mesmo com a elevação do nível do rio, notando-se apenas uma redução da exposição do talude.</p>

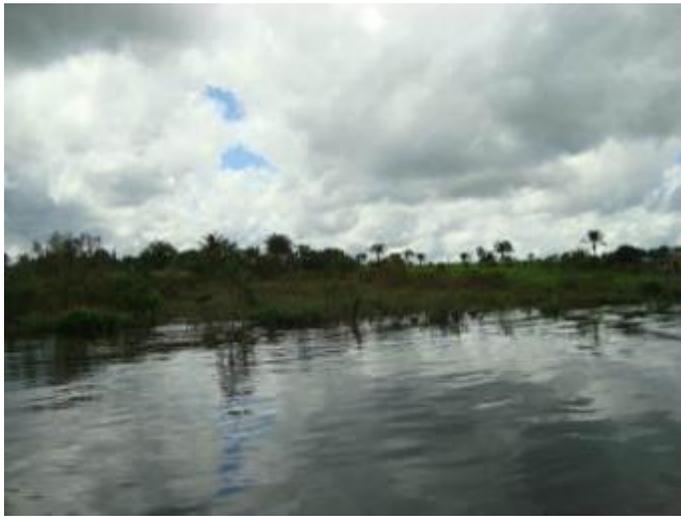
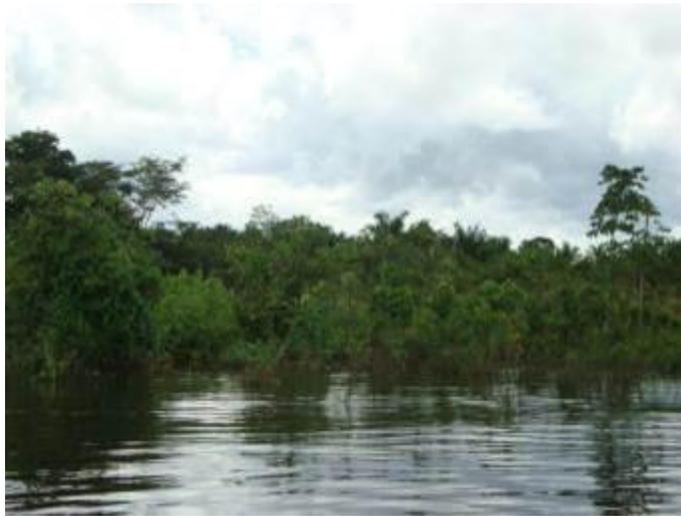
Vistoria – abril/2014	<p>Talude totalmente submerso devido à elevação do nível do rio. Trata-se de típico exemplo em que o talude e a margem do rio fica estável na época de cheia.</p>

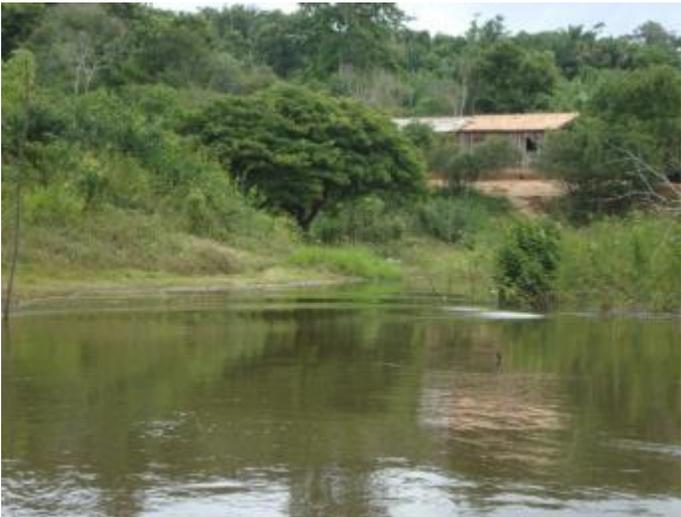
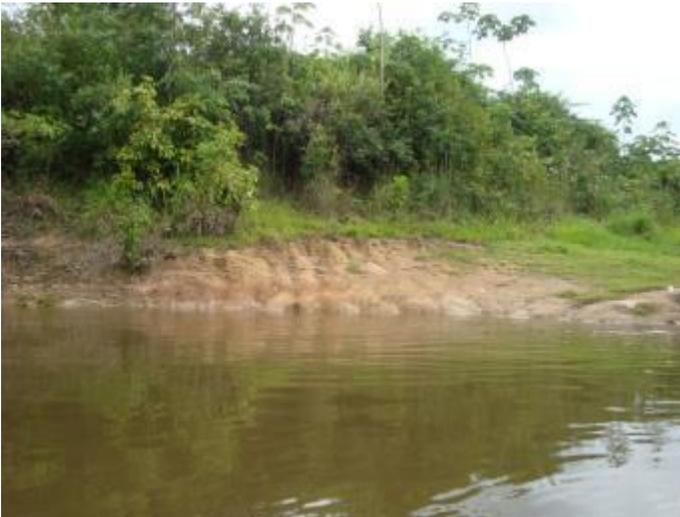
Ponto		Coordenadas UTM (fuso 22)		Solo	FOTOGRAFIAS
		CS 17/ENC 39		409327	9665434	Latossolo vermelho-amarelo distrófico	
Descrição – região a jusante do Canal de Fuga	Vistoria – janeiro/2014	<p>Área aparentemente estável, mesmo com a elevação do nível do rio, notando-se apenas uma redução da exposição do talude.</p>

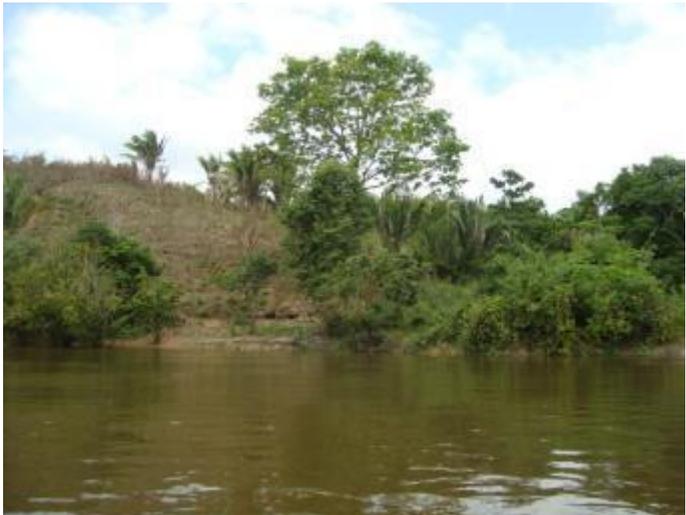
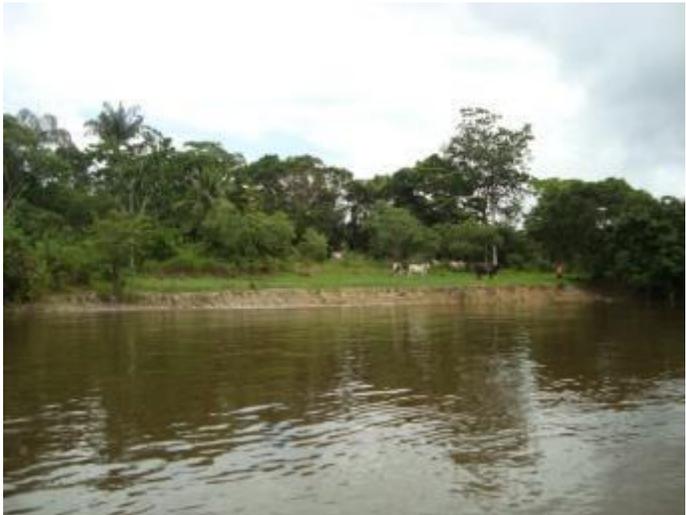
Ponto		Coordenadas UTM (fuso 22)		Solo	FOTOGRAFIAS	
CS 18		408838	9666163	Latossolo vermelho-amarelo distrófico		
Descrição – região a jusante do Canal de Fuga	Vistoria – janeiro/2014	<p>Área aparentemente estável, mesmo com a elevação do nível do rio, notando-se apenas uma redução da exposição do talude.</p>

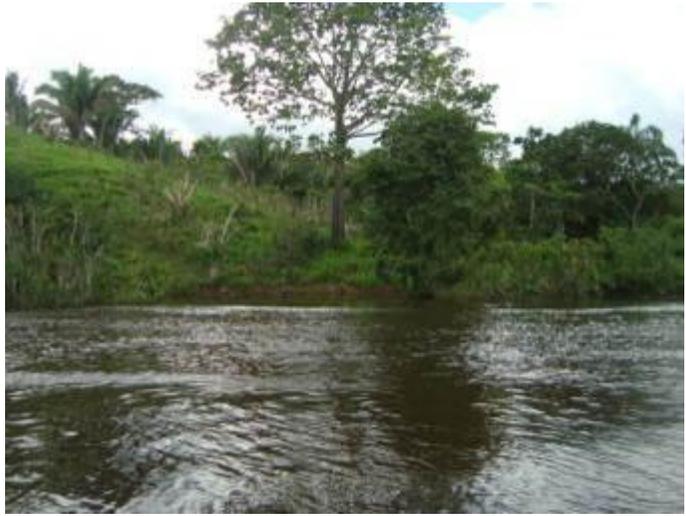
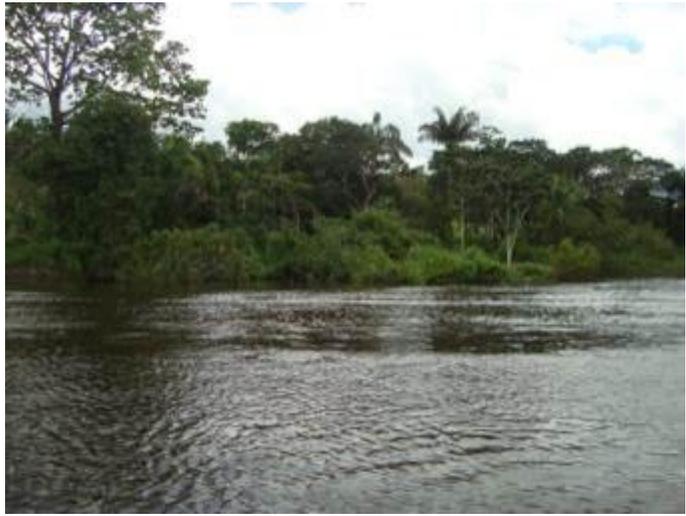
Vistoria – abril/2014	<p>Talude totalmente submerso devido à elevação do nível do rio.</p>

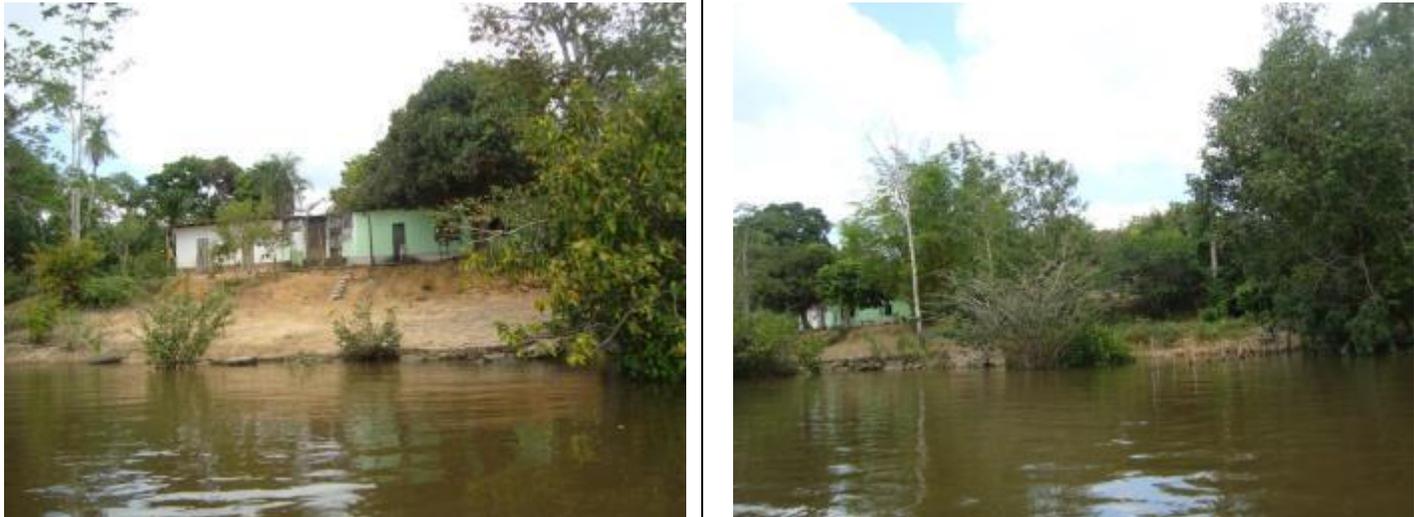
Ponto		Coordenadas UTM (fuso 22)		Solo	FOTOGRAFIAS	
Descrição – região a jusante do Canal de Fuga	Vistoria – janeiro/2014	<p>Área aparentemente estável, mesmo com a elevação do nível do rio, notando-se apenas uma redução da exposição do talude.</p>

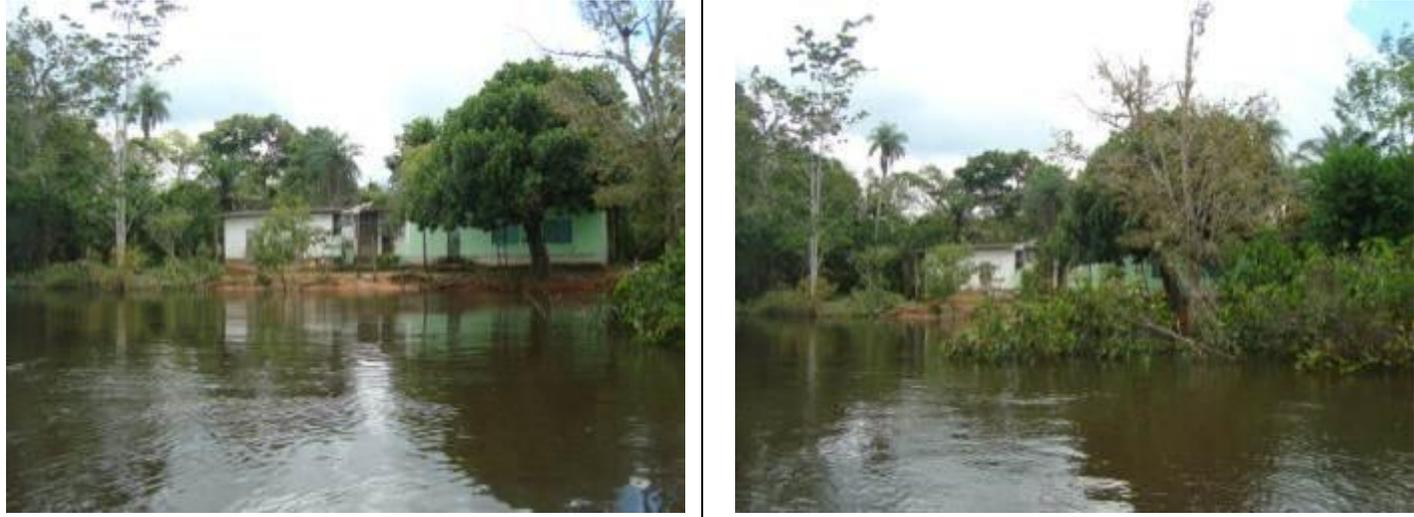
Vistoria – abril/2014	<p>Em relação à vistoria anterior, talude reduzido ainda mais devido à elevação do nível do rio. Trata-se de típico exemplo em que o talude e a margem do rio fica estável na época de cheia.</p>

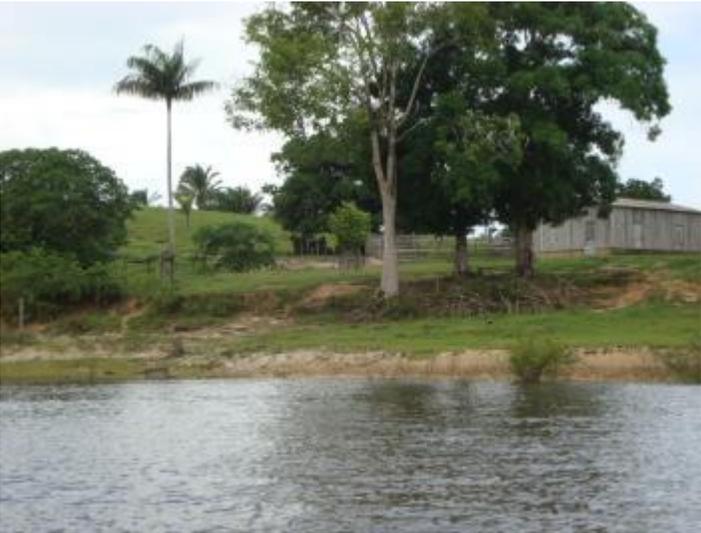
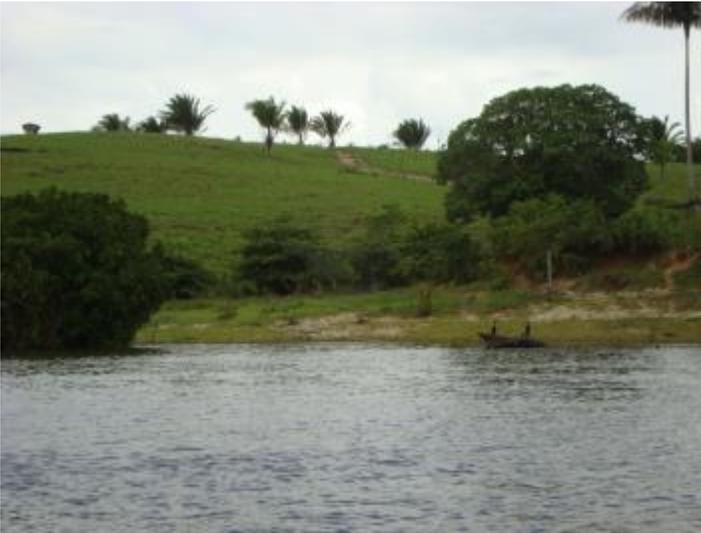
Ponto		Coordenadas UTM (fuso 22)		Solo	FOTOGRAFIAS
CS 21		407104	9667822	Latossolo vermelho-amarelo distrófico	
Descrição – região a jusante do Canal de Fuga	Vistoria – janeiro/2014	<p>Área aparentemente estável, mesmo com a elevação do nível do rio, notando-se apenas uma redução da exposição do talude.</p>

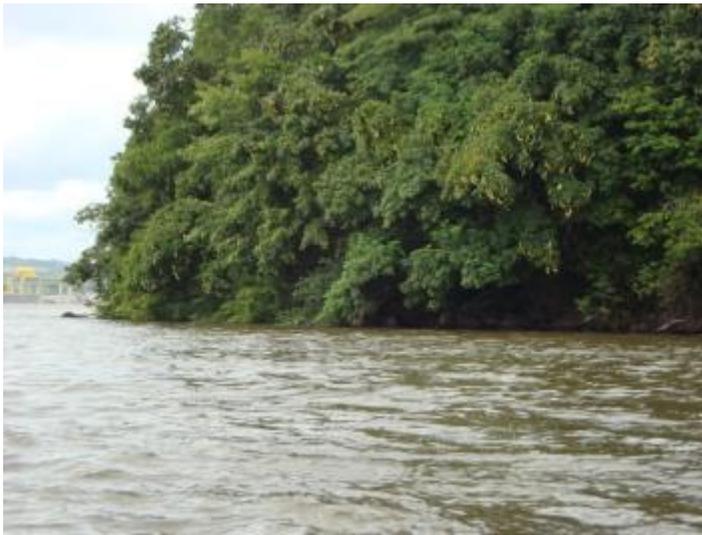
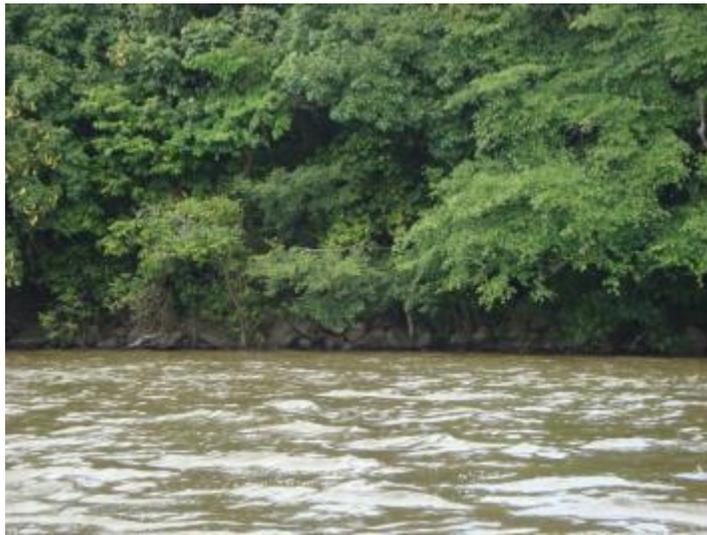
Ponto		Coordenadas UTM (fuso 22)		Solo		FOTOGRAFIAS	
		CS 22		413523	9657292	Neossolo fluvico			
Descrição – Canal de Fuga	Vistoria – janeiro/2014	<p>Área aparentemente estável, mesmo com a elevação do nível do rio, notando-se apenas uma redução da exposição dos blocos rochosos.</p>

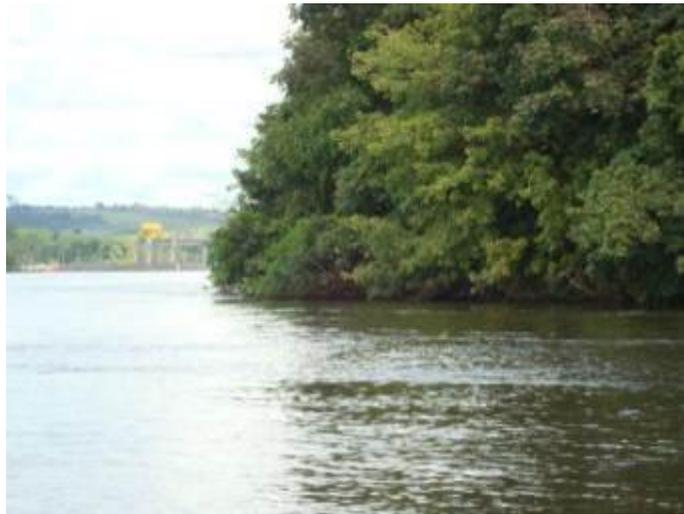
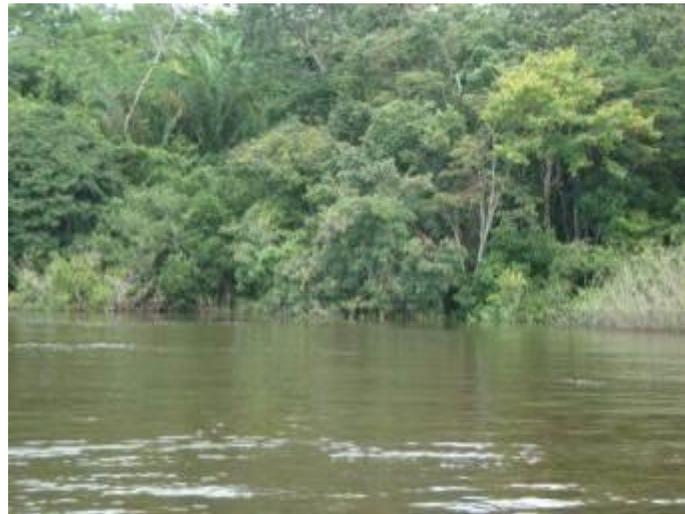
Vistoria – abril/2014	<p>Área aparentemente estável. Blocos rochosos submersos devido à elevação do nível do rio.</p>

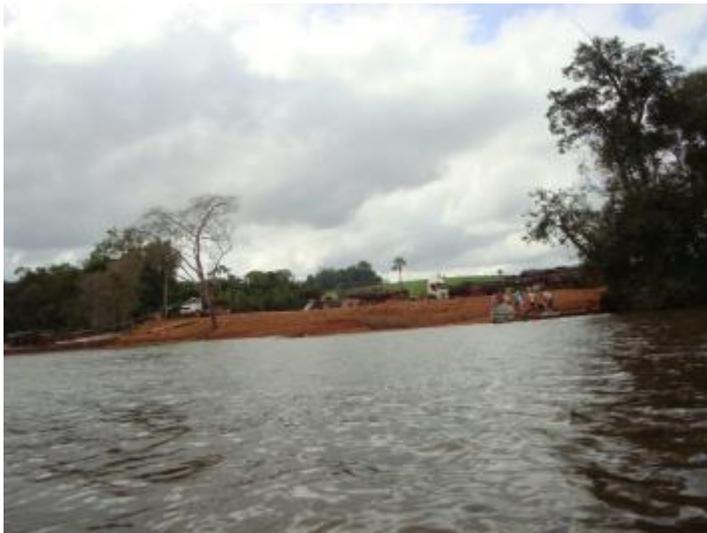
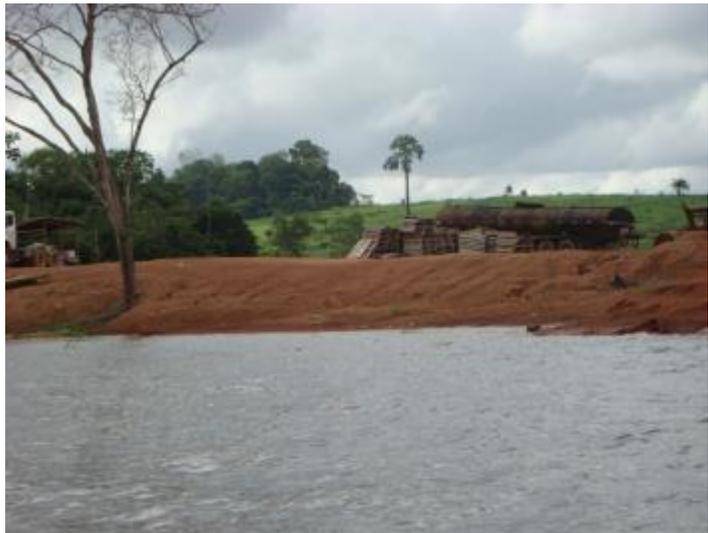
Ponto		Coordenadas UTM (fuso 22)		Solo		FOTOGRAFIAS
Descrição – região a jusante do Canal de Fuga	Vistoria – janeiro/2014	<p>Área aparentemente estável, mesmo com a elevação do nível do rio. Mantém-se em observação, já que o solo continua exposto sem nenhuma proteção e/ou contenção.</p>

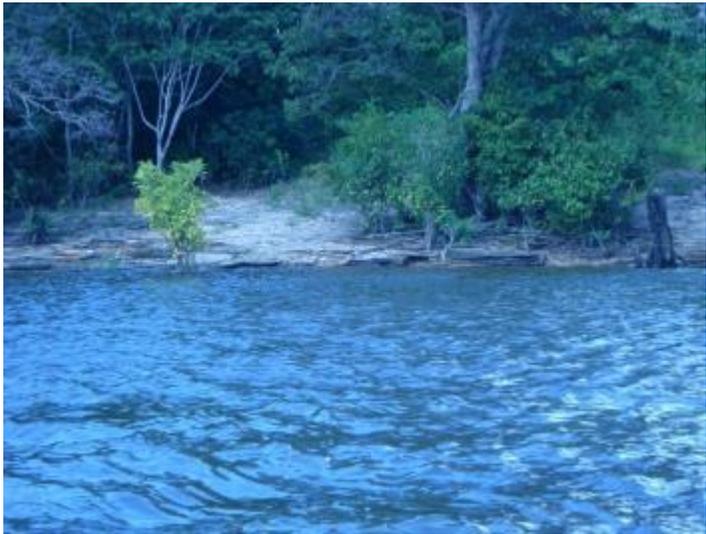
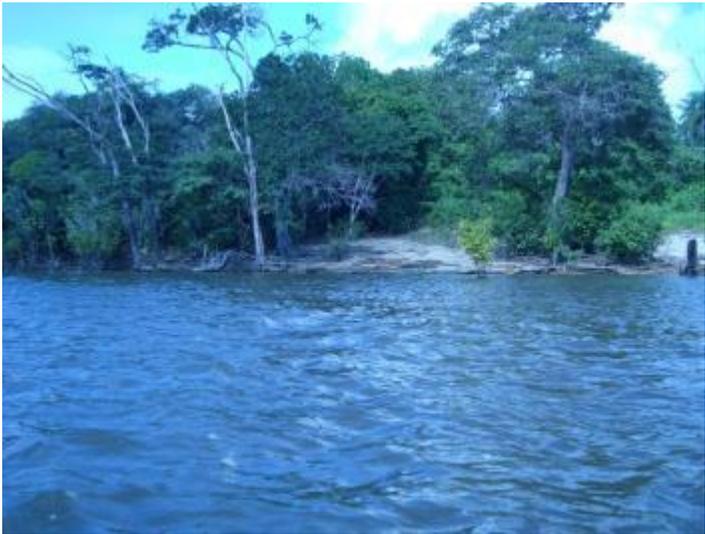
Ponto	Coordenadas UTM (fuso 22)		Solo	FOTOGRAFIAS
	ENC 28	405329	9665592	
Descrição – região a jusante do Canal de Fuga	Vistoria – janeiro/2014	<p>Área aparentemente estável, mesmo com a elevação do nível do rio, notando-se apenas uma redução da exposição da zona de praia.</p>

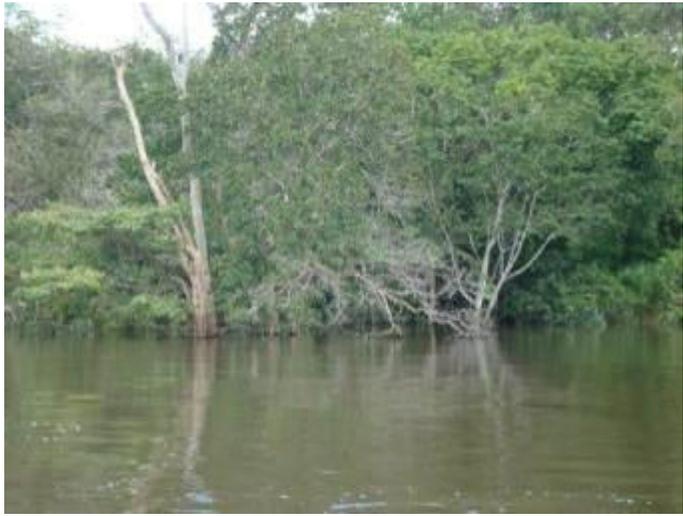
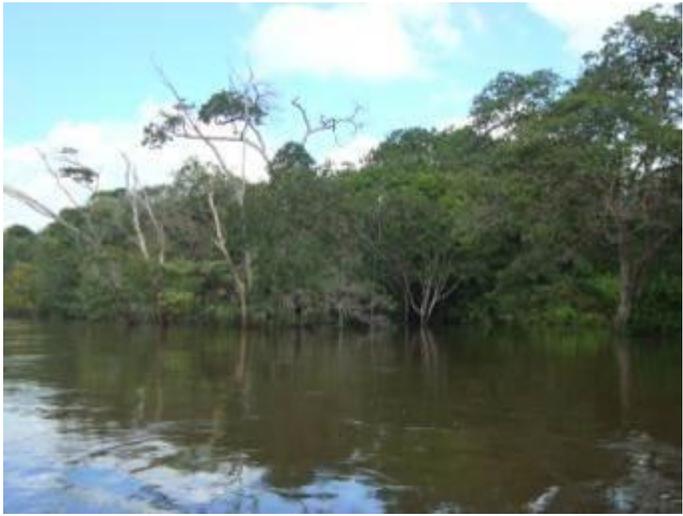
Vistoria – abril/2014	<p>Zona de praia totalmente submersa devido à elevação do nível do rio.</p>

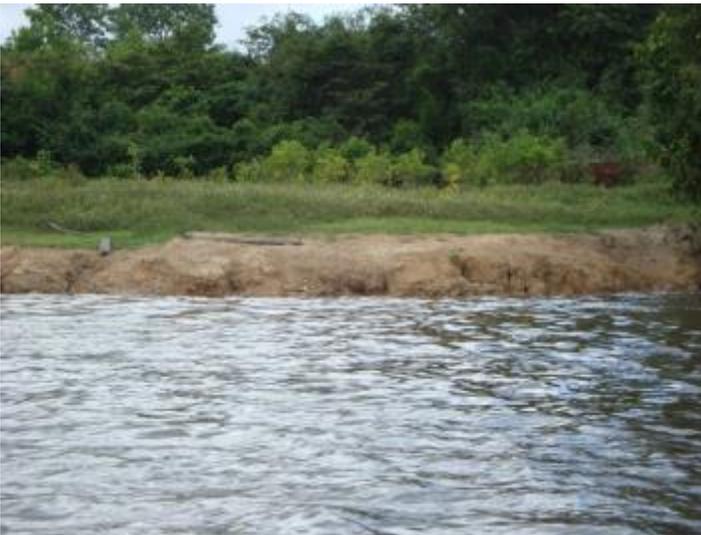
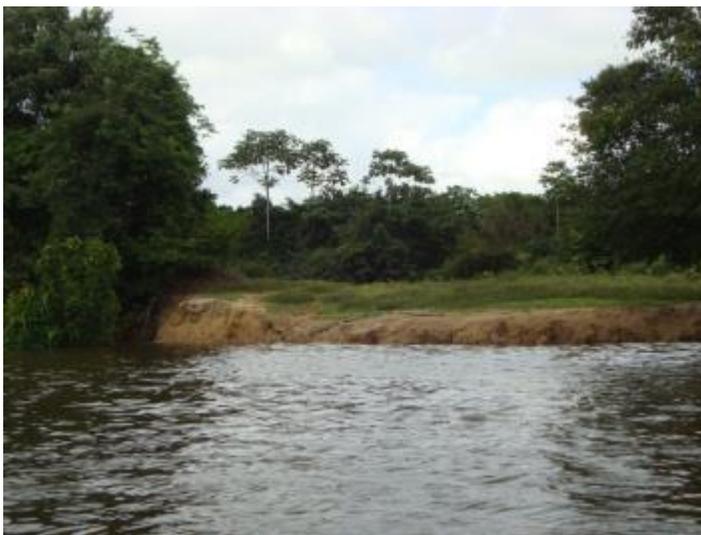
Ponto		Coordenadas UTM (fuso 22)		Solo	FOTOGRAFIAS
ENC 29		408251	9661259	Nitossolo háplico eutrófico	
Descrição – região a jusante do Canal de Fuga Vistoria – janeiro/2014	<p>Área aparentemente estável, mesmo com a elevação do nível do rio, notando-se apenas uma redução da exposição do talude.</p>

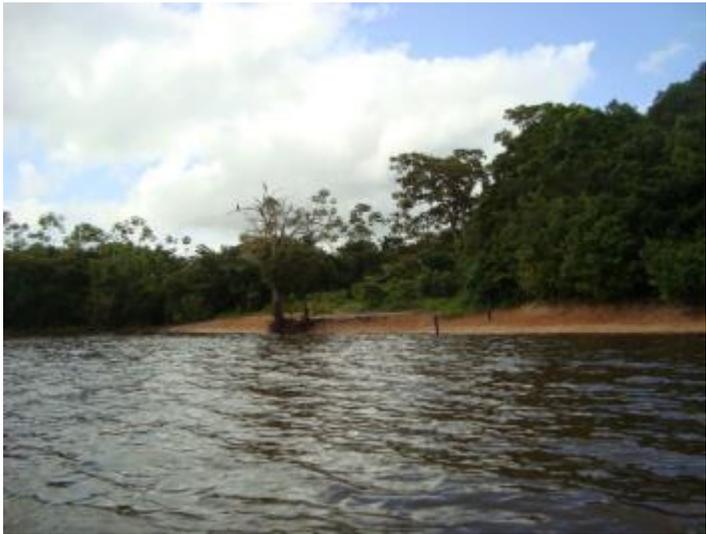
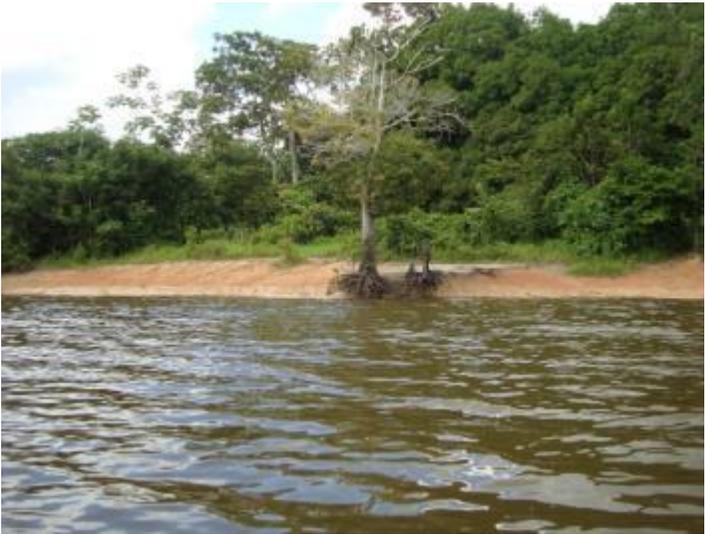
Ponto		Coordenadas UTM (fuso 22)		Solo	FOTOGRAFIAS
Descrição – região a jusante do Canal de Fuga	Vistoria – janeiro/2014	<p>Área aparentemente estável, mesmo com a elevação do nível do rio, notando-se apenas uma redução da exposição do talude e da zona de praia.</p>
