6º RELATÓRIO CONSOLIDADO DE ANDAMENTO DO PBA E DO ATENDIMENTO
DE CONDICIONANTES

**Anexo 10.3 – 5 – Registro Fotográfico dos Pontos de
Monitoramento**

Anexo 10.3. – 5 – Registro Fotográfico dos Pontos de Monitoramento – Inspeções Trimestrais 08 (janeiro/2014) e 09 (abril/2014)

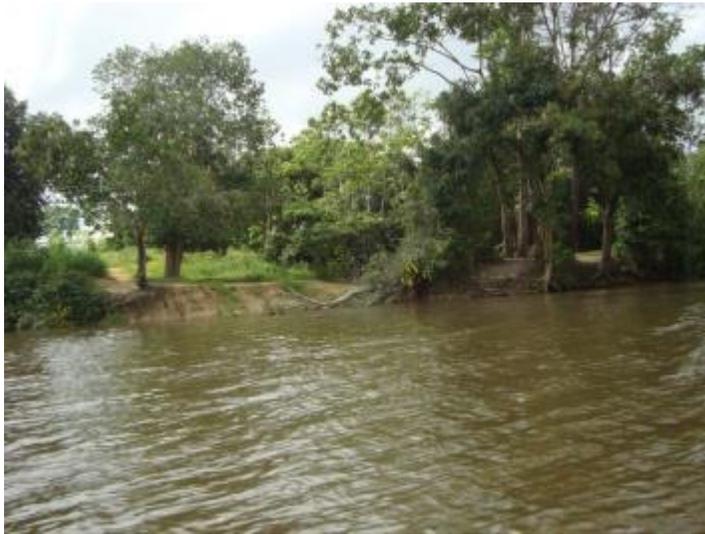
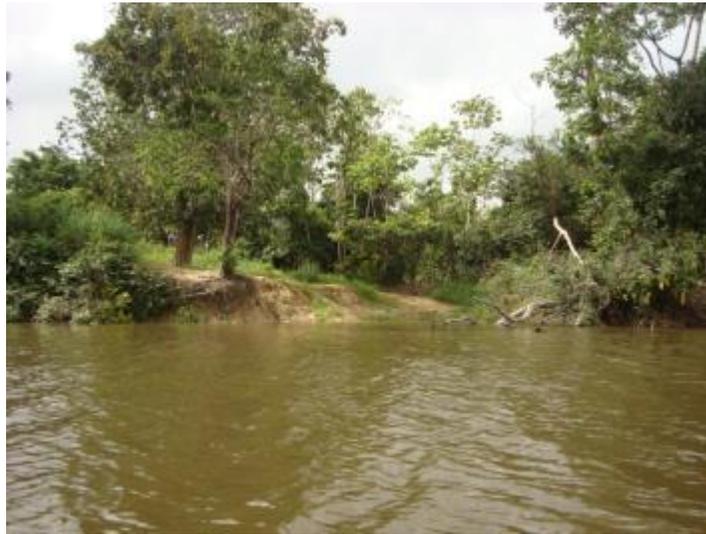
Ponto		Coordenadas UTM (fuso 22)		Solo	FOTOGRAFIAS
Descrição – região a jusante do Canal de Fuga	Vistoria – janeiro/2014	<p>Área aparentemente estável, mesmo com a elevação do nível do rio, notando-se apenas uma redução da exposição do talude.</p>

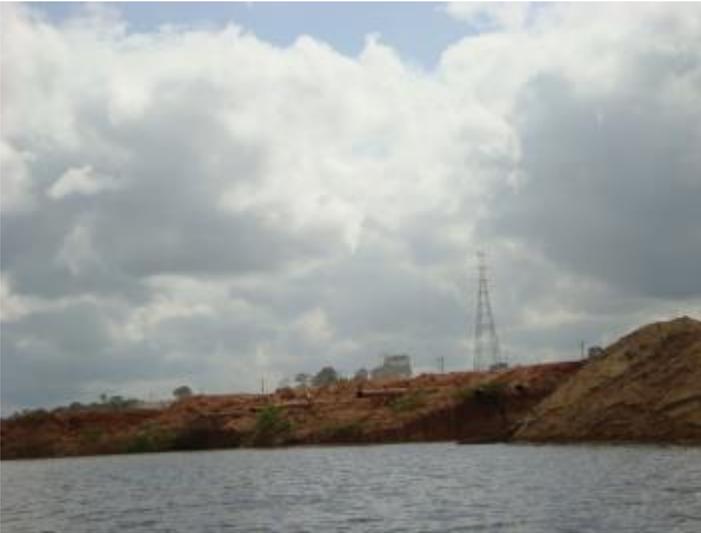
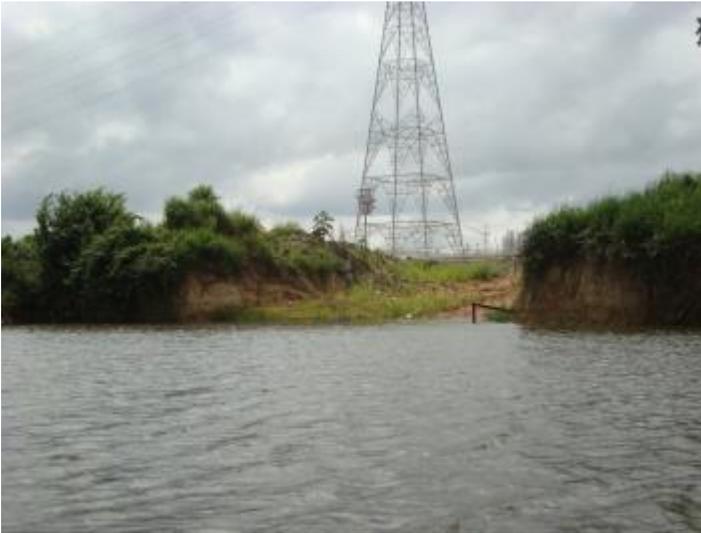
Ponto		Coordenadas UTM (fuso 22)		Solo	FOTOGRAFIAS
		412924	9655361		
Descrição – Canal de Fuga	Vistoria – janeiro/2014	<p>Área em observação, notando-se que houve nova movimentação de terra e que o solo encontra-se totalmente exposto.</p>

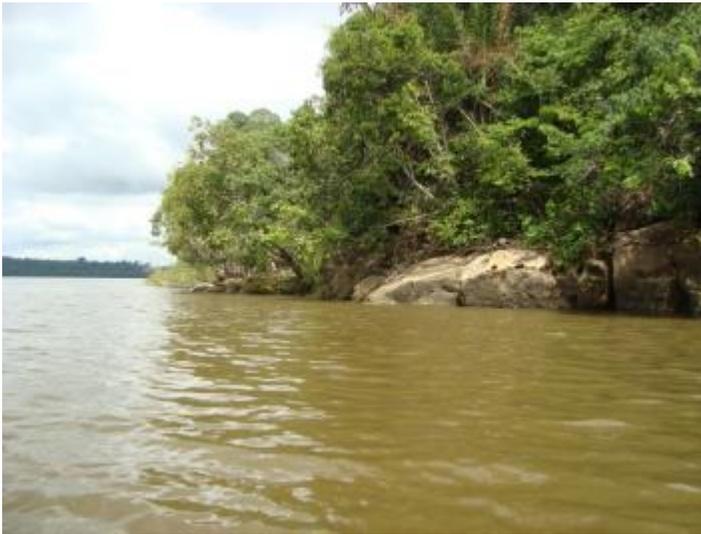
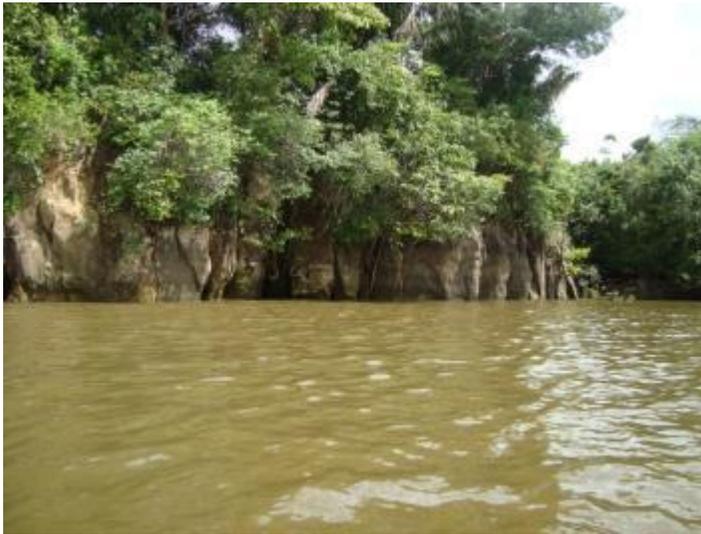
Ponto		Coordenadas UTM (fuso 22)		Solo		FOTOGRAFIAS	
ENC 34		410464	9659393	Neossolo flúvico			
Descrição – região a jusante do Canal de Fuga	Vistoria – janeiro/2014	<p>Área aparentemente estável, mesmo com a elevação do nível do rio, notando-se apenas uma redução da exposição do afloramento rochoso.</p>

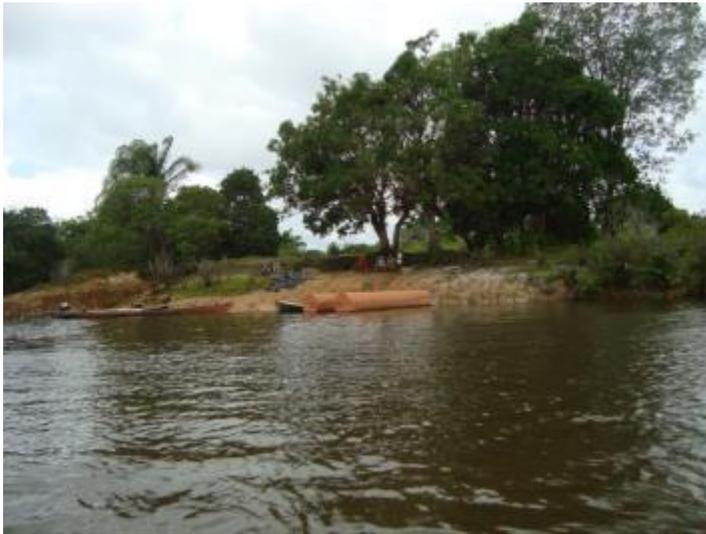
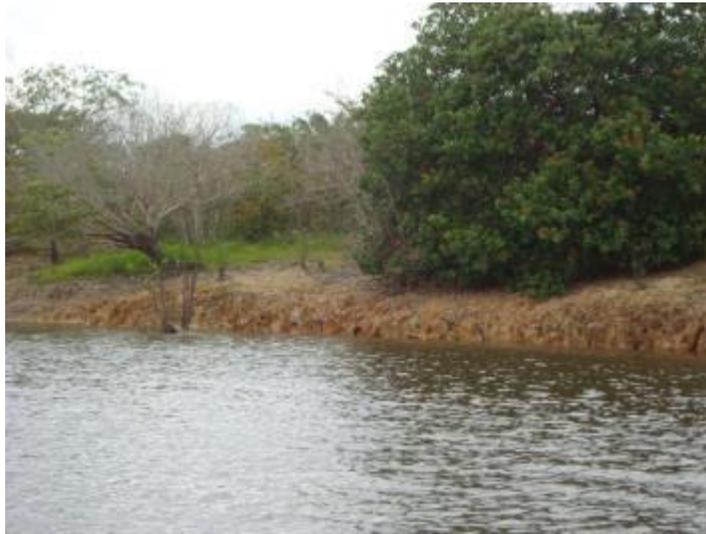
Ponto		Coordenadas UTM (fuso 22)		Solo		FOTOGRAFIAS
Descrição – região a jusante do Canal de Fuga	Vistoria – janeiro/2014	<p>Área aparentemente estável, mesmo com a elevação do nível do rio, notando-se apenas uma redução da exposição do talude.</p>

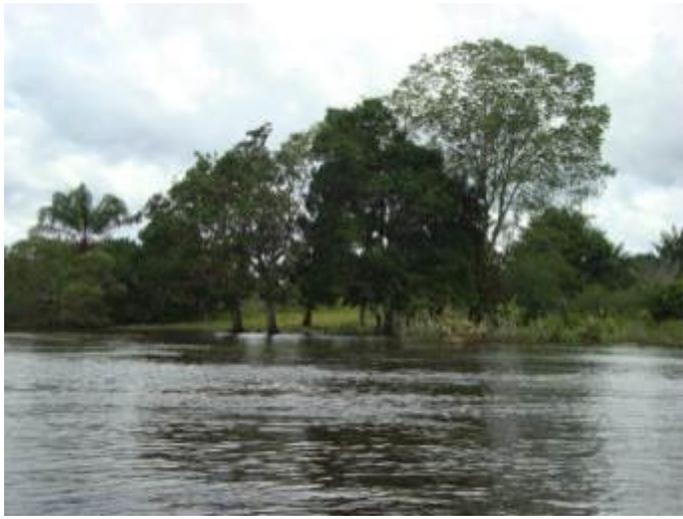
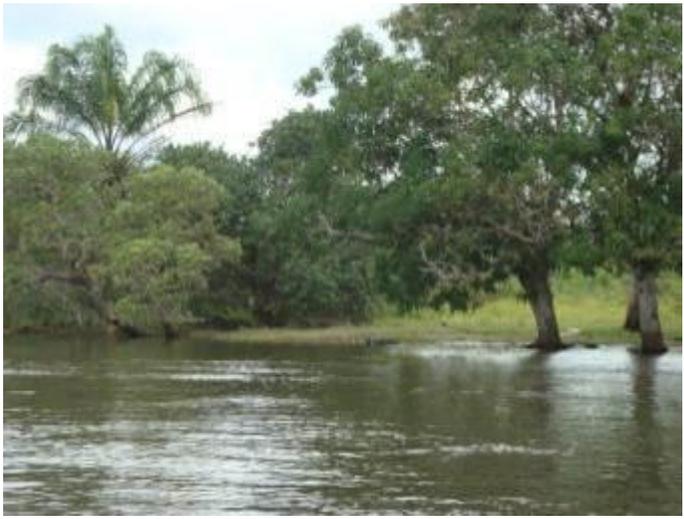
Vistoria – abril/2014	<p>Zona de praia e talude totalmente submersos devido à elevação do nível do rio. Trata-se de típico exemplo em que o talude e a margem do rio fica estável na época de cheia.</p>

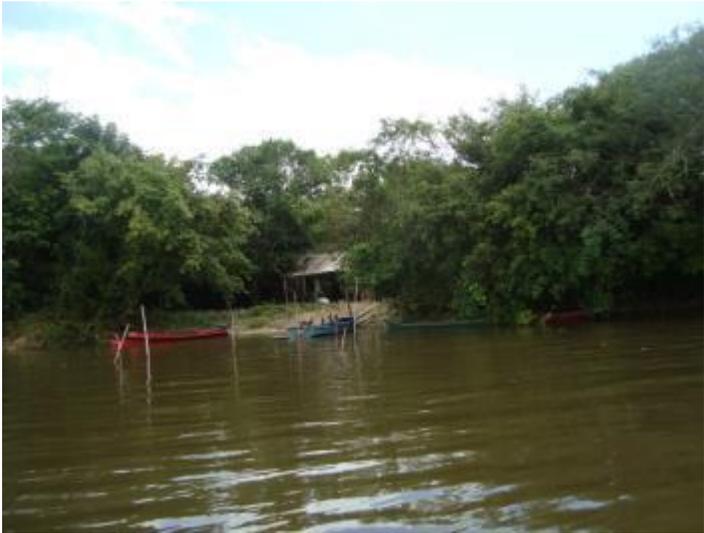
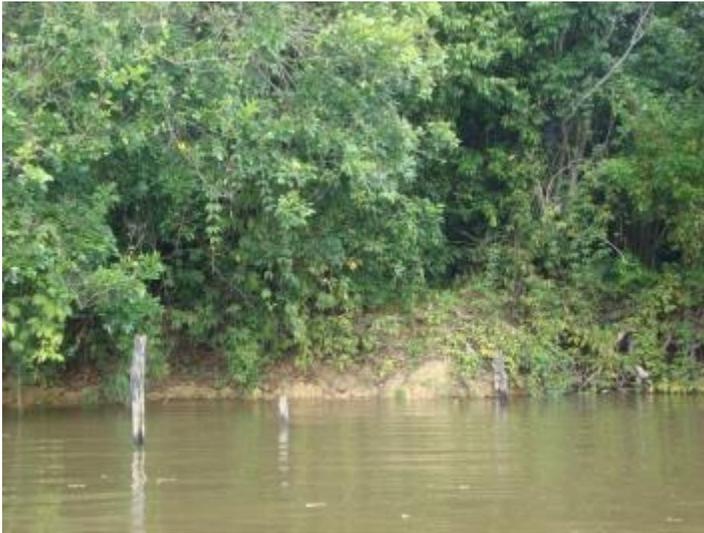
Ponto		Coordenadas UTM (fuso 22)		Solo	FOTOGRAFIAS
Descrição – região a jusante do Canal de Fuga	Vistoria – janeiro/2014	<p>Área aparentemente estável, mesmo com a elevação do nível do rio, notando-se apenas uma redução da exposição do talude.</p>

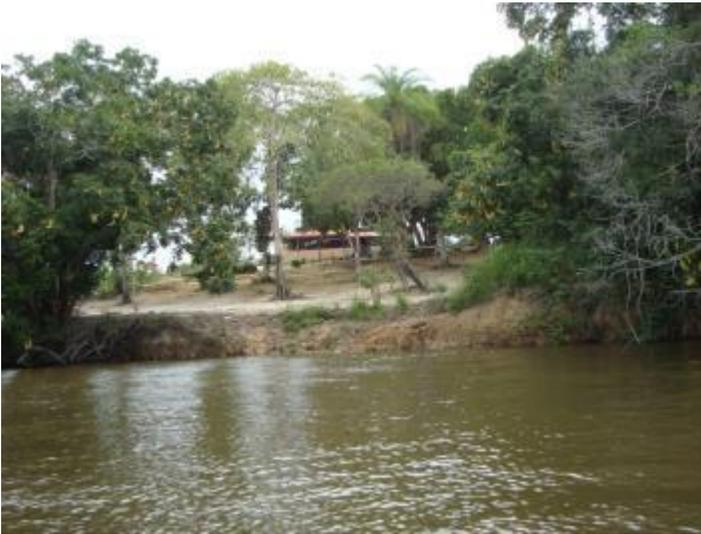
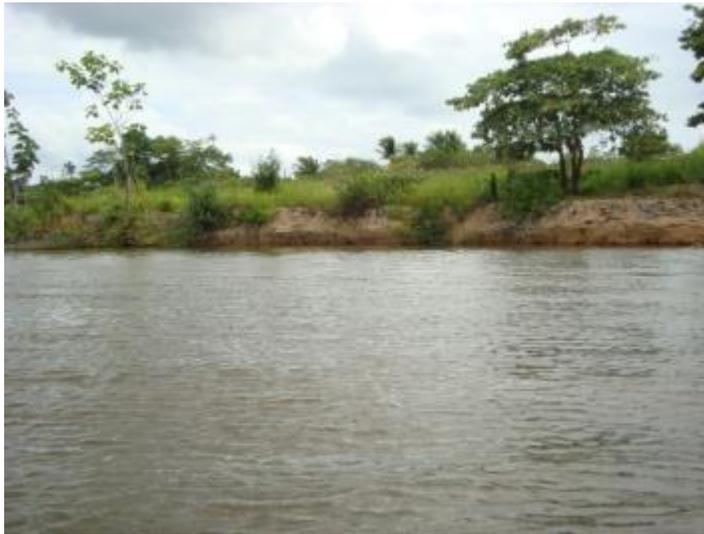
Ponto		Coordenadas UTM (fuso 22)		Solo	FOTOGRAFIAS
ENC 38		408976	9663102	Neossolo flúvico	
Descrição – região a jusante do Canal de Fuga	Vistoria – janeiro/2014	<p>Área aparentemente estável, mesmo com a elevação do nível do rio, notando-se apenas uma redução da exposição do talude.</p>
