# SUMÁRIO – 10.3 PROGRAMA DE MONITORAMENTO DA ESTABILIDADE DAS ENCOSTAS MARGINAIS E PROCESSOS EROSIVOS

### 10.3. PROGRAMA DE MONITORAMENTO DA ESTABILIDADE DAS ENCOSTAS MARGINAIS E PROCESSOS EROSIVOS

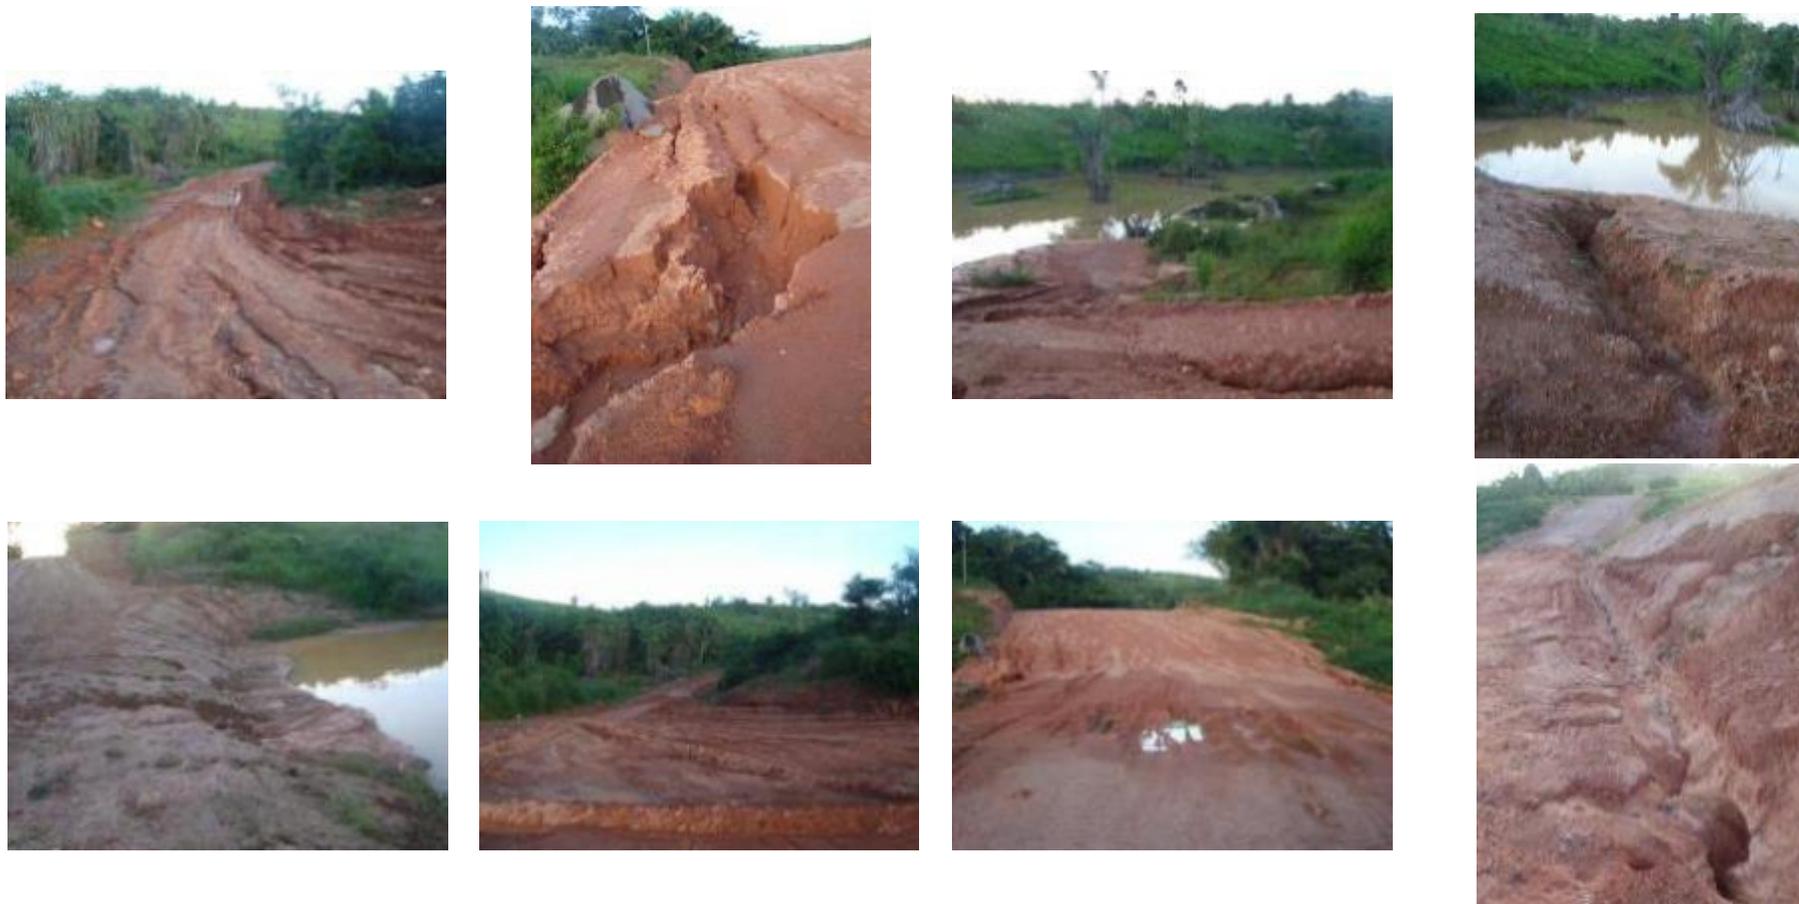
As **Figuras 10.3 - 2, 10.3 - 3 e 10.3 - 4** ilustram a evolução da área próxima ao ponto monitorado ENC44 (localização apresentada no **Anexo 10.3 - 2**), localizado na região de construção do Dique 14E, na qual foram detectados processos erosivos ativos em uma estrada antiga/desativada (inspeção realizada em maio/2013), próximo ao sítio Bela Vista (coordenadas UTM 416825 / 9637308), que apresentava muitos sulcos erosivos ativos em região recoberta por Nitossolo Háplico eutrófico.

**Figura 10.3 - 2 – Região próxima ao Canteiro Bela Vista (Diques 14E e 14D), com processos erosivos ativos, em solo *in situ* em função da remoção da vegetação que acarretou com ação das águas pluviais a movimentação de terra e o aparecimento de sulcos erosivos. Coordenadas UTM Sad69 – 22s 416.825 / 9.637.308.**

É importante enfatizar que, apesar de se tratar de uma região que ficará dentro da área alagada do Reservatório Intermediário, recomenda-se a continuidade do monitoramento deste e dos outros pontos circunvizinhos (ENC41, ENC42, ENC43, ENC48) para acompanhamento e caracterização com mais acuidade dos materiais terrosos existentes nesta região e que formarão os futuros taludes e/ou encostas marginais do Reservatório Intermediário após seu enchimento. Este contínuo monitoramento possibilitará um entendimento geotécnico mais aprofundado dos mesmos frente a esta futura situação, o que propiciará a previsão do aparecimento ou não de possíveis processos erosivos nestes materiais terrosos.

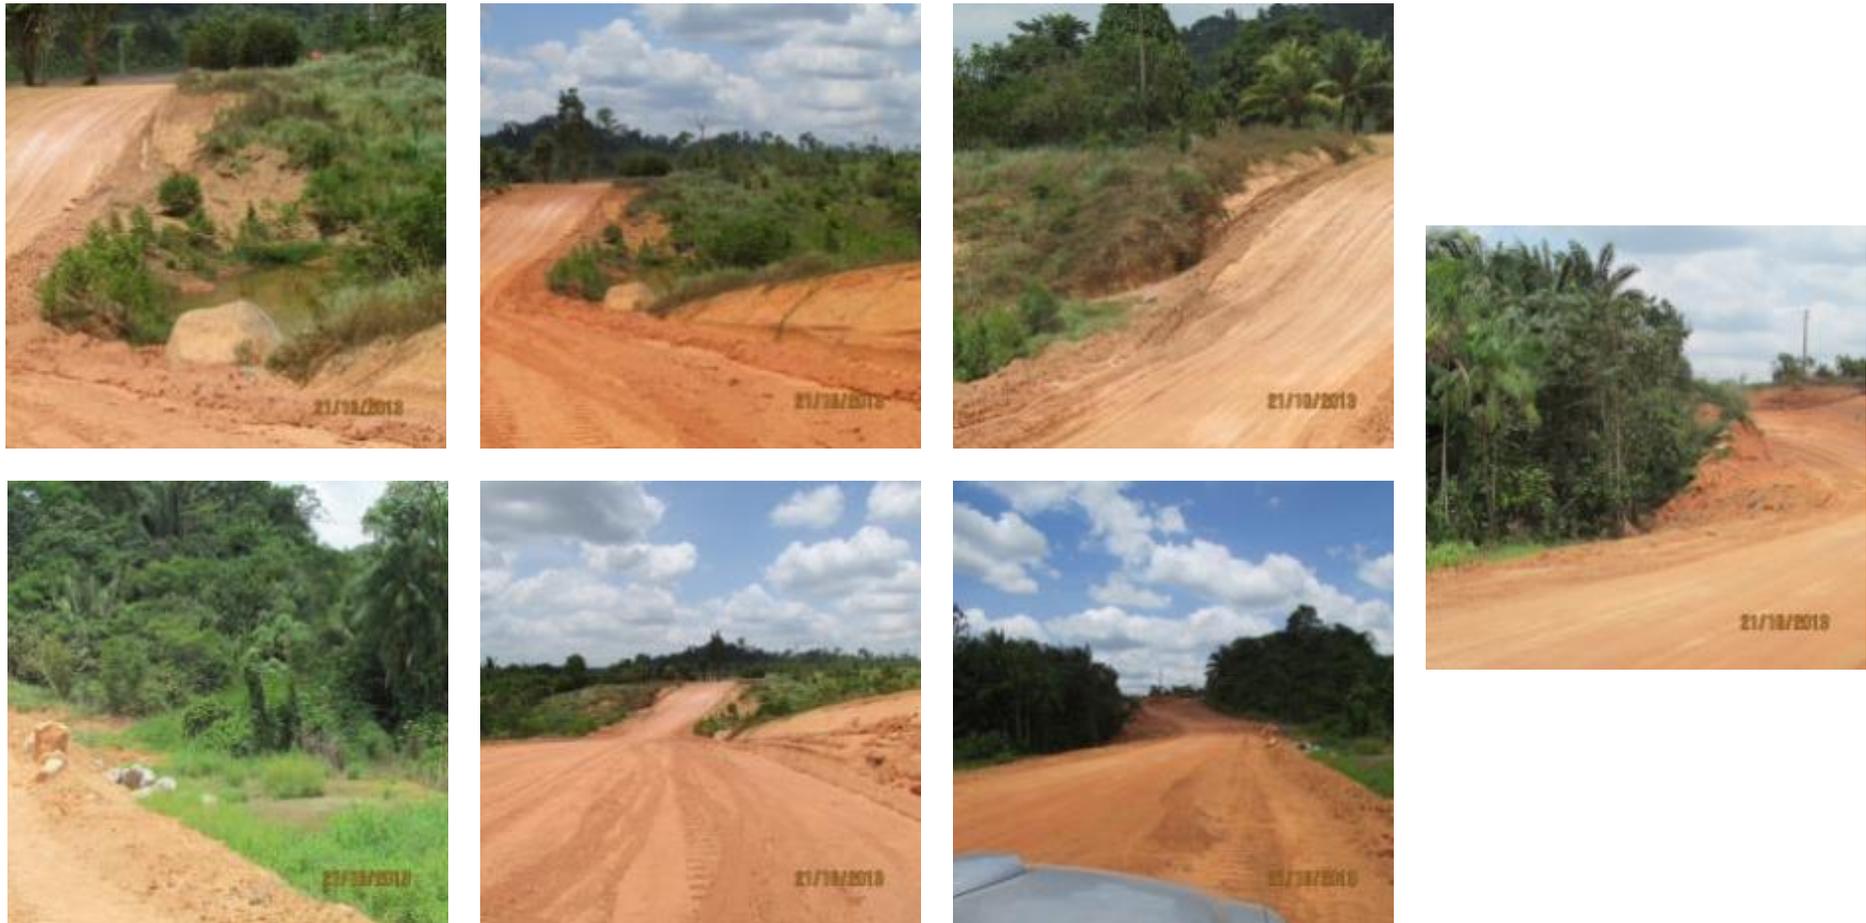
Em outubro/2013, observou-se que foram realizadas ações corretivas de caráter temporário no local, não sendo mais observados os mesmos processos de degradação geotécnica identificados anteriormente (embora o potencial de risco erosivo local ainda permaneça). A **Figura 10.3 - 4** mostra a situação da área na inspeção realizada em abril/2014, onde se nota a sensível (embora ainda com potencial de deterioração no futuro) melhora em termos de estabilidade geotécnica em relação à prévia condição de outubro/2013. Ressalta-se que esta região está situada dentro do próprio Reservatório Intermediário e que estas medidas corretivas, de caráter provisório, foram tomadas para melhorias das condições de acesso à região de influência para construção dos Diques, no caso específico Dique 14D e, principalmente, Dique 14E.

**Figura 10.3 - 3 – Situação da área ilustrada na Figura 10.3 - 6 em outubro de 2013.**

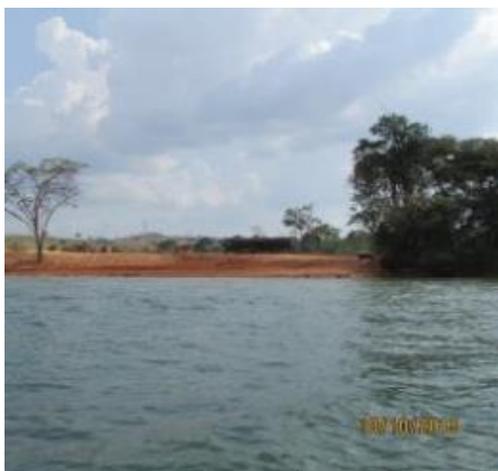
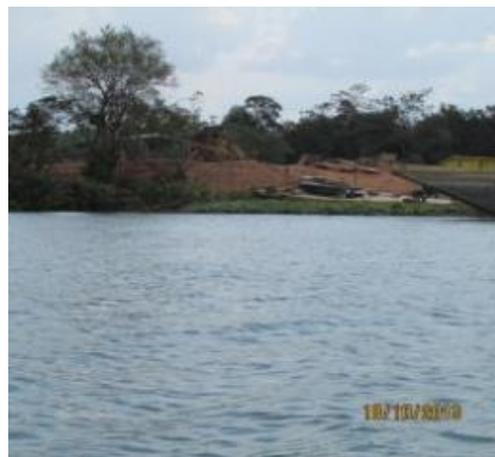
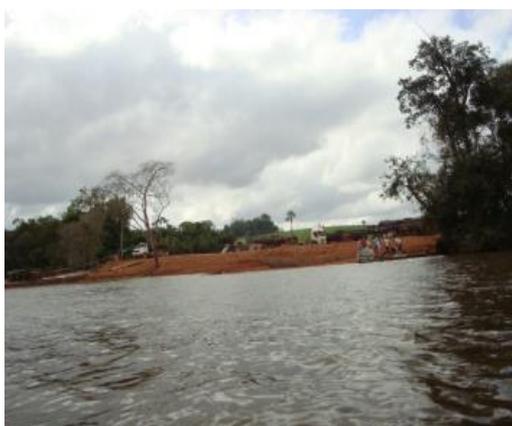
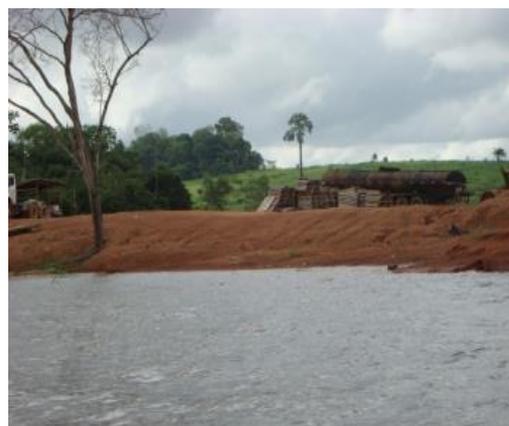
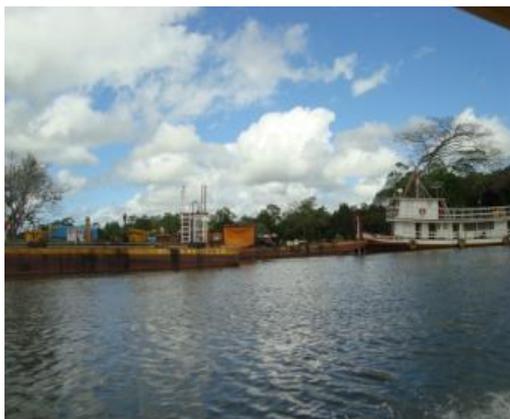
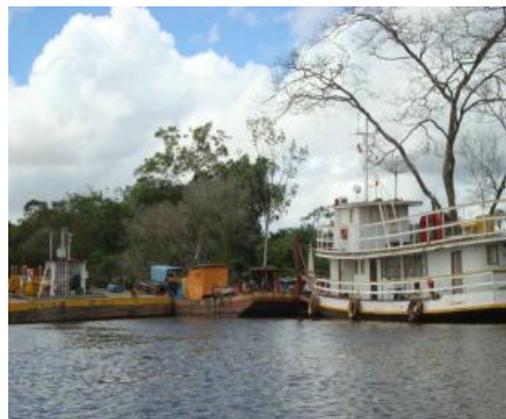
**Figura 10.3 - 5 – Ilustrações do ponto cadastrado para monitoramento – CS23.**

A **Figura 10.3 - 5** ilustra o ponto CS23, situado a jusante da Casa de Força Principal, onde se verificou intensa ação antrópica na margem esquerda do rio Xingu, em uma área privativa, para construção de um atracadouro que não está relacionado ao empreendimento de Belo Monte, fora de seus limites (localização apresentada no **Anexo 10.3 - 3**). O monitoramento deste ponto tem como objetivo verificar suas condições em relação ao possível desenvolvimento de processos erosivos devido à retirada de cobertura vegetal e à movimentação de terra relacionada às obras para construção do referido atracadouro.

A última inspeção trimestral, realizada em abril/2014, indica uma sensível melhora das condições geotécnicas em relação às visitas anteriores, o que não elimina, entretanto, a eventual susceptibilidade de deflagração de problemas geotécnicos futuros, caso não haja uma manutenção das condições ora existentes pelo proprietário do terreno onde o atracadouro foi construído (em termos de cuidados de drenagem, conservação de margens, utilização por veículos e embarcações ou eventuais eventos acidentais como cheias inesperadas etc.).

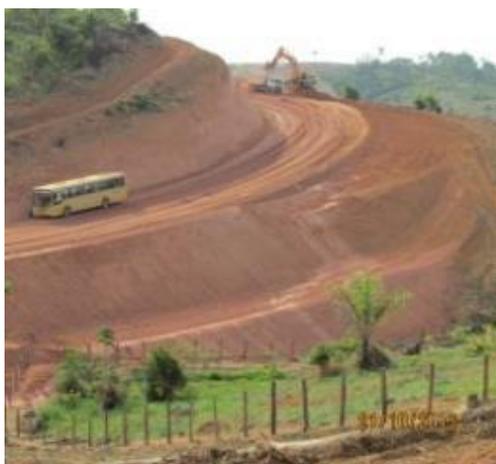
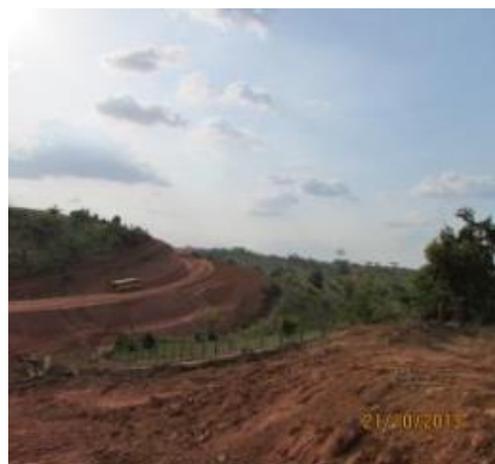
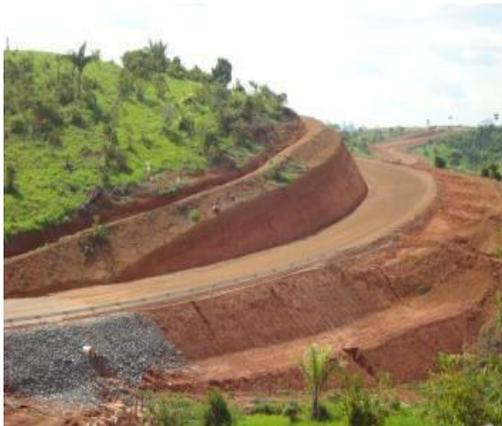
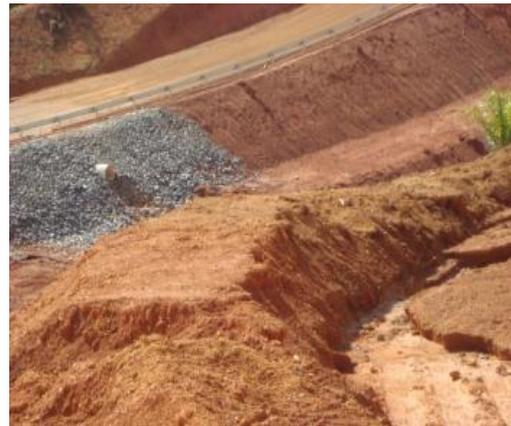
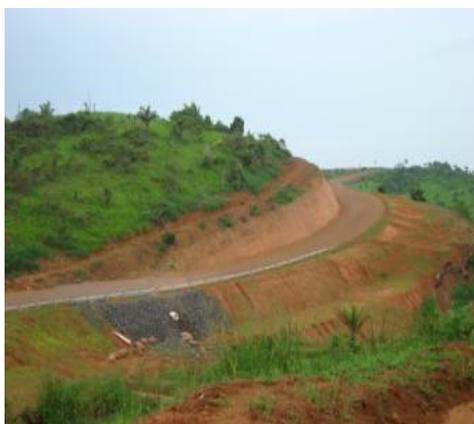
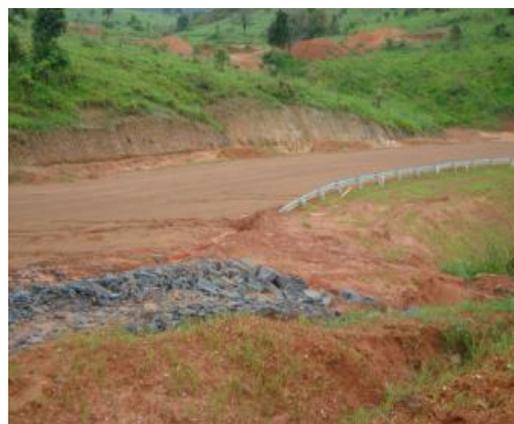
**Figura 10.3 - 6 – Ilustrações do ponto cadastrado para monitoramento – CS24.**

A **Figura 10.3 - 6** ilustra o ponto cadastrado CS24 (localização apresentada no **Anexo 10.3 - 3**), que vem sendo monitorado desde outubro/2013. Em janeiro/2014, foi possível observar início de obras de implantação de drenagem pluvial. Em abril/2014, já se pode identificar o adensamento de gramíneas nos cortes (diminuindo a possibilidade de desenvolvimento de processos erosivos), porém é recomendável a continuidade do monitoramento, já que este ponto encontra-se nas margens do futuro Reservatório Intermediário.

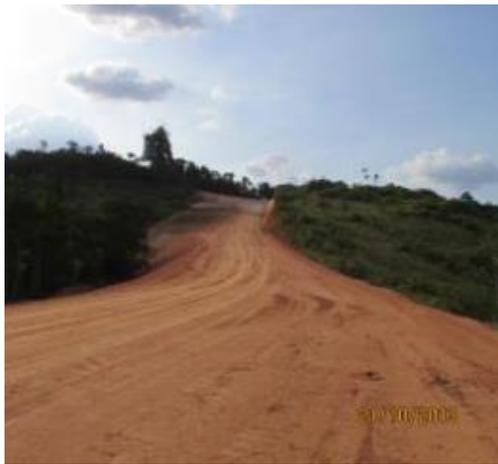
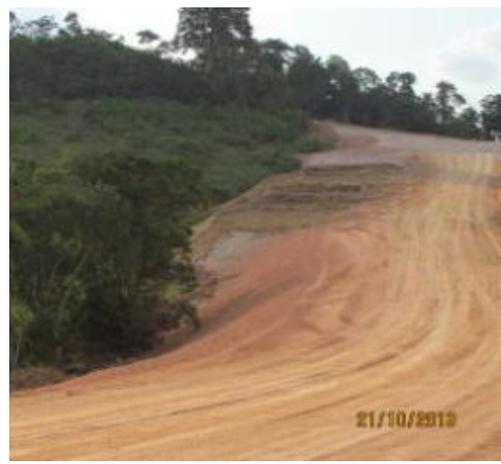
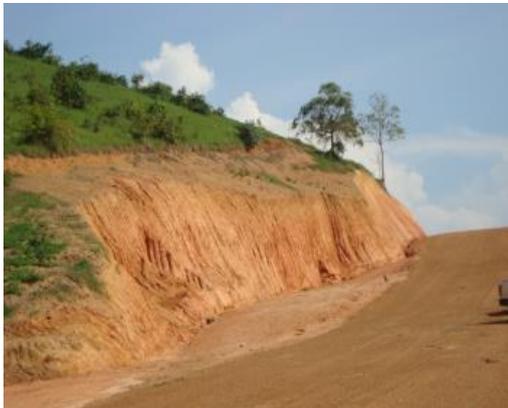
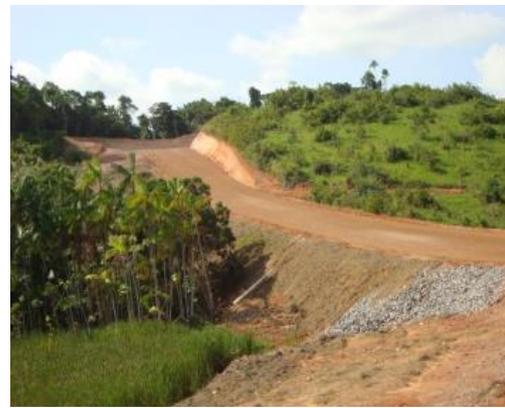
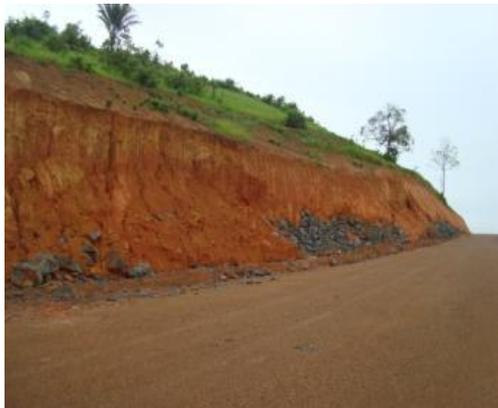
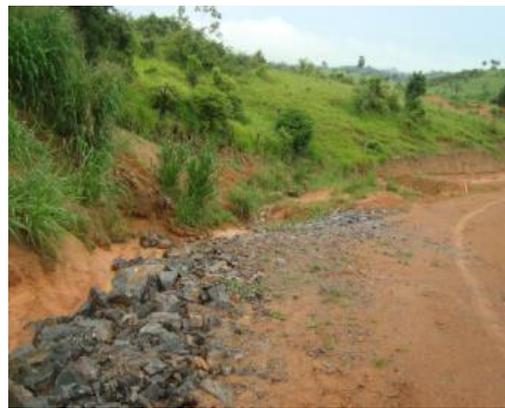
**Figura 10.3 - 7 – Ilustrações do ponto cadastrado para monitoramento – CS25 (Travessão 45).**

A **Figura 10.3 - 7** apresenta situação semelhante ao ponto anterior, com ilustrações do ponto CS25 (localização apresentada no **Anexo 10.3 - 2**), localizado na mesma estrada do ponto CS24, porém na entrada pelo Travessão 45, distante aproximadamente 1 km da margem do futuro reservatório. Considerando a movimentação de terra e os cortes abertos, o monitoramento desta área é executado no âmbito do PBA 3.1 – PCAI e do PBA 3.2 – PRAD, para verificar a estabilização da mesma. Entretanto, seu monitoramento também será acompanhado no contexto do presente Programa (atividade de integração entre Programas do PBA).

Nota-se, inclusive (ver fotos do lado esquerdo), que o talude marginal da estrada se deteriorou sob o ponto de vista geotécnico de janeiro a abril (notar depósitos de pé relativos à queda de detritos e erodibilidade superficial, além da menor inclinação do mesmo e do aparecimento de sulcos verticais de erosão laminar). Este é exemplo do efeito pluvial e da ausência de proteção de taludes marginais sujeitos às intempéries do ambiente local.

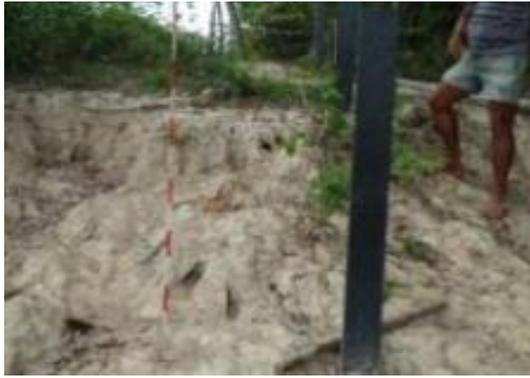
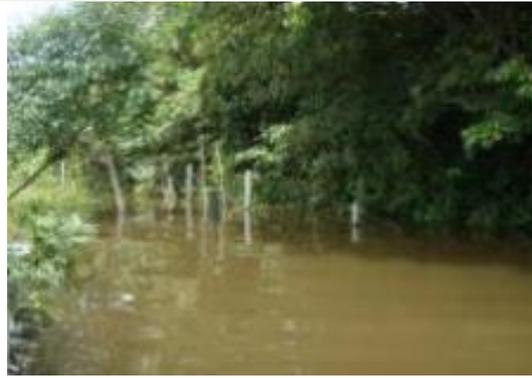
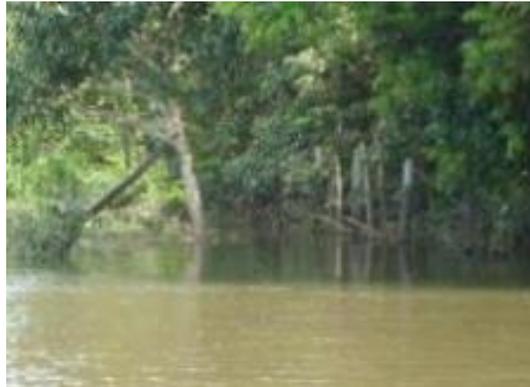
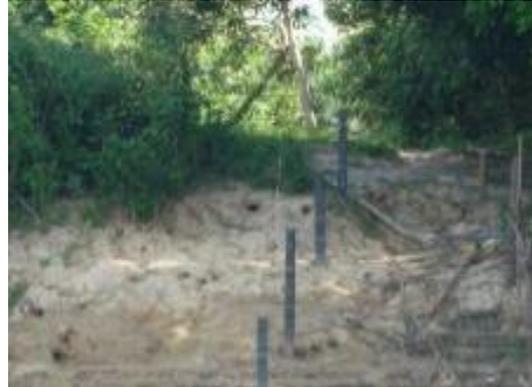
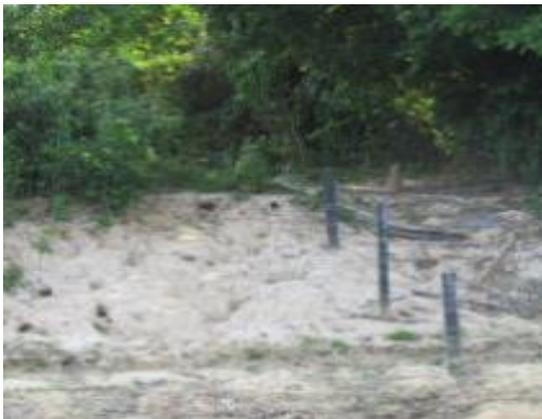
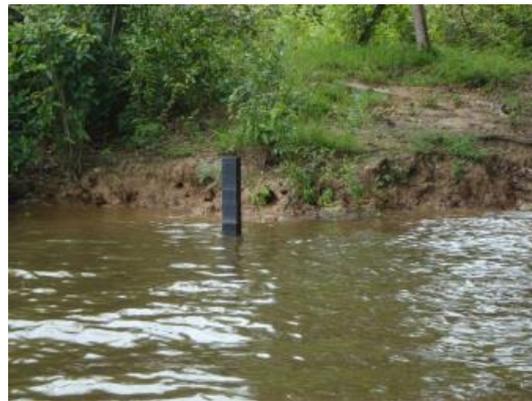
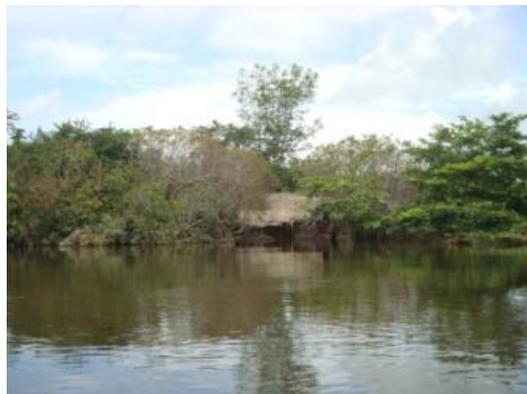
**Figura 10.3 - 8 – Ponto R10 (coordenadas UTM 391985/9624116).**

A **Figura 10.3 - 8** ilustra o Ponto R10 no qual, de novembro/2012 a agosto/2013, o monitor continuou intacto e sem exposição em sua base. Porém, em outubro de 2013 o mesmo não foi encontrado, tendo sido provavelmente removido por pisoteio do gado ou pelos próprios moradores da região. Nas inspeções de janeiro e abril/2014, observou-se que o talude se encontrava praticamente todo submerso, portanto o monitor não foi reinstalado por não ter sido identificada alteração no local e por ter sido identificado uso dessa região para dessedentação animal.

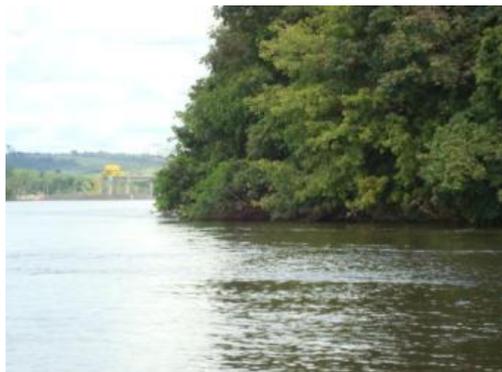
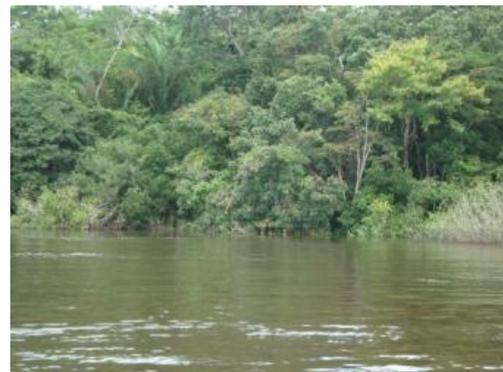
**Figura 10.3 - 9 – Ilustrações da região em frente ao Canal de Fuga - inspeções trimestrais já realizadas.**

A importância do monitoramento neste ponto tem sido relatada no contexto dos últimos relatórios consolidados e deve-se ao fato de estar localizado em uma região a jusante do Canal de Fuga da Casa de Força Principal (sítio Belo Monte) e formado por um talude de solo com alta susceptibilidade a processos erosivos. Entretanto, os resultados dos estudos do setor de engenharia da obra concluíram que o escoamento de água proveniente do Canal de Fuga, para quaisquer condições de operação, não terá energia suficiente para interferir nas linhas de fluxo na calha natural, que são controladas pela morfologia local, caracterizada pela presença marcante de um profundo canal junto à margem direita do rio. Portanto, de acordo com os estudos do setor de engenharia da obra, as águas turbinadas efluentes da Casa de Força Principal não interferirão com as condições naturais do rio junto à margem direita, não se justificando, assim, quaisquer intervenções ou implantação prévias de estruturas de proteção.

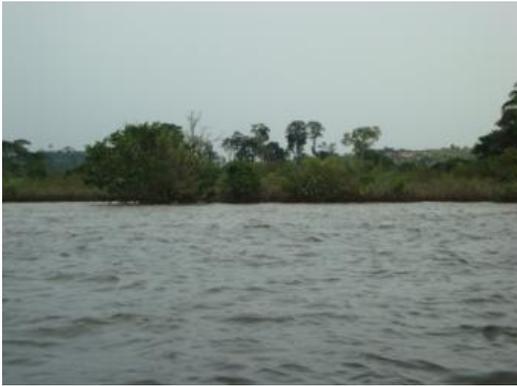
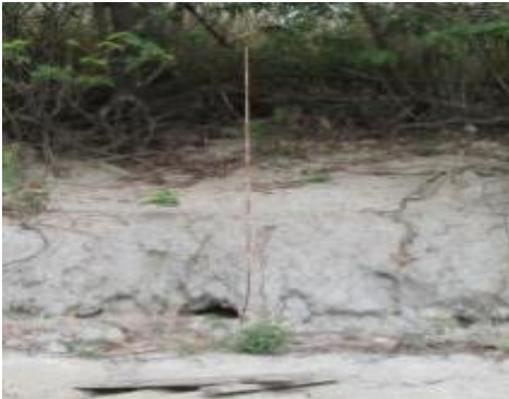
No ponto AI 05, nos períodos com lâmina de água reduzida, o monitor não apresentou alteração vertical. Portanto, desde o início do monitoramento no local não houve remoção de material da base devido à ação da elevação e/ou descida do nível da lâmina de água (**Figura 10.3 - 10**). Neste ponto foi coletada amostra indeformada para ensaios laboratoriais de caracterização de solo. A amostra foi classificada como de alto nível de erodibilidade. Os materiais pedogenéticos típicos dos neossolos flúvicos, relativos à amostra AI-05, são os que mais poderão apresentar fenômenos geotécnicos relativos à erodibilidade da camada superficial terrosa por ação pluviométrica (não se considerou aqui o efeito superposto, e agravante, de erosão por ação de variação de maré, de arraste fluvial ou de impacto de ondas). Portanto, a continuidade do monitoramento deste ponto durante as inspeções trimestrais é importante no âmbito do presente Programa.

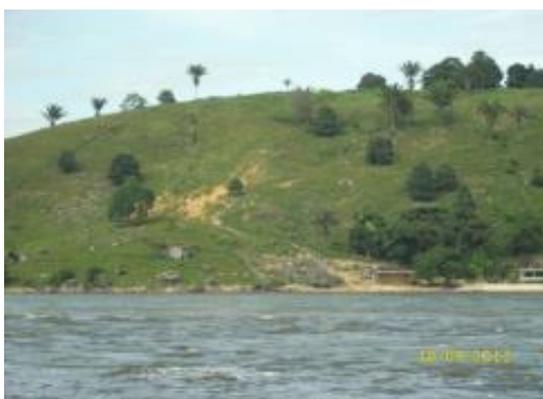
**Exemplo 1 – Ponto R03**

Inspeção Trimestral 1 (maio/2012 - cheia): nesta região nota-se a presença de um depósito de talus com possível risco de quedas de blocos rochosos, em região pouco vegetada (desmatamento por efeito antrópico) em encosta de declividade média de 20°. Notam-se ainda pontos de início de erosão linear por sulcos, dado por concentração de escoamento de água na base da encosta por efeito antrópico e pisoteio de animais.

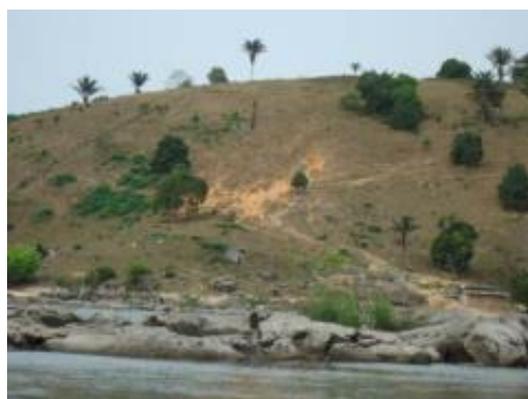
Inspeção Trimestral 2 (agosto/2012 - vazante): observa-se que houve apenas a mudança da vegetação e o aparecimento de uma “praia” de blocos rochosos pelo rebaixamento do nível do rio. O risco geotécnico permanece o mesmo neste ponto, como em todos os outros casos semelhantes avaliados.

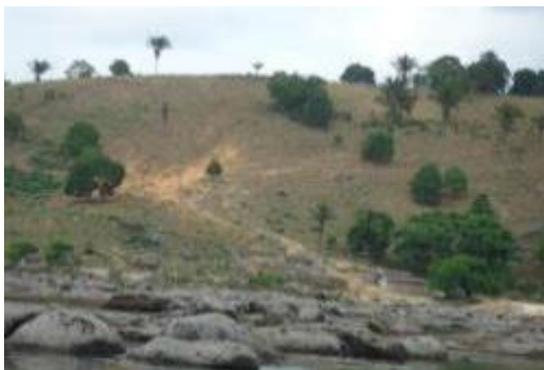
Inspeção Trimestral 3 (novembro/2012 - seca): o risco geotécnico permanece o mesmo, como em todos os outros casos semelhantes aqui avaliados.

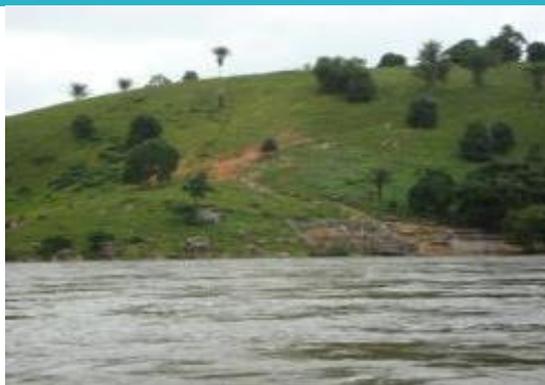
Inspeção Trimestral 4 (fevereiro/2013 - enchente): maior densidade de gramíneas. Devido ao nível mais elevado do rio Xingu encobre as rochas aflorantes na base, observadas na inspeção anterior.

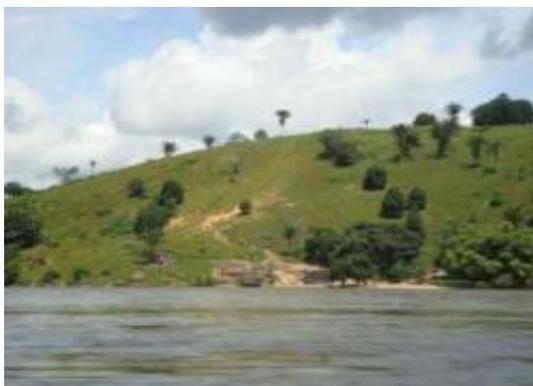
Inspeção Trimestral 5 (maio/2013 - cheia): área não apresenta potencialidade a instabilizações; pode-se notar o início do rebaixamento do nível do rio Xingu.

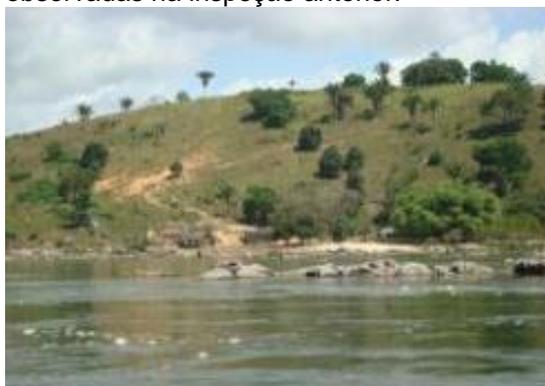
Inspeção Trimestral 6 (agosto/2013 - vazante): Área potencialmente estável, mas há necessidade de monitoramento devido à presença de blocos rochosos na base do talude. Maior exposição das rochas próximas à margem do rio Xingu (redução de nível).

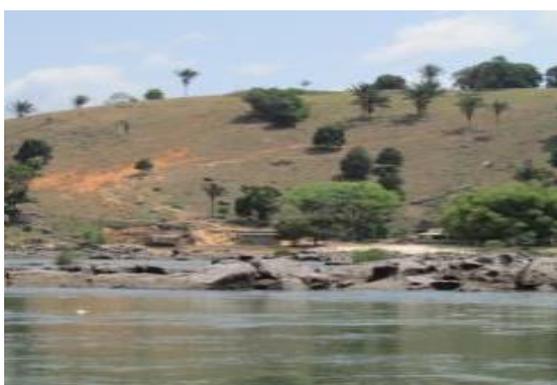
Inspeção Trimestral 7 (outubro/2013 - seca): Área potencialmente estável. Maior exposição das rochas próximas à margem do rio Xingu, devido à redução de seu nível.

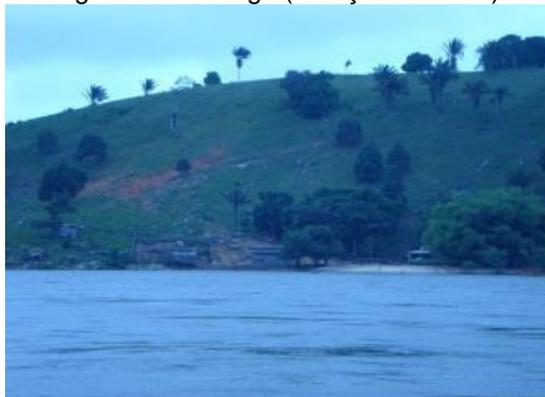
Inspeção Trimestral 8 (janeiro/2014 - enchente): Área potencialmente estável. Menor exposição das rochas próximas à margem do rio Xingu, devido à elevação de seu nível.

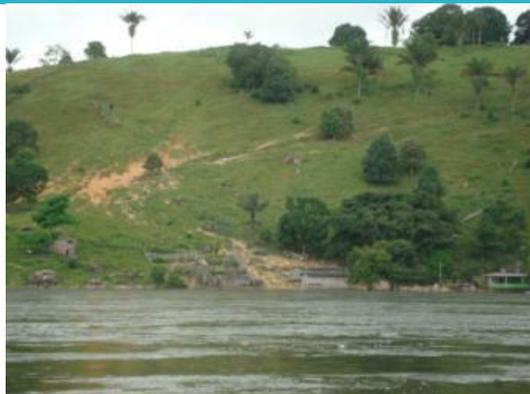
Inspeção Trimestral 9 (abril/2014 - cheia): Área potencialmente estável. Menor exposição das rochas próximas à margem do rio Xingu, devido à elevação de seu nível.

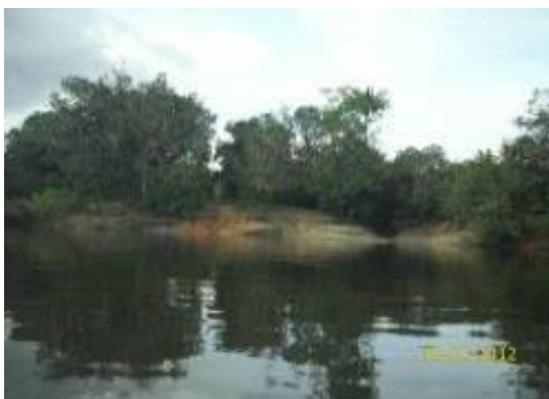
**Exemplo 2 – Ponto CS10**

Inspeção Trimestral 1 (maio/2012 - cheia): Margem degradada por ação antrópica e natural, face à presença abundante de drenagem no local. Em alguns pontos, nota-se uma leve erosão laminar associada à ação antrópica, fluvial e pluvial, todas interconectadas. Estende-se por pontos do talude de margem do canal em alturas inferiores a 2,0 m. Nota-se também, na saída do igarapé, a presença de erosão do tipo linear em sulco e canaletas de saída de água, em trechos com inclinação superior a 45° e altura próxima dos 3 m, em extensão de 30 m ao longo da margem do canal.

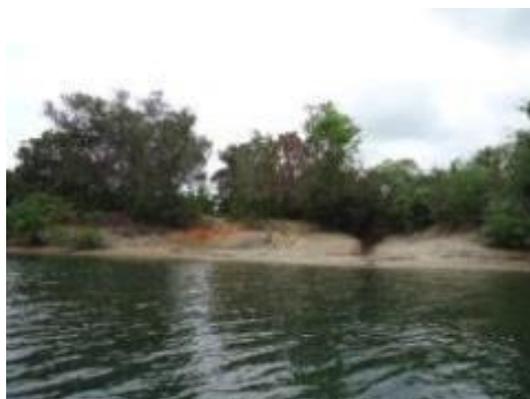
Inspeção Trimestral 2 (agosto/2012 - vazante): Igualmente ao caso do exemplo anterior, é perceptível o aumento da praia em função da vazante do rio. Há uma leve modificação da cobertura vegetal. Novamente não há mudanças consideráveis no risco geotécnico já definido anteriormente para este ponto.

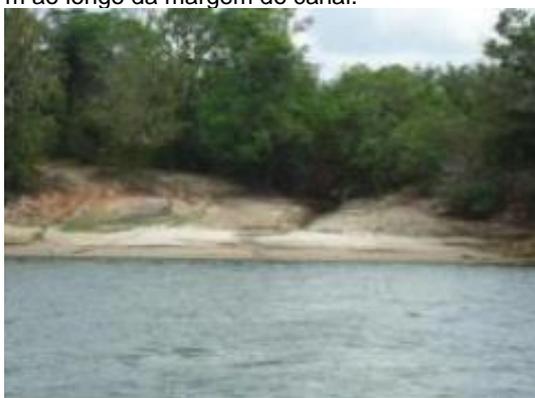
Inspeção Trimestral 3 (novembro/2012 - seca): Novamente não há consideráveis mudanças no risco geotécnico já definido anteriormente para este ponto.

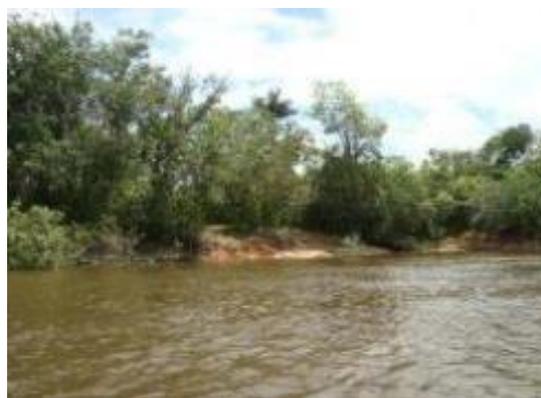
Inspeção Trimestral 4 (fevereiro/2013 - enchente): Só foi observada redução da zona de praia devido ao aumento do nível do rio.

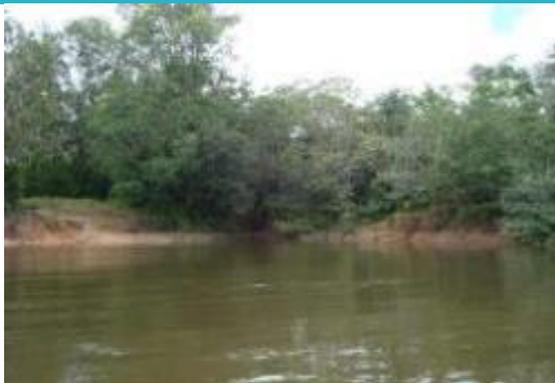
Inspeção Trimestral 5 (maio/2013 - cheia): Área sem alterações perceptíveis em relação às vistorias anteriores.

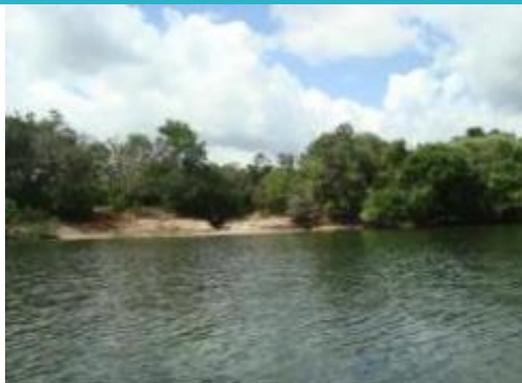
Inspeção Trimestral 6 (agosto/2013 - vazante): Aumento da zona de praia devido à redução do nível do rio Xingu.

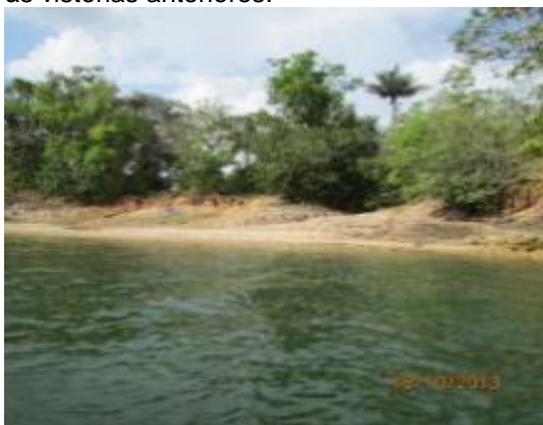
Inspeção Trimestral 7 (outubro/2013 - seca): Aumento da zona de praia devido à redução de nível do rio Xingu. Igualmente aos casos comentados anteriormente, sem mudanças perceptíveis do risco geotécnico original.

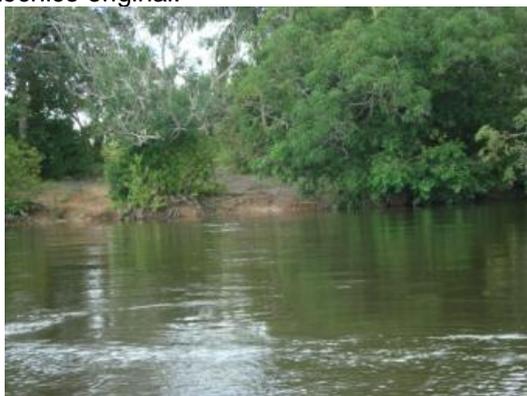
Inspeção Trimestral 9 (abril/2014 - cheia): Área potencialmente estável. Menor exposição das rochas próximas à margem do rio Xingu, devido à elevação de seu nível.

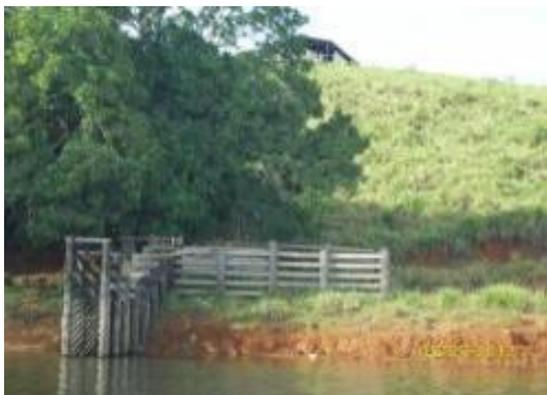
**Exemplo 3 – Ponto CS20**

Inspeção Trimestral 1 (maio/2012 - cheia): Região degradada pela existência de uma estrada e um embarcadouro de gado junto à margem. Região extensivamente desmatada e sujeita a ação antrópica. Nota-se a presença de uma estrada de uso local, com talude lateral vertical de cerca de 2 metros de altura máxima, onde há uma leve erosão linear pela presença de sulcos ou canaletas de concentração de água.

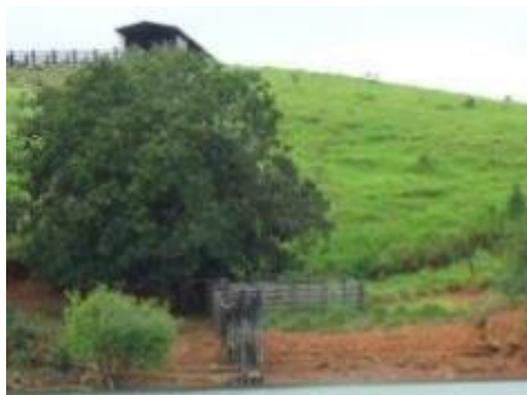
Inspeção Trimestral 2 (agosto/2012 - vazante): Neste local, ao contrário dos outros exemplos, houve um aparente aumento da densidade da cobertura vegetal (tornando menos visível a estrada lateral). A zona de praia junto ao rio Xingu aumentou, pelos motivos já citados, e o risco geotécnico continua idêntico ao já definido anteriormente.

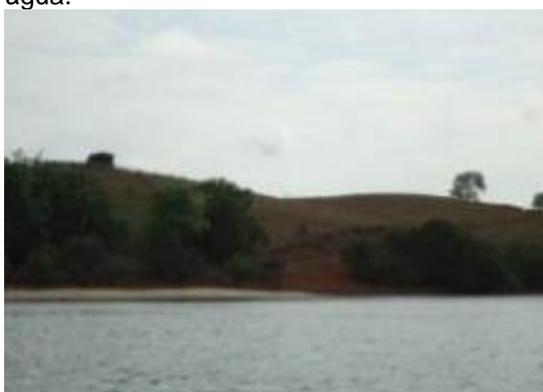
Inspeção Trimestral 3 (novembro/2012 - seca): Não foram observadas alterações em comparação à inspeção anterior.

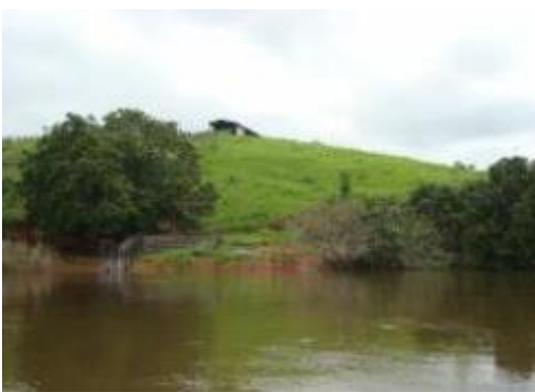
Inspeção Trimestral 4 (fevereiro/2013 - enchente): Foi observada redução da zona de praia devido ao aumento do nível do rio.

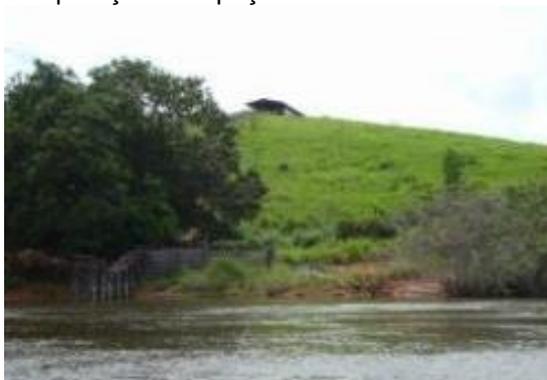
Inspeção Trimestral 5 (maio/2013 - cheia): Área aparentemente estável e sem grandes mudanças em relação às situações anteriores. Notar uma pequena modificação da densidade arbustiva ao lado direito da foto.

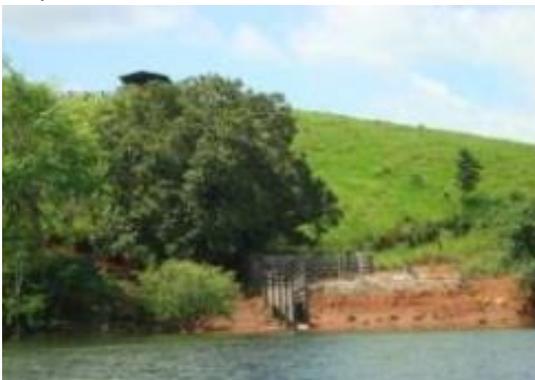
Inspeção Trimestral 6 (agosto/2013 - vazante): Região degradada devido ao desmatamento, uso e ocupação, abertura de estrada de acesso e embarcadouro de animais de corte à margem do rio.

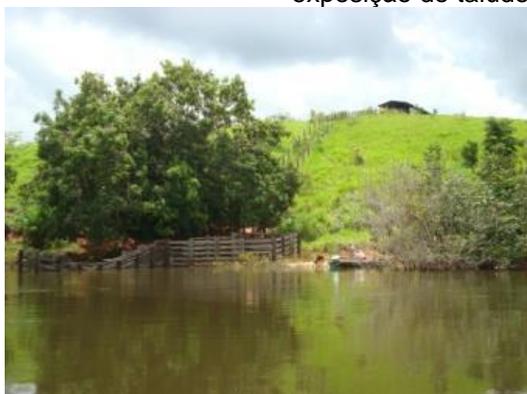
Inspeção Trimestral 9 (abril/2014 - cheia): Área aparentemente estável sob o ponto de vista geotécnico, observando-se ainda uma redução da exposição do talude, devido à elevação do nível do rio.

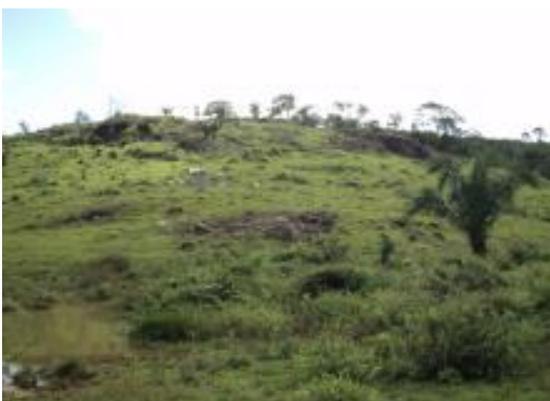
### Exemplo 4 – Ponto ENC50

Inspeção Trimestral 1 (maio/2012 - cheia): Encosta vegetada (pasto) com matacões residuais de rocha do embasamento cristalino quartzo-feldspática na superfície, com possível processo de risco geotécnico associado ao rolamento de matacões.

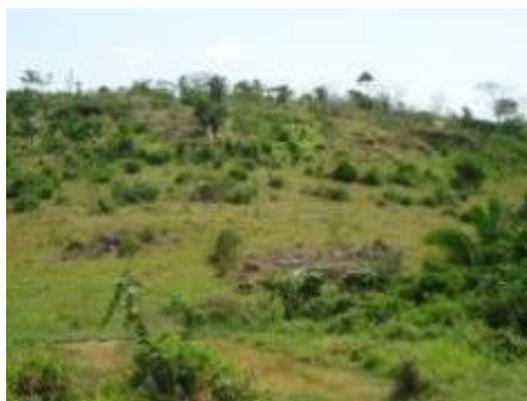
Inspeção Trimestral 2 (agosto/2012 - vazante): Há a perceptível mudança na cobertura vegetal nos casos comparados, sem haver, no entanto, qualquer mudança de origem geotécnica, ou seja, o aparecimento de processos relacionados à erosão, ao rolamento de blocos na encosta.

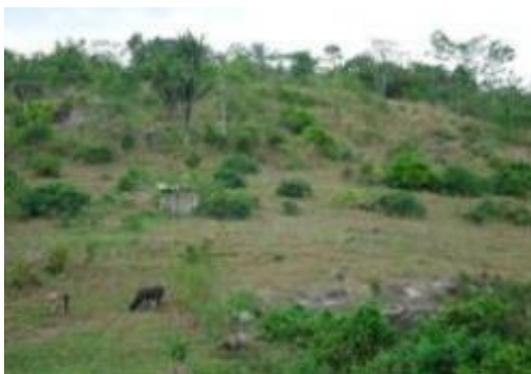
Inspeção Trimestral 3 (novembro/2012 - seca): Não foram observadas alterações em comparação à inspeção anterior.

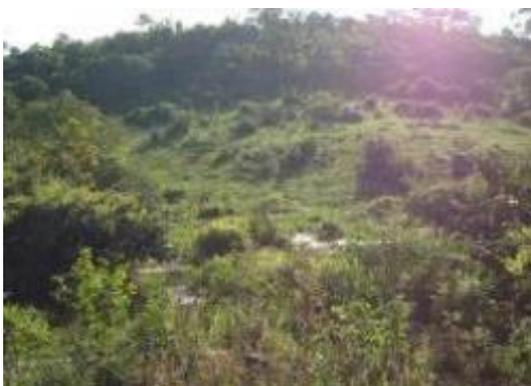
Inspeção Trimestral 5 (maio/2013 - cheia): Área sem alterações.

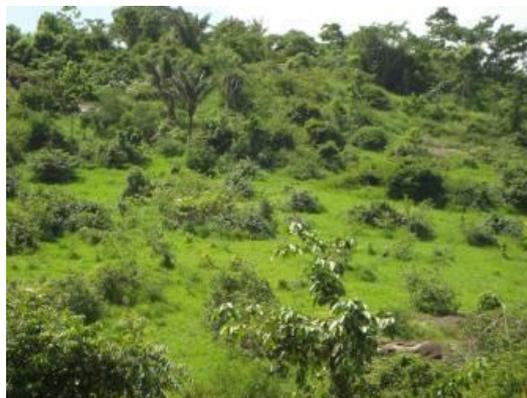
Inspeção Trimestral 8 (janeiro/2014 - enchente): Área estável, sem mudança de risco geotécnico.

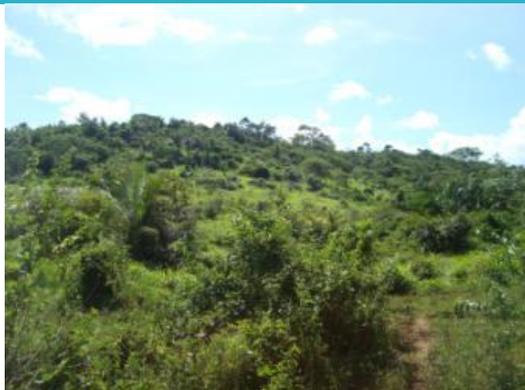
Inspeção Trimestral 9 (abril/2014 - cheia): Área estável, sem mudança de risco geotécnico.

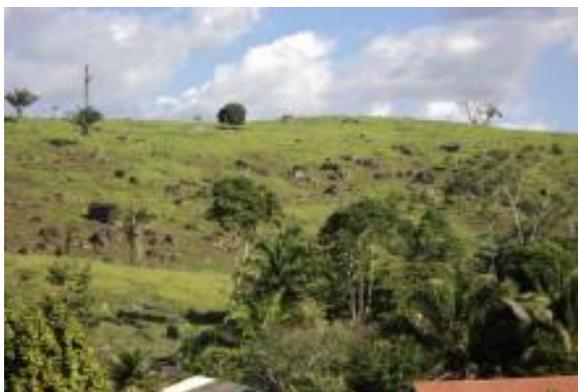
**Exemplo 5 – ponto ENC52**

Inspeção Trimestral 1 (maio/2012 - cheia): Encosta vegetada (pasto) com matacões residuais de rocha cristalina quartzo-feldspática na superfície, com baixo risco geotécnico associado ao rolamento de matacões.

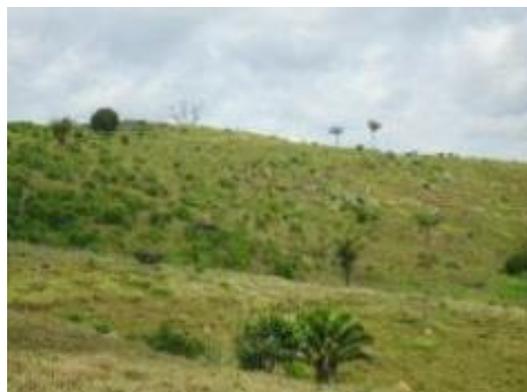
Inspeção Trimestral 2 (agosto/2012 - vazante): Nota-se na situação atual que há um pequeno aumento da cobertura vegetal que dá aparente “redução” da situação de risco geotécnico.

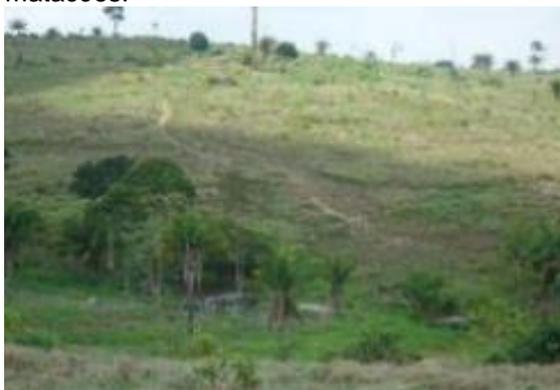
Inspeção Trimestral 3 (novembro/2012 - seca): Não foi observada alteração de origem geotécnica, ou seja, ao aparecimento de processos relacionados à erosão, ou ao rolamento de blocos no talude. Uma pequena redução da pastagem em pontos (lineares) localizados no talude se dá pela ação pastoril (passagem de gado), sem, no entanto, se configurar na mudança do potencial de risco geotécnico global da região.

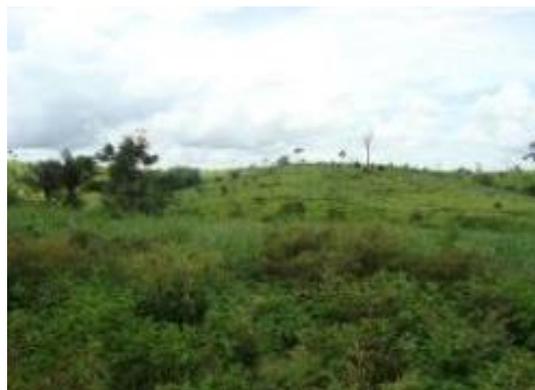
Inspeção Trimestral 4 (fevereiro/2013 - enchente): É nítido o adensamento de gramíneas em toda a região, provavelmente devido à retirada do gado e pela ação das chuvas.

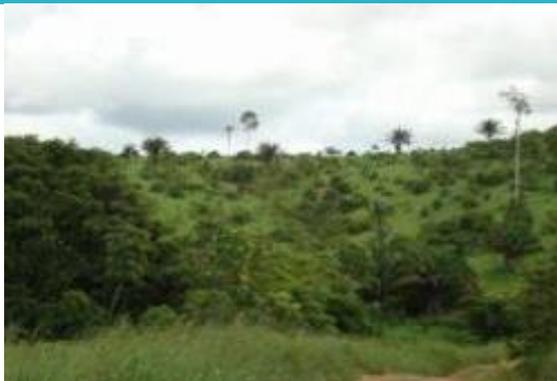
Inspeção Trimestral 5 (maio/2013 - cheia): Área sem alterações.

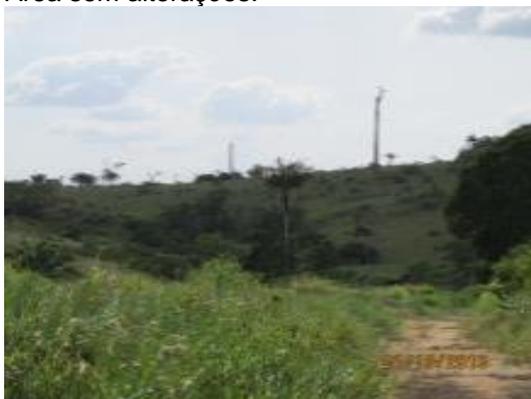
Inspeção Trimestral 7 (outubro/2013 - seca): Área aparentemente estável, sem mudança de risco geotécnico em relação aos valores originais. Vale destacar que o referido trecho do Travessão 45 ficou interditado durante o período de implantação de um bota-fora, sendo que a partir de outubro/2013 foi liberado seu acesso.

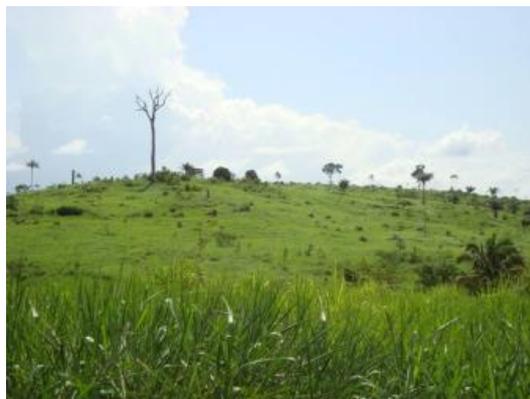
Inspeção Trimestral 8 (janeiro/2014 - enchente): Área aparentemente estável em relação ao risco geotécnico associado ao rolamento de matacões.

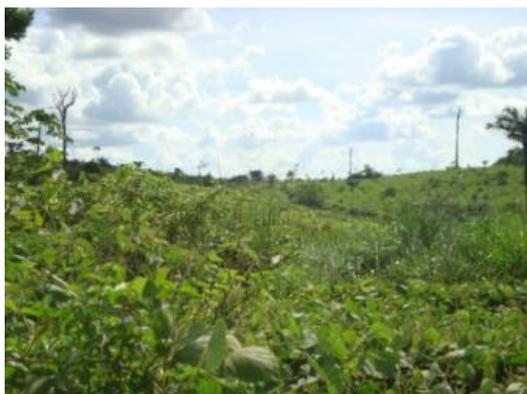
Inspeção Trimestral 9 (abril/2014 - cheia): Área aparentemente estável, sem mudança de risco geotécnico associado ao rolamento de matacões.
