## SUMÁRIO – 3.1 PROGRAMA DE CONTROLE AMBIENTAL INTRÍNSECO

### 3. PLANO AMBIENTAL DE CONSTRUÇÃO

#### 3.1. PROGRAMA DE CONTROLE AMBIENTAL INTRÍNSECO

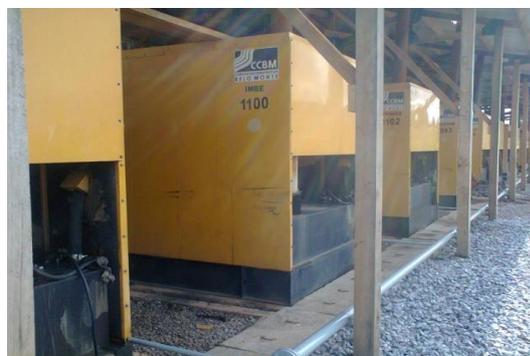
**Figura – 3.1 - 6 – Geradores da subestação Hematita protegidos de ações do tempo e sobre piso impermeabilizado – Pimental.**

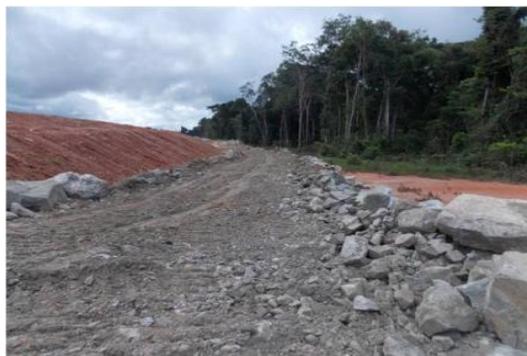
**Figura 3.1 - 8 – Monitoramento talude BF IPJ - Sítio Pimental.**

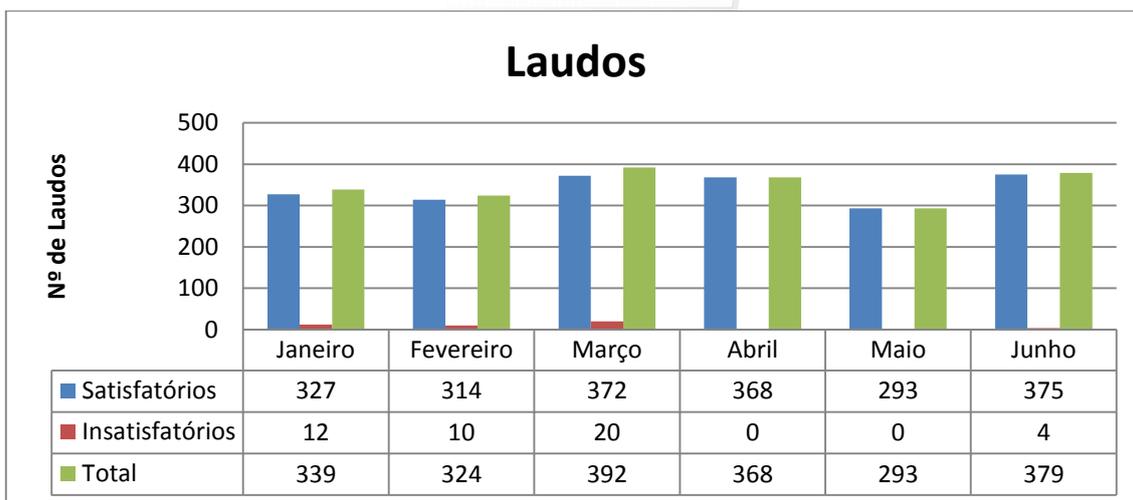
Para os laudos com valores insatisfatórios foram tomadas ações de desativação do bebedouro e higienização para posterior recoleta e análise do laudo. Os que apresentaram parâmetros satisfatórios voltaram a funcionar normalmente; para os demais, o processo de limpeza e recoleta é contínuo até o bebedouro apresentar condições de uso e, caso contrário, é realizada a desmobilização do equipamento. Para evitar possíveis desvios nos resultados de análise dos bebedouros, continuarão a ser reforçadas as ações preventivas na manutenção.

A **Figura 3.1 - 18**, abaixo, apresenta o acompanhamento dos resultados do monitoramento da potabilidade da água dos bebedouros dos canteiros de obra da UHE Belo Monte para o primeiro semestre de 2014. É interessante observar que todos os resultados insatisfatórios praticamente concentraram-se no primeiro trimestre, não sendo verificadas, grosso modo, nos meses subsequentes, o que denota a eficácia das ações corretivas adotadas.

**Figura 3.1 - 18 – Gráfico de acompanhamento dos resultados de potabilidade dos bebedouros – UHE Belo Monte.**

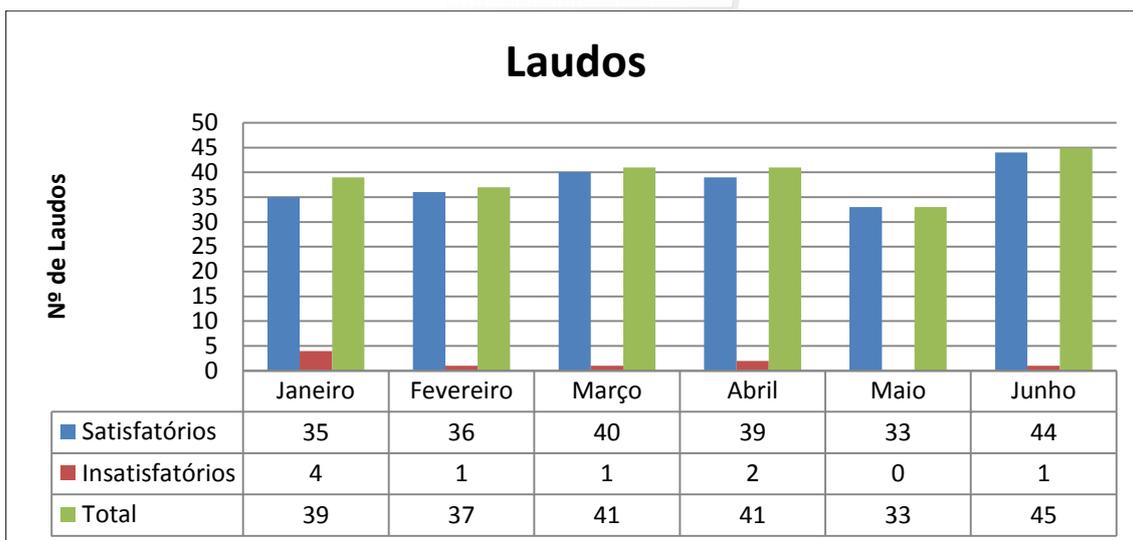
A **Figura 3.1 - 19**, abaixo, apresenta o acompanhamento dos resultados do monitoramento da potabilidade da água tratada nas ETA's nos canteiros de obra da UHE Belo Monte no primeiro semestre de 2014.

**Figura 3.1 - 19 – Gráfico de acompanhamento dos resultados de potabilidade da água tratada nas ETAs – UHE Belo Monte.**

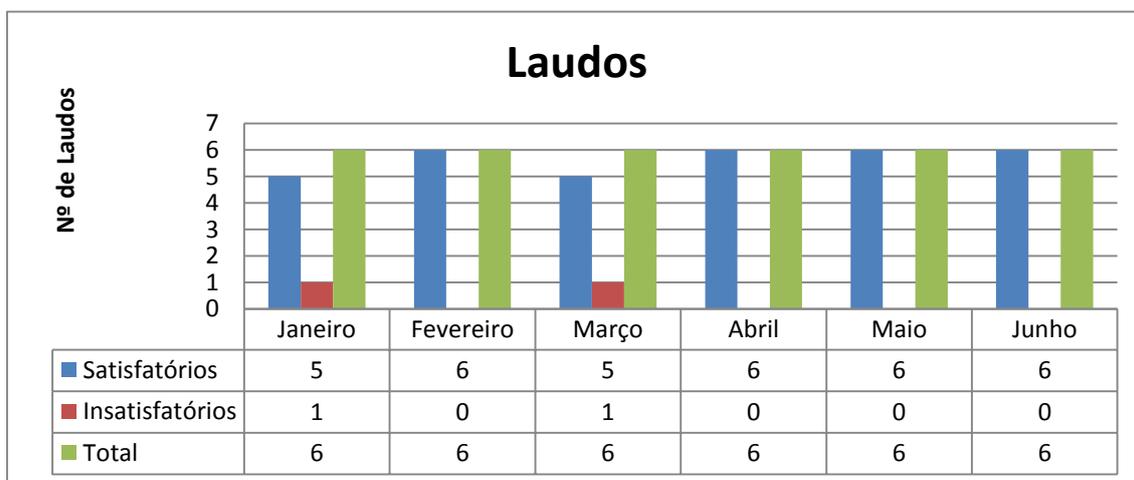
A **Figura – 3.1 – 20** apresenta o gráfico de acompanhamento dos resultados das análises de efluentes tratados nas ETE's.

**Figura 3.1 - 20 – Gráfico de acompanhamento dos resultados das análises de efluentes tratados nas ETE's – UHE Belo Monte.**

A análise integrada dos resultados demonstrou que, dos 18 laudos gerados nas campanhas de amostragens dos efluentes domésticos na saída das estações, apenas dois apresentaram valores fora dos padrões de lançamento estabelecidos na Resolução CONAMA nº 430/2011 no primeiro semestre de 2014, sendo os valores de DBO no mês de janeiro em Canais e no mês de março em Belo Monte, demonstrando uma eficiência de 89% nos sistemas de tratamento, um pouco inferior àquela obtida no semestre anterior, conforme explicitado no item “Antecedentes” deste relatório.

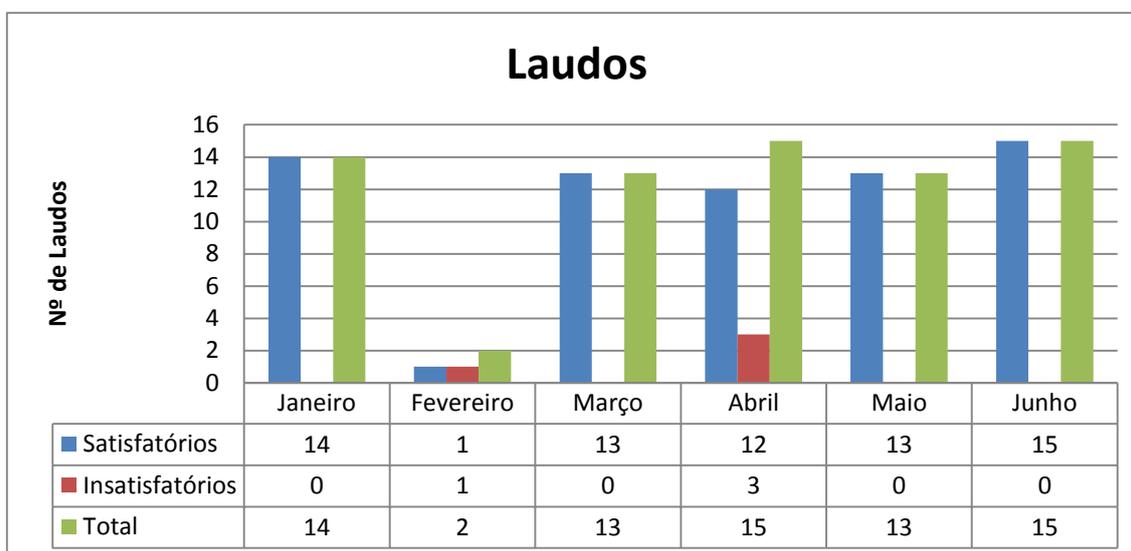
A **Figura 3.1 - 23** traz o gráfico de acompanhamento dos resultados dos efluentes tratados.

**Figura 3.1 - 23 – Gráfico de acompanhamento dos resultados dos efluentes industriais tratados.**

A análise dos gráficos demonstra que, do total de 72 laudos gerados nas campanhas de amostragens dos efluentes, quatro apresentaram resultados de análise com valores fora dos padrões de lançamento estabelecidos na Resolução CONAMA nº 430/2011, sendo dois no Sítio Canais e Diques, um no Sítio Pimental e um no Sítio Belo Monte, demonstrando, desta forma, uma eficiência de 94% dos sistemas de tratamento. Para os pontos onde o padrão não foi atingido, as ações foram a intensificação na limpeza das caixas separadoras de água e óleo e as reanálises dos pontos amostrados.

Vale ainda ressaltar, à luz do gráfico ilustrado na **Figura 3.1 - 23**, que os resultados insatisfatórios estiveram concentrados em dois meses, apresentado maior representatividade no mês de abril/14, e já não sendo notificados nos dois meses subsequentes, demonstrando a eficácia das ações corretivas adotadas.

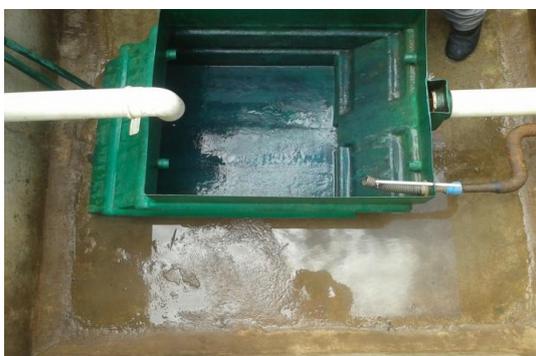
**Figura 3.1 - 24 – Caixa separadora de água e óleo após a realização de limpeza periódica – Sítio Canais e Diques.**

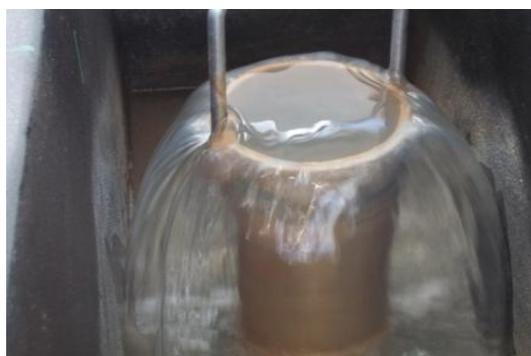
**Figura 3.1 - 25 – Saída do efluente tratado da caixa separadora de água e óleo da oficina de equipamentos pesados – Sítio Canais e Diques.**
