SUMÁRIO – 3.2 PROGRAMA DE RECUPERAÇÃO DE ÁREAS

3. PLANO AMBIENTAL DE CONSTRUÇÃO

3.2. PROGRAMA DE RECUPERAÇÃO DE ÁREAS

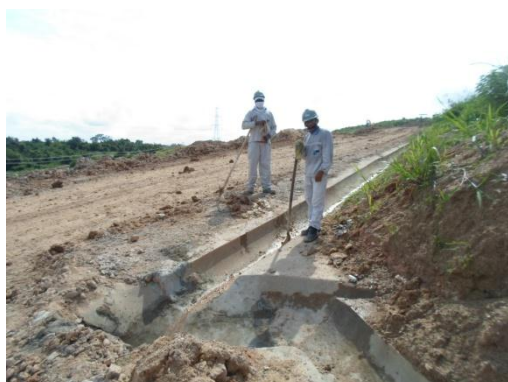
Figura 3.2 – 1 - Manutenção do sistema de drenagem, limpeza de canaletas, BF-03/06, Unidade Belo Monte.

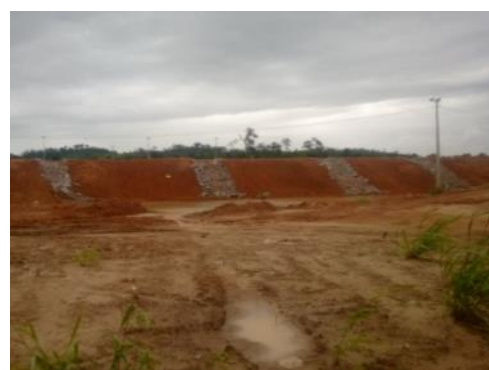
Figura 3.2 – 2 - Descida d'água e bacia de sedimentação Dique 13 – Canteiro Bela Vista, Unidade Canais e Diques.

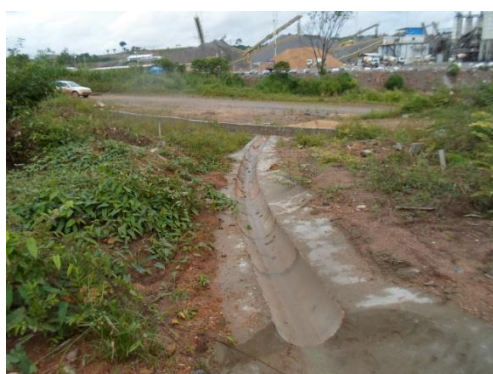
Figura 3.2 – 3 - Canaletas de drenagens após a limpeza das mesmas, Bota Fora 03/06, Unidade Belo Monte.

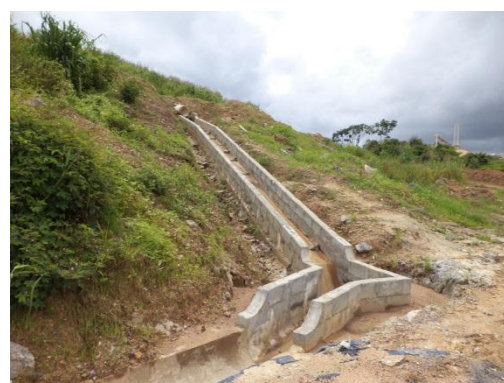
Figura 3.2 – 4 - Descida d'água no BF 03/06, Unidade Belo Monte.

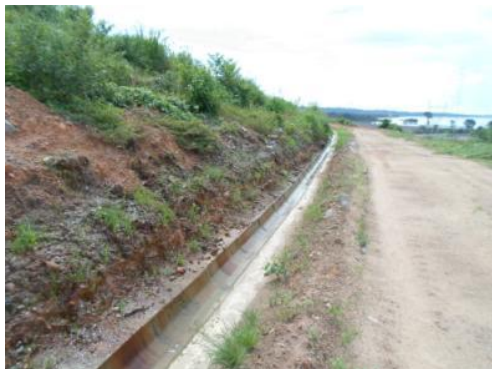
Figura 3.2 – 5 - Canaleta de drenagem ao longo do Bota Fora 03/06, Unidade Belo Monte.

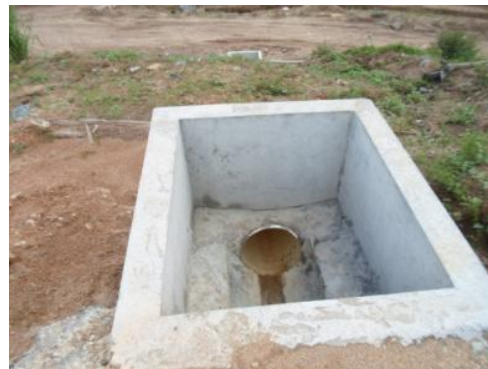
Figura 3.2 – 6 - Descida d'água implantada no BF-03/06, Unidade Belo Monte.

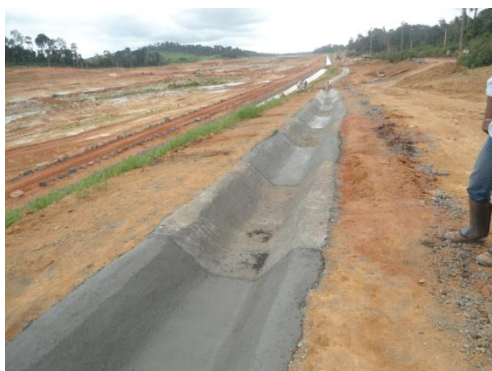
Figura 3.2 – 7 - Canaleta de drenagem ao longo do canal de derivação, Unidade Canais e Diques.

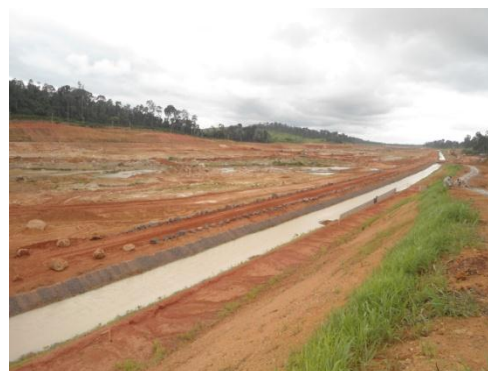
Figura 3.2 – 8 - Vista geral do canal de derivação durante o período de execução das canaletas de drenagem, Unidade Canais e Diques.

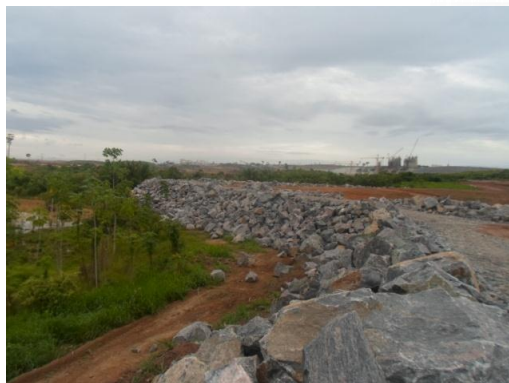
Figura 3.2 – 9 - Finalização da implantação de enrocamento de talude, Bota Fora 05, Unidade Belo Monte.

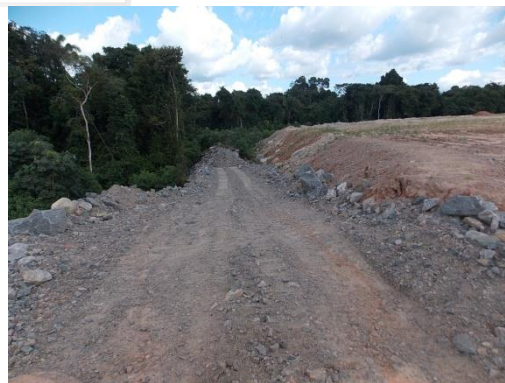
Figura 3.2 – 10 - Implantação de enrocamento de talude, Bota Fora IPJ, Unidade Pimental.

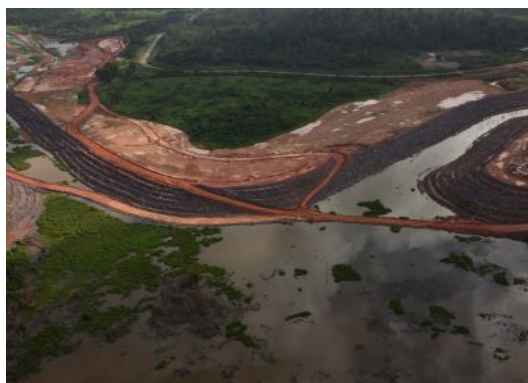
Figura 3.2 – 11 - Implantação de enrocamento no sistema de drenagem do BF-33, Unidade Canais e Diques.

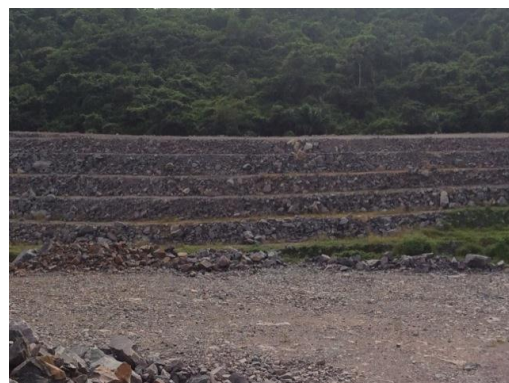
Figura 3.2 – 12 - Implantação de enrocamento de proteção no BF-10, Unidade Canais e Diques.

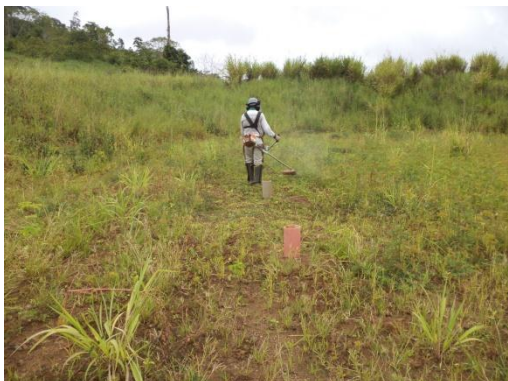
Figura 3.2 – 29 - Execução da atividade de roçada (limpeza) no BF-36B – Unidade Canais e Diques.

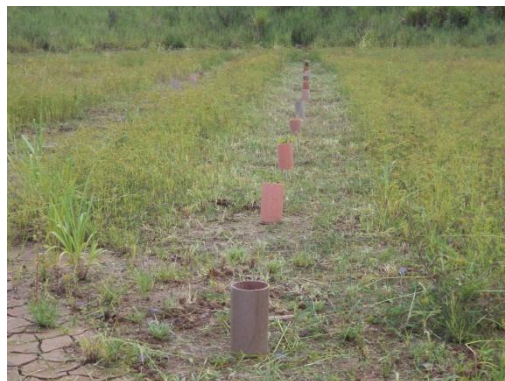
Figura 3.2 – 30 - Área de plantio após realização roçada no BF-36B – Unidade Canais e Diques.

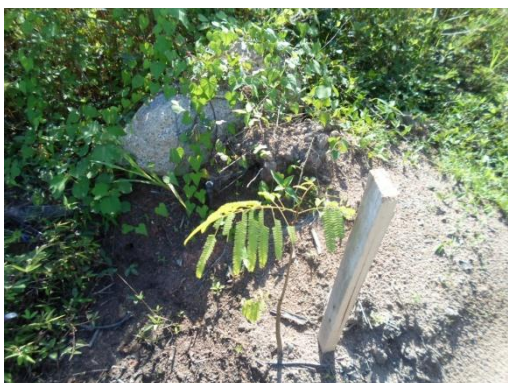
Figura 3.2 – 31 - Atividade de coroamento no BF3/6 – Unidade Belo Monte.

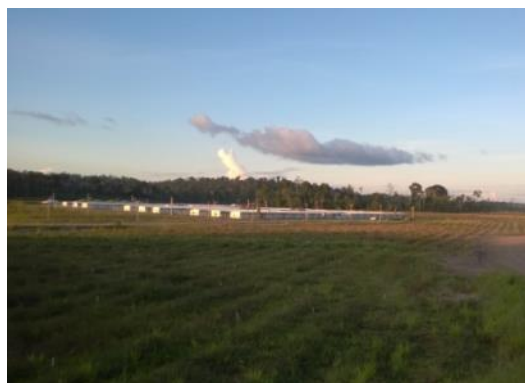
Figura 3.2 - 32 - Área após plantio e estaqueamento, no BF-36B – Unidade Canais e Diques.

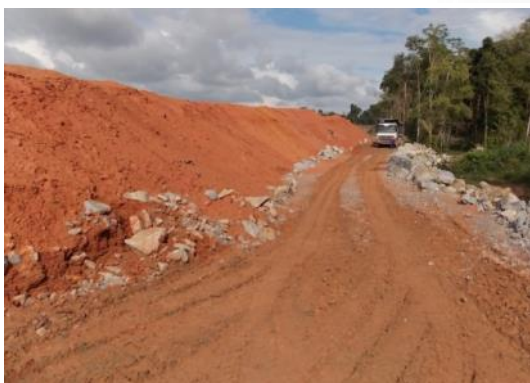
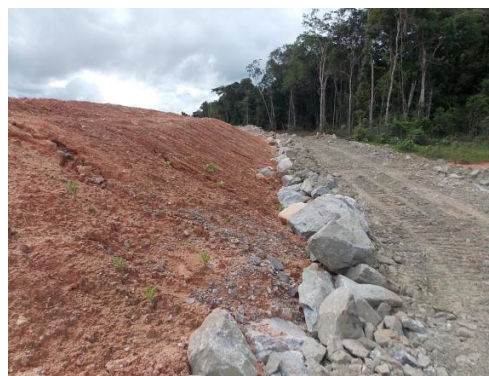
A análise dos resultados identificou a presença de processos erosivos no BF3/6 (Unidade Belo Monte) e nos BFs 17, 18, 36B, 37 e 38 (Unidade Canais e Diques). As ações corretivas serão implantadas no período de estiagem. Também foi verificada a presença de processos erosivos no BF-IPJ (Unidade Pimental), o qual está sendo corrigido através da conformação do talude e elevação do enrocamento no local.

Figura 3.2 – 33 - Vista parcial do BF-IPJ, em processo de correção das erosões – Unidade Pimental.

Figura 3.2 – 34 - Vista parcial do BF-IPJ, em processo de correção das erosões – Unidade Pimental.
