**CAPÍTULO 2 – ANDAMENTO DO PROJETO BÁSICO AMBIENTAL**

**Anexo 10.3 – 5 – Registro Fotográfico dos Pontos de Monitoramento**

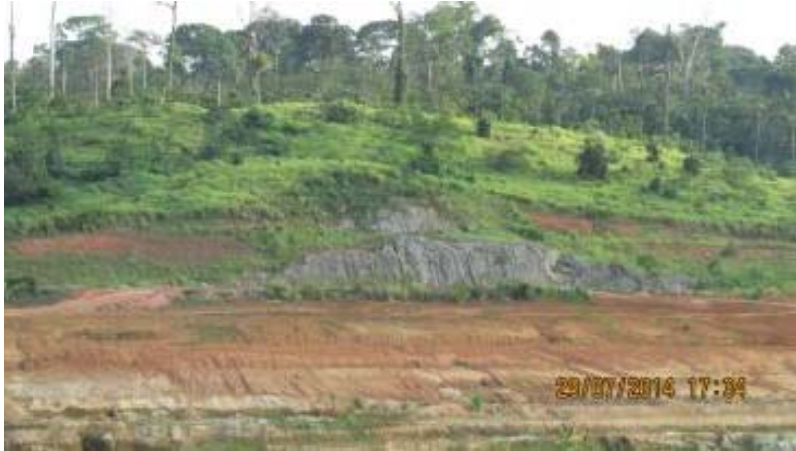
Ponto		Coordenadas UTM (fuso 22)		Solo	FOTOGRAFIAS
ENC 60		403813	9635511	Latossolo Vermelho Amarelo Distrófico	
Descrição - Reservatório Intermediário	Vistoria – Julho/2014	<p>Área aparentemente estável em relação à última vistoria. Contudo, o talude apresenta solo exposto e sulcos erosivos localizados.</p>

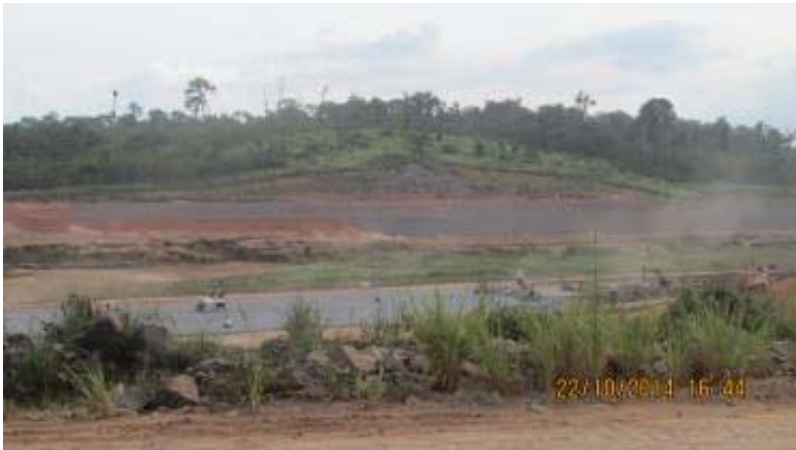
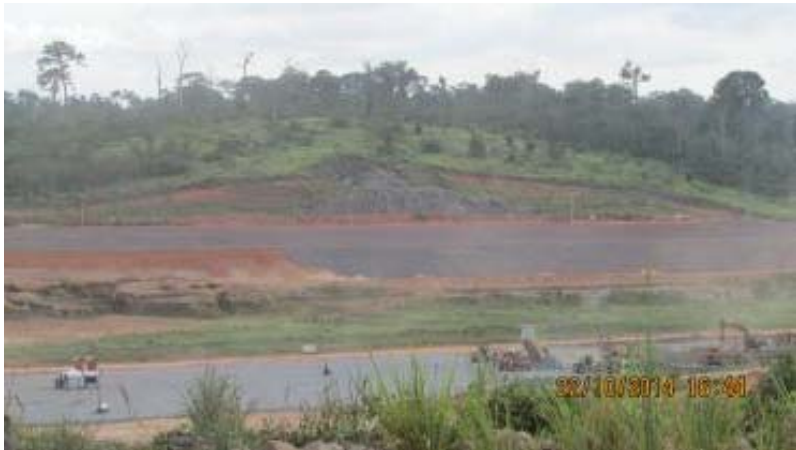
Vistoria – outubro/2014	<p>Área aparentemente estável. Já se pode observar o avanço da obra do canal de derivação, onde está sendo colocado material para contenção do talude. Necessidade de obras de drenagem e revegetação para não haver deterioração das condições geotécnicas.</p>

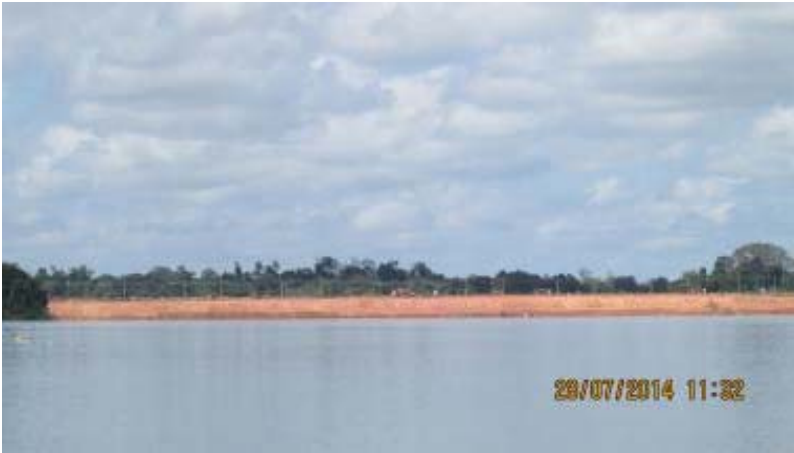
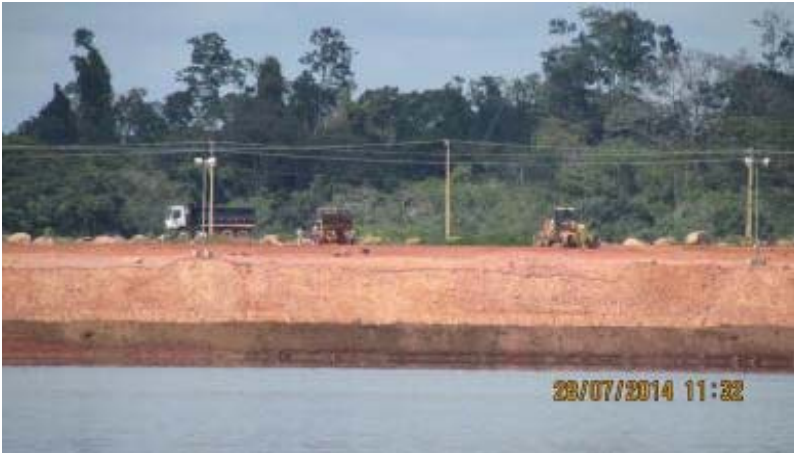
Ponto		Coordenadas UTM (fuso 22)		Solo	FOTOGRAFIAS
R 16		398274	9620196	Neossolo Flúvico	
Descrição - Reservatório	Vistoria – julho/2014	<p>Área aparentemente estável em relação à última vistoria.</p>

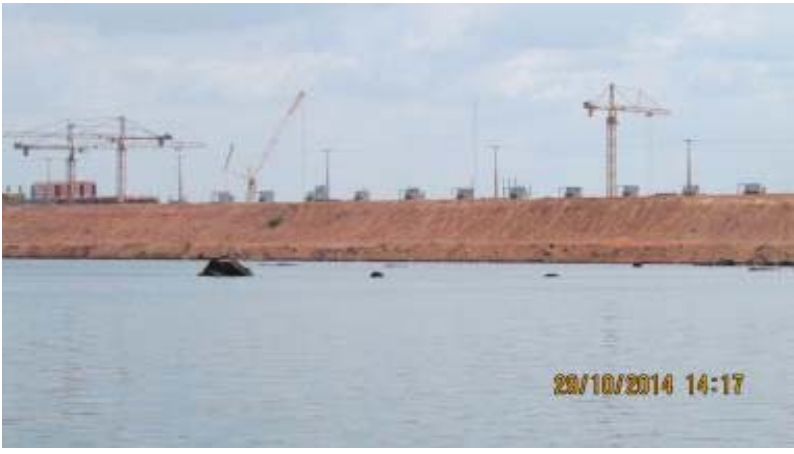
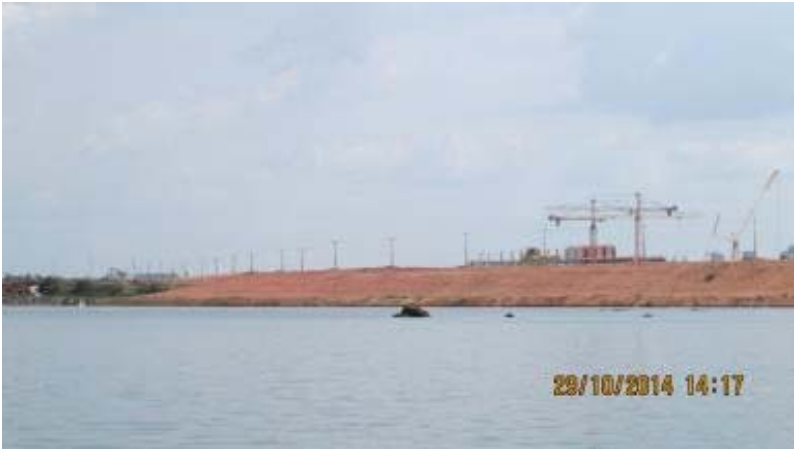
Vistoria – outubro/2014	<p>Área aparentemente estável em relação à última vistoria. Contudo, devido ao talude exposto deve-se manter monitoramento. Ressalta-se novamente aqui a necessidade de obras de proteção do talude e drenagem, para evitar deterioração das condições geotécnicas das margens.</p>

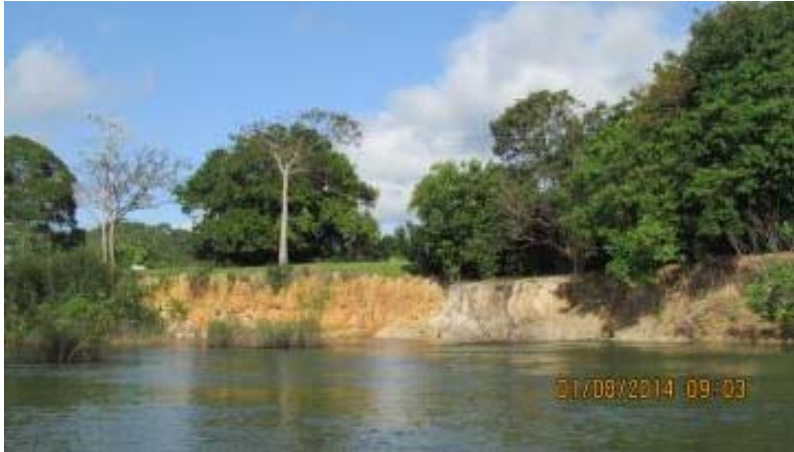
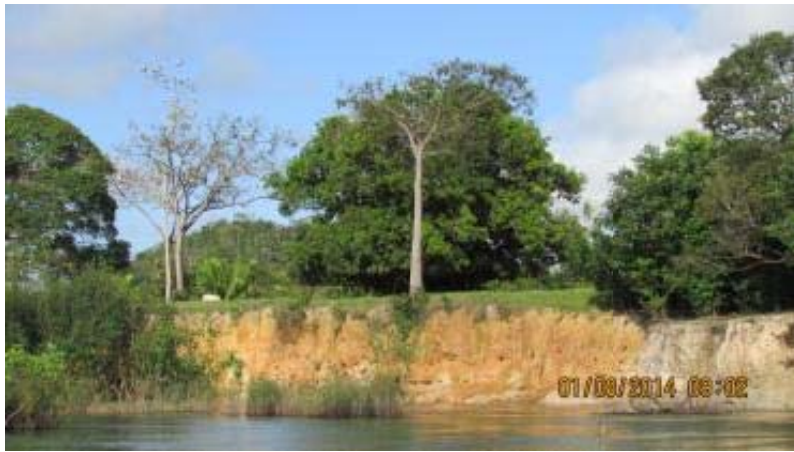
Ponto	Coordenadas UTM (fuso 22)		Solo	FOTOGRAFIAS	
	R 32	363075	9633642		Neossolo Flúvico
Descrição - Reservatório	Vistoria – julho/2014	<p>Área aparentemente estável. Devido à diminuição do nível do rio em relação à vistoria anterior, observa-se talude com solo expostos e sulcos erosivos.</p>

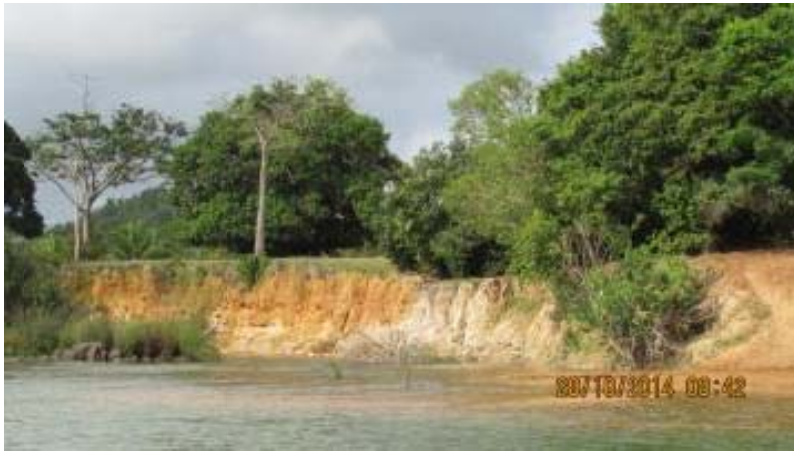
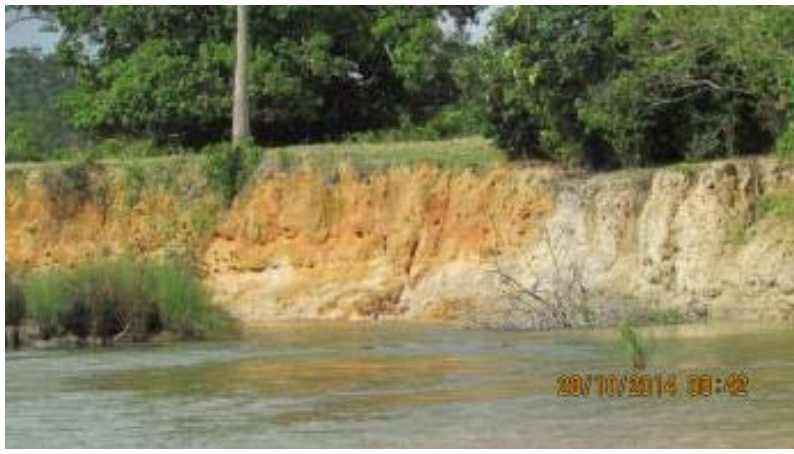
Vistoria – outubro/2014	<p>Área aparentemente estável. Observa-se talude com solo expostos e sulcos erosivos. Assim, deve-se manter o monitoramento da área. Região em processo ativo de erosão que poderá ter as condições deterioradas caso haja ondas do reservatório incidentes nas margens, nas condições futuras de operacionalidade da UHE.</p>

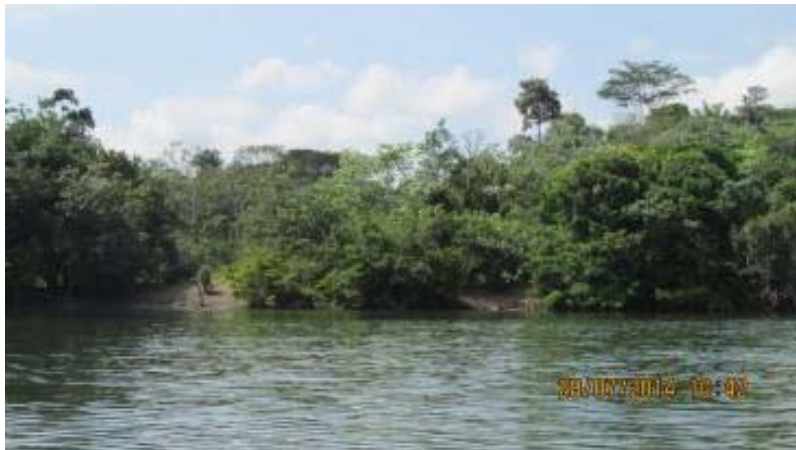
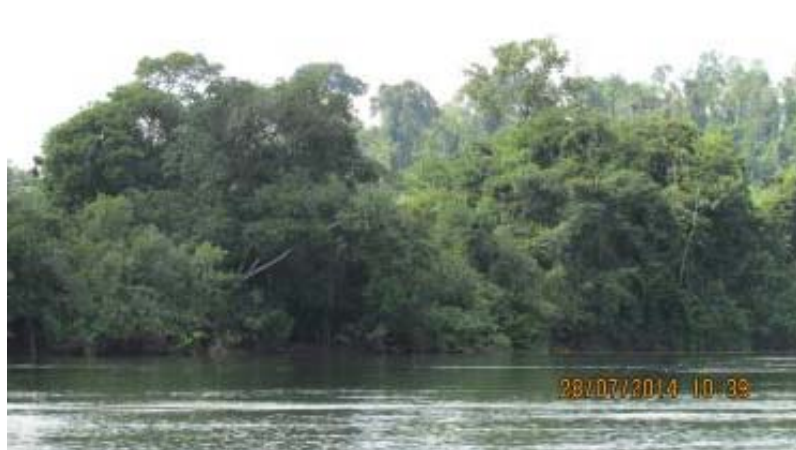
Ponto		Coordenadas UTM (fuso 22)		Solo	FOTOGRAFIAS
ENC 24		389074	9632623	Nitossolo Háplico eutrófico	
Descrição - Reservatório	Vistoria – julho/2014	Área aparentemente estável.

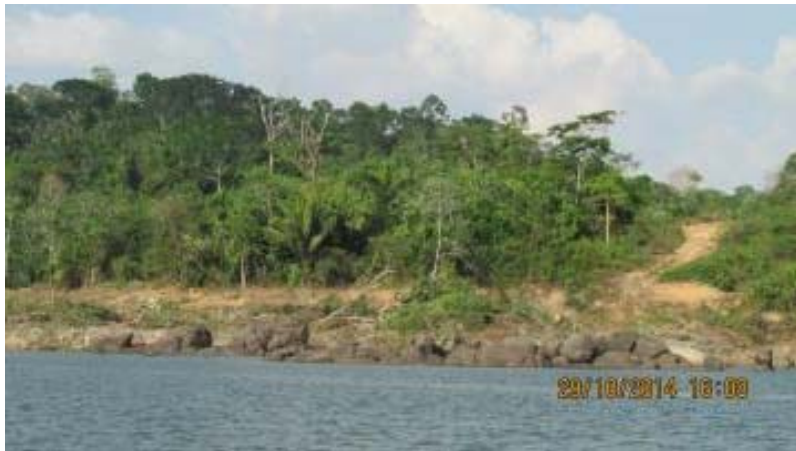
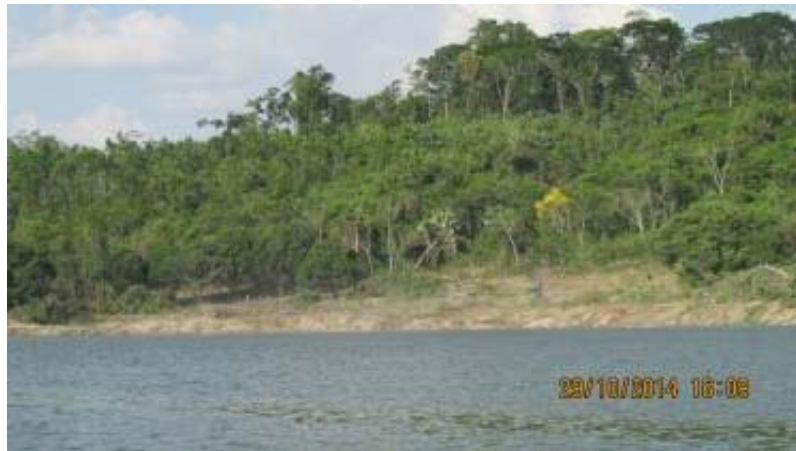
Vistoria – outubro/2014	<p>Área aparentemente estável. Devido à diminuição do nível do rio observam-se blocos de rocha e talude exposto. Entretanto, nota-se que houve o aparecimento (ou expansão) de uma estrada marginal até a margem do reservatório que, se não for protegida adequadamente com drenagem e proteção superficial, poderá iniciar um processo de deterioração geotécnica.</p>

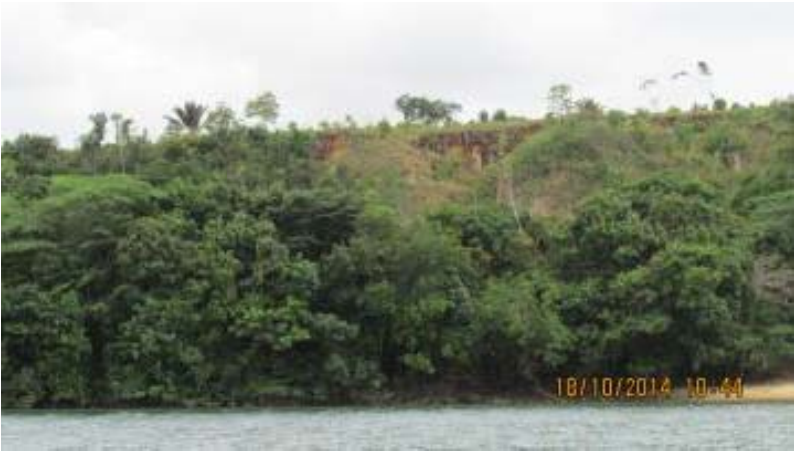
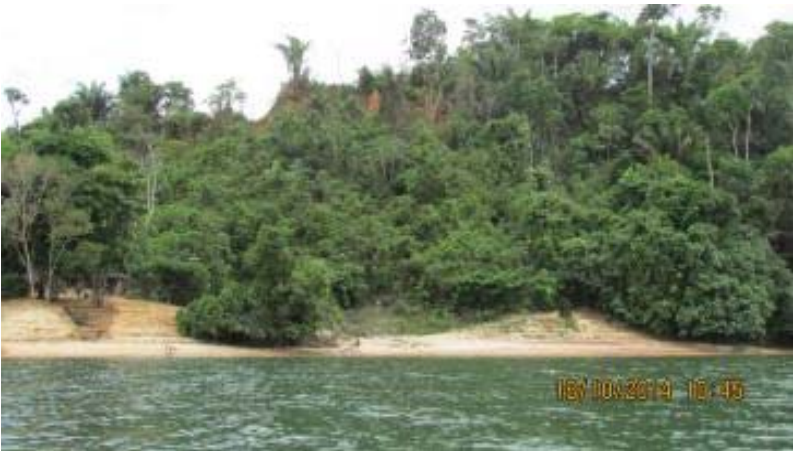
Vistoria – outubro/2014	<p>Área aparentemente estável. Entretanto trata-se de região já comentada em relatórios anteriores da presença de falésias e taludes em processo de erosão por efeito pluvial.</p>

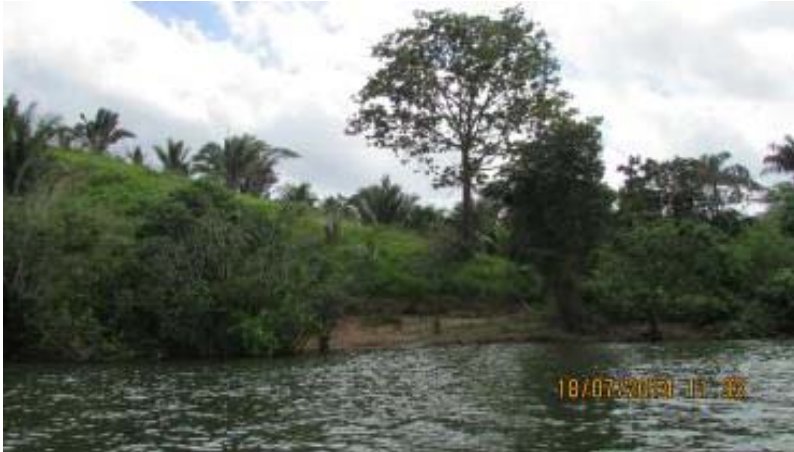
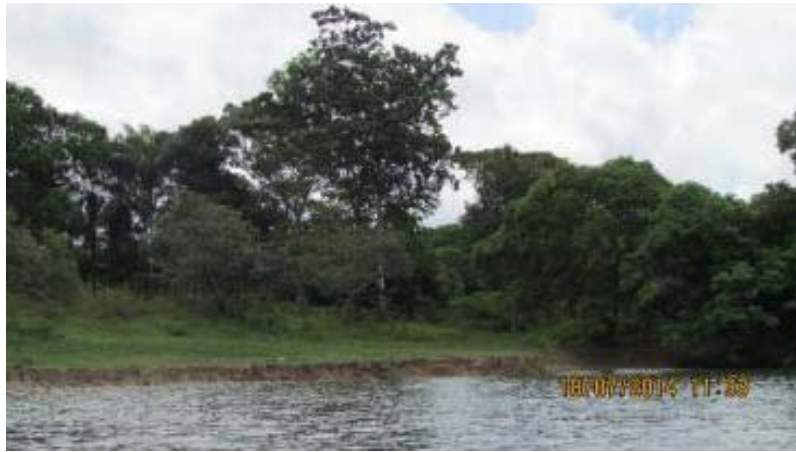
Ponto		Coordenadas UTM (fuso 22)		Solo	FOTOGRAFIAS
CS 18		408838	9666163	Latossolo Vermelho-amarelo distrófico	
Descrição – Canal de Saída/Fuga	Vistoria – julho/2014	<p>Área aparentemente estável. Devido ao rebaixamento do nível do rio observa-se parcialmente o talude submerso na vistoria anterior.</p>

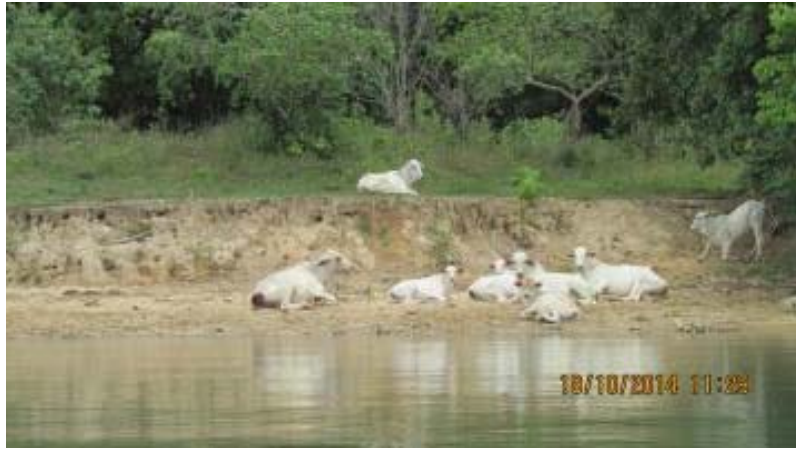
Vistoria – outubro/2014	<p>Área aparentemente estável. Devido ao rebaixamento do nível do rio observa-se maior exposição do talude e a zona de praia em relação à vistoria anterior. Local típico donde se observa que a presença de gado interfere com as condições locais, deteriorando as características geotécnicas e gerando um potencial para início de sulcos erosivos em região previamente estabilizada.</p>

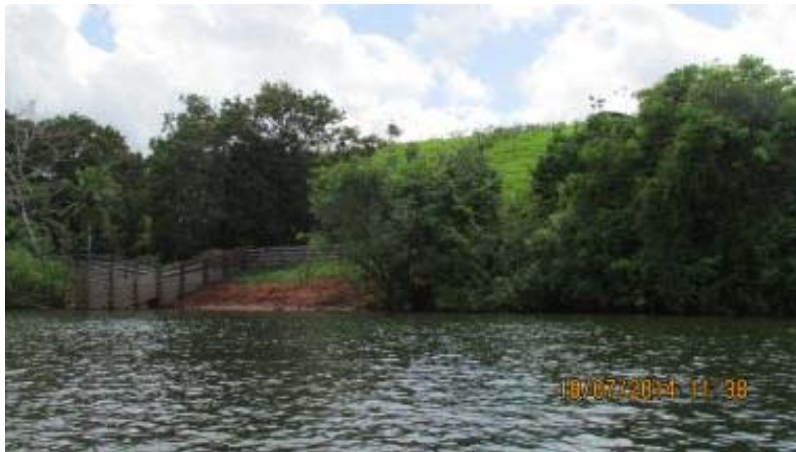
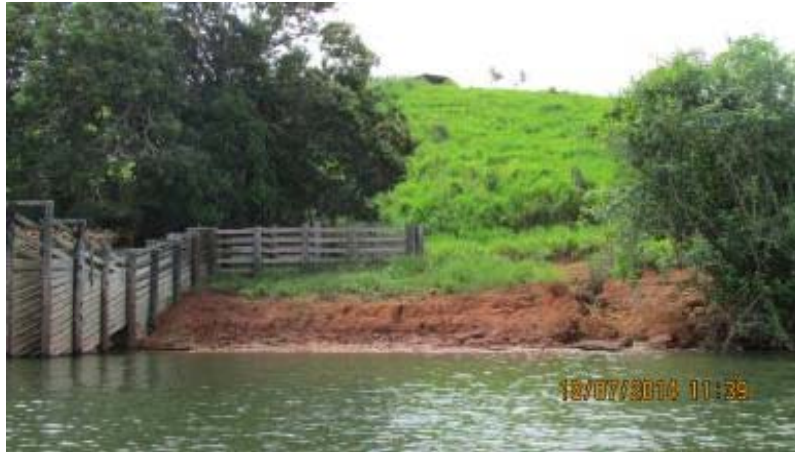
Ponto		Coordenadas UTM (fuso 22)		Solo	FOTOGRAFIAS
CS 20		407758	9667109	Latossolo Vermelho-amarelo distrófico	
Descrição – Canal de Saída/Fuga	Vistoria – julho/2014	<p>Área aparentemente estável. Devido ao rebaixamento do nível do rio observa-se o talude submerso na vistoria anterior.</p>

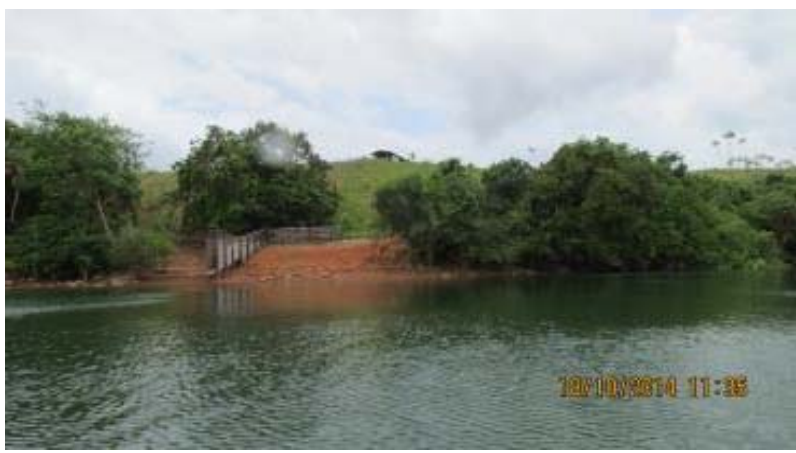
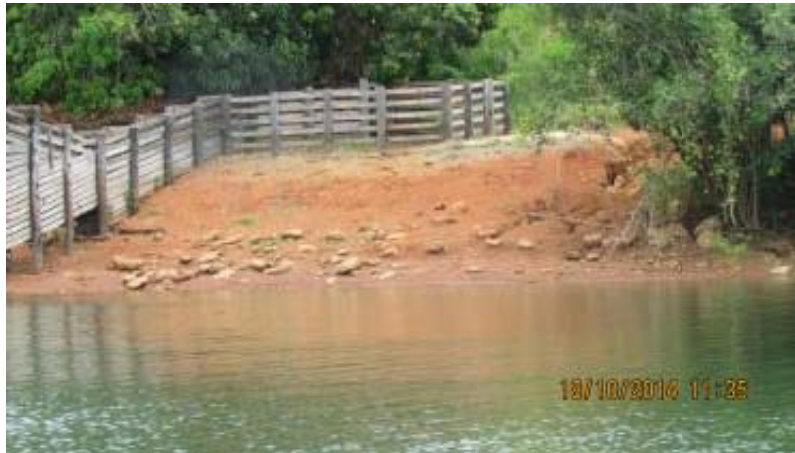
Vistoria – outubro/2014	<p>Área aparentemente estável. Devido ao rebaixamento do nível do rio observa-se maior exposição do talude em relação à vistoria anterior. Observa-se, no entanto, que em comparação com a vistoria anterior, os processos erosivos naturais da variação da maré condicionaram o talude de margem a uma situação de maior estabilidade, com menor inclinação.</p>

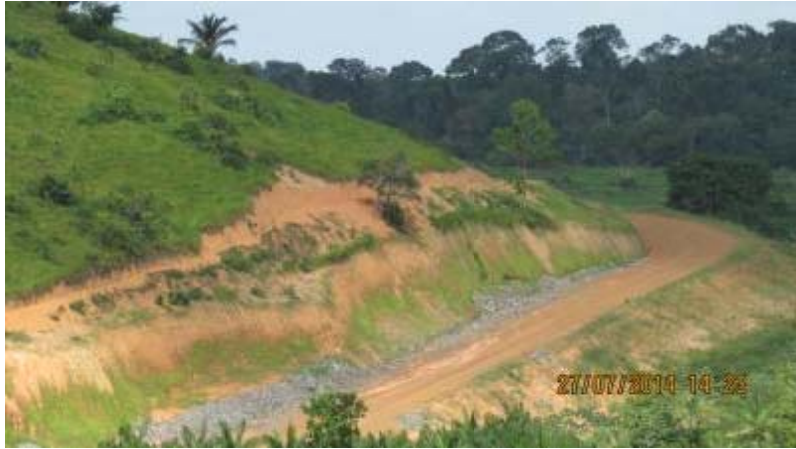
Ponto		Coordenadas UTM (fuso 22)		Solo		FOTOGRAFIAS
		CS 25	406900	9648104	Nitossolo Háplico Eutrófico	
Descrição – Canal de Saída/Fuga	Vistoria – julho/2014	<p>Área em processo de estabilização. Observa-se adensamento vegetal no talude, o que auxilia na contenção da erosão, preservando a sustentação do terreno.</p>

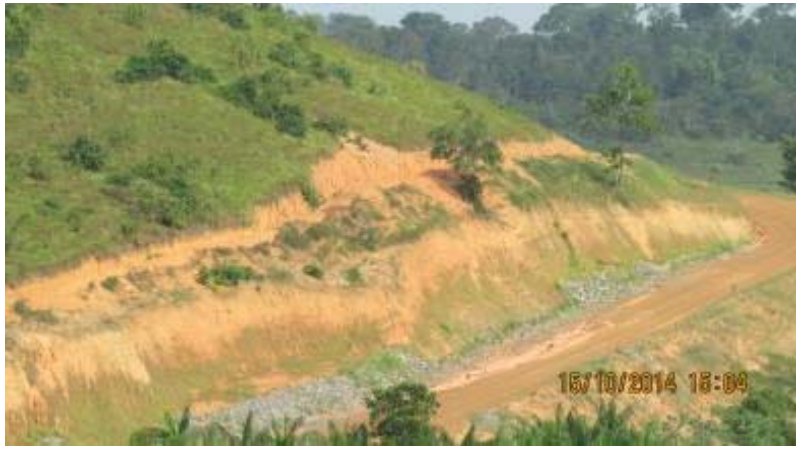
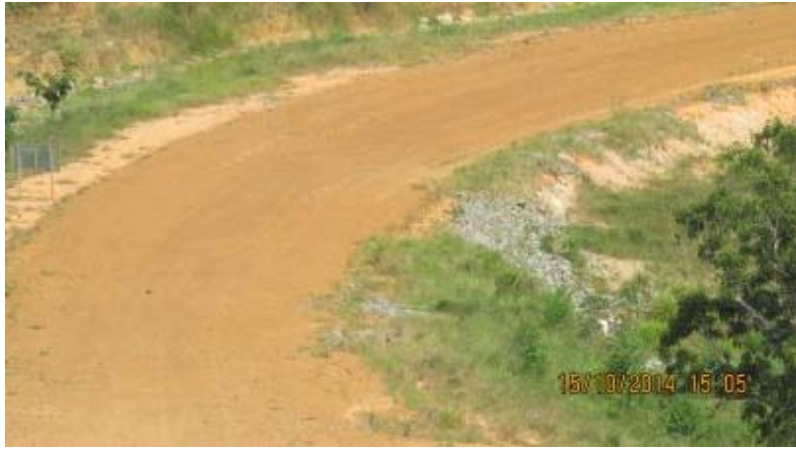
Vistoria – outubro/2014	<p>Área continua em processo de estabilização. Manter monitoramento, já que o talude apresenta partes com solo exposto.</p>
