# SUMÁRIO – 10.3 PROGRAMA DE MONITORAMENTO DA ESTABILIDADE DAS ENCOSTAS MARGINAIS E PROCESSOS EROSIVOS

### 10.3. PROGRAMA DE MONITORAMENTO DA ESTABILIDADE DAS ENCOSTAS MARGINAIS E PROCESSOS EROSIVOS

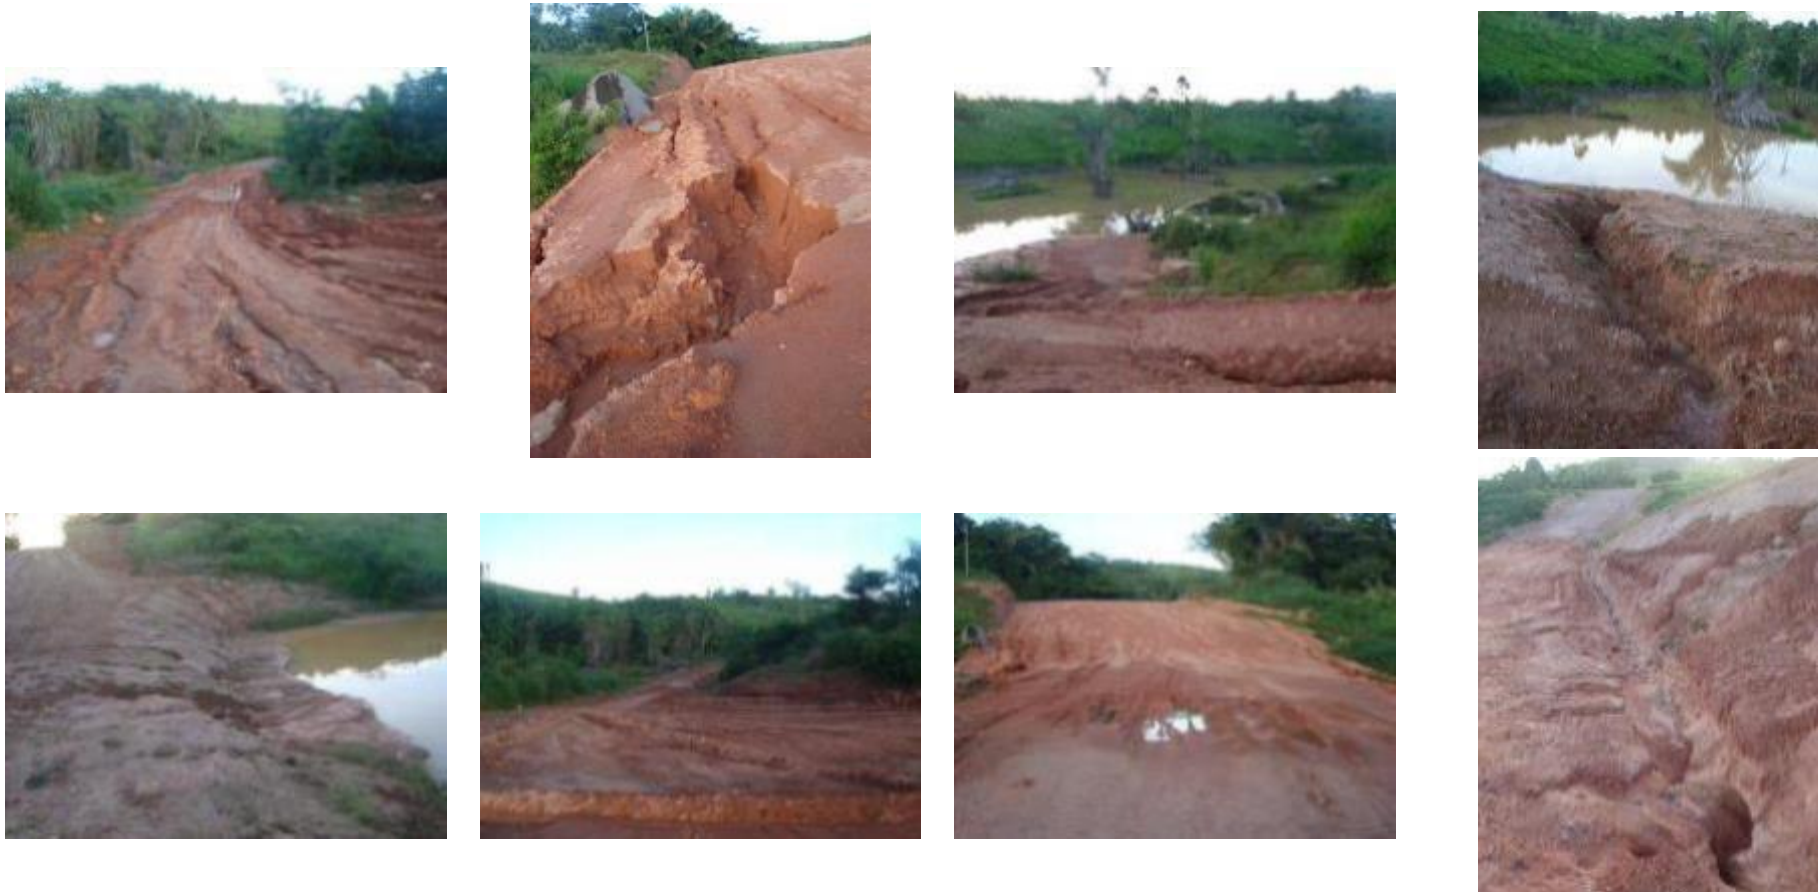
A **Figura 10.3 - 2** ilustra a área próxima ao ponto monitorado ENC44 (localização apresentada no **Anexo 10.3 - 2**), localizado na região de construção do Dique 14E, na qual foram detectados processos erosivos ativos em uma estrada antiga/desativada (inspeção realizada em maio/2013) próxima ao canteiro Bela Vista (coordenadas UTM 416825/9637308), que apresentava muitos sulcos erosivos ativos em região recoberta por Nitossolo Háplico eutrófico.

**Figura 10.3 - 2 – Região próxima ao Canteiro Bela Vista (Diques 14E e 14D), com processos erosivos ativos em função da remoção da vegetação, que acarretou, com ação das águas pluviais, a movimentação de terra e o aparecimento de sulcos erosivos. Coordenadas UTM Sad69 – 22s 416.825 / 9.637.308. Inspeção realizada em maio/2013.**

Enfatiza-se que, apesar de se tratar de uma região que ficará dentro da área alagada do Reservatório Intermediário, recomenda-se a continuidade do monitoramento deste e dos outros pontos circunvizinhos (ENC41, ENC42, ENC43, ENC48) para acompanhamento e caracterização, com mais acuidade, dos materiais terrosos existentes nesta região e que formarão os futuros taludes e/ou encostas marginais do Reservatório Intermediário após o enchimento. Este contínuo monitoramento propiciará a detecção de potencialidades ao aparecimento ou não de processos erosivos nesses materiais terrosos.

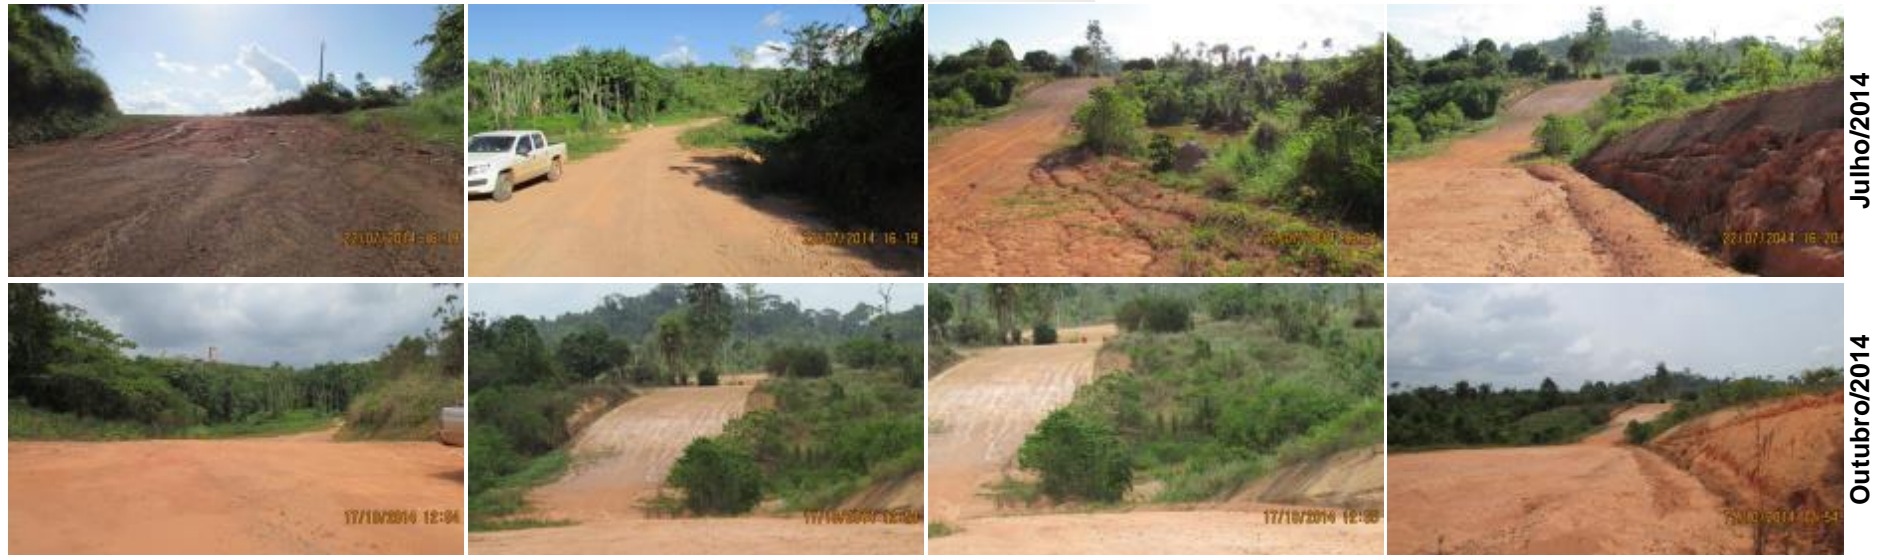
Na **Figura 10.3 - 3** pode se observar melhora perceptível da situação da área, em termos de estabilidade geotécnica em relação à prévia condição de outubro/2013 (quando foi observada a realização de ações corretivas de caráter temporário no local). Ressalta-se que esta região está situada em área que ficará dentro do Reservatório Intermediário e as medidas corretivas, de caráter provisório, foram tomadas para melhorias das condições de acesso à região de influência para construção dos Diques, no caso específico Dique 14D e, principalmente, Dique 14E.

Figura 10.3 - 3 – Situação da área ilustrada na Figura 10.3 - 2, nas inspeções realizadas em julho e outubro de 2014.

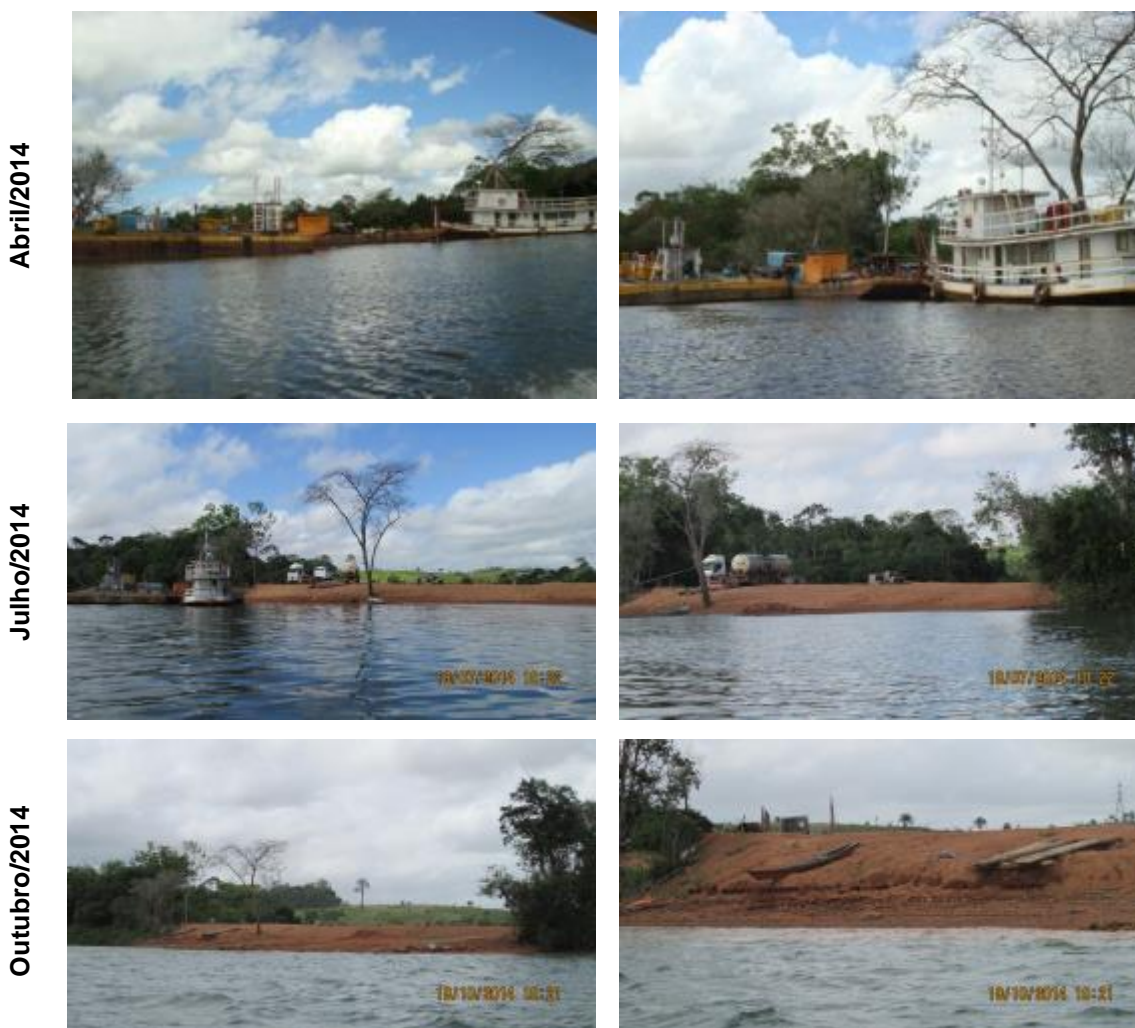
**Figura 10.3 - 4 – Ilustrações do ponto cadastrado para monitoramento - CS23.**

A **Figura 10.3 - 4** ilustra o ponto CS23, situado a jusante da Casa de Força Principal, onde se verificou intensa ação antrópica na margem esquerda do rio Xingu, em uma área privativa fora dos limites das interferências associadas à implantação da UHE Belo Monte, para construção de um atracadouro na área industrial do município de Vitória do Xingu (localização apresentada no **Anexo 10.3 - 3**). O monitoramento deste ponto tem como objetivo verificar suas condições, em relação ao possível desenvolvimento de processos erosivos devido à retirada de cobertura vegetal e à movimentação de terra relacionada às obras para construção do referido atracadouro, mesmo que não tenha quaisquer interferências geradas pelo empreendimento hidrelétrico em tela.

Durante a última inspeção trimestral (outubro/2014), observou-se que, devido ao rebaixamento do nível do rio, o talude encontrava-se mais exposto, porém a área apresenta-se aparentemente estável.

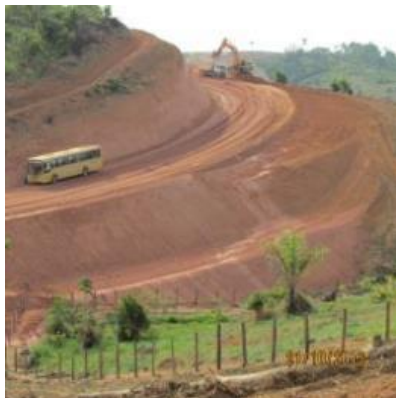
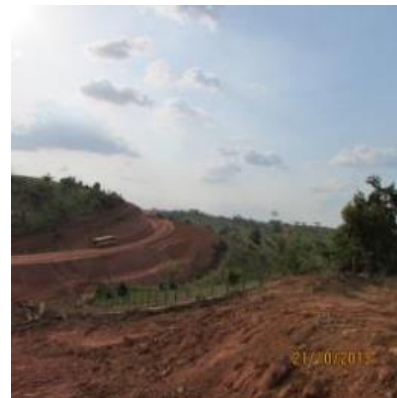
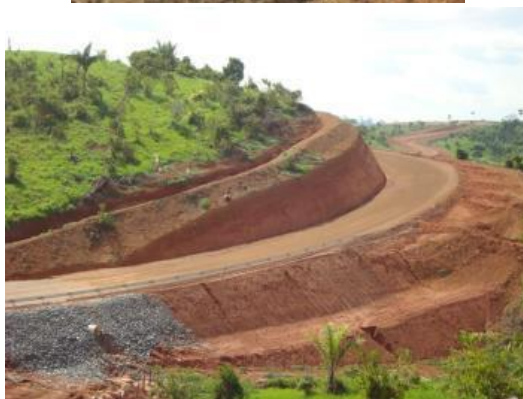
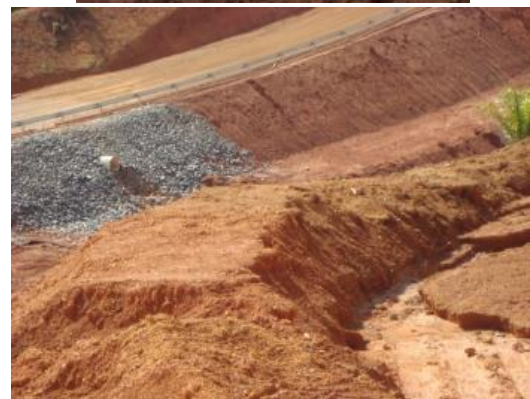
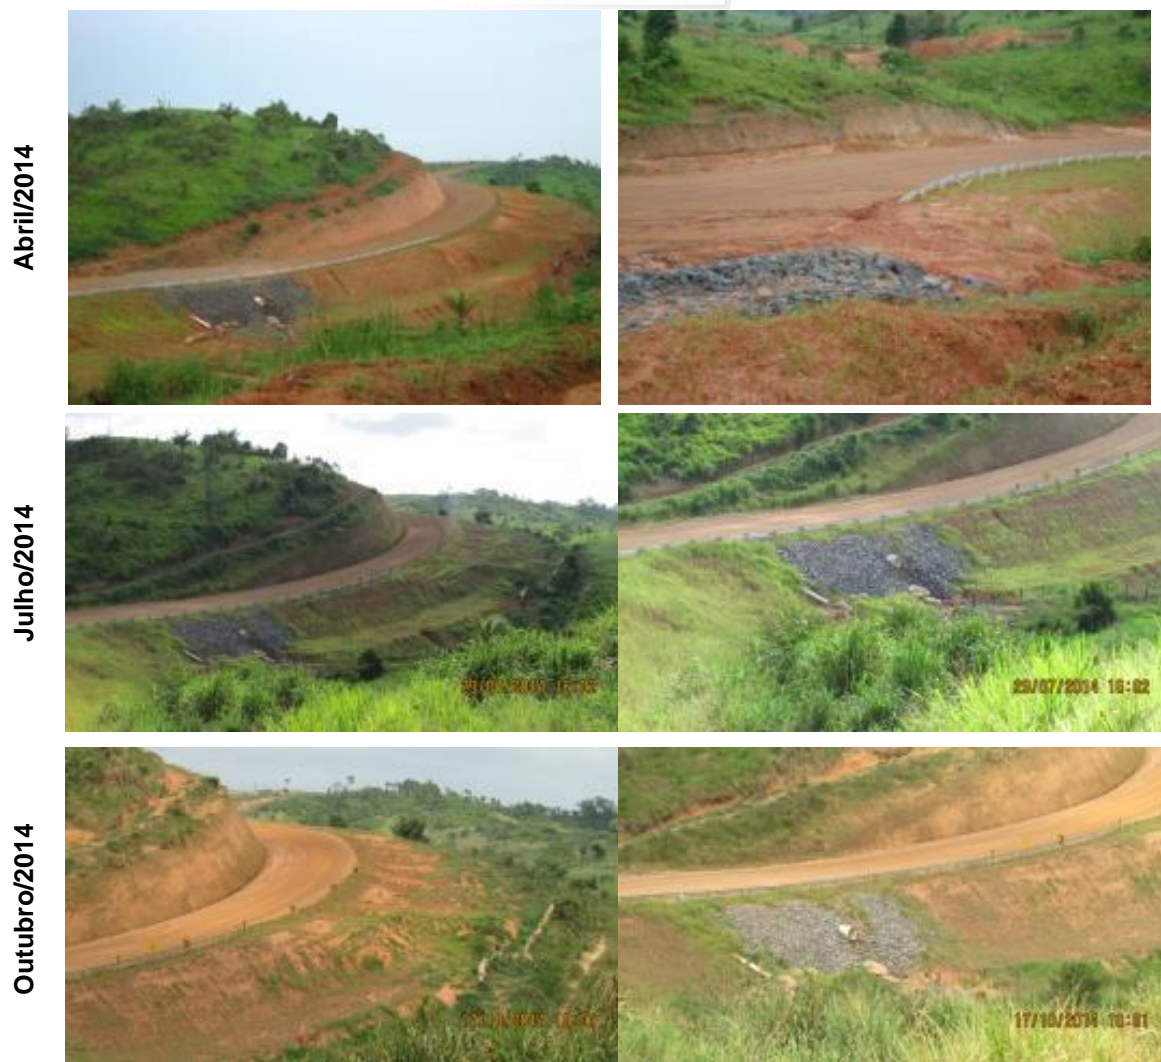
**Figura 10.3 - 5 – Ilustrações do ponto cadastrado para monitoramento - CS24.**

A **Figura 10.3 - 5** apresenta a situação do ponto CS24 (localização apresentada no **Anexo 10.3 - 2**), que vem sendo monitorado desde outubro/2013. Em janeiro/2014, foi realizado o início de obras de implantação de drenagem pluvial. Em abril/2014, identificou-se o adensamento de gramíneas nos cortes (diminuindo a possibilidade de

Na última inspeção trimestral (outubro/2014), observou-se menor densidade de vegetação devido ao período de seca, porém a área está aparentemente estável. Ressalta-se que este ponto é monitorado no âmbito do Programa de Controle Ambiental Intrínseco – PCAI (PBA 3.1) e do Programa de Recuperação de Áreas Degradadas – PRAD (PBA 3.2), ambos integrantes do Plano Ambiental de Construção (PAC), sendo que atividades de integração futura com este último são inerentes ao conteúdo do Programa de Monitoramento da Estabilidade das Encostas Marginais e Processos Erosivos (atividade 8 do cronograma – monitoramento das áreas revegetadas no âmbito do PRAD, no Reservatório Intermediário). Destaca-se ainda, nesse sentido, que o presente Programa dará ênfase às áreas que estão nas encostas do futuro reservatório em relação ao PRAD.

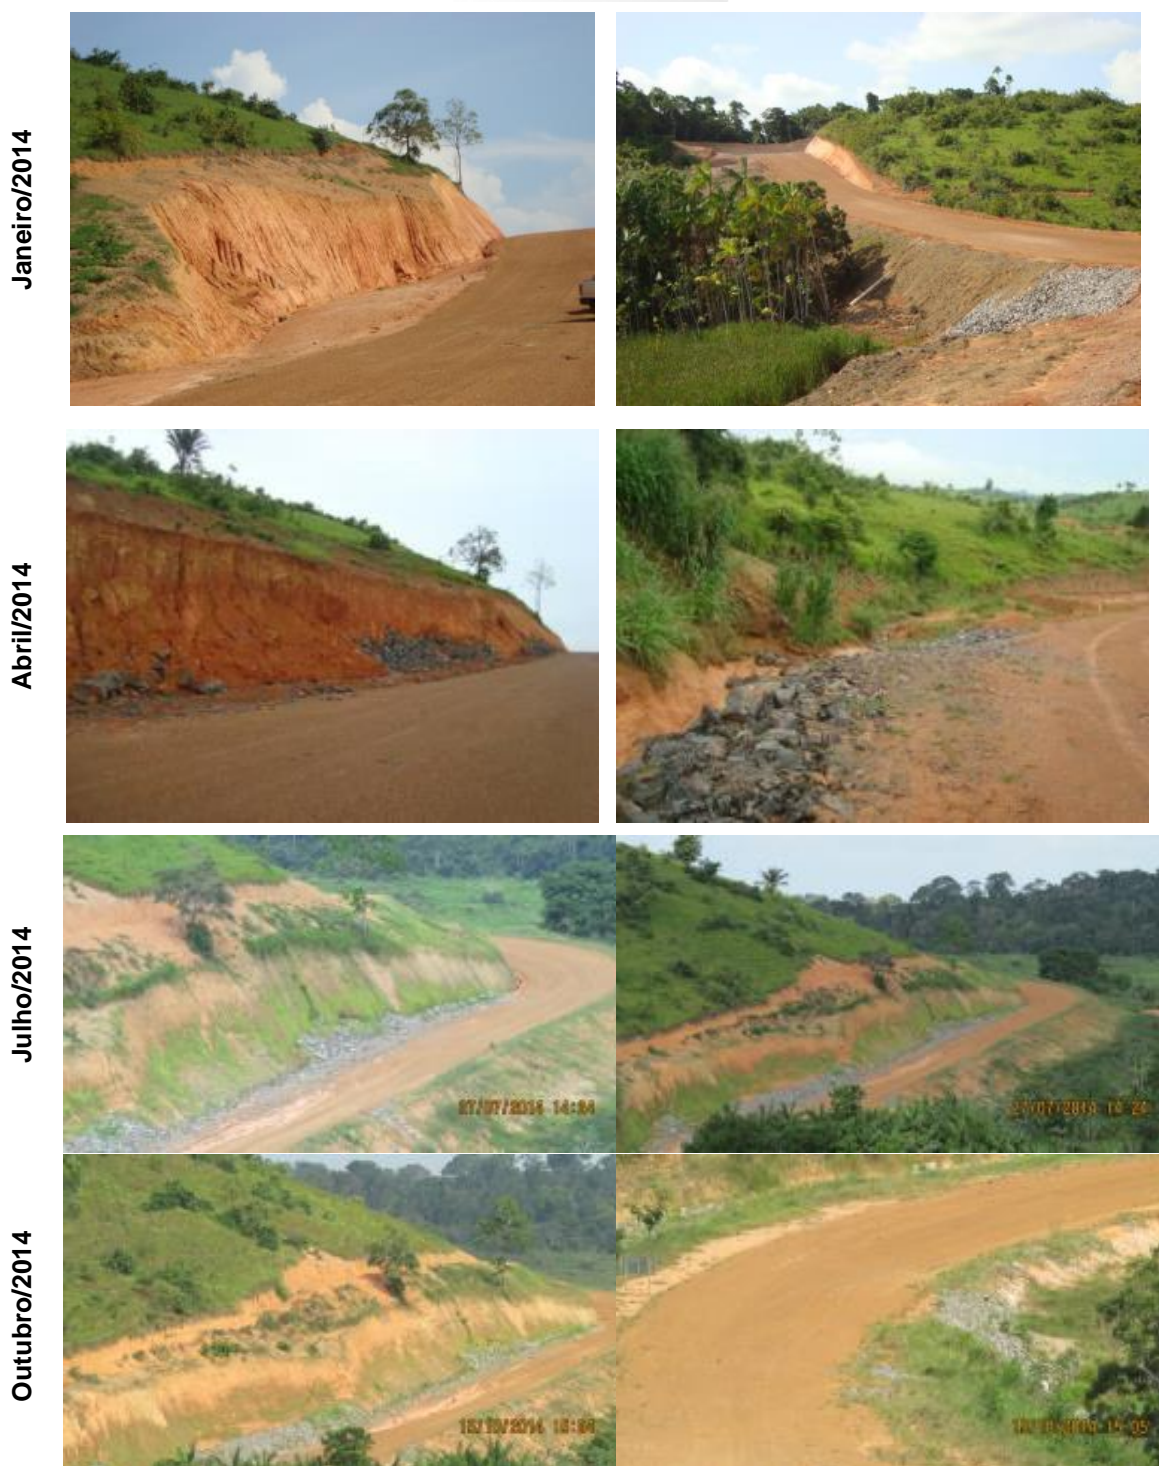
**Figura 10.3 - 6 – Ilustrações do ponto cadastrado para monitoramento – CS25 (Travessão 45).**

A **Figura 10.3 - 6** apresenta situação semelhante ao ponto anterior, com ilustrações do ponto CS25 (localização apresentada no **Anexo 10.3 - 2**), localizado na mesma estrada do ponto CS24, porém na entrada pelo Travessão 45, distante aproximadamente 1 km da margem do futuro Reservatório Intermediário. Considerando a movimentação de terra e os cortes abertos, o monitoramento dessa área também é executado no âmbito do PBA 3.1 – PCAI e do PBA 3.2 – PRAD, para verificar a estabilização da mesma. Entretanto, seu monitoramento também será acompanhado no contexto deste Programa (atividade de integração entre programas).

Nota-se na **Figura 10.3 - 6**, que o talude marginal da estrada, que caracteriza o ponto CS25, se deteriorou sob o ponto de vista geotécnico durante o período de janeiro a abril de 2014, onde se constatou o efeito das águas pluviais na face do referido talude de corte (queda de detritos e erodibilidade superficial, com o aparecimento de sulcos verticais de erosão). Entretanto, a partir da inspeção trimestral de julho de 2014, observa-se que foram implantadas medidas mitigadoras de engenharia no referido talude de corte, tais como: retaludamento da sua face (abatimento da inclinação do talude) e revegetação e implantação de um depósito de enrocamento na sua base, que sanaram os problemas geológico-geotécnicos observados.

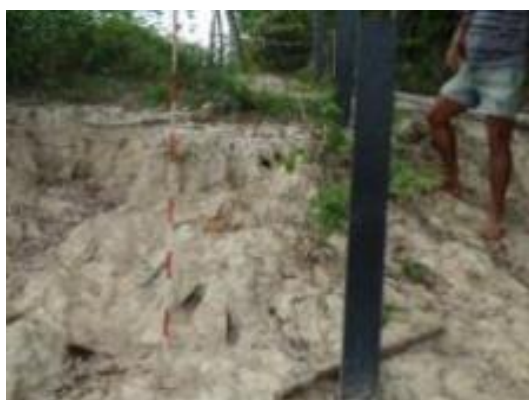
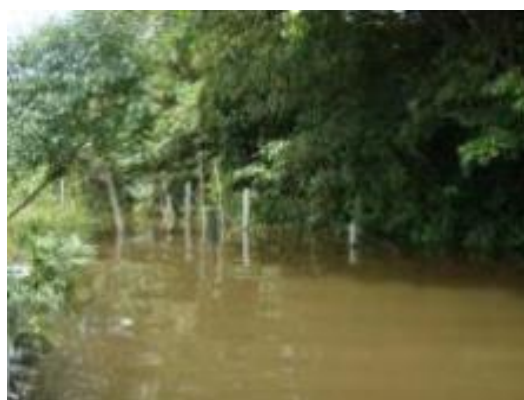
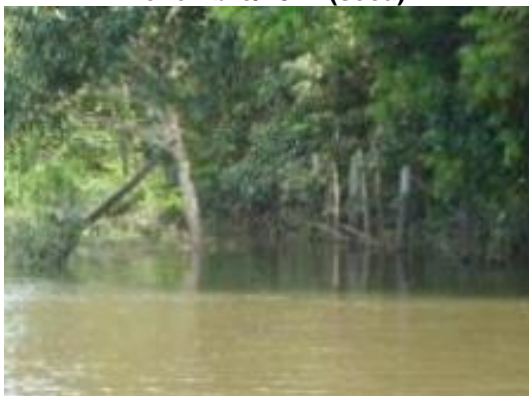
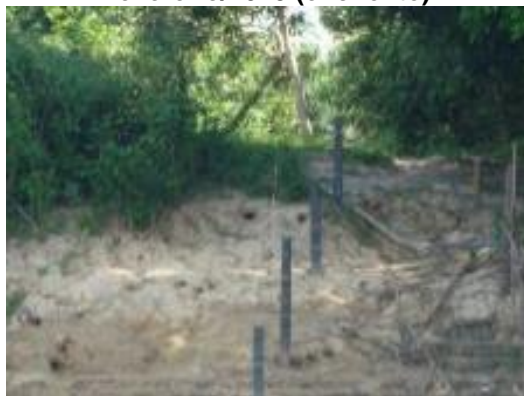
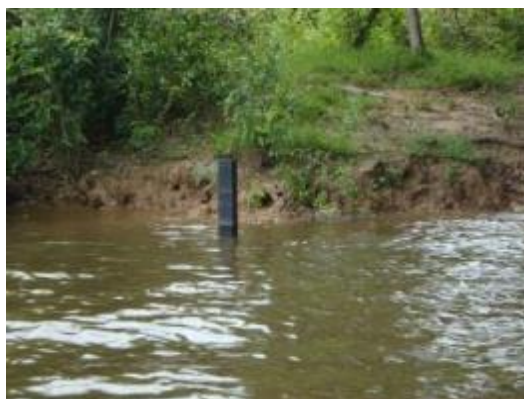
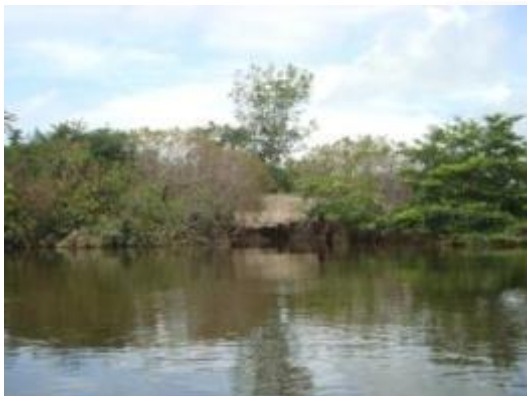
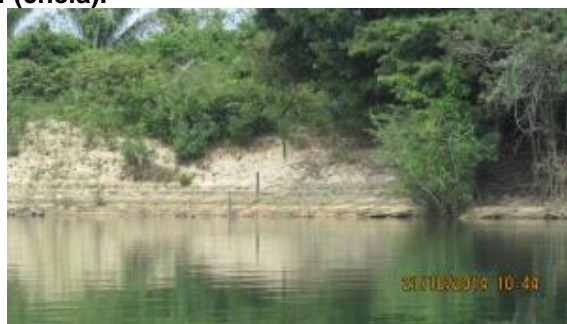
**Figura 10.3 - 7 – Ponto R10 (coordenadas UTM 391985/9624116).**

Durante os períodos de vazante e seca, observa-se maior exposição da face do talude devido ao rebaixamento do nível do rio; porém, não foram observadas mudanças em relação à instabilização do mesmo ou agravamento de eventuais sulcos erosivos. Vale destacar que a reinstalação do monitor neste ponto não ocorrerá futuramente, sendo que as próximas inspeções levarão em consideração a observação das régua existentes que não sofrem interferências dos moradores locais.

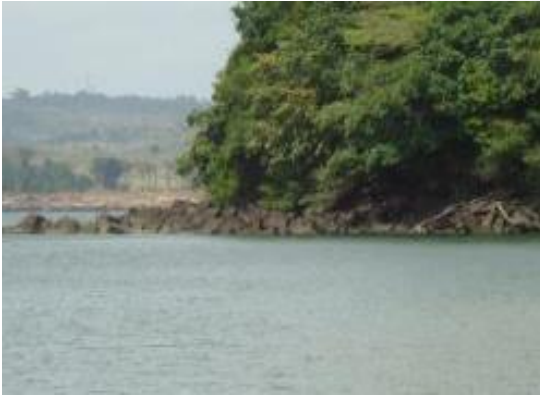
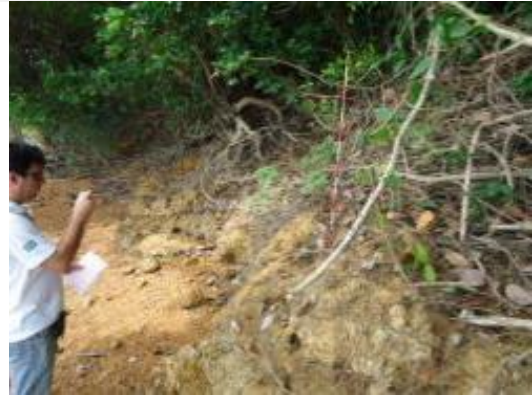
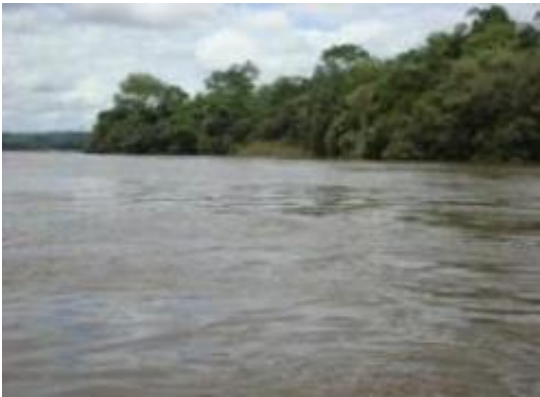
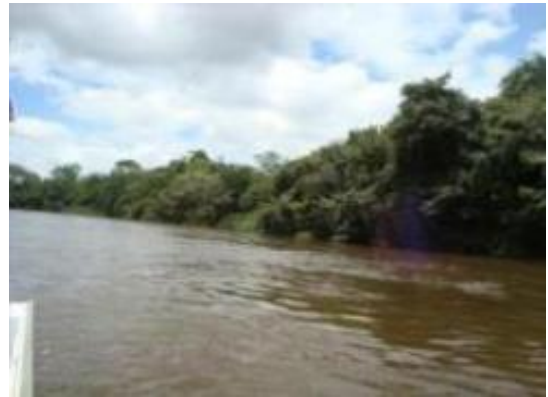
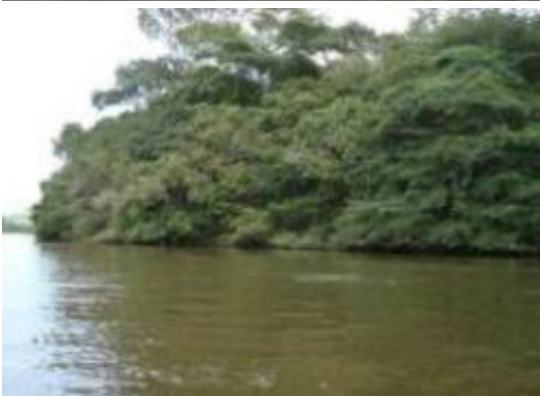
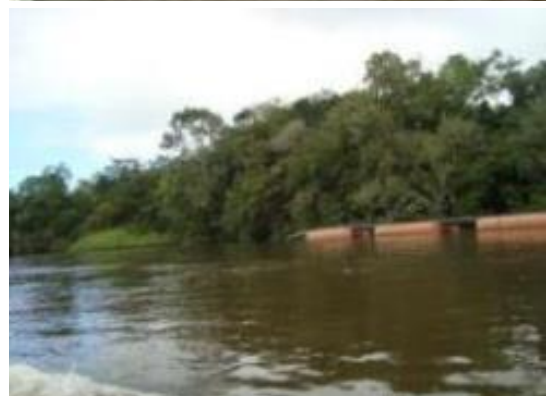
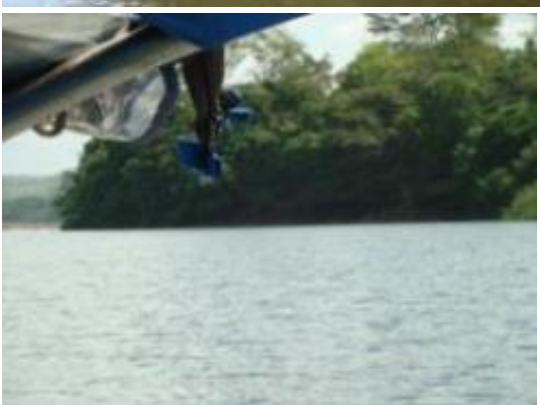
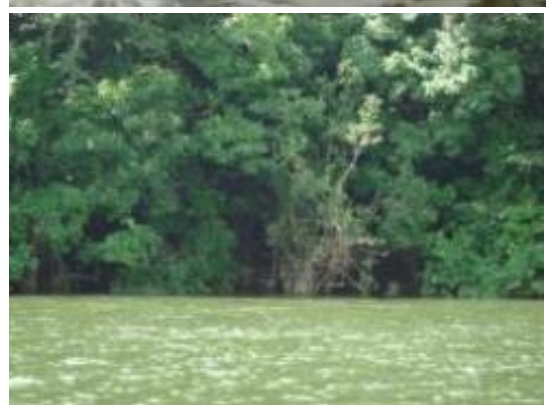
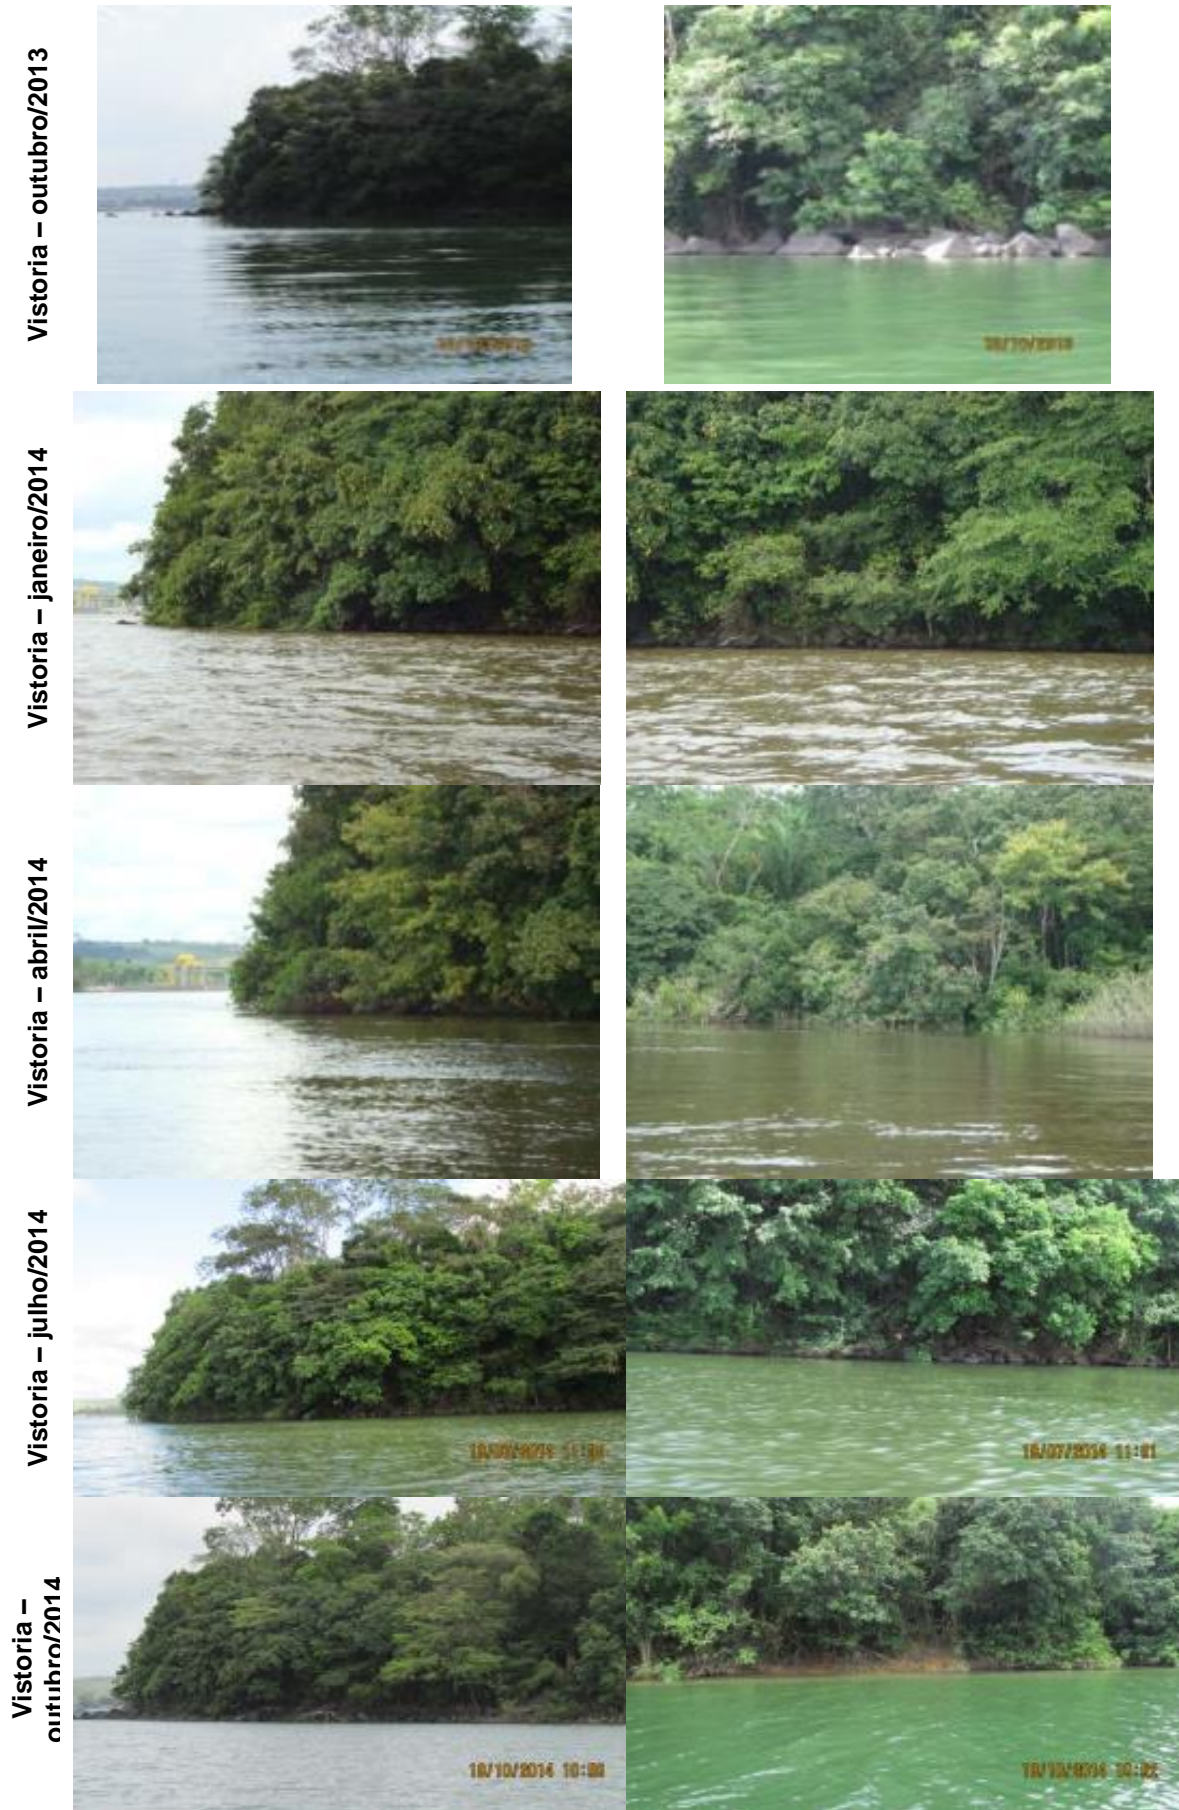
Figura 10.3 - 8 – Ilustrações da região em frente ao Canal de Fuga (ponto CS 22).

A importância do monitoramento neste ponto tem sido relatada no contexto dos últimos relatórios consolidados e deve-se ao fato de estar localizado a jusante do Canal de Fuga da Casa de Força Principal, em local configurado por um talude de solo com alta suscetibilidade a processos erosivos. Entretanto, os resultados dos estudos do setor de engenharia da obra concluíram que o escoamento de água proveniente do Canal de Fuga, para quaisquer condições de operação, não terá potência suficiente para interferir nas linhas de fluxo na calha natural, que são controladas pela morfologia local, caracterizada pela presença marcante de um profundo canal junto à margem direita do rio.

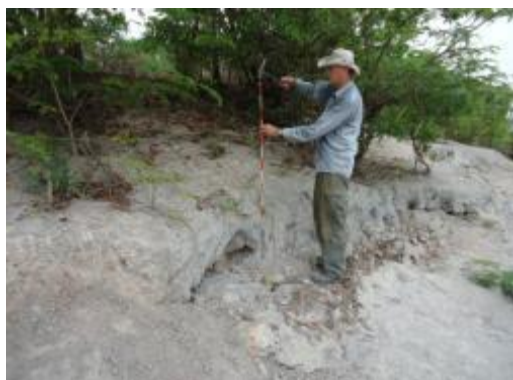
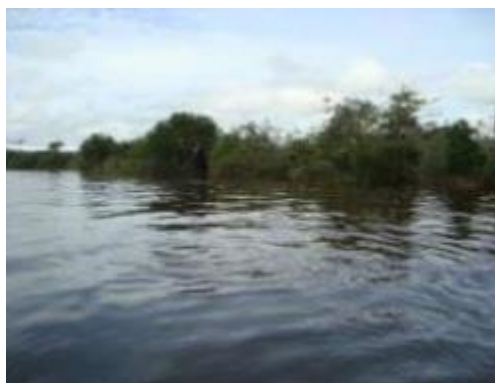
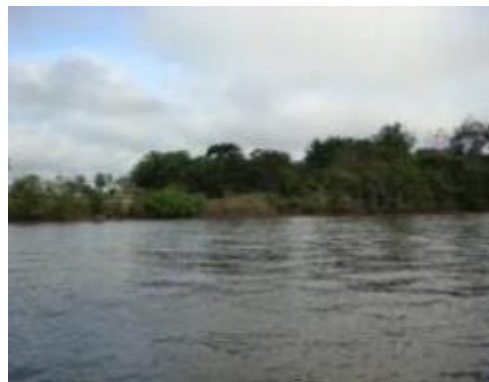
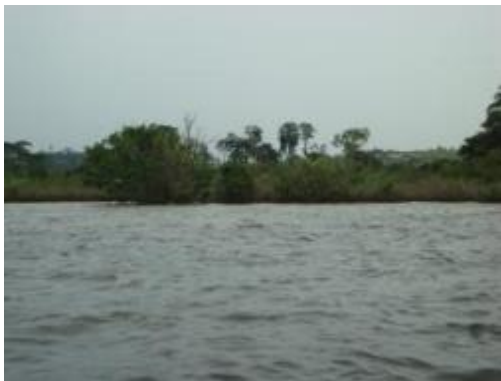
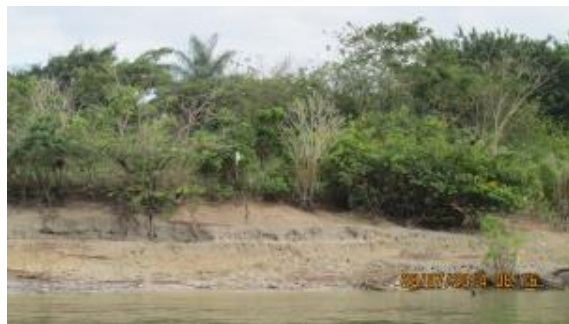
A **Figura 10.3 - 9** apresenta a situação do ponto AI 05, localizado no futuro Reservatório do Xingu – na área urbana de Altamira -, durante as inspeções trimestrais realizadas. Neste ponto foi coletada amostra indeformada para ensaios laboratoriais de caracterização de solo. A amostra foi classificada como de alto nível de erodibilidade. Os materiais pedogenéticos típicos dos neossolos flúvicos, relativos à amostra AI-05, são os que mais poderão apresentar fenômenos geotécnicos relativos à erodibilidade da camada superficial terrosa por ação pluviométrica (não se considerou aqui o efeito superposto, e agravante, de erosão por ação de arraste fluvial ou de impacto de ondas). Portanto, a continuidade do monitoramento deste ponto durante as inspeções trimestrais é importante no âmbito do presente Programa.

Como se pode observar nas fotografias, assim como nos outros pontos, durante os períodos de enchente e cheia o talude fica praticamente todo submerso e durante a vazante e seca o talude fica exposto. Em novembro/2012, foi instalado um monitor (vergalhão com marcações a cada 0,10 m); este monitor foi observado até janeiro/2014. Em abril/2014, a área estava submersa (portanto, não foi possível visualizar o monitor); já em julho/2014, o monitor não se encontrava mais no local e pode ter sido removido pela força da água ou por moradores da região. Após o enchimento e estabilização da lâmina de água do Reservatório do Xingu, será possível avaliar a necessidade ou não de reinstalação de monitor.

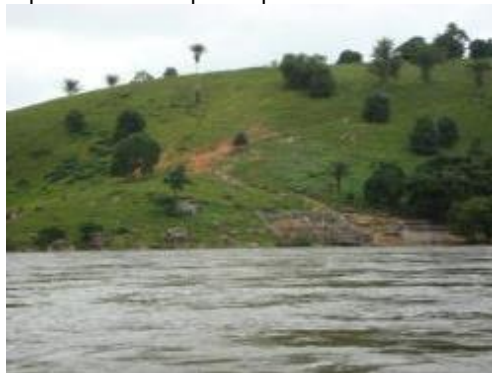
Inspeção Trimestral 4 (fevereiro/2013 - enchente): maior densidade de gramíneas. Devido ao nível mais elevado do rio Xingu encobre as rochas aflorantes na base, observadas na inspeção anterior.

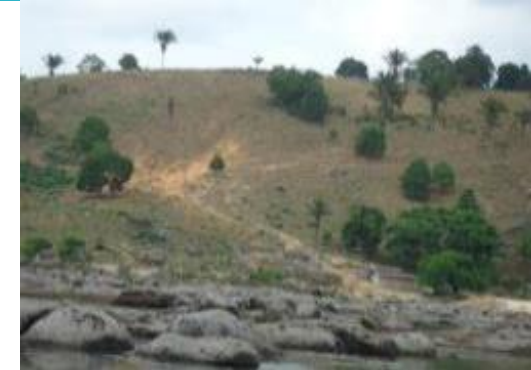
Inspeção Trimestral 3 (novembro/2012 - seca): a suscetibilidade de fenômeno geotécnico permanece o mesmo, como em todos os outros casos semelhantes aqui avaliados.

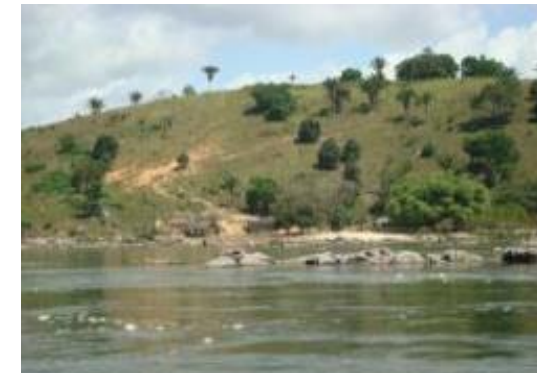
Inspeção Trimestral 6 (agosto/2013 - vazante): Área potencialmente estável. Maior exposição das rochas próximas à margem do rio Xingu (redução de nível).

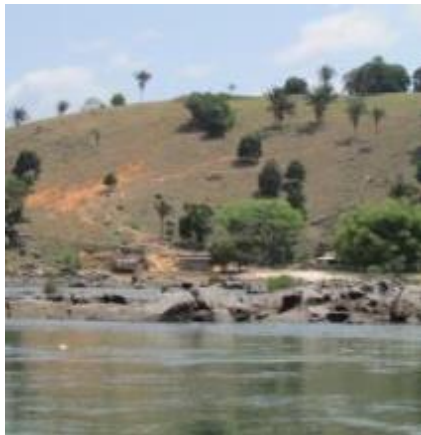
Inspeção Trimestral 7 (outubro/2013 - seca): Área potencialmente estável. Maior exposição das rochas próximas à margem do rio Xingu, devido à redução de seu nível.

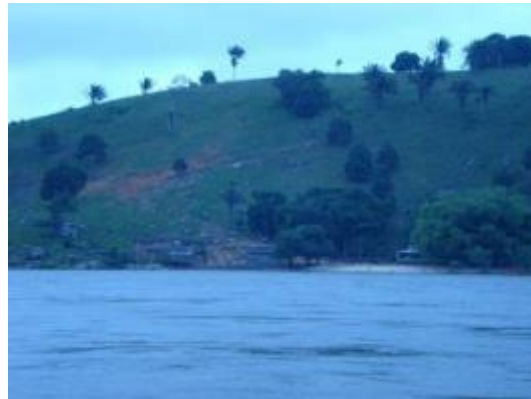
Inspeção Trimestral 8 (janeiro/2014 - enchente): Área potencialmente estável. Menor exposição das rochas próximas à margem do rio Xingu, devido à elevação de seu nível.

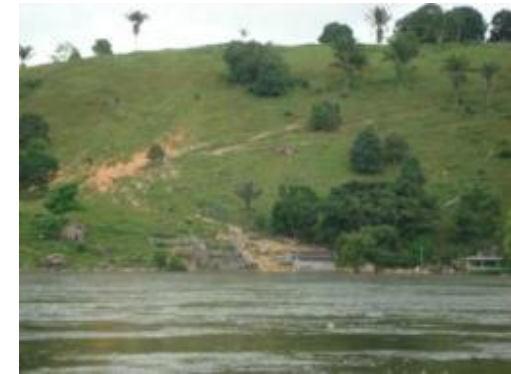
Inspeção Trimestral 9 (abril/2014 - cheia): Área potencialmente estável. Menor exposição das rochas próximas à margem do rio Xingu, devido à elevação de seu nível.

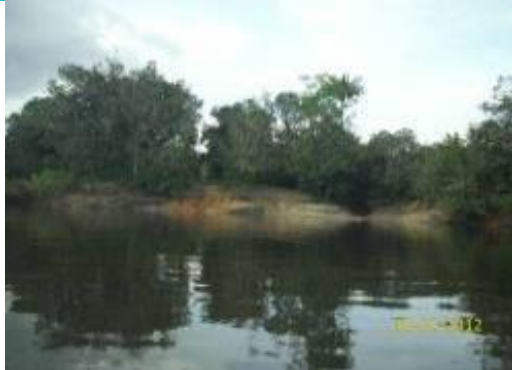
Inspeção Trimestral 1 (maio/2012 - cheia): margem degradada por ação antrópica e natural. Em alguns pontos, nota-se uma leve erosão laminar associada à ação antrópica, fluvial e pluvial, interconectadas. Estende-se por pontos do talude de margem do canal em alturas inferiores a 2,0 m. Na saída do igarapé, a presença de erosão do tipo linear em sulco e em canaletas de saída de água, em trechos com inclinação superior a 45° e altura próxima dos 3 m, em extensão de 30 m ao longo da margem do canal.

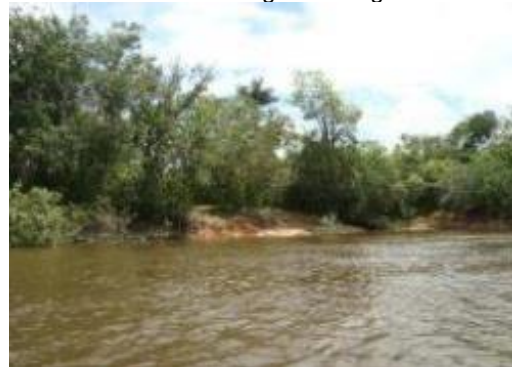
Inspeção Trimestral 4 (fevereiro/2013 - enchente): só foi observada redução da zona de praia devido ao aumento do nível do rio.

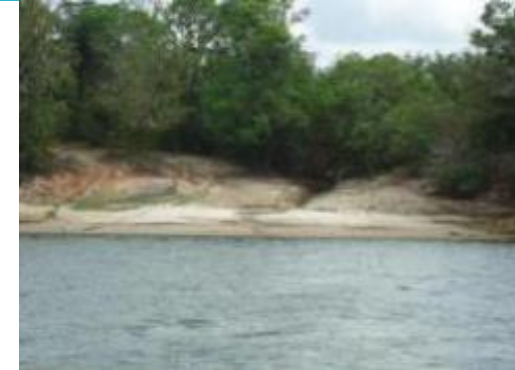
Inspeção Trimestral 3 (novembro/2012 - seca): novamente não há consideráveis mudanças no risco geotécnico já definido anteriormente para este ponto.

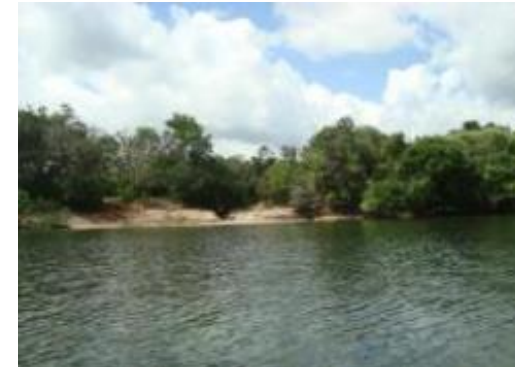
Inspeção Trimestral 6 (agosto/2013 - vazante): aumento da zona de praia devido à redução do nível do rio Xingu.

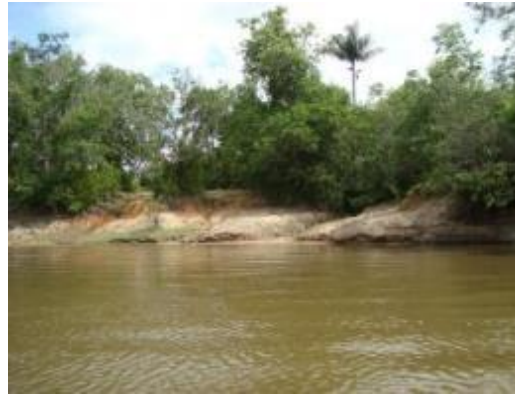
Inspeção Trimestral 8 (janeiro/2014 - enchente): Redução da zona de praia devido à elevação do nível do rio Xingu.

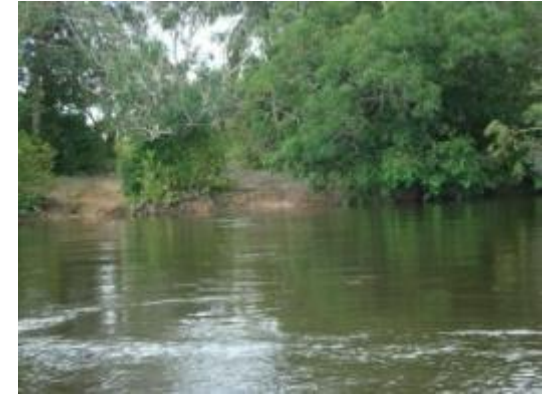
Inspeção Trimestral 9 (abril/2014 - cheia): Área potencialmente estável. Menor exposição do talude e da zona de praia devido à elevação do nível do rio Xingu.

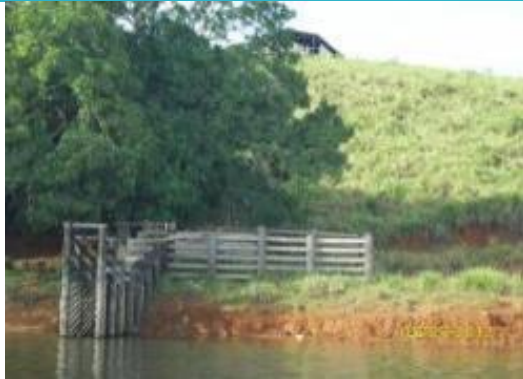
Inspeção Trimestral 1 (maio/2012 - cheia): região degradada pela existência de uma estrada e um embarcadouro de gado junto à margem. Região extensivamente desmatada e sujeita à ação antrópica. Nota-se a presença de uma estrada de uso local, com talude lateral vertical de cerca de 2 metros de altura máxima, onde há uma leve erosão linear pela presença de sulcos ou canaletas de concentração de água.

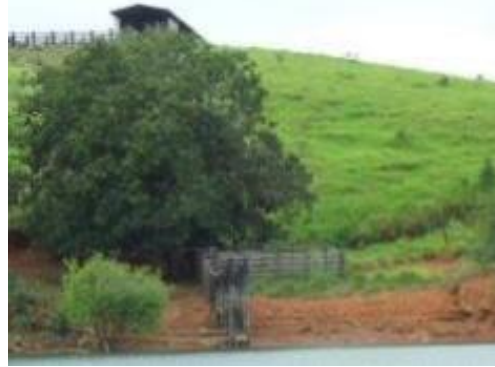
Inspeção Trimestral 2 (agosto/2012 - vazante): neste local, ao contrário dos outros exemplos, houve um aparente aumento da densidade da cobertura vegetal (tornando menos visível a estrada lateral). A zona de praia junto ao rio Xingu aumentou, pelos motivos já citados, e o risco geotécnico continua idêntico ao já definido anteriormente.

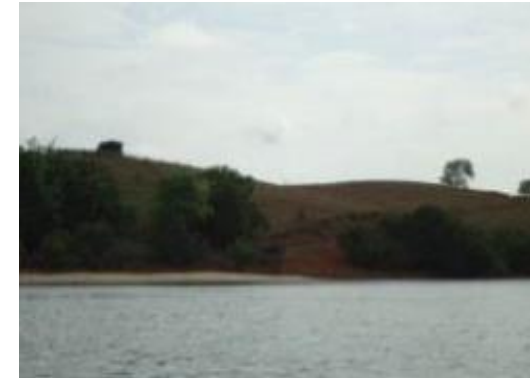
Inspeção Trimestral 3 (novembro/2012 - seca): não foram observadas alterações em comparação à inspeção anterior.

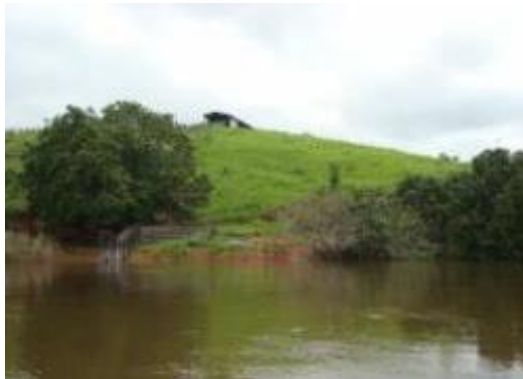
Inspeção Trimestral 4 (fevereiro/2013 - enchente): foi observada redução da zona de praia devido ao aumento do nível do rio.

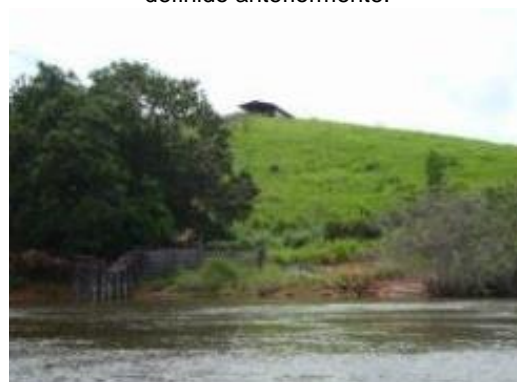
Inspeção Trimestral 5 (maio/2013 - cheia): área aparentemente estável e sem grandes mudanças em relação às situações anteriores. Notar uma pequena modificação da densidade arbustiva ao lado direito da foto.

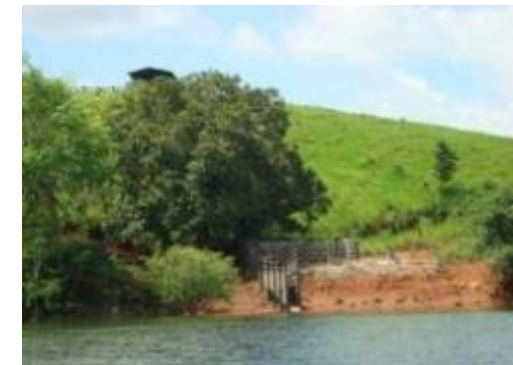
Inspeção Trimestral 6 (agosto/2013 - vazante): Região degradada devido ao desmatamento, uso e ocupação, abertura de estrada de acesso e embarcadouro de animais de corte à margem do rio.

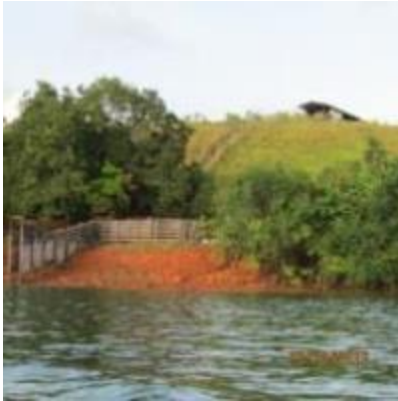
Inspeção Trimestral 7 (outubro/2013 - seca): Área aparentemente estável, sem mudança de risco geotécnico em relação aos valores originais.

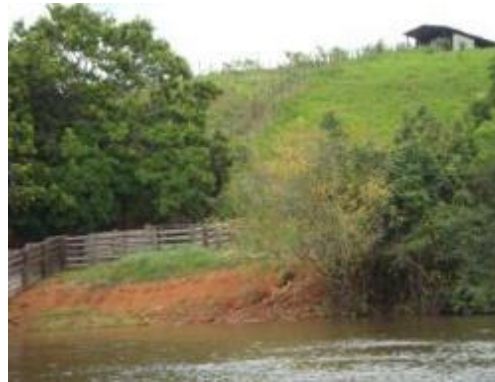
Inspeção Trimestral 8 (janeiro/2014 - enchente): Área aparentemente estável, mesmo com a elevação do nível do rio, notando-se apenas uma redução da exposição do talude.

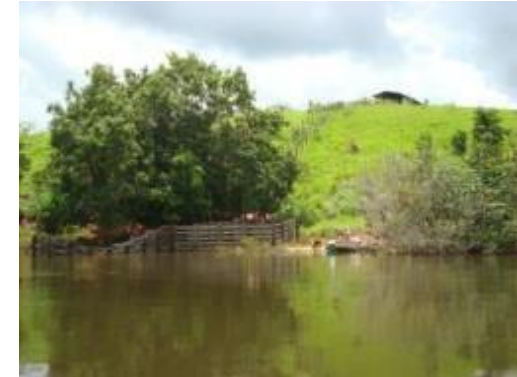
Inspeção Trimestral 9 (abril/2014 - cheia): Área aparentemente estável sob o ponto de vista geotécnico, observando-se ainda uma redução da exposição do talude, devido à elevação do nível do rio.

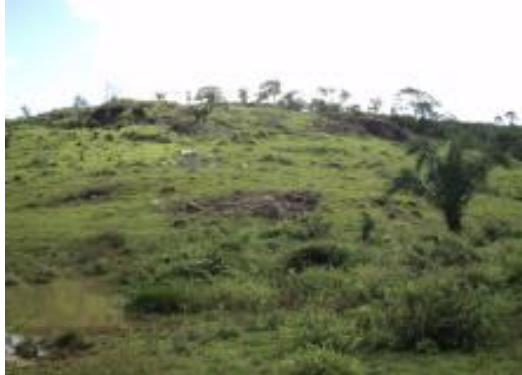
Inspeção Trimestral 1 (maio/2012 - cheia): encosta vegetada (pasto) com matações residuais de rocha do embasamento cristalino quartzo-feldspática na superfície, com possível processo de risco geotécnico associado ao rolamento de matações.

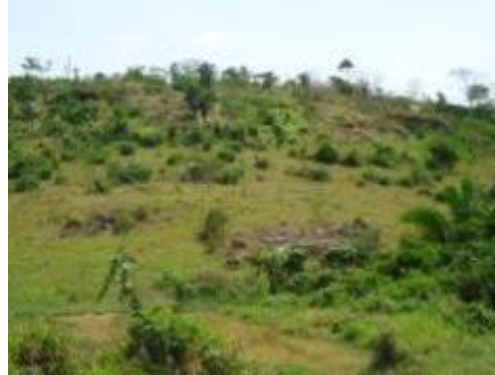
Inspeção Trimestral 2 (agosto/2012 - vazante): há a perceptível mudança na cobertura vegetal nos casos comparados, sem haver, no entanto, qualquer mudança de origem geotécnica, ou seja, o aparecimento de processos relacionados à erosão e o rolamento de blocos na encosta.

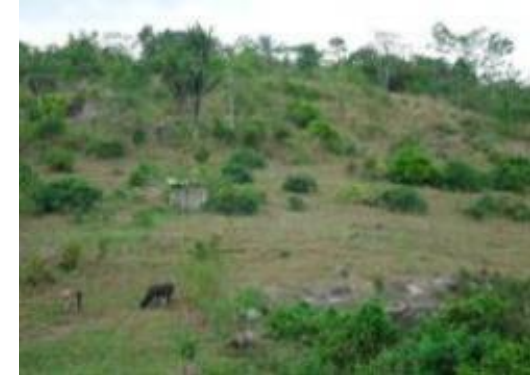
Inspeção Trimestral 3 (novembro/2012 - seca): não foram observadas alterações em comparação à inspeção anterior.

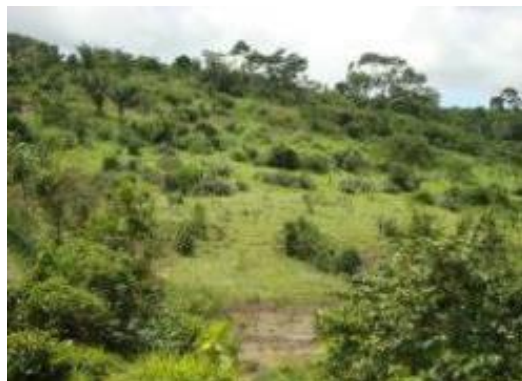
Inspeção Trimestral 4 (fevereiro/2013 - enchente): observa-se apenas maior densidade de gramíneas e crescimento de arbustos, devido ao aumento das chuvas.

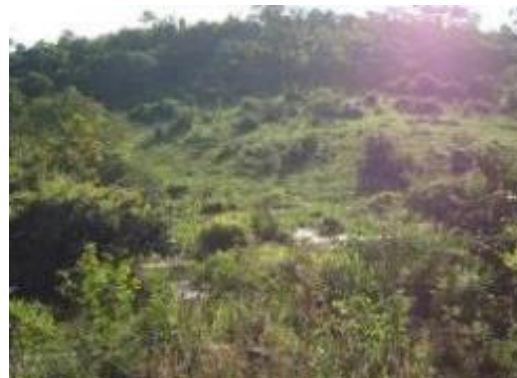
Inspeção Trimestral 5 (maio/2013 - cheia): área sem alterações.

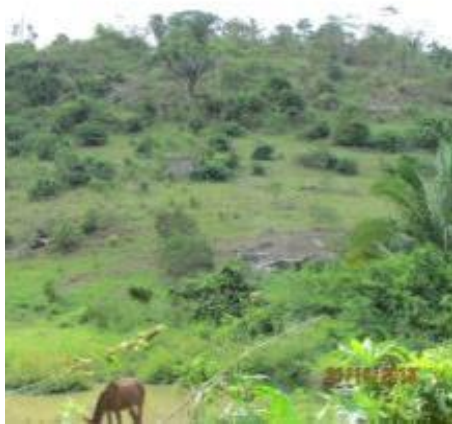
Inspeção Trimestral 7 (outubro/2013 - seca): Área aparentemente estável, sem mudança de risco geotécnico.
