# SUMÁRIO – 10.3 PROGRAMA DE MONITORAMENTO DA ESTABILIDADE DAS ENCOSTAS MARGINAIS E PROCESSOS EROSIVOS

### 10.3. PROGRAMA DE MONITORAMENTO DA ESTABILIDADE DAS ENCOSTAS MARGINAIS E PROCESSOS EROSIVOS

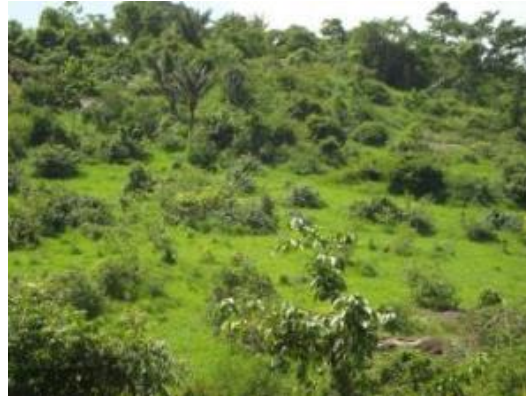
Inspeção Trimestral 8 (janeiro/2014 - enchente): Área estável, sem mudança de risco geotécnico.

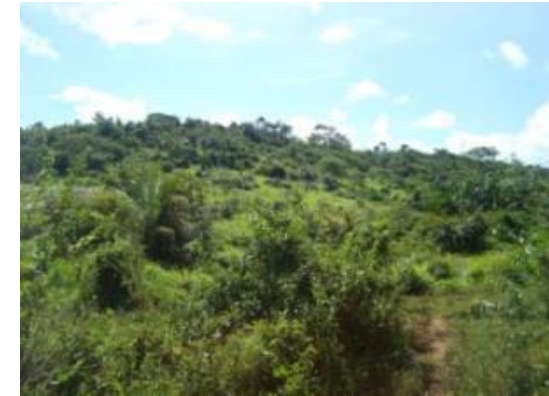
Inspeção Trimestral 9 (abril/2014 - cheia): Área estável, sem mudança de risco geotécnico.

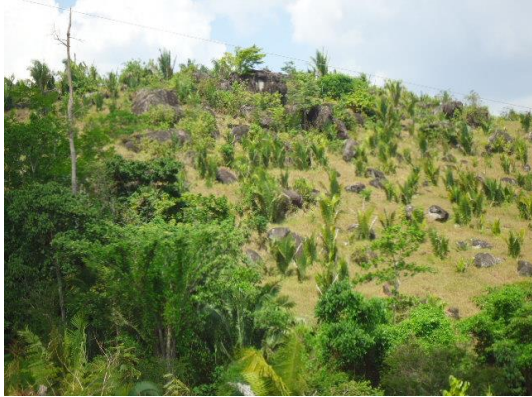
Inspeção Trimestral 1 (maio/2012 - cheia): Encosta vegetada, com matacões residuais de rocha cristalina.

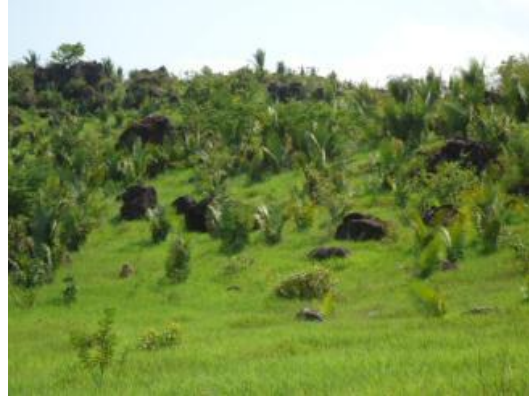
Inspeção Trimestral 2 (agosto/2012 - vazante): Encosta vegetada, com matacões residuais de rocha cristalina, houve um aumento na densidade de vegetação.

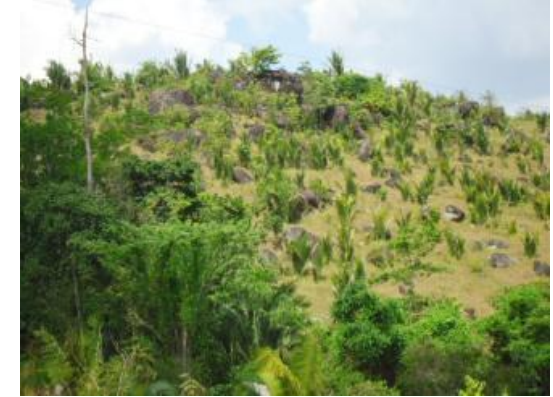
Inspeção Trimestral 3 (novembro/2012 - seca): Área estável, sem alterações.

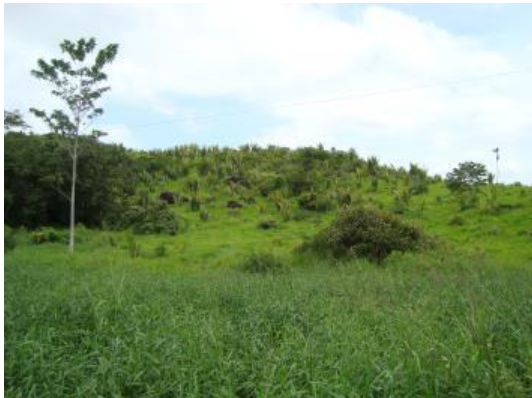
Inspeção Trimestral 4 (fevereiro/2013 - enchente): Encosta vegetada, com matacões residuais de rocha cristalina, porém estável.

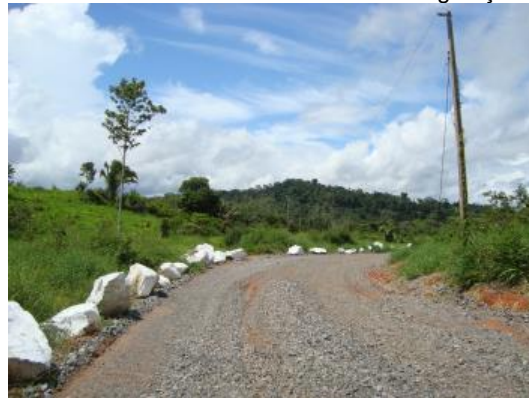
Inspeção Trimestral 5 (maio/2013 - cheia): Área estável, a via de acesso ao local foi revestida com brita, melhorando a capacidade de infiltração.

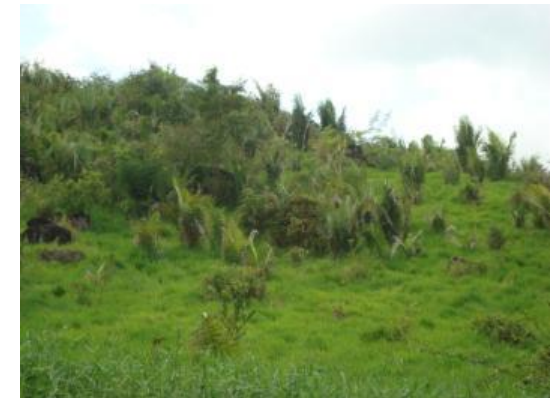
Inspeção Trimestral 6 (agosto/2013 - vazante): Apesar da presença de matacões, área estável.

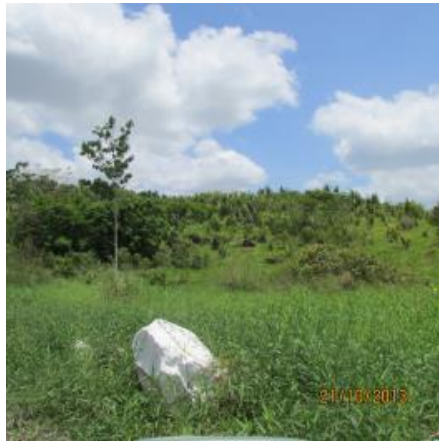
Inspeção Trimestral 7 (outubro/2013 - seca): Área aparentemente estável.

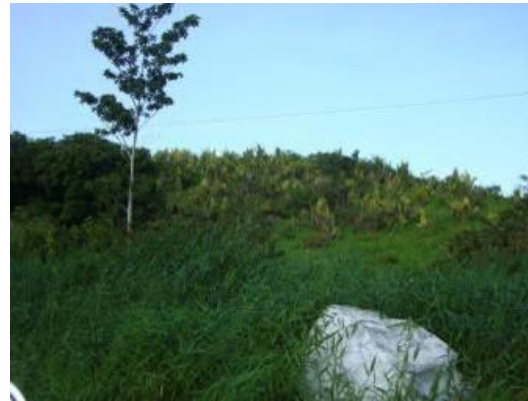
Inspeção Trimestral 8 (janeiro/2014 - enchente): Área aparentemente estável. Nota-se um adensamento na cobertura vegetal.

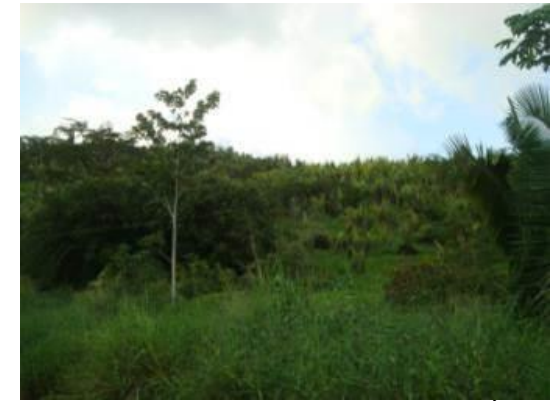
Inspeção Trimestral 9 (abril/2014 - cheia): Área aparentemente estável.

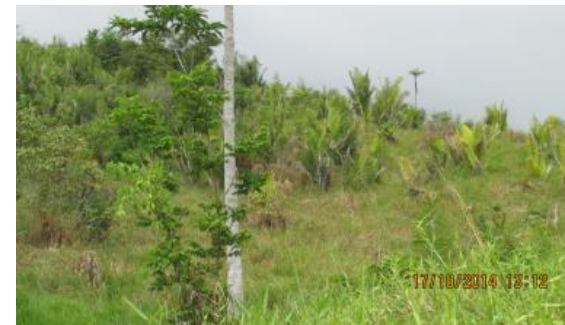
Inspeção Trimestral 11 (outubro/2014 - seca): Área aparentemente estável.
