**CAPÍTULO 2 – ANDAMENTO DO PROJETO BÁSICO AMBIENTAL**

**Anexo 4.3.1 - 1 – Relatório Fotográfico Atualizado das  
Obras dos Travessões**

**TRAVESSÃO KM 27**

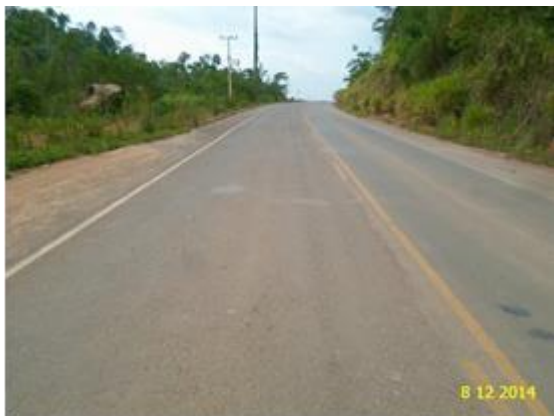
**Figura 1 – Travessão que liga BR 230 a fazendas e canais da UHE, está com pavimento asfáltico, sinalização, proteção lateral com guard rail e na maioria do trecho apresenta boas condições de trafegabilidade.**

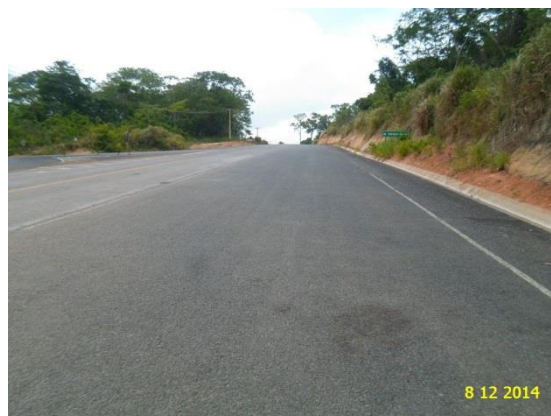
**Figura 2 – Próximo ao km 20, a partir da BR 230 foi realizado recapeamento da pista, e recuperação da drenagem, neste ponto.**

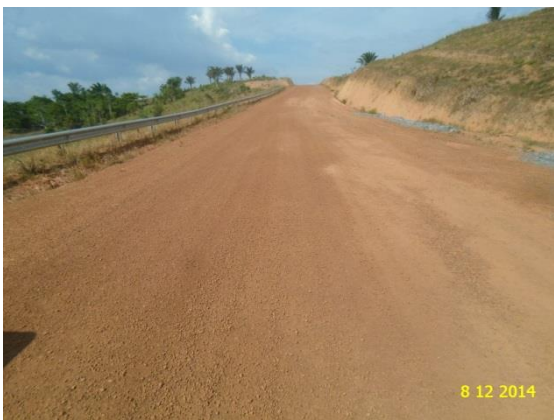
**Figura 3 – O travessão corta o sitio Belo Monte, não há acesso de moradores está em boas condições de trafego.**

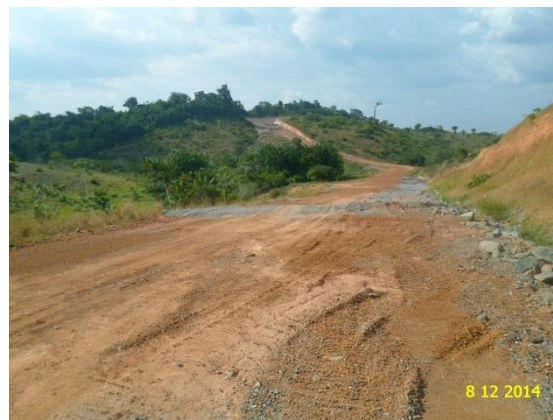
**Figura 4 – Ponto onde o travessão está interrompido TV 50 com 45.**

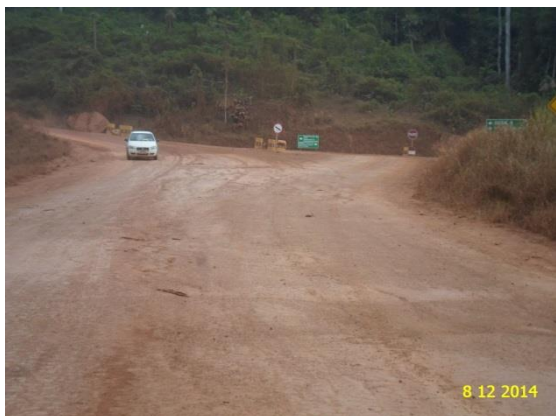
**Figura 5 – Dentro do Sítio Belo Monte, interceptação do TV 50 com 50 A, com sinalização, e em boas condições de tráfego.**

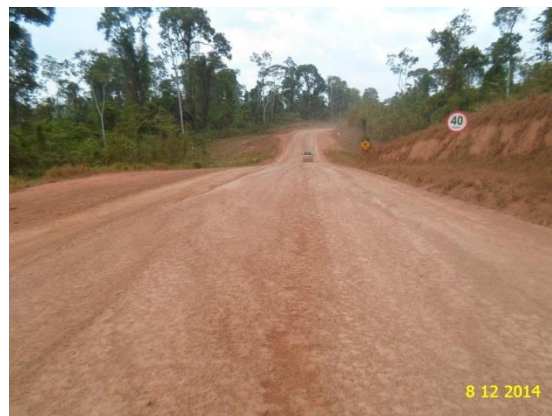
**Figura 6 – Travessão com placa de sinalização, em bom estado para uso.**

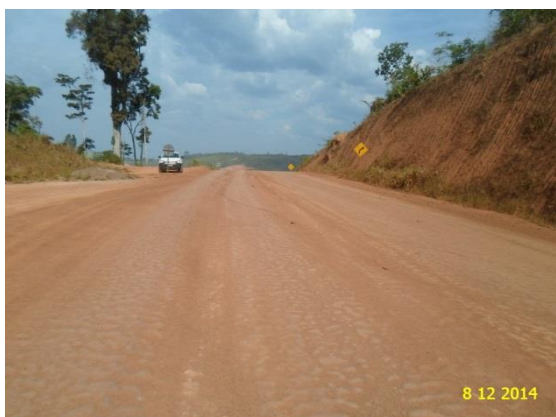
**Figura 7 – Vista do travessão já dentro do sítio Belo Monte, com pista de rodagem, drenagem, sinalização.**

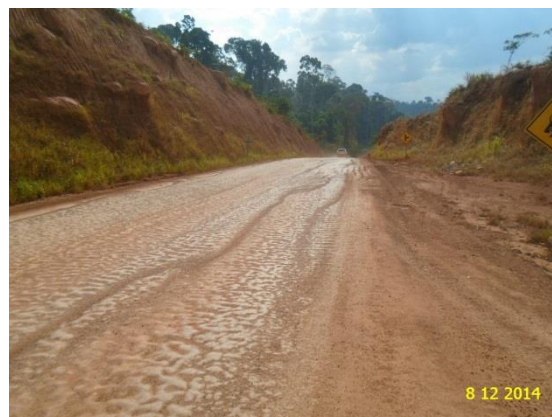
**Figura 8 – O travessão está com boa trafegabilidade, neste trecho pode ser visto corte em solo, com boa estabilidade de talude.**

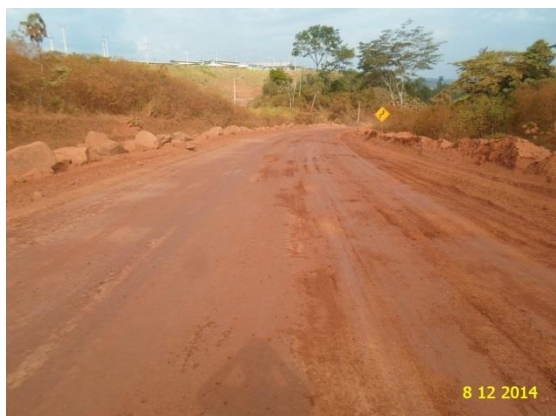
**Figura 9 – Este travessão prolonga do TV 50 até a BR 230, onde está interrompido. Servindo somente para a obra da UHE. Em bom estado de conservação e tráfego, tendo sinalização, saída de água.**

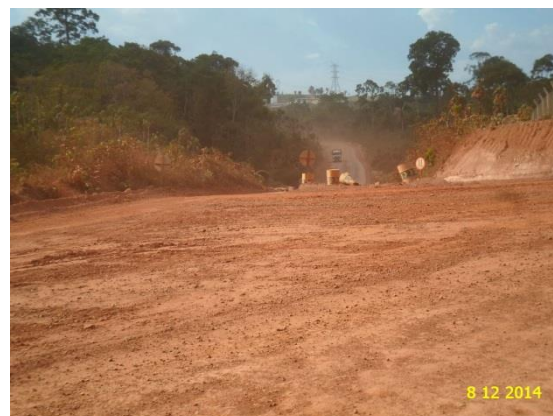
**Figura 10 – O travessão está com boa trafegabilidade, neste trecho pode ser visto placa de sinalização e a pista em solo natural, em bom estado de conservação para uso.**

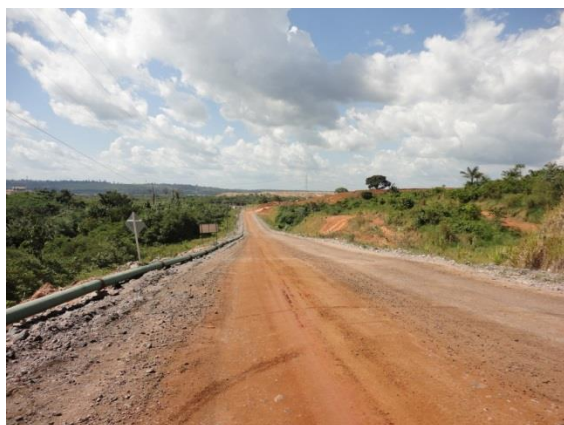
**Figura 11 – Via nova utilizada para as obras próximas à Barragem Principal.**

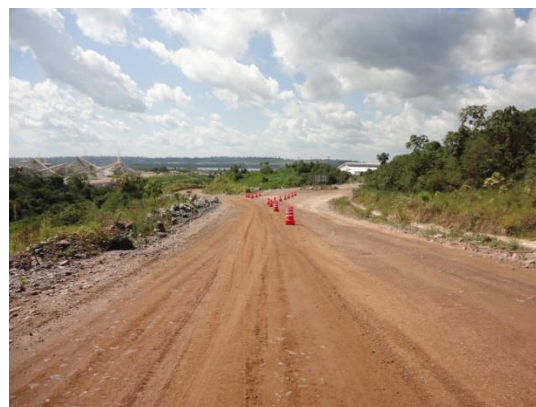
**Figura 12 – Pista com pavimentação em solo e cobertura em cascalho, com sinalização de obra (temporária) e vertical. Boas condições de trafegabilidade em toda sua extensão.**

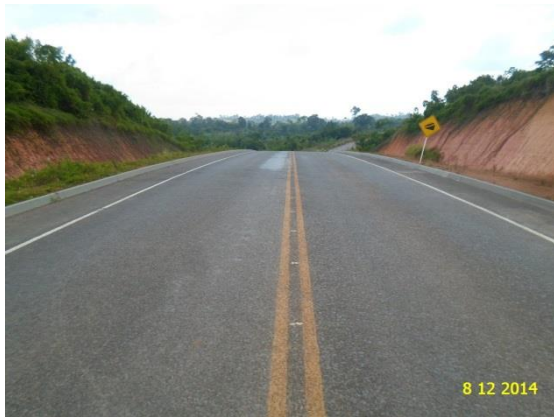
**Figura 13 – Sinalização, pavimentação asfáltica, em bom estado de conservação.**

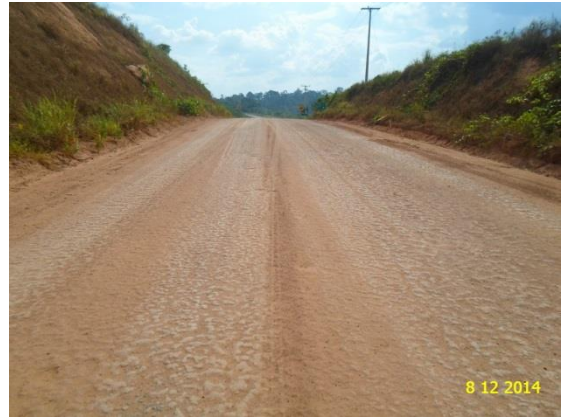
**Figura 14 – Trecho da pista com pavimento em solo, em perfeito estado de conservação para uso.**
