9º RELATÓRIO DE ANDAMENTO DO PBA E DO ATENDIMENTO DE
CONDICIONANTES

CAPÍTULO 2 – ANDAMENTO DO PROJETO BÁSICO AMBIENTAL

**Anexo 10.3 - 5 - Registro Fotográfico dos Pontos de
Monitoramento_1º SEMESTRE 2015**

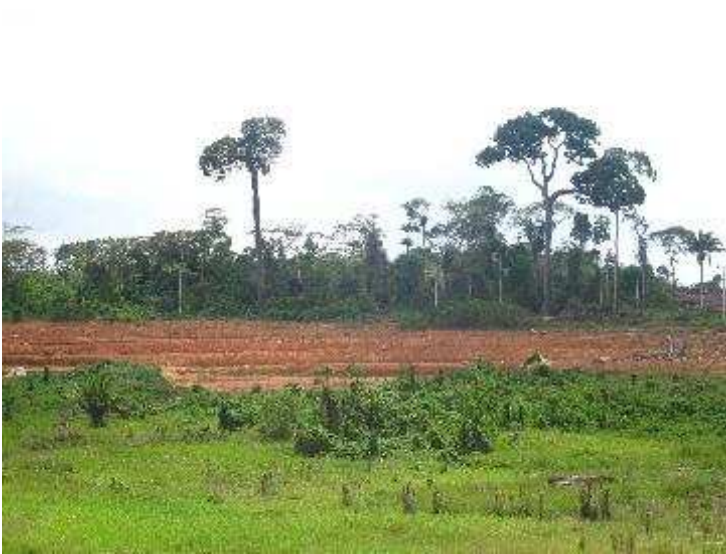
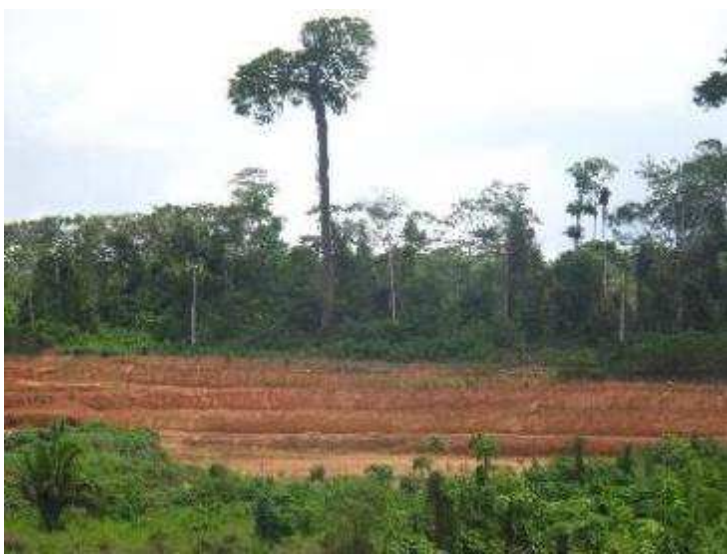
Ponto		Coordenadas UTM (fuso 22)		Solo	FOTOGRAFIAS
ENC 53		408534	9634996	Cambissolo Háplico distrófico (eutrófico)	
Descrição - Reservatório Intermediário	Vistoria – janeiro/2015	A área está aparentemente estável apesar do solo exposto. Porém, trata-se da obra para enchimento do reservatório Intermediário. Após o enchimento deverá ser avaliada a necessidade de revegetação para não haver deterioração das condições geotécnicas.

Vistoria – abril o/2015	Área aparentemente estável. Como na visita anterior, se ressalta que após o enchimento deverá ser avaliada a necessidade de revegetação para não haver deterioração das condições geotécnicas.

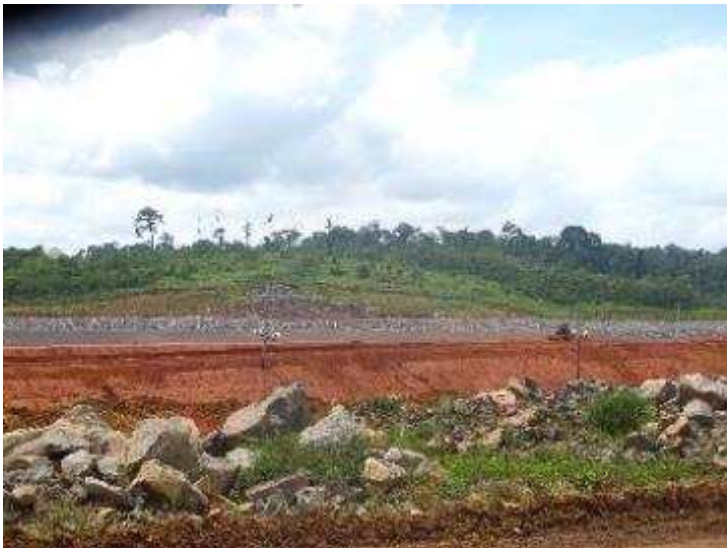
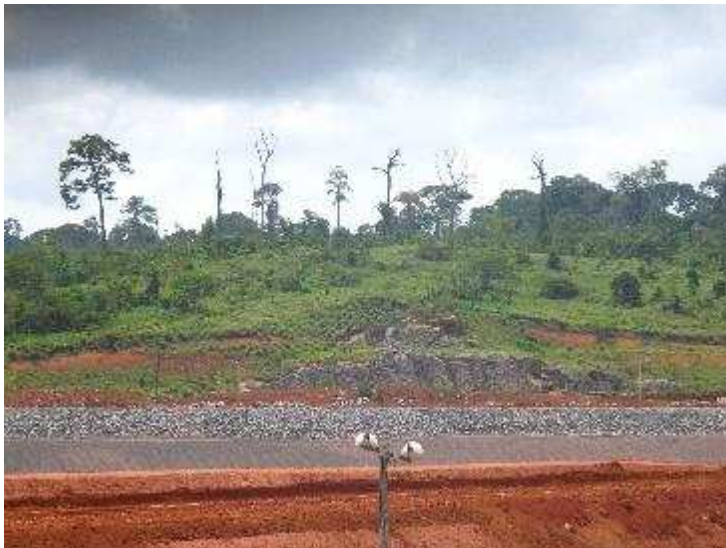
Ponto		Coordenadas UTM (fuso 22)		Solo	FOTOGRAFIAS
ENC 60		403813	9635511	Latossolo Vermelho Amarelo Distrófico	
Descrição - Reservatório Intermediário	Vistoria – janeiro/2015	<p>Área aparentemente estável. Maior avanço na obra do canal de derivação, em relação à vistoria de outubro de 2014, onde está sendo colocado material para contenção do talude. Necessidade de obras de drenagem e revegetação para não haver deterioração das condições geotécnicas.</p>

Vistoria – abril o/2015	<p>Área aparentemente estável. Como na visita anterior, ressalta-se a necessidade de obras de drenagem e revegetação para não haver deterioração das condições geotécnicas.</p>

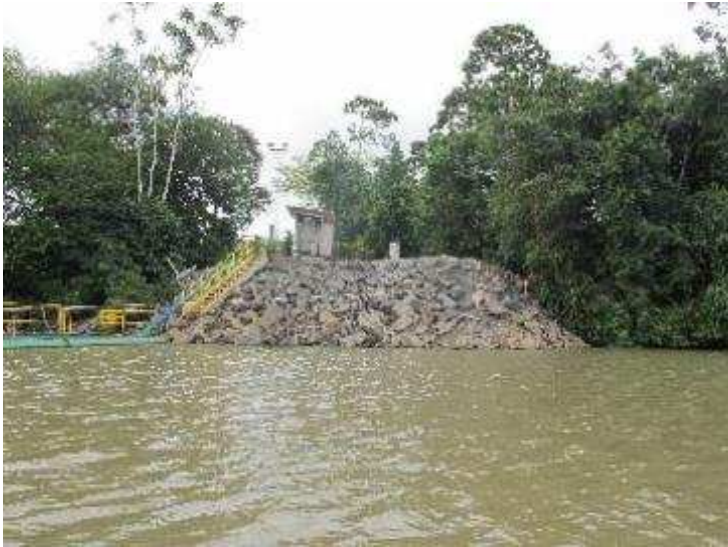
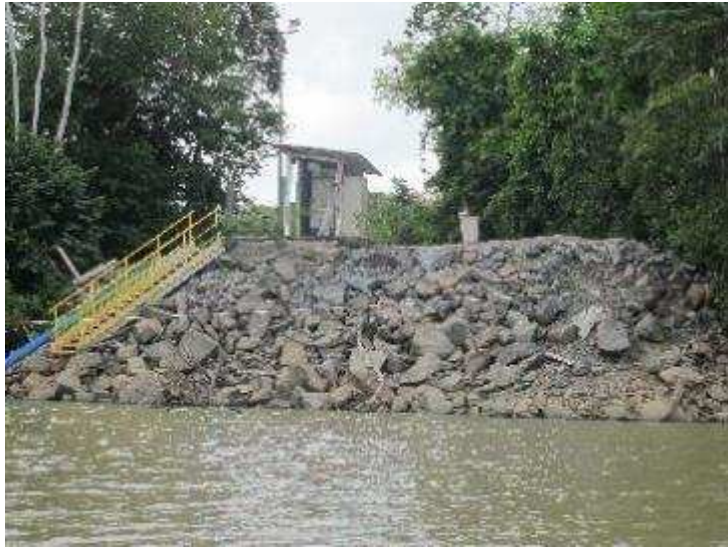
Ponto		Coordenadas UTM (fuso 22)		Solo	FOTOGRAFIAS
CS 01/ENC 31		411730	9656175	Nitossolo Háplico eutrófico	
Descrição – Canal de Saída/Fuga	Vistoria – janeiro/2015	<p>Área aparentemente estável em relação à vistoria anterior.</p>

Vistoria – abril/2015	<p>Área aparentemente estável. Aumento do nível do rio e consequente menor exposição do talude protegido.</p>

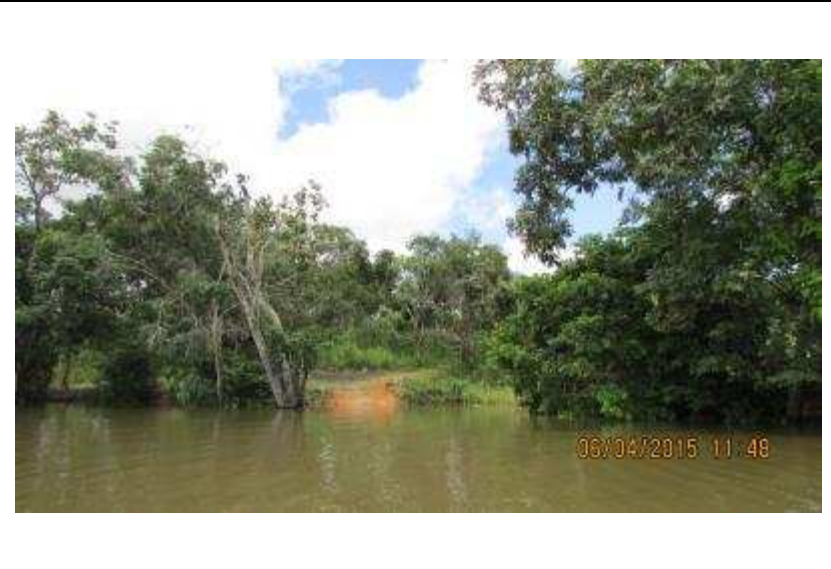
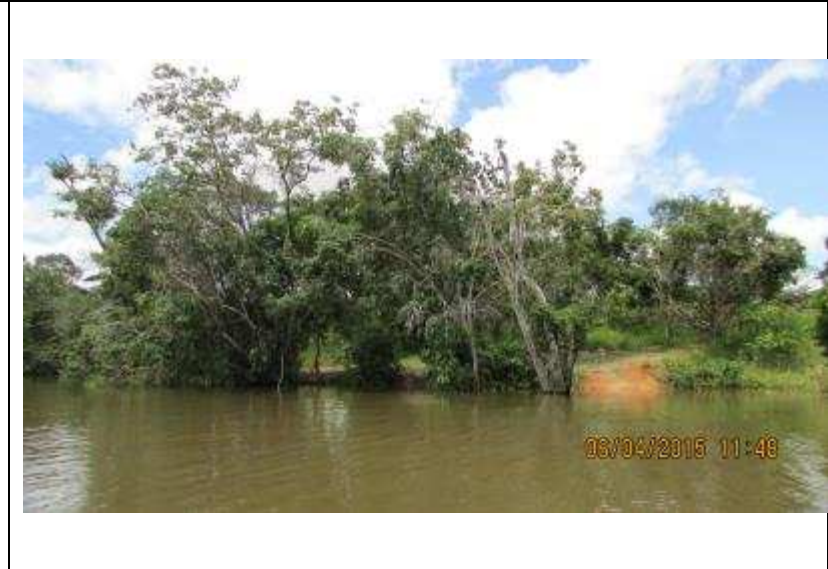
Área aparentemente estável. Aumento do nível do rio e consequente menor exposição do talude. Área entretanto sob influência antrópica, com possível desenvolvimento erosivo futuro.

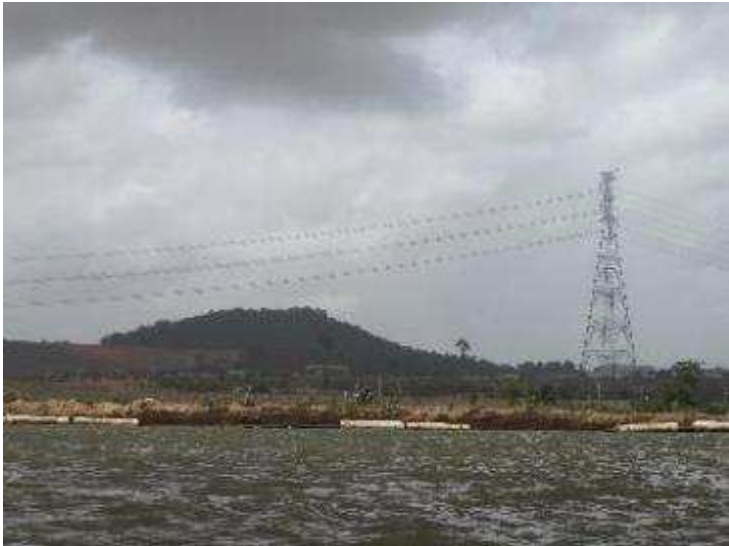
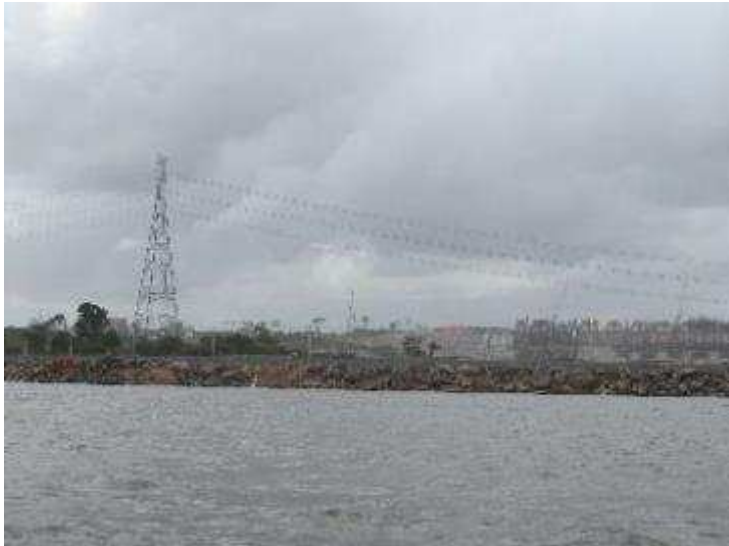
Ponto		Coordenadas UTM (fuso 22)		Solo	FOTOGRAFIAS
		413225	9655312	Neossolo Flúvico	
Descrição – Canal de Saída/Fuga	Vistoria – janeiro/2015	Área aparentemente estável.

Vistoria – abril/2015	Área aparentemente estabilizada.

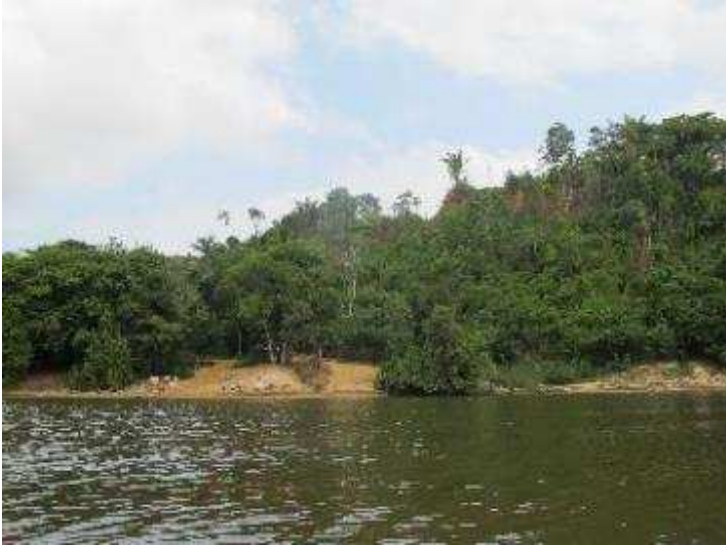
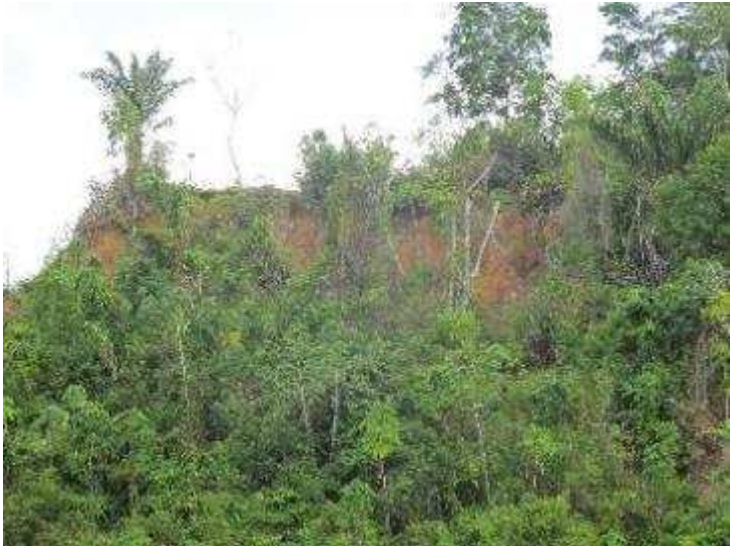
Ponto		Coordenadas UTM (fuso 22)		Solo	FOTOGRAFIAS
CS 04		415930	9657345	Nitossolo Háplico eutrófico	
Descrição – Canal de Saída/Fuga	Vistoria – janeiro/2015	Área aparentemente estável. Entretanto trata-se de região já comentada em relatórios anteriores da presença de falésias e taludes em processo de erosão por efeito pluvial.

Vistoria – abril/2015	Área aparentemente estável.

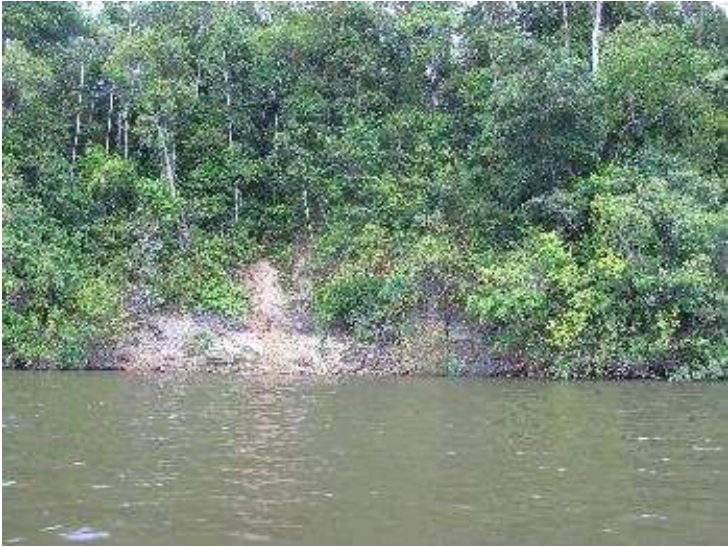
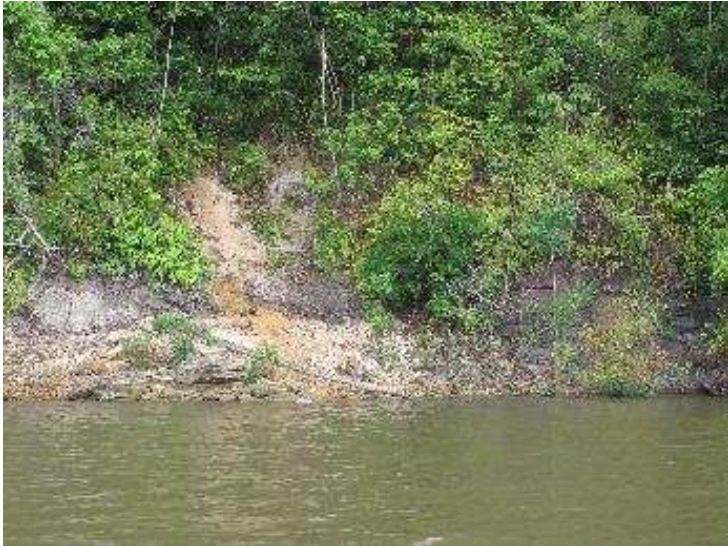
Ponto		Coordenadas UTM (fuso 22)		Solo	FOTOGRAFIAS
CS 05		415054	9657328	Latossolo Vermelho-amarelo distrófico	
Descrição – Canal de Saída/Fuga	Vistoria – janeiro/2015	Área aparentemente estável.

Vistoria – abril/2015	Área aparentemente estável. Diminuição da exposição do talude devido ao aumento do nível do rio. Monitoramento deve ser mantido visto que aspectos de ação erosiva ainda podem ocorrer com o tempo.

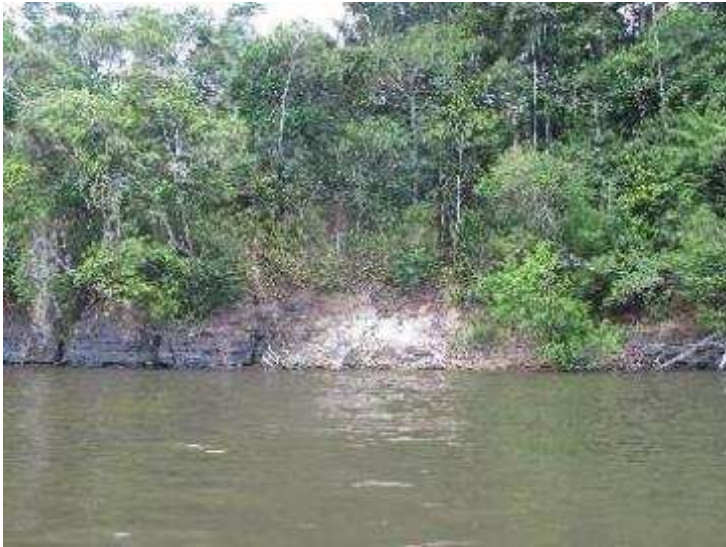
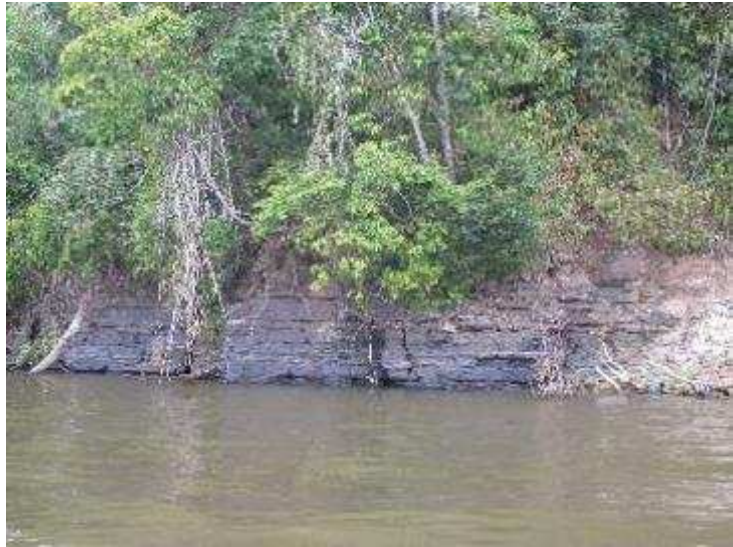
Ponto		Coordenadas UTM (fuso 22)		Solo	FOTOGRAFIAS
CS 06		414530	9657339	Latossolo Vermelho-amarelo distrófico	
Descrição – Canal de Saída/Fuga	Vistoria – janeiro/2015	Área aparentemente estável.

Vistoria – abril/2015	Área aparentemente estável. Devido ao aumento do nível do rio menor exposição do talude e dos blocos de rocha.

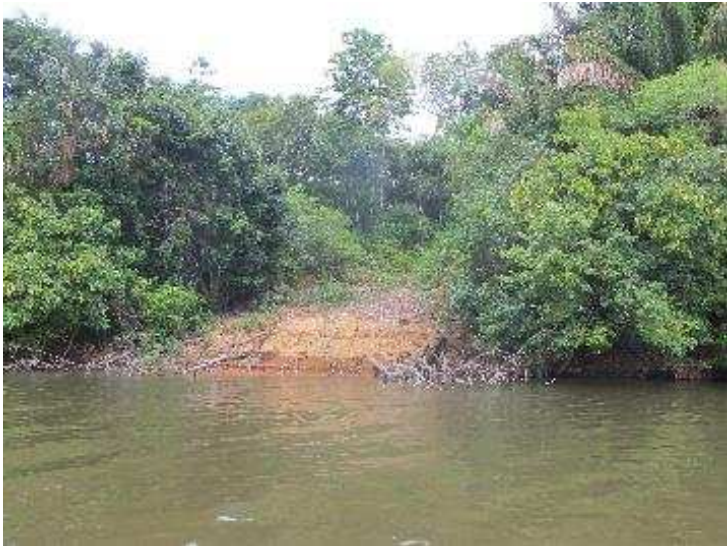
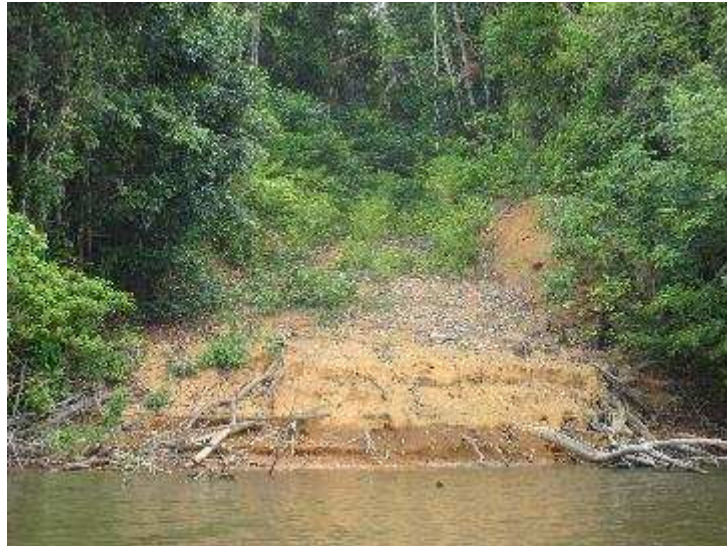
Ponto		Coordenadas UTM (fuso 22)		Solo	FOTOGRAFIAS
CS 07		414075	9657357	Neossolo Flúvico	
Descrição – Canal de Saída/Fuga	Vistoria – janeiro/2015	Área aparentemente estável em relação à vistoria anterior.

Vistoria – abril/2015	Área aparentemente estável. Devido ao aumento do nível do rio observa-se menor exposição do talude. Monitoramento deve ser mantido visto que aspectos de ação erosiva ainda podem ocorrer com o tempo.

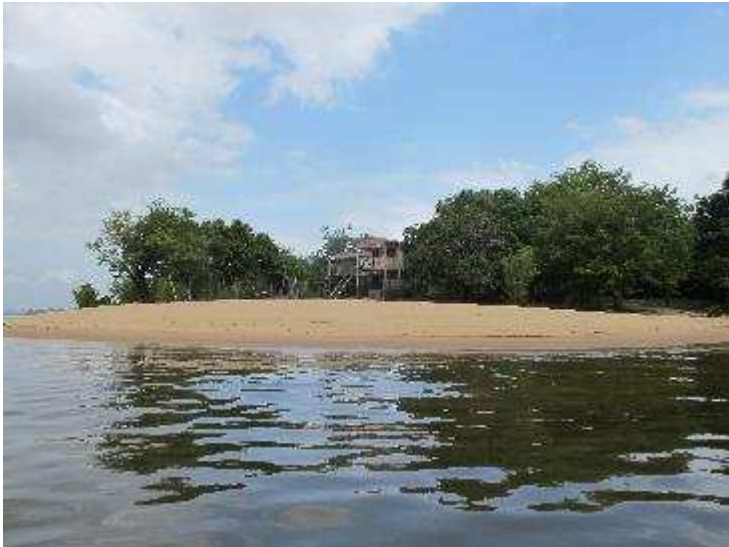
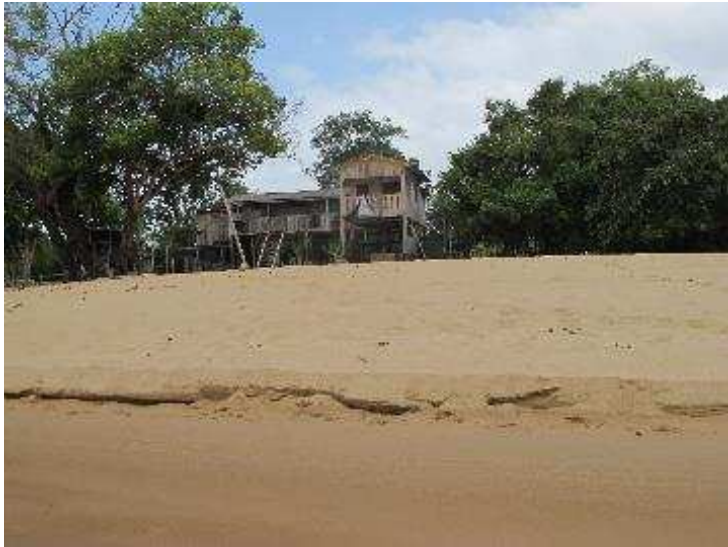
Ponto	Coordenadas UTM (fuso 22)		Solo	FOTOGRAFIAS
	CS 08	412791	9657307	
Descrição – Canal de Saída/Fuga	Vistoria – janeiro/2015	Área aparentemente estável. Observa-se exposição da zona de praia.

Vistoria – abril/2015	Área aparentemente estável. Desaparecimento da zona de praia devido à subida do nível do rio.

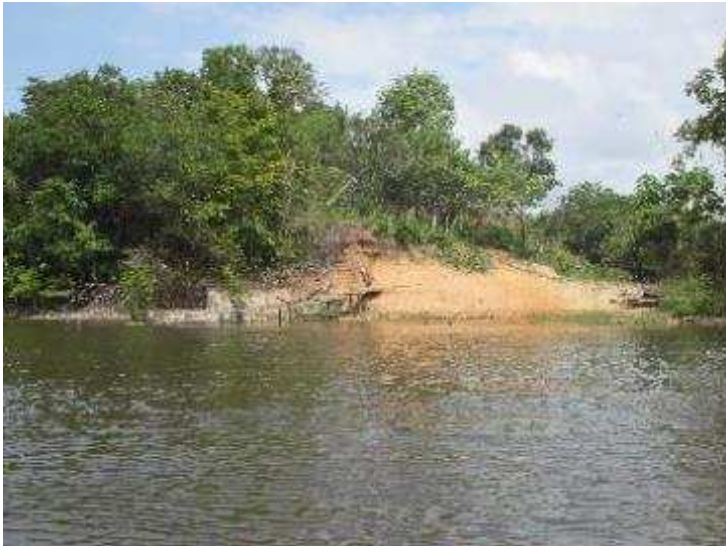
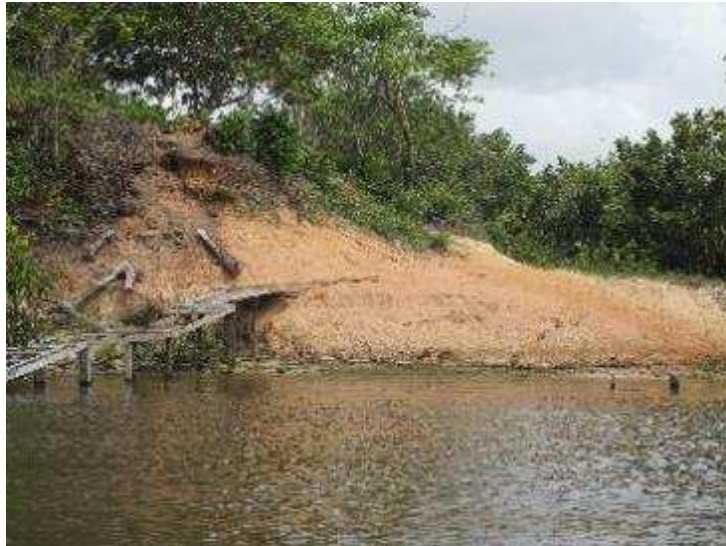
Ponto		Coordenadas UTM (fuso 22)		Solo	FOTOGRAFIAS
CS 09		410599	9659359	Neossolo Flúvico	
Descrição – Canal de Saída/Fuga	Vistoria – janeiro/2015	<p>Área aparentemente estável. Devido ao aumento do nível do rio ocorre a diminuição da exposição do talude e o recobrimento da zona de praia em relação à inspeção anterior.</p>

Vistoria – abril/2015	<p>Área aparentemente estável. Menor exposição do talude e o desaparecimento da zona de praia, devido ao aumento do nível do rio. Monitoramento deve ser mantido visto que aspectos de ação erosiva ainda podem ocorrer com o tempo.</p>

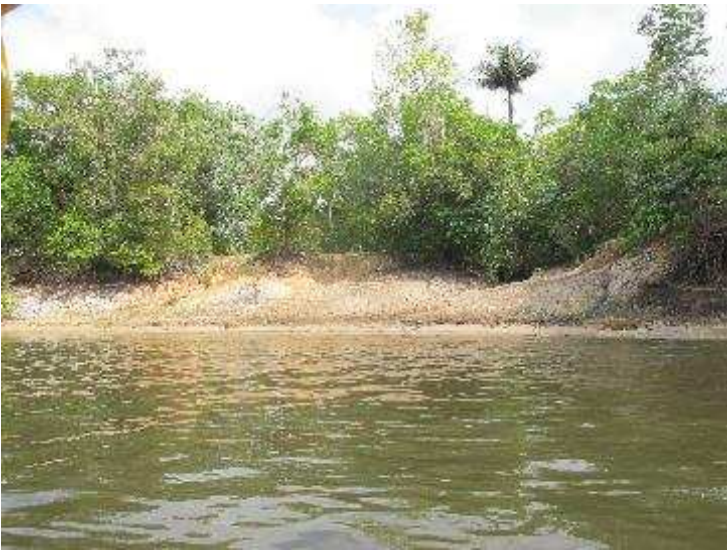
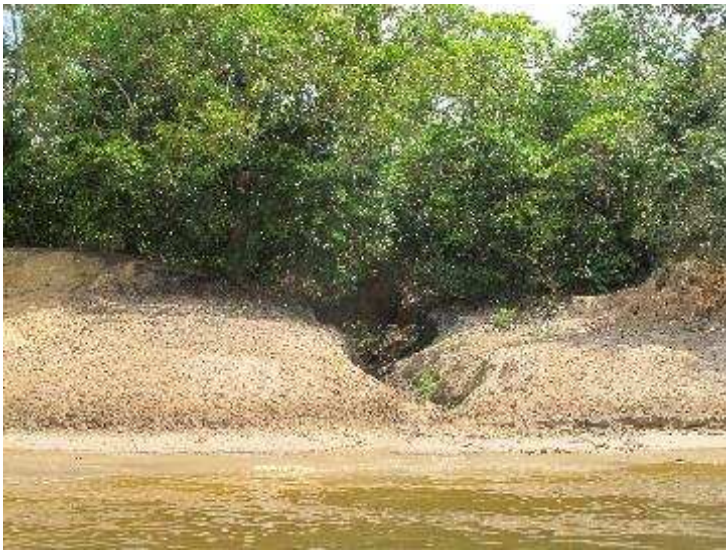
Ponto	Coordenadas UTM (fuso 22)		Solo	FOTOGRAFIAS
	410085	9659656		
Descrição – Canal de Saída/Fuga Vistoria – janeiro/2015	<p>Área aparentemente estável. Devido ao aumento do nível do rio ocorreu a diminuição da exposição do talude e o recobrimento da zona de praia.</p>

<p>Área aparentemente estável. Menor exposição do talude e desaparecimento da zona de praia. Monitoramento deve ser mantido visto que aspectos de ação erosiva ainda podem ocorrer com o tempo.</p>

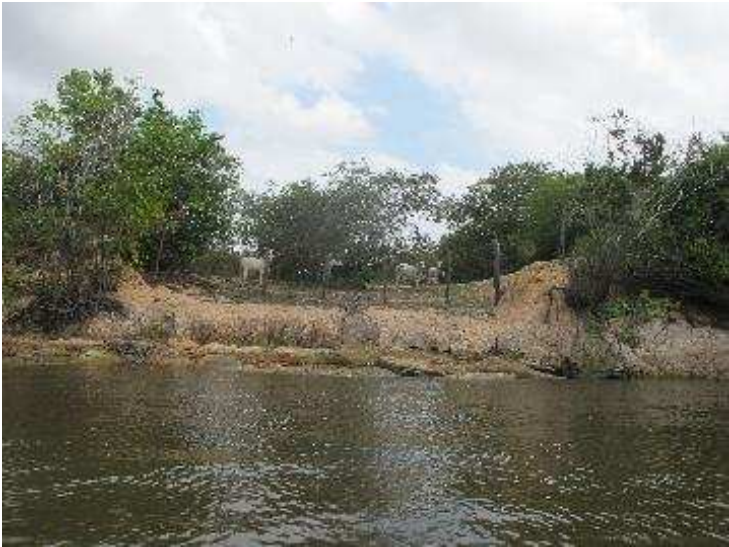
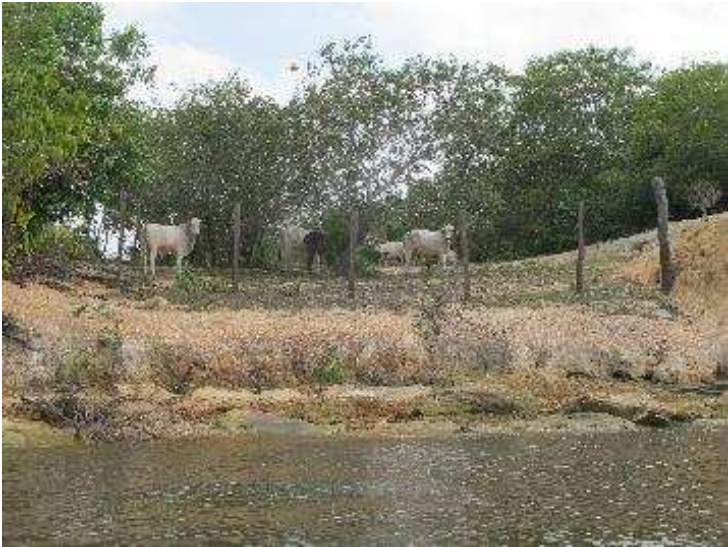
Ponto		Coordenadas UTM (fuso 22)		Solo	FOTOGRAFIAS
CS 11		409772	9659920	Neossolo Flúvico	
Descrição – Canal de Saída/Fuga	Vistoria – janeiro/2015	Área aparentemente estável. Devido ao aumento do nível do rio ocorreu a diminuição da exposição do talude.

Vistoria – abril/2015	Área aparentemente estável. Menor exposição do talude e dos blocos de rocha devido ao aumento do nível do rio.

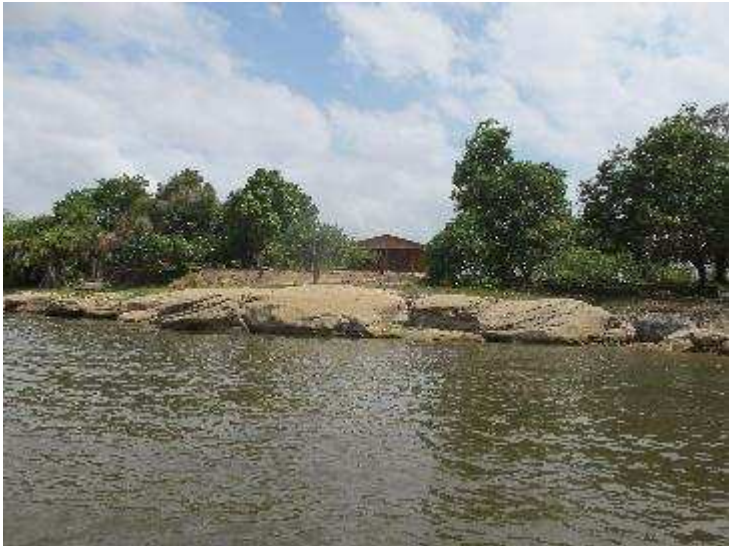
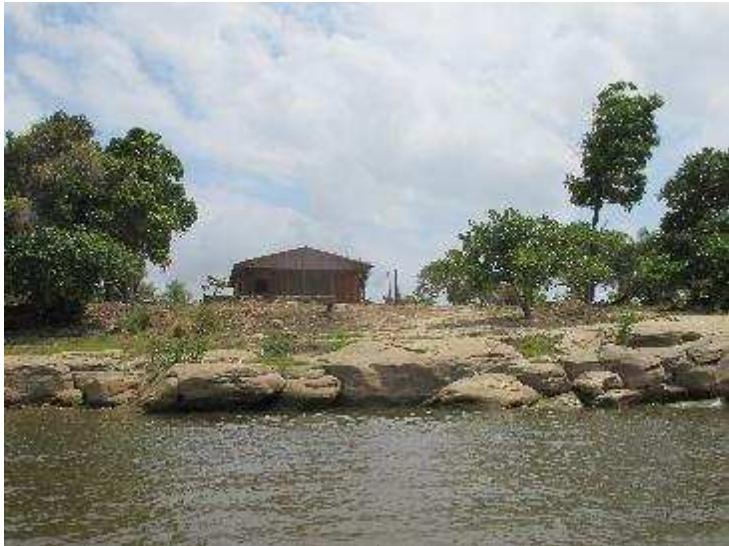
Ponto		Coordenadas UTM (fuso 22)		Solo	FOTOGRAFIAS
CS 12/ENC 36		409326	9660735	Neossolo Flúvico	
Descrição – Canal de Saída/Fuga	Vistoria – janeiro/2015	Área aparentemente estável.

Vistoria – abril/2015	<p>Área aparentemente estável. Devido ao aumento do nível do rio observa-se menor exposição dos lajedos rochosos. Monitoramento deve ser mantido visto que aspectos de ação erosiva ainda podem ocorrer com o tempo.</p>

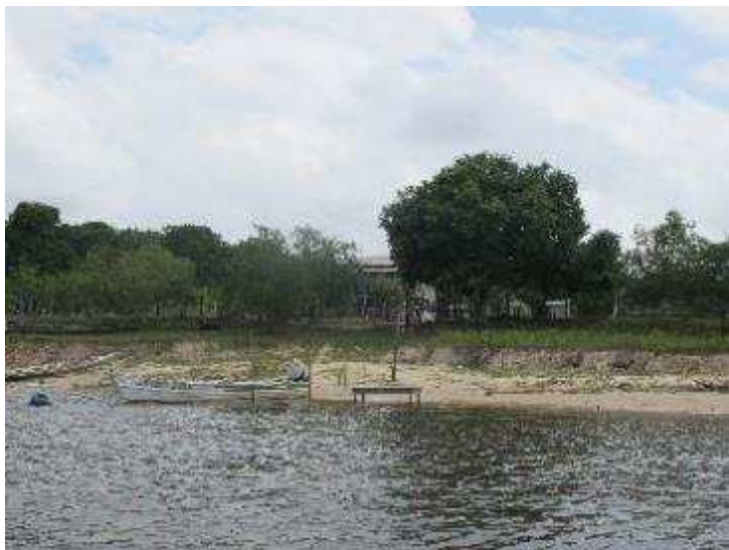
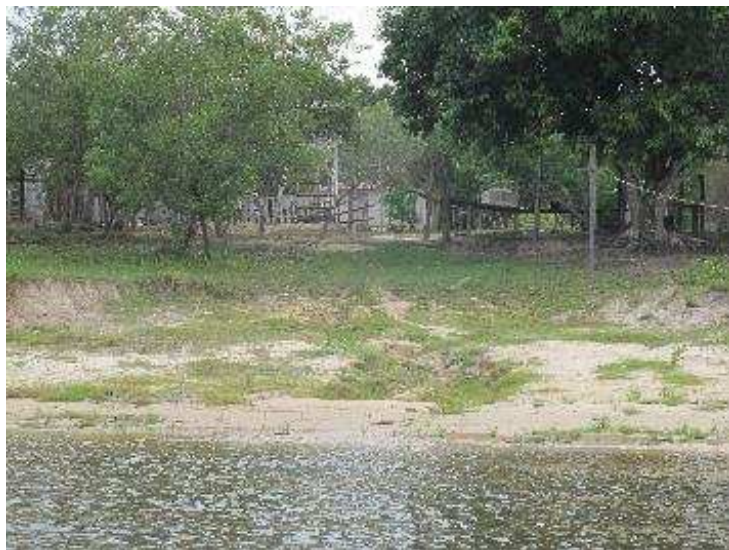
Ponto		Coordenadas UTM (fuso 22)		Solo		FOTOGRAFIAS
CS 13		409098	9662090	Neossolo Flúvico		
Descrição – Canal de Saída/Fuga	Vistoria – janeiro/2015	<p>Área aparentemente estável. Devido ao aumento do nível do rio ocorreu a diminuição da exposição da zona de praia, em relação à inspeção anterior.</p>

Vistoria – abril/2015	<p>Área aparentemente estável. Devido ao aumento do nível do rio observa-se o recobrimento da zona de praia e do talude.</p>

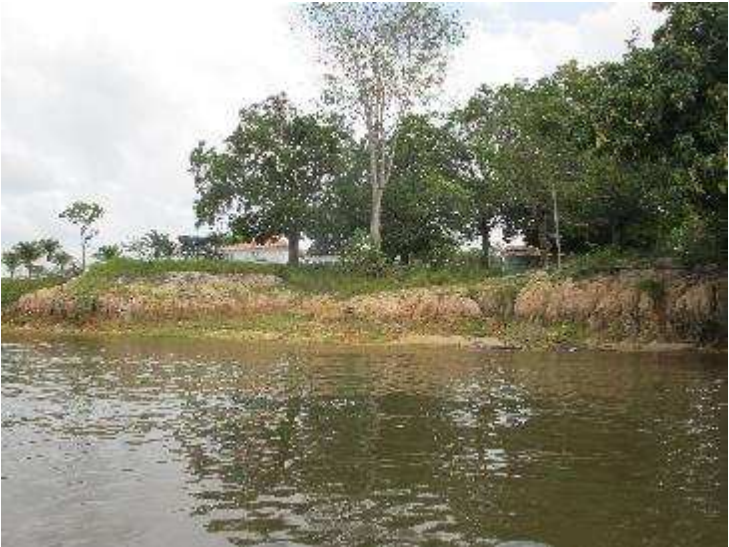
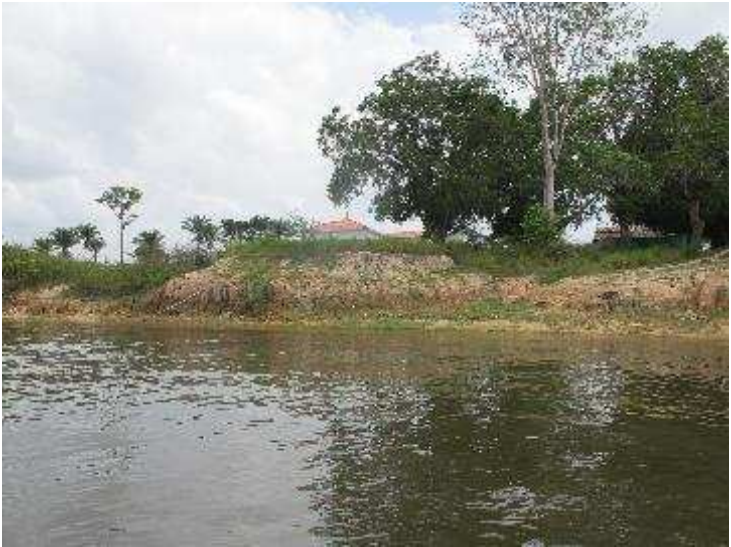
Ponto		Coordenadas UTM (fuso 22)		Solo		FOTOGRAFIAS
CS 14		409023	9662709	Neossolo Flúvico		
Descrição – Canal de Saída/Fuga	Vistoria – janeiro/2015	Área aparentemente estável. Devido ao aumento do nível do rio ocorreu a diminuição da exposição da zona de praia.

Vistoria – abril/2015	Área aparentemente estável. Devido ao aumento do nível do rio observa-se o recobrimento do talude.

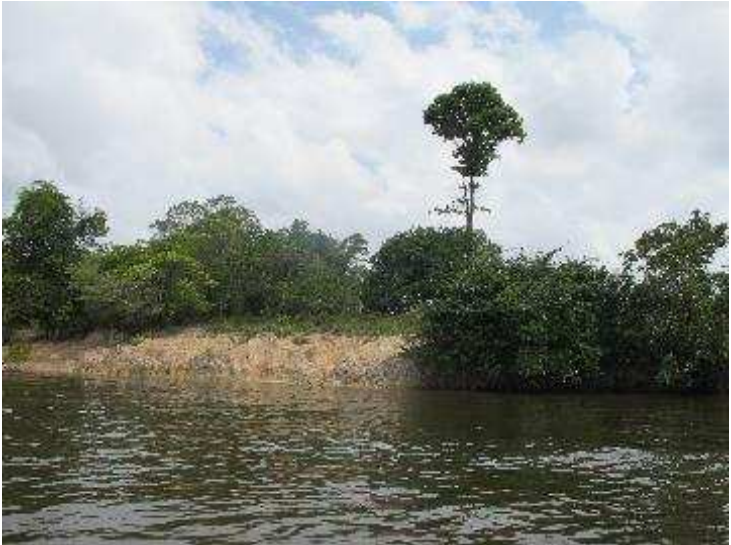
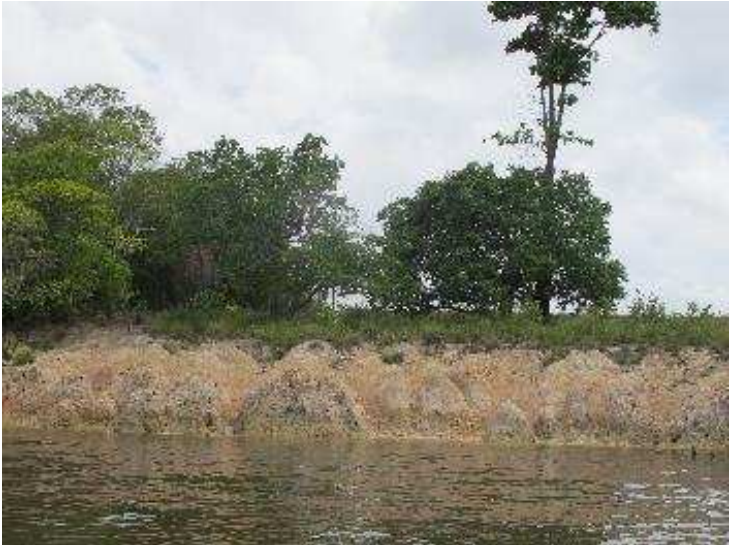
Ponto		Coordenadas UTM (fuso 22)		Solo	FOTOGRAFIAS
CS 15		409020	9663052	Neossolo Flúvico	
Descrição – Canal de Saída/Fuga	Vistoria – janeiro/2015	Área aparentemente estável. Devido ao aumento do nível do rio ocorreu a diminuição da exposição do talude e o recobrimento da zona de praia.

Vistoria – abril/2015	Área aparentemente estável. Devido ao aumento do nível do rio observa-se o recobrimento do talude.

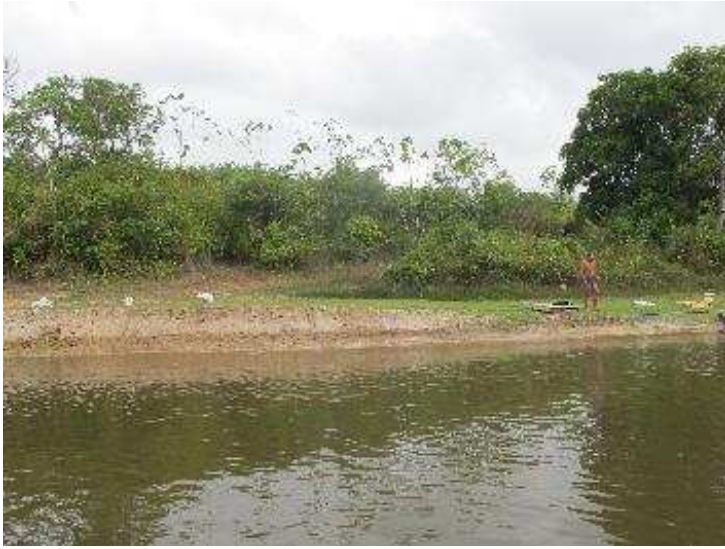
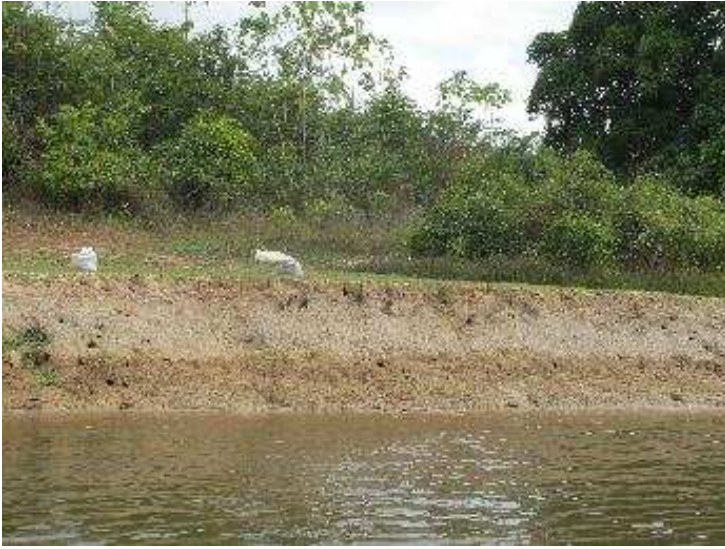
Ponto		Coordenadas UTM (fuso 22)		Solo	FOTOGRAFIAS
CS 17/ENC 39		409327	9665434	Latossolo Vermelho-amarelo distrófico	
Descrição – Canal de Saída/Fuga	Vistoria – janeiro/2015	Área aparentemente estável.

Vistoria – abril/2015	Área aparentemente estável. Devido ao aumento do nível do rio observa-se o recobrimento do talude. Monitoramento deve ser mantido visto que aspectos de ação erosiva ainda podem ocorrer com o tempo.

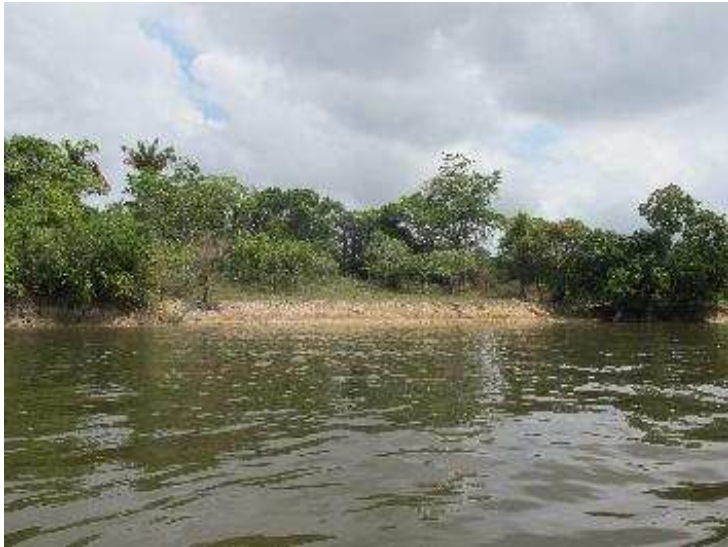
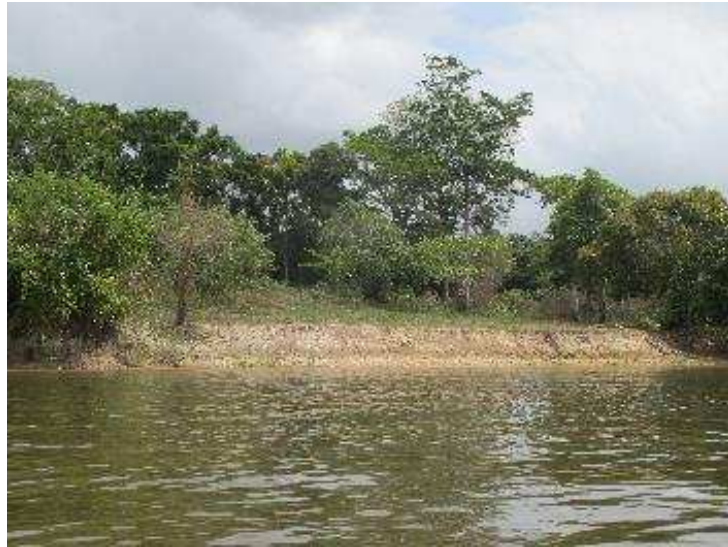
Ponto		Coordenadas UTM (fuso 22)		Solo	FOTOGRAFIAS
CS 18		408838	9666163	Latossolo Vermelho-amarelo distrófico	
Descrição – Canal de Saída/Fuga	Vistoria – janeiro/2015	<p>Área aparentemente estável. Devido ao aumento do nível do rio ocorreu a diminuição da exposição da zona de praia.</p>

Vistoria – abril/2015	<p>Área aparentemente estável. Devido ao aumento do nível do rio observa-se o recobrimento do talude e da zona de praia.</p>

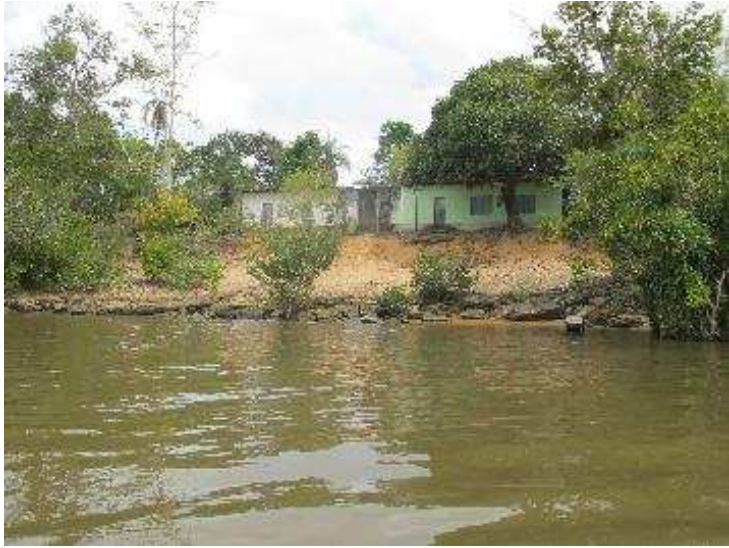
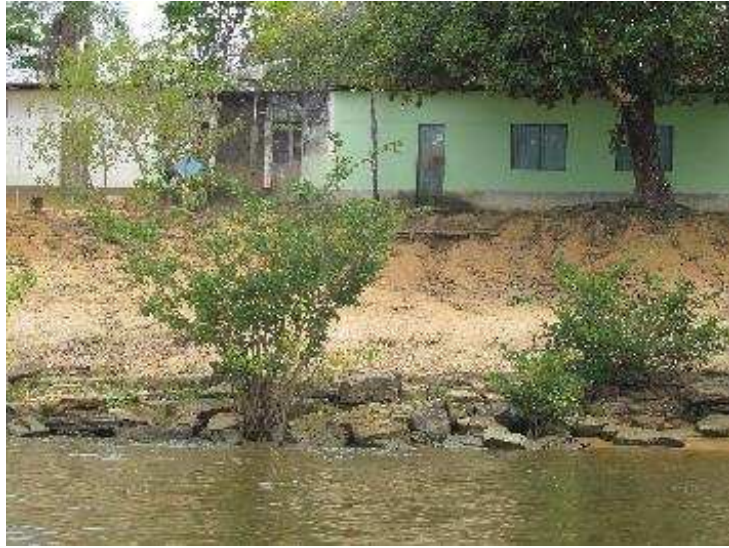
Ponto		Coordenadas UTM (fuso 22)		Solo	FOTOGRAFIAS	
CS 19		408259	9666683	Latossolo Vermelho-amarelo distrófico		
Descrição – Canal de Saída/Fuga	Vistoria – janeiro/2015	<p>Área aparentemente estável. Devido ao aumento do nível do rio ocorreu a diminuição da exposição da zona de praia e de blocos rochosos.</p>

Vistoria – abril/2015	<p>Área aparentemente estável. Devido ao aumento do nível do rio ocorre o recobrimento dos blocos rochosos e de parte do talude.</p>

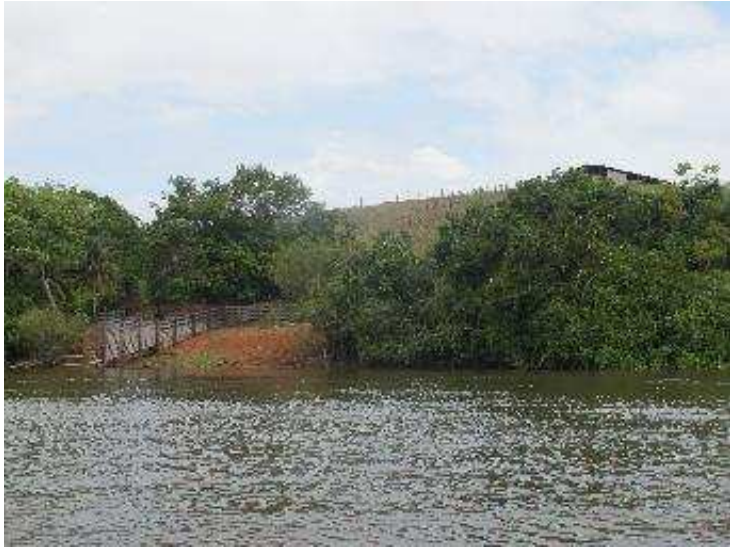
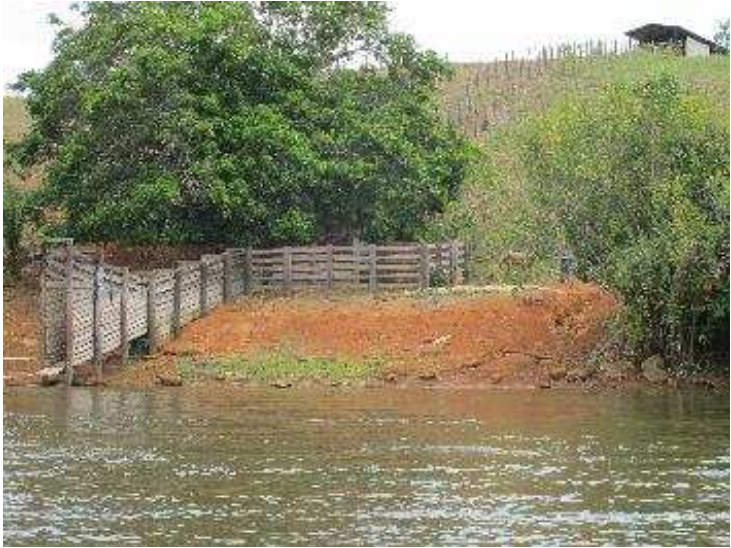
Ponto	Coordenadas UTM (fuso 22)		Solo	FOTOGRAFIAS
	CS 20	407758	9667109	
Descrição – Canal de Saída/Fuga Vistoria – janeiro/2015	Área aparentemente estável.

Vistoria – abril/2015 Área aparentemente estável. Devido ao aumento do nível do rio ocorre o recobrimento do talude. Monitoramento deve ser mantido visto que aspectos de ação erosiva ainda podem ocorrer com o tempo.

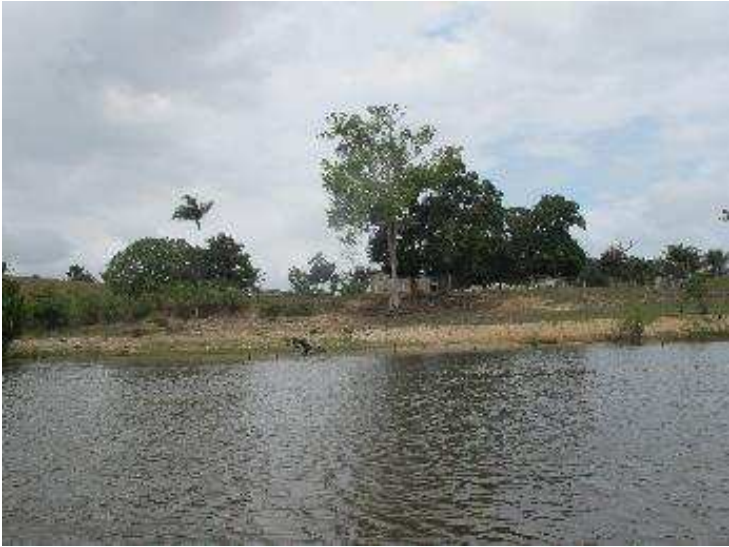
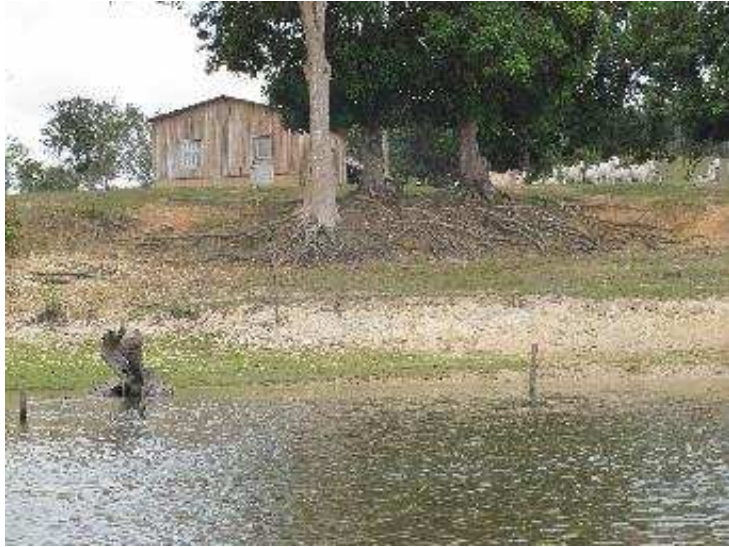
Ponto		Coordenadas UTM (fuso 22)		Solo		FOTOGRAFIAS
CS 21		407104	9667822	Latosolo Vermelho-amarelo distrófico		
Descrição – Canal de Saída/Fuga	Vistoria – janeiro/2015	<p>Área aparentemente estável. Devido ao aumento do nível do rio ocorreu a diminuição da exposição da zona de praia.</p>

Vistoria – abril/2015	<p>Área aparentemente estável. Devido ao aumento do nível do rio ocorre o recobrimento do talude.</p>

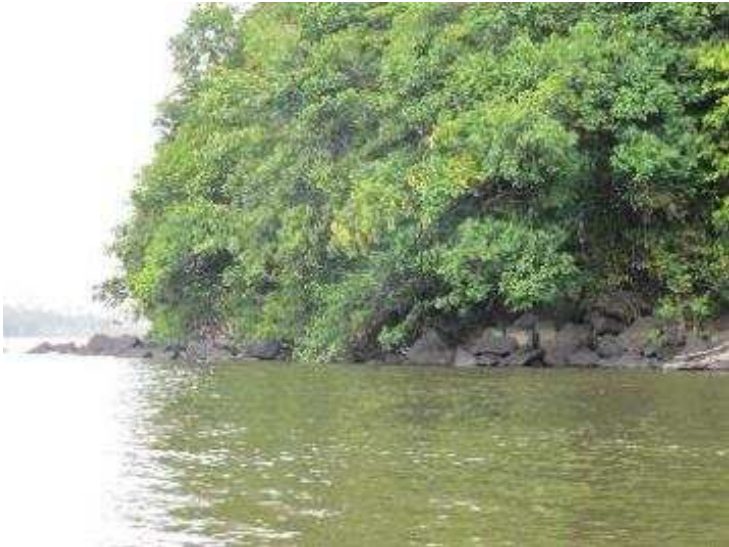
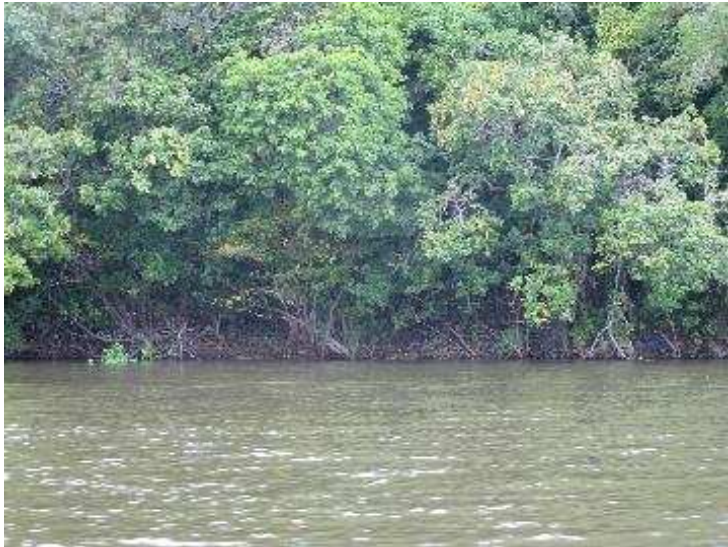
Ponto		Coordenadas UTM (fuso 22)		Solo	FOTOGRAFIAS
CS 22		413523	9657292	Neossolo Flúvico	
Descrição – Canal de Saída/Fuga	Vistoria – janeiro/2015	<p>Área aparentemente estável. Notar a presença de grande quantidade de blocos no talude e nas margens do rio.</p>

Vistoria – abril/2015	<p>Área aparentemente estável. Devido ao aumento do nível do rio ocorre o recobrimento dos blocos de rocha.</p>

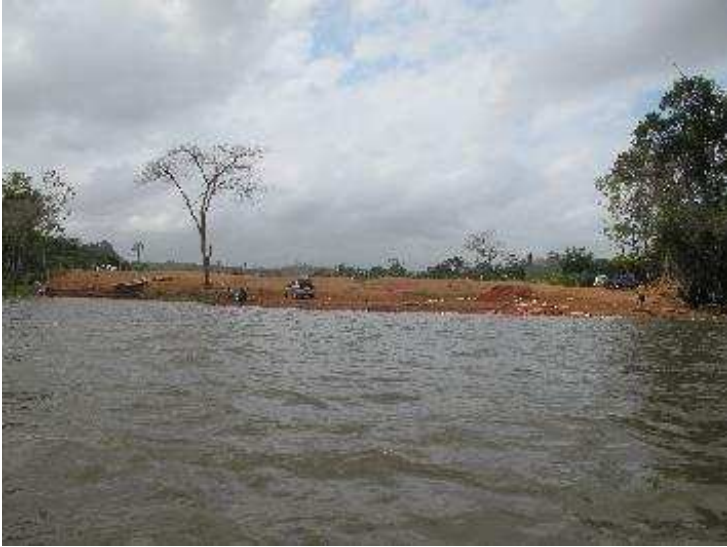
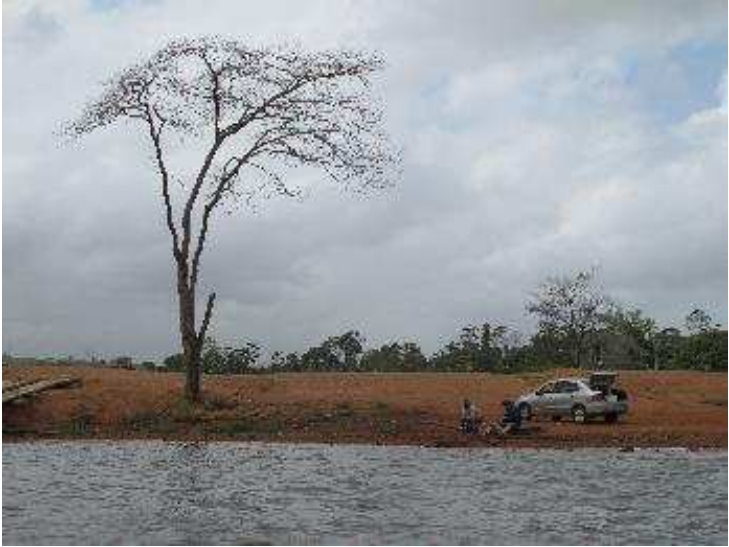
Ponto		Coordenadas UTM (fuso 22)		Solo	FOTOGRAFIAS
CS 23		410933	9657399	Neossolo Flúvico	
Descrição – Canal de Saída/Fuga	Vistoria – janeiro/2015	Área aparentemente estável.

Vistoria – abril/2015	Área aparentemente estável. Devido ao aumento do nível do rio ocorre o recobrimento do talude.

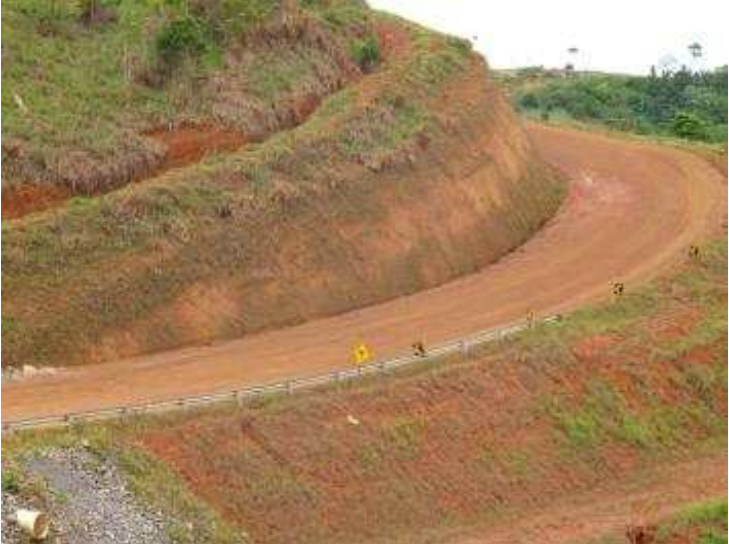
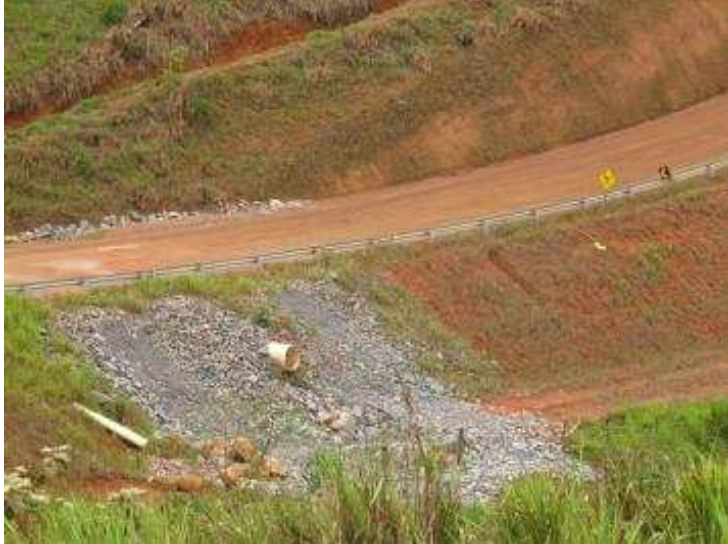
Ponto		Coordenadas UTM (fuso 22)		Solo	FOTOGRAFIAS
CS 24		409015	9648578	Nitossolo Háptico Eutrófico	
Descrição – Canal de Saída/Fuga	Vistoria – janeiro/2015	<p>Área em processo de estabilização. Observa-se o aumento da vegetação em relação à vistoria anterior.</p>

Vistoria – abril/2015	<p>Área aparentemente estável. Observa-se o aumento da vegetação em relação à vistoria anterior. Drenagem pluvial da pista ainda se faz, no entanto, necessária para mitigar totalmente a possibilidade de ravinamento ou sulcos erosivos na pista.</p>
