9º RELATÓRIO DE ANDAMENTO DO PBA E DO ATENDIMENTO DE
CONDICIONANTES

CAPÍTULO 2 – ANDAMENTO DO PROJETO BÁSICO AMBIENTAL

**Anexo 10.3 - 5 - Registro Fotográfico dos Pontos de
Monitoramento_1º SEMESTRE 2015**

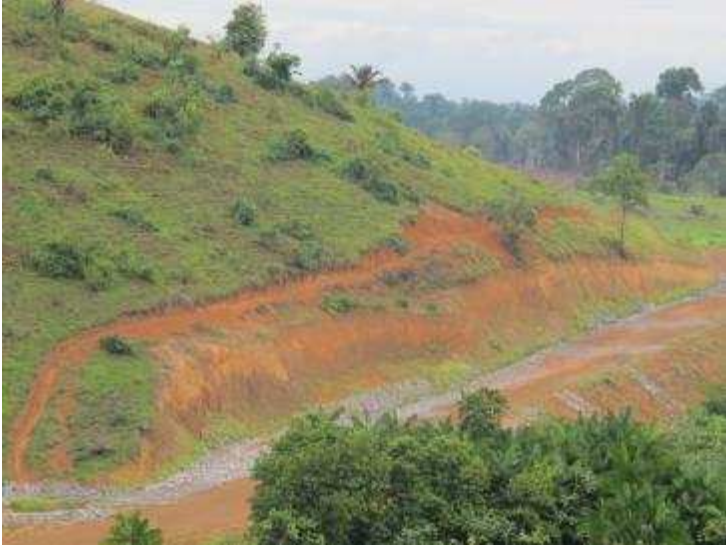
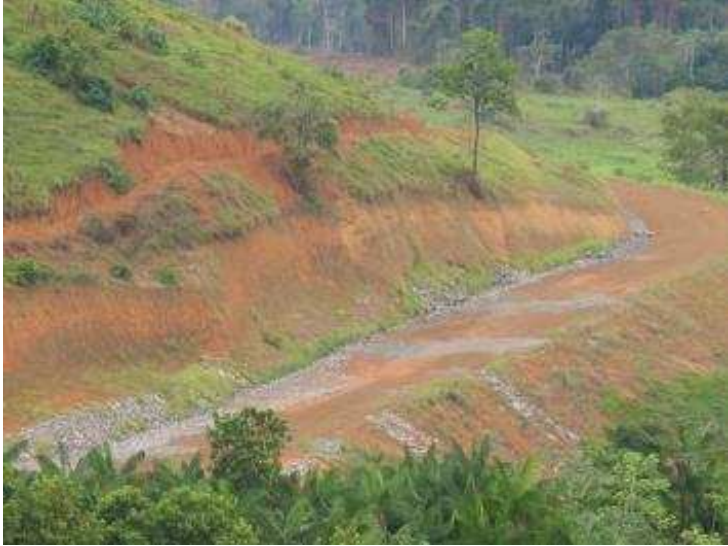
Ponto		Coordenadas UTM (fuso 22)		Solo	FOTOGRAFIAS
CS 25		406900	9648104	Nitossolo Háplico Eutrófico	
Descrição – Canal de Saída/Fuga	Vistoria – janeiro/2015	<p>Área continua em processo de estabilização. Manter monitoramento, já que o talude apresenta partes com solo exposto.</p>

Vistoria – abril/2015	<p>Área aparentemente estável. Observa-se o aumento da vegetação em relação à vistoria anterior. Drenagem pluvial da pista ainda se faz necessária para mitigar totalmente a possibilidade de ravinamento ou sulcos erosivos na pista.</p>

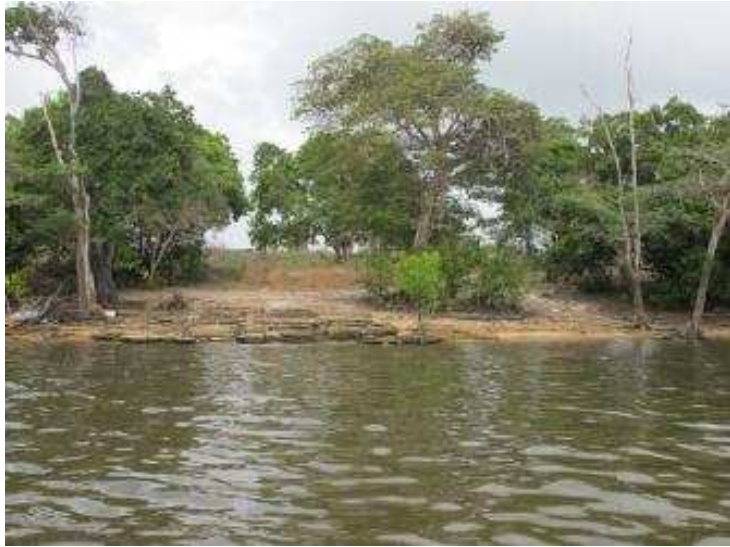
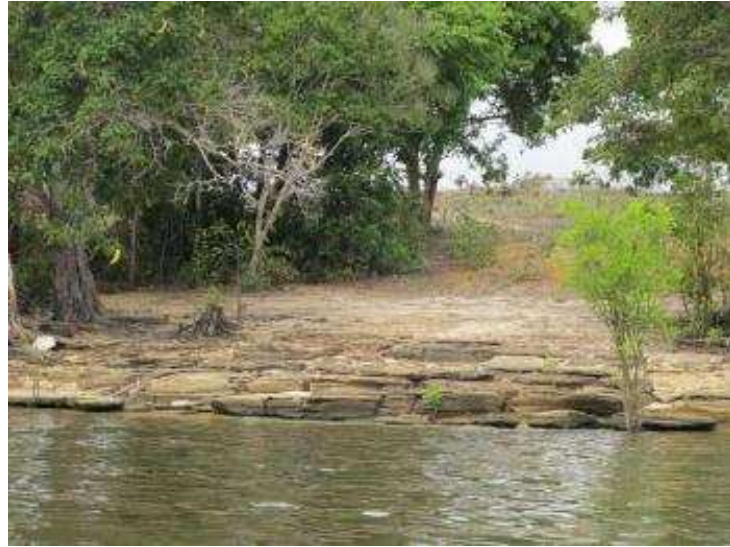
Ponto	Coordenadas UTM (fuso 22)		Solo	FOTOGRAFIAS
	ENC 28	405329	9665592	
Descrição – Canal de Saída/Fuga Vistoria – janeiro/2015	Área aparentemente estável. Devido ao aumento do nível do rio ocorreu a diminuição da exposição dos blocos rochosos e da zona de praia.

Vistoria – abril/2015		Área aparentemente estável. Devido ao aumento do nível do rio ocorreu o recobrimento dos blocos de rocha e da zona de praia.

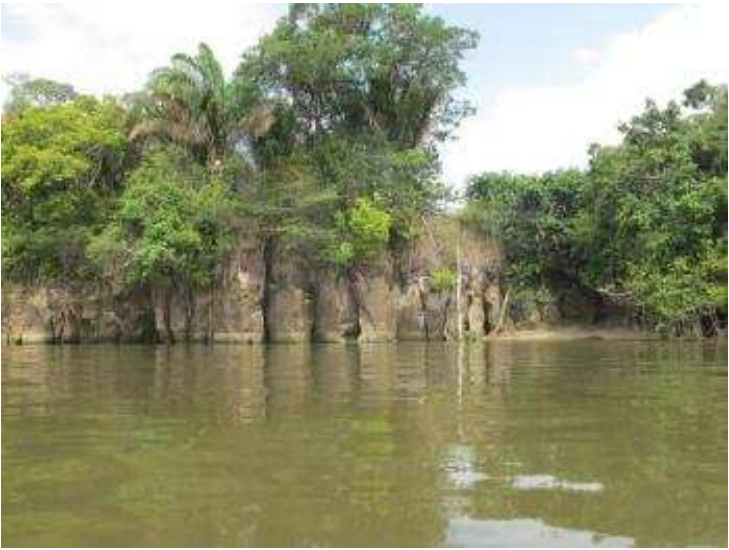
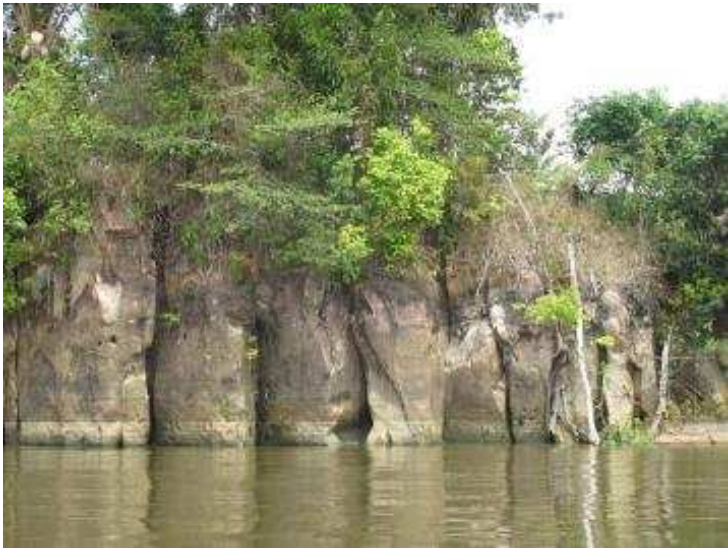
Ponto		Coordenadas UTM (fuso 22)		Solo	FOTOGRAFIAS
ENC 34		410464	9659393	Neossolo Flúvico	
Descrição – Canal de Saída/Fuga	Vistoria – janeiro/2015	<p>Área aparentemente estável. Devido ao aumento do nível do rio ocorreu a diminuição da exposição do talude em relação à vistoria anterior. Notar a presença de blocos com fraturamento vertical, em possível situação de deslocamento futuro.</p>

Vistoria – abril/2015	<p>Área aparentemente estável, Notar a presença de blocos com fraturamento vertical, em possível situação de deslocamento futuro.</p>

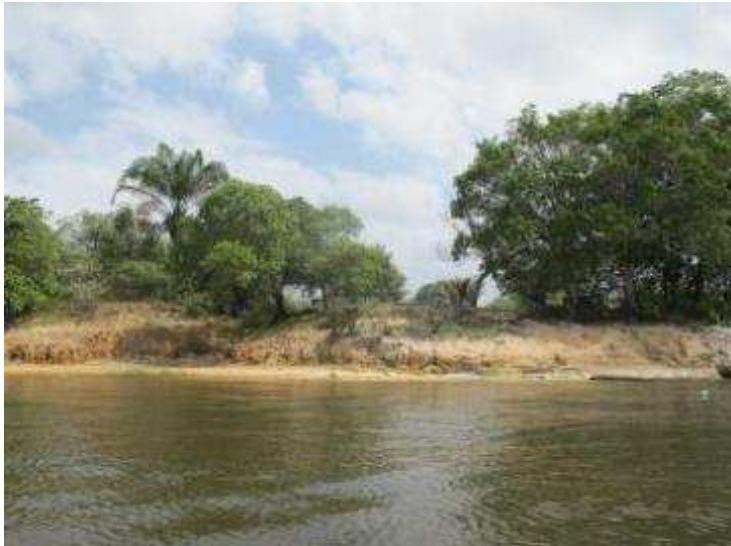
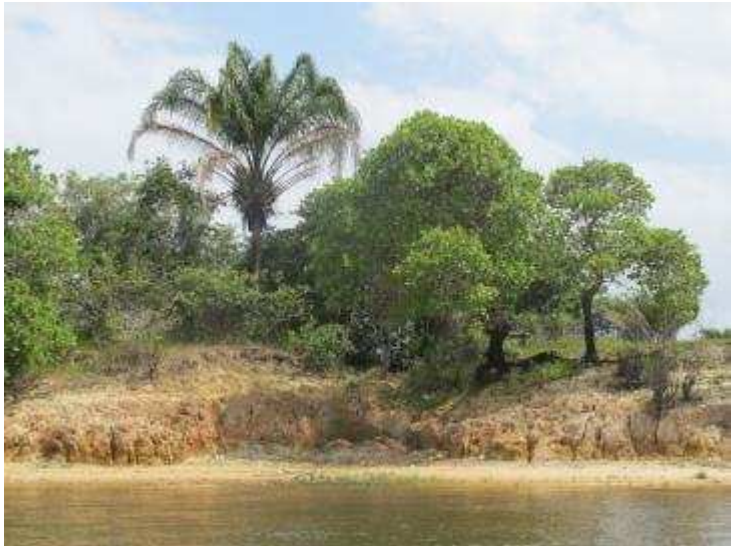
Ponto		Coordenadas UTM (fuso 22)		Solo	FOTOGRAFIAS
ENC 35		409674	9660122	Neossolo Flúvico	
Descrição – Canal de Saída/Fuga	Vistoria – janeiro/2015	<p>Área aparentemente estável. Devido ao aumento do nível do rio ocorreu a diminuição da exposição da zona de praia em relação à vistoria anterior.</p>

Vistoria – abril/2015	<p>Área aparentemente estável. Devido ao aumento do nível do rio ocorreu o recobrimento do talude. Monitoramento ainda deve ser mantido pela presença de influência antrópica na margem deste ponto.</p>

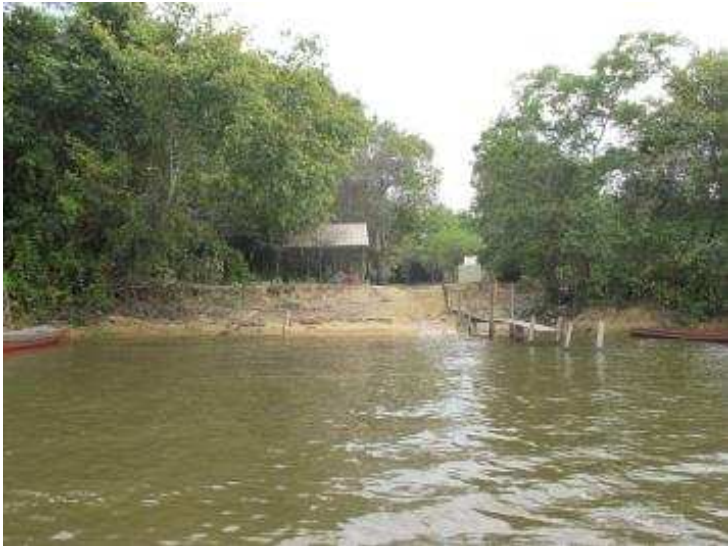
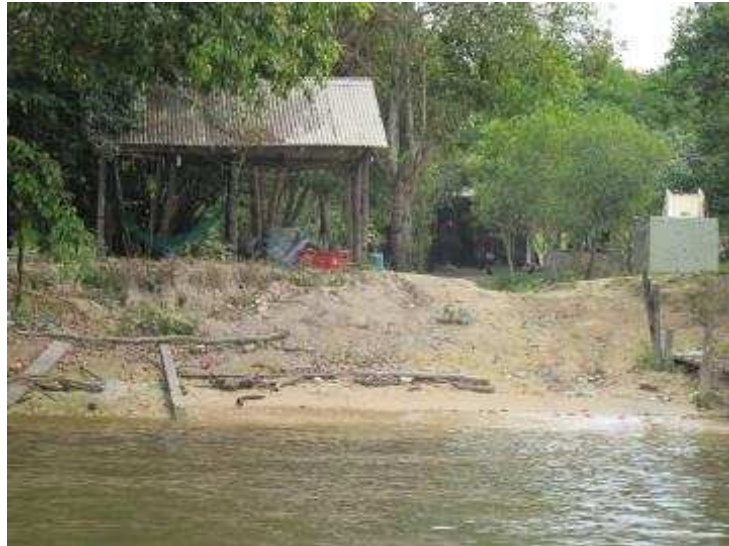
Ponto		Coordenadas UTM (fuso 22)		Solo		FOTOGRAFIAS	
Descrição – Canal de Saída/Fuga	Vistoria – janeiro/2015	Área aparentemente estável. Devido ao aumento do nível do rio ocorreu a diminuição da exposição do talude em relação à vistoria anterior.

Vistoria – abril/2015	Área aparentemente estável. Devido ao aumento do nível do rio ocorreu o recobrimento do talude.
