9º RELATÓRIO DE ANDAMENTO DO PBA E DO ATENDIMENTO DE
CONDICIONANTES

CAPÍTULO 2 – ANDAMENTO DO PROJETO BÁSICO AMBIENTAL

**Anexo 10.3 - 6 - Registro Fotográfico dos Pontos de
Monitoramento_2º SEMESTRE 2015**

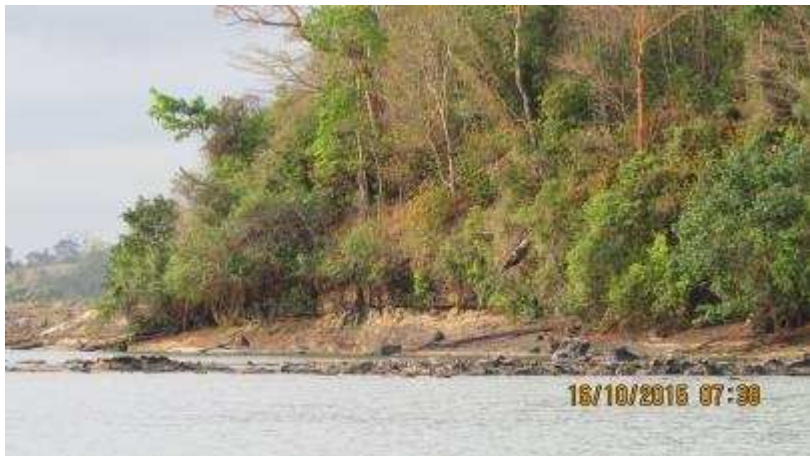
Vistoria – outubro / 2015	<p>Maior exposição do talude e de blocos de rocha devido ao rebaixamento da lâmina d'água.</p>

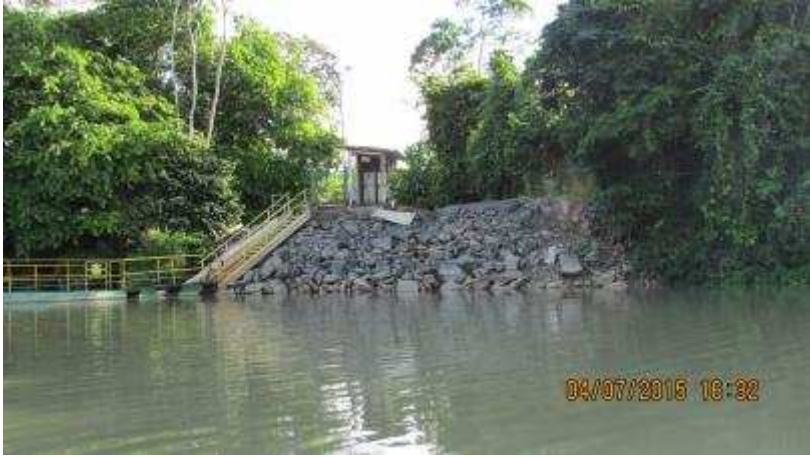
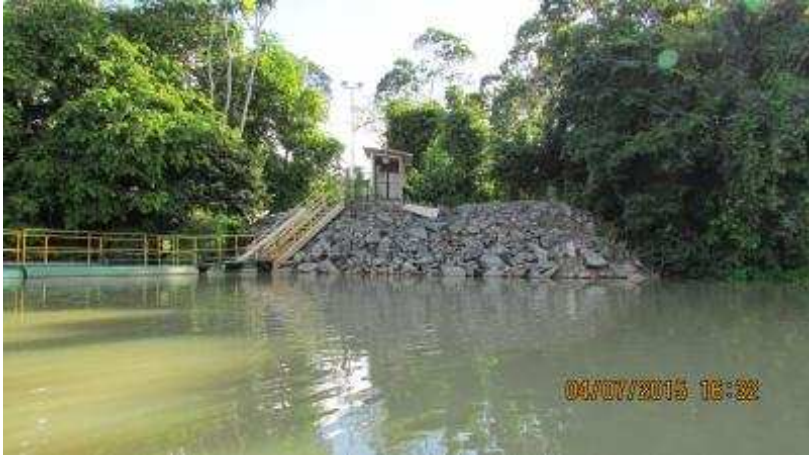
Ponto		Coordenadas UTM (fuso 22)		Solo	FOTOGRAFIAS	
CS 01/ENC 31		411730	9656175	Nitossolo Háplico eutrófico		
Descrição – Canal de Saída/Fuga	Vistoria – julho /2015	<p>Área aparentemente estável. Observa-se maior exposição do talude protegido devido à diminuição do nível do rio.</p>

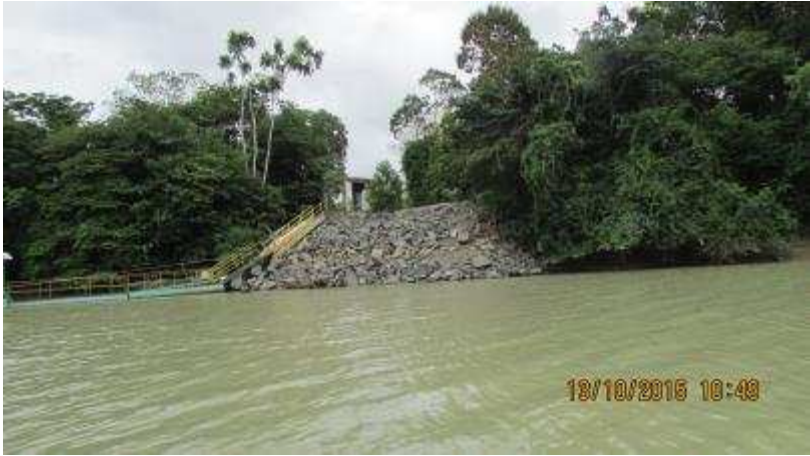
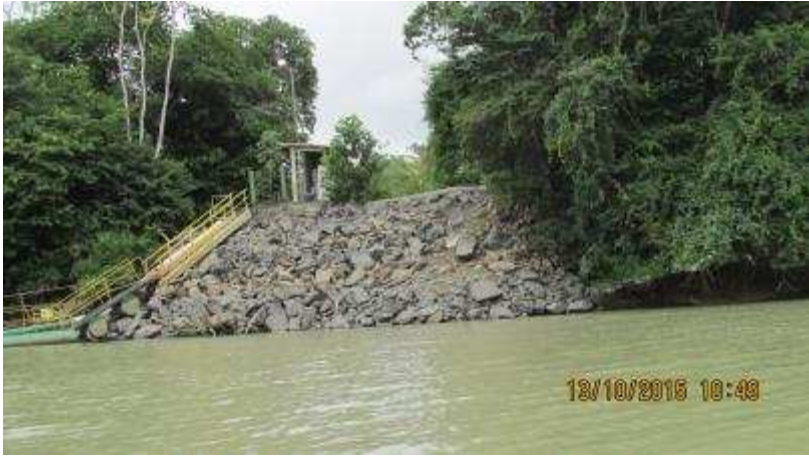
Vistoria – outubro / 2015	<p>Sem alterações.</p>

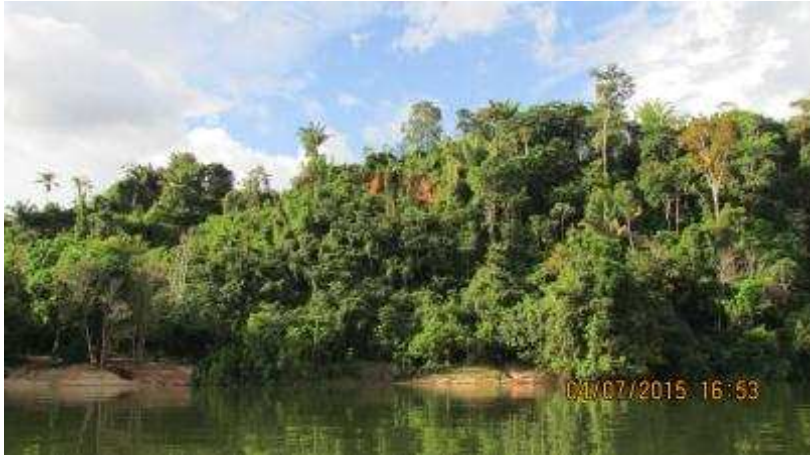
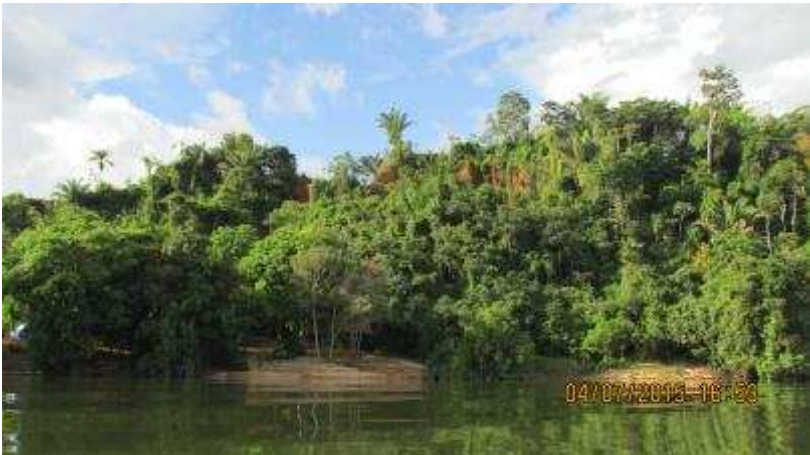
Ponto		Coordenadas UTM (fuso 22)		Solo	FOTOGRAFIAS
CS 04		415930	9657345	Nitossolo Háplico eutrófico	
Descrição – Canal de Saída/Fuga	Vistoria – julho /2015	Área estável, em processo de revegetação natural.

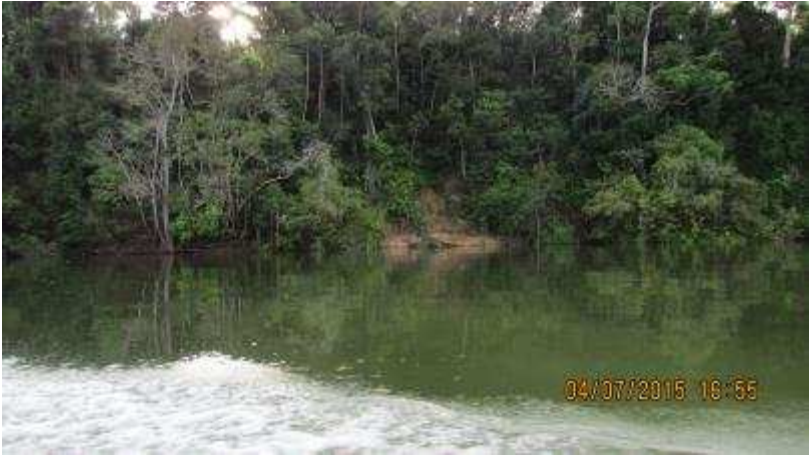
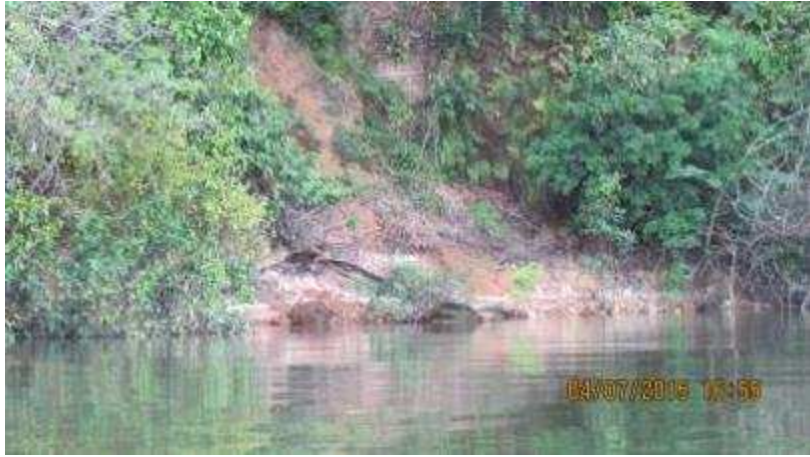
Ponto	Coordenadas UTM (fuso 22)		Solo	FOTOGRAFIAS
	CS 05	415054	9657328	
Descrição – Canal de Saída/Fuga Vistoria – julho /2015	Talude vertical em arenito horizontal estável. Aumento da exposição do talude devido à diminuição do nível do rio.

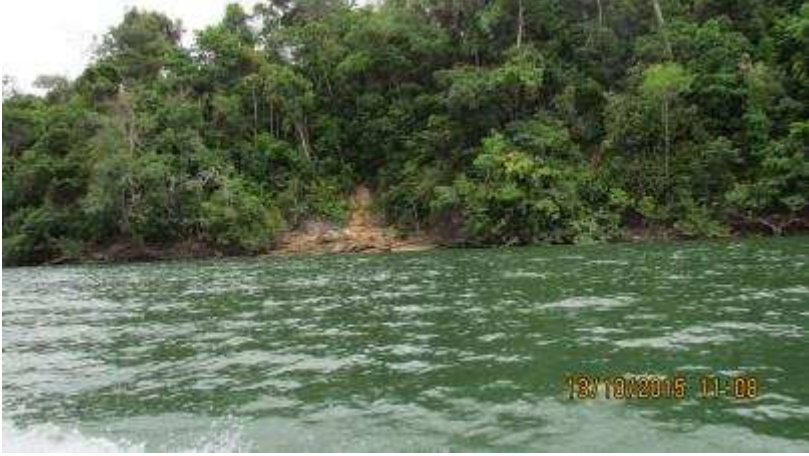
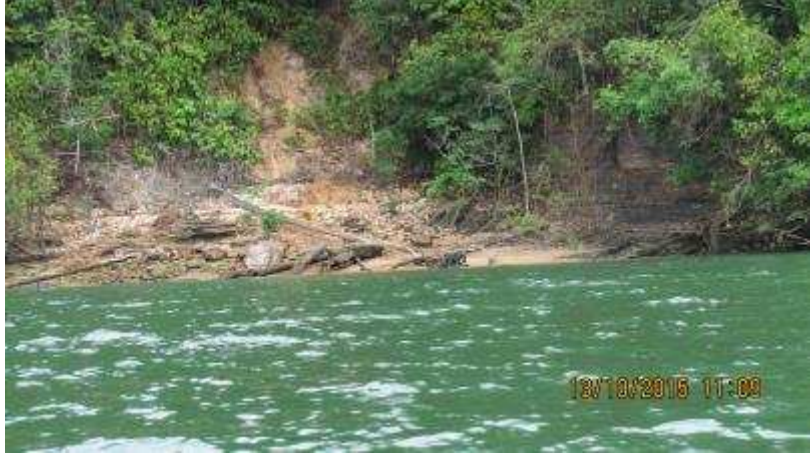
Vistoria – outubro / 2015 Maior exposição do talude devido ao rebaixamento da lâmina d'água.

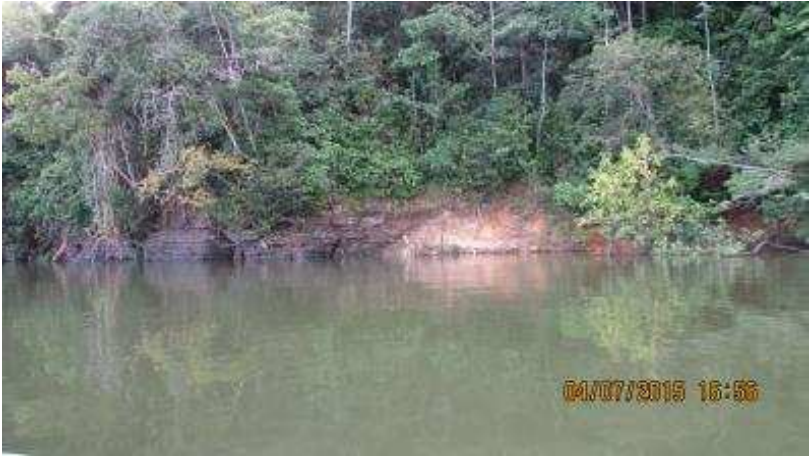
Ponto		Coordenadas UTM (fuso 22)		Solo	FOTOGRAFIAS
CS 06		414530	9657339	Latossolo Vermelho-amarelo distrófico	
Descrição – Canal de Saída/Fuga	Vistoria – julho /2015	Área aparentemente estável. Maior exposição do talude e dos blocos de rocha devido à diminuição do nível do rio em relação à vistoria anterior.

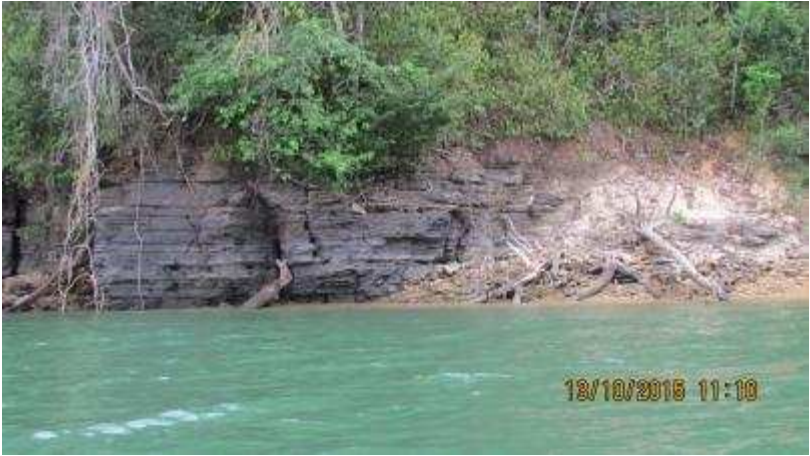
Vistoria – outubro / 2015	Maior exposição do talude devido ao rebaixamento da lâmina d'água.

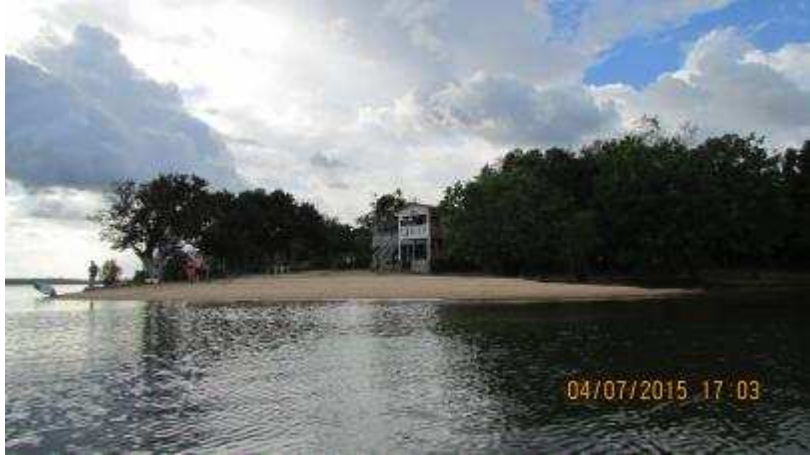
Ponto		Coordenadas UTM (fuso 22)		Solo		FOTOGRAFIAS	
CS 08		412791	9657307	Neossolo Flúvico			
Descrição – Canal de Saída/Fuga	Vistoria – julho /2015	Área de praia estável. Exposição da zona de praia devido à diminuição do nível do rio em relação à visita anterior.

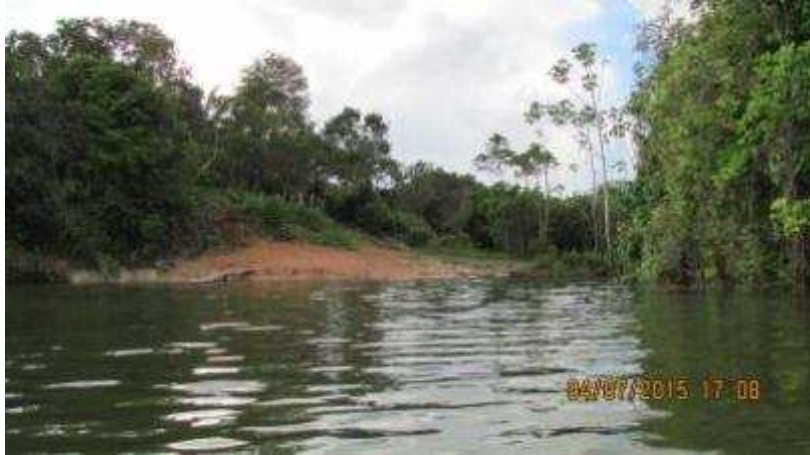
Ponto		Coordenadas UTM (fuso 22)		Solo	FOTOGRAFIAS	
CS 09		410599	9659359	Neossolo Flúvico		
Descrição – Canal de Saída/Fuga	Vistoria – julho /2015	<p>Área aparentemente estável. Maior exposição do talude e da zona de praia, devido à diminuição do nível do rio.</p>

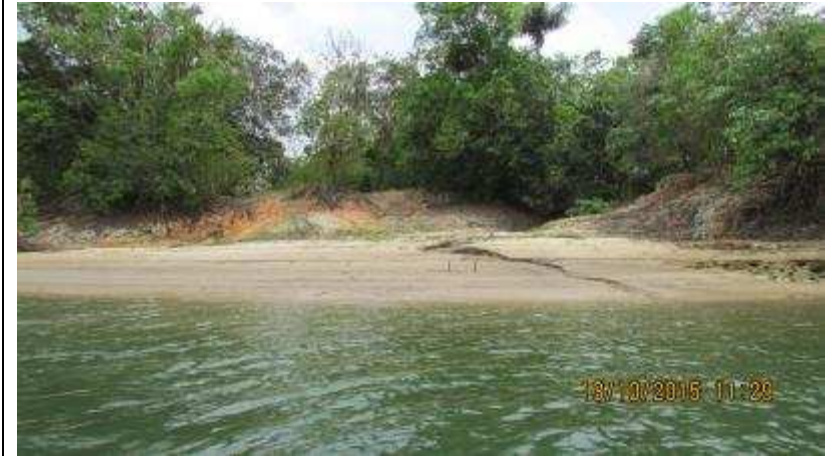
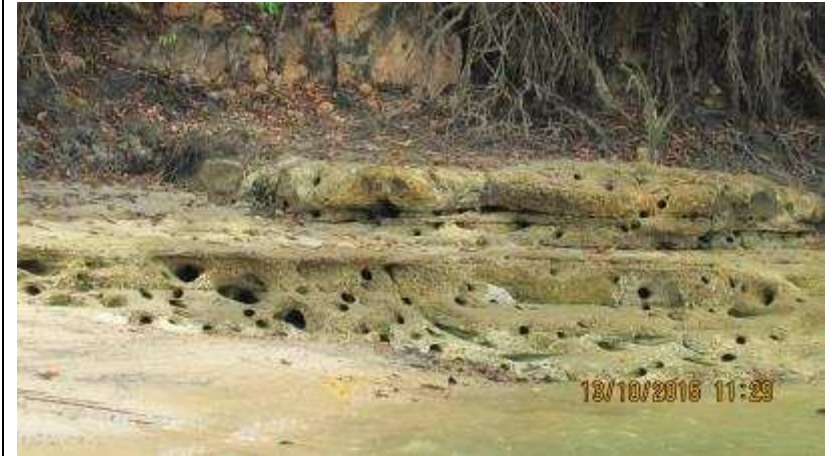
Maior exposição do talude e da zona de praia devido ao rebaixamento da lâmina d'água.
Marco vertical foi retirado do local.

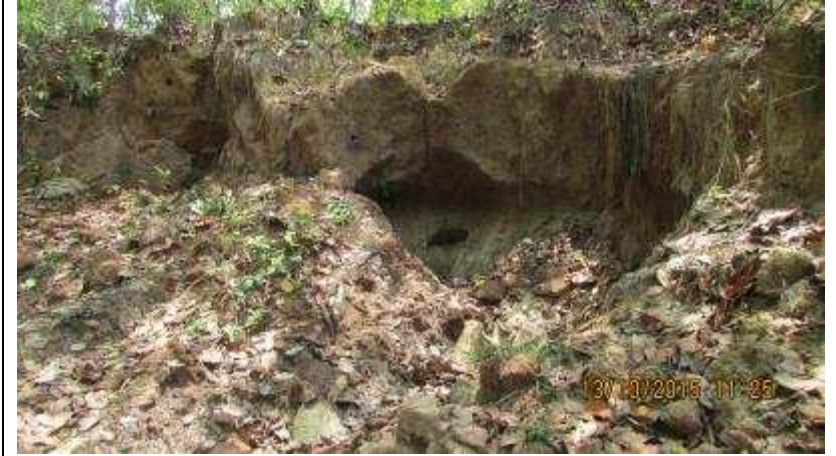
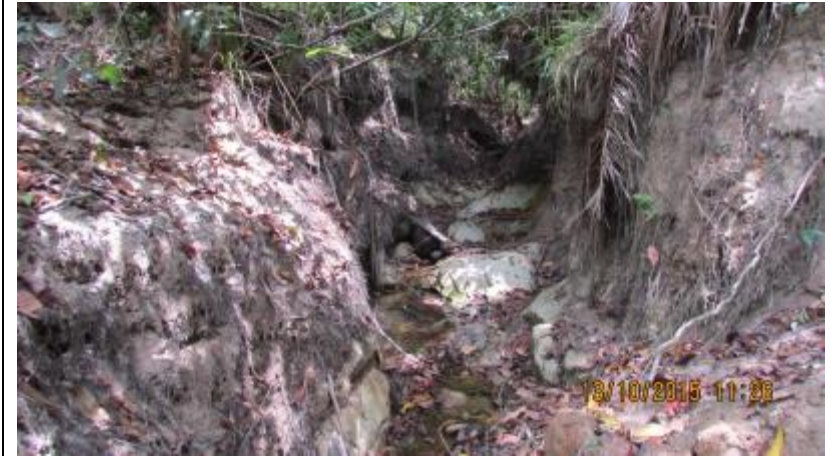
Processo erosivo ativo na continuação do canal a montante do rio. Porém, no período de seca sem ação das águas pluviais o processo é bem mais brando.

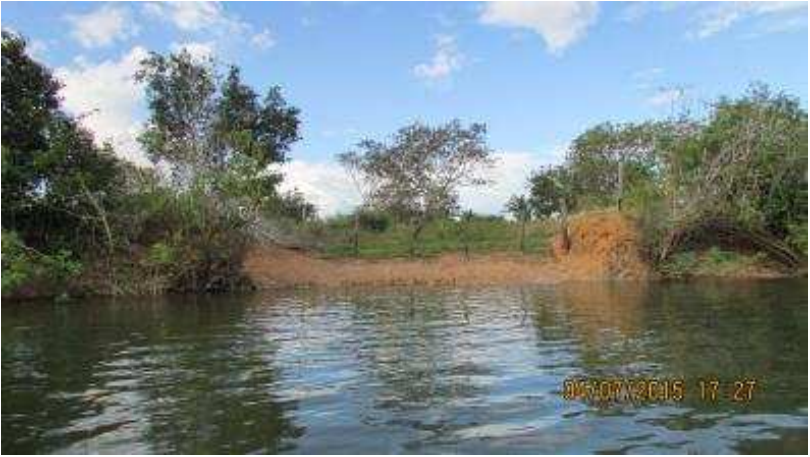
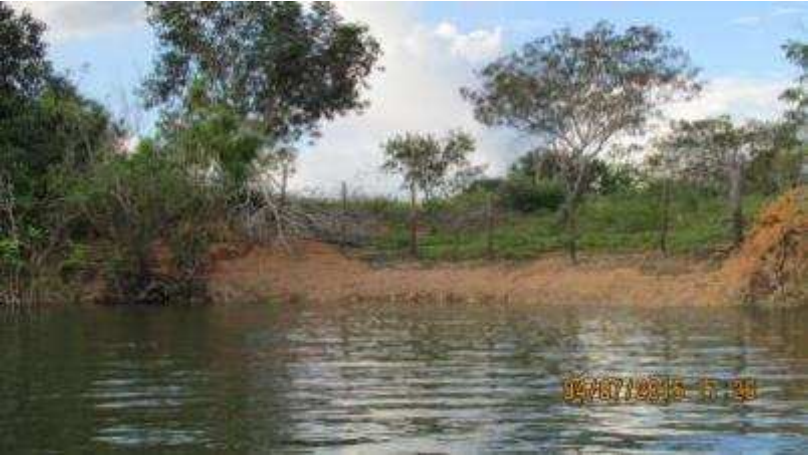
Ponto	Coordenadas UTM (fuso 22)		Solo	FOTOGRAFIAS
	CS 11	409772	9659920	
Descrição – Canal de Saída/Fuga	Vistoria – julho /2015	Área aparentemente estável, desmatada até a margem para uso antrópico (gado). Maior exposição do talude devido à diminuição do nível do rio.

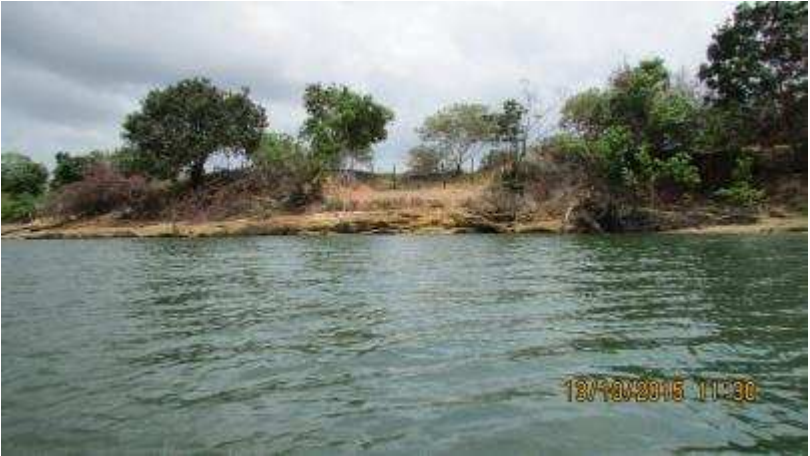
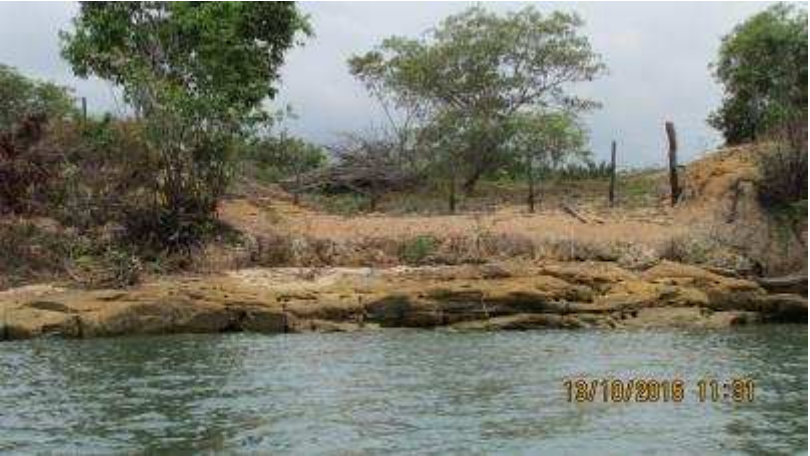
Vistoria – outubro / 2015	Exposição de blocos de rocha da base do talude devido ao rebaixamento da lâmina d'água.

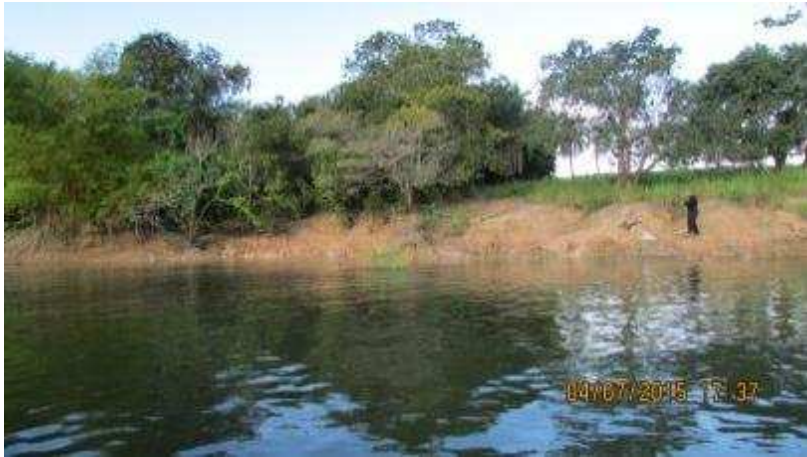
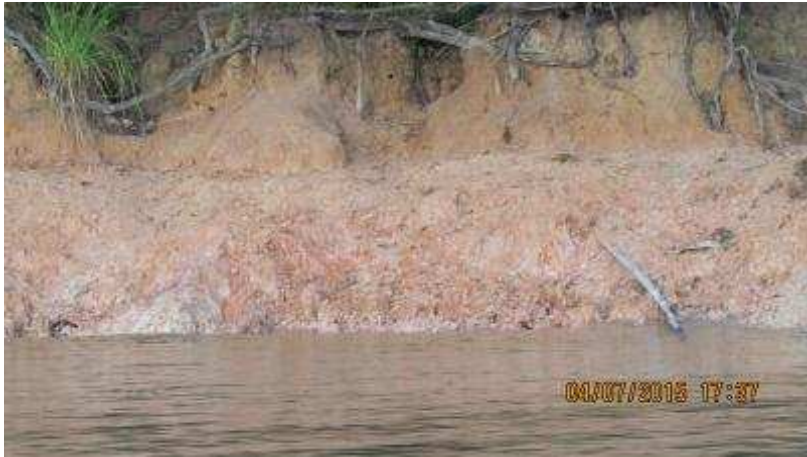
Ponto		Coordenadas UTM (fuso 22)		Solo	FOTOGRAFIAS
CS 15		409020	9663052	Neossolo Flúvico	
Descrição – Canal de Saída/Fuga	Vistoria – julho /2015	Área aparentemente estável; pasto até a margem. Devido à diminuição do nível do rio, observa-se a exposição do talude, recoberto na vistoria anterior.

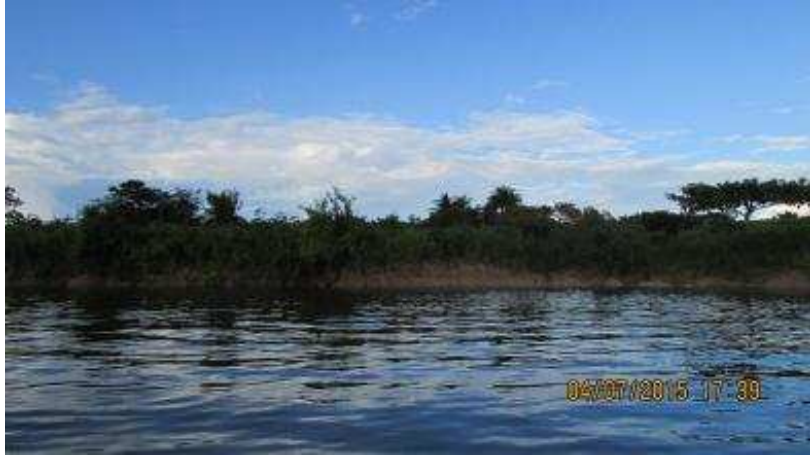
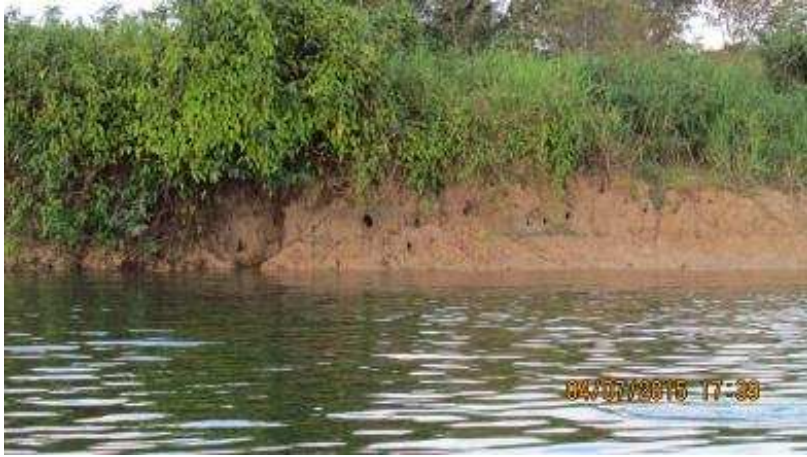
Ponto	Coordenadas UTM (fuso 22)		Solo	FOTOGRAFIAS
	CS 16	409016	9663278	
Descrição – Canal de Saída/Fuga	Vistoria – julho /2015	Área aparentemente estável. Devido à diminuição do nível do rio, observa-se a exposição do talude, recoberto na vistoria anterior.

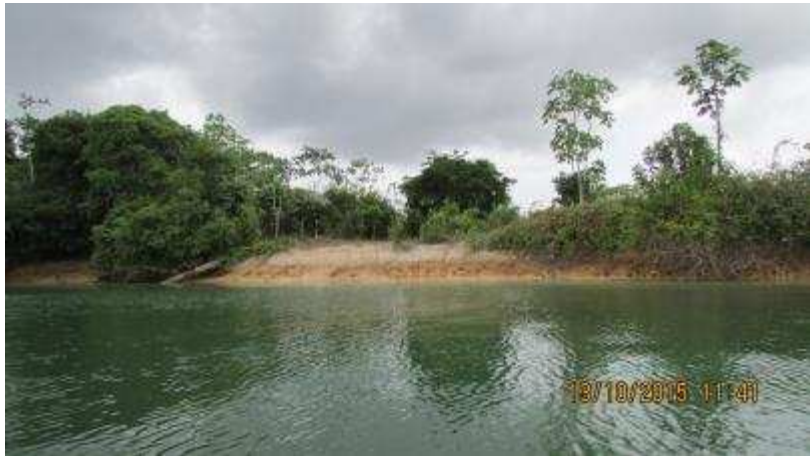
Vistoria – outubro / 2015	Maior exposição do talude e da zona de praia devido ao rebaixamento da lâmina d'água. É possível observar a ação da capilaridade.

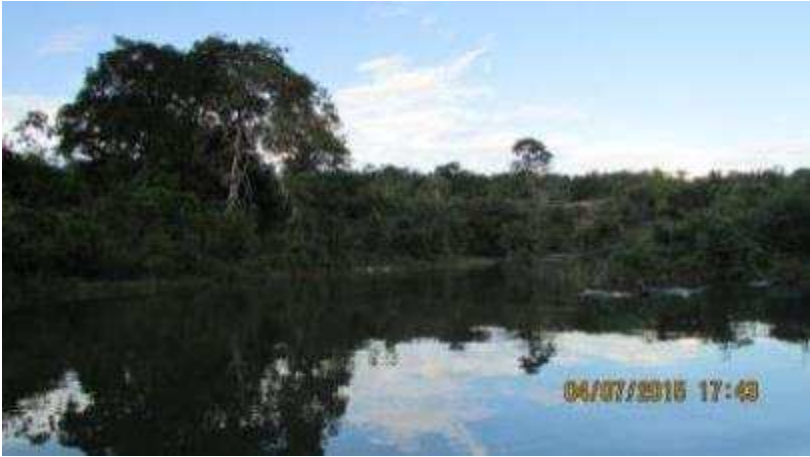
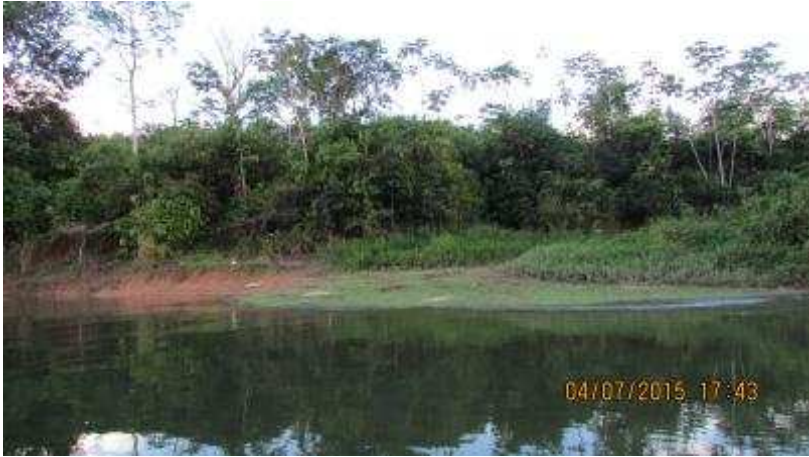
Ponto		Coordenadas UTM (fuso 22)		Solo	FOTOGRAFIAS
CS 17/ENC 39		409327	9665434	Latossolo Vermelho-amarelo distrófico	
Descrição – Canal de Saída/Fuga	Vistoria – julho /2015	<p>Área aparentemente estável. Exposição do talude, devido à diminuição do nível do rio, recoberto na vistoria anterior.</p>

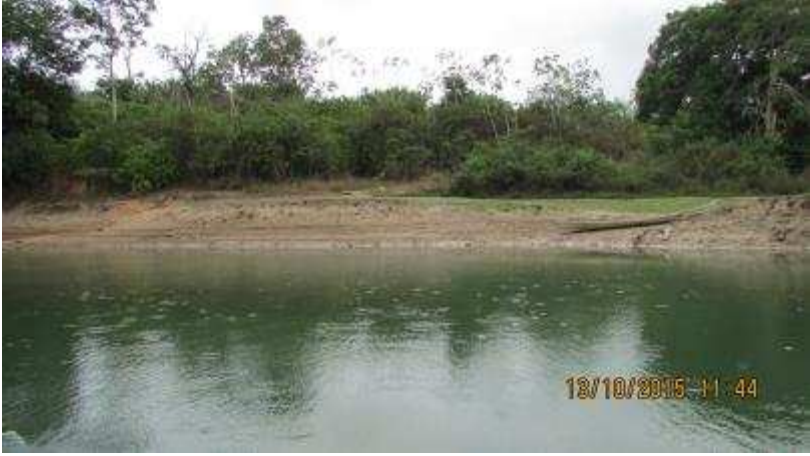
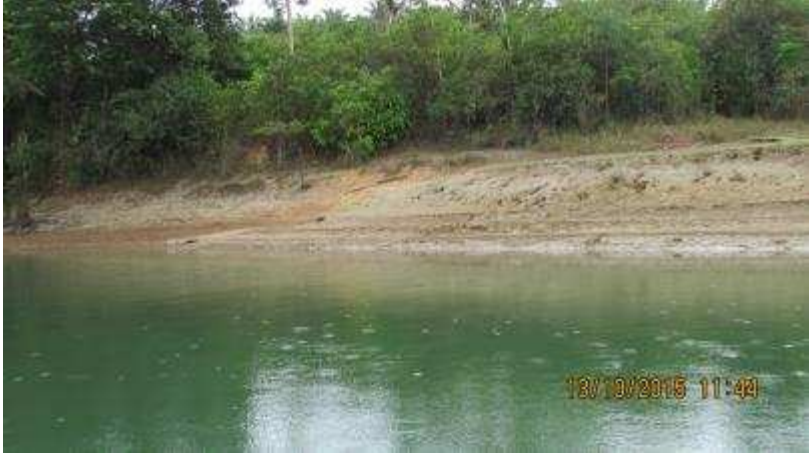
Vistoria – outubro / 2015	<p>Maior exposição do talude e da zona de praia devido ao rebaixamento da lâmina d'água.</p>

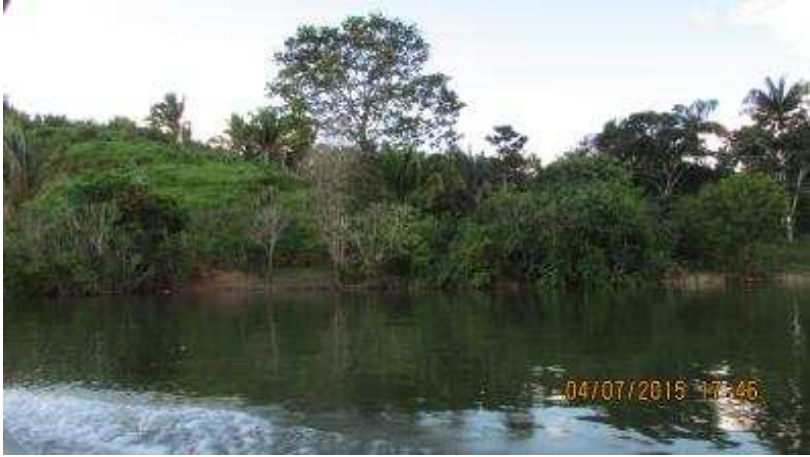
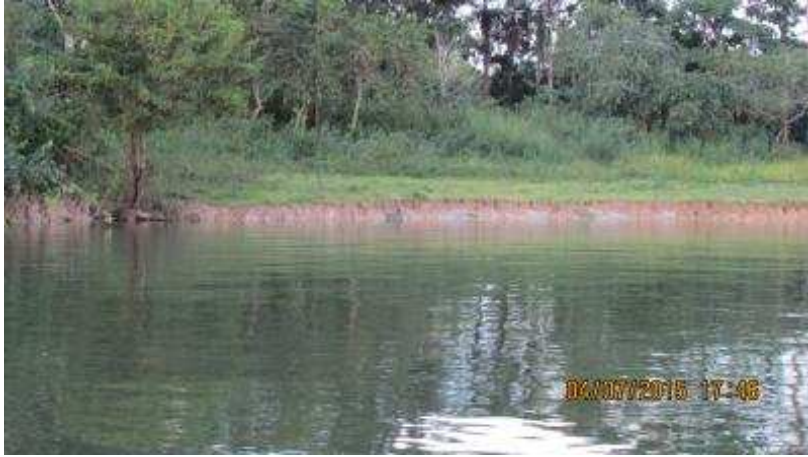
Ponto		Coordenadas UTM (fuso 22)		Solo	FOTOGRAFIAS	
CS 18		408838	9666163	Latossolo Vermelho-amarelo distrófico		
Descrição – Canal de Saída/Fuga	Vistoria – julho /2015	<p>Área aparentemente estável; pasto até a margem. Devido à diminuição do nível do rio, observa-se a exposição do talude, recoberto na vistoria anterior.</p>

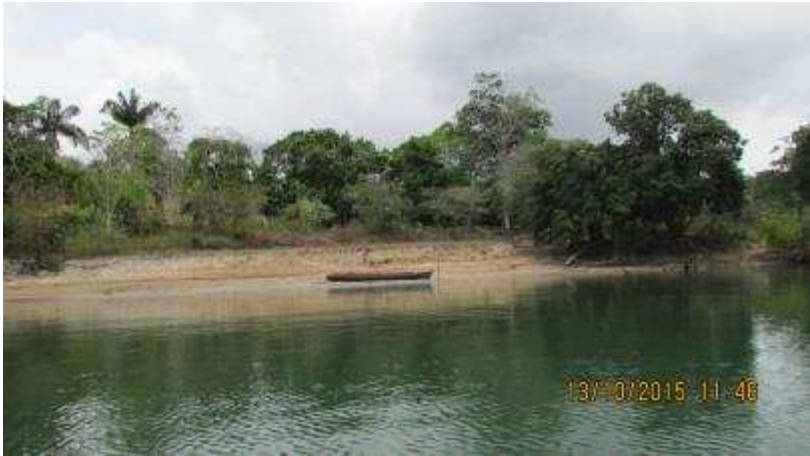
Vistoria – outubro / 2015	<p>Maior exposição do talude e da zona de praia devido ao rebaixamento da lâmina d'água.</p>

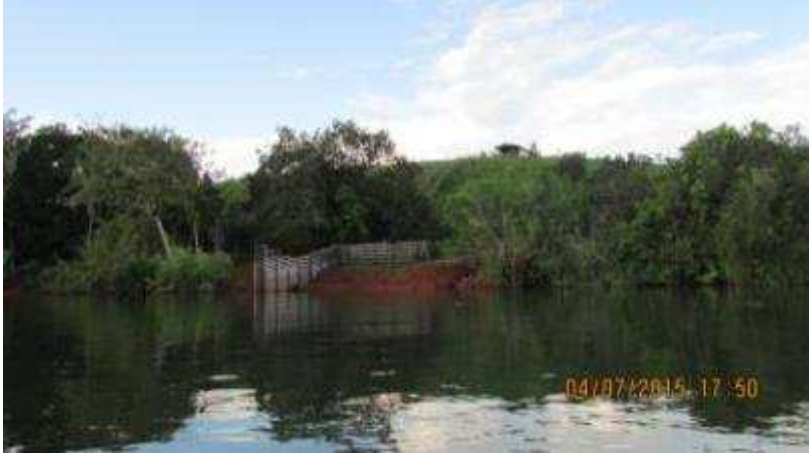
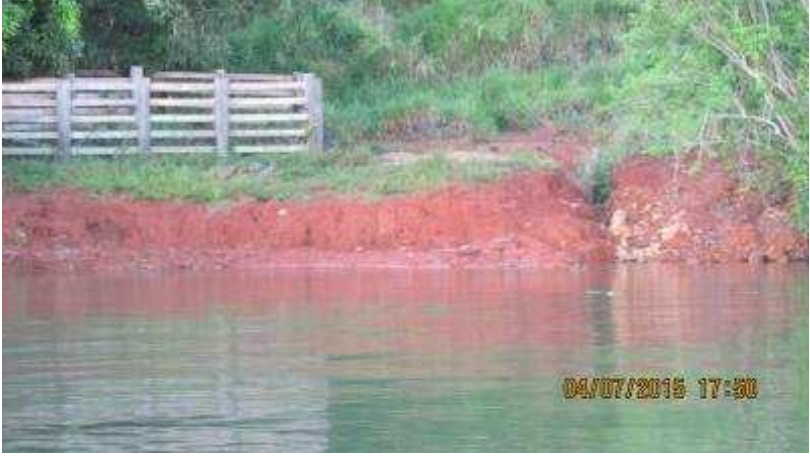
Ponto	Coordenadas UTM (fuso 22)		Solo	FOTOGRAFIAS
	CS 20	407758	9667109	
Descrição – Canal de Saída/Fuga Vistoria – julho /2015	Área aparentemente estável. Devido à diminuição do nível do rio, observa-se a exposição do talude, recoberto na vistoria anterior.

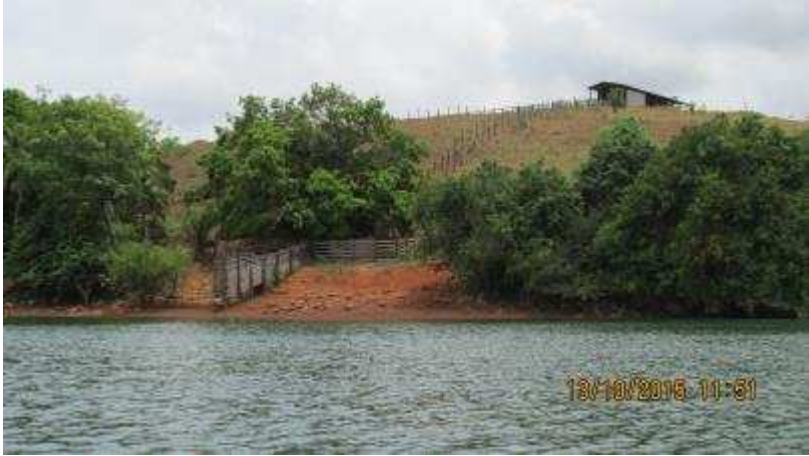
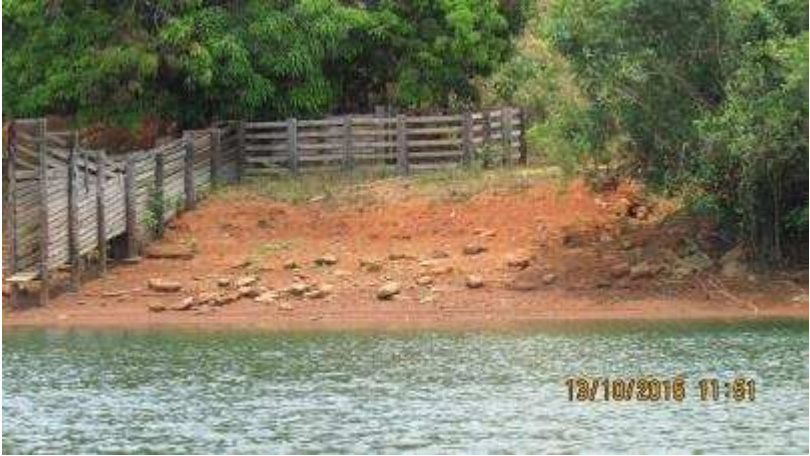
Área aparentemente estável. Maior exposição do talude devido ao rebaixamento da lâmina d'água.

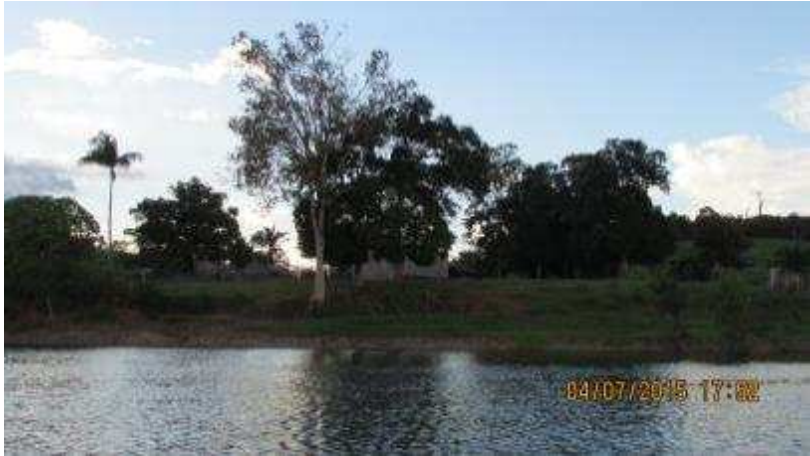
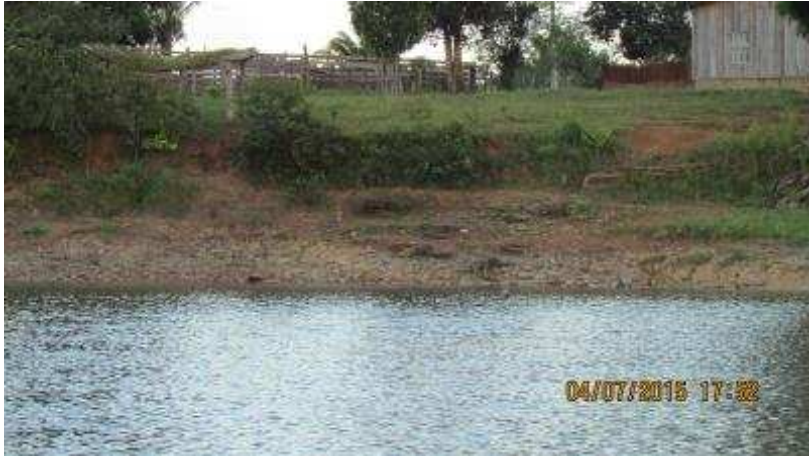
Ponto		Coordenadas UTM (fuso 22)		Solo	FOTOGRAFIAS	
CS 21		407104	9667822	Latossolo Vermelho-amarelo distrófico		
Descrição – Canal de Saída/Fuga	Vistoria – julho /2015	<p>Área aparentemente estável; pasto até a margem. Devido à diminuição do nível do rio, observa-se a exposição do talude, recoberto na vistoria anterior.</p>

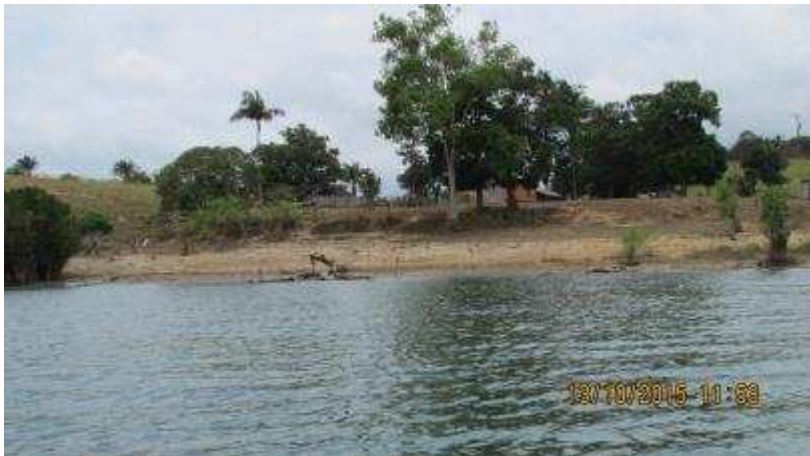
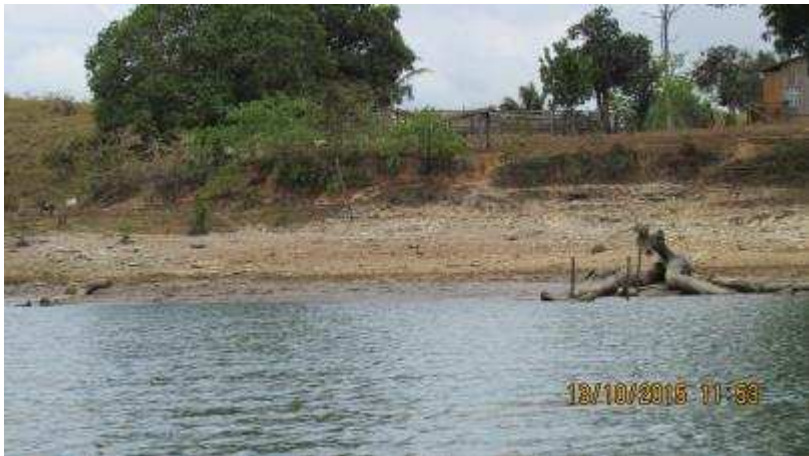
Vistoria – outubro / 2015	<p>Maior exposição do talude e da zona de praia devido ao rebaixamento da lâmina d'água.</p>

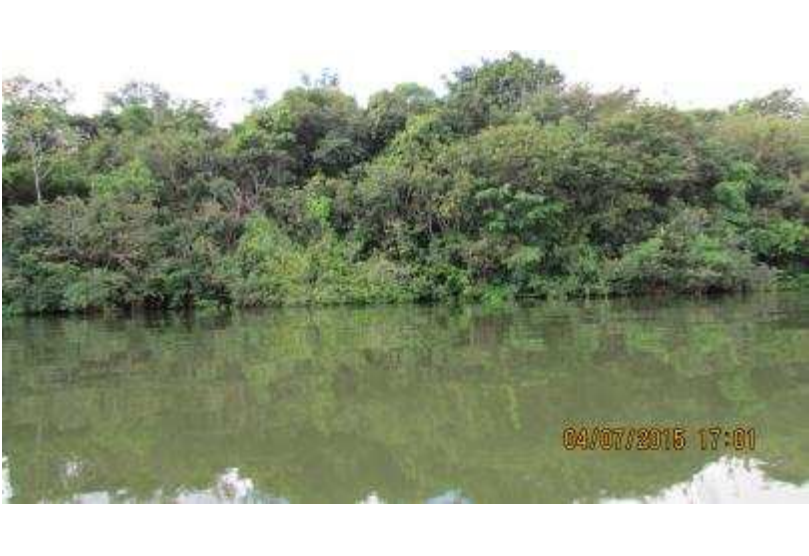
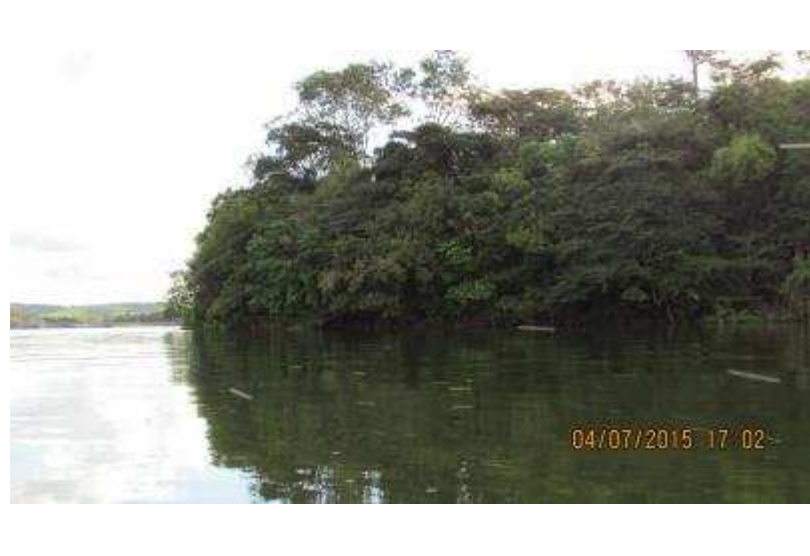
Ponto		Coordenadas UTM (fuso 22)		Solo	FOTOGRAFIAS
CS 22		413523	9657292	Neossolo Flúvico	
Descrição – Canal de Saída/Fuga	Vistoria – julho /2015	Área aparentemente estável.

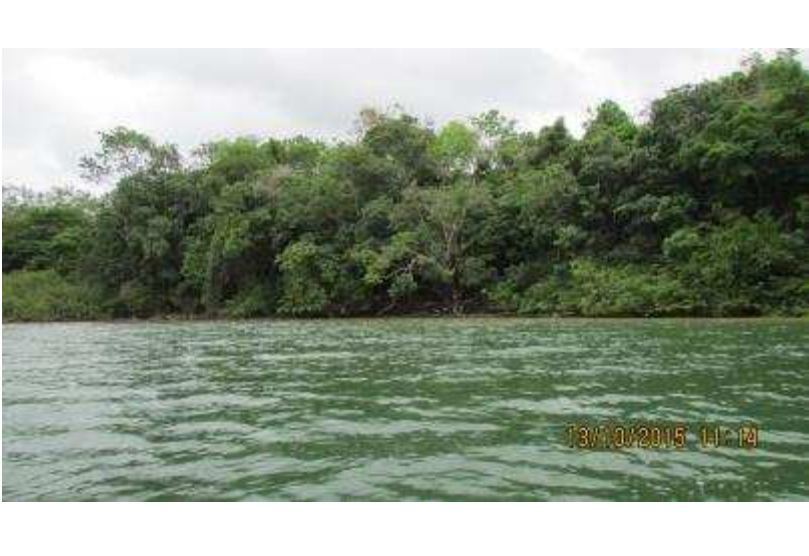
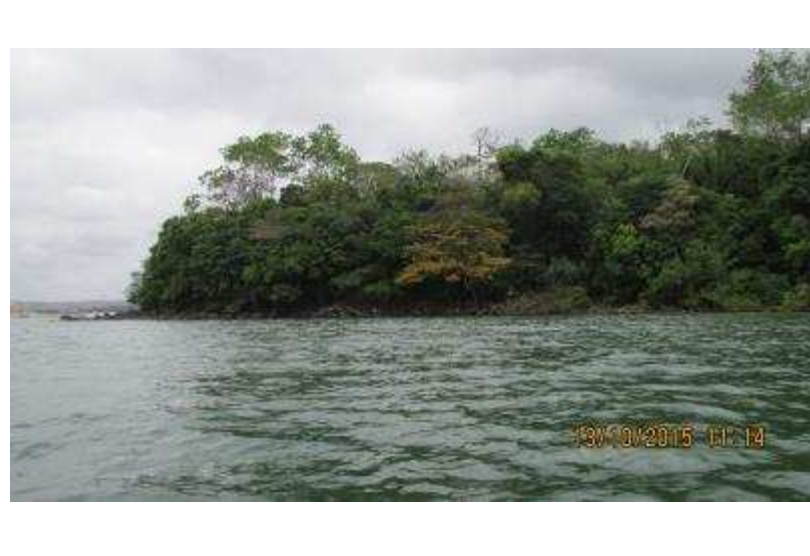
Vistoria – outubro / 2015	Área aparentemente estável.

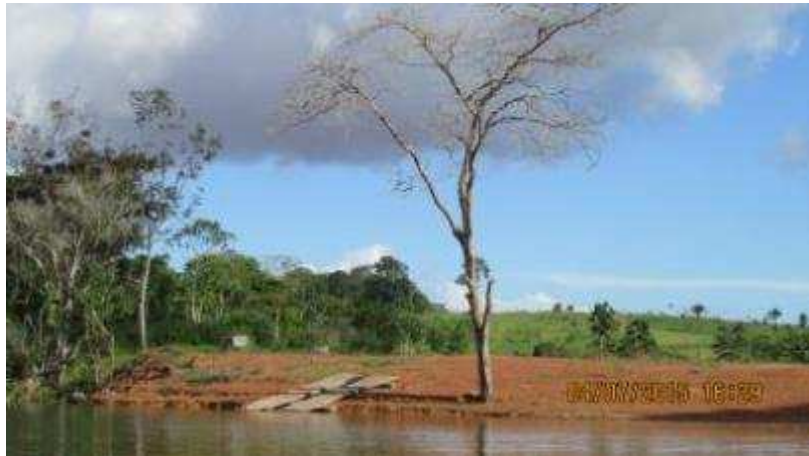
Ponto		Coordenadas UTM (fuso 22)		Solo	FOTOGRAFIAS
CS 23		410933	9657399	Neossolo Flúvico	
Descrição – Canal de Saída/Fuga	Vistoria – julho /2015	Área aparentemente estável. Rampa de acesso ao rio; baixa declividade, plintita.

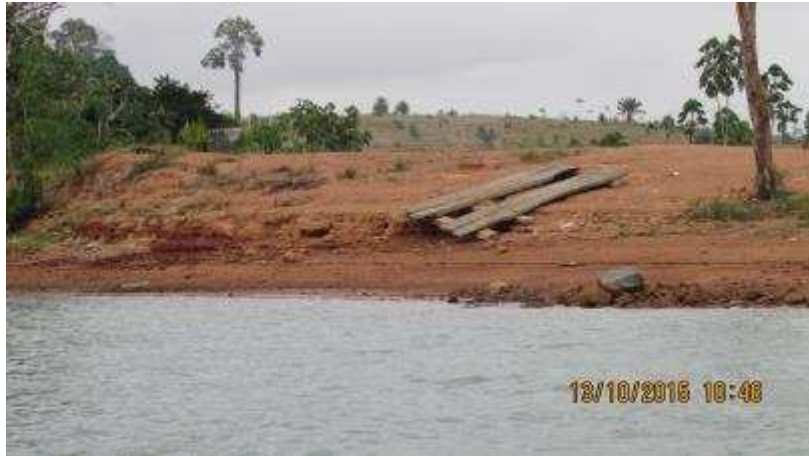
Vistoria – outubro / 2015	Área aparentemente estável. Rampa mais exposta devido ao rebaixamento da lâmina d'água.

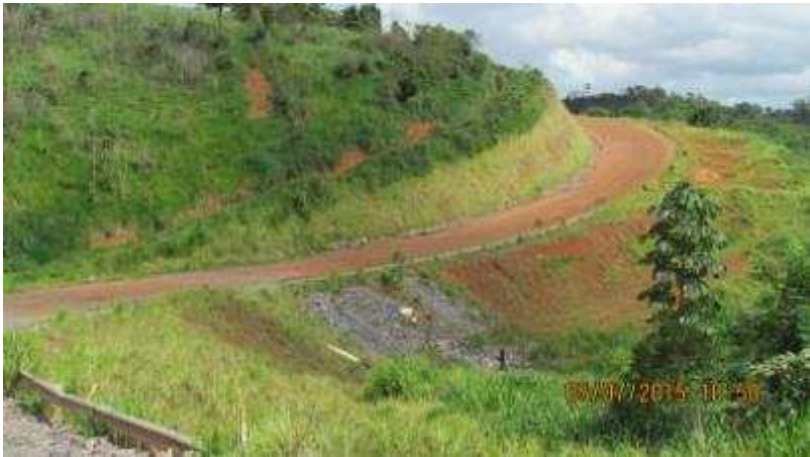
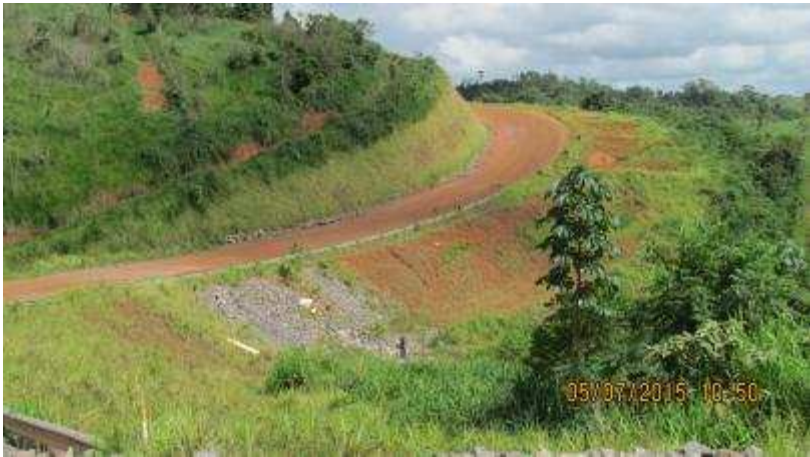
Ponto		Coordenadas UTM (fuso 22)		Solo	FOTOGRAFIAS
CS 24		409015	9648578	Nitossolo Háplico Eutrófico	
Descrição – Canal de Saída/Fuga	Vistoria – julho /2015	Área aparentemente estável.

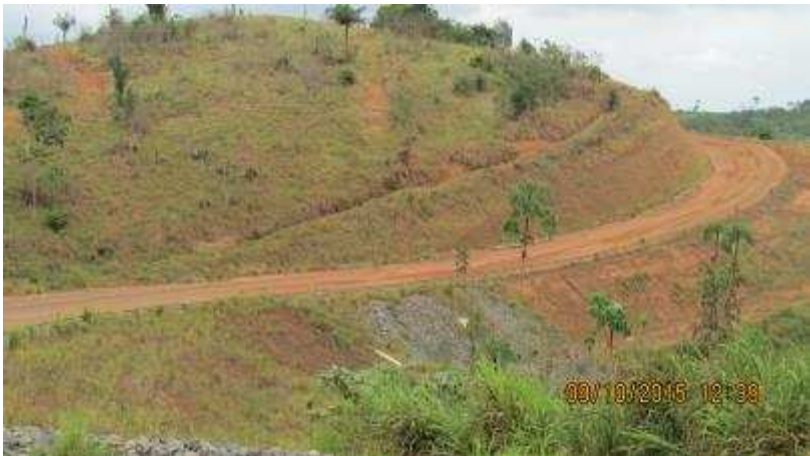
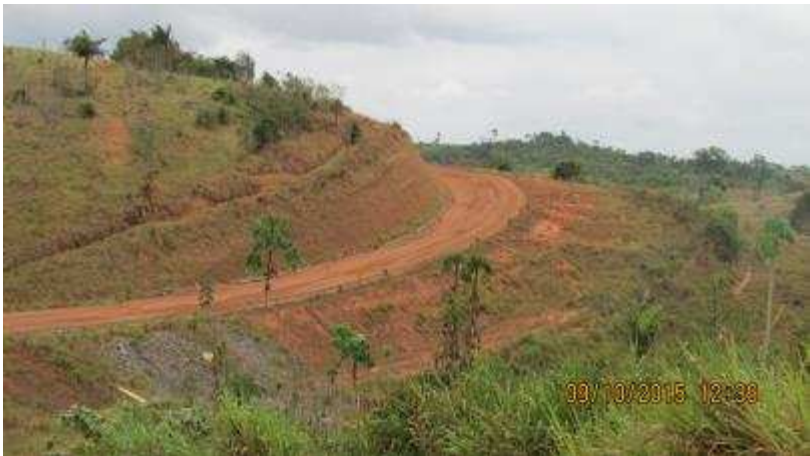
Vistoria – outubro / 2015	Área aparentemente estável. Menor densidade da vegetação devido ao período seco.

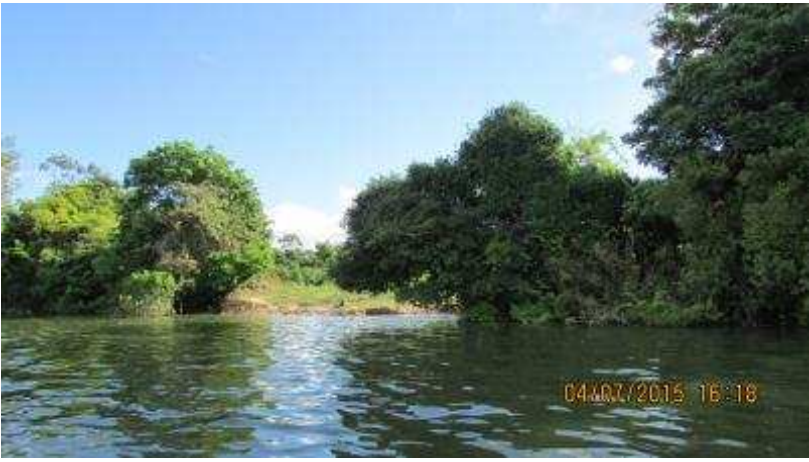
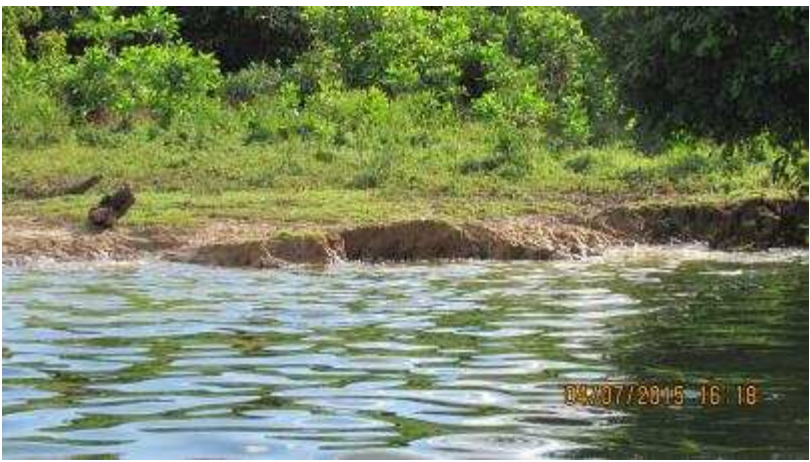
Ponto	Coordenadas UTM (fuso 22)		Solo	FOTOGRAFIAS
			Nitossolo Háptico eutrófico	
ENC 29	408251	9661259		
Descrição – Canal de Saída/Fuga	Vistoria – julho /2015	Pequeno talude em material argiloso, estável.

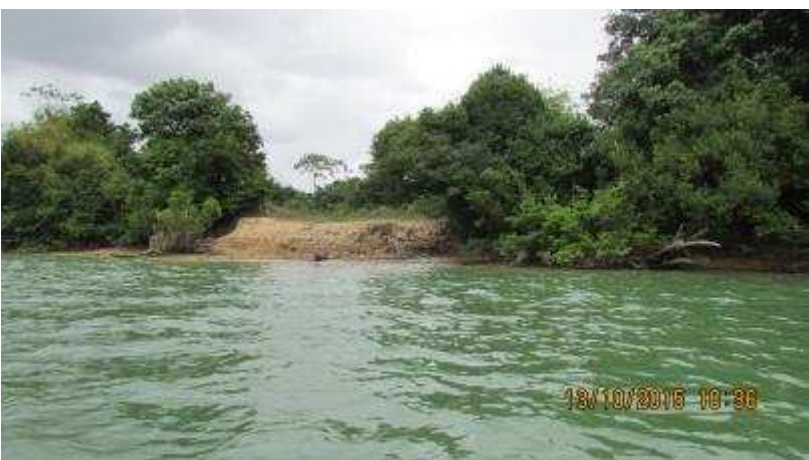
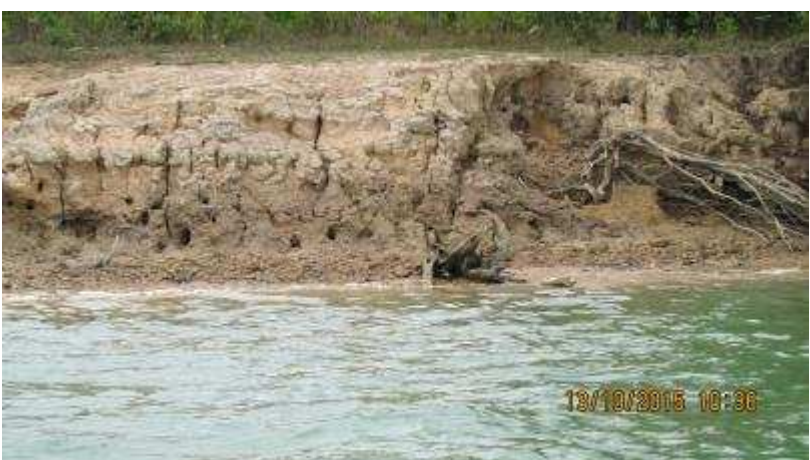
Vistoria – outubro / 2015	Maior exposição do talude argiloso devido ao rebaixamento da lâmina d'água.
