9º RELATÓRIO DE ANDAMENTO DO PBA E DO ATENDIMENTO DE
CONDICIONANTES

CAPÍTULO 2 – ANDAMENTO DO PROJETO BÁSICO AMBIENTAL

**Anexo 10.3 - 6 - Registro Fotográfico dos Pontos de
Monitoramento_2º SEMESTRE 2015**

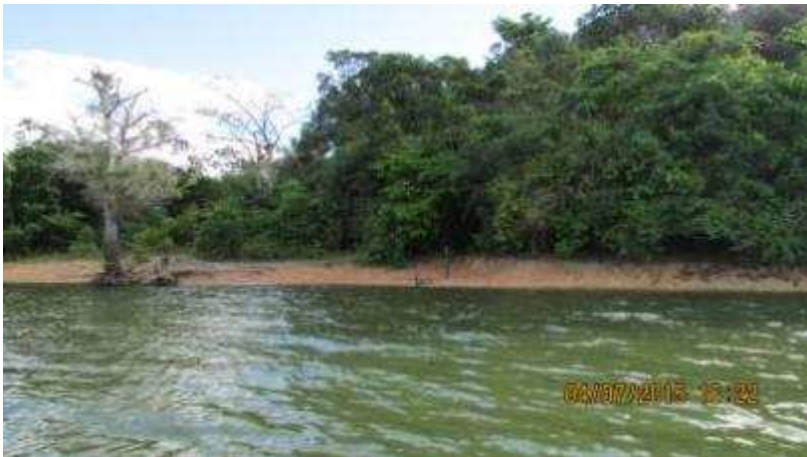
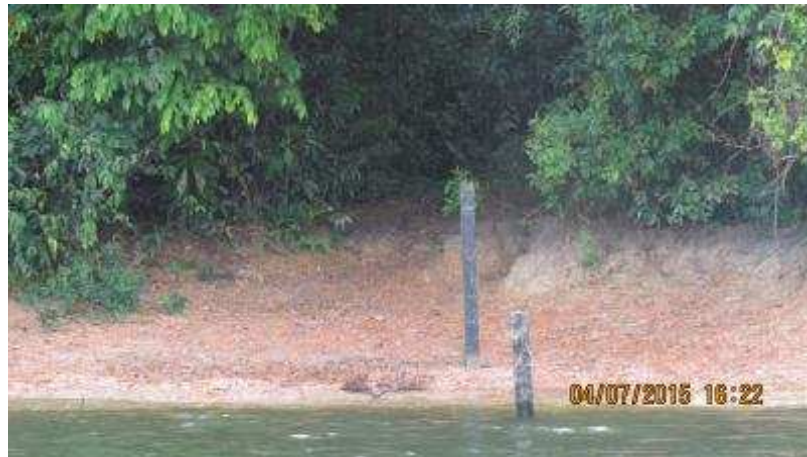
Ponto		Coordenadas UTM (fuso 22)		Solo	FOTOGRAFIAS
ENC 30		408187	9659194	Nitossolo Háplico eutrófico	
Descrição – Canal de Saída/Fuga	Vistoria – julho /2015	Área aparentemente estável. Devido à diminuição do nível do rio, observa-se a exposição do talude, recoberto na vistoria anterior.

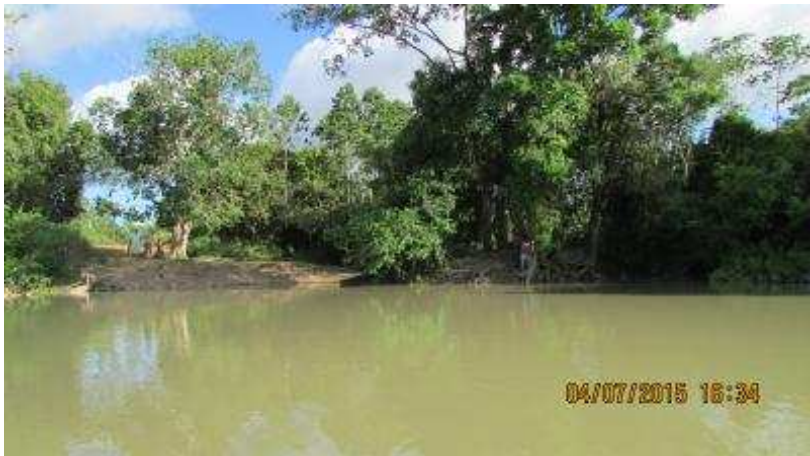
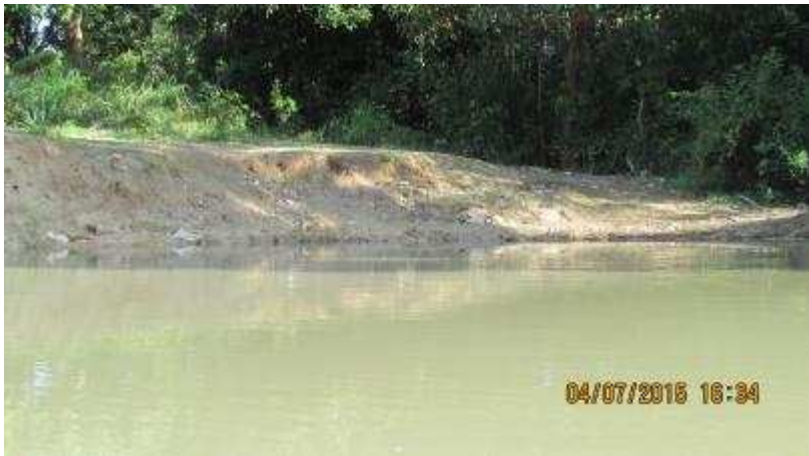
Ponto		Coordenadas UTM (fuso 22)		Solo	FOTOGRAFIAS
ENC 32		412117	9655603	Nitossolo Háplico eutrófico	
Descrição – Canal de Saída/Fuga	Vistoria – julho /2015	Área de acesso ao rio por estrada, aparentemente estável. Devido à diminuição do nível do rio, observa-se a exposição do talude, recoberto na vistoria anterior.

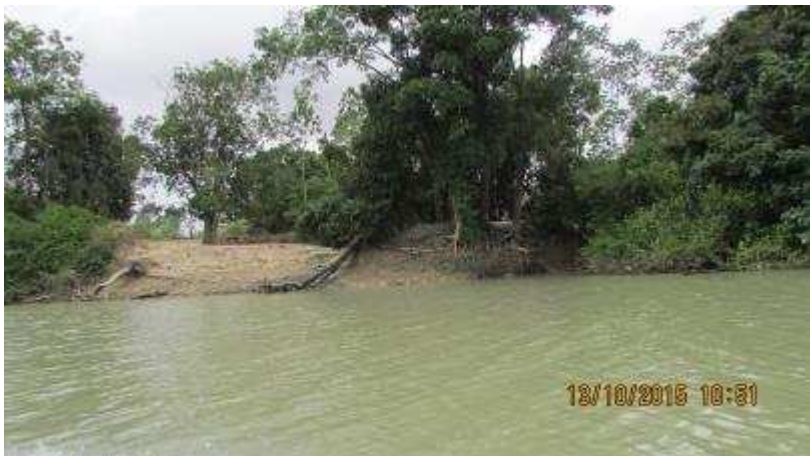
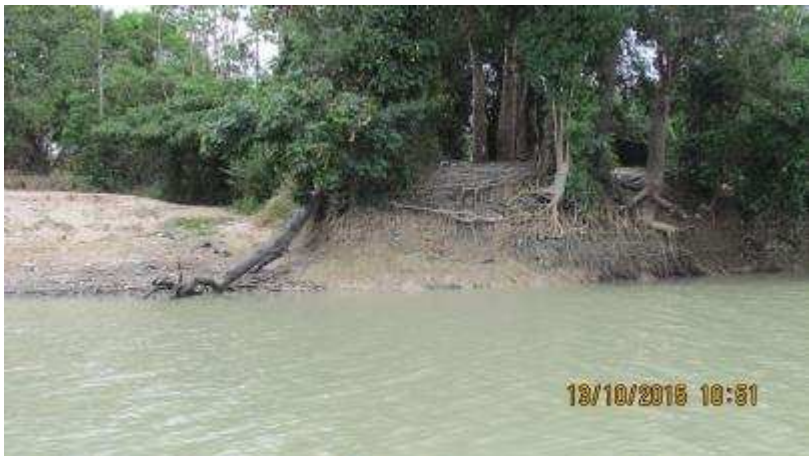
Vistoria – outubro / 2015	Maior exposição do talude devido ao rebaixamento da lâmina d'água.

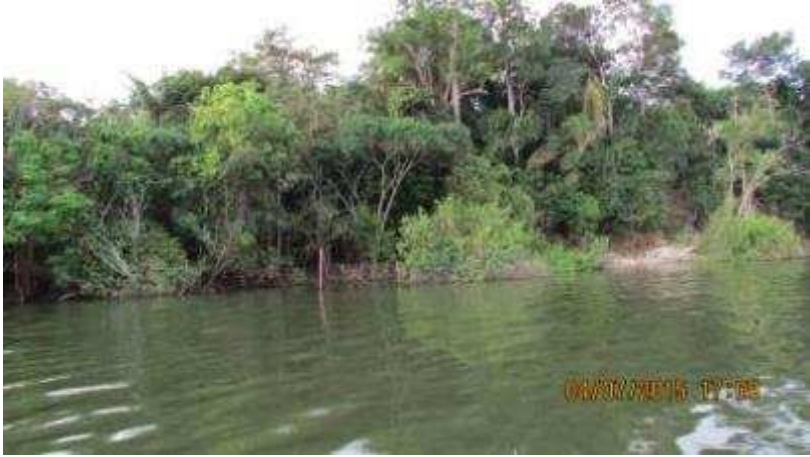
Ponto		Coordenadas UTM (fuso 22)		Solo	FOTOGRAFIAS
ENC 34		410464	9659393	Neossolo Flúvico	
Descrição – Canal de Saída/Fuga	Vistoria – julho /2015	Área estável. Maior exposição dos blocos com fraturamento vertical, devido à diminuição do nível do rio.

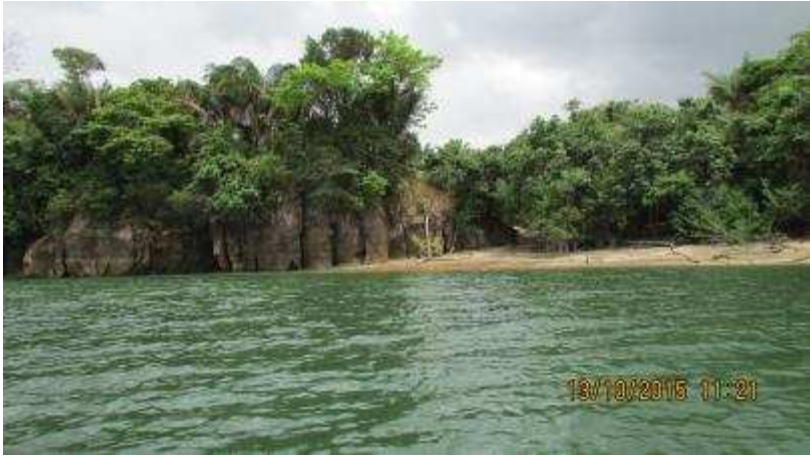
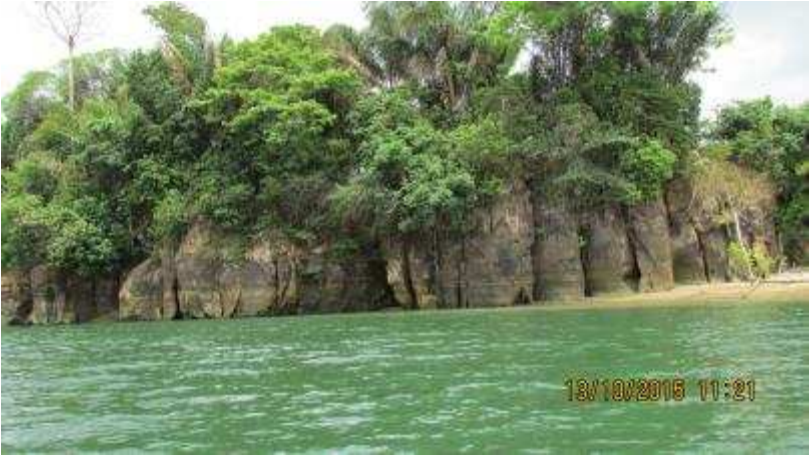
Vistoria – outubro / 2015	Maior exposição dos blocos rochosos e da zona de praia devido ao rebaixamento da lâmina d'água.

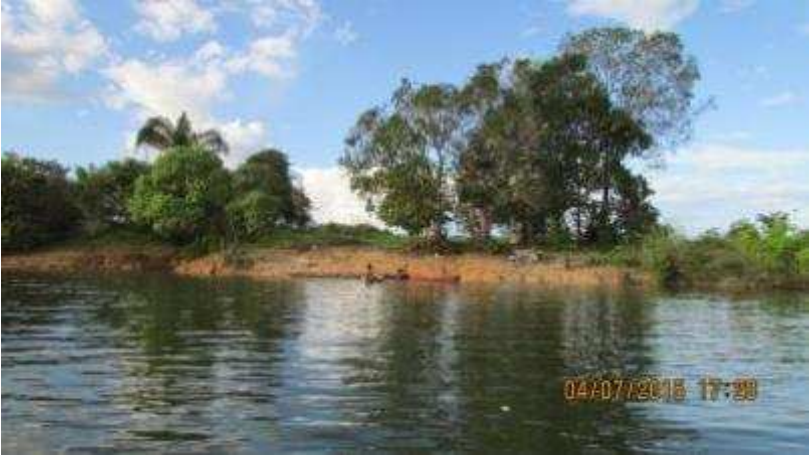
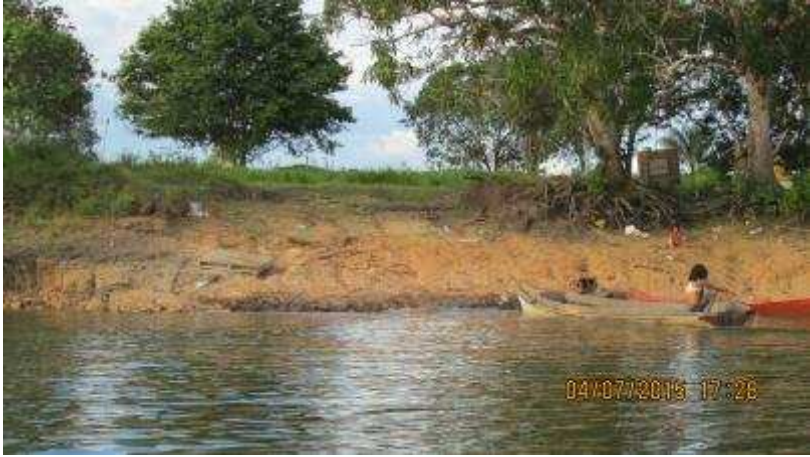
Ponto	Coordenadas UTM (fuso 22)		Solo	FOTOGRAFIAS
	ENC 35	409674	9660122	
Descrição – Canal de Saída/Fuga	Vistoria – julho /2015	Área aparentemente estável; desmatamento até a margem. Devido à diminuição do nível do rio, observa-se a exposição do talude, recoberto na vistoria anterior.

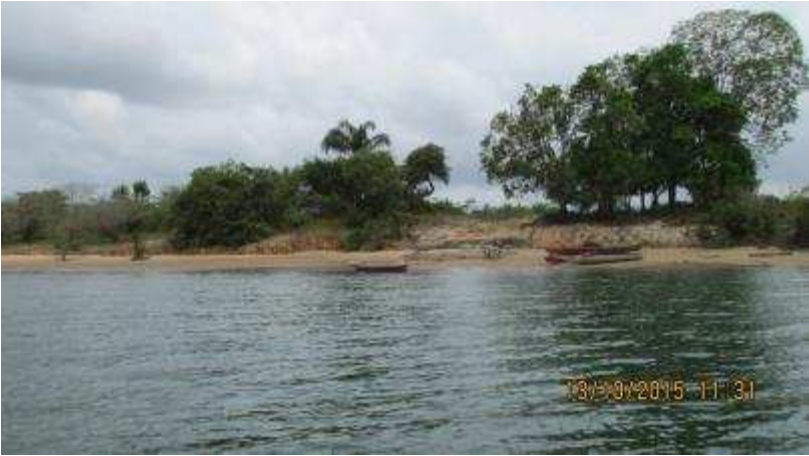
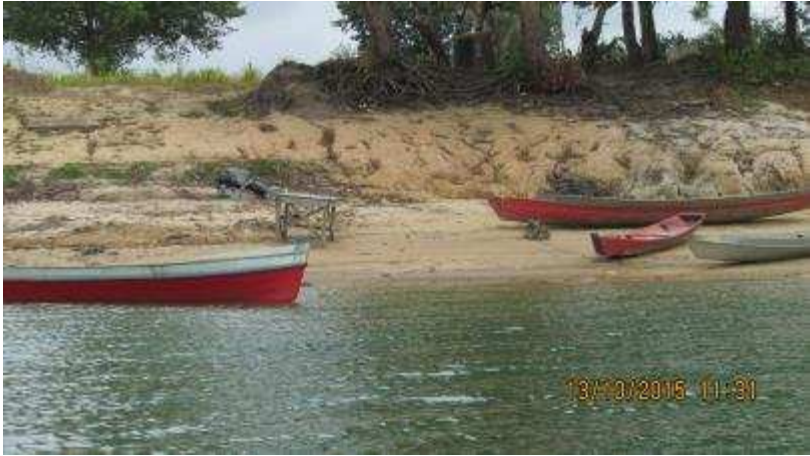
Vistoria – outubro / 2015	Maior exposição do talude e da zona de praia devido ao rebaixamento da lâmina d'água.
