SUMÁRIO – PROGRAMA DE MONITORAMENTO DA ESTABILIDADE DAS ENCOSTAS MARGINAIS E PROCESSOS EROSIVOS

10.3. PROGRAMA DE MONITORAMENTO DA ESTABILIDADE DAS ENCOSTAS MARGINAIS E PROCESSOS EROSIVOS

10.3.2. RESULTADOS CONSOLIDADOS

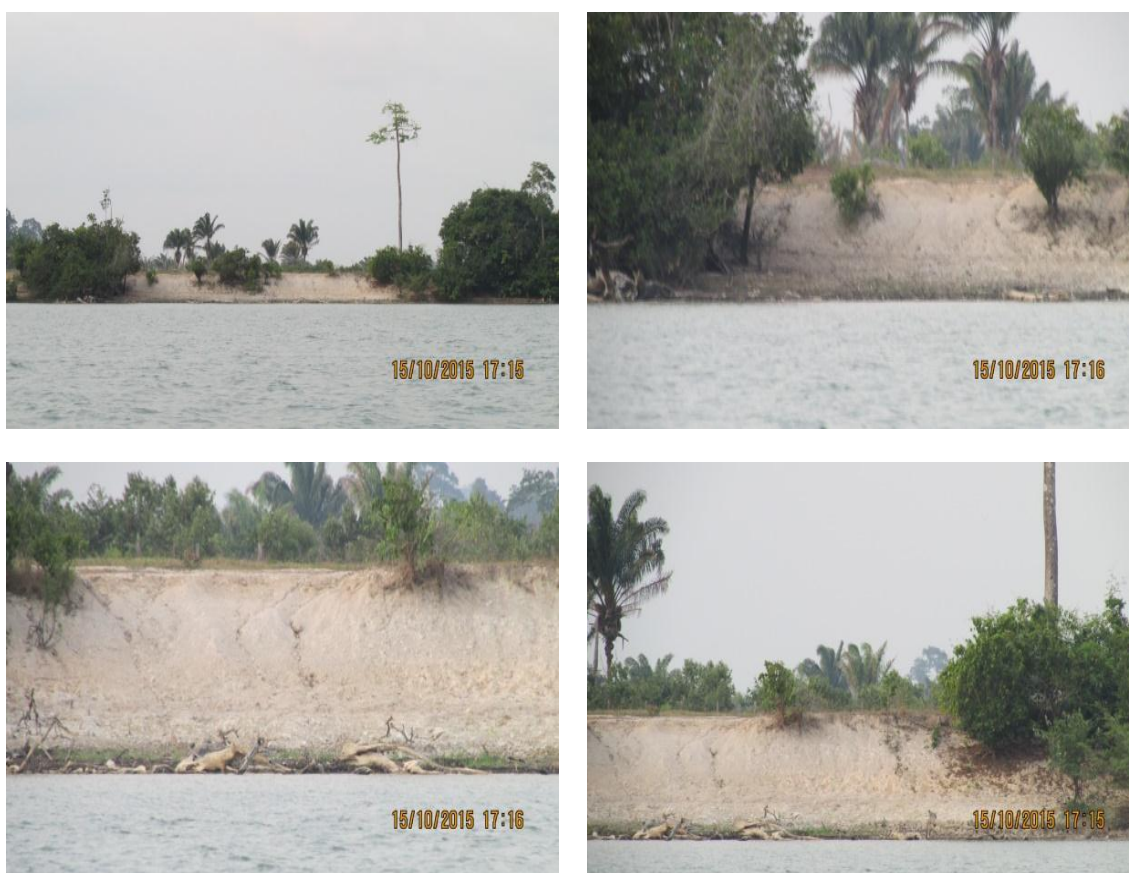
Ressalta-se que durante a Inspeção Trimestral 15 (outubro/2015), foi inserido mais um ponto de monitoramento no presente Programa, no rio Xingu, denominado de R46, nas proximidades da área denominada “praia do Massanório”, sendo suas coordenadas UTM 374264/9644700 (**Figura 10.3 - 2**). O ponto apresenta talude com solo arenoso exposto devido à falta de vegetação e à redução do nível do rio, normal para o período de seca da região.

Figura 10.3 - 2 – Registro fotográfico do ponto R46 com coordenadas UTM 374264/9644700.

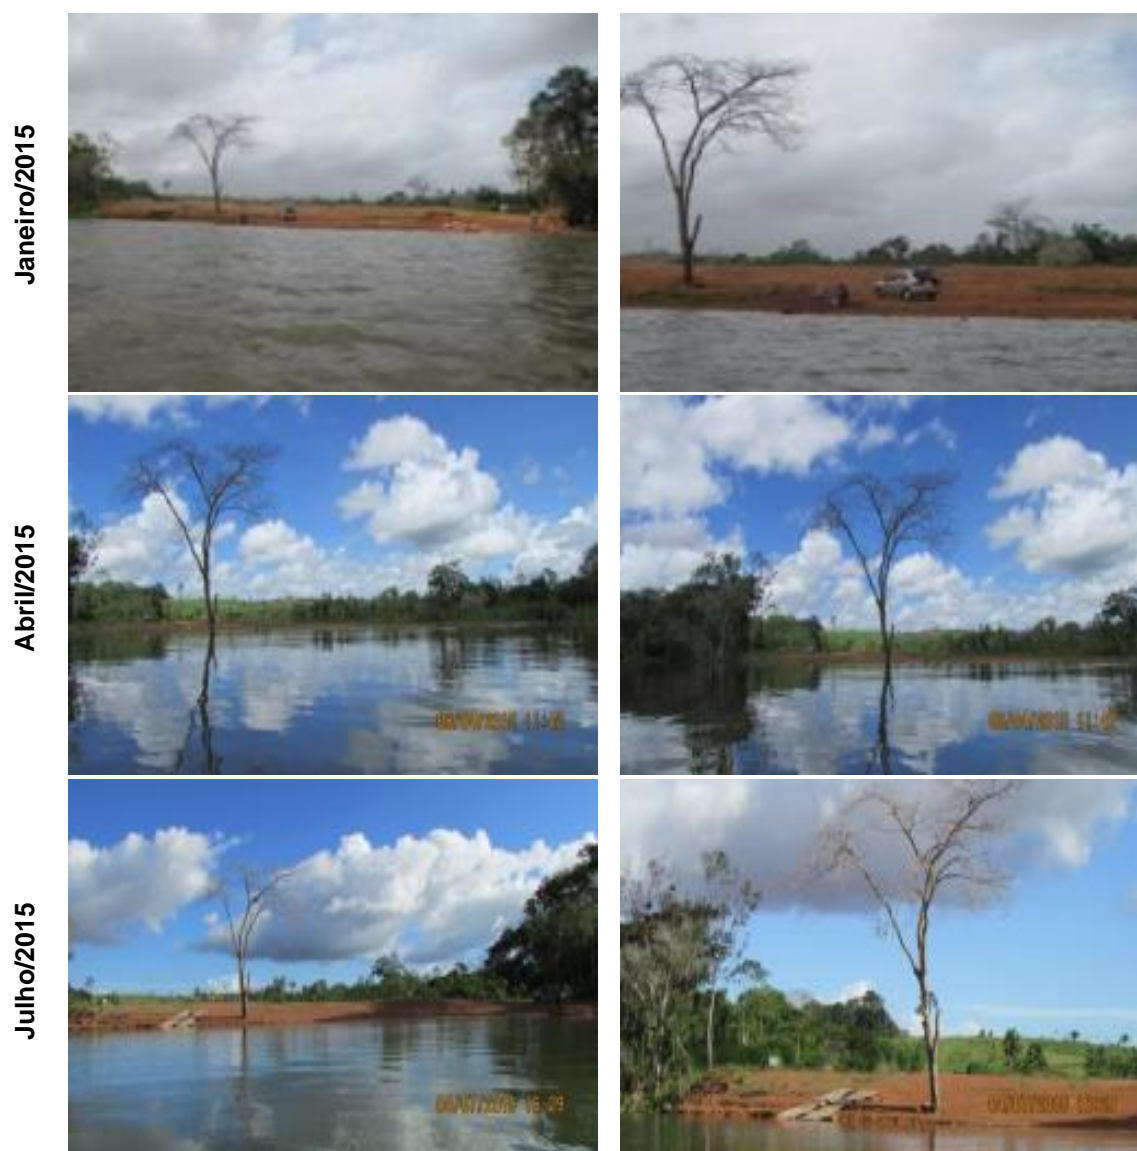
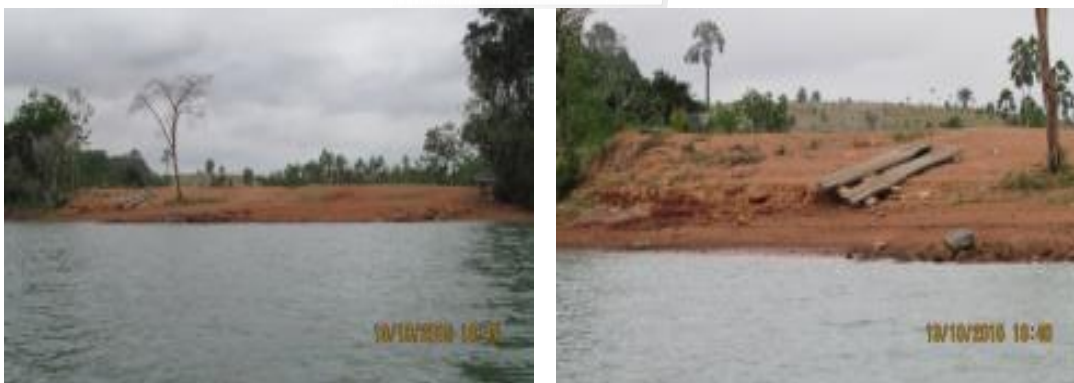
Figura 10.3 - 4 – Vista geral do ponto CS23 durante as quatro inspeções trimestrais realizadas em 2015.

Ressalta-se que este ponto é monitorado no âmbito do Programa de Controle Ambiental Intrínseco - PCAI (PBA 3.1) e do Programa de Recuperação de Áreas Degradadas - PRAD (PBA 3.2), sendo que atividades de integração futura com este último são inerentes ao conteúdo do Programa de Monitoramento da Estabilidade das Encostas Marginais e Processos Erosivos (atividade 8 do cronograma - monitoramento das áreas revegetadas no âmbito do PRAD, no Reservatório Intermediário).

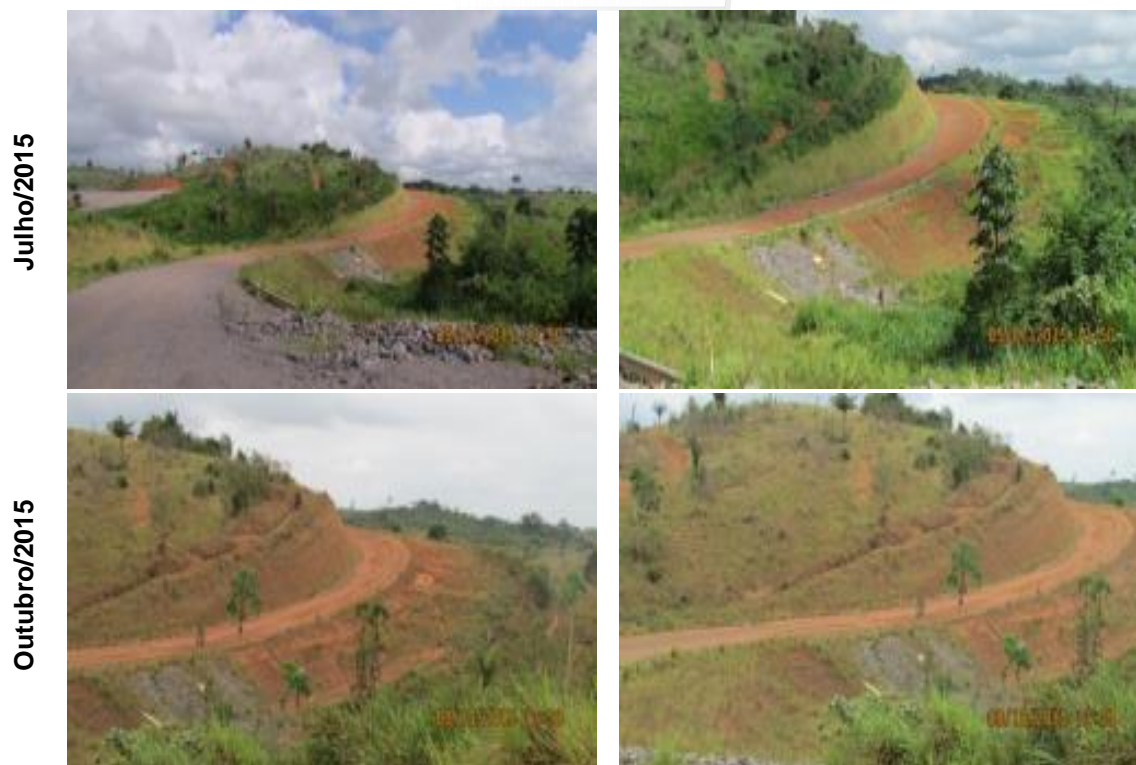
Figura 10.3 - 5 – Vista geral do ponto CS24 durante as quatro inspeções trimestrais realizadas em 2015.

Ressalta-se que, considerando a movimentação de terra e os cortes abertos, o monitoramento dessa área é executado no âmbito do PBA 3.1 - PCAI e do PBA 3.2 - PRAD, para verificar a estabilização da área. Entretanto, seu monitoramento também foi acompanhado no contexto do presente Programa 10.3 (atividade de integração entre programas).

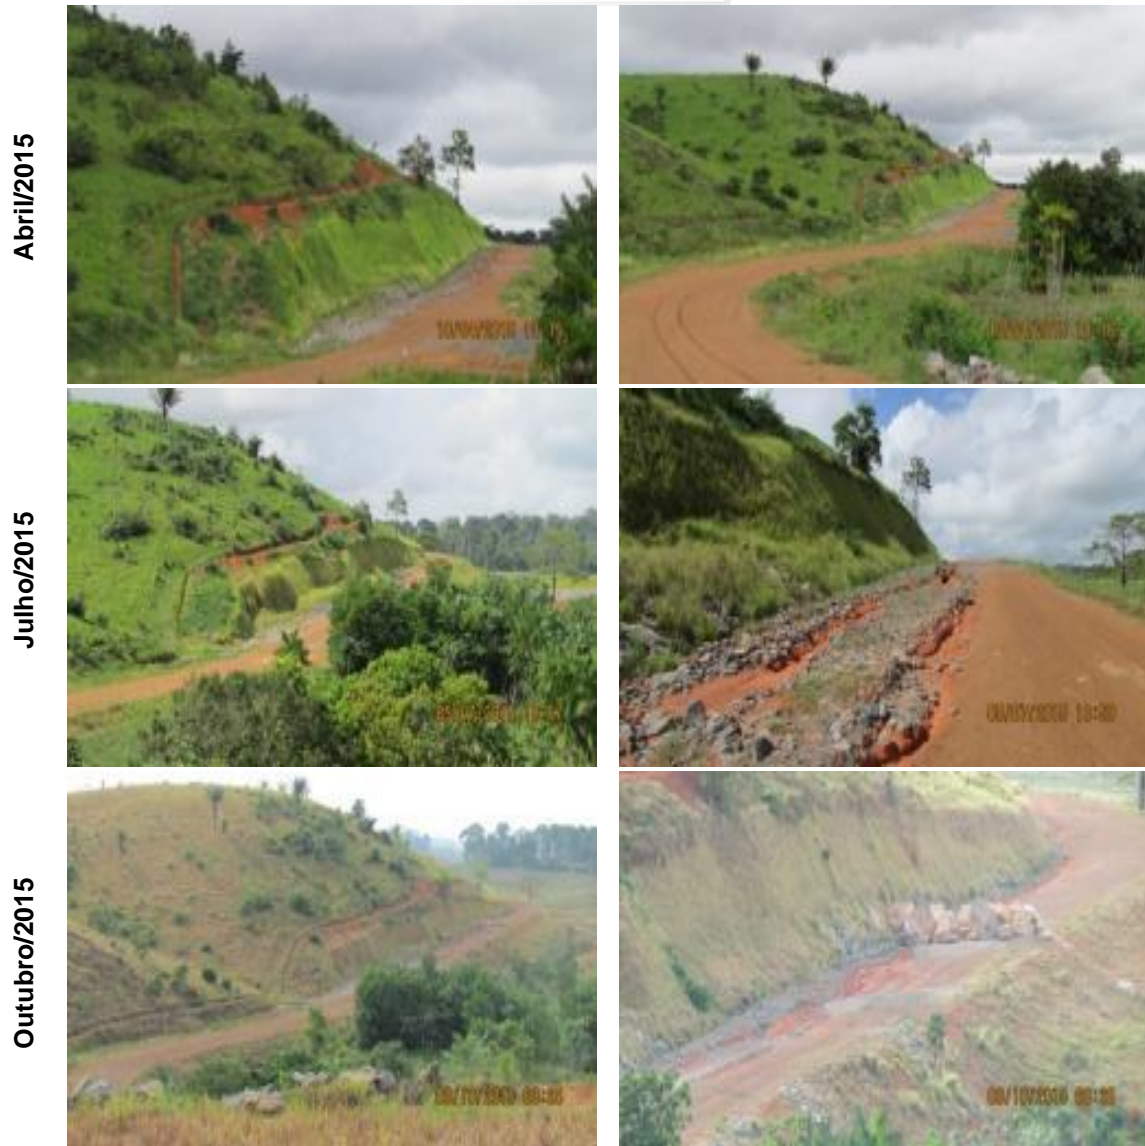
Figura 10.3 - 6 – Vista geral do ponto CS25 (Travessão 45) durante as quatro inspeções trimestrais realizadas em 2015.

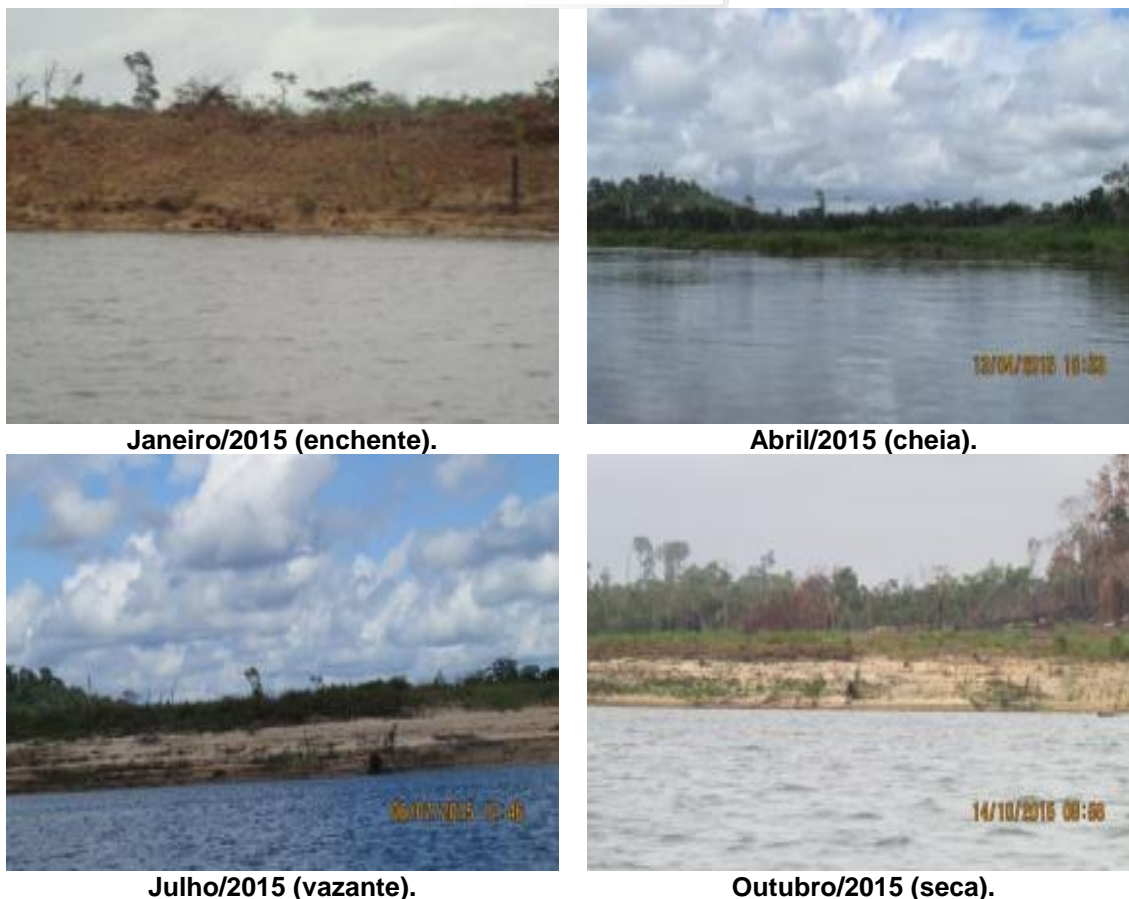
Após a perda do monitor instalado em outubro de 2013 (pisoteio de gado ou por ação de morador local), o monitoramento do Ponto R10 (localização apresentada no **Anexo 10.3 - 1**) estava sendo realizado levando-se em consideração as réguas existentes no local que não havia sofrido interferências de moradores da região. Entretanto, nas inspeções realizadas em 2015 (**Figura 10.3 - 7**) foi possível observar que este ponto foi totalmente descaracterizado devido às ações de supressão da vegetação executadas visando ao enchimento do Reservatório do Xingu, sendo que as réguas existentes foram removidas. Este ponto provavelmente ficará totalmente submerso (portanto não se espera nenhum problema erosivo) após a formação do Reservatório do Xingu, sendo que na próxima inspeção trimestral (janeiro de 2016) o mesmo deve ser recomendado para ser removido da rede de monitoramento do presente Programa.

Figura 10.3 - 7 – Vista geral do Ponto R10 nas quatro inspeções trimestrais realizadas em 2015.

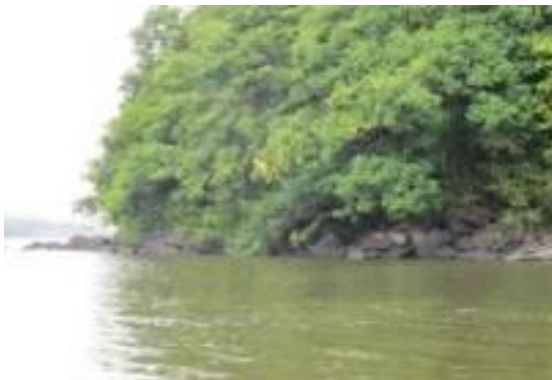
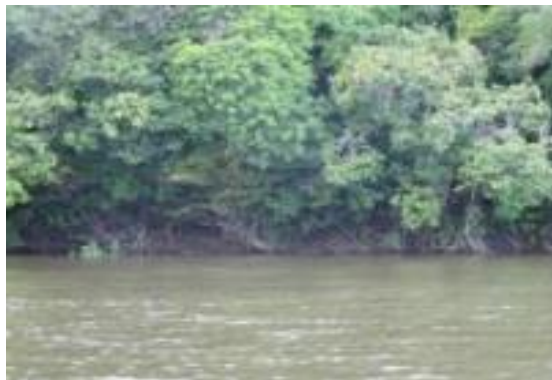
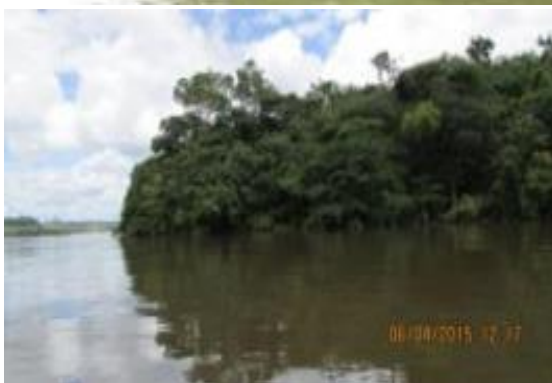
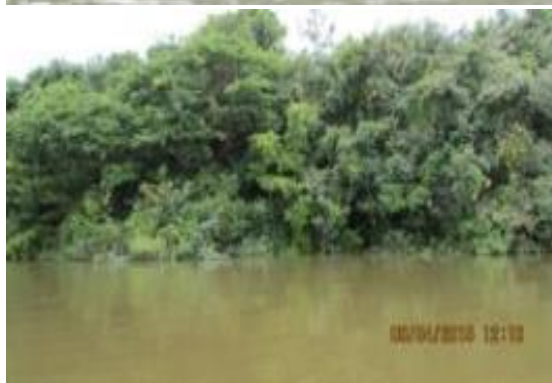
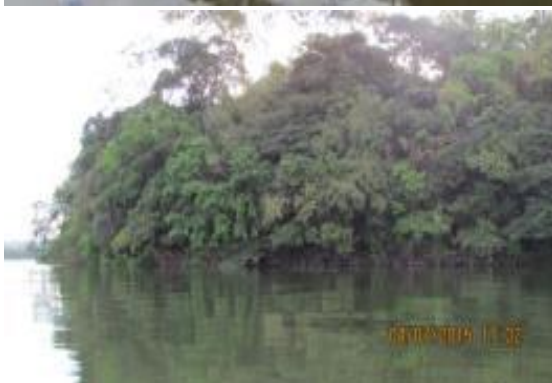
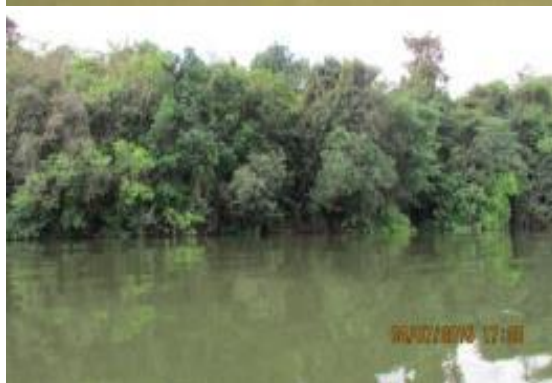
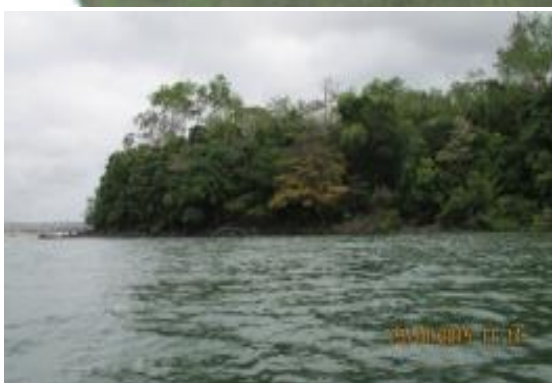
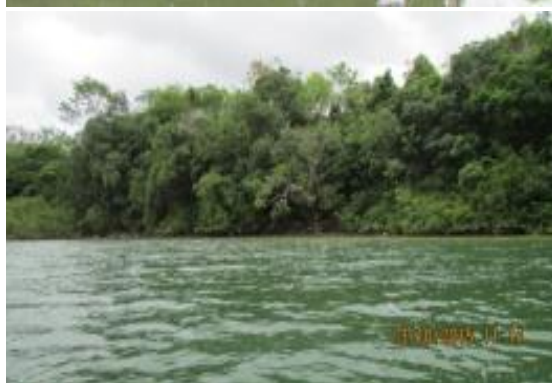
Vale reiterar que nos últimos relatórios consolidados se discutiu sobre a importância do monitoramento deste ponto, pelo mesmo estar localizado a jusante do Canal de Fuga da Casa de Força Principal (Belo Monte), sendo formado por um talude de solo com alta suscetibilidade a processos erosivos. Entretanto, os resultados dos estudos do setor de engenharia da obra concluíram que o escoamento de água proveniente do Canal de Fuga, para quaisquer condições de operação, não terá potência suficiente para interferir nas linhas de fluxo na calha natural, que são controladas pela morfologia local, caracterizada pela presença marcante de um profundo canal junto à margem direita do rio Xingu.

Figura 10.3 - 8 – Vista geral do Ponto CS22 nas quatro inspeções trimestrais realizadas em 2015.

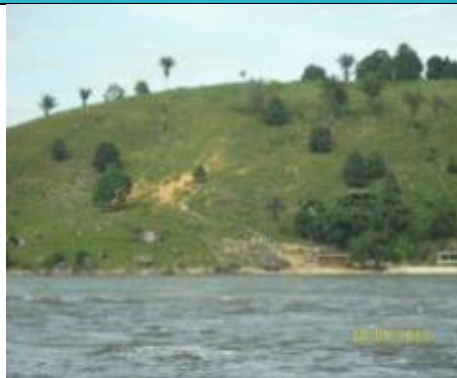
Exemplo 1 - Ponto R03

Inspeção Trimestral 1 (maio/2012 - cheia): Presença de um depósito de tálus com possível risco de quedas de blocos rochosos, em região pouco vegetada (desmatamento por efeito antrópico) em encosta de declividade média de 20°. Pontos de início de erosão linear por sulcos, pela concentração de escoamento de água na base da encosta por efeito antrópico e pisoteio de animais.

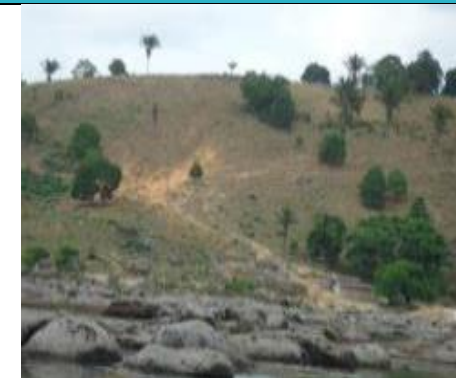
Inspeção Trimestral 3 (novembro/2012 - seca): A susceptibilidade de fenômeno geotécnico permanece o mesmo, como em todos os outros casos semelhantes aqui avaliados.

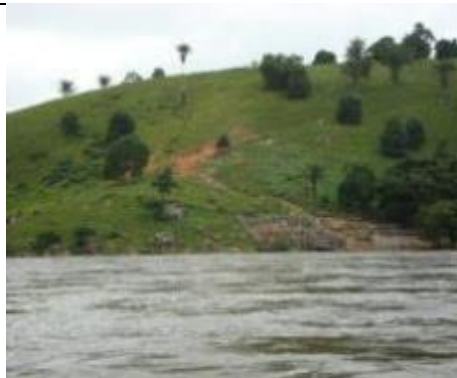
Inspeção Trimestral 4 (fevereiro/2013 - enchente): Maior densidade de gramíneas. Devido ao nível mais elevado do rio Xingu encobre as rochas aflorantes na base, observadas na inspeção anterior.

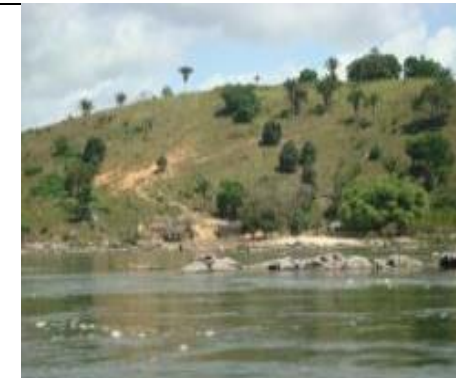
Inspeção Trimestral 6 (agosto/2013 - vazante): Área potencialmente estável. Maior exposição das rochas próximas à margem do rio Xingu (redução de nível).

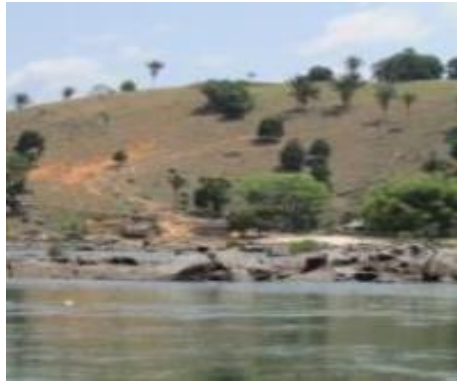
Inspeção Trimestral 7 (outubro/2013 - seca): Área potencialmente estável. Maior exposição das rochas próximas à margem do rio Xingu, devido à redução de seu nível.

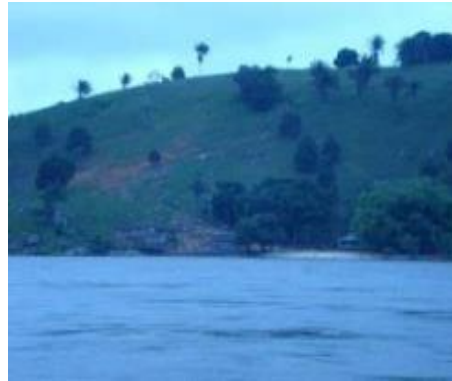
Inspeção Trimestral 8 (janeiro/2014 - enchente): Área potencialmente estável. Menor exposição das rochas próximas à margem do rio Xingu, devido à elevação de seu nível.

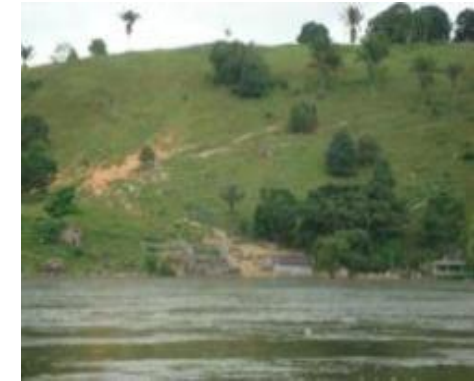
Inspeção Trimestral 9 (abril/2014 - cheia): Área potencialmente estável. Menor exposição das rochas próximas à margem do rio Xingu, devido à elevação de seu nível.

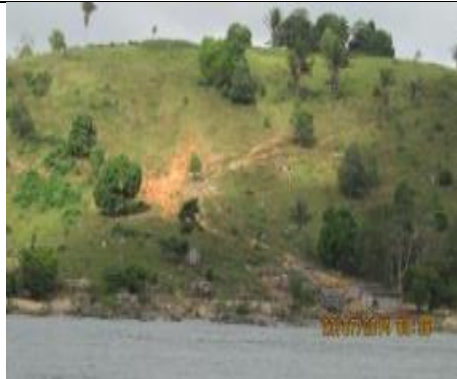
Inspeção Trimestral 10 (julho/2014 - cheia): Área potencialmente estável. Nota-se leve diminuição da vegetação na encosta e maior exposição das rochas próximas à margem do rio Xingu, devido ao rebaixamento de seu nível.

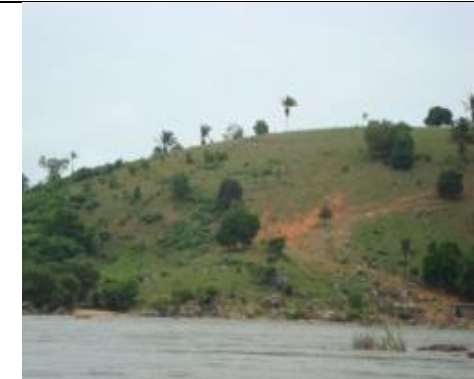
Inspeção Trimestral 12 (janeiro/2015 - enchente): Área potencialmente estável. Nota-se aumento da vegetação na encosta e menor exposição das rochas próximas à margem, devido ao aumento do nível do rio Xingu. Pouca diferenciação de características em relação às visitas anteriores em épocas similares.

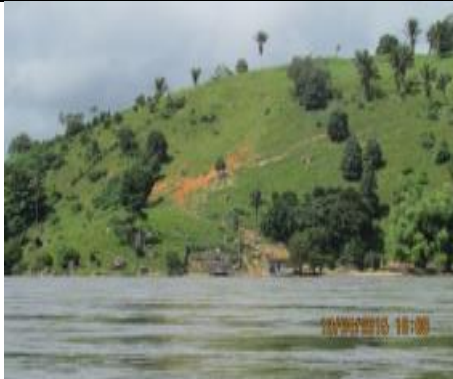
Inspeção Trimestral 13 (abril/2015 - cheia): Área potencialmente estável. Nota-se aumento da vegetação na encosta e a cobertura das rochas próximas à margem devido ao aumento do nível do rio Xingu. Pouca diferenciação de características em relação às visitas anteriores em épocas similares.

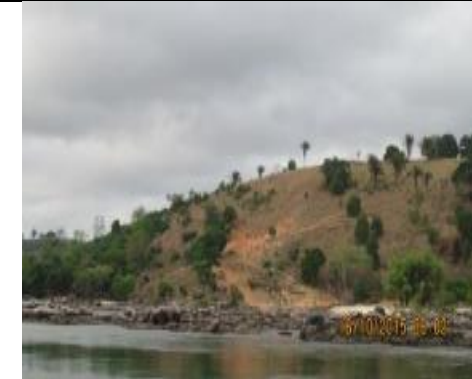
Inspeção Trimestral 15 (outubro/2015 - seca): Maior exposição dos blocos rochosos na base do talude e no leito do rio. Área aparentemente estável.

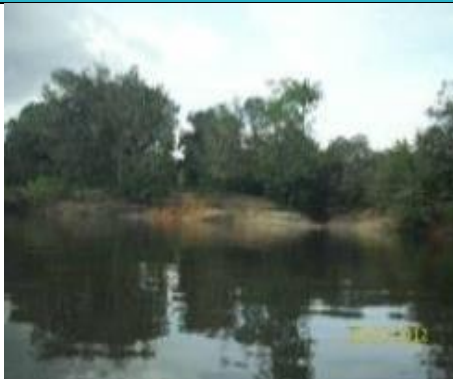
Exemplo 2 – Ponto CS10

Inspeção Trimestral 1 (maio/2012 - cheia): Margem degradada por ação antrópica e natural. Em alguns pontos, nota-se uma leve erosão laminar associada à ação antrópica, fluvial e pluvial, interconectadas. Estende-se por pontos do talude de margem do canal em alturas inferiores a 2,0 m. Na saída do igarapé, a presença de erosão do tipo linear em sulco e em

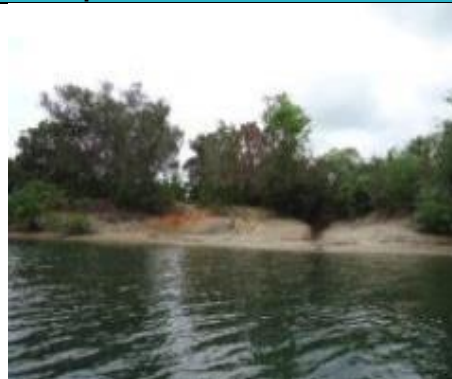
Inspeção Trimestral 2 (agosto/2012 - vazante): Semelhante ao caso do exemplo anterior, é perceptível o aumento da praia em função da vazante do rio. Há uma leve modificação da cobertura vegetal. Novamente não há mudanças consideráveis no risco geotécnico já definido anteriormente para este ponto.

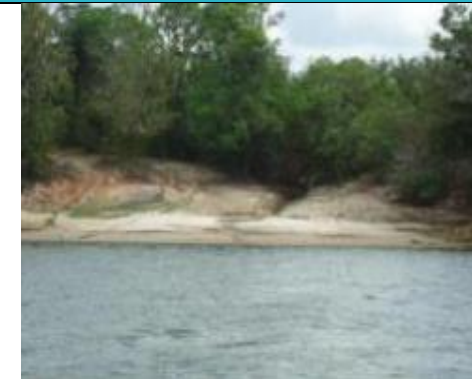
Inspeção Trimestral 3 (novembro/2012 - seca): Novamente não há consideráveis mudanças no risco geotécnico já definido anteriormente para este ponto.

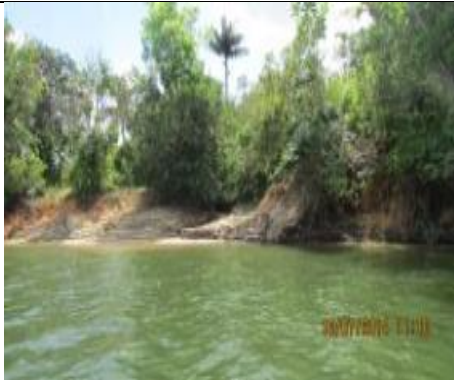
Inspeção Trimestral 10 (julho/2014 - vazante): Área potencialmente estável. Maior exposição do talude em relação à vistoria anterior devido ao rebaixamento do nível do rio Xingu em relação à vistoria anterior.

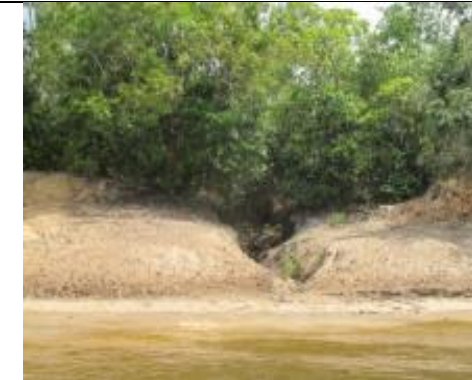
Inspeção Trimestral 12 (janeiro/2014 - enchente). Área aparentemente estável. Devido ao aumento do nível do rio observa-se menor exposição do talude em relação à vistoria anterior. Novamente, pouca diferenciação de características em relação às visitas anteriores em épocas similares.

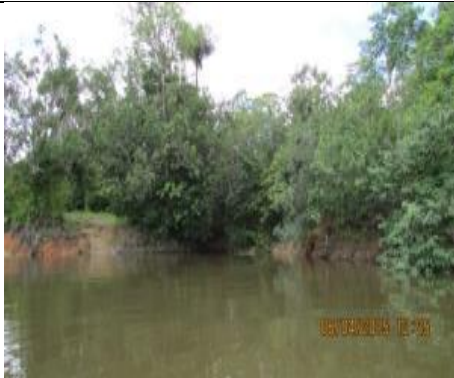
Inspeção Trimestral 13 (abril/2015 - cheia). Área aparentemente estável. Menor exposição do talude e desaparecimento da zona de praia.

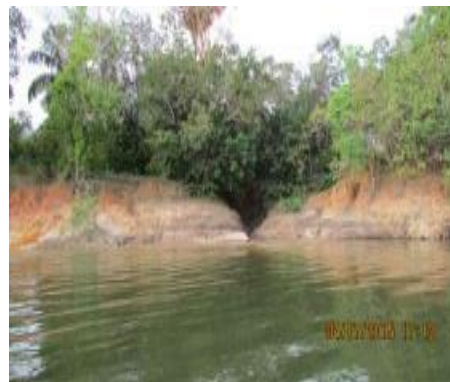
Inspeção Trimestral 14 (julho/2015 - vazante): Maior exposição do talude devido à diminuição do nível do rio. Foi instalado marco vertical (MV = 1 metro acima do solo).

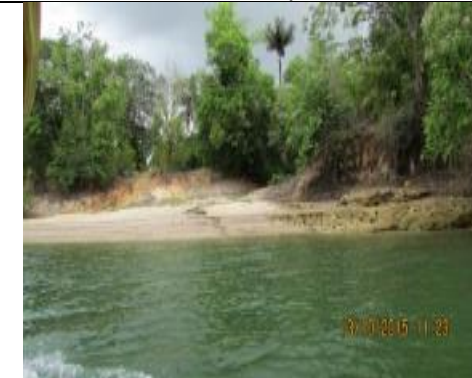
Inspeção Trimestral 15 (outubro/2015 - seca): Maior exposição do talude e da zona de praia devido ao rebaixamento da lâmina d'água. Marco vertical foi retirado do local, provavelmente por moradores.

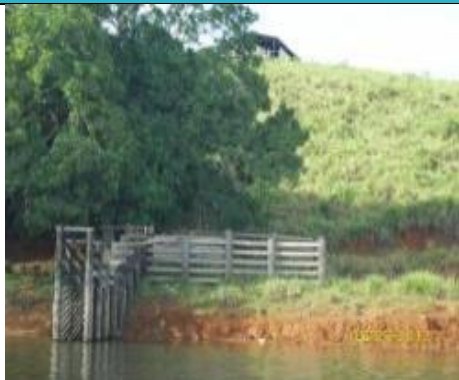
Exemplo 3 - Ponto CS20

Inspeção Trimestral 1 (maio/2012 - cheia): Região degradada pela existência de uma estrada e um embarcadouro de gado junto à margem. Região extensivamente desmatada e sujeita a ação antrópica. Nota-se a presença de uma estrada de uso local, com talude lateral vertical de cerca de 2 metros de altura máxima, onde há uma leve erosão linear pela presença de sulcos ou canaletas de concentração de água.

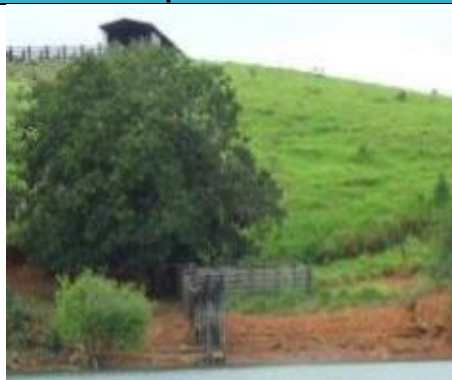
Inspeção Trimestral 2 (agosto/2012 - vazante): Neste local, ao contrário dos outros exemplos, houve um aparente aumento da densidade da cobertura vegetal (tornando menos visível a estrada lateral). A zona de praia junto ao rio Xingu aumentou, pelos motivos já citados, e o risco geotécnico continua idêntico ao já definido anteriormente.

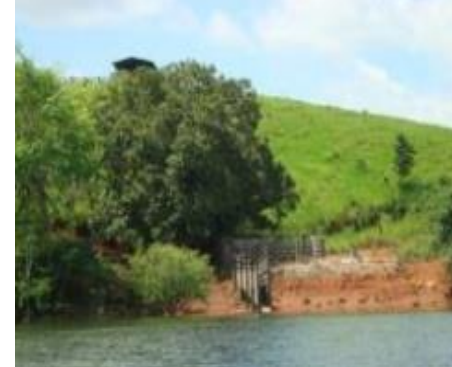
Inspeção Trimestral 6 (agosto/2013 - vazante): Região degradada devido ao desmatamento, uso e ocupação, abertura de estrada de acesso e embarcadouro de animais de corte à margem do rio.

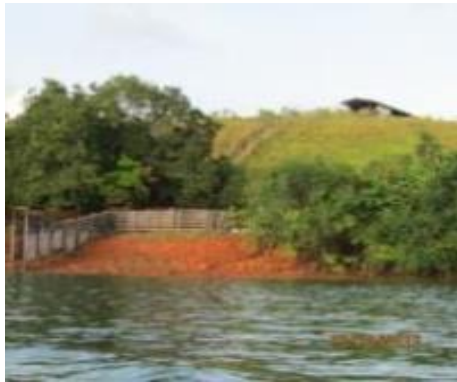
Inspeção Trimestral 7 (outubro/2013 - seca): Área aparentemente estável, sem mudança de risco geotécnico em relação aos valores originais.

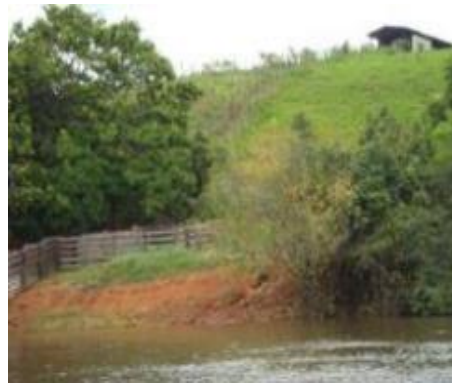
Inspeção Trimestral 8 (janeiro/2014 - enchente): Área aparentemente estável, mesmo com a elevação do nível do rio, notando-se apenas uma redução da exposição do talude.

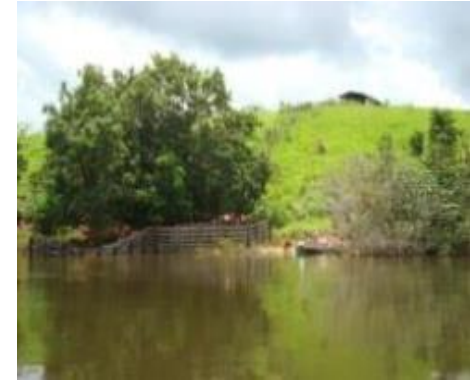
Inspeção Trimestral 9 (abril/2014 - cheia): Área aparentemente estável sob o ponto de vista geotécnico, observando-se ainda uma redução da exposição do talude, devido à elevação do nível do rio.

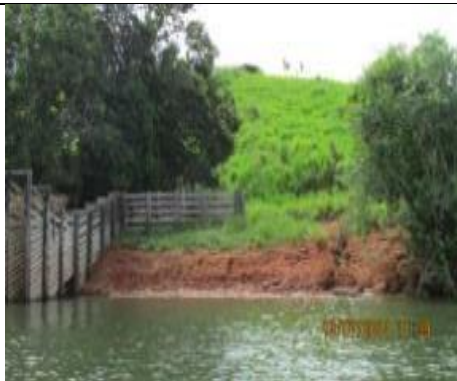
Inspeção Trimestral 10 (julho/2014 - vazante): Área aparentemente estável sob o ponto de vista geotécnico. Observa-se redução da exposição do talude devido ao rebaixamento do nível do rio Xingu em relação à vistoria anterior.

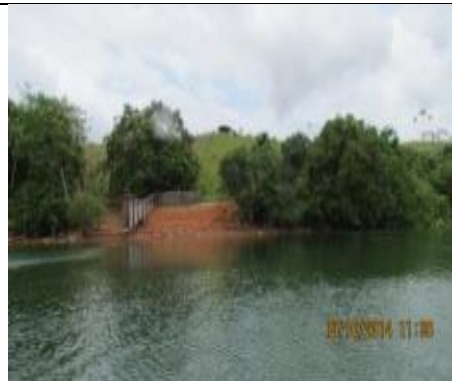
Inspeção Trimestral 11 (outubro/2014 - seca): Área aparentemente estável. Devido ao rebaixamento do nível do rio observa-se maior exposição do talude em relação à vistoria anterior. Pouca diferenciação de características em relação às visitas anteriores em épocas similares.

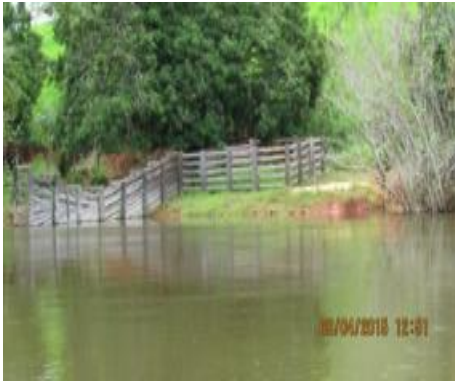
Inspeção Trimestral 13 (abril/2015 - cheia): Área aparentemente estável, devido ao aumento do nível do rio observa-se a cobertura do talude em relação à vistoria anterior.

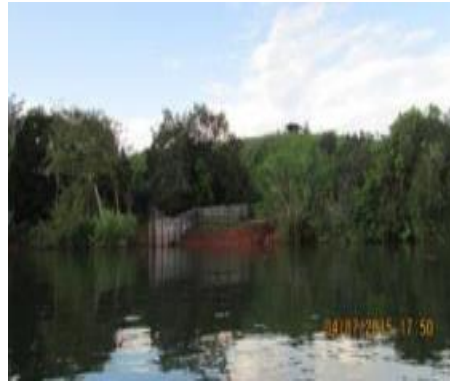
Inspeção Trimestral 14 (julho/2015 - vazante): Área aparentemente estável. Devido à diminuição do nível do rio, observa-se a exposição do talude, recoberto na vistoria anterior.

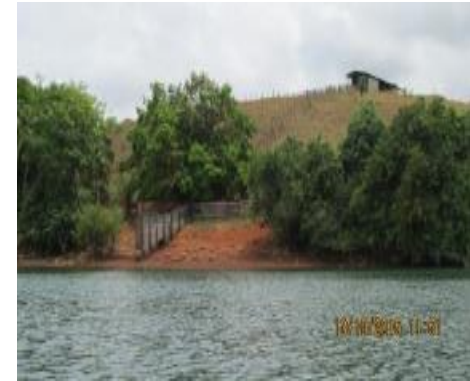
Inspeção Trimestral 15 (outubro/2015 - seca): Área aparentemente estável. Maior exposição do talude devido ao rebaixamento da lâmina d'água.

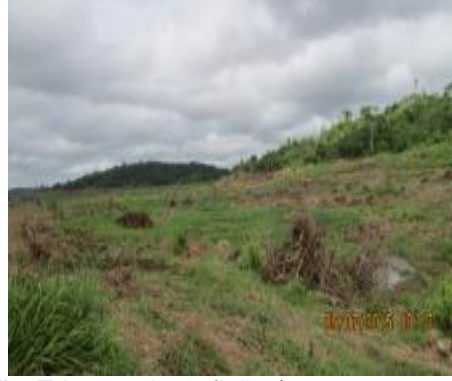
Inspeção Trimestral 14 (julho/2015 - vazante): Área em processo de supressão vegetal.

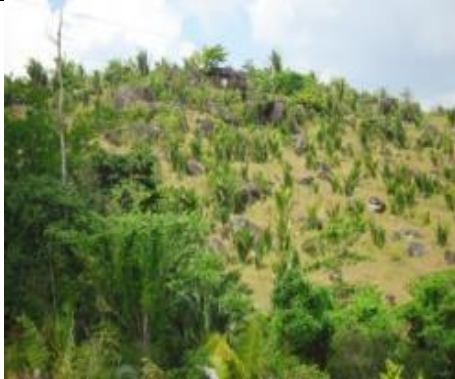
Inspeção Trimestral 1 (maio/2012 - cheia): Encosta vegetada, com matacões residuais de rocha cristalina.

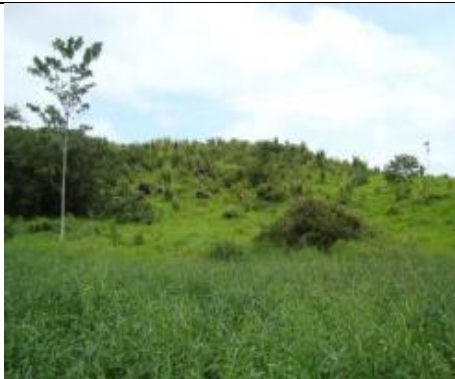
Inspeção Trimestral 4 (fevereiro/2013 - enchente): Encosta vegetada, com matacões residuais de rocha cristalina, porém estável.

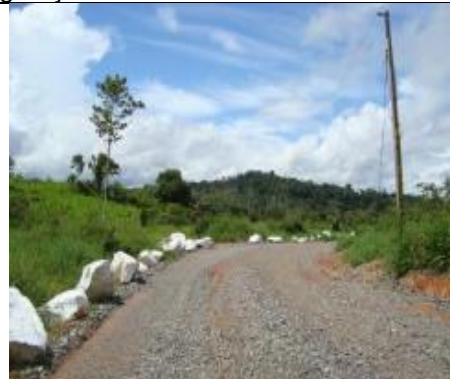
Inspeção Trimestral 5 (maio/2013 - cheia): Área estável, a via de acesso ao local foi revestida com brita, melhorando a capacidade de infiltração.

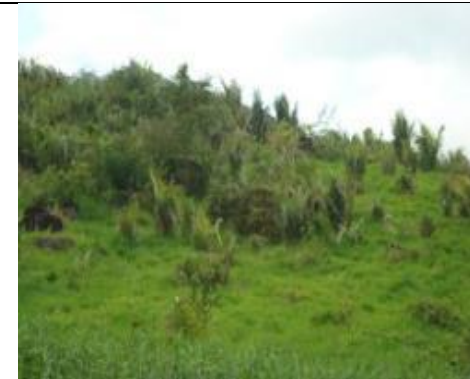
Inspeção Trimestral 6 (agosto/2013 - vazante): Apesar da presença de matacões, área estável.
