SUMÁRIO – 3.1 – PROGRAMA DE CONTROLE AMBIENTAL INTRÍNSECO

3.1. PROGRAMA DE CONTROLE AMBIENTAL INTRÍNSECO

O Programa de Controle Ambiental Intrínseco (PCAI) é parte integrante do Plano Ambiental de Construção (PAC), no contexto do Projeto Básico Ambiental (PBA) da UHE Belo Monte. Considerando o objetivo geral constante do PBA, o PCAI volta-se para a apresentação de critérios e a promoção do acompanhamento, sob a ótica ambiental, da execução das obras civis de infraestrutura e das montagens eletromecânicas do empreendimento.

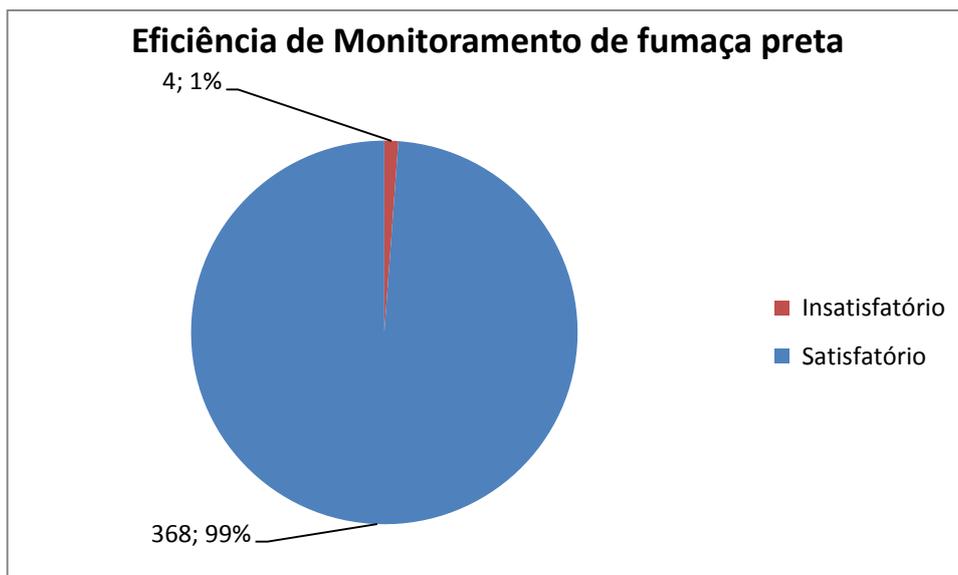
PERÍODO	Nº LAUDOS	INSATISFATÓRIO	SATISFATÓRIO	EFICIÊNCIA
8º RC	146	4	142	97,26%
9º RC	226	0	226	100%
Total	372	4	368	98,92%

Figura 3.1 - 8 – Resultados dos laudos emissões de fumaça preta

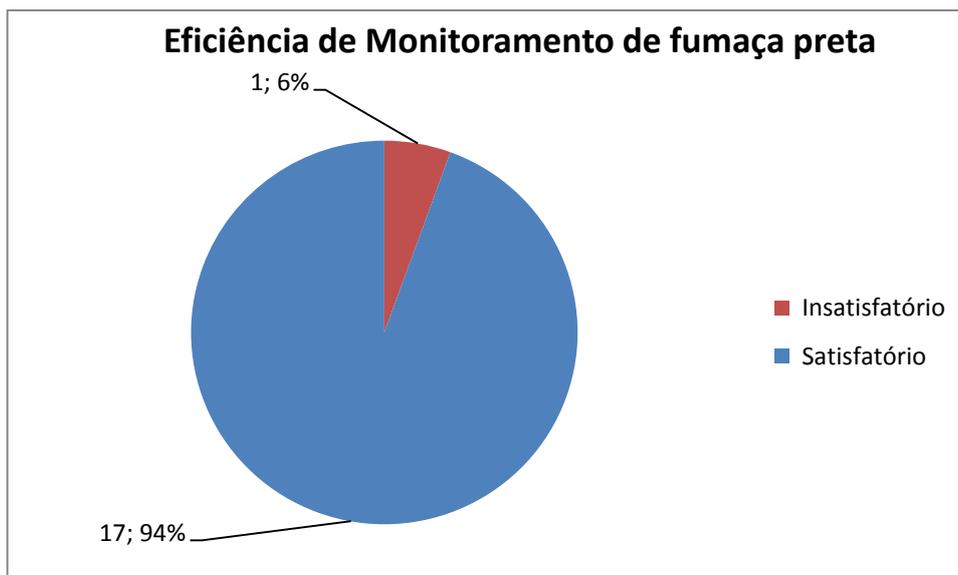
PERÍODO	Nº LAUDOS	INSATISFATÓRIO	SATISFATÓRIO	EFICIÊNCIA
8° RC	-	-	-	-
9° RC	18	1	17	94,4%
Total	18	1	17	94,4%

Figura 3.1 - 9 – Resultados dos laudos emissões de fumaça preta

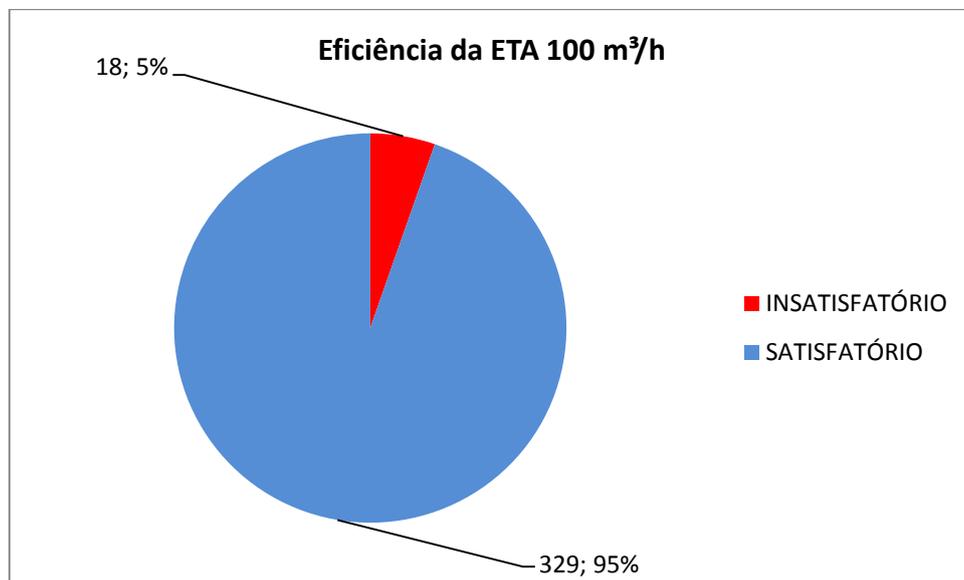
Na **Figura 3.1 - 23** é apresentada a média dos resultados da avaliação dos laudos, sendo que, para o segundo semestre de 2015, das 53 (cinquenta e três) medições, apenas uma estava não conforme, apresentando desempenho de 98%.

Figura 3.1 - 23 – Eficiência da ETA 100 m³/h - Sítio Canais.

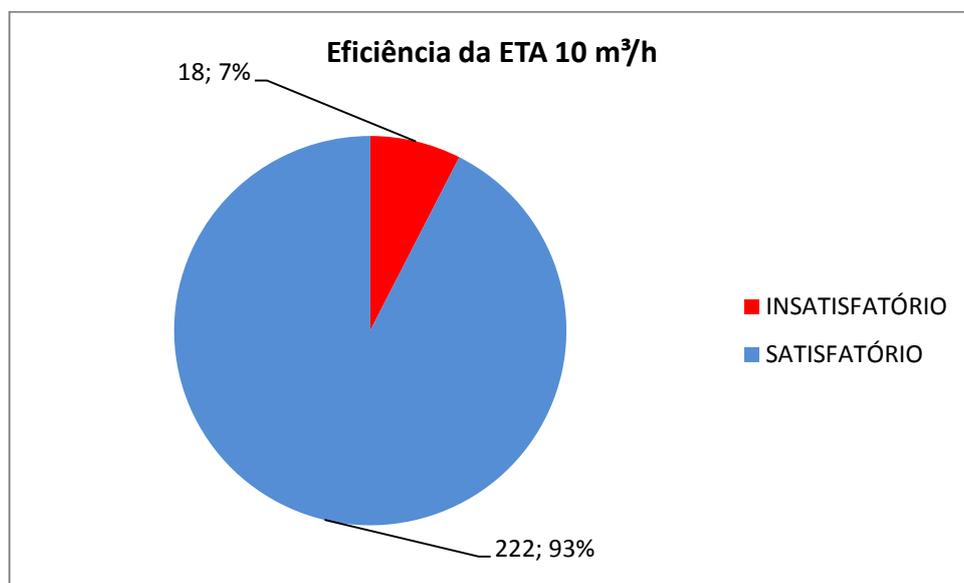
Nesse sentido, vale ainda destacar que no período abarcado por este 9º RC, a eficiência do tratamento superou aquela apresentada no período anterior, comprovando a efetividade das medidas corretivas implementadas.

Figura 3.1 - 24 – Eficiência da ETA 10 m³/h Canteiro Bela Vista.

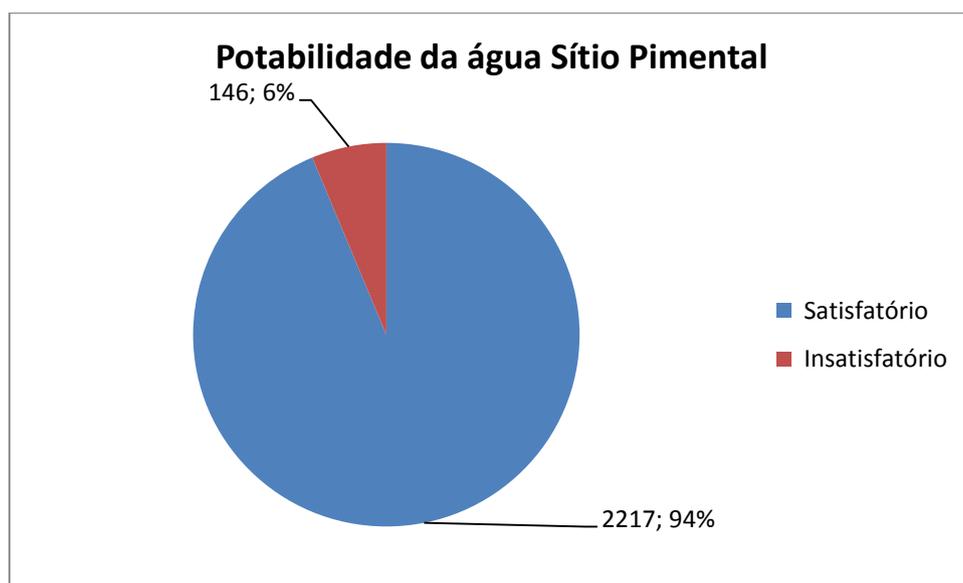
Na **Figura 3.1 - 27** é apresentada a média dos resultados da avaliação dos laudos, durante todo o período monitorado. Observa-se que, apesar do ótimo desempenho de julho a dezembro de 2015, a eficiência média na manutenção e limpeza nos bebedouros no Sítio, ao longo de todo período da Etapa de Implantação, foi de 94%, ficando 1% abaixo da meta estipulada de 95%.

Figura 3.1 - 27 – Potabilidade da Água nos Bebedouros do Sítio Pimental.

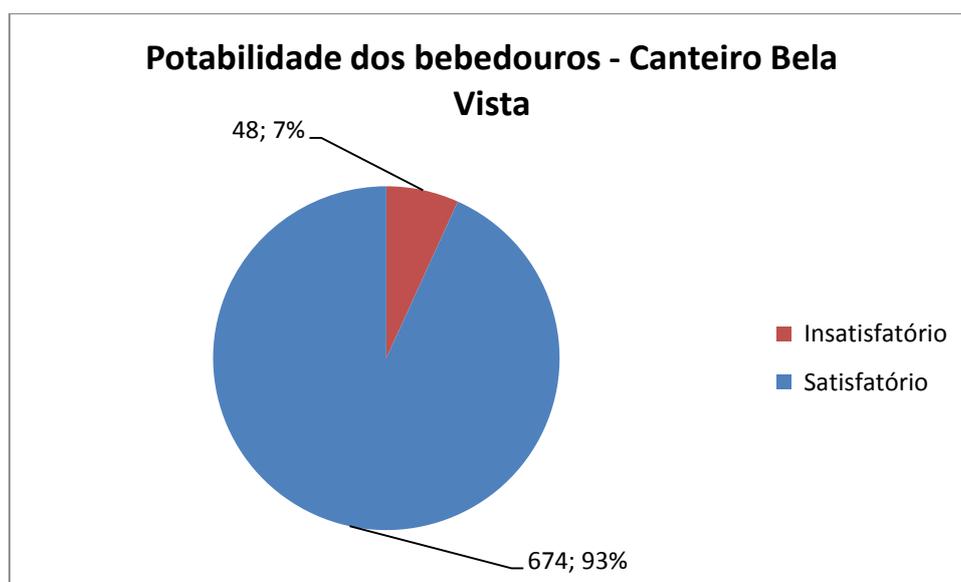
Na **Figura 3.1 - 29** é apresentada a média dos resultados da avaliação dos laudos, durante todo o período monitorado, no canteiro Bela Vista, demonstrando uma eficiência de 93%. Apesar do bom desempenho de 2015, não foi atingida a meta estipulada de 95% na análise global. Como medida corretiva, o CCBM realizou todas as ações necessárias para garantir que a água fornecida aos colaboradores estivesse dentro dos padrões estabelecidos pelo MS. As ações envolveram: interdição (isolamento), higienização, retrolavagem dos filtros, substituição dos filtros dos bebedouros de carvão ativado por filtros de polietileno e recoleta para comprovar a eficiência das ações tomadas.

Figura 3.1 - 29 – Potabilidade dos bebedouros - Canteiro Bela Vista.

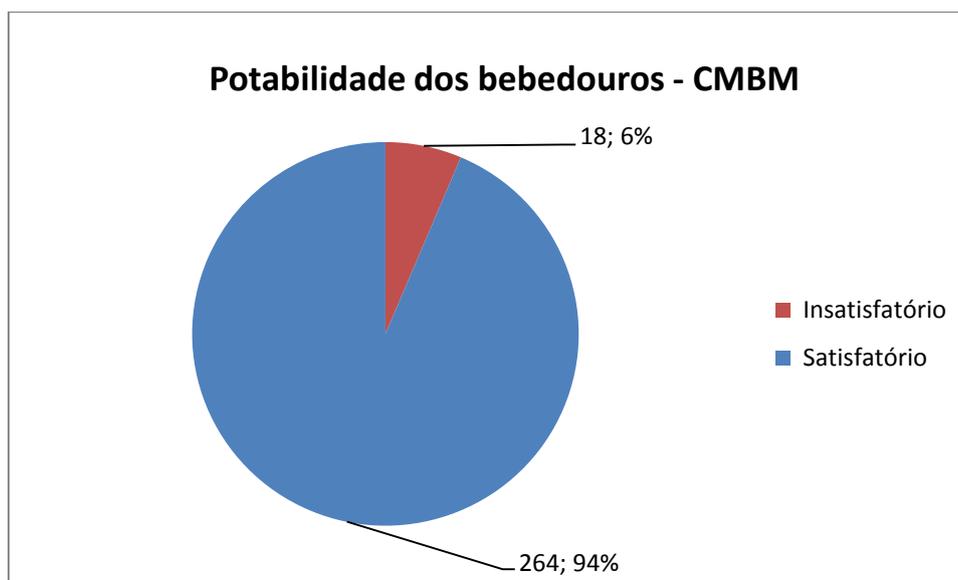
Na **Figura 3.1 - 34** é apresentada a média dos resultados da avaliação dos laudos durante todo o período monitorado. Observa-se que a eficiência média na manutenção e limpeza nos bebedouros no Sítio é de 93,61%, não atingindo a meta estipulada de 95%, ainda que a mesma tenha sido cumprida no segundo semestre de 2015. Ressalta-se que para melhor controle das atividades de manutenção dos bebedouros, no mês de novembro a empresa alterou as etiquetas de monitoramento dos bebedouros por outras que são mais resistentes à intempéries. Com isso, espera-se a melhora nestes desempenhos.

Figura 3.1 - 34 – Potabilidade dos bebedouros - CMBM.

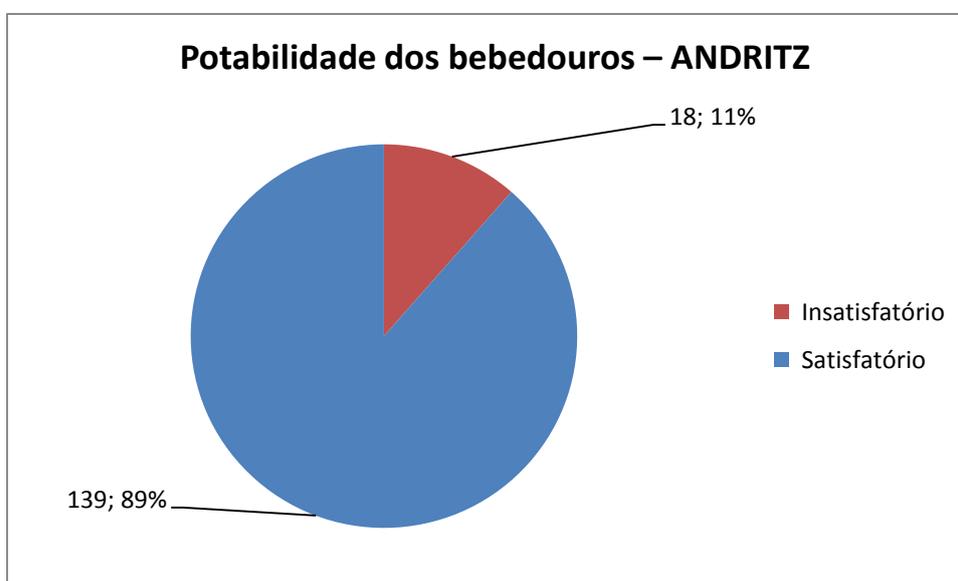
Na **Figura 3.1 - 35** é apresentada a média dos resultados da avaliação dos laudos, durante todo o período monitorado. Observa-se que a eficiência média na manutenção e limpeza nos bebedouros no Sítio é de 88,53%, não atingindo a meta estipulada de 95%, ainda que a mesma tenha sido superada no segundo semestre de 2015.

Figura 3.1 - 35 – Potabilidade dos bebedouros – ANDRITZ

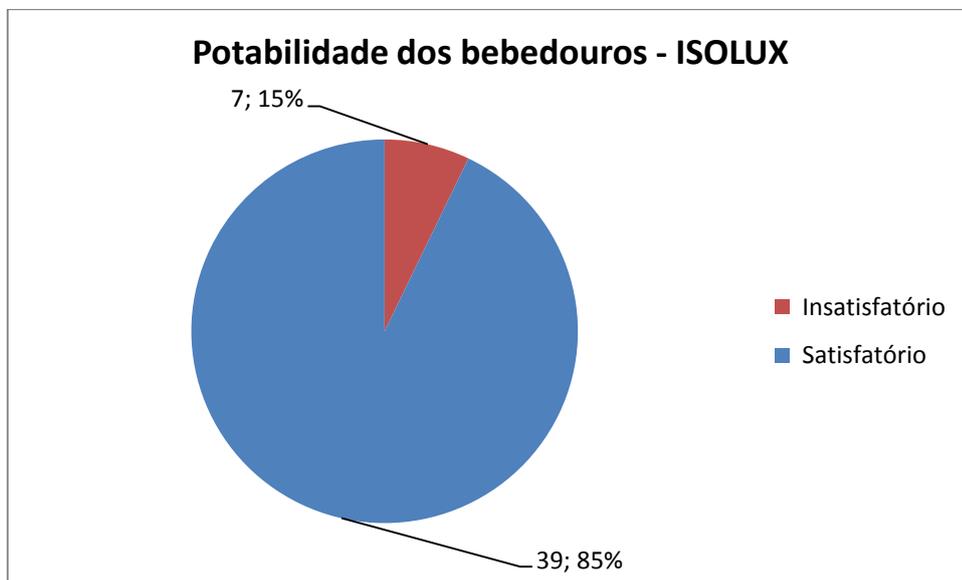
Na **Figura 3.1 - 36** é apresentada a média dos resultados da avaliação dos laudos durante todo o período monitorado. Observa-se que a eficiência média na manutenção e limpeza nos bebedouros no Sítio é de 85%, não atingindo a meta estipulada de 95%.

Figura 3.1 - 36 Potabilidade dos bebedouros - ISOLUX.
