9º RELATÓRIO CONSOLIDADO DE ANDAMENTO DO PBA E DO ATENDIMENTO
DE CONDICIONANTES

CAPÍTULO 2 – ANDAMENTO DO PROJETO BÁSICO AMBIENTAL

**Anexo 4.3.1-2 –Relatório Fotográfico das Obras de
Recomposição Viária**

4.3.1-2 - Relatório Fotográfico das Obras de Recomposição Viária

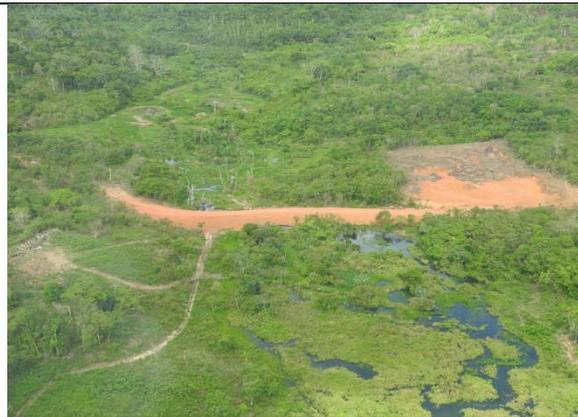
Figura 1 – Panorâmica de recomposição: P001.

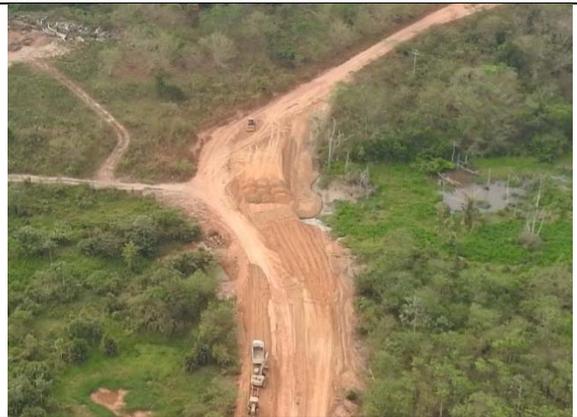
Figura 2 – Panorâmica de recomposição: P001.

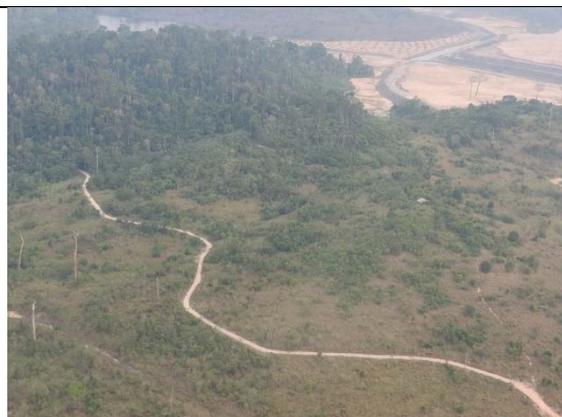
Figura 3 – Panorâmica de recomposição: LI001.

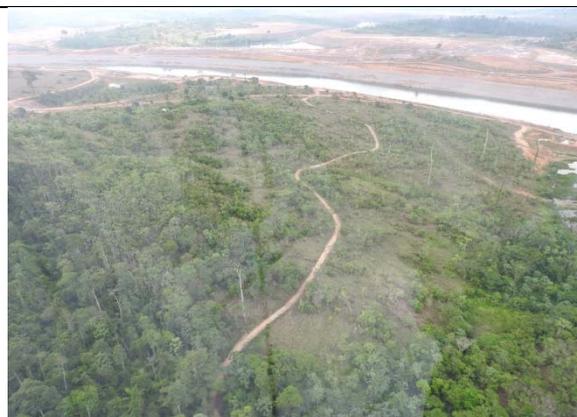
Figura 4 – Panorâmica de recomposição: LI001.

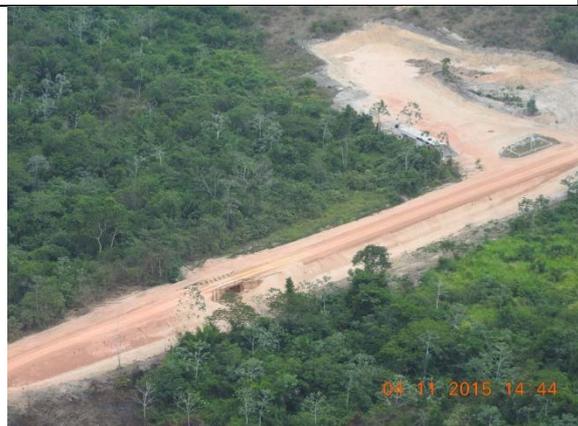
Figura 5 – Panorâmica de recomposição: P004a.

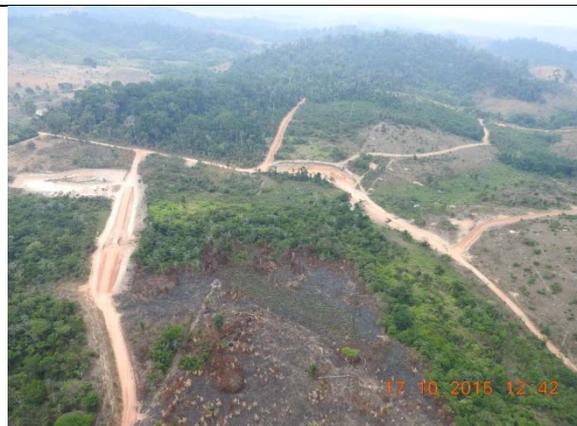
Figura 6 – Panorâmica de recomposição: P004a, P004b, LI003 e LI005.

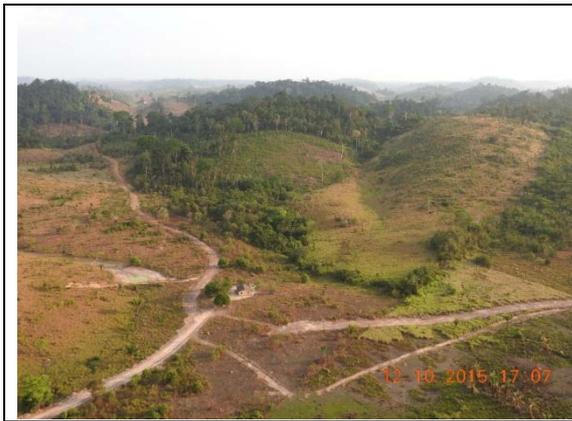
Figura 7 – Panorâmica de recomposição: P13a.

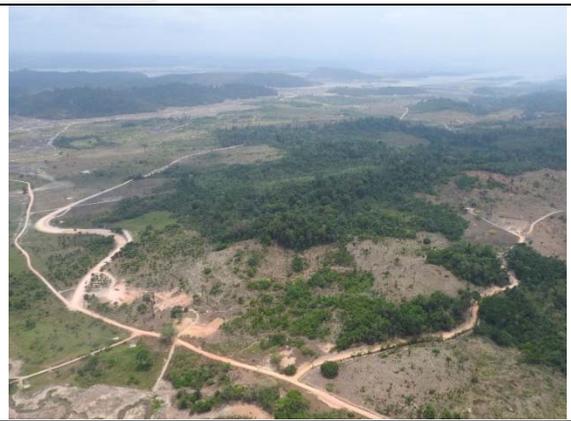
Figura 8 – Panorâmica de recomposição: P13a e P13b

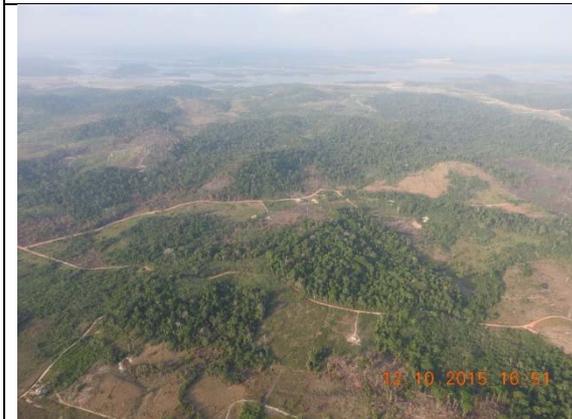
Figura 9 – Panorâmica de recomposição: LI003 e P016.

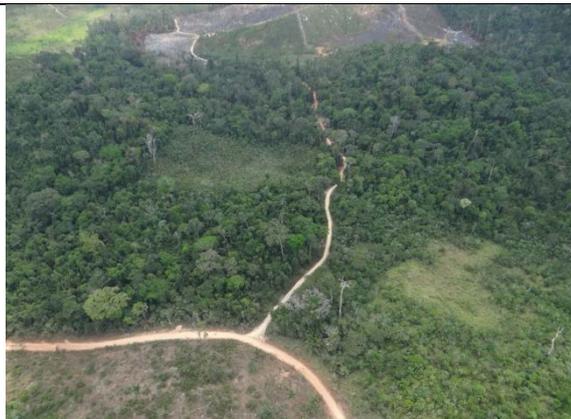
Figura 10 – Panorâmica de recomposição: LI003.

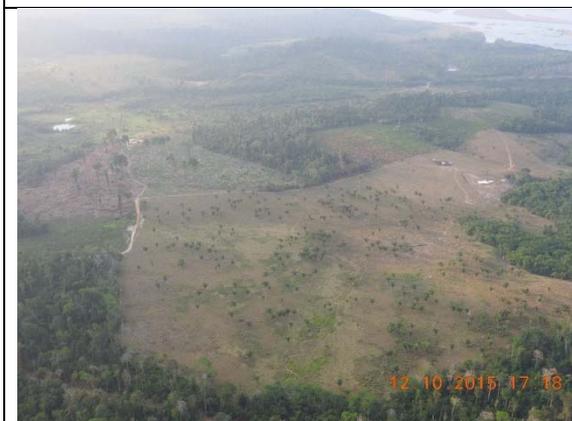
Figura 11 – Panorâmica de recomposição LI 006
