9º RELATÓRIO CONSOLIDADO DE ANDAMENTO DO PBA E DO ATENDIMENTO
DE CONDICIONANTES

CAPÍTULO 2 – ANDAMENTO DO PROJETO BÁSICO AMBIENTAL

**Anexo 4.8.1 - 1 – Registro Fotográfico das Obras de
Educação em andamento**

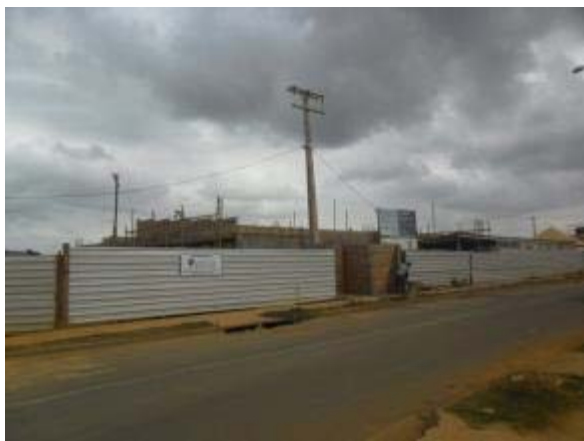
Figura 1 – Fachada frontal - Chapisco e reboco do muro de divisa da edificação.

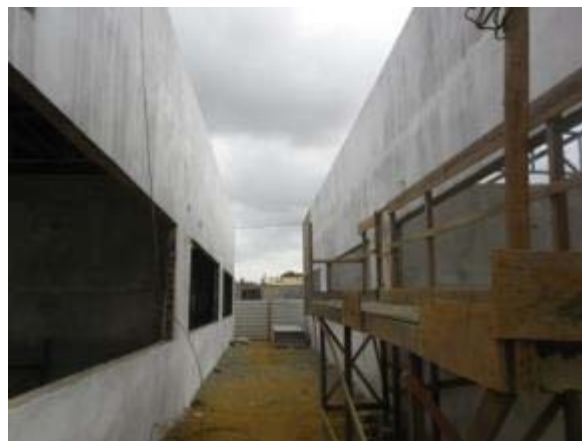
Figura 2 – Salas de Aula – Pintura, instalação da cobertura metálica e instalações elétricas.

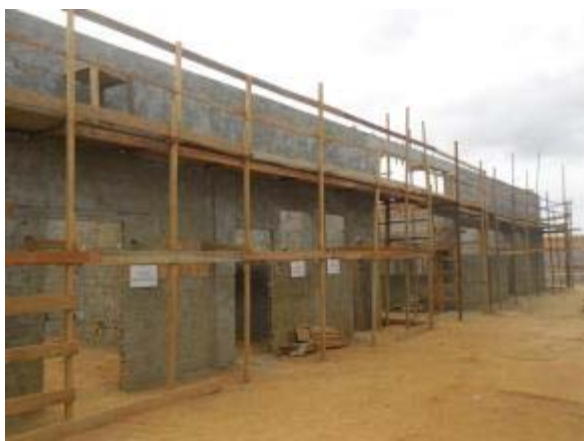
Figura 3 – Salas de apoio – Concretagem das vigas, chapisco interno e externo.

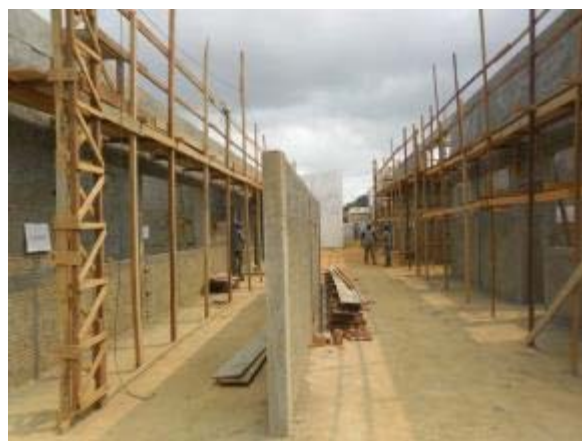
Figura 4 – Bloco Cozinha e Sanitários – Instalação da rede hidráulica e chapisco.

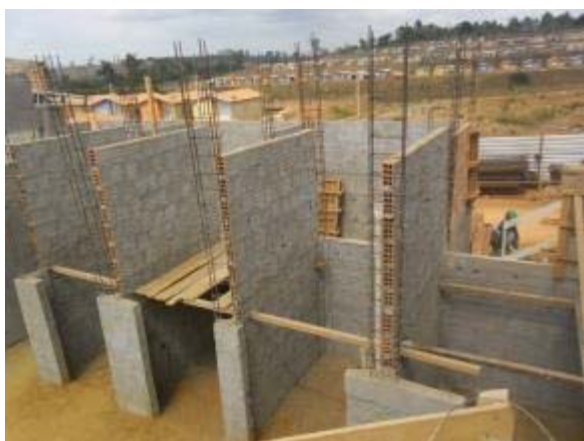
Figura 5 – Banheiros individuais – Armação

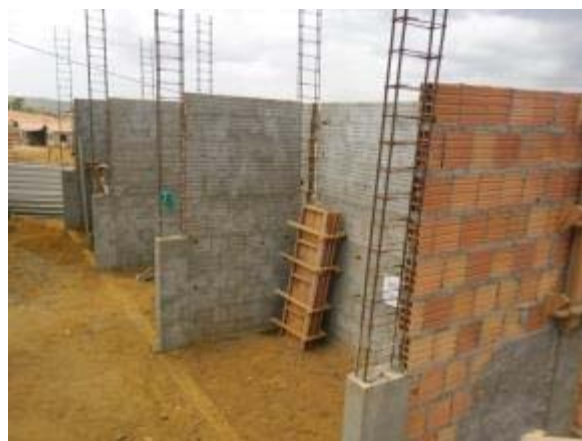
Figura 6 – Bloco de serviços – Armação dos

dos pilares e execução de alvenaria

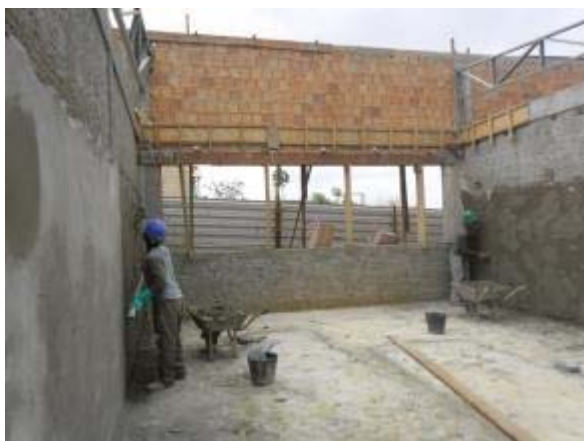
Figura 7 – Salas secundárias – Reboco e montagem da cobertura

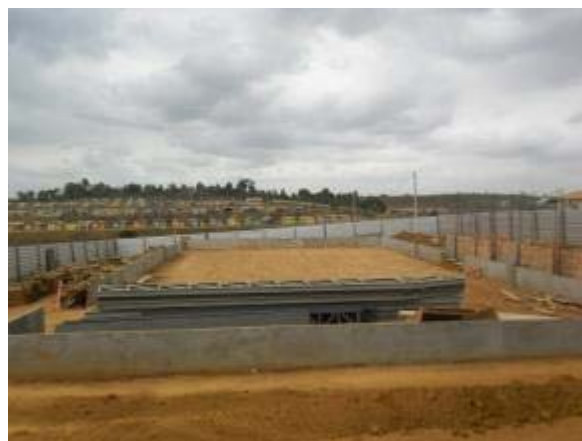
Figura 8 – Quadra poliesportiva – Início da montagem da cobertura.

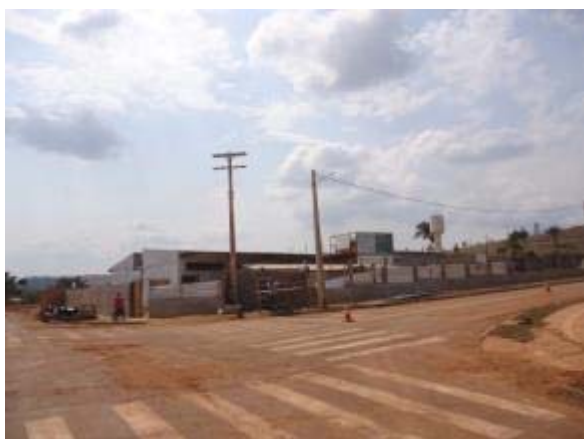
Figura 9 – Fachada frontal – Instalação do gradil metálico.

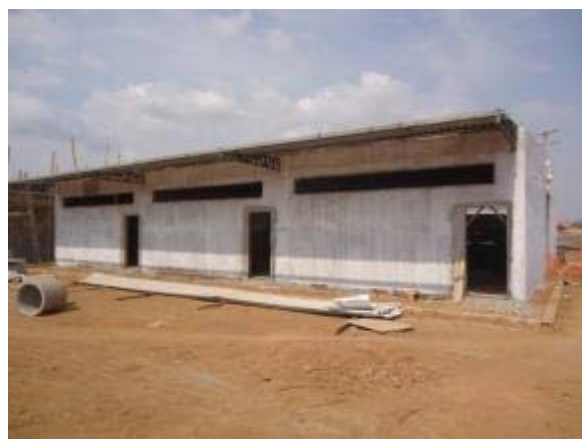
Figura 10 – Salas de aula – Pintura, execução dos requadros das esquadrias e demarcação da passarela de acesso às salas.

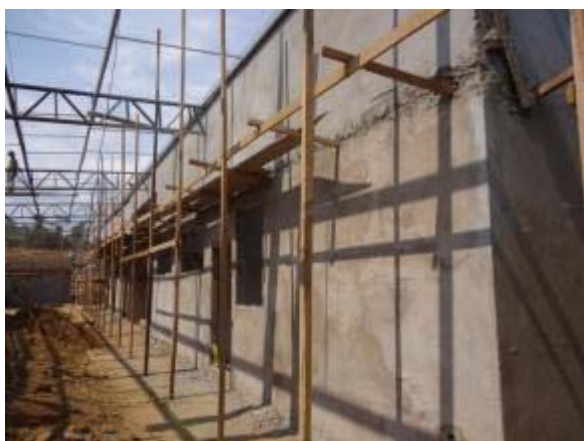
Figura 11 – Salas de apoio – Instalação da cobertura, reboco externo e instalações

elétricas.

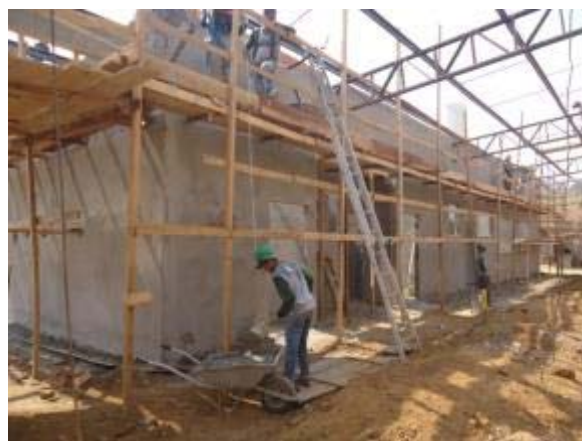
Figura 12 – Bloco Cozinha – Montagem da cobertura, execução de alvenaria e reboco.

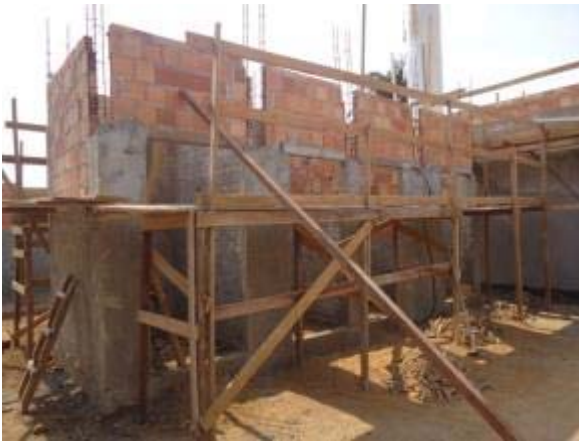
Figura 13 – Banheiros individuais – Execução de alvenaria, chapisco, reboco e armação dos pilares.

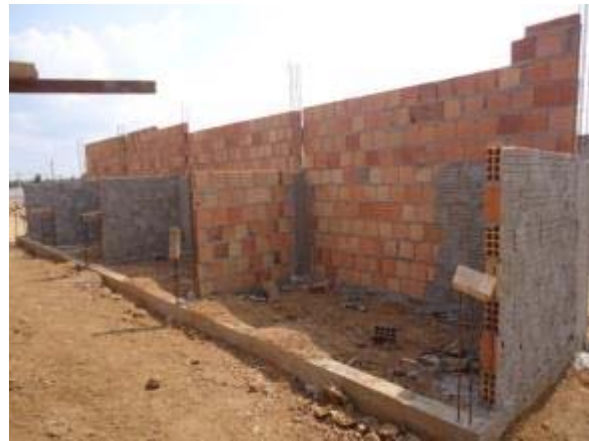
Figura 14 – Bloco de serviços - Execução de alvenaria, chapisco, reboco e armação dos pilares.

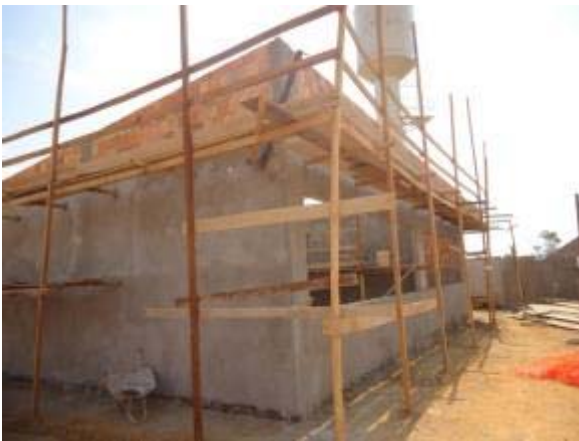
Figura 15 – Salas secundárias – Chapisco e reboco interno e externo.

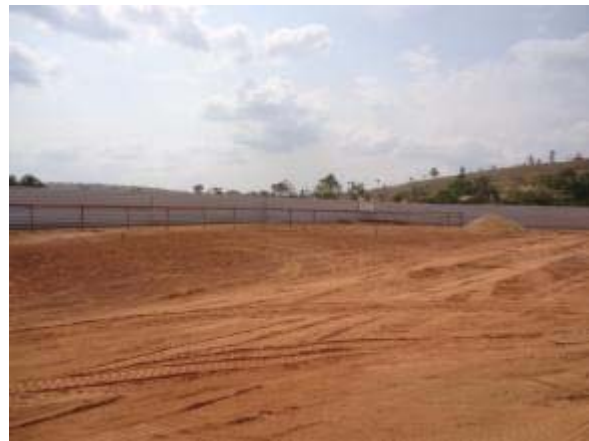
Figura 16 – Quadra poliesportiva – Demarcação da área para implantação da quadra.

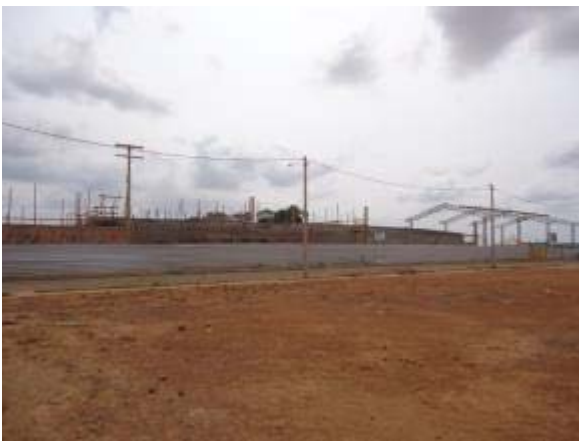
Figura 17 – Fachada frontal – Reboco do muro de divisa da obra e escavação das

valas de fundação.

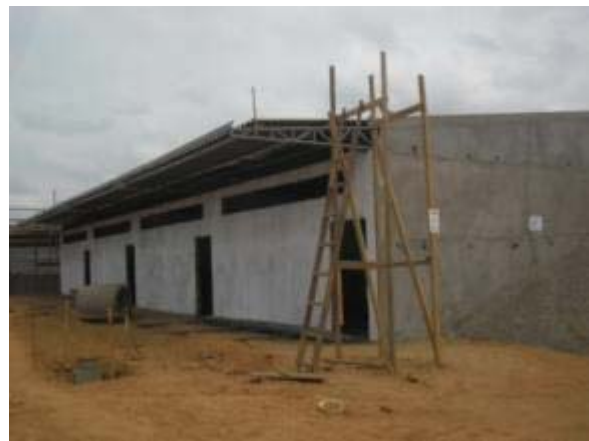
Figura 18 – Salas de aula – Pintura interna e externa, instalação da manta termo acústica e

instalações elétricas.

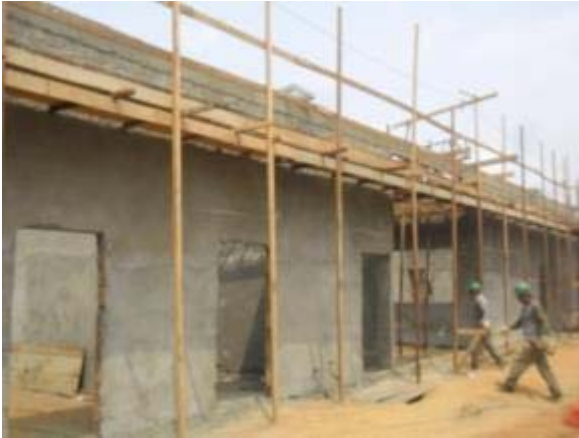
Figura 19 – Salas de apoio – Montagem da cobertura e reboco interno e externo.

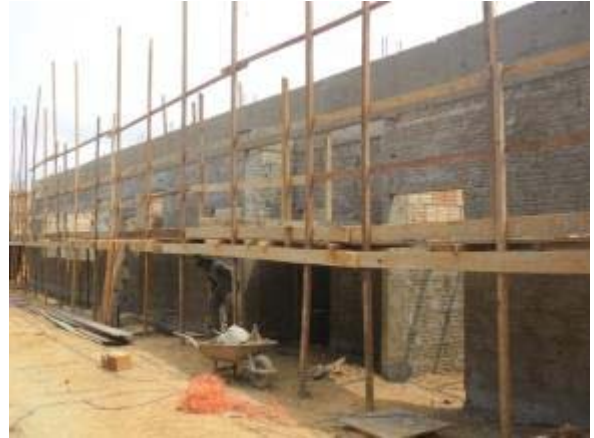
Figura 20 – Bloco Cozinha e Sanitários – Execução de chapisco e instalações hidráulicas.

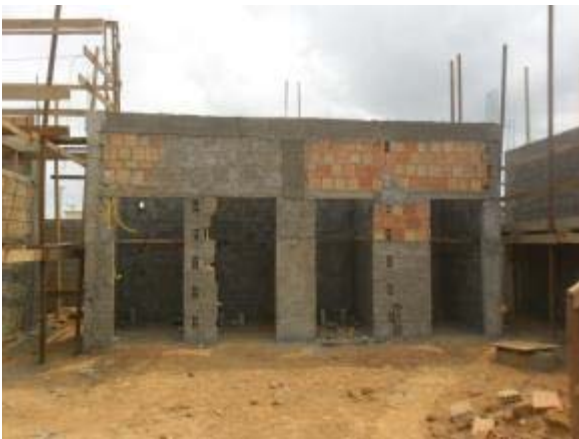
Figura 21 – Sanitários individuais – Chapisco e reboco

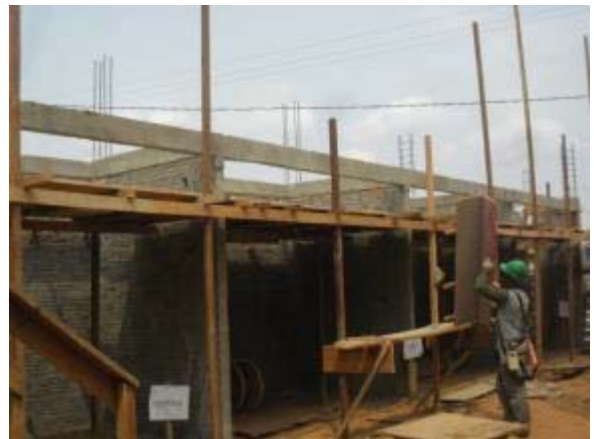
Figura 22 – Bloco de serviços – Armação dos pilares e execução de alvenaria.

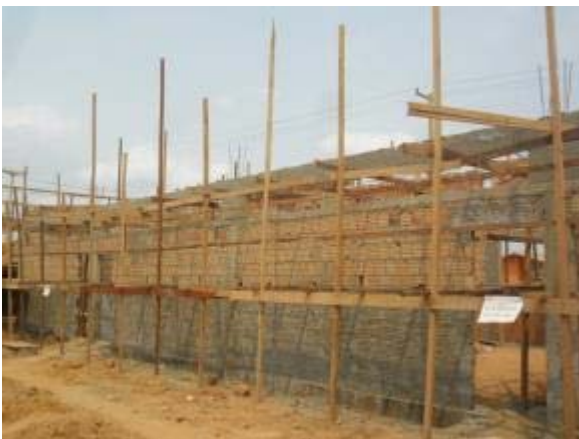
Figura 23 – Salas secundárias – Chapisco interno e externo, execução da alvenaria de fechamento da cobertura e instalações elétricas.

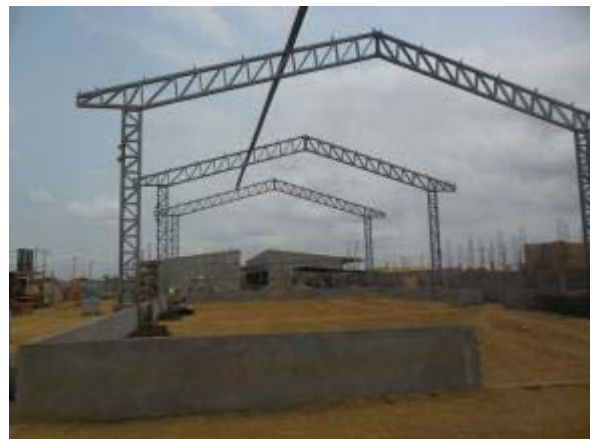
Figura 24 – Quadra poliesportiva – Instalação da estrutura metálica da cobertura.

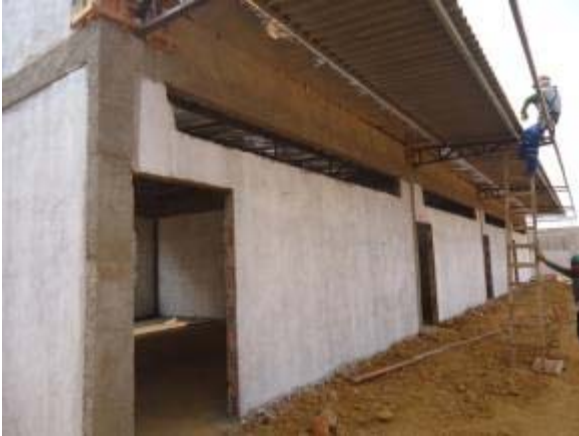
Figura 25 – Salas de Aula – Pintura, instalação das telhas e mantas da cobertura.

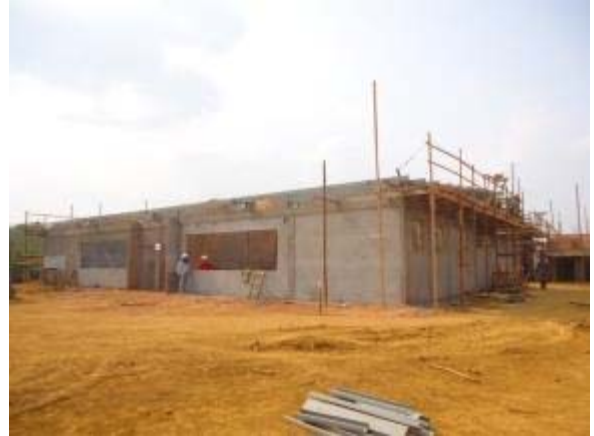
Figura 26 – Salas de apoio – Montagem da estrutura da cobertura, reboco e instalação da rede elétrica.

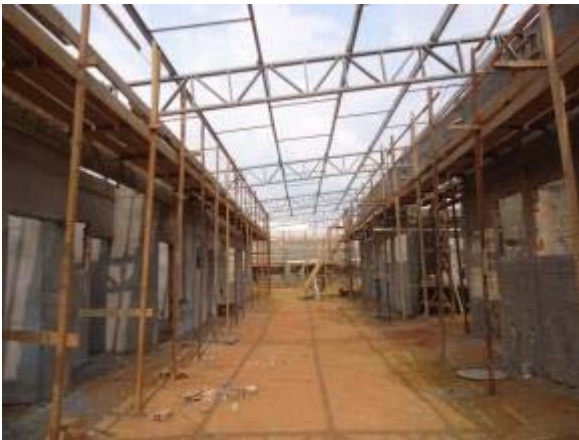
Figura 27 – Bloco cozinha e Sanitários – Execução da alvenaria de fechamento, chapisco, reboco e instalações elétricas e hidráulicas.

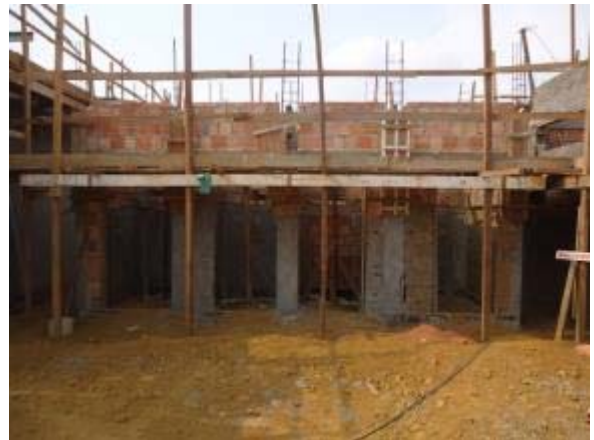
Figura 28 – Banheiros individuais – Armação e montagem das formas para concretagem dos pilares.

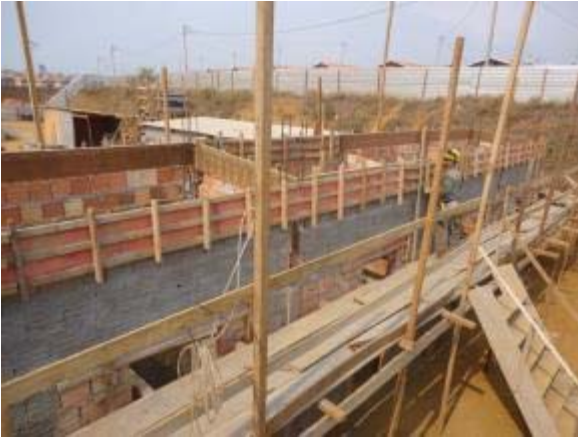
Figura 29 – Bloco de serviços – Armação e montagem das formas para concretagem da viga de amarração.

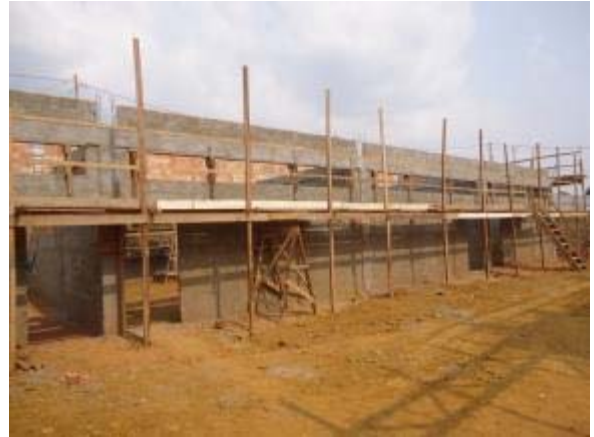
Figura 30 – Salas secundárias – Chapisco e reboco interno e externo dos ambientes.

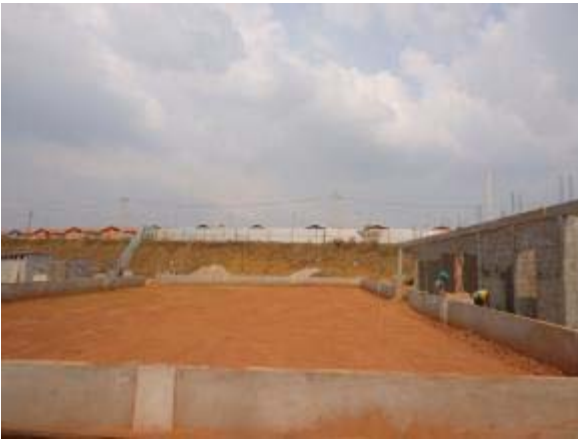
Figura 31 – Quadra poliesportiva – Compactação do solo para execução do contrapiso e finalização do reboco da mureta

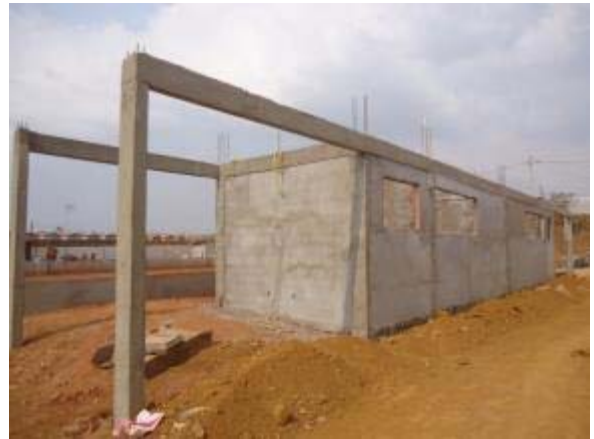
Figura 32 – Vestiários – Reboco externo e interno.

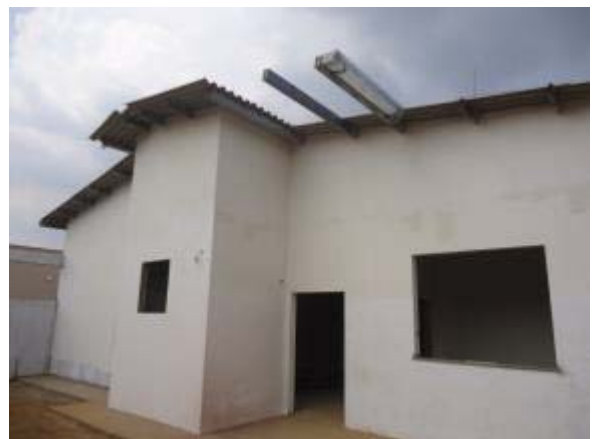
Figura 34 – Fachada posterior – Pintura das fachadas.

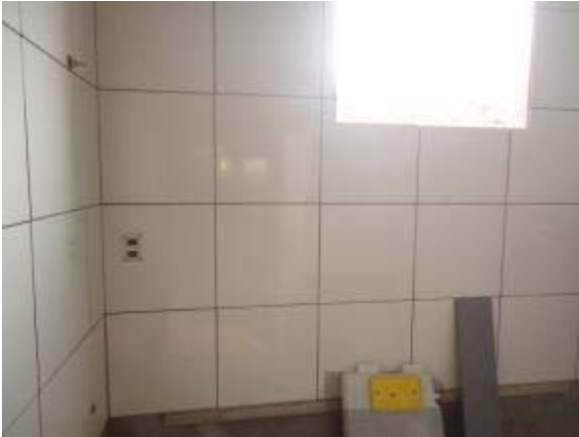
Figura 35 – Vestiário PNE – Assentamento da cerâmica de parede e instalação dos acabamentos elétricos.

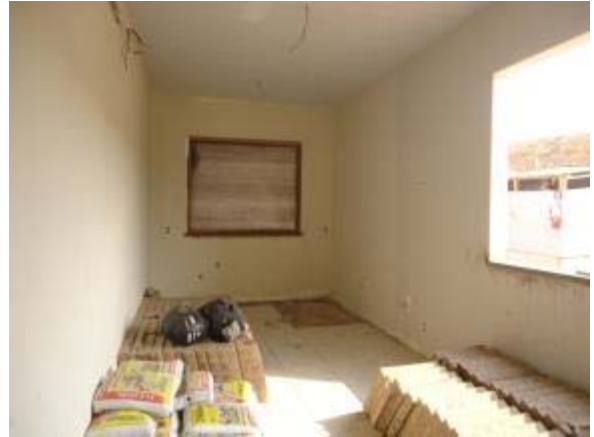
Fachada 36 – Fraldário – Assentamento do piso, do forro de pvc e pintura.

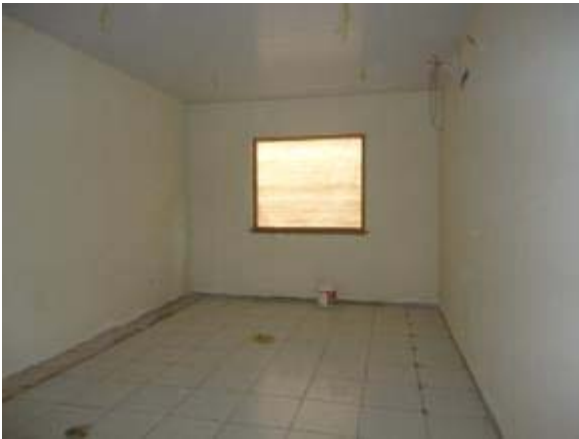
Figura 37 – Berçário – Assentamento do piso, pintura e forro de PVC.

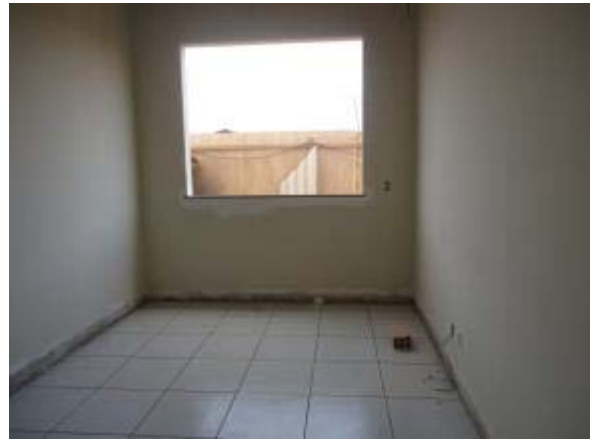
Figura 38 – Sala diretoria – Assentamento das cerâmicas de piso, peitoril e soleira.

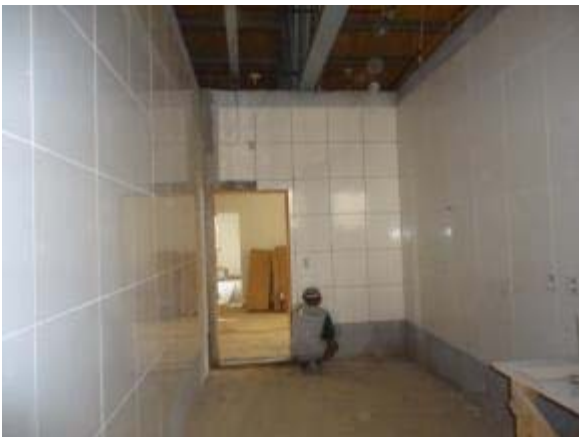
Figura 39 – Cozinha – Assentamento da cerâmica de parede e acabamentos elétricos.

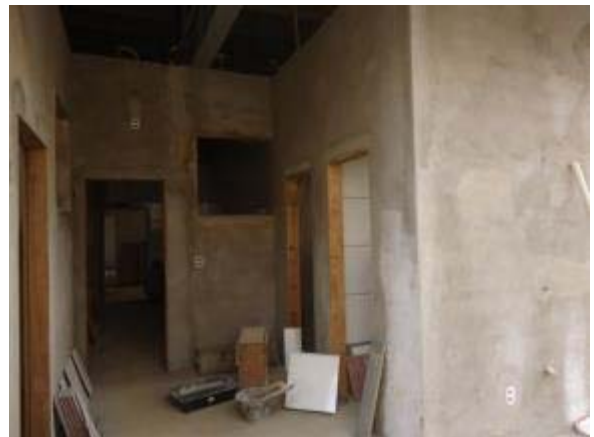
Figura 40 – Área de serviço – Instalação dos requadros das portas e assentamento de cerâmica.

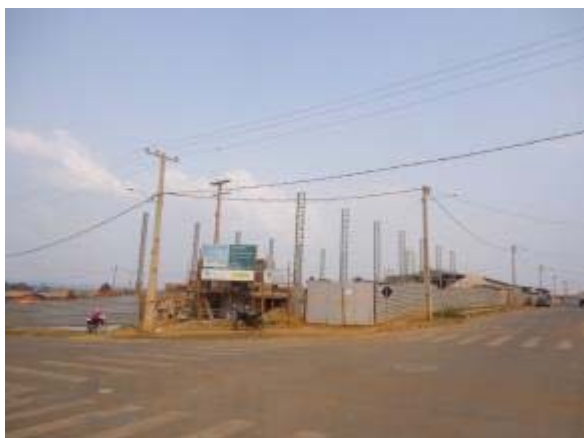
Figura 41 – Fachada frontal – Reboco do muro de divisa da edificação.

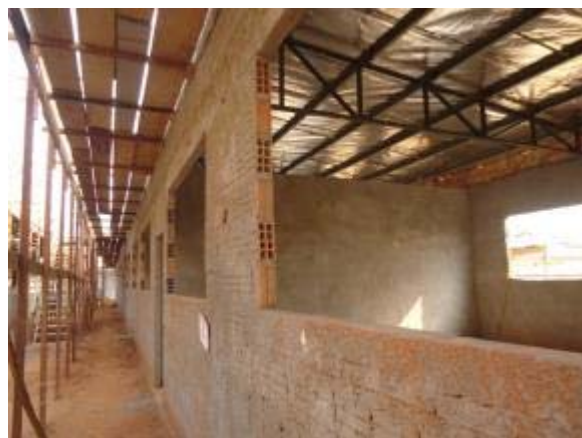
Figura 42 – Salas de aula – Instalação da telhas e manta da cobertura, reboco interno e externo, compactação e concretagem do contrapiso.

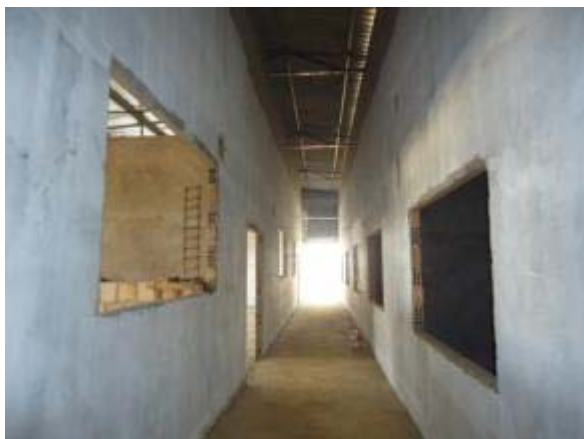
Figura 43 – Salas de apoio e Salas Secundárias – Pintura interna e externa, instalações da rede hidráulica e execução da alvenaria de fechamento.

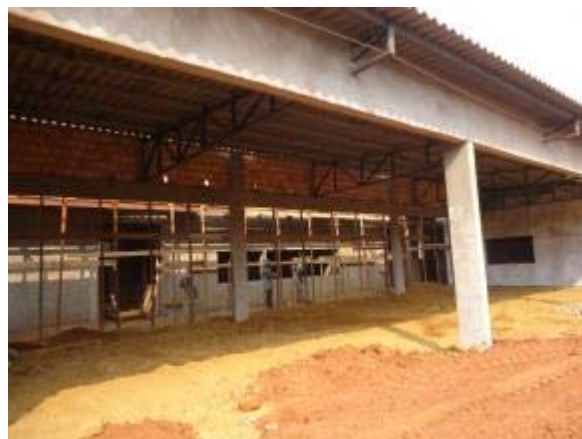
Figura 44 – Pátio Coberto – Aterro e compactação do solo para execução do contrapiso.

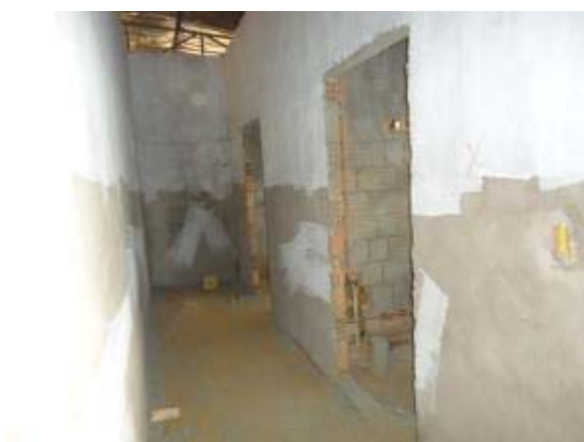
Figura 45 – Sanitários coletivos – Pintura e instalação da rede hidráulica.

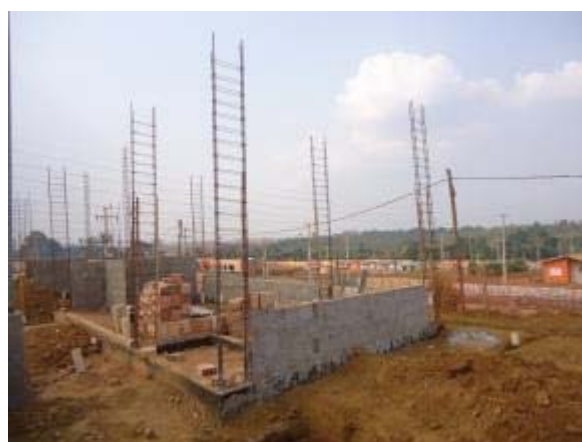
Figura 46 – Vestiários – Armação dos pilares, execução da alvenaria, chapisco e instalação da rede hidráulica.

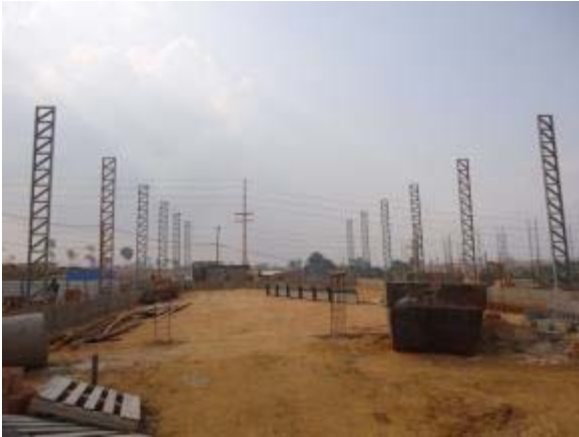
Figura 47 – Quadra poliesportiva – Montagem da estrutura metálica da cabertira.

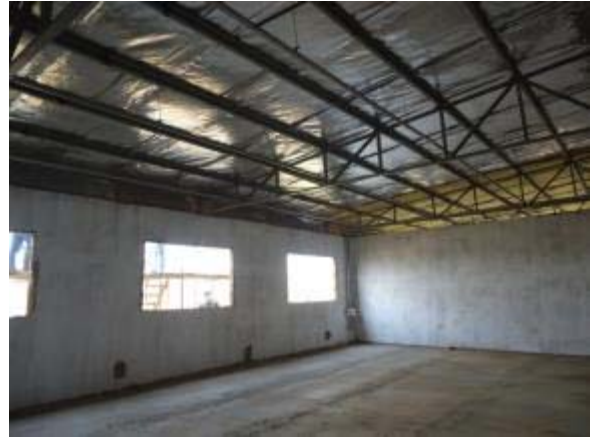
Figura 48 – Salas secundárias – Pintura interna e externa.

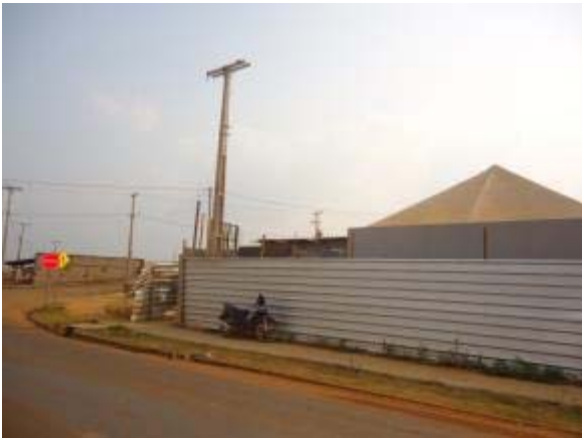
Figura 49 – Fachada Frontal – Reboco e concretagem dos pilares do muro de divisa.

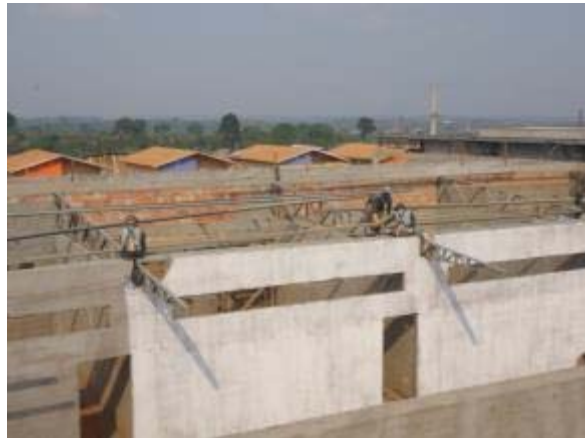
Figura 50 – Salas de aula – Montagem da cobertura e pintura.

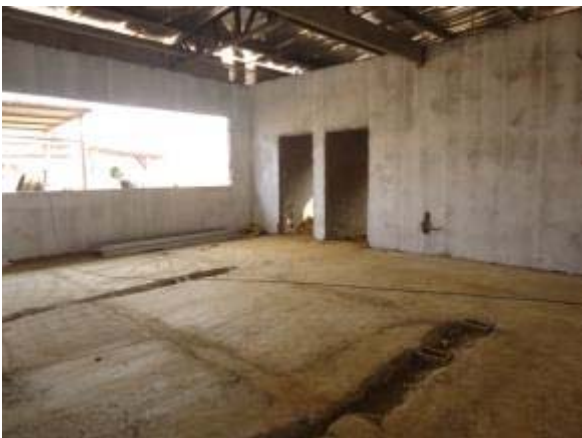
Figura 51 – Salas de apoio – Pintura, finalização da instalação da cobertura e execução do contrapiso.

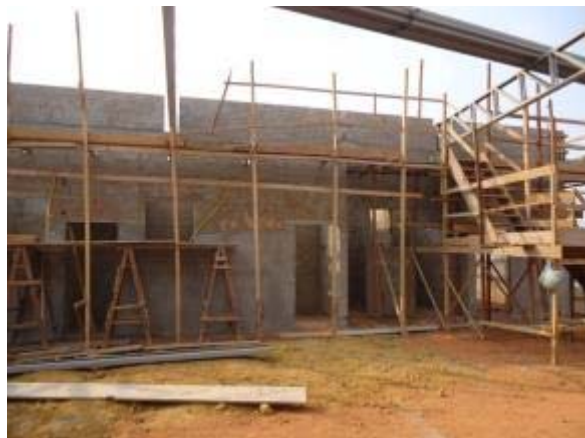
Figura 52 – Bloco cozinha e sanitários – Montagem da cobertura e reboco.

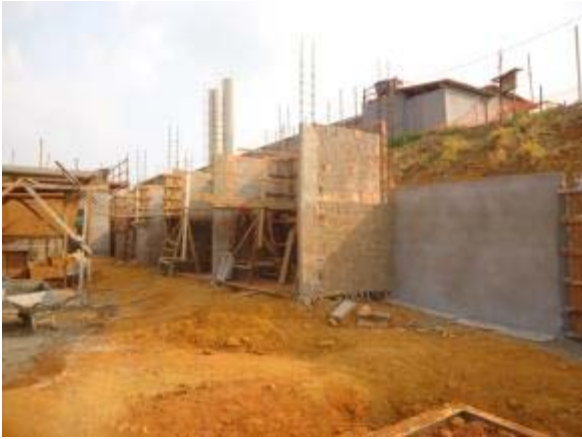
Figura 53 – Bloco de serviços – Armação e montagem das formas para concretagem dos pilares.

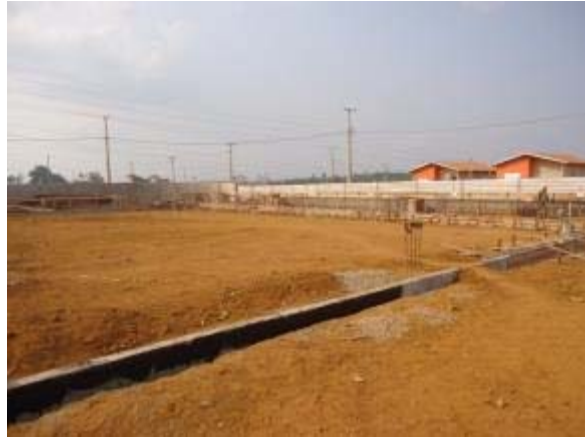
Figura 54 – Quadra poliesportiva – Concretagem da viga baldrame de fundação e sua impermeabilização.

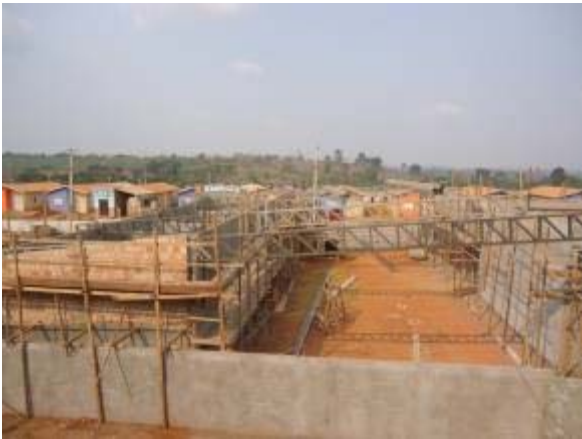
Figura 55 – Pátio coberto – Montagem da cobertura metálica.

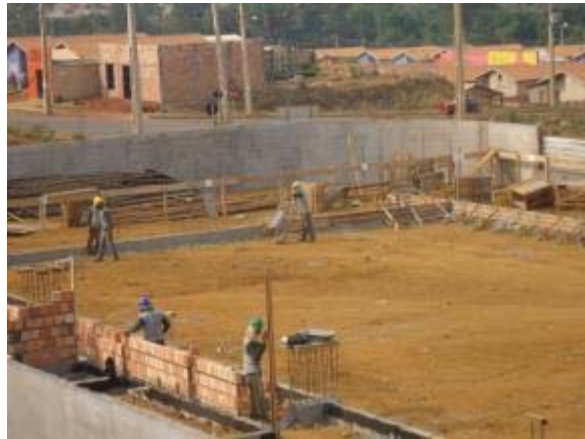
Figura 56 – Vestiário e Quadra poliesportiva – Execução de alvenaria e armação dos pilares dos vestiários e concretagem da fundação da quadra.

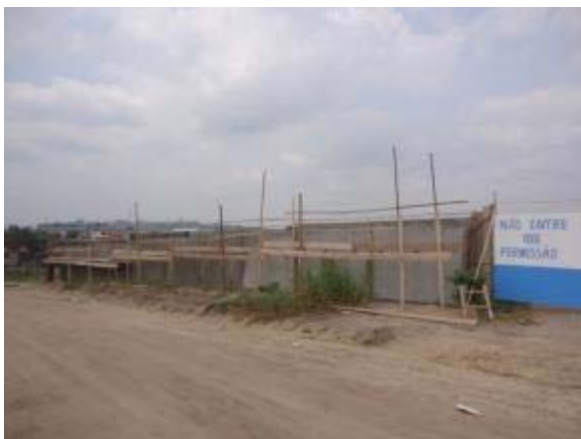
Figura 57 – Fachada Frontal – Armação da viga de amarração e reboco.

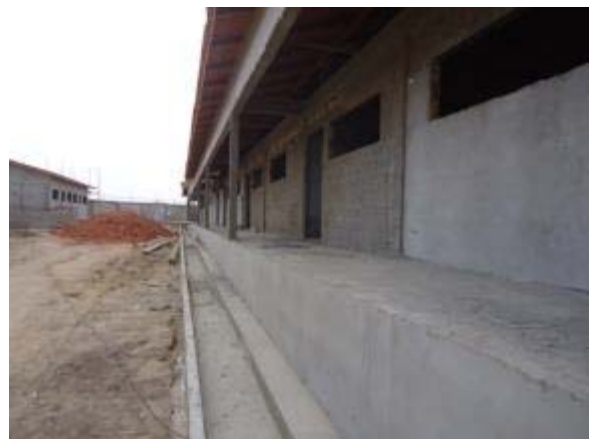
Figura 58 – Salas de aula – Reboco externo, instalação dos portais de madeira das portas e instalação da rede elétrica e drenagem.

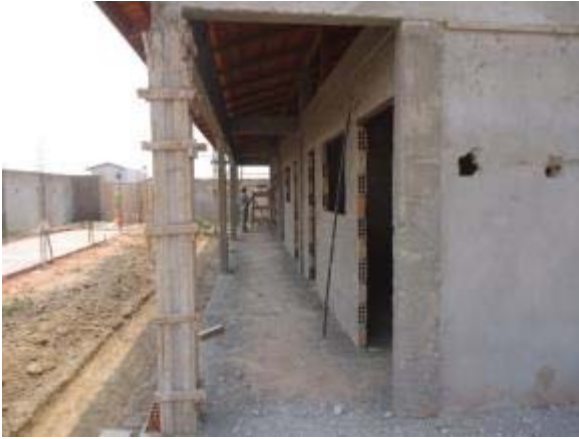
Figura 59 – Bloco administrativo – Desforma dos pilares, reboco externo e interno e escavação da vala de drenagem.

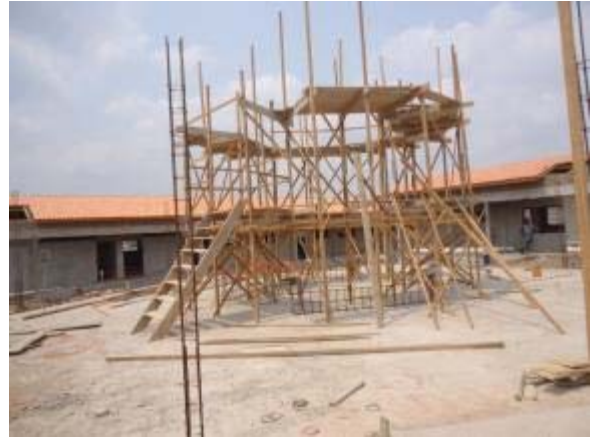
Figura 60 – Recreio Coberto – Armação dos pilares para implantação da cobertura.

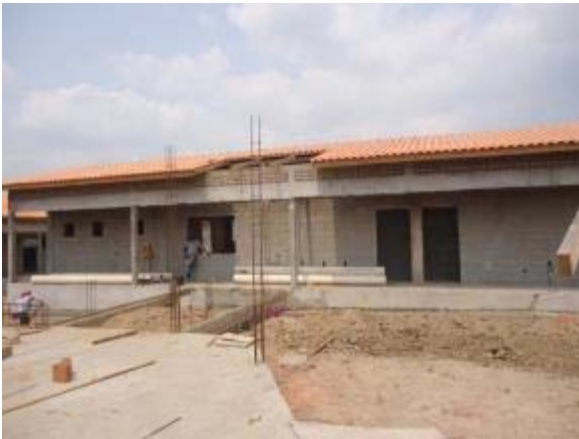
Figura 61 – Bloco de serviços – Execução da rampa de acesso e concretagem da canaleta de drenagem.

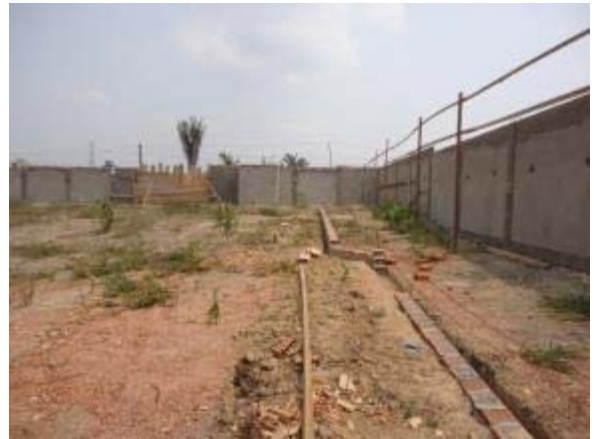
Figura 62 – Estacionamento – Execução da fundação tipo baldrame.

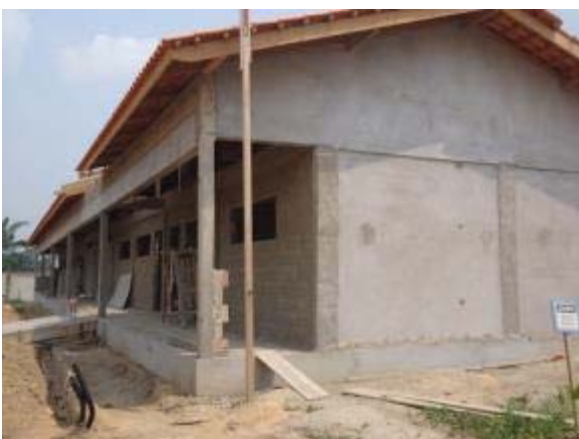
Figura 63 – Salas de aula – Concretagem da canaleta de drenagem e rampa de acesso, instalação da rede elétrica e execução do piso de nivelamento.

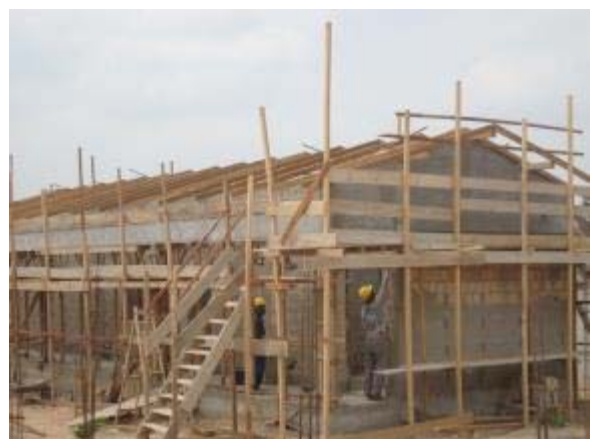
Figura 64 – Bloco de serviços – Montagem da estrutura de cobertura, chapisco e reboco externo e concretagem dos pilares.

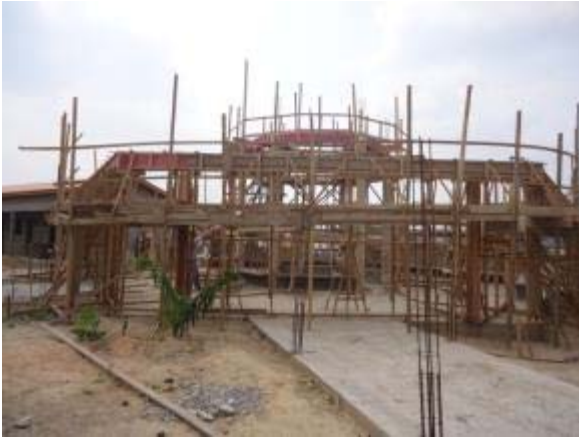
Figura 65 – Recreio coberto – Concretagem dos pilares, montagem das formas das vigas de cintamento e montagem da estrutura.

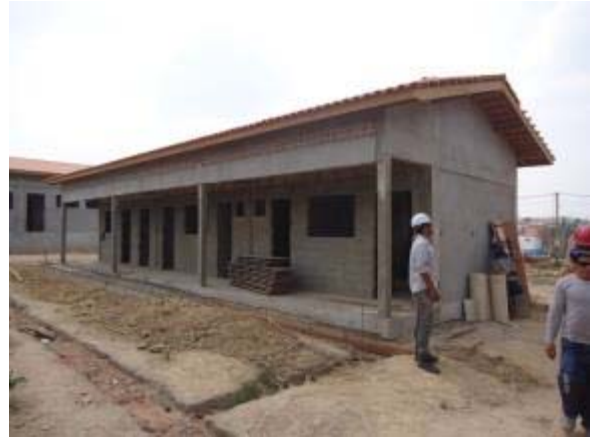
Figura 66 – Bloco administrativo – Concretagem das canaletas de drenagem e instalação dos portais de madeira das portas.
