USINA HIDRELÉTRICA CANA BRAVA

Programa 2.9: Monitoramento Geológico de Taludes

Relatório de Consolidação da 1ª Etapa

Maio/2004

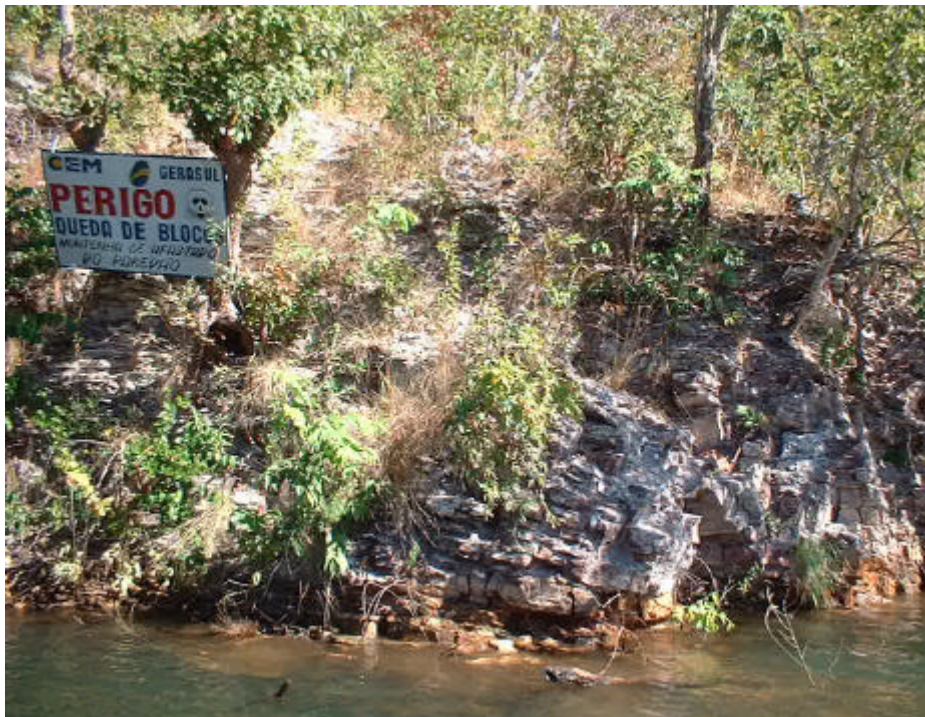
As áreas instáveis sujeitas a queda de blocos (locais QB-1 a QB-8) receberam sinalização de advertência (Figura 01), com placas informando:

Foto 01: Placa de advertência.

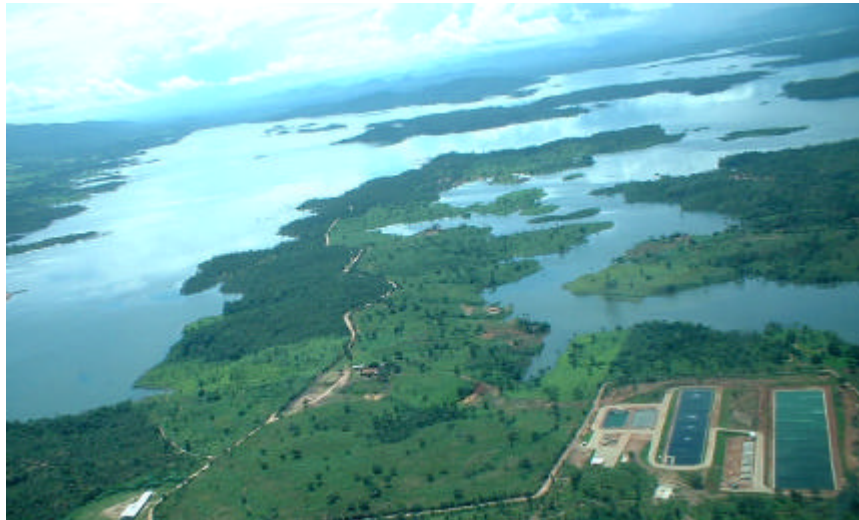
Foto 1: Vista das “penínsulas”do rio Bonito. Notar a ausência de processos erosivos.

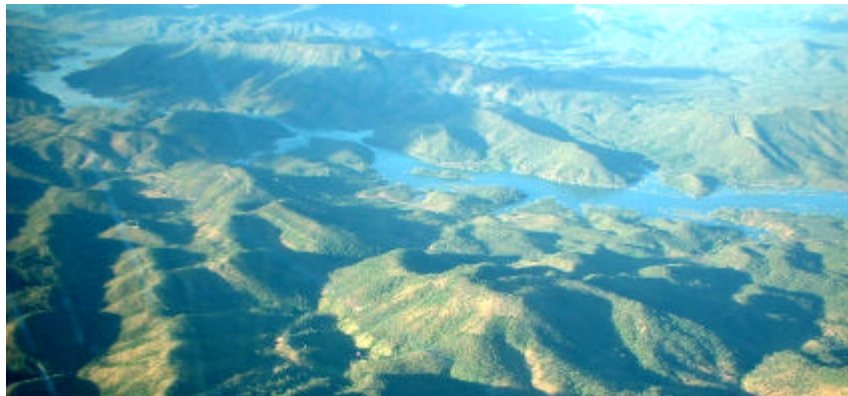
Foto 2: Vista do reservatório entre a foz do rio Preto e a balsa do Rubão. Notar estabilidade dos taludes.

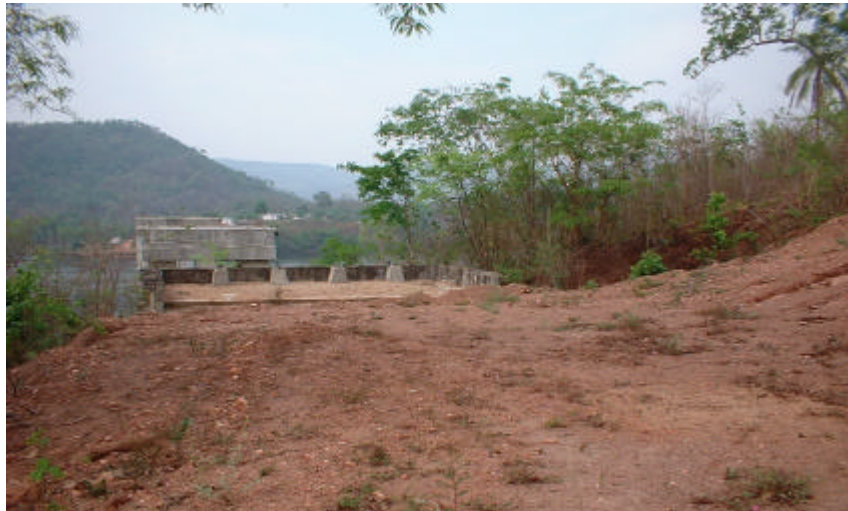
Área de Risco	Coordenadas		Observações
Talude	E	N	
Ponte GO-239 ME	808.731	8.477.017	Erosão (Foto 4) *
Córrego do Gim	808.016	8.487.401	Erosão (Foto 6) *
Ribeirão do Carmo	815.752	8.514.906	Erosão (Foto 7) *

Foto 4: Cabeceira da ponte da rodovia GO-239. Notar aterro estável, porém sujeito a erosão.

Além disso, com relação aos taludes de estradas marginais ao reservatório, recomenda-se que sejam realizadas inspeções trimestrais, nos locais abaixo relacionados, que estão submetidos a processos de erosão e que podem gerar pequenos escorregamentos:

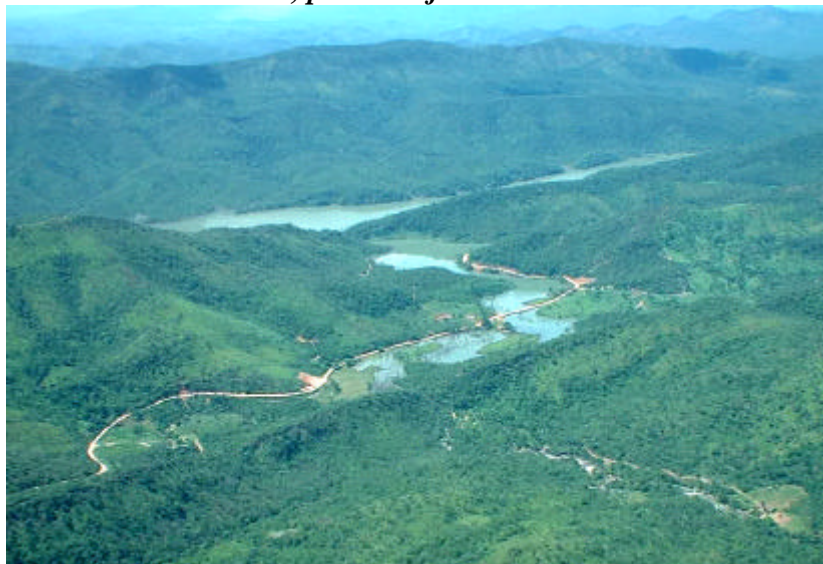
Foto 5: Vista da estrada e ponte sobre o Córrego do Gim. Notar processos erosivos.

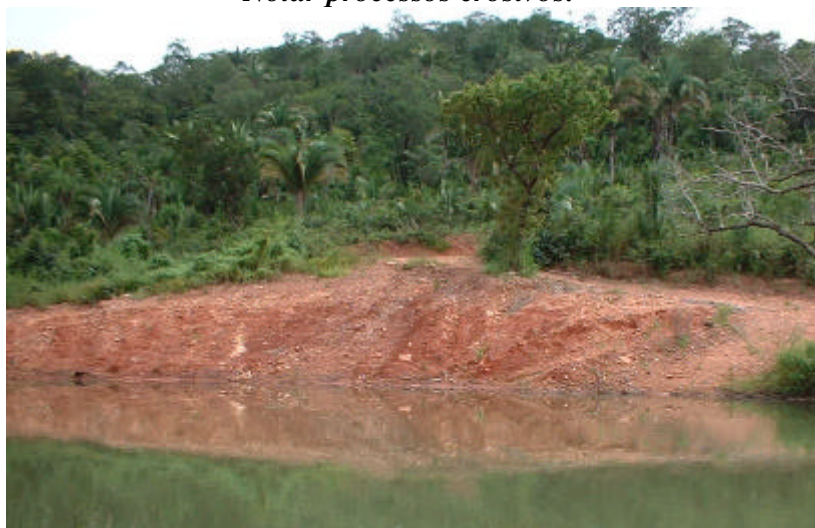
Foto 6: Talude de estrada com erosão - Córrego do Gim.

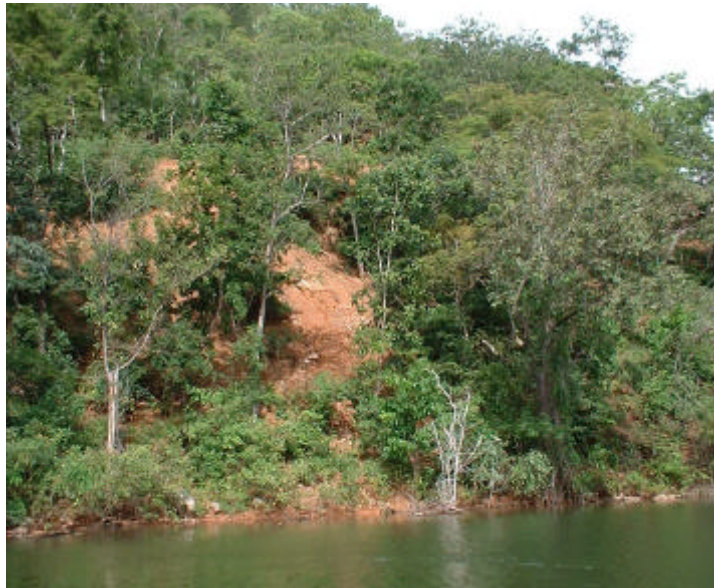
Foto 7: Talude de estrada com erosão - Ribeirão do Carmo.

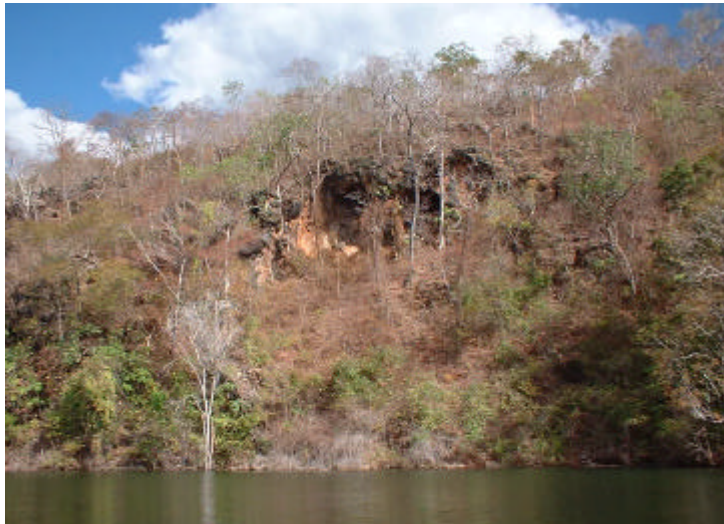
Foto8: Talude monitorado – Gruta Senhor Bonfim (CT-1)

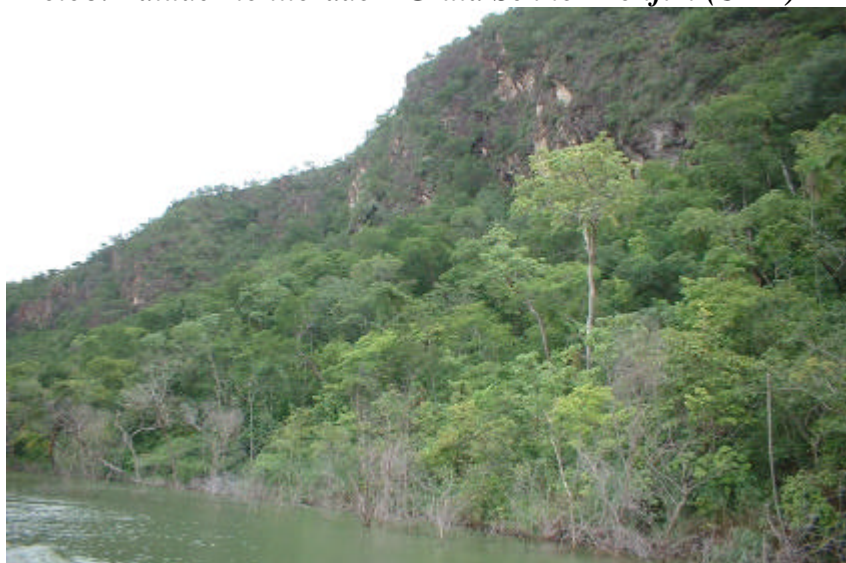
Foto9: Talude monitorado (ES-1)

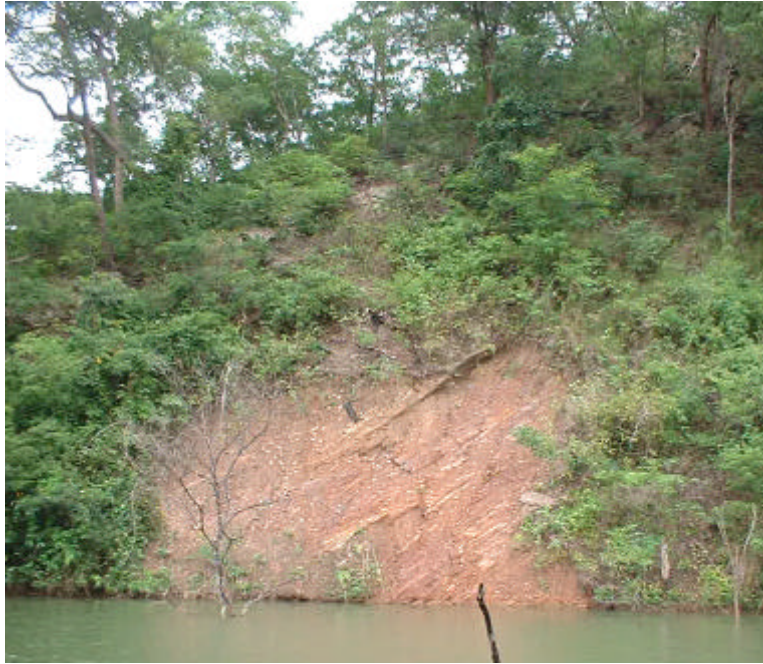
Foto 10: Pequeno talude natural instável, próximo a ES-1.

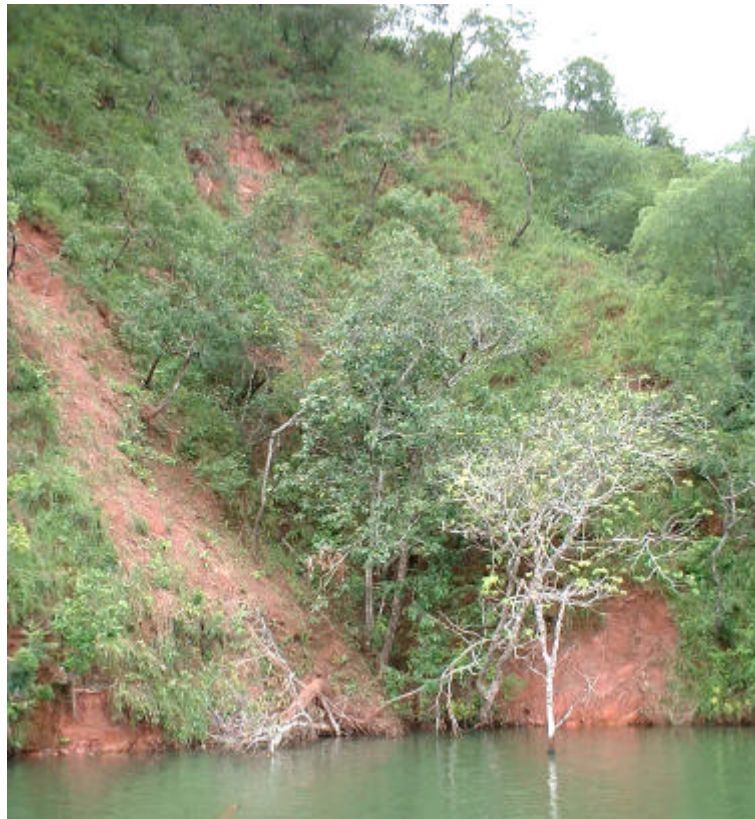
Foto 11: Deslizamento D1

Área de Risco	Coordenadas		Observações
Talude	E	N	
Deslizamento D1	814.632,74	8.500.710,52	(Foto 11) *

Decidiu-se ainda instalar marcos de deslocamento em local ainda não monitorado, denominado Deslizamento D1, abaixo discriminado:

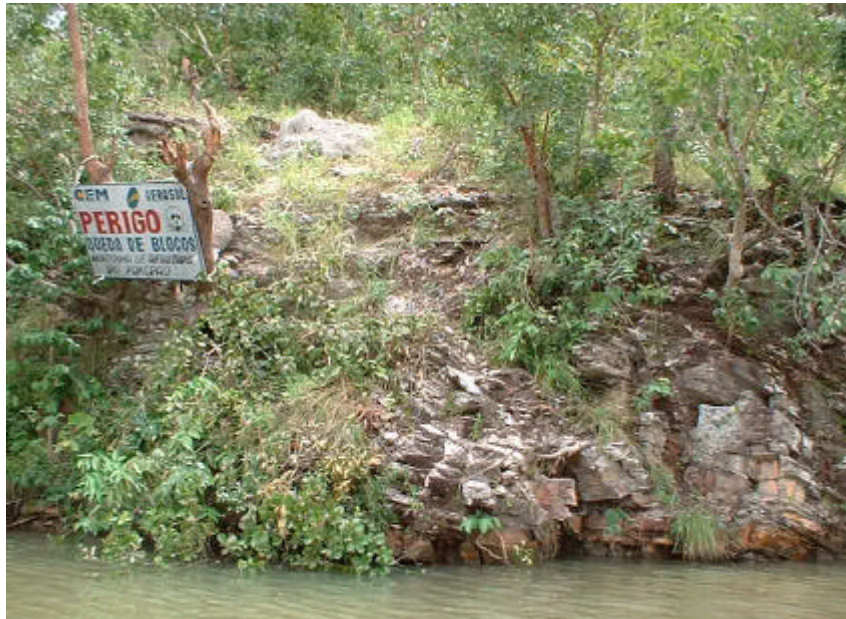
Foto 12: Placa de advertência no local QB-1.

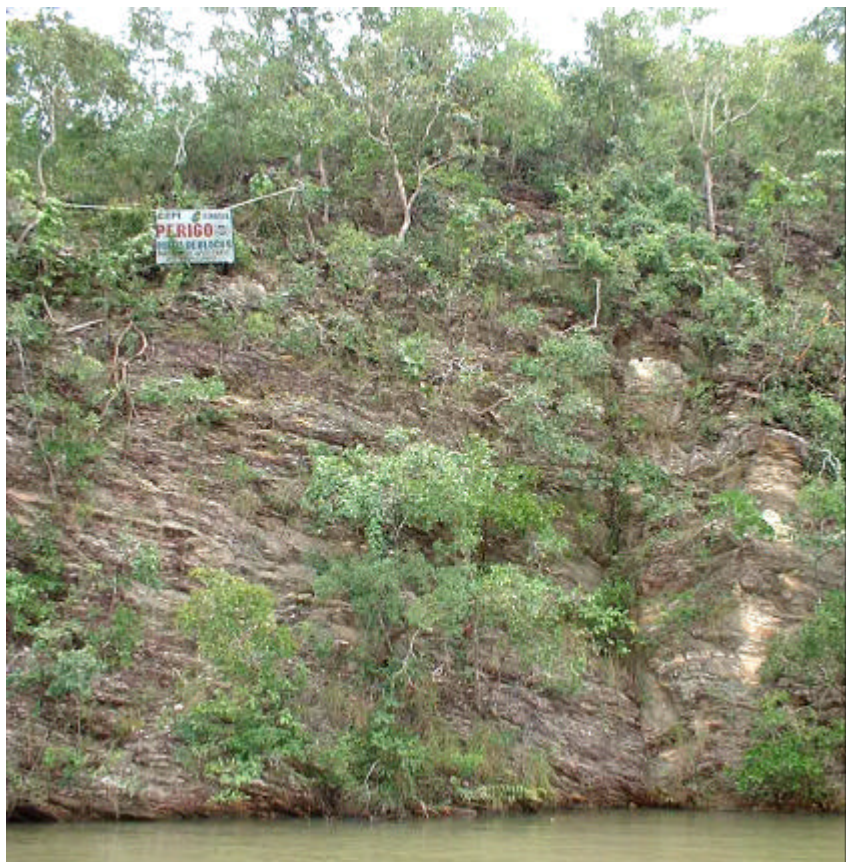
Foto 13: Placa de advertência no local QB-6.
