## ***USINA HIDRELÉTRICA CANA BRAVA***

### ***Programa 2.9: Monitoramento Geológico de Taludes***

#### ***Relatório de Inspeção***

***Março/2005***

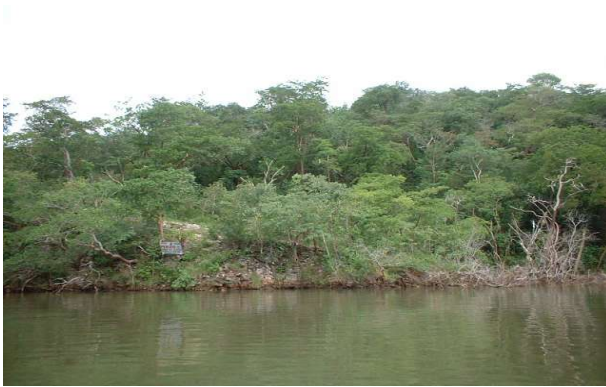
As áreas instáveis sujeitas a queda de blocos (locais QB-1 a QB-8) receberam placas de sinalização de advertência e encontram-se estabilizadas. O monitoramento de deslocamentos mantido no local QB-1 pode ser desativado (Foto 01).

Foto 1: Placa de advertência no local QB-1, a ser desativada.

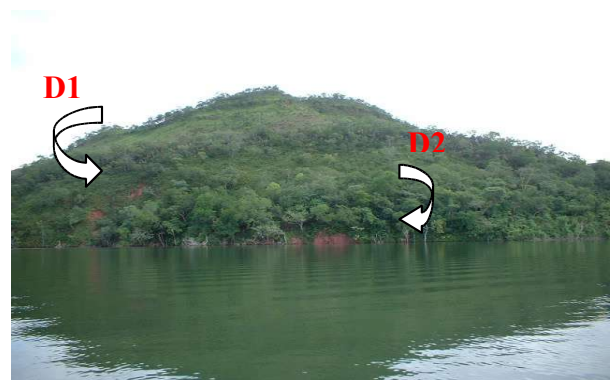
Presentemente estes taludes encontram-se em processo natural de estabilização, pela fixação da vegetação (Fotos 2 e 4).

Foto 2: Vista geral das áreas de deslizamento D1 e D2. Notar a recuperação da vegetação.

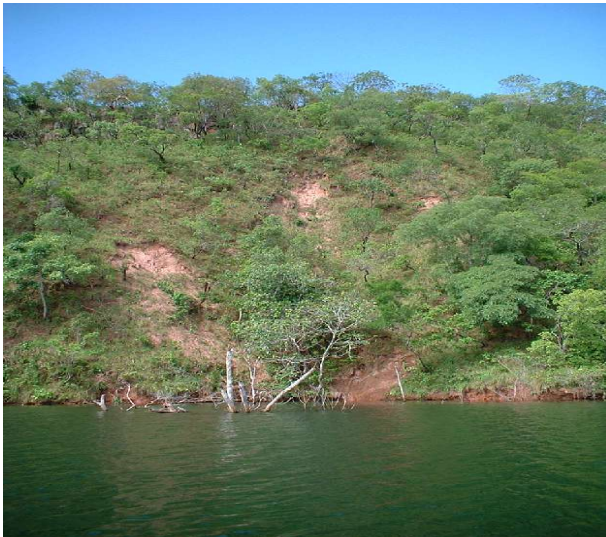
Foto 3: Deslizamento D1 em Novembro/2004.

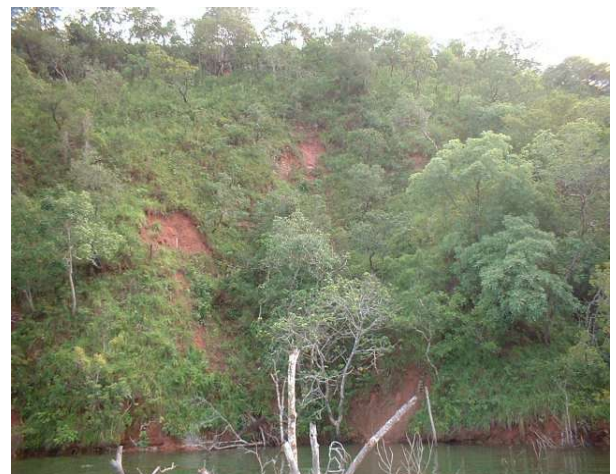
Foto 4: Deslizamento D1 em Março/2005. Notar a recuperação da vegetação.

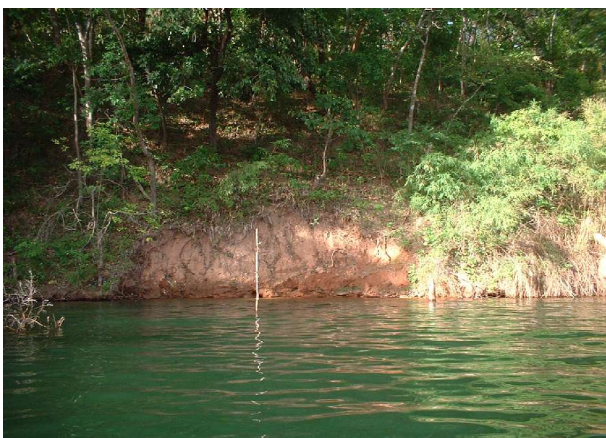
Foto 5: Pequeno escorregamento em talude de média altura (T2), em Novembro/2004.

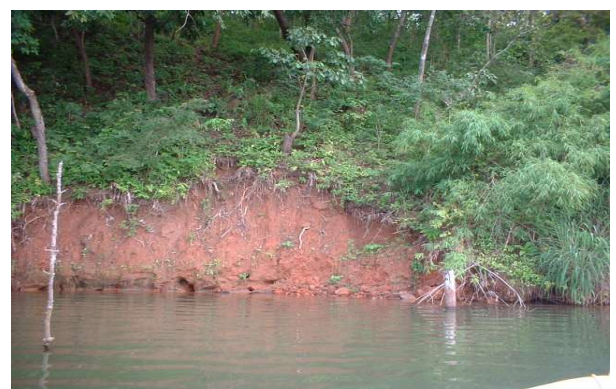
Os taludes instáveis não apresentam evidências de evolução e a maioria inclusive está em processo natural de estabilização pelo abatimento do talude e fixação da vegetação (Fotos 6, 8 e 10). Apenas um pequeno escorregamento novo foi registrado, denominado T6, também em processo de estabilização pela fixação da vegetação (Foto 11).

Foto 6: Escorregamento T2 em Março/2005. Notar a recuperação da vegetação.

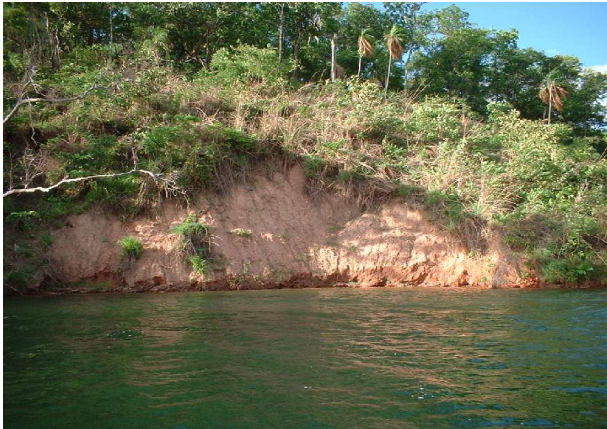
Foto 7: Escorregamento em talude de pequena altura (T3), em Novembro/2004.

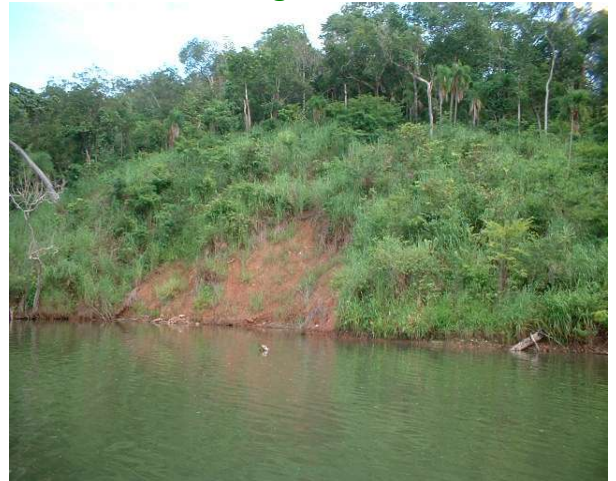
Foto 8: Escorregamento T3 em Março/2005. Notar processo natural de estabilização.

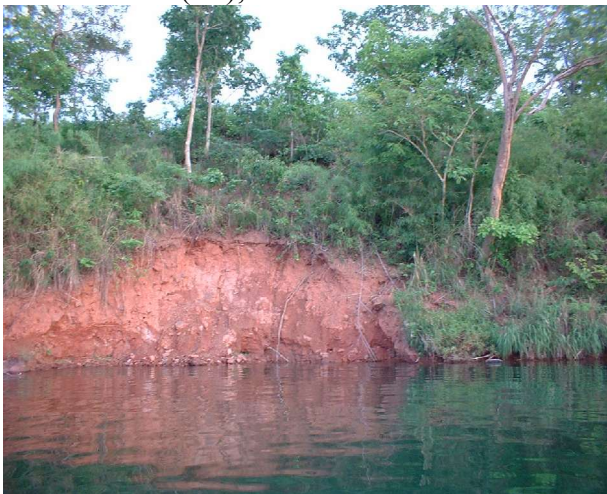
Foto 9: Escorregamento na margem direita do rio Bonito (T5), em Novembro/2004..

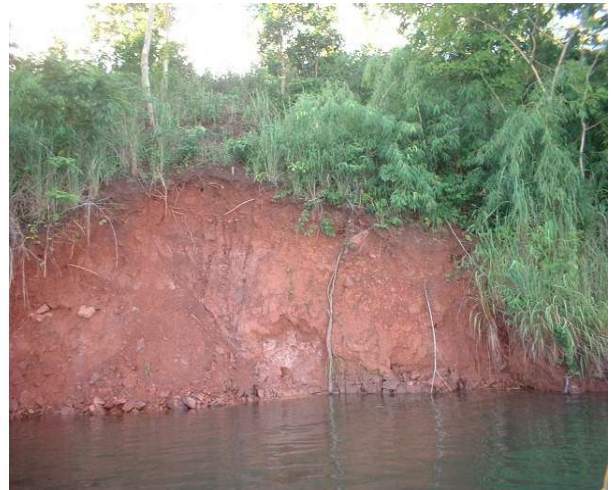
Foto 10: Escorregamento T5 em Março/2005. Talude verticalizado, sem evolução.

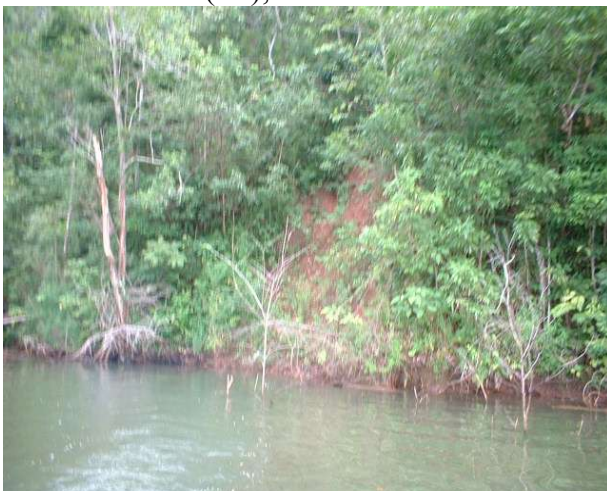
Foto 11: Pequeno escorregamento de talude (T6), em processo de estabilização.

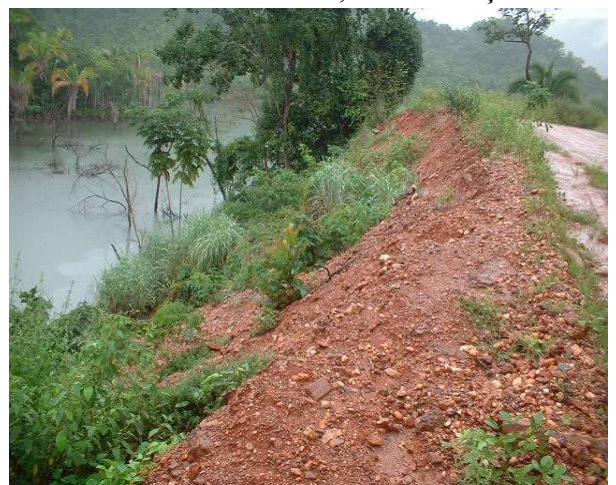
Os taludes de estrada também não apresentam evidências de evolução e, com exceção do local próximo à ponte da GO-239, estão em processo de estabilização pela fixação da vegetação (Fotos 12, 14 e 16).

Foto 12: Talude da GO-239 - Córrego do Gim, em recuperação pela vegetação (SE).

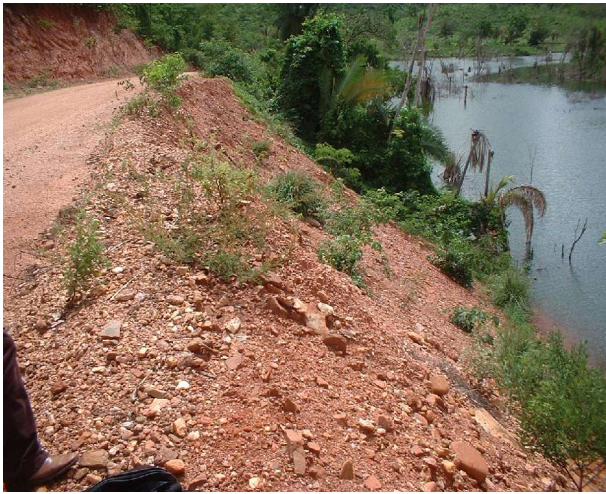
Foto 13: Talude da estrada marginal (GO-239) com erosão - Córrego do Gim. Situação em Novembro/2004.

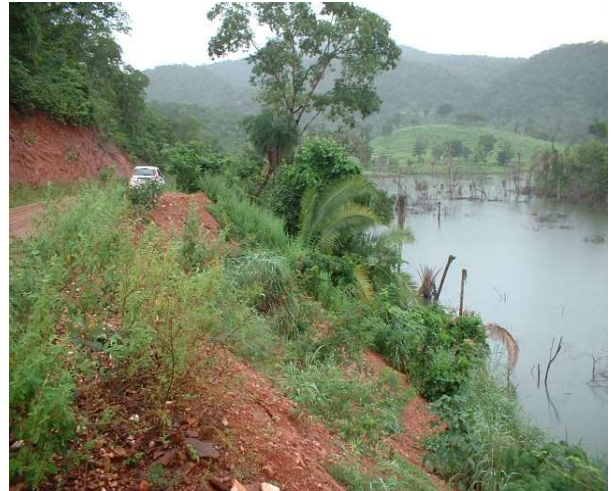
Foto 14: Talude da Foto 9, em franca recuperação pela vegetação (vista noroeste). Situação em Março/2005.

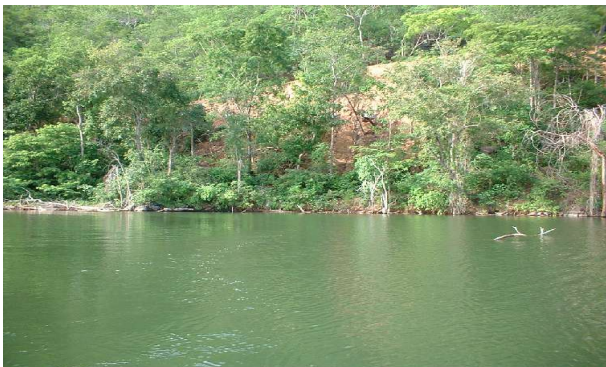
Foto 15: Erosão e instabilidade do talude da estrada para Cavalcante (Ribeirão do Carmo). Situação em Novembro/2004.

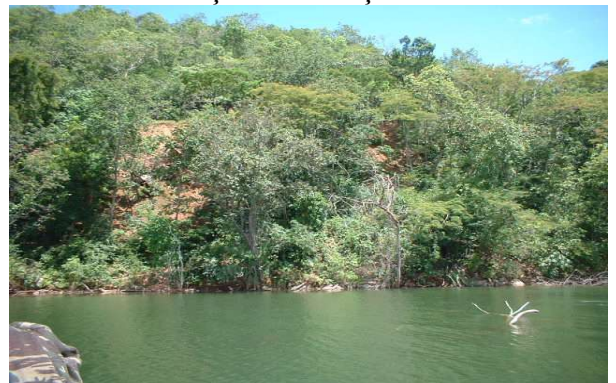
Foto 16: Talude da estrada para Cavalcante (Ribeirão do Carmo) em Março/2005. Notar recuperação pela vegetação.

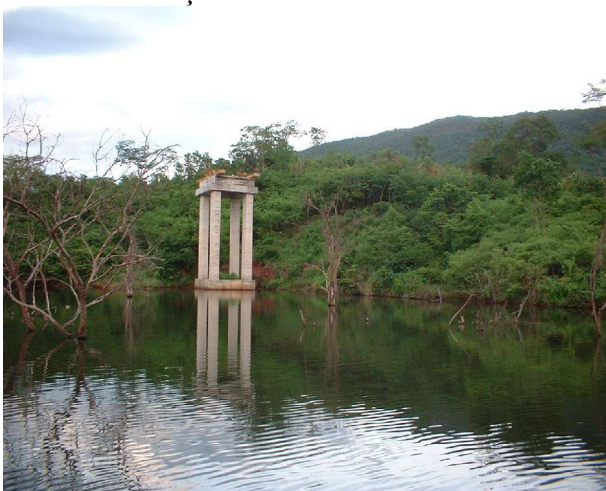
Foto 17: Talude adjacente ao pilar da ponte em construção - Rodovia GO-239 (Nov/04).

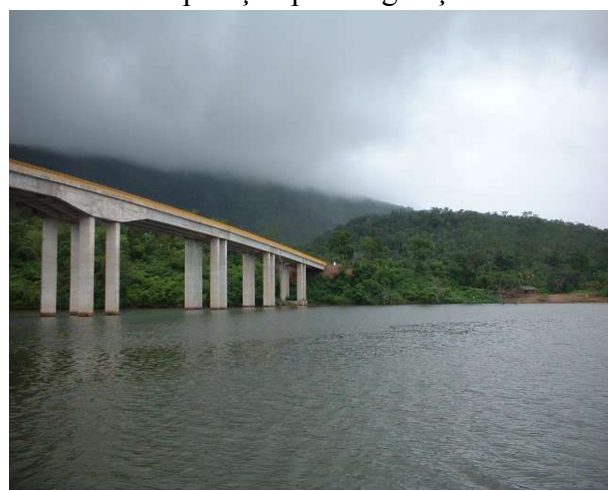
O talude adjacente à ponte da GO-239, na margem esquerda do reservatório, anteriormente monitorado, agora encontra-se estabilizado pelo aterro de encontro da ponte, recentemente construído (Foto 18). No entanto, esse aterro apresenta um acentuado processo de erosão que pode causar instabilidade do talude (Fotos 19 e 20). Deve ficar claro que a partir da conclusão da obra da ponte a responsabilidade pela estabilidade do talude nesse local é dos projetistas e construtores da ponte.

Foto 18: Aterro de encontro da ponte da Rodovia GO-239 concluído em Março/05.

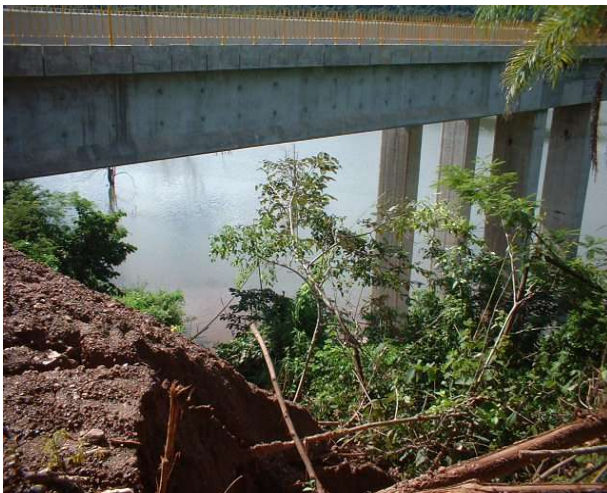
Foto 19: Erosão no aterro de encontro LD da ponte da Rodovia GO-239 (Março/05).

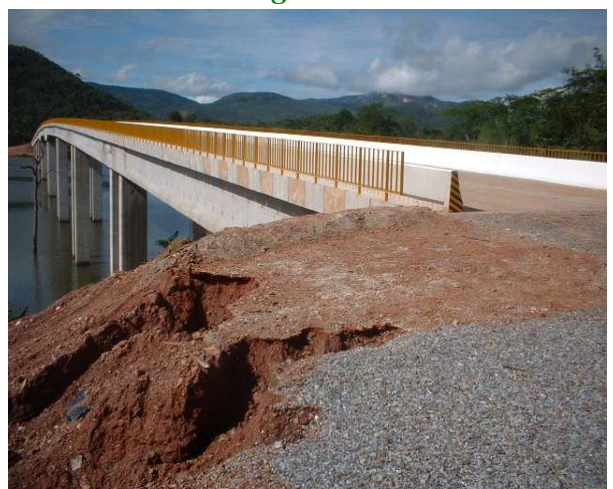
Foto 20: Erosão no aterro de encontro LE da ponte da Rodovia GO-239 (Março/05).

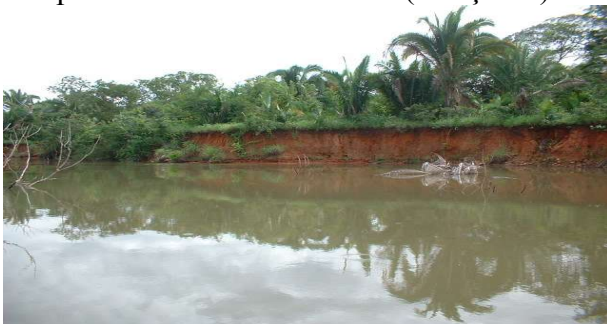
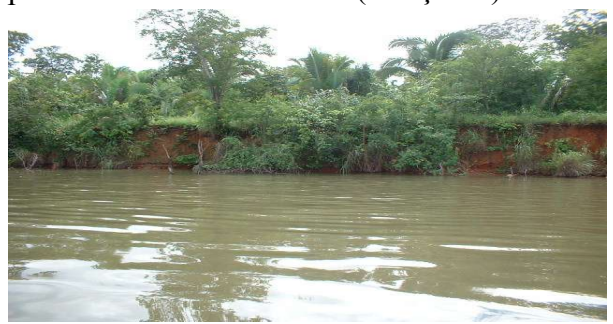
Foi percorrido o rio São Félix, até o final do reservatório, constatando-se que o trecho do talude em solo da antiga área de garimpo (denominado T7) também não apresenta evidências de evolução, encontrando-se em processo de estabilização natural pela fixação da vegetação (Fotos 21 e 22). Nesse percurso inspecionou-se também o paredão (denominado T8), em processo de recuperação pela vegetação (Foto 23).

Foto 21: Talude instável T7, MD Rio São Félix em processo de recuperação pela vegetação.

Foto 22: idem foto anterior.

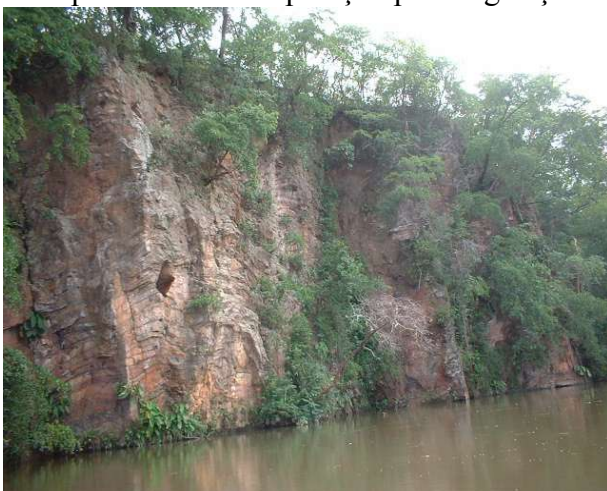
Foto 23: Paredão instável T8, MD Rio São Félix em processo de recuperação pela vegetação.
