## ***USINA HIDRELÉTRICA CANA BRAVA***

***Programa 2.9: Monitoramento Geológico de Taludes***

***Relatório de Inspeção***

***Janeiro/2006***

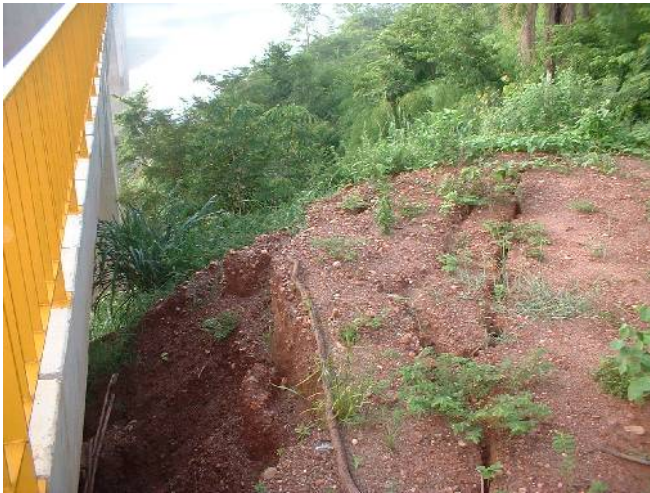
O aterro de encontro da ponte da rodovia GO-239, apresenta um acentuado processo de erosão que pode causar instabilidade do talude. Além disso, o material erodido do aterro do trecho da estrada próximo à ponte, na margem esquerda, está provocando siltagem do reservatório.

Foto 1: Aterro de encontro da ponte da Rodovia GO-239 com trincas de tração.

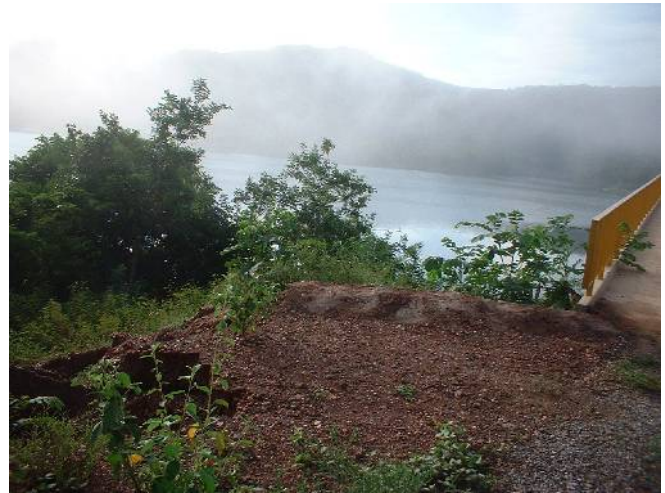
Foto 2: Aterro de encontro da ponte da Rodovia GO-239 em processo de erosão.

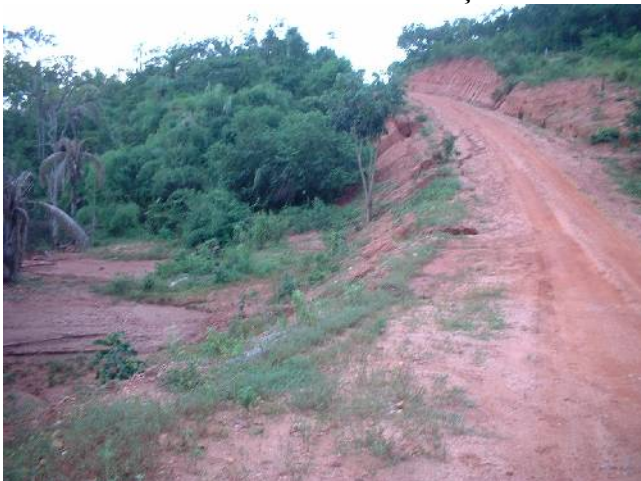
Foto 3: Aterro da Rodovia GO-239, próximo à ponte, em processo acentuado de erosão.

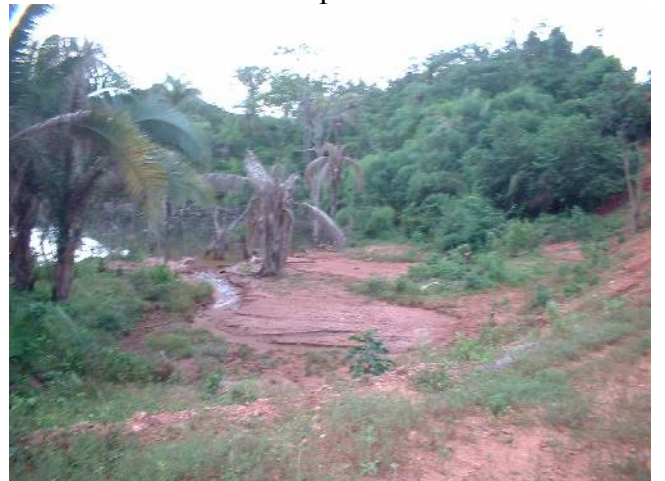
Foto 4: Material erodido do aterro (Foto 3), provocando siltagem do reservatório.

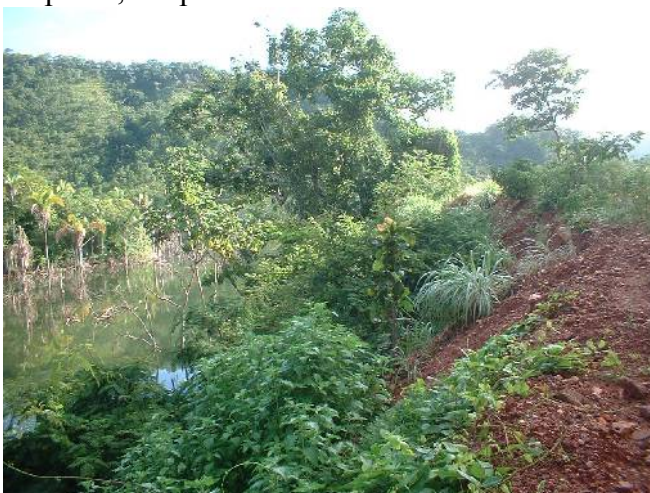
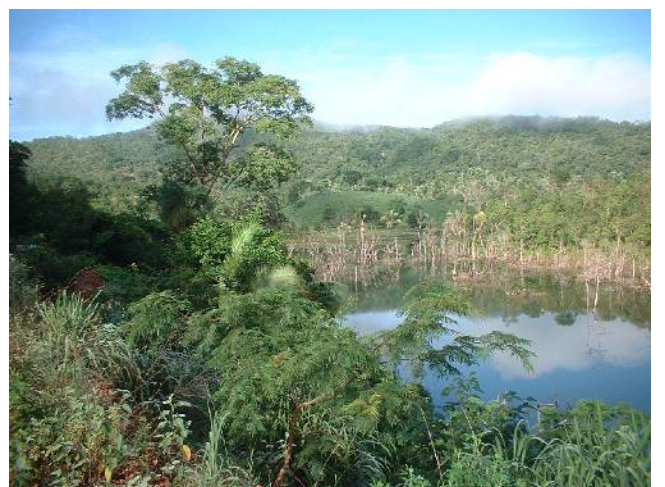
Foto 5: Talude da GO-239, trecho do Córrego do Gim, com franca recuperação da vegetação.

Foto 6: Idem Foto 5.

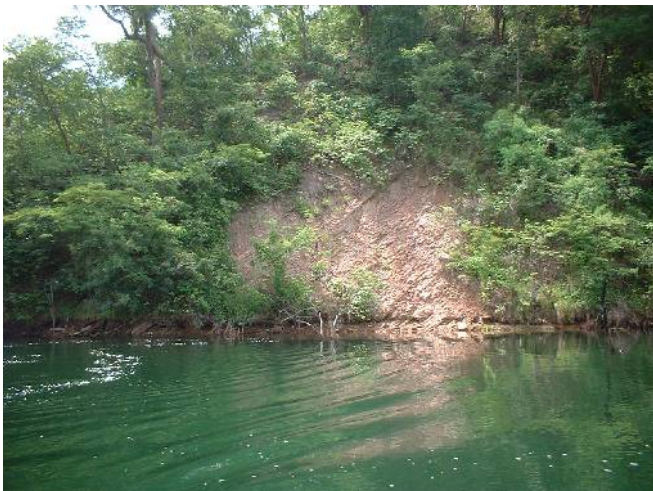
Foto 7: Escorregamento na margem esquerda, a jusante do Estreito, sem evolução.

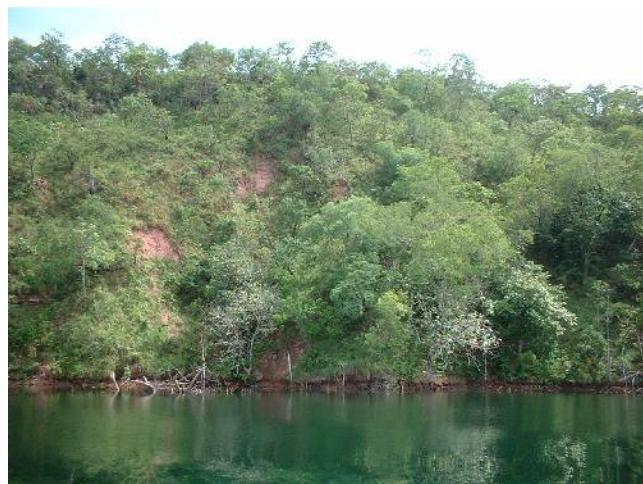
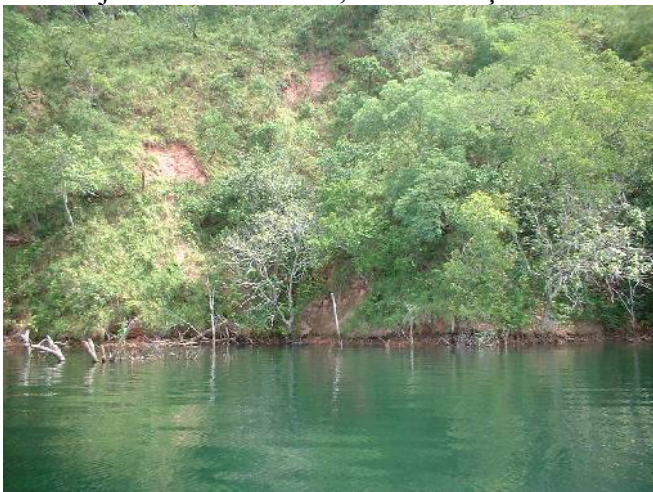
O monitoramento dos locais denominados D1 e D2 também foi desativado, visto que o processo natural de estabilização, pela fixação da vegetação nestes taludes, encontra-se em franco progresso. Foram registrados novos escorregamentos de pequena altura a montante das áreas D1 e D2, em processo inicial de evolução. Na próxima inspeção deverá ser avaliada novamente a evolução e a necessidade de monitoramento de deslocamentos.

Foto 8: Áreas D1 e D2. Notar processo natural de estabilização em franco progresso.

Foto 9: Idem Foto 8.

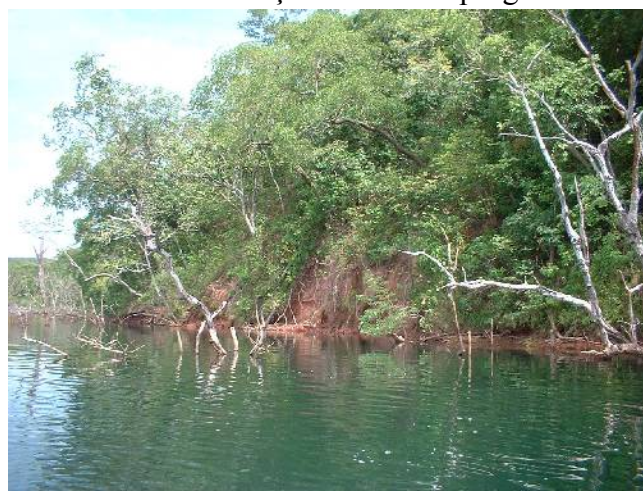
Foto 10: Pequenos escorregamentos a montante das áreas D1 e D2, em evolução.

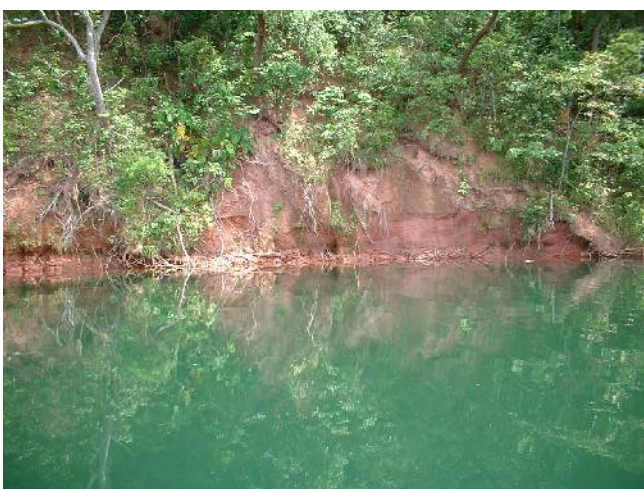
Foto 11: Detalhe dos escorregamentos de pequena altura da Foto 10.

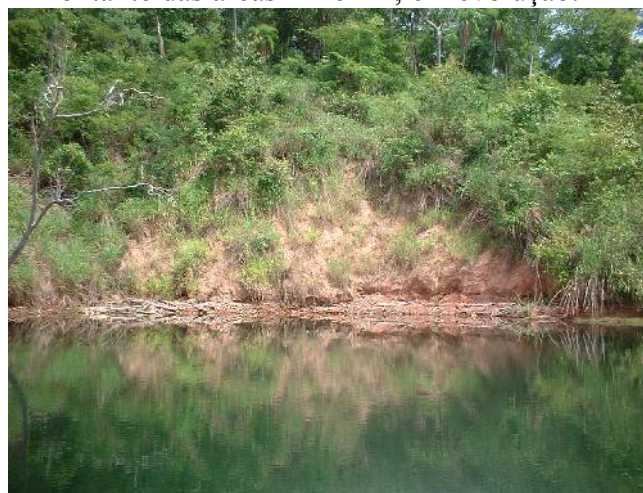
Foto 12: Talude T3 em processo de recuperação pela vegetação.

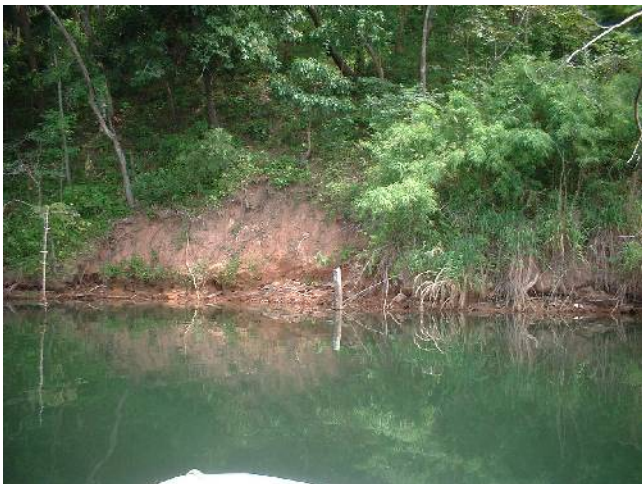
Foto 13: Talude T2 em processo de recuperação pela vegetação.

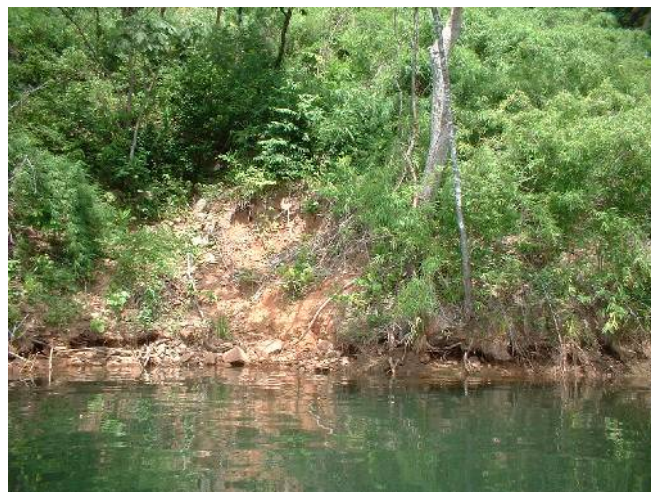
Foto 14: Talude T1 em processo de recuperação pela vegetação.

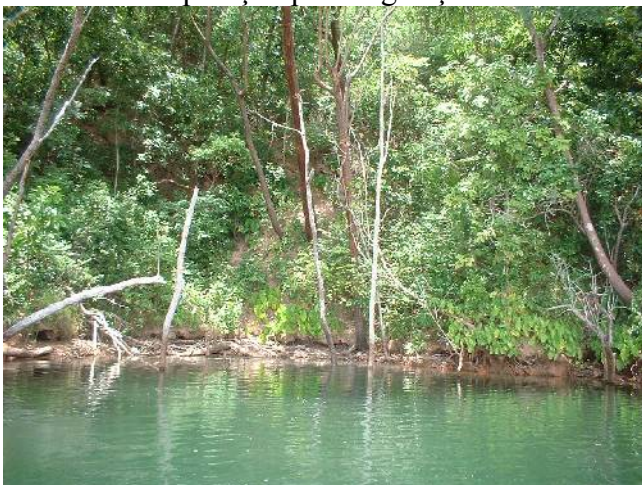
Os taludes instáveis não apresentam evidências de evolução e a maioria inclusive está em processo natural de estabilização pelo abatimento do talude e fixação da vegetação. Apenas o talude T4 apresentou desbarrancamento da testa. Na próxima inspeção deverá ser avaliada a evolução dessa instabilidade.

Foto 15: Talude T4, recuperado por vegetação, mas com desbarrancamento da testa.

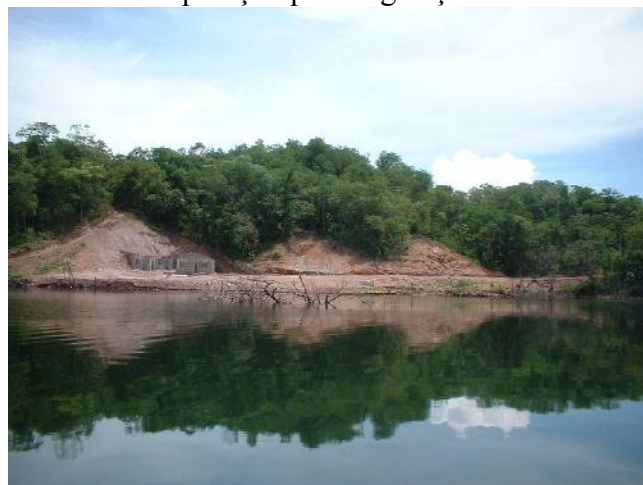
Foto 16: Terraplenagem para atracação da balsa Serra Branca.

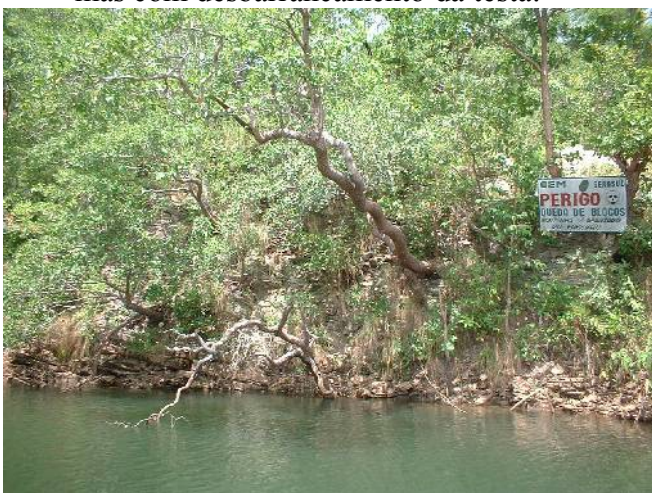
As áreas instáveis sujeitas a queda de blocos (locais QB-1 a QB-8) receberam placas de sinalização de advertência e encontram-se estabilizadas. O monitoramento de deslocamentos no local QB-1 foi desativado conforme recomendado no relatório anterior.

Foto 17: Placa de advertência no local QB-1, desativado.

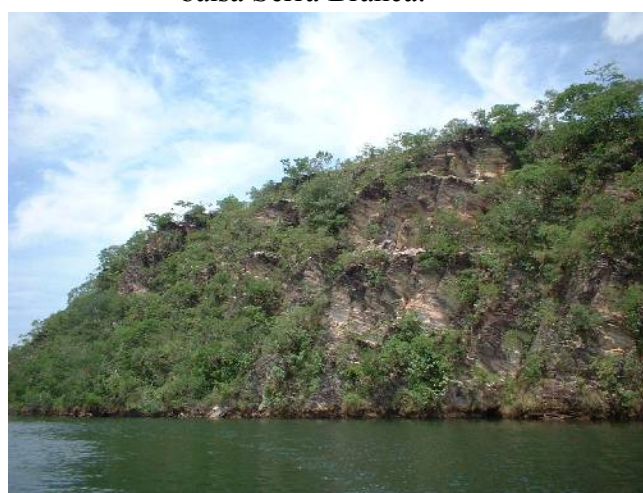
Foto 18: Vista geral do paredão rochoso da margem esquerda.

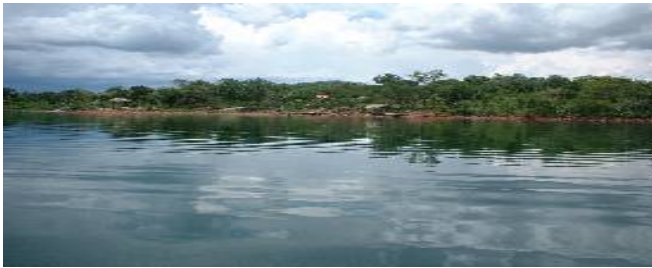
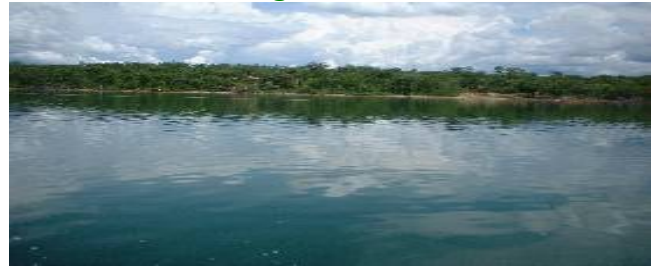
Foto 19: Vista geral da margem esquerda do córrego Amianto.

Foto 20: Idem Foto 19.

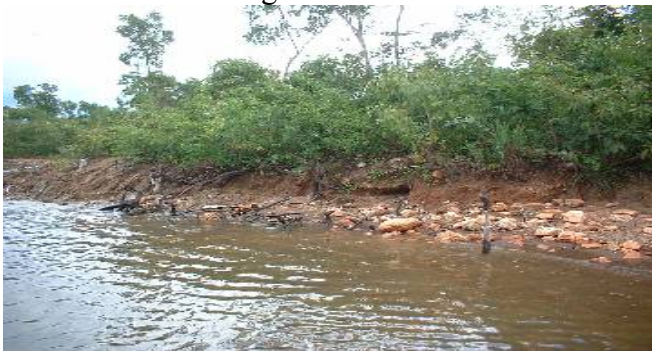
Foto 21: Erosão por ondas do reservatório, margem esquerda do córrego Amianto (GPS-71).

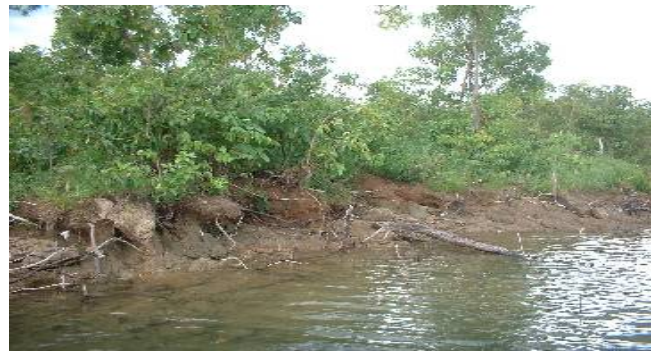
Foto 22: Detalhe da foto anterior.

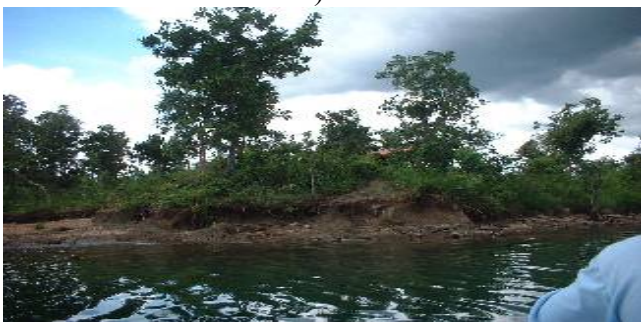
Foto 23: Idem Foto 21 (GPS-72).

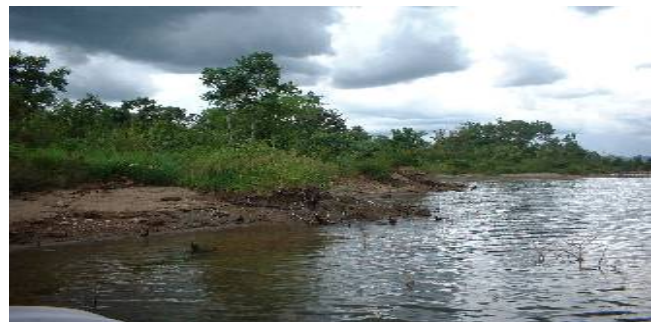
Foto 24: Detalhe da foto anterior.

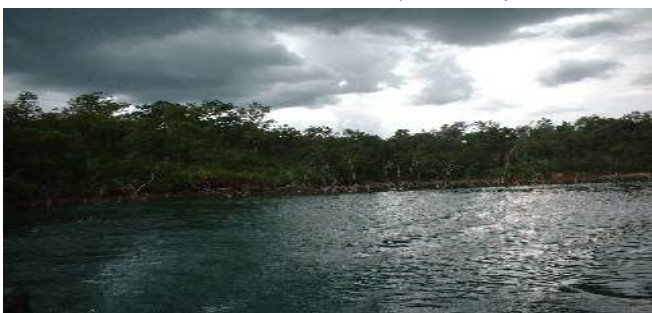
Foto 25: Idem Foto 21 (GPS-73).

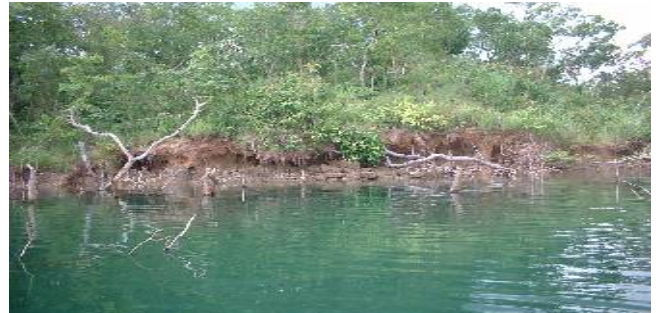
Foto 24: Detalhe da foto anterior.
