USINA HIDRELÉTRICA CANA BRAVA

Programa 2.9: Monitoramento Geológico de Taludes

Relatório de Inspeção

Dezembro/2006

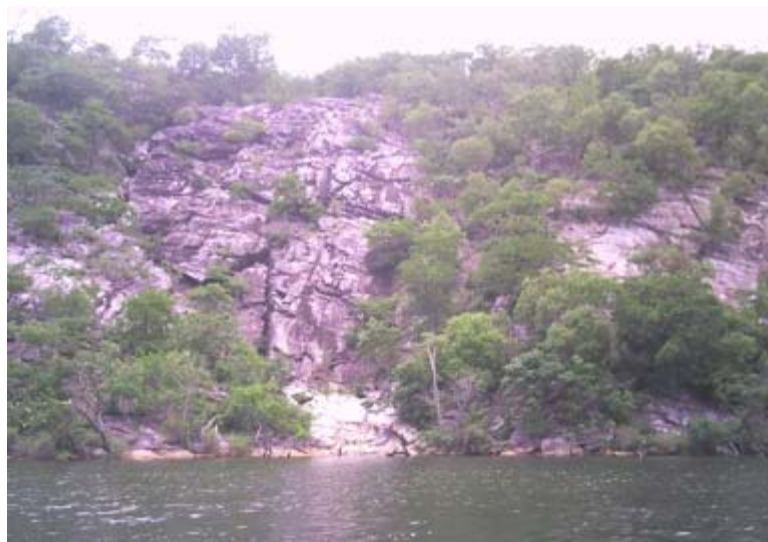
As áreas instáveis sujeitas a queda de blocos (locais QB-1 a QB-8) receberam placas de sinalização de advertência e encontram-se estabilizadas (Foto 1).

Foto 1: Paredão a montante do Estreito (ME).

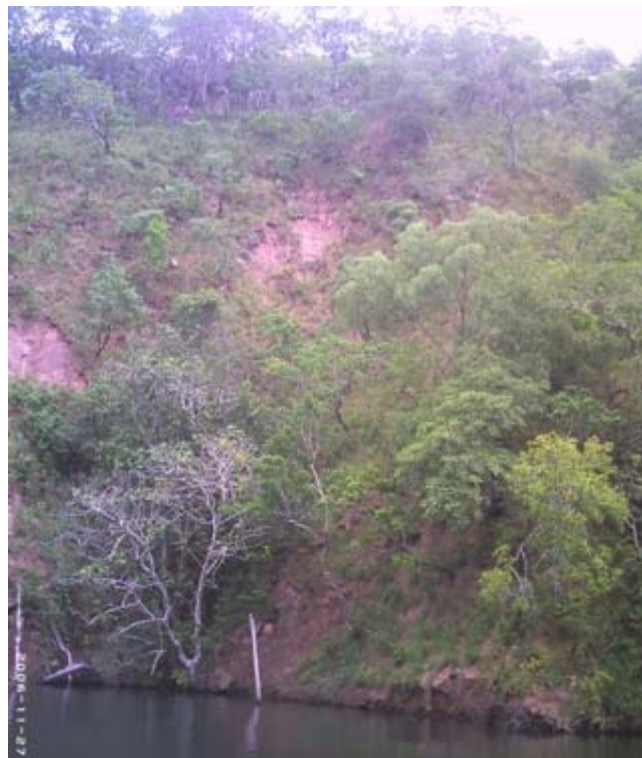
O monitoramento dos locais denominados D1 e D2 também foi desativado, visto que o processo natural de estabilização, pela fixação da vegetação nestes taludes, encontra-se em franco progresso (Foto 2). Os novos deslizamentos de pequena altura registrados a montante dessas áreas encontram-se em evolução (Fotos 3 e 4). O deslizamento registrado na Foto 3 exhibe controle estrutural por planos reliquiores da rocha, preservados no horizonte de alteração, formando cunhas instáveis. Na próxima inspeção esses locais deverão ser avaliados quanto à evolução ou estabilização.

Foto 2: Área D1 em processo de estabilização.

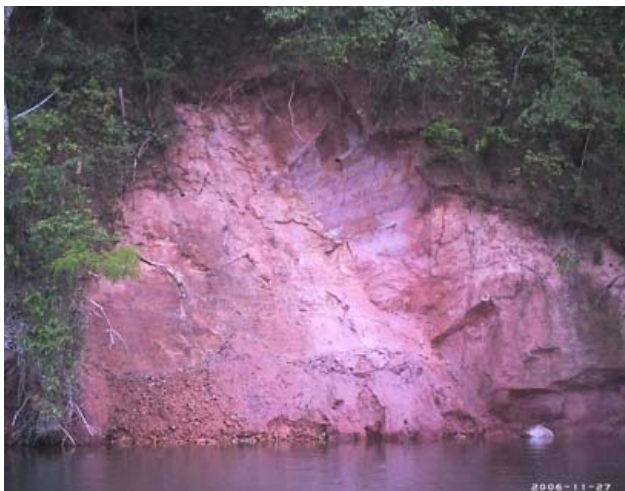
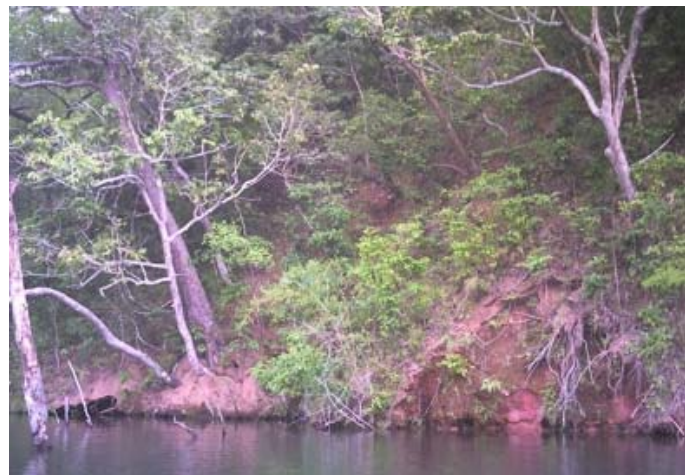
Fotos 3 e 4: Novos locais instáveis junto à Área D1.

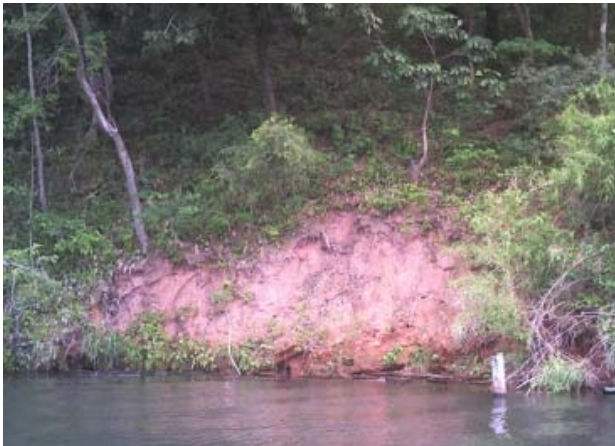
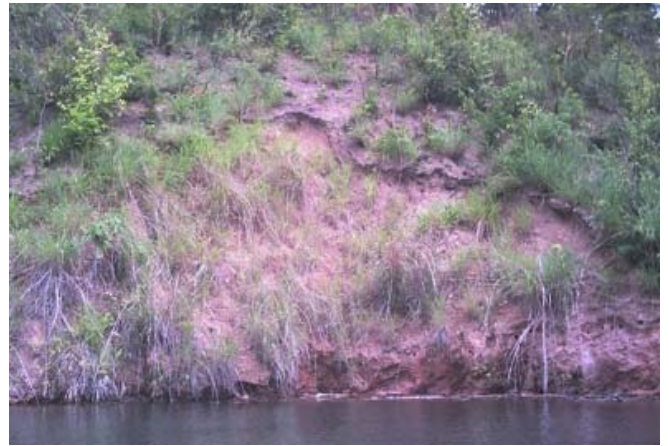
Os taludes instáveis (T1 a T5) não apresentaram evidências de evolução e a maioria segue o processo natural de estabilização pelo abatimento do talude e fixação da vegetação (Fotos 5 a 8).

Fotos 5 e 6: Taludes T2 e T3 em processo de estabilização.

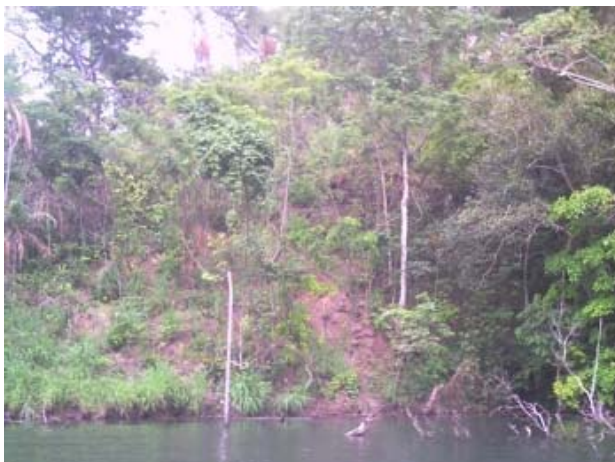
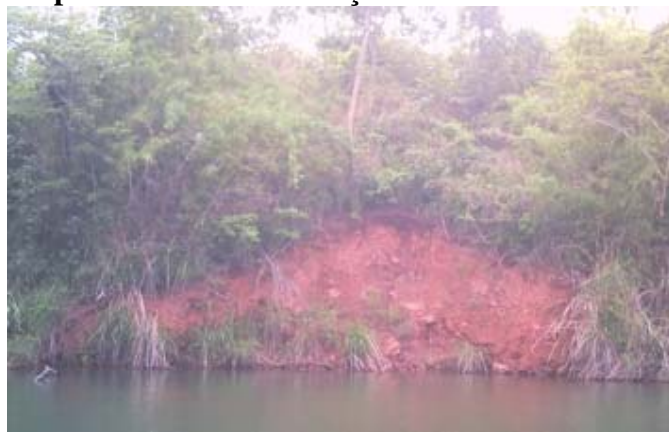
Fotos 7 e 8: Taludes T4 e T5 em processo de estabilização.

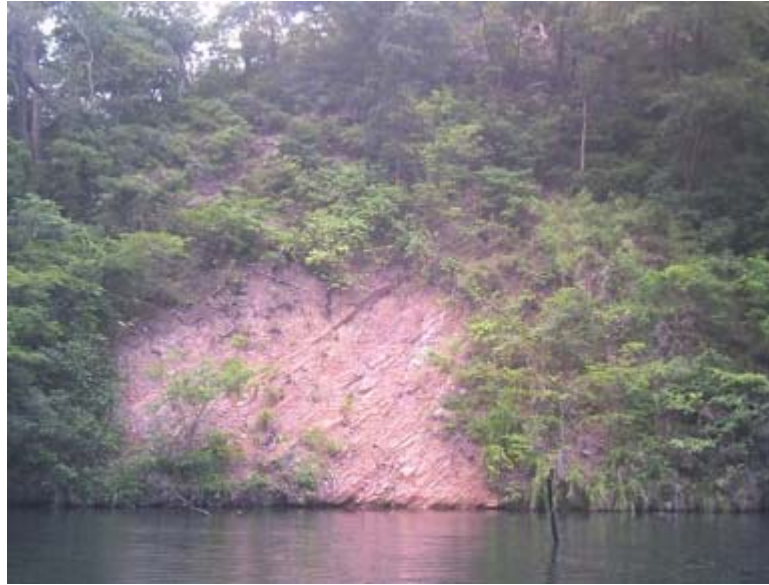
O talude instável na margem esquerda, a jusante do Estreito do rio Tocantins, permanece inalterado (Foto 9). Devido à grande inclinação e ausência de solo a vegetação não encontra substrato para fixação.

Foto 9: Talude jusante do Estreito (ME).

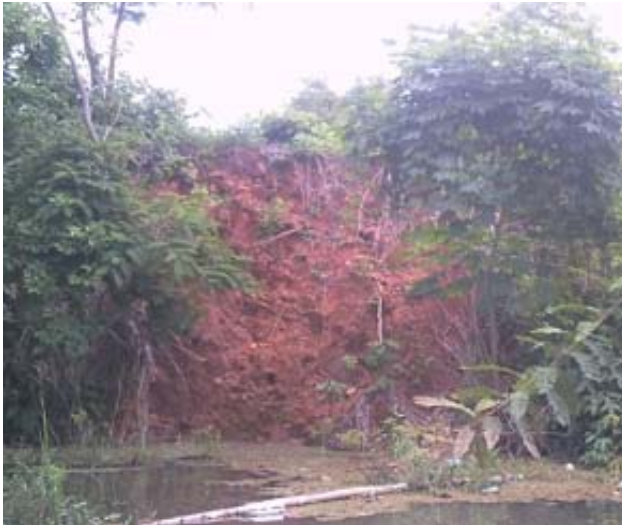
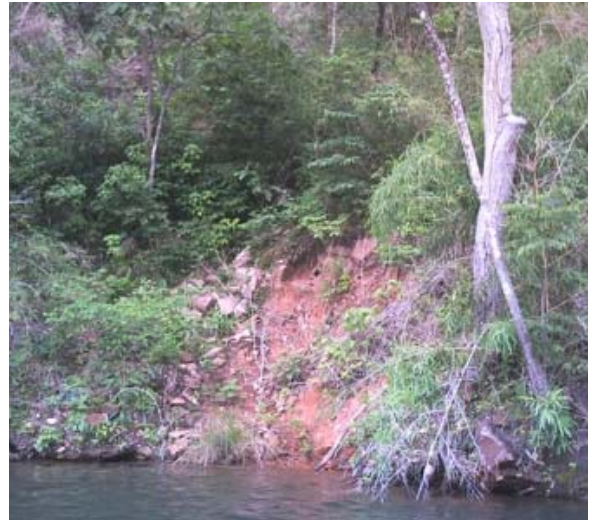
Dois novos locais instáveis, de dimensões reduzidas, foram identificados: no rio Bonito e próximo aos taludes T2 e T3 (Fotos 10 e 11). Na próxima inspeção esses locais deverão ser avaliados quanto à evolução ou estabilização.

Fotos 10 e 11: Taludes instáveis (rio Bonito e proximidades dos taludes T2 e T3).

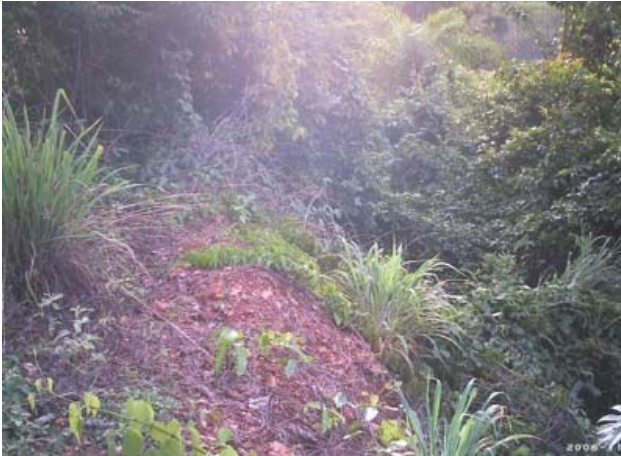
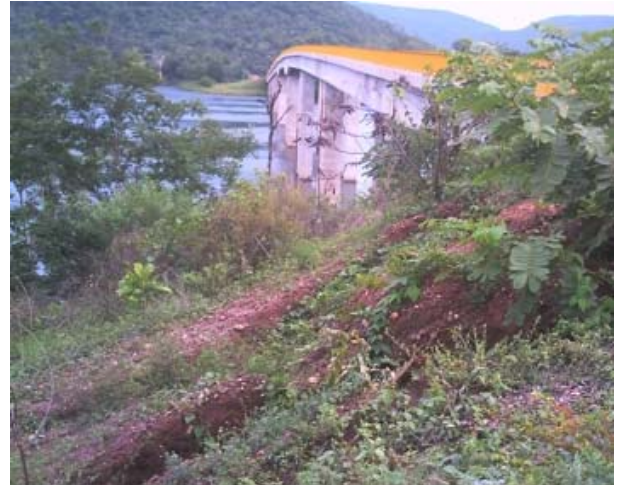
Os taludes de estradas que margeiam o reservatório estão em processo de estabilização pela fixação da vegetação (Fotos 12 e 13).

Fotos 12 e 13: Taludes de rodovia (Córrego do Gim e Ponte GO-239) em processo de estabilização.

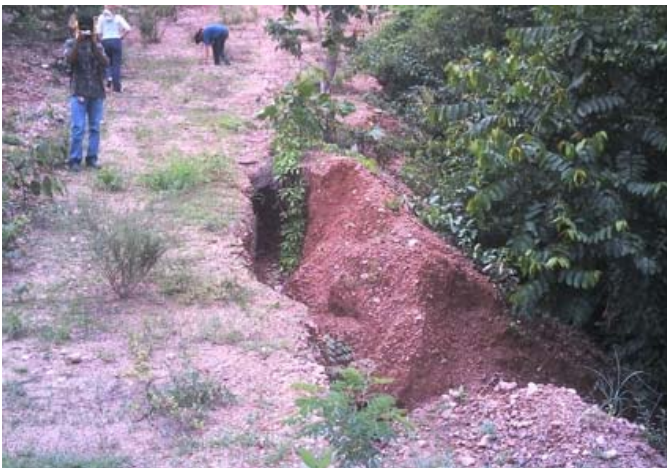
Foi identificado um local de aterro de estrada particular que apresenta um acentuado processo de erosão que pode causar instabilidade do talude (Foto 14). Além disso, o material erodido do aterro está assoreando o reservatório (Foto 15).

Foto 14 (acima): aterro com erosão.

Na próxima inspeção esse local deverá ser avaliado quanto à evolução.

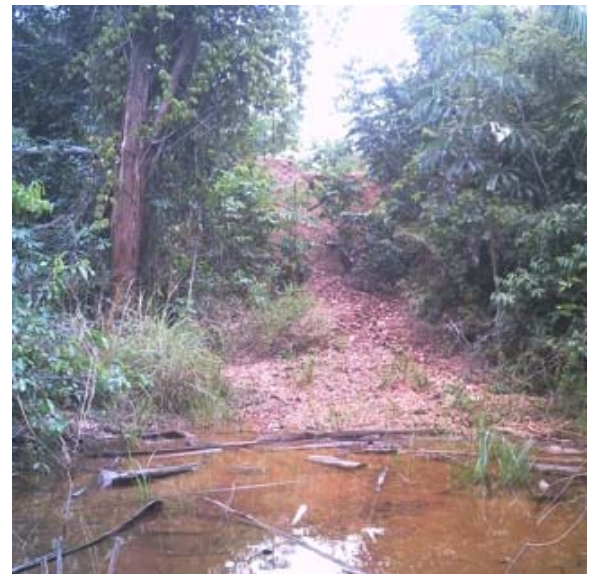
Foto 15 (direita): assoreamento do lago no local.

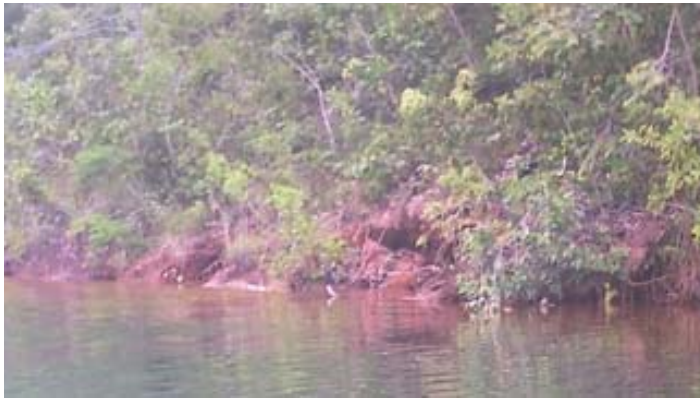
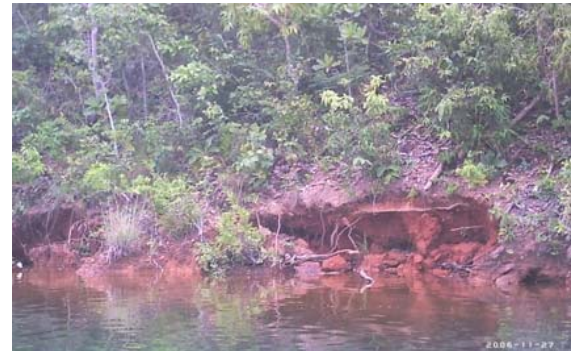
Foi identificado um novo local de ocorrência de desbarrancamento das margens no Rio Bonito, por efeito de ondas do reservatório (Fotos 16 e 17). Esse local, assim como trechos do córrego Amianto registrados na inspeção de janeiro/2006, deverão ser avaliados quanto à evolução na próxima inspeção.

Fotos 16 e 17: Desbarrancamento de margem no rio Bonito (ME, próximo à confluência com o rio Tocantins)

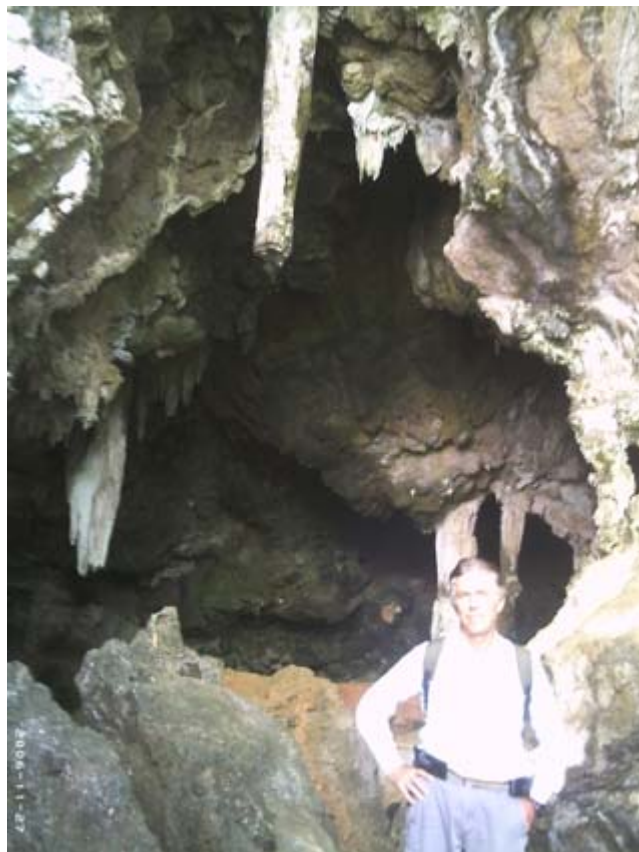
A Gruta Bibiana foi inspecionada, verificando-se que a nascente existente no interior da gruta secou. As paredes e pilares encontram-se intactos (Foto 18).

Foto 18: Gruta Bibiana: nascente seca.

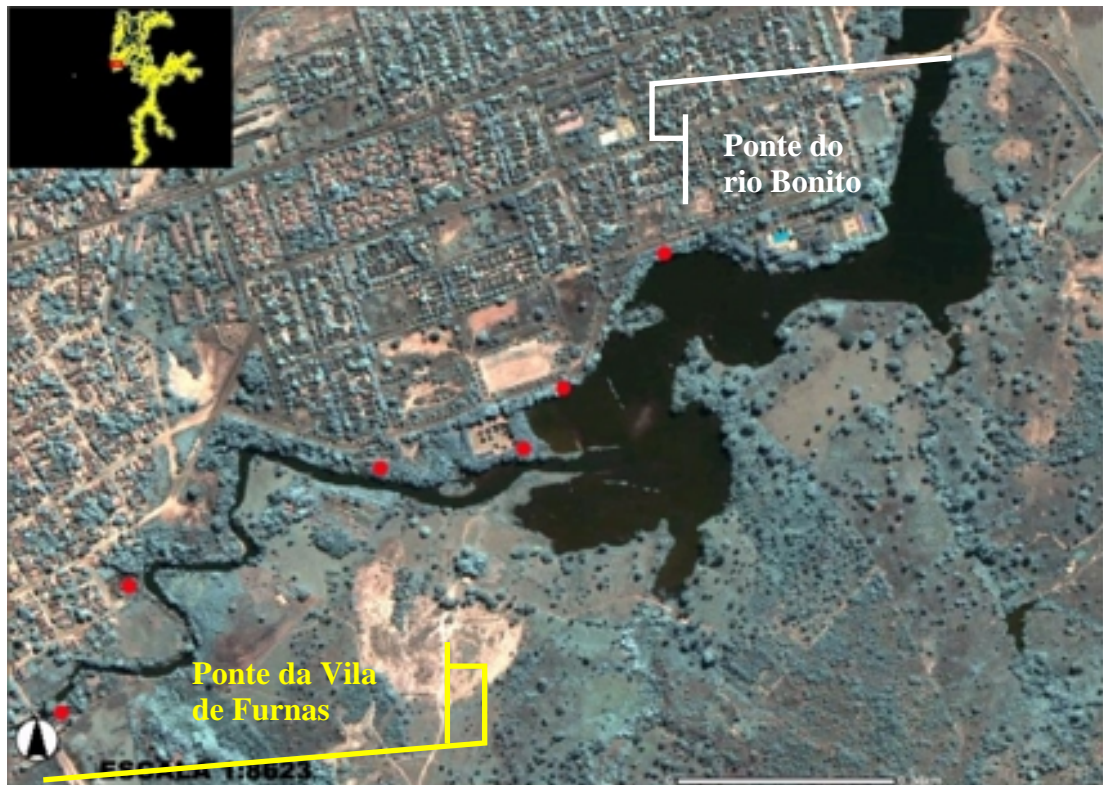
Foi inspecionado o trecho a montante da ponte do rio Bonito (Rua 20) até a ponte da Vila de Furnas (Figura 1).

Figura 1: Trecho vistoriado. Notar locais de ocorrência de processos erosivos e lançamento de águas pluviais.¹

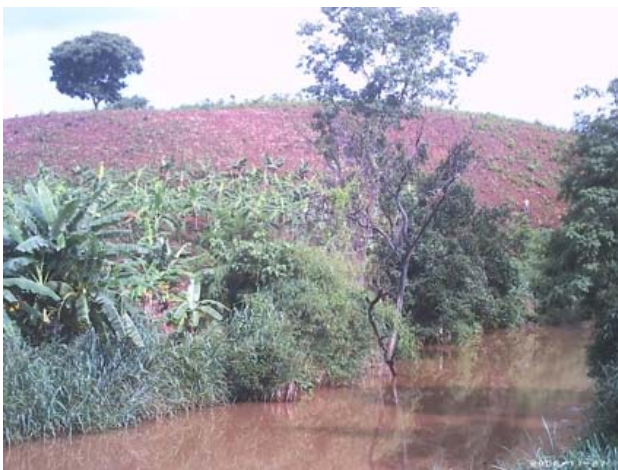
Verificou-se um processo intenso de assoreamento devido à erosão pluvial das áreas urbanas desprovidas de vegetação e de áreas de cultivo com manejo inadequado do solo (Fotos 19 e 20).

Foto 19: erosão em cultivo de mandioca.

Finalmente ressalta-se que a redução do processo de assoreamento do rio Bonito depende de ações do poder público municipal, no sentido de controlar o uso do solo, bem como de realizar a adequação e manutenção das galerias pluviais que deságuam nesse rio.

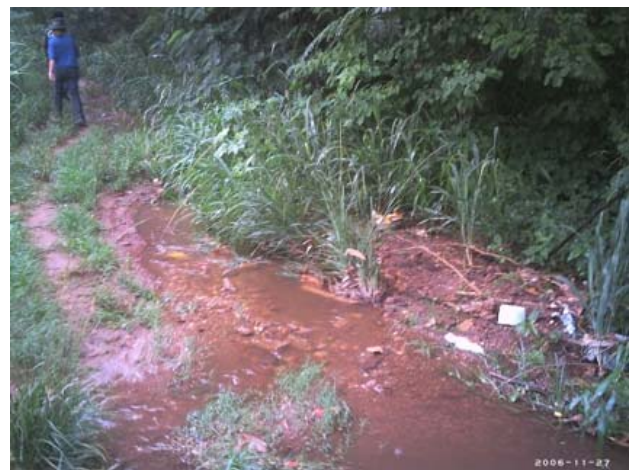
Foto 20: erosão e lixo urbano.

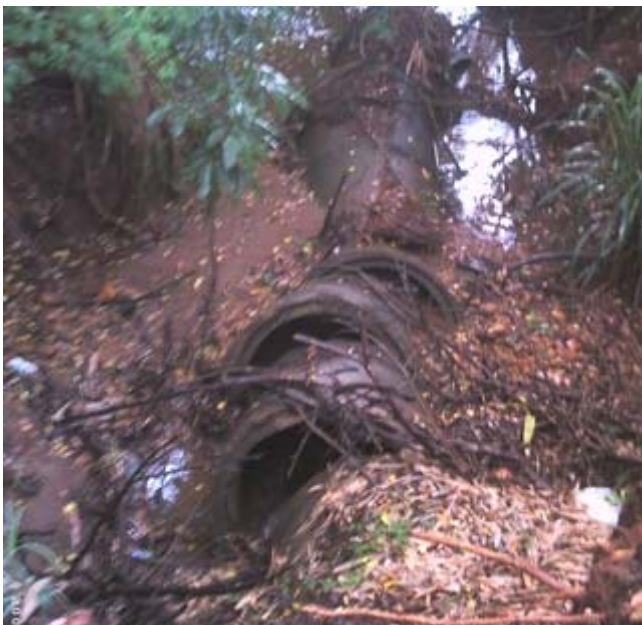
Além disso, galerias de águas pluviais encontram-se em processo de desmoronamento, com erosão intensa dos taludes laterais (Foto 21).

Foto 21: bueiro desmoronado e erosão.

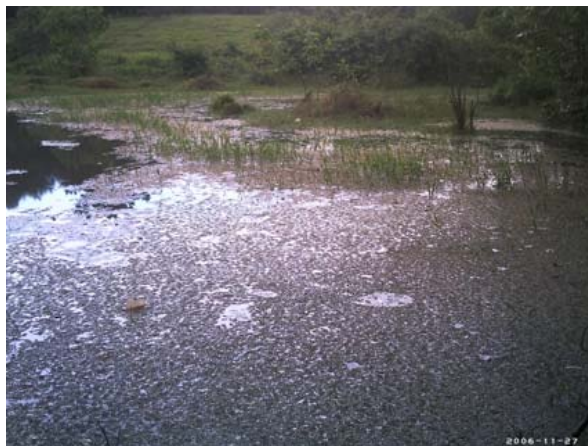
Foto 22: assoreamento do lago no remanso do rio Bonito.

As causas do intenso assoreamento do rio Bonito apontadas naquele relatório foram confirmadas na presente inspeção:

- Erosão pluvial de áreas urbanas desmatadas;
- Cultivo agrícola com manejo inadequado do solo, provocando erosão;
- Lançamento inadequado de águas pluviais, provocando erosão;
- Deposição de lixo urbano;
- Falta de manutenção das galerias pluviais.
